## KE STAVEBNÍMU VÝVOJI KOSTELA POZDVIŽENÍ SV. KŘÍŽE V PYŠELÍCH (OKR. PRAHA - VÝCHOD)

PAVEL KROUPA, JAN ŽIŽKA

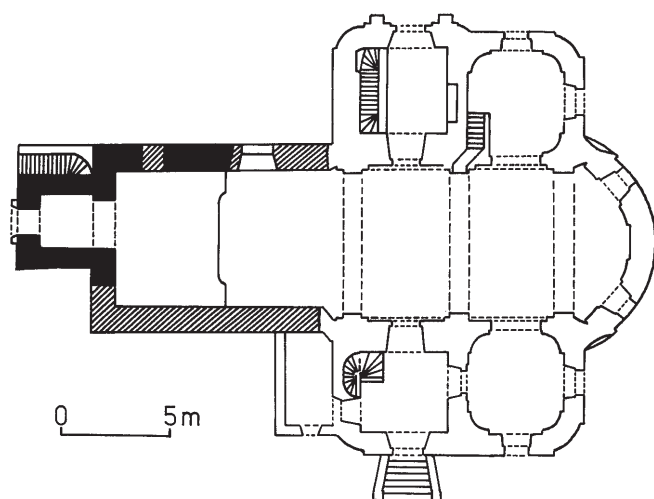
Obr. 1: Kostel Pozdvížení sv. Kříže v Pyšelic, schematické znázornění stavebního vývoje kostela. Černě položené zdivo románské, šrafované gotické, bílé barokní a pozdější. Pomyslný řez je veden v úrovni těsně nad terénem. Pro zákras byl použit půdorys v SP XXVIII, s. 126. (Zakreslil P. Kroupa.)

1: Kirche der Erhebung des hl. Kreuzes in Pyšely, schematische Darstellung der Bauentwicklung der Kirche. Schwarz gezeichnetes romanisches Mauerwerk, schraffiert gotisches, weiss barock und späteres. Gedachter Schnitt ist im Niveau knapp unter dem Terrain geführt. Für Einzeichnung wurde der Grundriss in SP XXVIII, Seite 126 benützt. Eingezeichnet von P. Kroupa.  
2: Kirche der Erhebung des hl. Kreuzes in Pyšely, Nordwand des Schiffes, Fundsituation nach Abnahme der oberen Putzschichten. 1 - romanisches Mauerwerk, 2 - gotisches Mauerwerk, 3 - Öffnung mit Gewände, 4 - Fensteröffnung, 5 - enthüllter (spätromanischer) Eingang, 6 - Barockmauerwerk, 7 - Fensteröffnungen aus dem romantischen Umbau mit anliegendem Mauerwerk, 8 - Abdruck des gotischen Anbaues, 9 - vorausgesetzte Grenze des romanischen und gotischen Mauerwerks. Eingezeichnet von P. Kroupa.

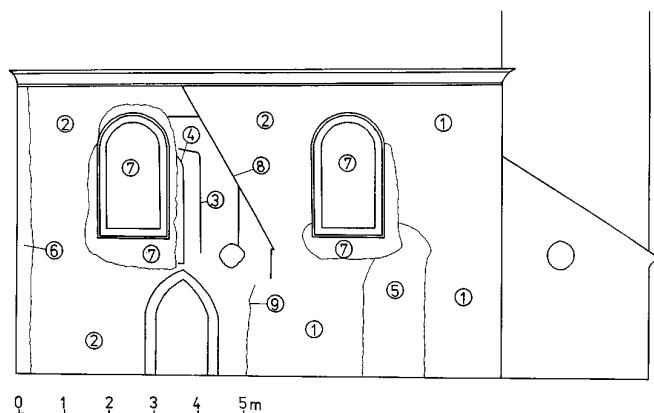
Obr. 2: Kostel Pozdvížení sv. Kříže v Pyšelic, severní stěna lodi, nálezořová situace po sejmutí vrchních vrstev omítek. 1 - románské zdivo, 2 - gotické zdivo, 3 - špaletový otvor, 4 - okenní otvor, 5 - odkrytý (pozděně románský) vstup, 6 - barokní zdivo, 7 - okenní otvory z romantické přestavby s přilehlým zdivem, 8 - otisk gotické přístavby, 9 - předpokládané rozhraní románského a gotického zdiva. (Zakreslil P. Kroupa.)

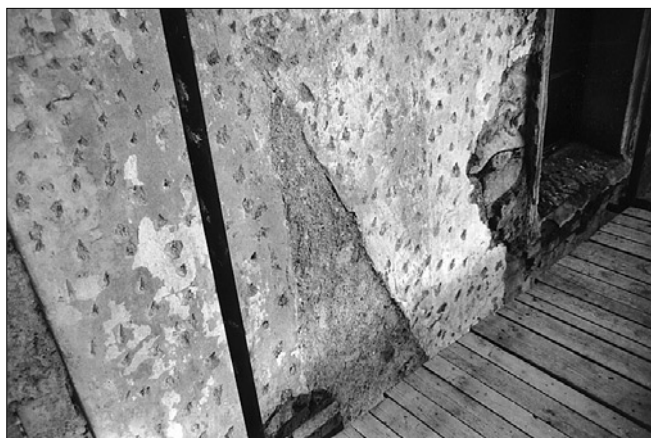
Obr. 3: Kostel Pozdvížení sv. Kříže v Pyšelic, severní stěna lodi, plochy gotických omítek s otisky po zaniklém přístavku se zachovanými hrubě hrozenými vnitřními gotickými omítkami. (Snímek P. Kroupa.)

Nad dnes zazděným gotickým portálem byl zachycen otisk konstrukce, kterou nelze interpretovat jinak, než jako přístavbu, která přiléhala kolmo k severní stěně kostela. Otisk této konstrukce je dochován v omítkové vrstvě, která odpovídá vrcholně gotické přestavbě kostela, jejíž součástí je i severní portál. Tato přístavba souvisela tedy s gotickou přestavbou kostela, čemuž odpovídá i skutečnost, že otisk konstrukce je umístěn téměř na osu gotického vstupu. Toto zjištění je cenné i tím, že jsou dochovány i části původních, hrubě hozených vnitřních omítek této konstrukce, a to např. v místech napravo nad zazděným kruhovým otvorem (vpravo nahoře od gotického portálu). V souvislosti s touto odkrytou konstrukcí se nabízí interpretovat otvor nalezený nad gotickým portálem, jako původní vstup do patra tohoto gotického přístavku.

3: Kirche der Erhebung des hl. Kreuzes in Pyšely, Nordwand des Schiffes, Flächen der gotischen Putze mit Abdrücken nach untergegangem Anbau mit erhaltenem grob angeworfenen gotischen Innenputzen. (Lichtbild P. Kroupa.)

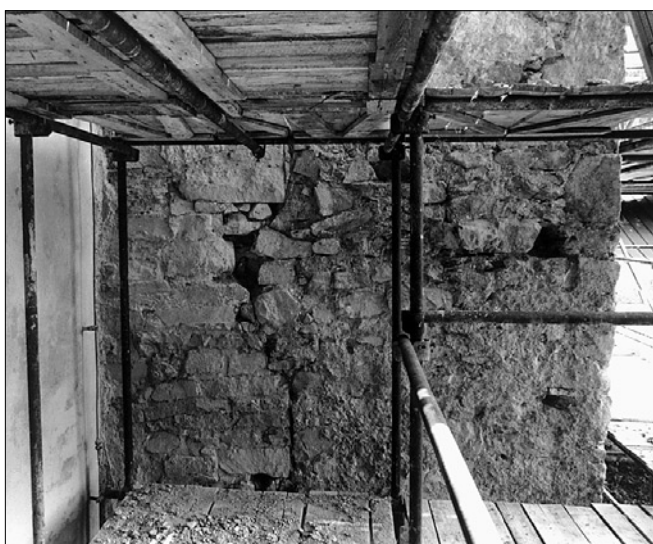
Obr. 4: Kostel Pozdvížení sv. Kříže v Pyšelicích, jižní část západní stěny kostela, viditelná spára oddělující románské zdivo (vlevo) od gotického (vpravo). (Snímek P. Kroupa.)

Jižní část západního průčelí napravo od románské věže je po výšce předělena výraznou spárou, oddělující dvě stavební etapy. Část přiléhající k věži je vyzděna kvádríkovým románským zdivem, část jižní nepravidelným zdivem lomovým. Zachycená spára odděluje tedy jasně obě středověké stavební etapy.

4: Kirche der Erhebung des hl. Kreuzes in Pyšely. Südteil der Westwand der Kirche, sichtbare Fuge das romanische Mauerwerk (links) von dem gotischen (rechts) trennend. Lichtbild P. Kroupa.

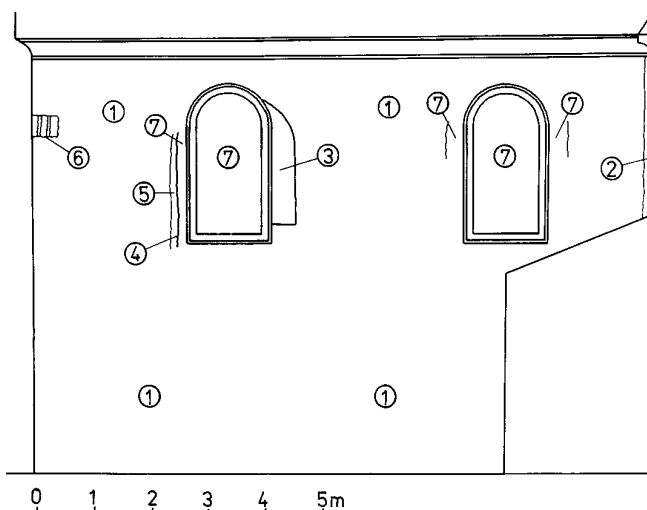
Obr. 5: Kostel Pozdvížení sv. Kříže v Pyšelicích, jižní stěna lodi, nálezková situace po sejmutí vrchních vrstev omítek. 1 - gotické zdivo, 2 - barokní zdivo, 3 - gotický okenní otvor, 4 - hrana levé špalety pozdně gotického okenního otvoru, 5 - cihelné zdivo, 6 - druhotně zazděný žulový clánek, 7 - okenní otvory z romantické přestavby s přilehlým zdivem. (Zakreslil P. Kroupa.)

5: Kirche der Erhebung des hl. Kreuzes in Pyšely, Südwand des Schiffes, Fundsituation nach Abnahme oberer Putzschichten. 1 - gotisches Mauerwerk, 2 - Barockmauerwerk, 3 - gotische Fensteröffnung, 4 - Kante des linken Gewändes der spätgotischen Fensteröffnung, 5 - Ziegelmauerwerk, 6 - nachträglich eingemauertes Granitglied, 7 - Fensteröffnungen aus dem romantischen Umbau mit anliegendem Mauerwerk. Eingezeichnet von P. Kroupa.

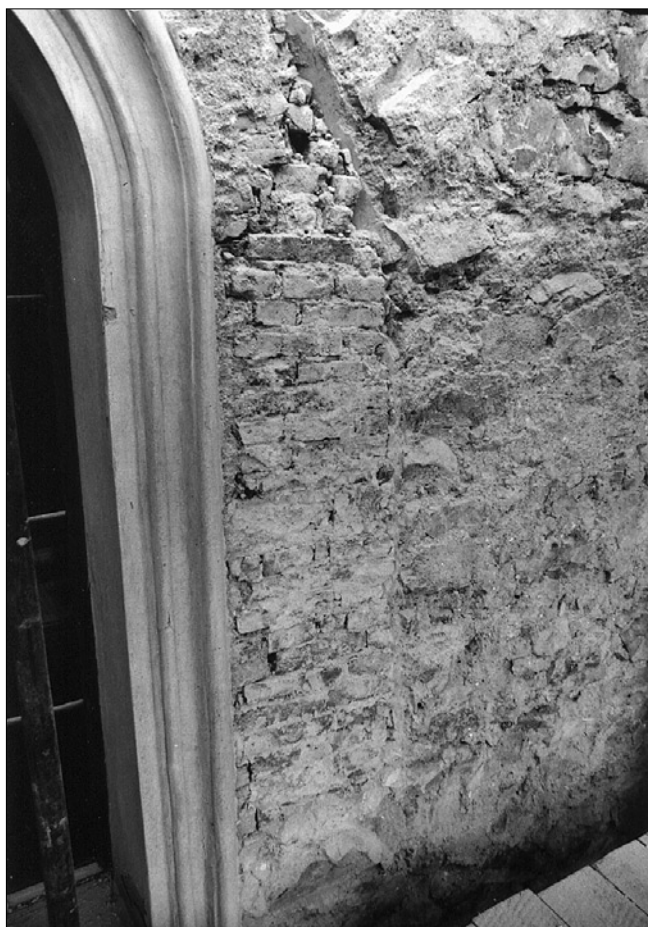
Obr. 6: Kostel Povýšení sv. Kříže v Pyšelicích, jižní stěna lodi, torzo ostění gotického špaletového okna. (Snímek P. Kroupa.)

lemující okenní otvor je neporušené a nebyl zachycen doklad o dodatečném vylámání okna ve zdi. Byl zachycen průběh celé pravé poloviny ostění okna, včetně přilehlé části parapetu. Cihelná zadržka okenní niky nebyla vyjímána a nebylo proto možno zjistit do jaké míry je okenní špaleta zachována do hloubky, příp. zda-li bylo okno opatřeno kružbou. Povrch špalety včetně parapetu byl omítán vápennou omítkou s vrchním bílým nátěrem. Stejným způsobem byl opatřen celý líc jižní zdi.

6: Kirche der Erhebung des hl. Kreuzes in Pyšely, Südwand des Schiffes, Gewändebruchstück des gotischen Spitzbogenfensters. Lichtbild P. Kroupa.

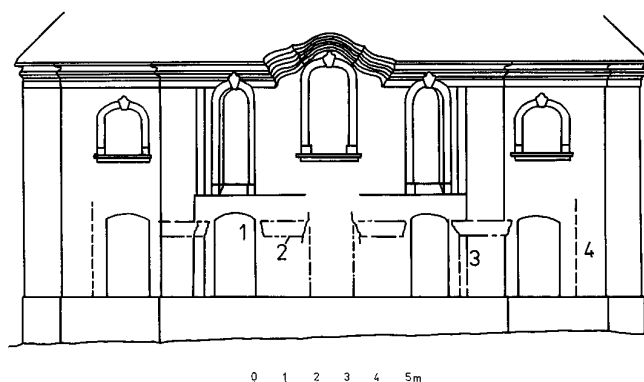
Obr. 7: Kostel Pozdvížení sv. Kříže v Pyšelicích, skica východního průčelí. 1 - zazděné průchody, 2 - osekane výběhy klenby, 3 - čtvrtpilířky, 4 - odbourané výběhy zdi. (Zakreslil J. Žizka.)

Otvory v presbytáři a v kaplích lze vzhledem k jejich charakteru a poloze jednoznačně interpretovat jako průchody, neuspořádané výběhy úseky zdiva jsou nepochybně osekané výběhy zdi. Průchody tedy zřejmě spojovaly nebo měly spojit presbytář s ochozem, jehož šířku určuje vzdálenost výběhu zdi a presbytáře. Správnost tohoto předpokladu zřejmě dosvědčuje poloha bohatě architektonicky pojatého portiku. Jím proložená osa dělí na polovinu vzdálenost nejvýchodnější části předpokládaného ochozu a vnějšího lince východní zdi věže kostela v západním průčelí. Osekané pásy cihel je třeba považovat za paty valené klenby s výsečemi nad průchody, pásy ve zlomech presbytáře za čtvrtpilíře podporující zřejmě klenební pásy. Úroveň rubu klenby zřejmě odpovídá ústupku ve zdivu, na kterém mohla být osazena spodní část krovové konstrukce. Boční okna presbytáře, dodatečně snižená, měla původní úroveň parapetu zřejmě nepochybně tam, kde okno střední. Vzdálenost ústupku ve zdivu a parapetní římsy okna je však natolik malá, že odpovídá krovu poměrně malého sklonu. Nelze tedy vyloučit existenci jiné úpravy - například balustrádové atiky a to i z toho důvodu, že ve zdivu nejsou patrné kapy po dřevěné konstrukci. Výběhy zdi k západu ukazují na záměr rozšíření lodi odpovídající východní části kostela, které podle výše zmíněné osy polohy portálu mělo dosahovat zřejmě k věži.

7: Kirche der Erhebung des hl. Kreuzes in Pyšely, Skizze der Ostfassade. 1 - eingemauerte Durchgänge, 2 - abgehaunene Gewölbeausläufer, 3 - Viertelpfeiler, 4 - abgerissene Wandausläufer. Eingezeichnet von J. Žížka.

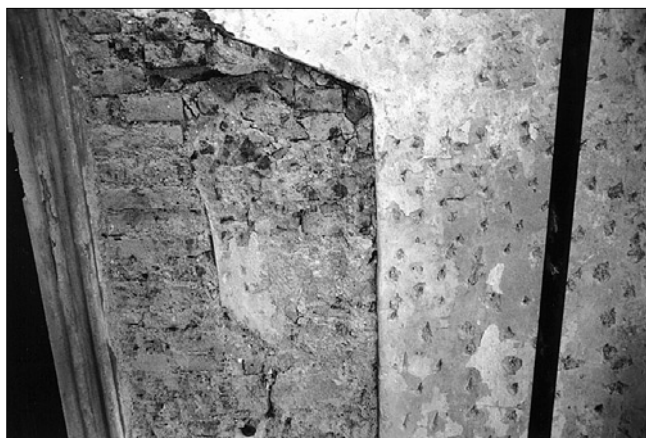
Obr. 8: Kostel Pozdvížení sv. Kříže v Pyšelicích, severní stěna lodě, torzo ostění gotického vstupu do přístavky, v zadržce náběh archivoly torza pozdně gotického okna. (Snímek P. Kroupa.)

8: Kirche der Erhebung des hl. Kreuzes in Pyšely, Nordwand des Schiffes, Gewändebruchstück des gotischen Einganges in den Anbau, in der Einmauerung der Anlauf der Archivolte des Bruchstückes eines spätgotischen Fensters. (Lichtbild P. Kroupa.)

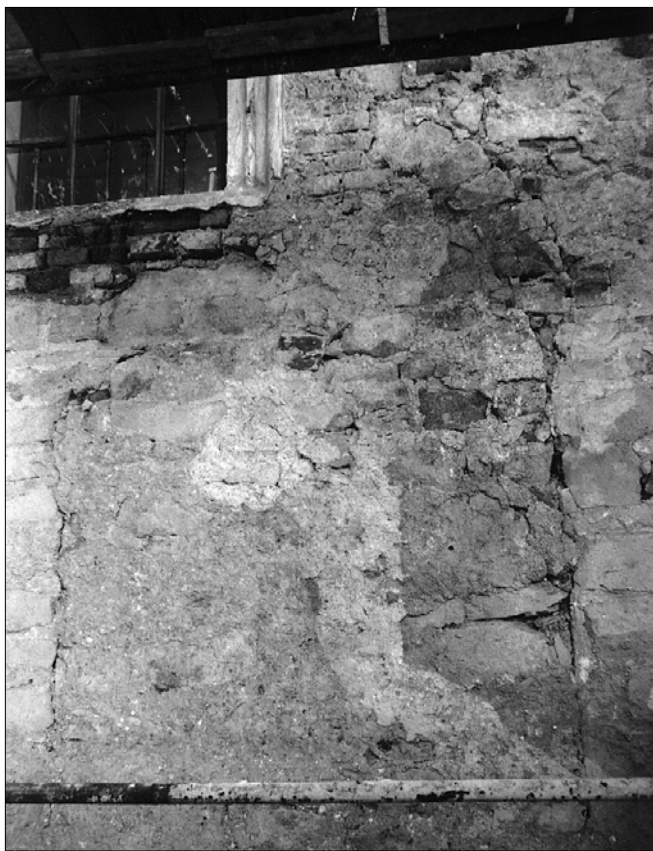
Obr. 9: Kostel Pozdvížení sv. Kříže v Pyšely, severní stěna lodi, pravděpodobně pozdně románský portál vylámaný v románském zdivu. (Snímek P. Kroupa.)

Patrně prvním větším stavebním zásahem do organismu románského kostela bylo dodatečné vylámaní nového vstupního portálu v západní třetině severní stěny kostelní lodi. Portál byl dosti vysoký (výška horní hrany záklenku nad terénem je asi 350 cm), šířka dnešního otvoru je asi 150 cm. Dochované části původních vápenných omítek, vymezujících úroveň západního ostění naznačují, že ostění portálu bylo pravoúhle zalomeno vůči vnějšímu líci severní zdi kostela. V místě překladu nad vstupem jsou na východní straně opracované kvádríky, vymezující nad překladem místo pro tympanon. Otevření nového portálu v severní stěně lodi je třeba časově položit do období před gotickou přestavbou kostela (zazdívka románského portálu nepochybně souvisí s otevřením nového gotického portálu v rámci gotické přestavby kostela) a byla snad vyvolána pravděpodobným rozrůstáním sídla v prostoru dnešního náměstí a tím vyvolanou potřebou otevřít hlavní vstup

9: Kirche der Erhebung des hl. Kreuzes in Pyšely, Nordwand des Schiffes, wahrscheinlich ein spätgotisches Portal ausgebrochen im romanischen Mauerwerk. (Lichtbild P. Kroupa.)

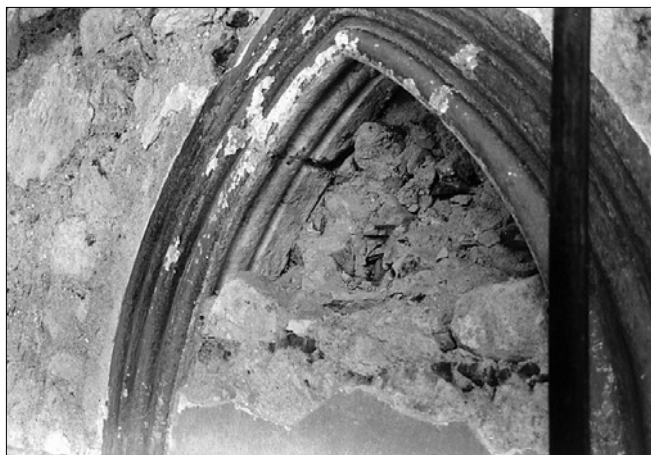
Obr. 10: Kostel Pozdvížení sv. Kříže v Pyšely, částečně odkrytý gotický portál v severní stěně lodi. (Snímek P. Kroupa.)

10: Kirche der Erhebung des hl. Kreuzes in Pyšely, teilweise enthülltes Portal in der Nordwand des Schiffes. Lichtbild P. Kroupa.

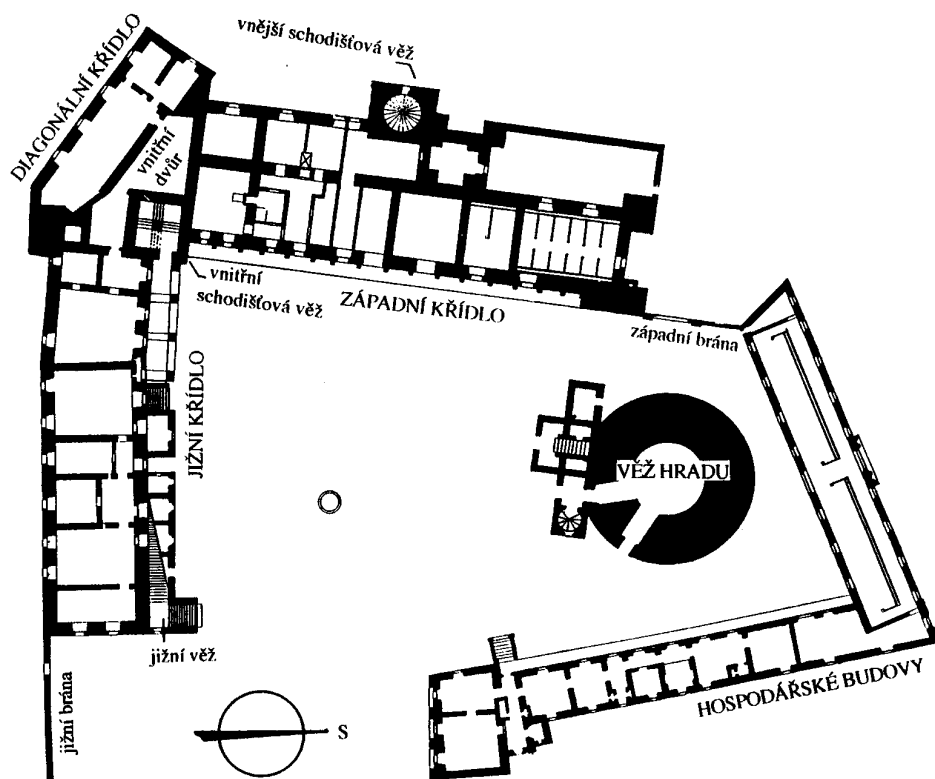
Obr. 1: Půdorysné schéma zámku (dle Augusta Prokopa)
