## STAVEBNÍ VÝVOJ BŘECLAVSKÉHO ZÁMKU

DAGMAR ČERNOUŠKOVÁ,  
PAVEL BORSKÝ, KAREL MARÁZ

Stavebně historický průzkum zámku, provedený v březnu až květnu 1993, značně upřesnil a doplnil výsledky dosud jediné stavební analýzy objektu z roku 1978.<sup>1)</sup> Podle publikovaných závěrů<sup>2)</sup> vznikl zámek ve dvou po sobě následujících stavebních etapách v poslední čtvrtině 16. století. Současný vzhled stavby pak udala stavební fáze z počátku 19. století provedená v romantizujícím novogotickém duchu. L. Nechvátalem je do první renesanční stavební etapy řazeno západní křídlo s vnitřní schodišťovou věží při průčelí, na níž navazuje lodžie vyložená na masivních krakorcích. Stavebníkem tohoto křídla měl být Jan mladší ze Žerotína. Jeho syn Ladislav Velen měl v další renesanční fázi přistavět kolmé jižní křídlo opatřené arkádou na pilířích. Dispozice ve tvaru písmene „L“ měla být

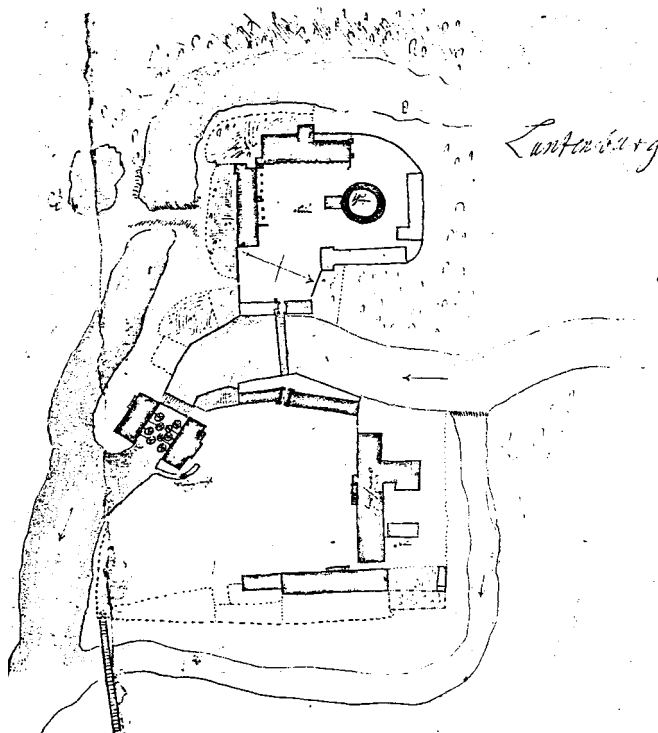
Obr. 2: Plán zámku z Württemberské knihovny ve Stuttgartu.

Původní rozsah a uzavření arkády při jižním křídle není při současném stavu objektu zjištělný. Arkáda je zakreslena ještě jako otevřená na plánu zámku z 18. století, kde je ukončena příčkou. Arkáda však nebyla uzavřena jižní věží, jak soudí L. Nechvátal, a k zazdění několika oblouků nedošlo v polovině 17. století, ale přibližně o století později, snad ve 2. čtvrtině 18. století, kdy vznikl diagonální trakt, spojující jižní a západní křídlo dispozice.<sup>45)</sup>

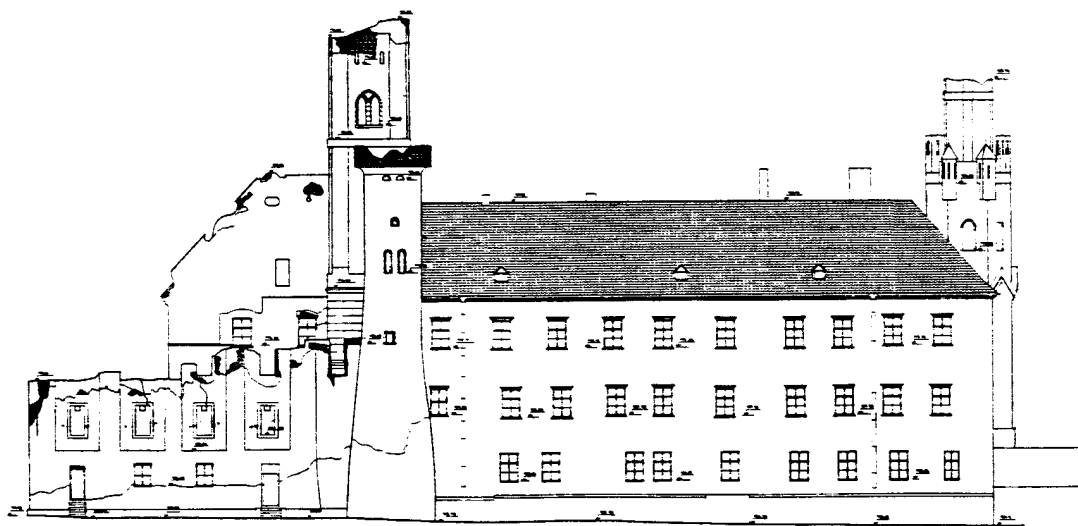
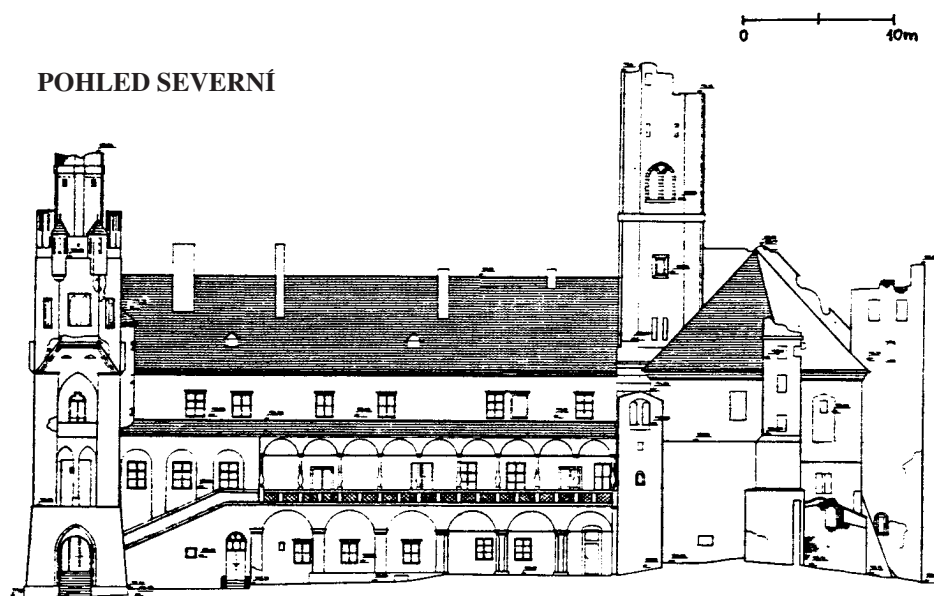
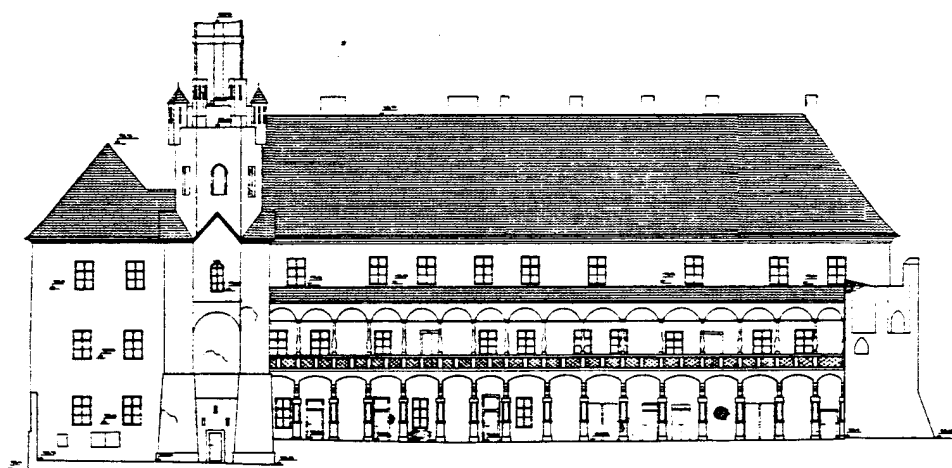
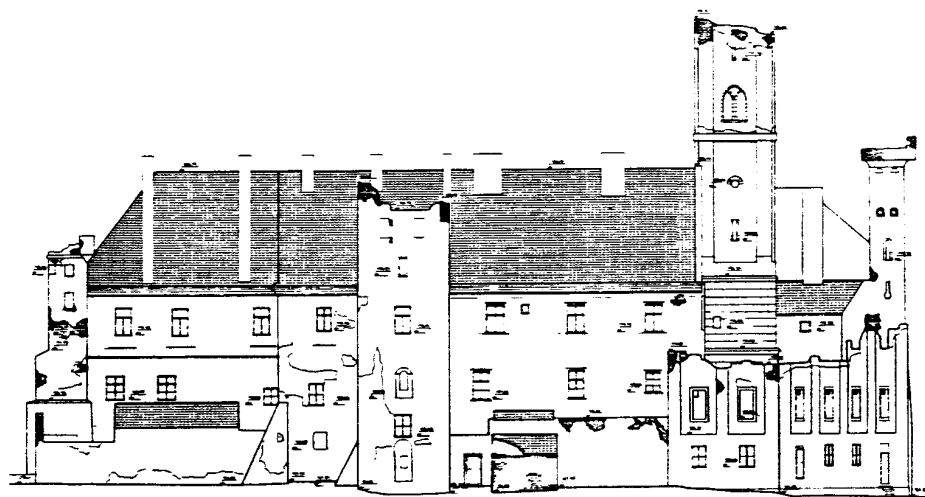
Obr. 3: Břeclavský zámek, pohled severní, jižní, západní a východní. Zaměření vypracoval INTERPROJEKT Praha v dubnu 1978.

- 1: Grundrisschema des Schlosses (nach August Prokop).
- 2: Schlossplan aus der württembergischen Bibliothek in Stuttgart.
- 3: Schloss von Břeclav, Nord-, Ost-, West- und Südansicht (Gezeichnet von INTERPROJEKT Praha, 1978).

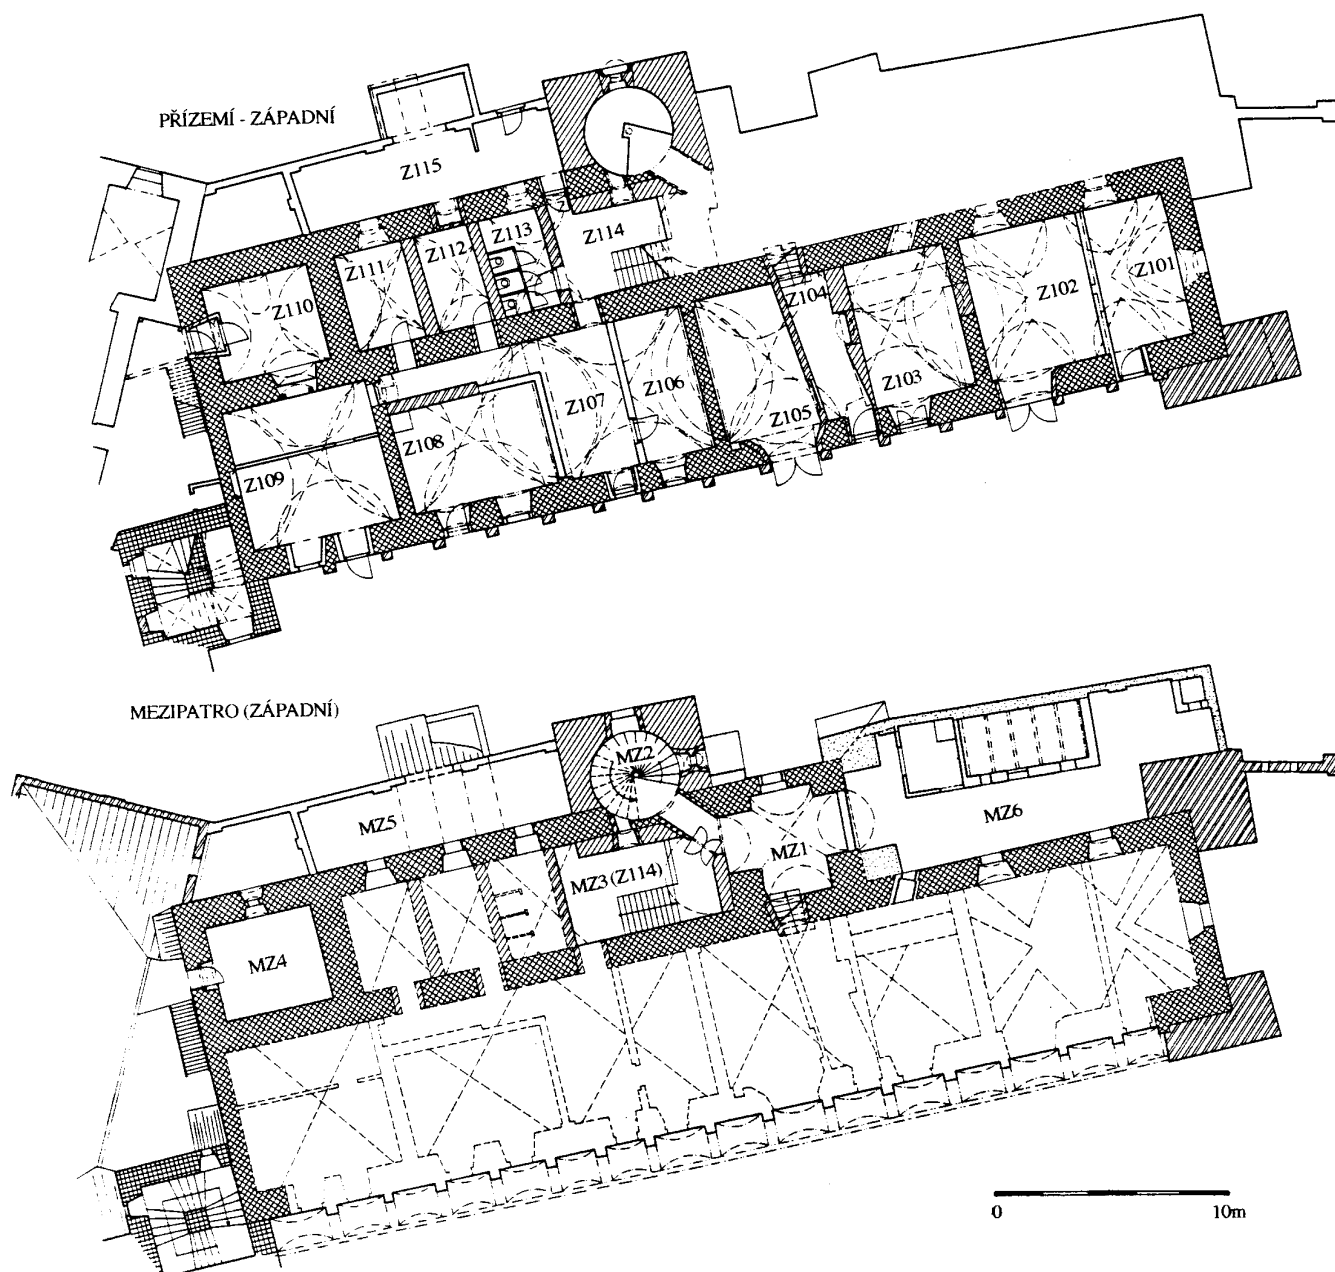
Obr. 4a: Půdorys přízemí a mezipatra západního křídla zámku. Označení zdiva: křížkovane šikmo - 1. renesanční fáze (40. léta 16. stol.), křížkovane kolmo - 2. renesanční fáze (2. pol. 16. stol.), šrafovaně - 1. barokní fáze (2. pol. 17. stol.), šrafovaně přerušovanou čarou - 2. barokní fáze (2. čtvrtina 18. stol.), šrafovaně dvojitou čarou 1. fáze novogotických úprav (1800 - 1820), tečkovaně - 2. fáze novogotických úprav (2. pol. 19. stol.), bíle - 20. století.

- 4: Grundriss des Erdgeschosses, des 1. Stockes, des Zwischenstockes und des 2. Stockes des Schlosswestflügels. Mauerwerkbezeichnung: schräg gekreuzt - 1. Renaissancephase (40. Jahre des 16. Jahrhunderts); senkrecht gekreuzt - 2. Renaissancephase (2. Hälfte des 16. Jahrhunderts); schraffiert - 1. Barockphase (2. Hälfte des 17. Jahrhunderts); schraffiert gestrichelt - 2. Barockphase (2. Viertel des 18. Jahrhunderts); schraffiert mit einer Doppellinie - 1. Phase der neugotischen Zurichtungen (1800-1820); punktiert - 2. Phase der neugotischen Zurichtungen (2. Hälfte des 19. Jahrhunderts); weiss - 20. Jahrhundert.

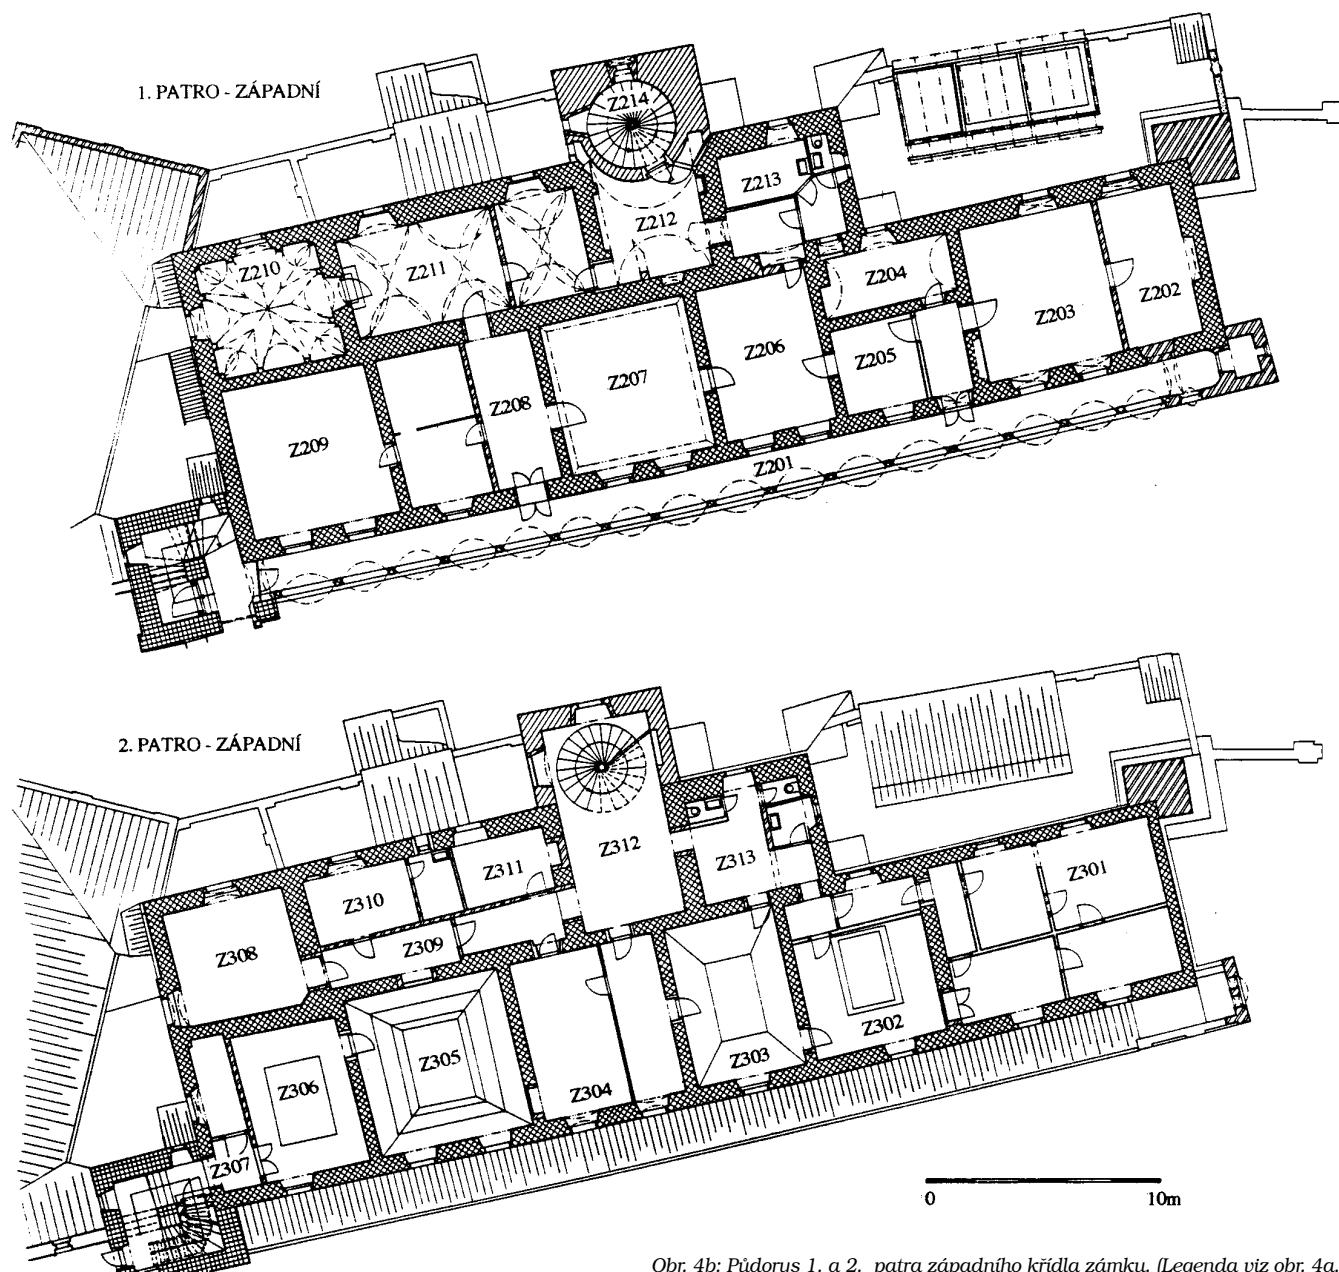
Obr. 4b: Půdorys 1. a 2. patra západního křídla zámku. (Legenda viz obr. 4a.)

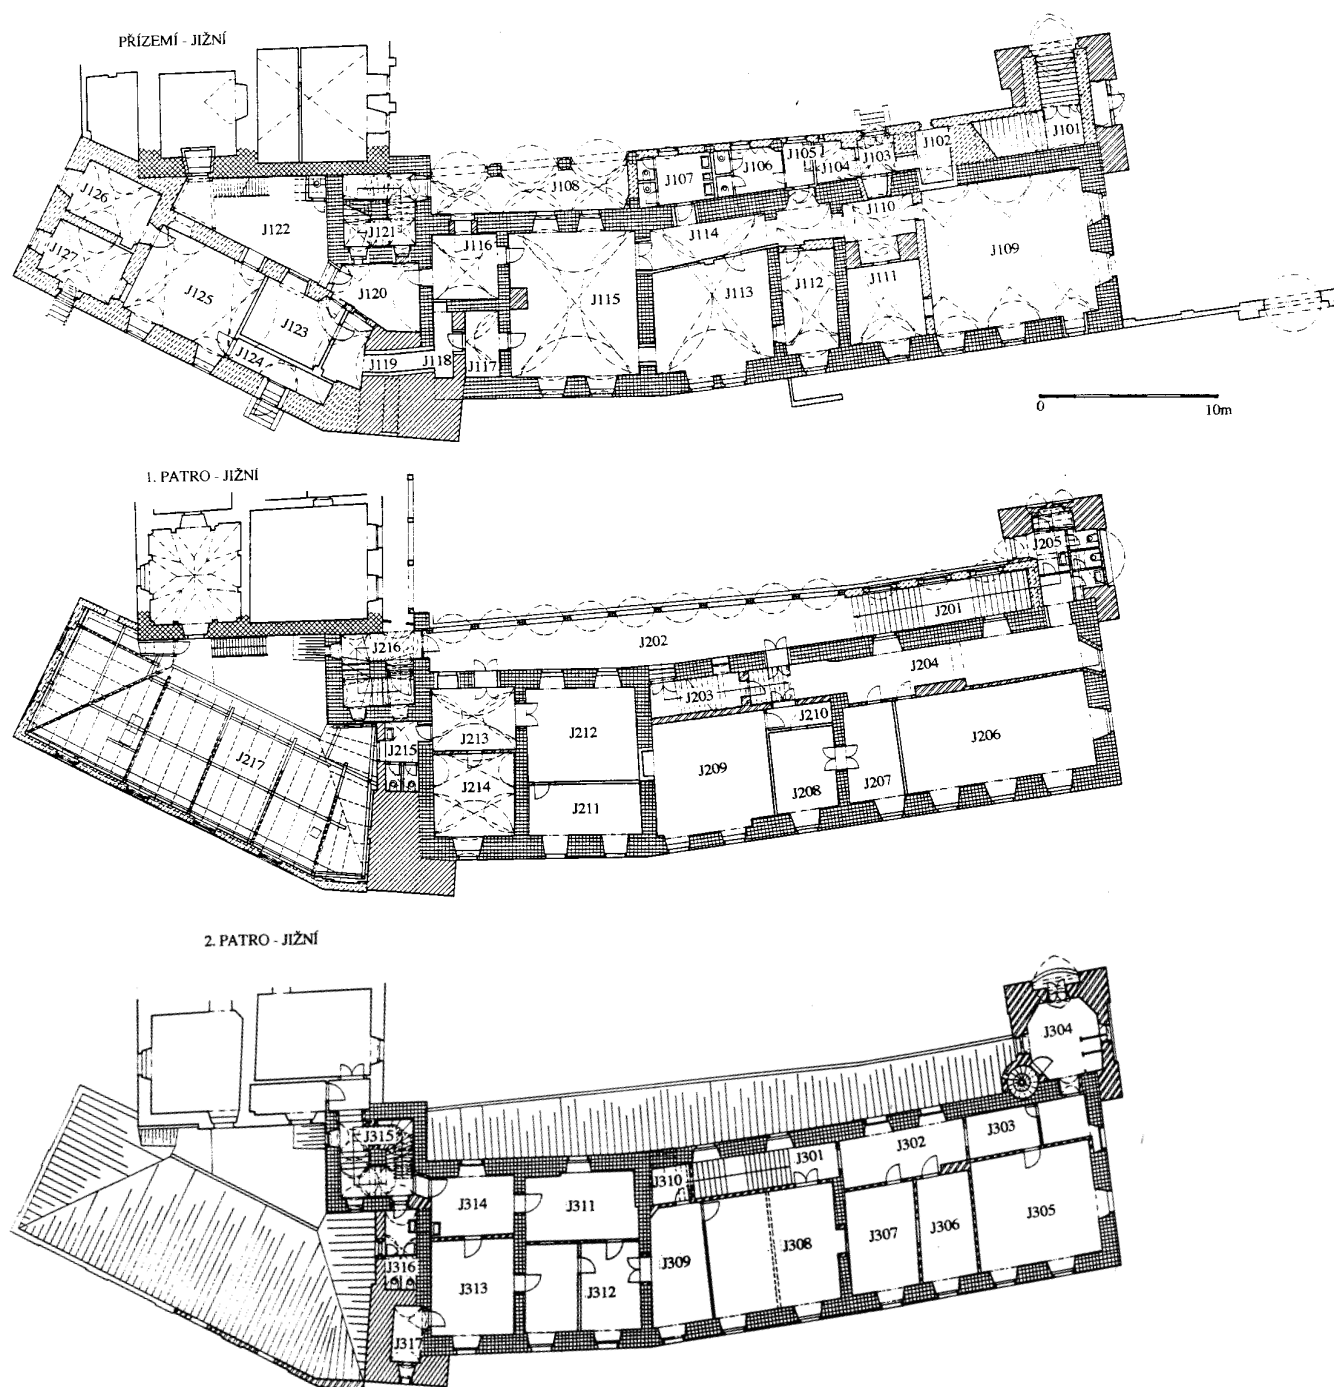
Obr. 5: Púdorys prízemí, 1. a 2. patra jižního křídla zámku. Označení zdiva: křížkovaně šikmo - 1. renesanční fáze (40. léta 16. stol.), křížkovaně kolmo - 2. renesanční fáze (2. pol. 16. stol.), šrafovaně - 1. barokní fáze (2. pol. 17. stol.), šrafovaně přerušovanou čarou - 2. barokní fáze (2. čtvrtina 18. stol.), šrafovaně dvojitou čarou 1. fáze novogotických úprav (1800 - 1820), tečkovaně - 2. fáze novogotických úprav (2. pol. 19. stol.), bíle - 20. století.

- 5: Grundriss des Erdgeschosses, des 1. und des 2. Stockes des Schlosssüdflügels. Mauerwerkbezeichnung: schräg gekreuzt - 1. Renaissancephase (40. Jahre des 16. Jahrhunderts); senkrecht gekreuzt - 2. Renaissancephase (2. Hälfte des 16. Jahrhunderts); schraffiert - 1. Barockphase (2. Hälfte des 17. Jahrhunderts); schraffiert gestrichelt - 2. Barockphase (2. Viertel des 18. Jahrhunderts); schraffiert mit einer Doppellinie - 1. Phase der neugotischen Zurichtungen (1800-1820); punktiert - 2. Phase der neugotischen Zurichtungen (2. Hälfte des 19. Jahrhunderts); weiss - 20. Jahrhundert.
