# KE STAVEBNÍMU VÝVOJI ZÁMECKÉHO AREÁLU V PYŠELÍCH

EVA VYLETOVÁ, PAVEL KROUPA

Areál zámku v Pyšelicích (okres Praha - východ) je z historického hlediska rozsáhlý komplex, sestávající z několika částí. Jádrem tvoří vlastní zámecká budova, severovýchodně od ní je bývalý barokní špýchar s přilehlým obytným stavením postaveným v období romantické úpravy zámku a brána do dvora. Zámecký areál je směrem do dnešního náměstí uzavřen ohradní zdí a objektem čp. 6. V jižní části areálu je budova bývalého lihovaru, dále monumentální pozdně klasicistní budova a jihovýchodně situovaná stodola s barokním jádrem. Areál je na jižní straně uzavřen ohradní zdí postavenou v souvislosti se zmíněnou romantickou úpravou zámeckého komplexu. Součástí historického areálu zámku bylo i několik zahrad a parků.

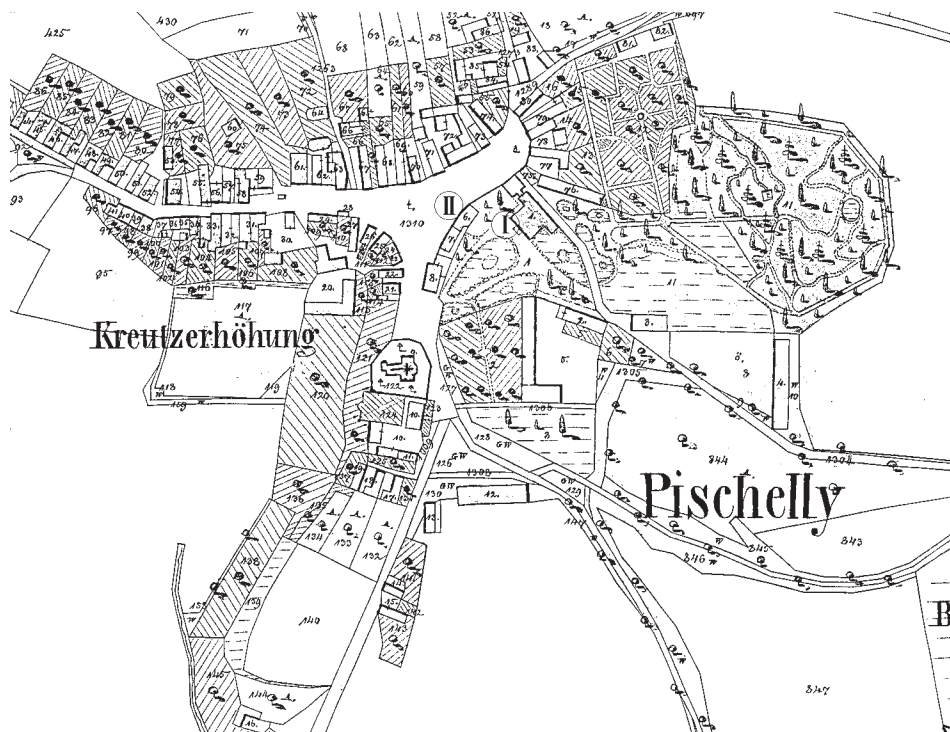
Obr. 1: Pyšely, mapa stabilního katastru, r. 1841. I - zámek, II - objekt čp. 6.

Renesanční tvrz byla vystavěna východně od zjištěného jádra gotického sídla. Umístění renesanční tvrže však již svědčí o zcela jiném pojetí jejího začlenění do okolí než tomu bylo u opevněného středověkého sídla. Při výstavbě již zřejmě nebyla hlavním hlediskem obranná funkce sídla a mohlo se zde výrazněji uplatnit výtvarné hledisko s jasným kompozičním záměrem. Vstupní jihozápadní průčelí tvrže bylo obráceno do zahrady, na jejíž ose byl pravděpodobně umístěn hlavní vstup do areálu. Osa celé kompozice tak směřovala do prostoru před vstupem do areálu kostela. Tato situace je zřejmá na mapě stabilního katastru z roku 1841.

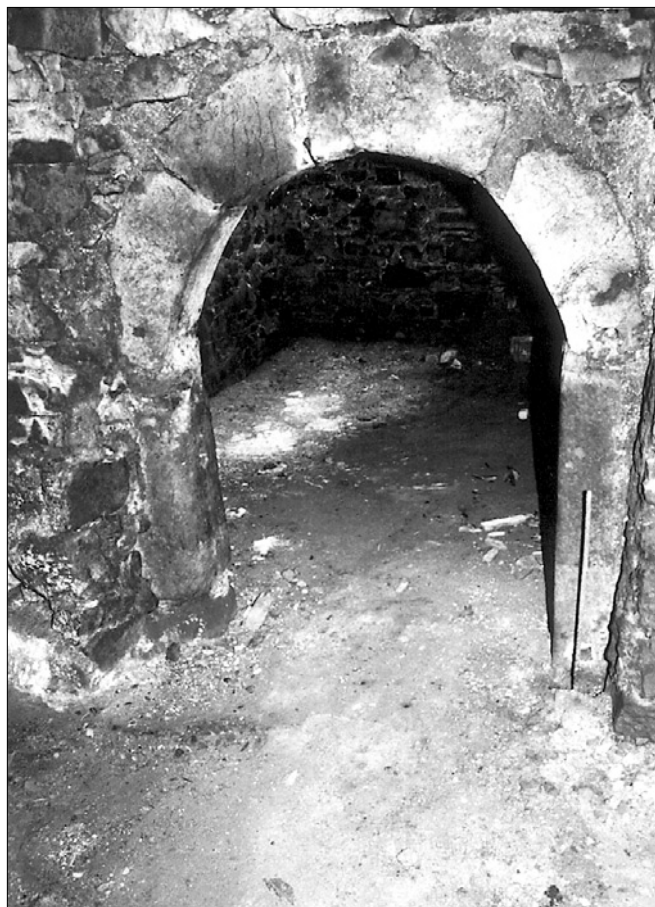
Obr. 3: Pyšely, objekt čp. 6, gotický portál ve sklepním prostoru. Foto P. Kroupa.

Slohové a časové určení této gotické etapy je možno opřít pouze o rozbor dochovaného gotického portálu. Půlkruhový záklenek a prostý okos jeho ostění umožňují pokus o slohovou

analýzu. Vzhledem k tomu, že spodní část ostění portálu je skrytá, je třeba vytýčit možnosti tvarových řešení této partie. Základním vodítkem je existence nebo absence soklu. V případě soklu se varianty rozšiřují na několik dalších možností, daných jeho tvarem. Nejpravděpodobněji šlo (vzhledem k četnosti výskytu jednotlivých možných variant) o jednu ze dvou nejběžněji užívaných tvarových řešení, uvedených již v literatuře.<sup>1)</sup> V obou těchto případech jde o tvary známé již z architektury 14. století, resp. z jeho posledního desetiletí.<sup>2)</sup> Rovněž tak v případě, kdy ostění vyrůstá přímo z prahu bez soklu, nalezneme obdobu v portálu ve sklepní prostře západního křídla hradu Krakovce z let 1381 - 1383.<sup>3)</sup> Na základě takto s velkou pravděpodobností určené tvarové morfologie pyšelského portálu je možno jej časově vročit nejdříve do 80. let 14. století. Toto časové určení umožňuje pokusit se o určení stavebníka. Písemné prameny v tomto období nejčastěji zmiňují Čeňka z Pyšel. Prvá zpráva o něm je k roku 1381,<sup>4)</sup> poslední k roku 1433.<sup>5)</sup> Zprávy k tomuto jménu se zřejmě nevztahují na jednu osobu, ale na otce a syna.<sup>6)</sup> K roku 1381 je dále uvedený Bohunek, řečený Žluva,<sup>7)</sup> a „Jessco dictus Pylik“,<sup>8)</sup> k roku 1383 se uvádí Vojslav z Pyšel.<sup>9)</sup> Zřejmě nejvýznamnějším jménem je Odolen z Pyšel. Ten je uveden k roku 1391<sup>10)</sup> a zejména dvakrát k roku 1399,<sup>11)</sup> jako představitel panské jednoty, u příležitosti ujednání dočasně smíru se stranou královskou. Jeho jméno se objevuje i po roce 1400.<sup>12)</sup> Z citovaných listin z roku 1399 je zřejmé, že Odolen byl postavou velmi výraznou, u které nelze vyloučit vzhledem k jeho pravděpodobným politickým aktivitám i kontakt s vyspělým uměleckým prostředím. Je lákavé, i když to prozatím zůstane ve stadiu hypotézy, ztotožnit výstavbu zkoumaného gotického sídla právě s tímto jménem.<sup>13)</sup>

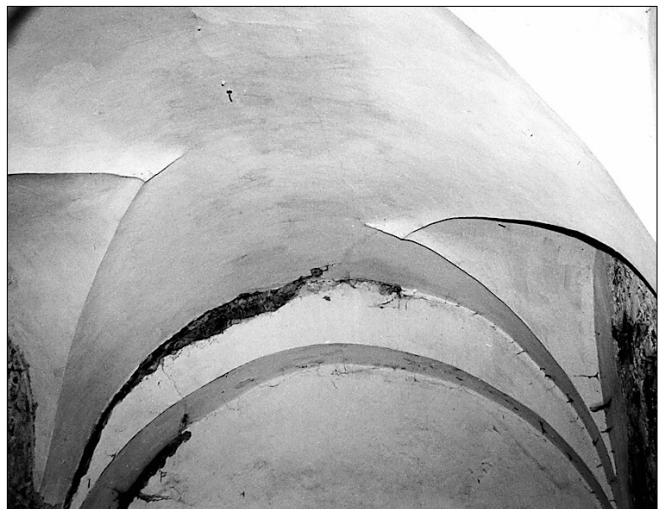
Obr. 8: Pyšely, objekt čp. 6, klenba renesanční brány. Foto P. Kroupa.

Do tohoto období vývoje je třeba zařadit bránu tvořící dnes severovýchodní trakt objektu čp. 6. Původní renesanční brána byla orientována kolmo k náměstí. Jde o původně samostatně stojící objekt s vnitřním prostorem zaklenutým valeně s proti sobě umístěnými, navzájem prostrádanými štukovými žebírky, zakončenými na koncích vytaženými hroty. Nebyly zjištěny žádné stopy po obranných mechanismech. V severovýchodní stěně brány je původní špaletové okénko. Brána byla pravděpodobně přízemní, ke tvaru střechy se lze vyjádřit pouze hypoteticky. Šířka brány je dána úrovní jihozápadní obvodové zdi, určené spárou v průčelní fasádě čp. 6. Vnější líc této zdi byla původně pokryta bílou hlazenou vápennou omítkou. Lze předpokládat, že průčelí brány směrem

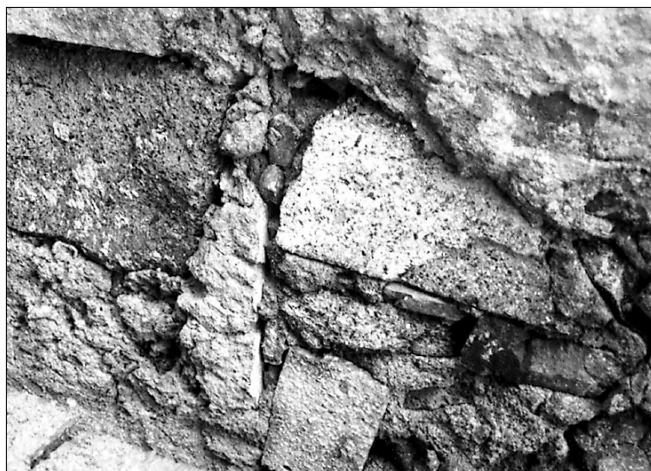
Obr. 9: Pyšely, objekt čp. 6, průčelí do náměstí, zachycená spára oddělující objekt renesanční brány od renesančního domu se zbytkem omítky původně vnějšího líce jihozápadní zdi brány. Snímek P. Kroupa

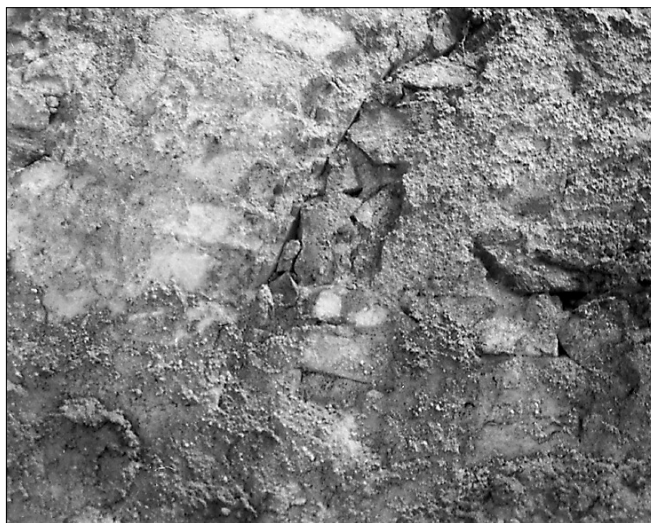
Obr. 10: Pyšely, objekt čp. 6, průčelí do náměstí, zachycený záklenek vjezdu renesanční brány. Snímek P. Kroupa.

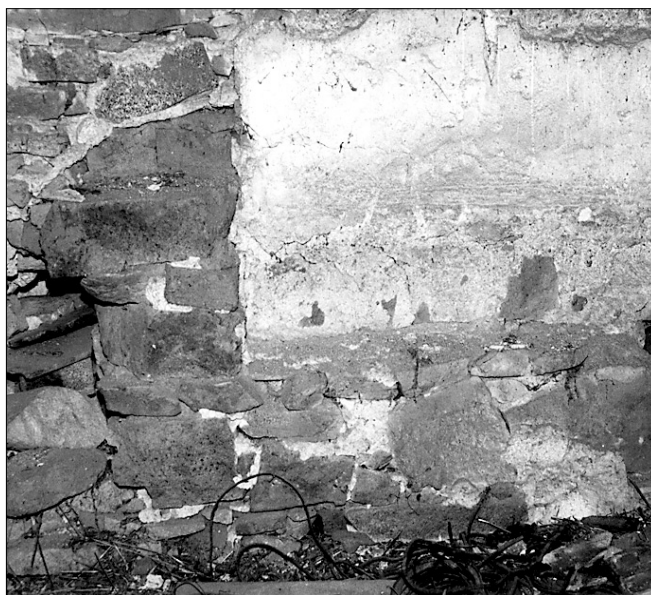
Obr. 11: Pyšely, objekt čp. 6, půdní prostor (původní patro), vnitřní omítky patra renesančního domu s ostěním okenní niky. Foto P. Kroupa.

náměstí minimálně dvěma okny. Špalety obou oken byly zachyceny v prostoru dnešní půdy domu. Strop nad přízemím byl trámový, na vnitřním líci obvodové zdi je ústupek pro prkennou podlahu. Ostění obou oken v patře sbíhala až na úroveň původní podlahy, byla mírně kónická, nečleněná, pokrytá bílou vápennou hlazenou omítkou. K výšce patra se nelze vyjádřit, pouze lze předpokládat, že dům do značné míry převyšoval sousední starší bránu. Na straně zahradní byly v patře zachyceny špalety jednoho okna. Nelze vyloučit, že další okna byla v místech, kde pozdější barokní přestavba zničila střední část obvodové zdi domu. Na krátké čelní straně domu směrem ke kostelu okno v patře nebylo. V souvislosti se stavbou tohoto domu byl prolomen vstup do bývalé brány v její jihozápadní zdi, který propojil oba objekty.

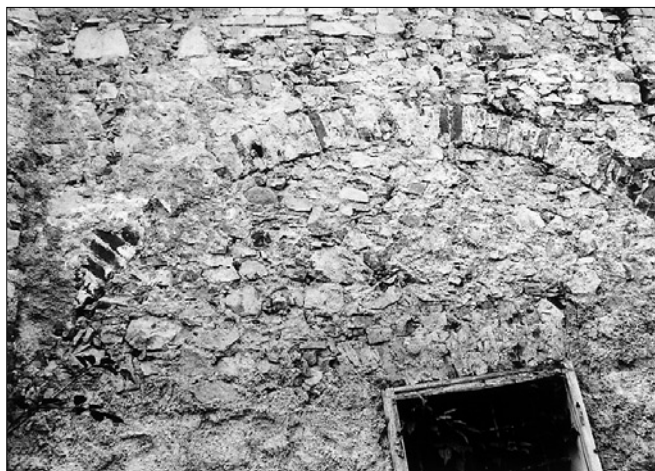
Obr. 12: Pyšely, objekt čp. 6, zahradní průčelí, záklenek renesanční brány. Snímek P. Kroupa.

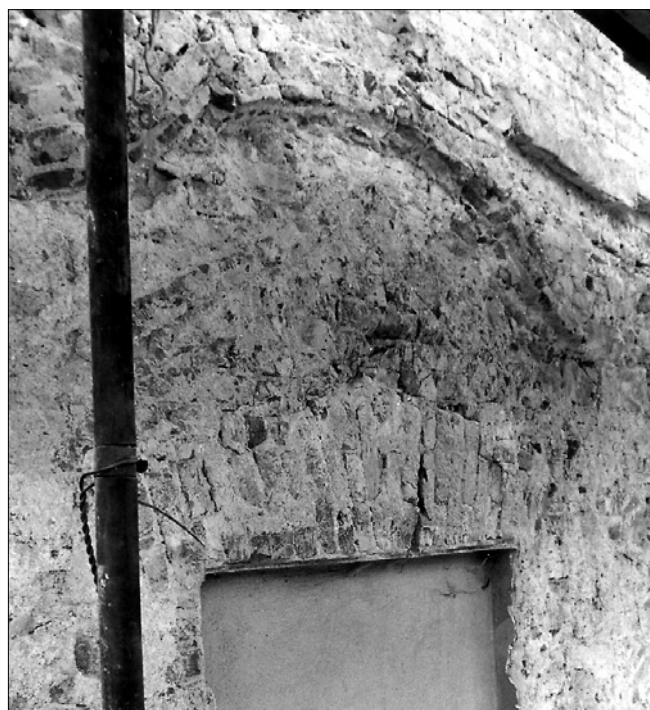
Obr. 21: Pyšely, zámek, fragment barokní římsy suprafenestry. Snímek E. Vyletová.

Z barokní úpravy fasád se zachoval pouze výše zmíněný portál kaple a části architektonických článků, které byly patrné po odstranění omítky na severovýchodní fasádě a východní přístavbě. Na východní přístavbě byla odhalena původně odsazená nároží lemovaná lizénami s bosáží a část průběžné parapetní římsy. Suprafenestry oken měly výrazně tvarované římsy. Na fasádě byly zjištěny dva typy střídajících se říms suprafenester. U jižního nároží zámku byly odhaleny na obou stranách fasády malované sluneční hodiny.
