# PRŮZKUM KOSTELA NEJSVĚTĚJŠÍ TROJICE V DUBLOVICÍCH

JAN ŽIŽKA

Příležitost k hlubšímu poznání kostela nastala v létě roku 1994, kdy byla zahájena oprava fasád. Oprava začala věží a přilehlým západním průčelím. Tak jako u většiny oprav, byla zde problémem špatná informovanost - v době

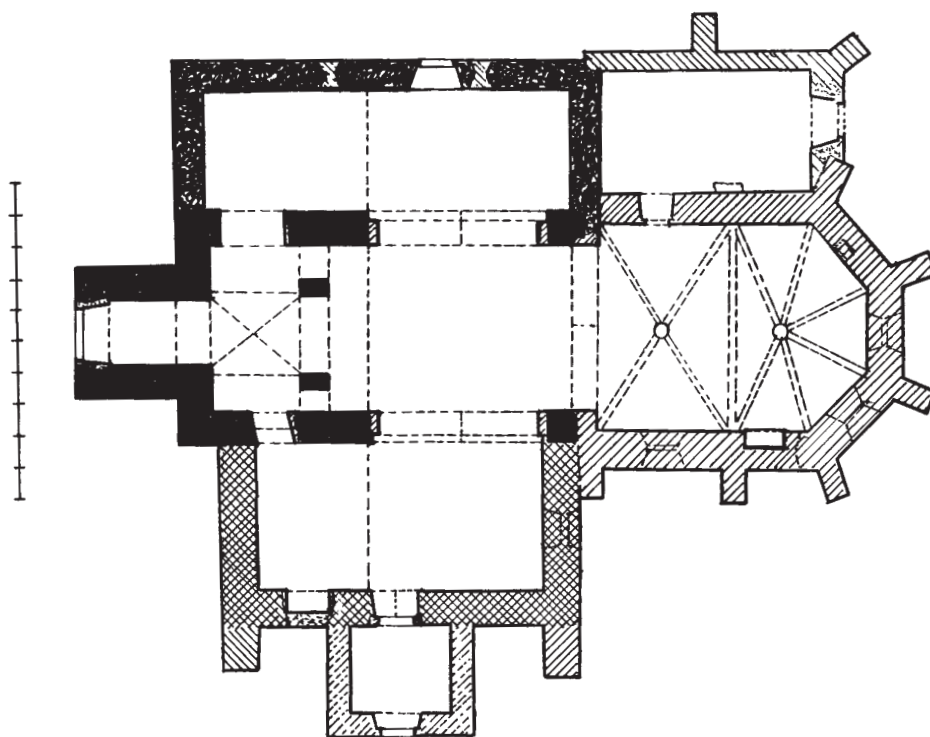
Obr. 1: Půdorys kostela Nejsvětější Trojice v Dublovicích upravený a doplněný podle půdorysu v Soupisu památek (viz pozn. 3). Černě proložené zdivo románské ze 2. pol. 12. stol., zrněné pozdně románské z poč. 13. stol., křížkované ze sklonku 13. stol. - poloviny 14. stol. (?), nad ním zdivo z konce 14. stol., šrafované zprava doleva z poslední čtvrtiny 14. stol., opačně šrafované další etapa (kolem roku 1400), přerušované šrafované kolem 1520, tečkované pozdější.

Pohlédneme-li na půdorys, vidíme masivní úseky obvodového zdiva hlavní lodi, ve východní polovině otevřené do lodí bočních. Užší severní loď je stejně dlouhá jako loď hlavní. K ní se neorganicky na východě připojuje tenké zdivo sakristie. Širší jižní loď se silnějším obvodovým zdivem

je oproti lodi hlavní zkrácena na západě i východě. Presbytář o jednom obdélném poli, se závěrem o pěti stranách lehce stlačeného osmiúhelníka, je širší než loď hlavní a jeho zdivo je přisazeno k východním obvodovým stěnám lodí bočních. Na západě stojí věž a na jihu je přisazena vstupní čtvercová předsíň.

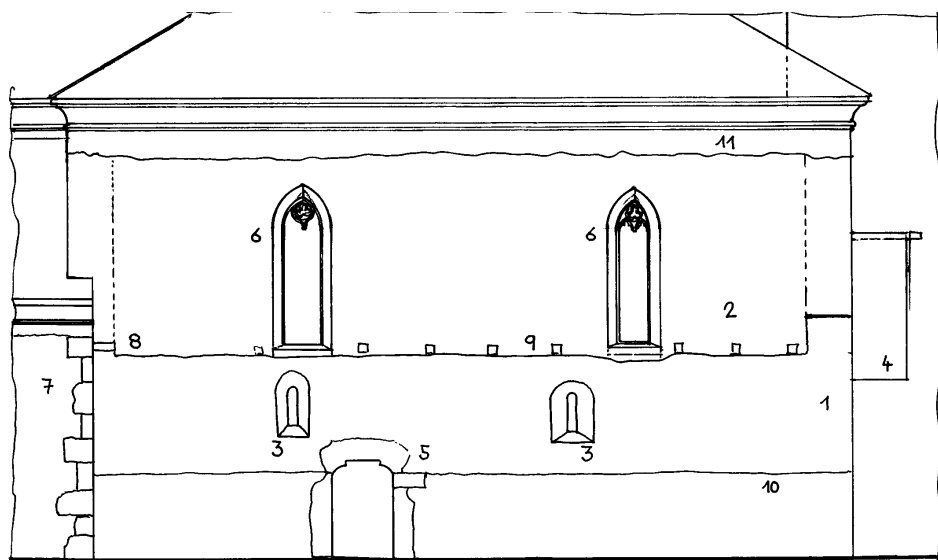
Obr. 2: Kostel Nejsvětější Trojice v Dublovicích, pohled na severní průčelí severní boční lodi. 1 - pozdně románské zdivo, 2 - pozdně gotické zdivo, 3 - románská okénka, 4 - románský vstup do věže, 5 - pozdně gotický portál (kol. r. 1450?), 6 - pozdně gotická okna (kol. r. 1520!), 7 - zdivo sakristie s arm. nárožím, 8 - nasazení románského štítu, 9 - první patro lešení z pozdně gotické výstavby nad románskou úrovní, 10 technologická spára, 11 - barokní zdivo. (Zaměření a kresba autor.)

Na severním průčelí, kde oprava pokračovala, byl předběžný průzkum proveden již před postavením lešení. Průčelí, ukončené římsou, prolamuje v horní polovině dvojice hrotitě sklenutých špaletových oken se zachovanými kružbami bez středních sloupků. Obě kružby mají ve vrcholu trojlístou rozetu, kterou u západnějšího okna podporují trojlaločné hrotité oblouky a u okna východního plamínkové útvary. Pod východním oknem je poněkud z osy k západu posunutý žulový sedlový portál se střešovitě skládanými, v lici osazenými dveřmi. Pod západnějším oknem odhalila opadávající vrchní omítka půlkruhově sklenuté okno, lemované v rozsahu parapetu a části ostění zbytky lžící utažené bíle pačokované omítky. Zbytky této omítky byly patrné i v dolní části průčelí a pod parapetem stávajícího okna. Zde tato omítka končila a ve výrazné horizontále ji ve spoji nepatrně překrývala omítka horní poloviny průčelí, rovněž nahozená přímo na zdivo a kovem utažená. Tato omítka se strukturou shodovala s omítkou na zazdínce okna v dolní části průčelí.<sup>7)</sup> Dříve, než mohlo dojít k detailnímu prověření návaznosti omítek z lešení, veškeré omítkové vrstvy, v rozsahu přesahujícím spodní polovinu průčelí, bohužel zanikly. Sledování odhaleného zdiva potvrdilo zjištění ze západního prů-

čelí lodi. Zdivo dělí těsně pod parapety hrotitých oken horizontální spára, odpovídající výškově štítu pultové střechy na západě. Lomové zdivo spodní části průčelí, vyzděné na kvalitní vápennou bělavou maltu, dělí na polovinu horizontální technologická spára. Nároží nejsou armována. Pod východnějším oknem bylo odkryto další půlkruhově sklenuté malé okno, posazené o něco výše než okno západní, sledované již před sejmutím omítek. Okna se lišila podobou zazdívek - západní okno mělo zazdívkou cihelnou, zazdívkou druhého okna byla provedena z lomového kamene, klínovaného úlomky cihel a krytiny. Rozhodnutí o ana-

lytické prezentaci vedlo k vybourání zazdívek. Objevila se úzká, půlkruhově sklenutá nepravidelná románská okénka, se špaletami pokrytými kovem utaženou omítkou. Rozevřenějším špaletám pravého okna odpovídá téměř stlačený oblouk, užší okno levé má záklenek lehce převýšený. Na ostění sedlového portálku, dodatečně osazeného, se dochovaly stopy červené polychromie. Na jeho mohutném nadpraží je vytesán neuspořádaný, ne zcela jasný nápis.<sup>8)</sup>

Horní polovina průčelí je vyzděna z tmavšího lomového kamene na hnědavou hlinitou maltu opět bez nárožní armatury. Při východním nároží proniká malý pravidelný úsek zdiva, odpovídající charakteru spodní části průčelí, nad horizontální spáru. Jde o zbytek východního štítu starší fáze lodi. Na výše zmíněné nejstarší omítkové vrstvě horní části průčelí byly kolem oken namalovány červené pasparty. Tato omítka končí zhruba čtyřicet centimetrů pod římsou. Omítka na tomto pruhu byla provedena v rovině s omítkou starší a sjednocena světle okrovým nátěrem. Na římsě se dochoval nátěr červený a následně šedý. Následovaly monochromní světlé a okrové nátěry jak na římsě, tak na ploše.

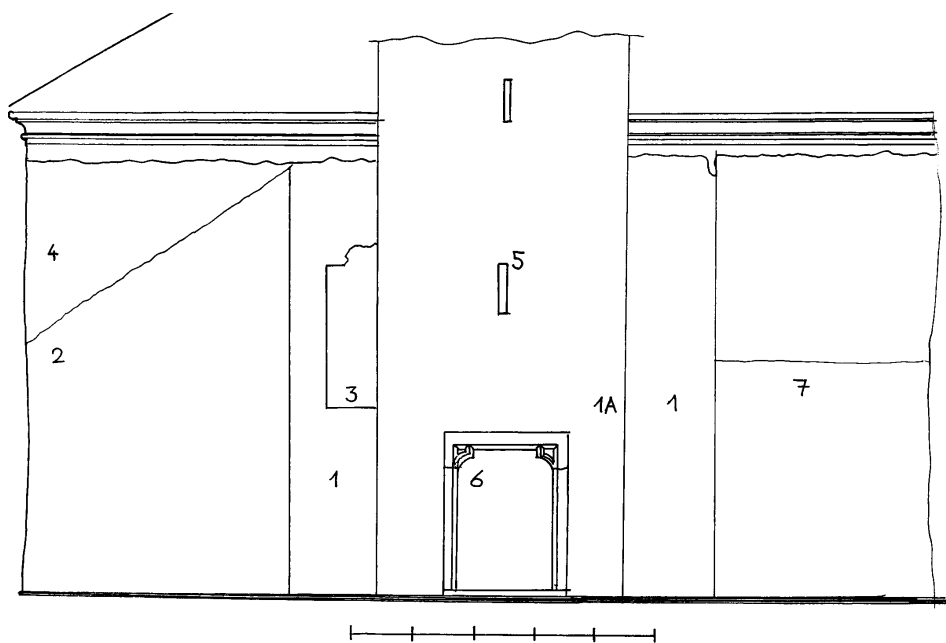
Obr. 3: Kostel Nejsvětější Trojice v Dublovicích, pohled na část západního průčelí. 1 - románské zdivo, 1A - románské zdivo věže, 2 - pozdně románské zdivo se štítem, 3 - portál na tribunu, 4 - pozdně gotické zdivo, 5 - románská střílnová okna, 6 - portál z roku 1909, 7 - zdivo jižní lodi s horizontální spárou. (Zaměření a kresba autor.)

zahájení průzkumu a dokumentace byla již dokončena oprava omítek na obou horních pseudogoticky upravených patrech věže. Ostatní plochy západního průčelí pokrýval řídký maltový postřík. I přes tuto skutečnost byl charakter zdiva a jeho skladba dobře čitelný. Zdivo věže je v celém rozsahu po kordonovou římsu vyzdén z hrubě přitésaných žulových kvádrů. V přízemí je v západním průčelí věže druhotně osazen široký sedlový portál. Nad ním je ve třech úrovních až po římsu po jednom střílnovém okénku. Okénka patří původní výstavbě - horní těsně pod římsou bylo dodatečně zazdén. Na severním boku věže je v úrovni prvního patra, v koutě u štítové zdi lodi, patrný zazděný obdélný otvor s omítkou na ostění vyzdéném z větších kvádrů. V horní části je stopa po překladu. Rozměry otvorů odpovídají vstupu. Kvádrové zdivo přechází na západní průčelí střední lodi. V něm je v koutě, těsně vedle věže, patrný zazděný obdobný otvor jako ve věži. Vlevo od něj kvádrové zdivo končí výraznějšími armovacími kvádry. Odděleno průběžnou spárou na ně ve stejném lici navazuje zdivo lomové. Zdivo zbytku západního průčelí severní lodi však není jednotné. Zatímco těsně u spáry se zdívem kvádrovým dosahuje jednotné provedené lomové zdivo téměř k římsě, dále k nároží lodi je rozděleno dobře patrnou prů-

běžnou šikmou spárou, plynule klesající až zhruba na polovinu výšky lodi. Nad spárou je lomové zdivo odlišného charakteru. Předpoklad, že šikmá spára je horní úroveň štítu starší fáze boční lodi, plně potvrdil průzkum severního průčelí. Na jižním průčelí věže, které nemělo otvory, navazuje opět stejně z kvádrů vyzděný úsek západního průčelí lodě. Vzhledem k tomu, že líc západního průčelí jižní boční lodi ustupuje k východu, bylo románské zdivo střední lodi sledovatelné i v krátkém jižním úseku. Ke zdivu jižní obvodové zdi střední lodi, je na spáru připojeno lomové zdivo západního průčelí lodi jižní. Tvrdá cementová omítka znemožnila ověření vzájemné vazby na opěrák v jižním průčelí. Zhruba v polovině výšky dělí zdivo výrazná

horizontální spára. Intaktní lomové zdivo končí asi dvacet centimetrů pod římsou. Zbytek zdiva byl vyzděn spolu s vysazením římsy. V západním průčelí jižní lodi není a nebylo otvorů.

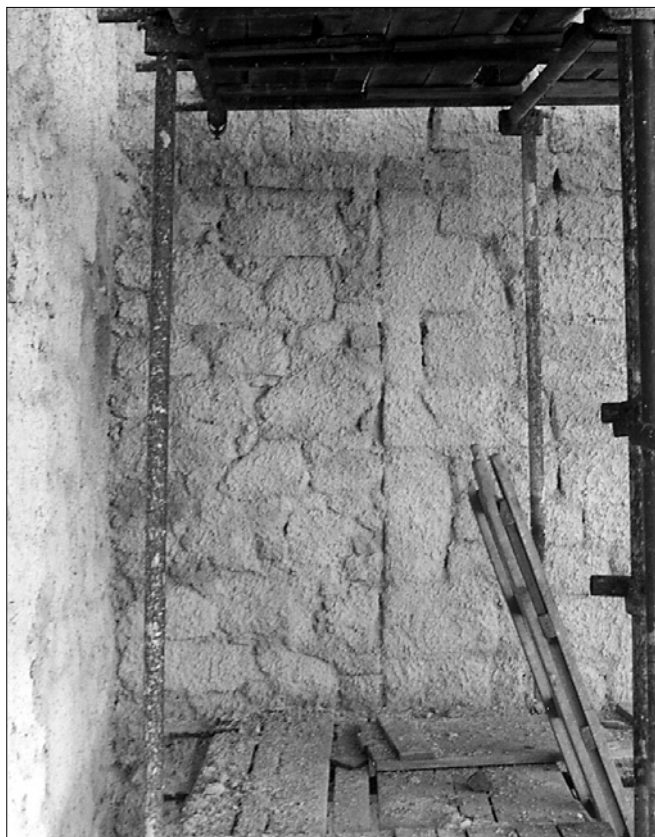
Obr. 4: Románský vstup do věže (kvádrové zdivo pokryto postříklem).

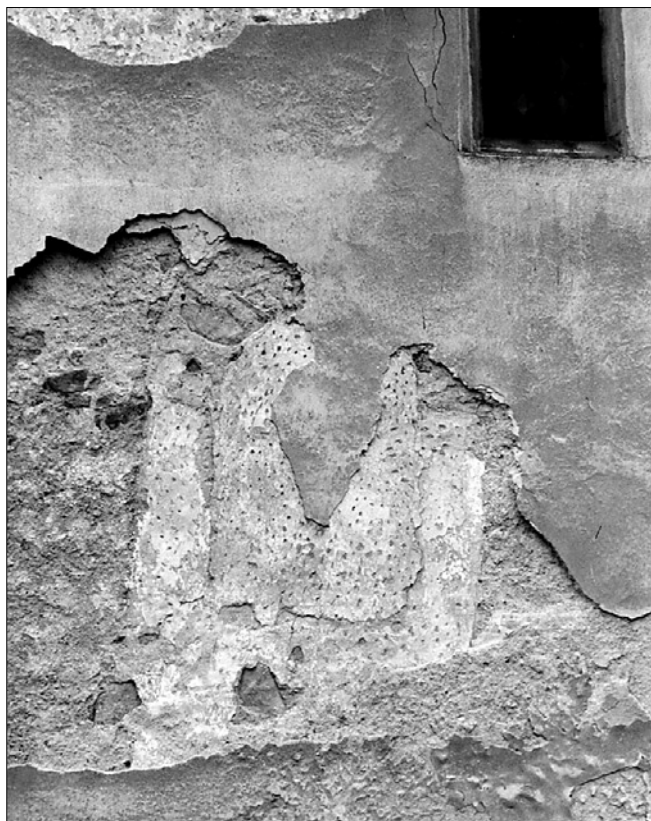
Obr. 5: Právě pozdně románské okno v severním průčelí před sejmutím omítek.

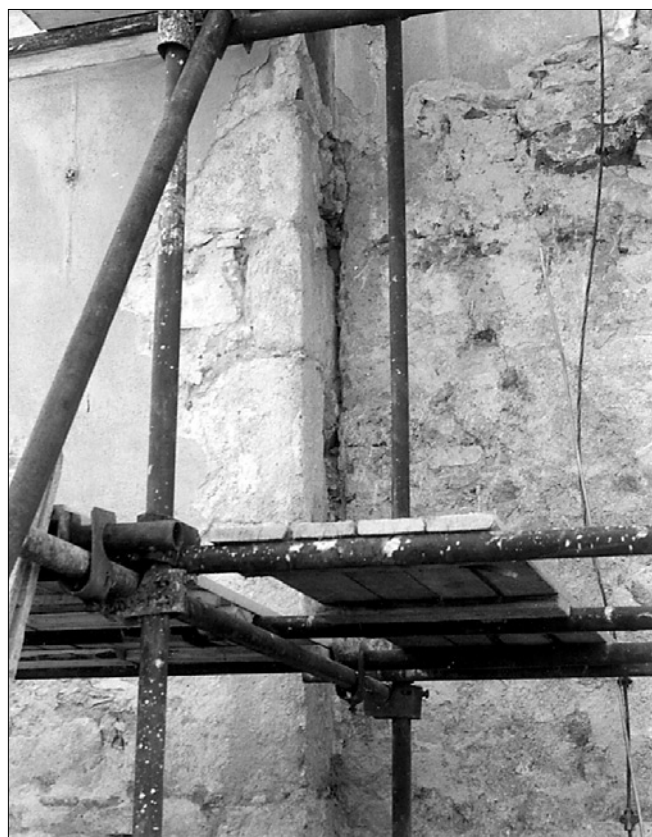
Obr. 7: Předstupující nároží sakristie.

Na východě navazuje na průčelí jižní lodi předsazené zdivo sakristie. Lomové zdivo je v místě styku s lodí armováno kvádry, částečně zasekanými do staršího nároží lodi. Severní průčelí sakristie člení pouze jednoduché pultově ukončené opěráky. Východní průčelí je prolomeno hrotitým pseudogotickým portálem s nadsvětlíkem.

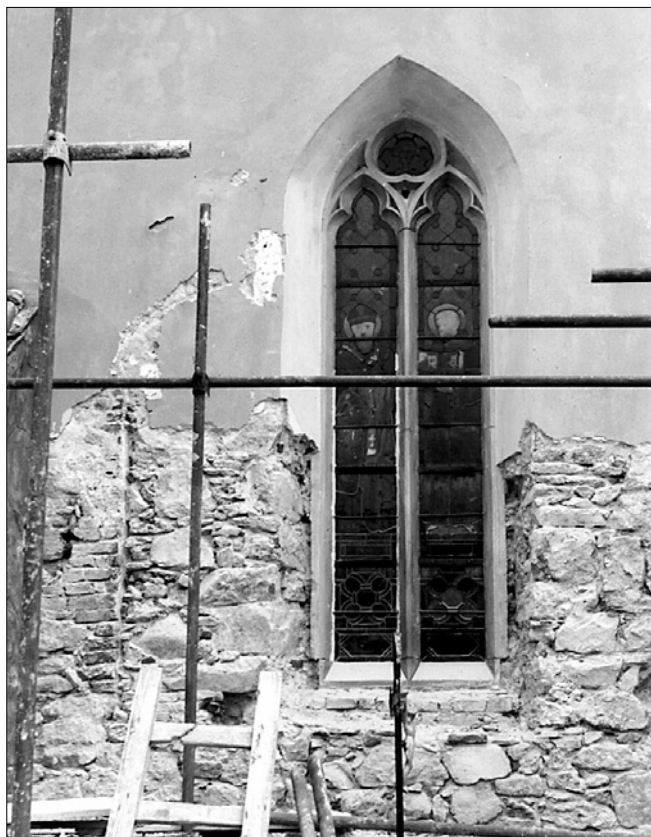
Obr. 8: Detail západní části jižního průčelí presbytáře, vlevo zazděné okno s cihelným ostěním a vrstvami středověkých omítek.

halilo vlevo od něj, při koutovém opěráku, levou část ostění a část záklenku otvoru o stejné úrovni parapetu. Ostění i záklenek otvoru je cihelný, nepravidelně zavázaný do lomového zdiva. Zazdívka otvoru je z lomového zdiva, pečlivě skládaného s drobnými úlomky cihel. Materiálem prakticky odpovídá zdivu presbytáře. Je v ní druhotně použít větší kámen se zbytkem důkladně utažené omítky, na které je na bílém podkladě namalován červený pruh. Zřejmě jde o zbytek úpravy, obdobný červeně malovaným paspartám oken v severním průčelí lodi. Otvor neobvyklé polohy tedy zanikl při zřízení dnešního „gotického“ okna. Pozoruhodné je svědectví omítkových vrstev, dochovaných vlevo od otvoru. Nejstarší omítková vrstva, utažená kovem, odpovídá svým charakterem jediné vrstvě omítky na cihelné špaletě otvoru. Tu překrývají další dvě vrstvy - druhá, rovněž kovem utažená, odpovídá omítce horní části severního průčelí lodi, a třetí, jemnější vrstva, s okrovým nátěrem. Na pravé špaletě stávajícího okna byly zachyceny zbytky omítky odpovídající druhé vrstvě. Odlišný úhel pravé špalety od levé naznačuje, že spodní část pravé špalety stávajícího otvoru může být totožná se špaletou zrušeného otvoru.

Existence širokého otvoru s cihelným ostěním v jižním boku presbytáře je těžko interpretovatelná.<sup>18)</sup>

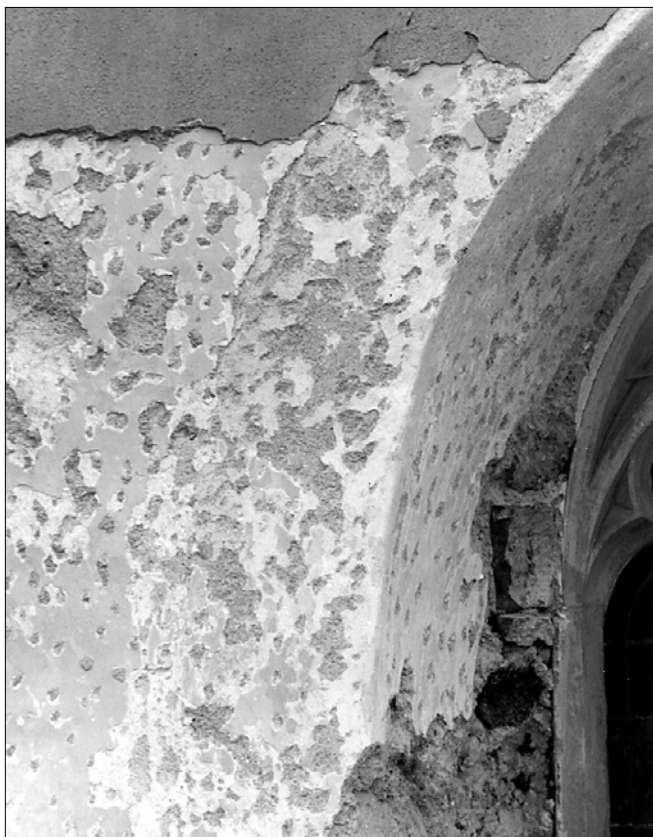
Obr. 9: Detail východního okna presbytáře se zbytky pasparty a dodatečně osazenou kružbou.

Při opravě byly sejmuty jen narušené omítky. Na jihovýchodním nároží se pod vrchní vrstvou dochovala tenká vrstva omítky se zbytky šedě malovaných kvádrů. Dobře kovem utažená spodní omítka byla dodatečně přitažena k plochým paspartám lemujícím okna. K těm původně zřejmě náležela pouze hranou lžice hrubě rovinatá omítka plochy. Nejstarší vrstva omítky ve špaletách, totožná s paspartami, byla při osazení kružeb narušena. Kružbové výplně neodpovídají zakřivení záklenků špalet. Problém určení vztahu špalet a kružeb je zejména v tom, že se na špaletách kromě nejstarší omítky zachovala pouze tlustá vrstva omítky novodobé, a v tom, že části kružeb byly novodobě vyměněny. Nové jsou zejména sloupky, bankály a části ostění. Výplň levého okna jižního průčelí, s převráceným srdčitým motivem, je zřejmě zcela novodobá. Právě toto okno má složitý a ne zcela jasný vývoj. Sejmutí omítek od-

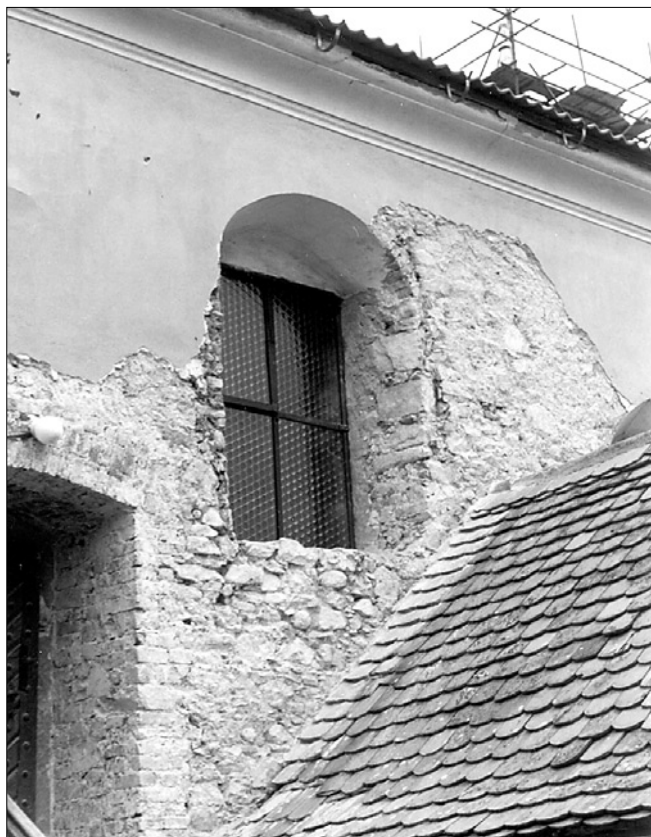
Obr. 10: Dodatečně prolomené otvory v jižním průčelí lodi. (Všechny snímky autor.)
