# PRŮČELÍ KOSTELA NAROZENÍ PANNY MARIE V KŘIVSOUDOVĚ A ZHODNOCENÍ JEHO POZDNĚ GOTICKÉ FASÁDY

VÍT JESENSKÝ

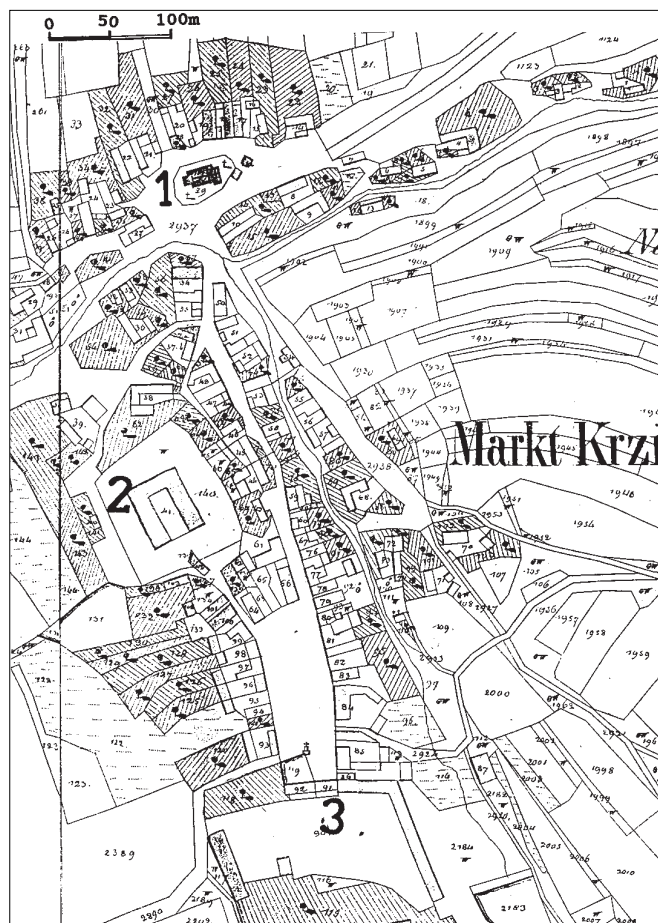
Obr. 2: Křivsoudov na císařském otisku mapy stabilního katastru (1840). 1 - kostel Narození Panny Marie, 2 - pozůstatky hradu, 3 - zámek.

Kostel Narození Panny Marie v Křivsoudově (okr. Benešov) zaujímá, obklopen patrně starším jádrem osídlení, poměrně dominantní polohu na vyvýšenině na konci klesající ulicové návsi. Tato se táhne podél potoka na úpatí návrší, na němž se dochovaly zbytky hradu, jehož původ sahá patrně do 2. pol. 13. století.<sup>1)</sup> Na jižním konci návsi vzniklo lokované náměstí, na jehož jižní straně byl po roce 1550 již po zániku hradu zbudován zámek.<sup>2)</sup> Samotný kostel je jednoduší s pravoúhlým presbytářem, k němuž je

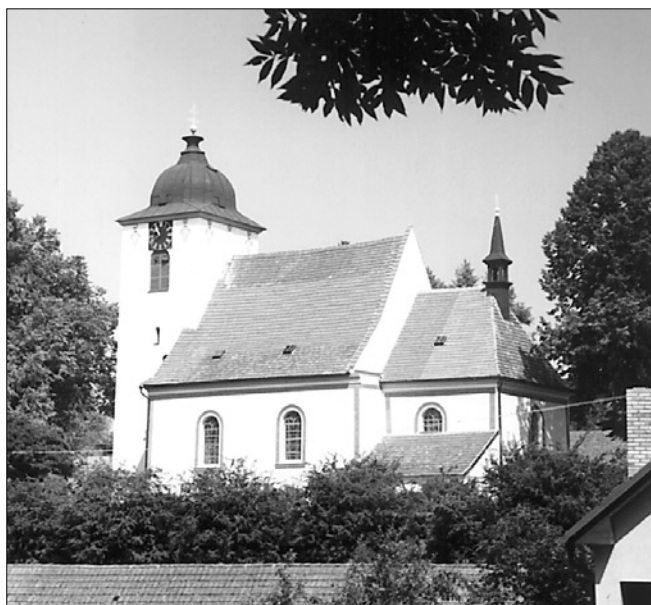
Obr. 1: Křivsoudov - kostel Narození Panny Marie, stav z roku 1995. Foto autor.

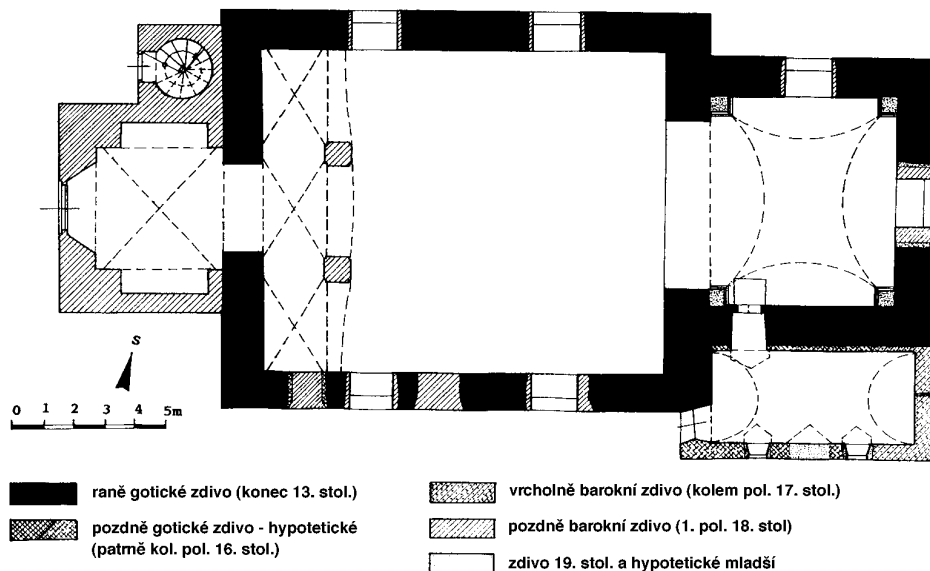
Obr. 3: Krivsoudov - kostel Narození Panny Marie. Zaměření a vyhodnocení po průzkumu jižního a východního průčelí autor.

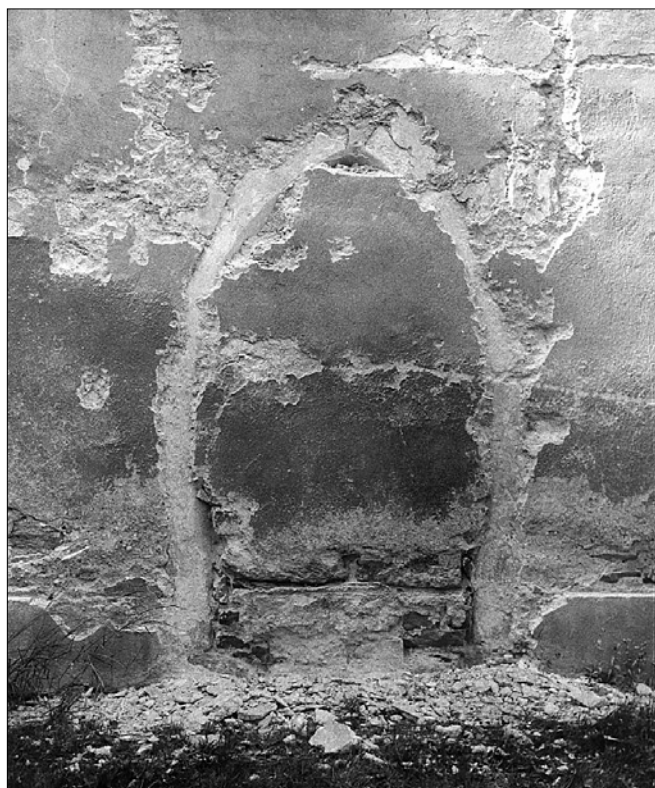
Na jižním průčelí lodi byl především odhalen lomený gotický portál původního, typicky západněji posunutého vstupu.

Ne zcela pravidelný portál s vnitřními rozměry 225×108 cm má profilaci s jednoduchým okosením. Ostění je žulové, podložené přesahujícími patkami z červeného pískovce, přičemž oba druhy kamenů jsou na gotických portálech v oblasti typické. Pod mladšími, světle modrými a modrošedými nátěry, ale na několika předchozích čistě vápených, byla na více místech ostění uchována barevná vrstva, související s nálezem části pozdně gotické pasparty napravo od portálu. Základní plocha ostění byla v barvě přírodního vápna po obvodu s červenou, zhruba 5 cm širokou linkou, která byla na obloucích doplněna o krátké paprsky. Portál byl zdůrazněn paspartovým obdélným rámem, z něhož se více uchovala zmíněná pravá svislá část. Paspartu tvořil bílý kletovaný pás, jehož oba kraje vymezovala 5-7 cm široká červená linka. Vně navazovala základní omítka fasády, vápená, nahazovaná jako řídká a mírně stékající, jen místně rovnaná hranou lžice a se zjevným červeným obarvením. Technologicky bylo možno rozeznat, že hrubá omítka byla dotažena až k vnějšímu obvodu ostění. Na ní, nepochybně ještě za vlhka, byla

Obr. 4: Krivsoudov - kostel Narození Panny Marie, jižní průčelí lodi, odhalený gotický portál, vpravo část pozdně gotického paspartového rámu. Stav z roku 1991. Foto autor.

dohozena další vrstva v rozsahu pasparty a ta kletována s tím, že vystupovala nad základní plochu a její obvod byl vymezen šikmo zatlačenými linkami dále červeně barvenými. Omítka ve cviklech rámu byla rovněž kletovaná. Špalety vstupní niky nebyly zkoumány, jelikož zazdívká portálu nebyla hlouběji vybírána.

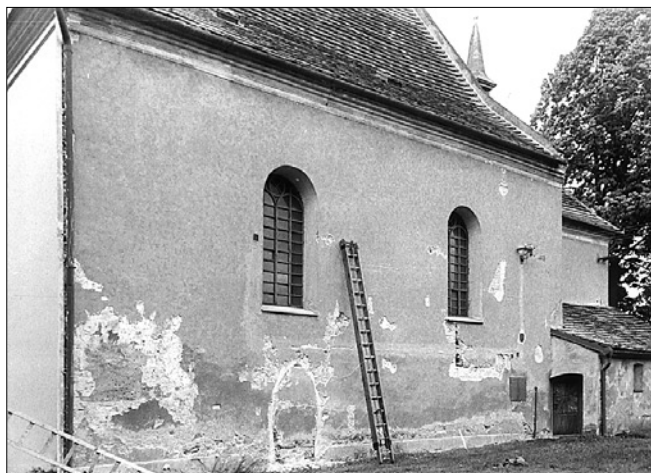
Dalším významným nálezem byla trojice starších pozdně gotických mírně lomených oken s rozvrhem odlišným od dvojice oken dnešních. Levě z oken, nejvýše položené, vedlo nepochybně na tribunu. Jeho 29 cm široká omítková pasparta odpovídala podobou i provedením již popsané paspartě portálu. Levý dolní roh okenní pasparty byl zdůrazněn malovaným červeným diagonálním křížem, respektive čtverečkem s úhlopříčkami. Především v sondě na vrcholu pasparty byly dobře patrné další úpravy. Pravděpodobně nedlouho po provedení paspart s červenými linkami byly tyto přetřeny jednobarevně rumělkou. V dalších fázích byla pasparta přetírána vápnem a posléze v baroku přetažena tenkým štukem s červeným nátěrem, čímž se z původní pasparty stala v podstatě šambrána. Zazdívká okna opět nebyla vybírána, a nebyly tudíž zkoumány ani špalety. Pro další poznání vývoje stavby bylo důležité odhalení staršího okna, které mělo nižší parapet než popsané okno pozdně gotické a bylo zazděno v jeho parapetu. V dolní uchované části okenního otvoru bylo možno rozeznat ostění vyzdívané z lomového kamene a kónické špalety s kletovanou vápenohlinitou omítkou s vápeným nátěrem. Zazdívkou jasně pokrývala hrubá stékavá červeně barvená pozdně gotická omítka. Vzhledem k šířce okna (vnější 88 cm) můžeme předpokládat, že se jednalo o starší gotické okno na tribunu. Vlevo, níže od popsaného okna, byl na hrubé pozdně gotické omítce a další obdobné vrstvě dokonale vykletován z další nahozené omítky obdélník 172 x 155 cm, který byl na přechodu do hrubé omítky zřetelně vyznačen rytou linkou. Na zmíněné hladké omítce byly jen slabě patrné červené plochy (pásky?), ale pravděpodobně to bylo místo obnovované neznámé malby či nápisu.<sup>5)</sup>

Střední pozdně gotické okno mělo odpovídající paspartu obohacenou na dolním pásu o malovaný ornament. Ten vycházel z úhlopříčně přeškrtnutých čtverců s dělením dalším přetínáním a dokonce doplněných v jednom místě kružnicí. Na částečně odkryté kónické špaletě měla kletovaná omítka pokračující z pasparty bílý vápenný nátěr. V sondách se opět podařilo doložit barokní úpravu pasparty v červeně barvenou šambránu. Ta se však zalamovala ve vodorovnou podokenní část výše než starší pasparta, protože částečným zazdáním staršího otvoru byl pro barokní okno zvýšen parapet. Na nové barokní kletované omítce byla šambrána pouze obrýsovaná rytou linkou a malovaná v ploše. Níže pod takto malovanou šambránou byla odkryta část vodorovného malovaného červeného pásu ze stejné etapy, patrně kordonové římsy. V zazdínce barokního okna byly cenným nálezem drobné fragmenty gotických kružeb. Pravé okno pozdně gotické fasády bylo nejvyšší, ale v mladších fázích bylo zasaženo vybouráním dnešního pravého okna. Pozdně gotická pasparta byla opět zdobená v dolním pásu. Na pravém ostění se však pod ní, jako předcházející vrstva, uchovala šedá kletovaná omítka patrně starší gotické pasparty.

Obr. 5: Krivsoudov - kostel Narození Panny Marie, jižní průčelí lodi, stav z roku 1991. Foto autor.

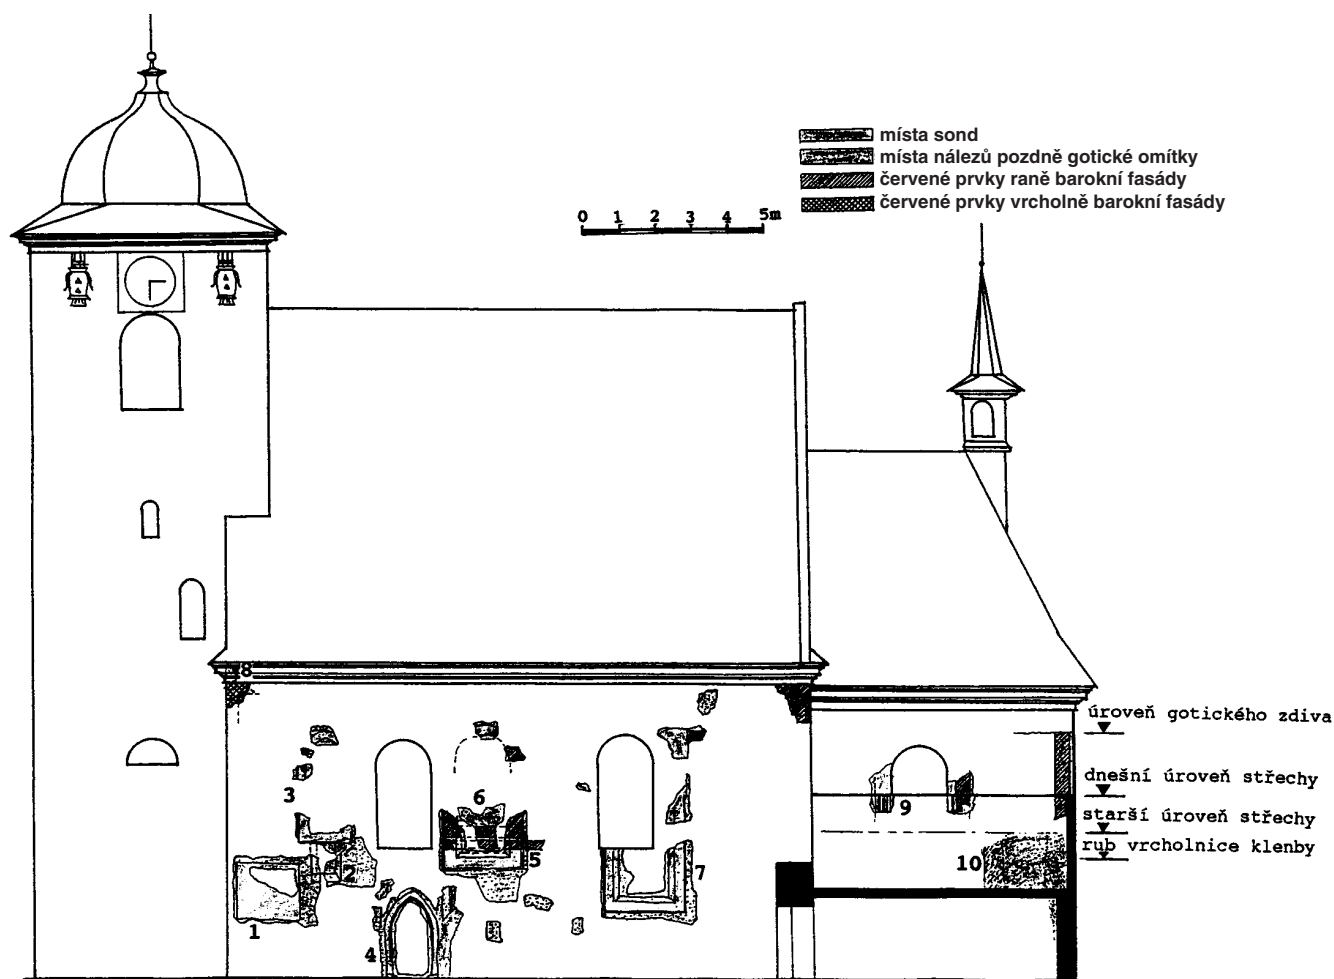
Obr. 6: Krivsoudov - kostel Narození Panny Marie, jižní průčelí lodi a presbyteria (s řezem sakristií a pohledem na jižní stěnu presbyteria na půdě sakristie). Zaměření a vyhodnocení průzkumu autor a Ing. J. Žižka, kreslil autor.

1 - obdélník kletované omítky, 2 - pozůstatek staršího gotického okna na tribunu, 3 - pozdně gotické okno na tribunu, 4 - gotický portál se zbytky pozdně gotického paspartového rámu, 5 - střední pozdně gotické okno s pozůstatky mladší gotické šambrány, 6 - místo nálezů zbytků kružeb v zazdínce, 7 - pravé pozdně gotické okno, 8 - sonda odhalující původní barokní římsu, 9 - pozůstatky vrcholné barokních profilovaných štukových šambrán, 10 - stopa po odbourané gotické zdi

Další poznatky o podobě starších fasád přinesl průzkum na dvou průčelích presbyteria. Na jižním průčelí byly na půdě sakristie nalezeny pod střechem zabíhající zbytky barokní štukové šambrány s červeným nátěrem okna v šíři dnešního. Šambrána měla mimořádně bohatou profilaci a byla pozoruhodně odsazena od hrany světlého otvoru o 8 cm široký bílý pásek. Napravo od pravé části šambrány byla zachována malá část starší barokní malované šambrány. Viditelné byly dále otisky po o 1 metr nižší starší pultové střeše. Ještě pod ní, asi 2 metry od východního nároží, byly patrné stopy po odbourané zdi starší sakristie, přičemž východně od ní pokrývala průčelí presbyteria poznaná pozdně gotická hrubá omítka. Při pravém nároží prokázala sonda raně barokní červenou lesenu a zhruba

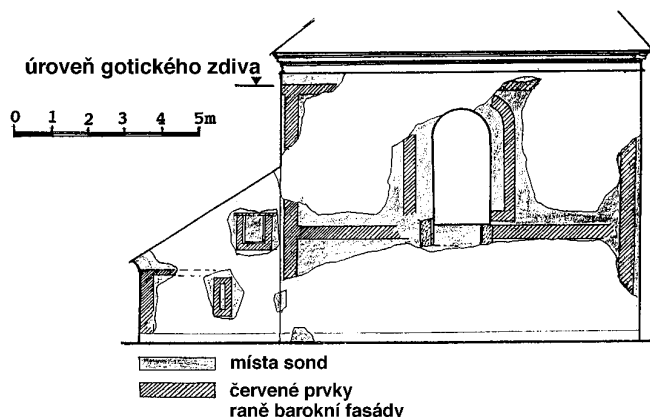
Obr. 7: Křivsoudov - kostel Narození Panny Marie - východní průčelí presbyteria a sakristie. Zaměření a vyhodnocení průzkumu Ing. J. Žižka, kreslil autor.

Na východním průčelí byl ve větším rozsahu odkryt barokní lesenový rám odsazený od nároží, část malované kordonové římsy a šambrána okna z téže barokní fáze. Na šambráně bylo nápadné, že rámovala otvor 239 cm široký, který si, vzhledem k nedochování jeho záklenku a větší části šambrány, neumíme jinak představit než jako sdružené okno s půlkruhovými záklenky. Ojedinělým nálezem byly části gotických kamenných ostění s okosením ve výšce parapetu dnešního okna. V podřímsí bylo možno opět rozeznat nižší úroveň původního gotického zdiva.

Na východním průčelí sakristie byla vedle malovaných barokních lesen a šambrán patrná především jednoznačná spára dokazující dodatečné přizdění nejméně východní části dnešní sakristie ke zdi presbyteria.

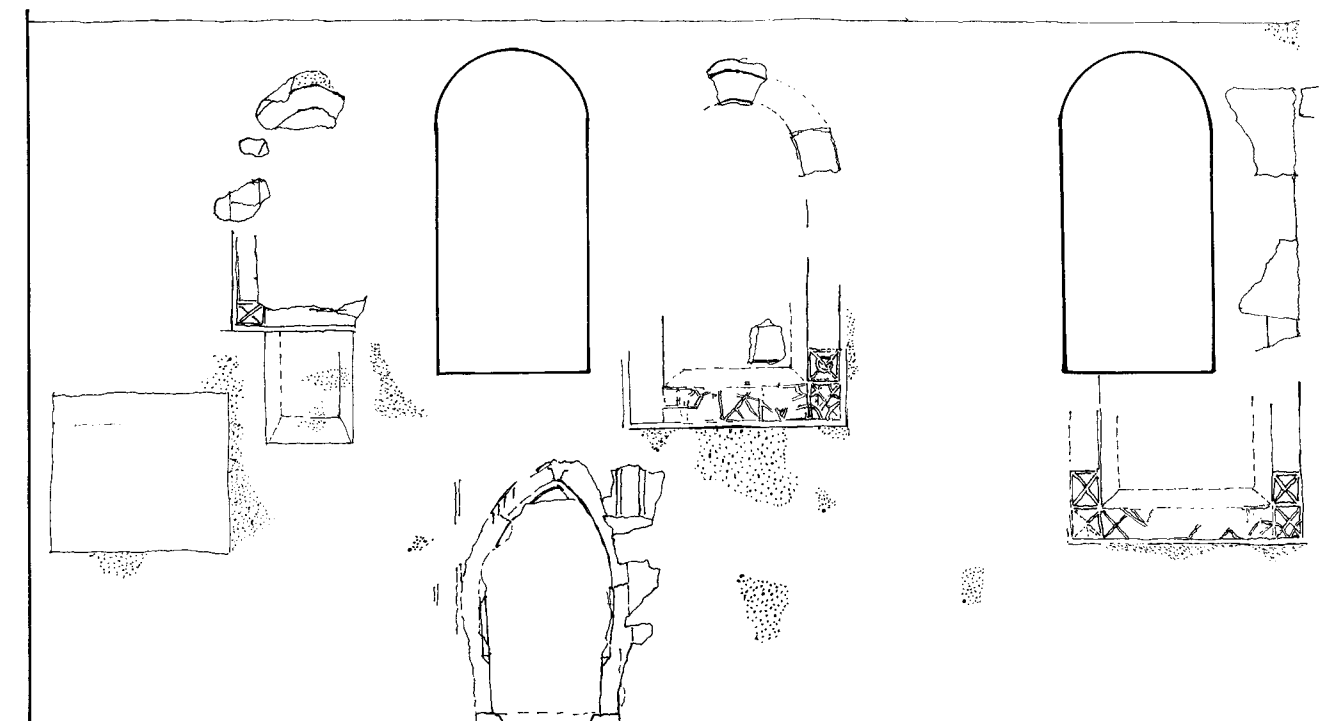
Pozdně gotická úprava průčelí kostela, tak jak jsme ji byli schopni odkryt v sondách a interpretovat na jižním průčelí lodě, představuje nejen výtvarně a architektonicky asi nejefektivnější pojednání jeho fasád v historii, ale svou uchovaností detailu i celku má i velkou hodnotu typologickou a srovnávací. Při podrobnějším rozboru se nápadně projevil její přechodný slohový charakter uplatňující v gotické tradici již citění renesanční.

Výrazné pasparty, které jsou obecně široce užívaným pozdně gotickým prvkem, však byly u křivsoudovského kostela užity i stavebně, jako krytí vyzdívaných ostění, patrně po odstranění starších kamenných gotických. Omítka zabíhající z pasparty do špalety a samotná pasparta vytvořená podstatným dohozením další vrstvy pro kletování na základní hrubou omítku jsou dalším rysem již pokročilé pozdně gotické formy. Časté v pozdní gotice bylo rá-

Obr. 8: Křivsoudov - kostel Narození Panny Marie - jižní průčelí lodě. Podrobné zakreslení nálezů pozdně gotické fasády. Průzkum, zaměření a kresba autor.

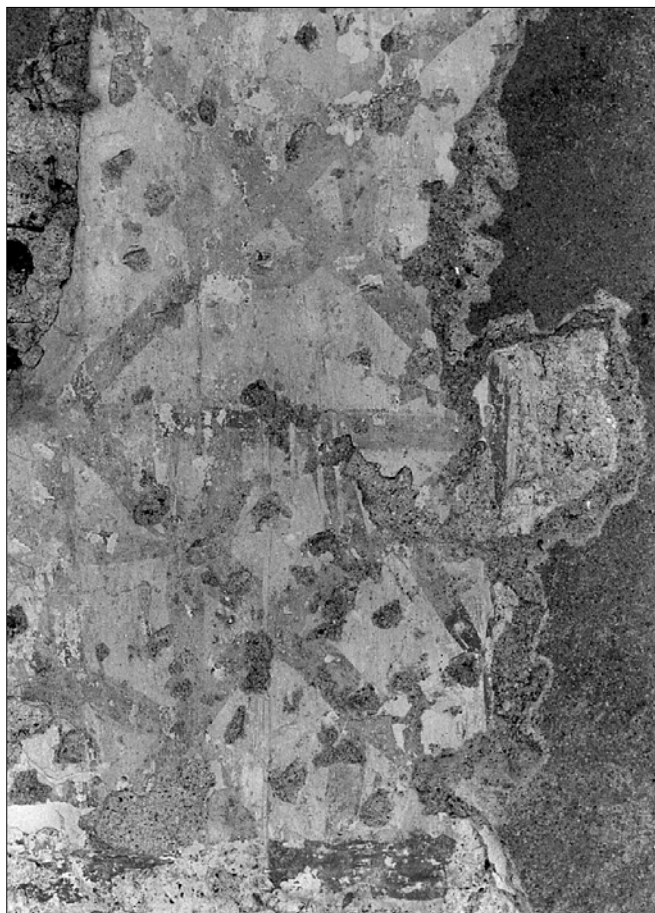
Obr. 9: Krivsoudov - kostel Narození Panny Marie, jižní průčelí lodi, detail pozdně gotické pasparty s malovaným ornamentem středního pozdně gotického okna. Stav z roku 1992. Foto J. Žížka.

mování paspart obvodovými červenými linkami a i zdůraznění rohů diagonálami či úhlopříčkami ve čtverci bylo tektonicky i výtvarně logické a užívané.<sup>6)</sup> Důkazem ocenění výtvarné hodnoty těchto prvků je, že byly od renesance často, vesměs fragmentálně, pietně uchovávány jako doklady stavební historie pod nově provedenými omítkami. Takto byla na severním průčelí starého zámku na Komorním Hrádku (okr. Benešov) nalezena pod sgrafitovanou omítkou s letopočtem 1565 pozdně gotická úprava nároží a dvou okenních paspart přezděných oken. Zvláště zde můžeme vyvozovat, že diagonální linky v rozích měly zároveň i iluzivně naznačovat tradiční gotické půdorysně zkosené špalety. Další podobný příklad, týkající se však nárožního kvádrování, byl nalezen autorem při opravě severního průčelí zámku Líšno (okr. Benešov) v červnu 1992. Rovněž souvislé malované rámuje pásy s diagonálními křížky spojujícími se do kosočtverců jsou u pozdně gotických paspart popsány v literatuře.<sup>7)</sup> V Krivsoudově je však ornament čtverečků s diagonálními křížky doplněn na jednom místě kružnicí a ještě především zhuštěn dalším přetínáním, takže se dosahuje efektu diamantování. Obdob-

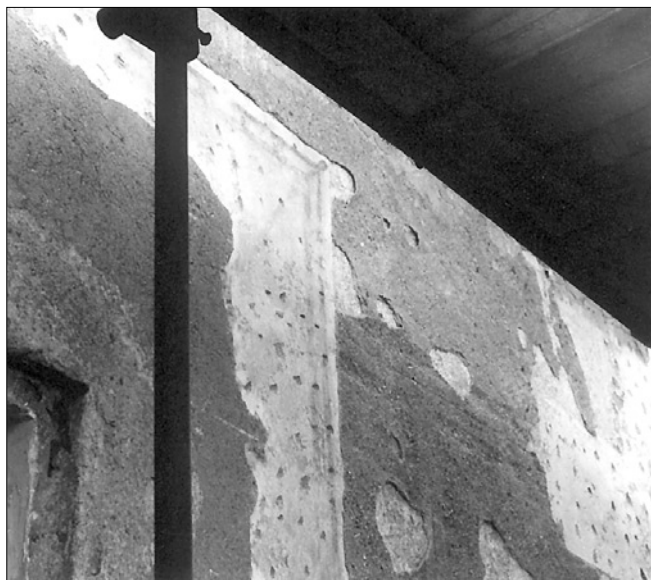
Obr. 10: Komorní Hrádek - severní průčelí starého zámku, část pozdně gotické pasparty s červenými linkami a nárožního kvádrování (zcela vpravo) a překrývající vrstva renesanční sgrafitové omítky (nalevo od pasparty patrné ryté linky obdélníků), stav z roku 1993. Foto autor.

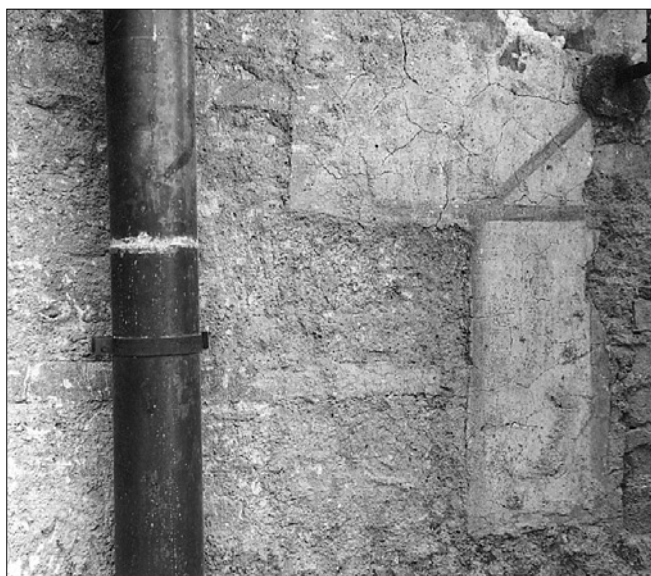
Obr. 11: Líšno - severní průčelí zámku, část pozdně gotického nárožního kvádrování s červenými linkami na obvodu a navazující hrubá omítka s vykvetovanými pásy plošného iluzivního kvádrování, stav 1992. Foto autor.

a řešení základních ploch omítek. Na zmíněném severním průčelí v Líšně doplňovala kletované a rytou linkou obrýsované nárožní kvádrování hrubá přírodní omítka velmi mírně stékající, do níž v zavhlhlém stavu byly předrysovány linky a podél nich vykletovány s přidáním vápna spáry plošného iluzivního kvádrování. Výjimečné není ani to, že jeho rastr nenavazuje na malované spáry nárožního kvádrování. Výrazněji renesanční sgrafitované omítky, jako základní k červeným paspartám a nárožnímu kvádrování, jsou ale popisovány častěji.<sup>12)</sup> V Křivsoudově užitá hrubá stékavá omítka se tak jeví v kombinaci s popsány paspartami jako spíše výraz pozdně gotické tradice.

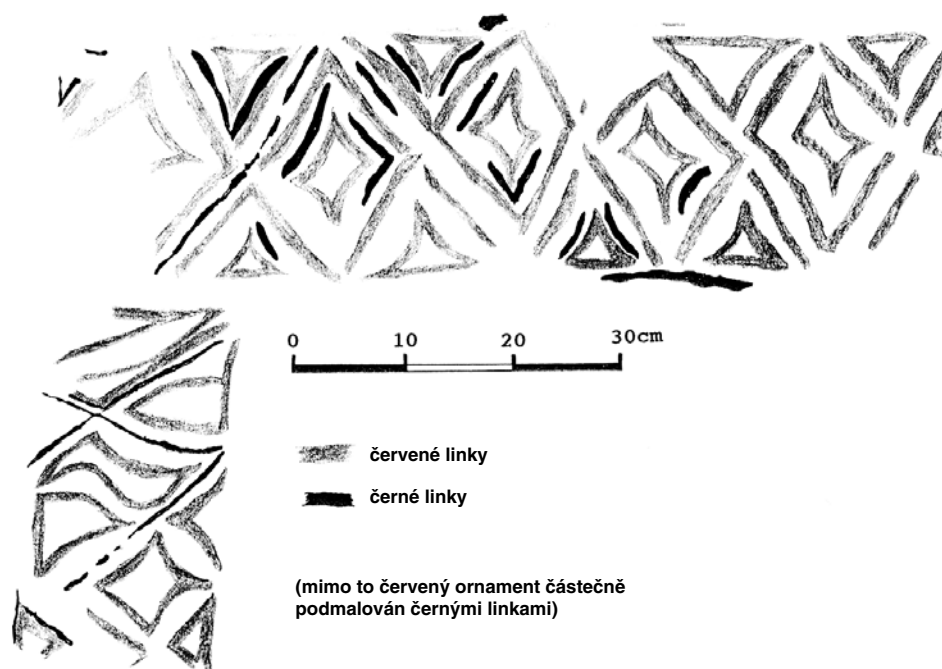
ný motiv byl objeven na paspartě okna v jižní části apsidy kostela v Měchnově (okr. Benešov), zde však mechanicky obíhal celý obvod okna.<sup>8)</sup> To je třeba považovat za dosti důležitý stylový rozdíl. Ornamentem zdůrazněné části na oknech v Krivsoudově můžeme totiž volně interpretovat jako

8) Pasparta obdélního okna s nesymetricky kónickou špaletou měla červený ornament podmalováváný a doplňovaný černými linkami. Navazující základní omítky byla kletovaná, bílá. Dále nalezená část pasparty levého okna na jižním průčelí lodi se jevila jako červeně natřená oproti bílé kónické špaletě. Na jihovýchodním nároží lodi bylo při průzkumu odhaleno malované červené kvádrování, pocházející pravděpodobně ze stejné fáze jako pasparty, bez opory k datování z počátku 16. stol. Po obnově jsou všechny nálezy skryty pod novodobou omítkou. Srovnej: Jesenský, V.: Měchnov - průzkum jižního průčelí kostela Sv. Martina. Nálezoř zpráva PÚŠČ, 1992. Lehner, J. L.: Dějiny umění národa českého I. Praha 1903. Podlaha, A.: Posvátná místa Království českého III. Praha 1909.

Obr. 12: Měchnov, kostel sv. Martina, detail malovaného ornamentu pozdně gotické pasparty. Průzkum, zaměření a kresba autor.

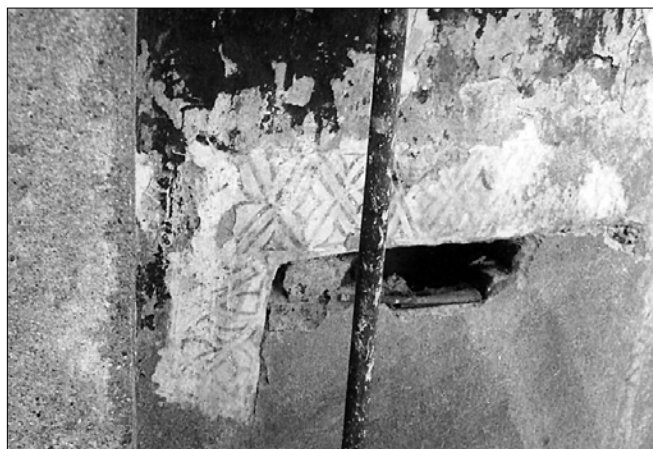
Obr. 13: Měchnov - kostel sv. Martina, nadpraží s pozdně gotickou ornamentální malovanou paspartou okenního otvoru, odhaleného na jihu apsidy. Stav 1992. Foto autor.

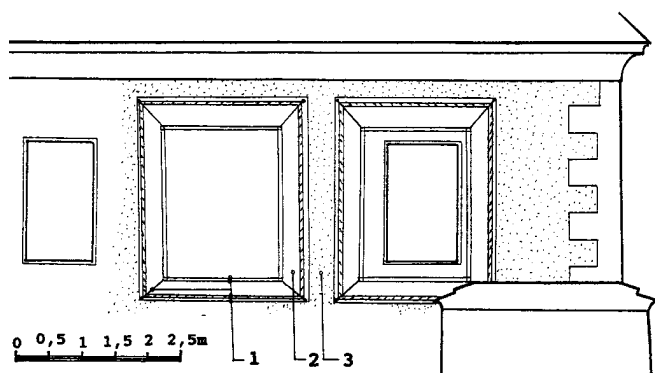
1 červené linky, 2 - kletovaná pasparta obílená za vlhka vápnem  
3 plocha proškřábaná v kletované omítce

Obr. 14: Komorní hrádek, severní průčelí starého zámku, detail pravého horního nároží, nález části pozdně gotické fasády s okenními paspartami. Zaměřil a kreslil autor.

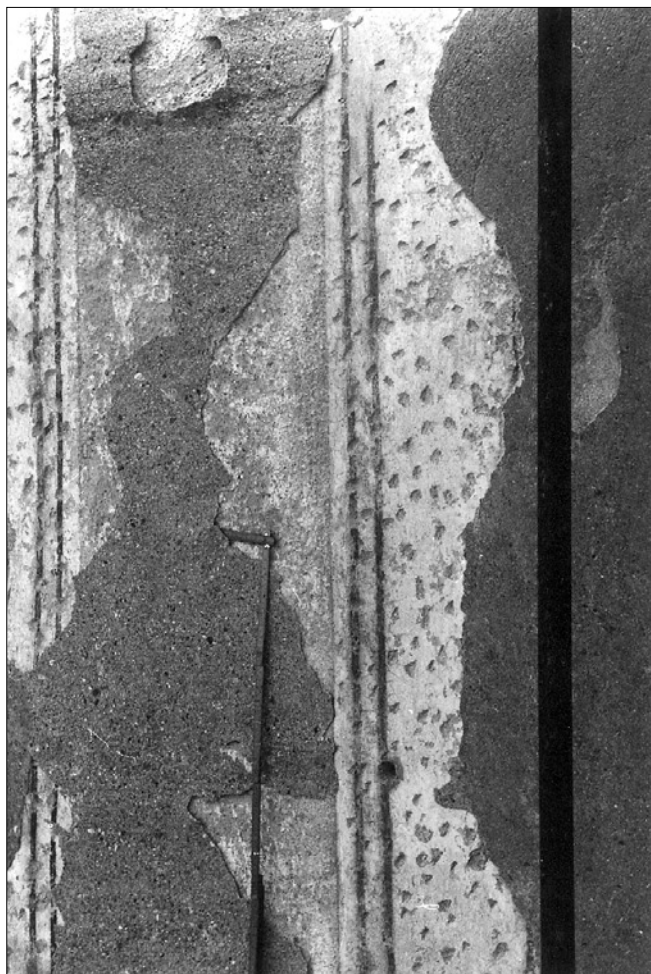
Obr. 15: Komorní Hrádek - severní průčelí starého zámku, mezera hrubou omítkou mezi pozdně gotickými paspartami původních oken. Stav 1993. Foto autor.

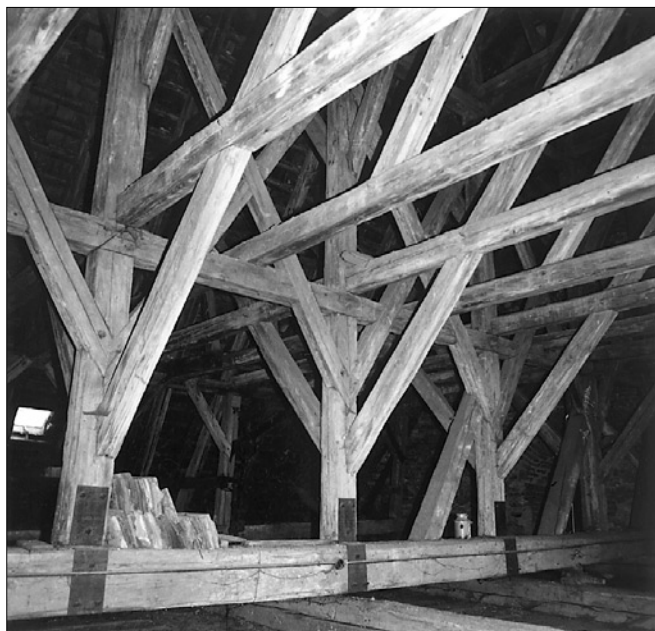
Obr. 17: Křivsoudov - kostel Narození Panny Marie, krov lodí. Foto: V. Razím.

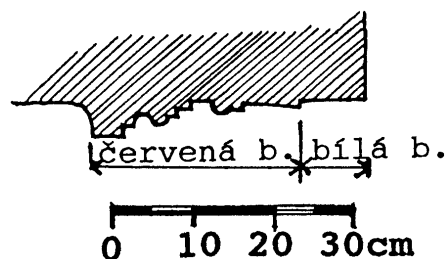
Obr. 18: Křivsoudov - kostel Narození Panny Marie. Profilace vrcholné barokní šambrány z jižního průčelí presbyteria. Zaměřil Ing. J. Žižka, kresba autor.
