## NEZNÁMÝ PROSTOR STRAKONICKÉHO HRADU

JIŘÍ VARHANÍK

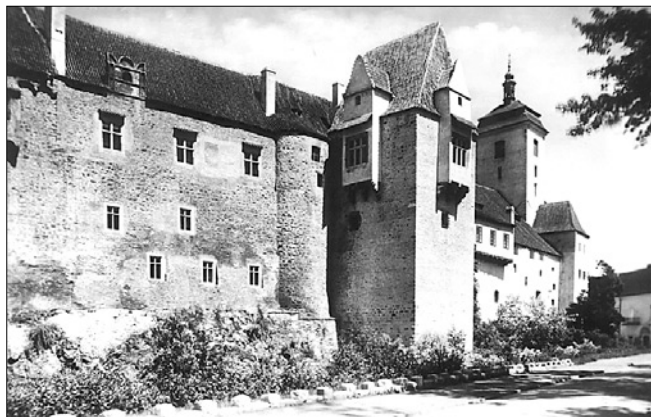
Obr. 1: Jižní průčelí strakonického hradu s věžicí segmentového půdorysu a věží Jelenkou. Snímek z doby po opravách z 30. let z archivu autora.

1: Südfront der Strakonicer Burg mit der Segmentbastei und dem Turm Jelenka. Lichtbild aus der Zeit nach den Instandsetzungen aus den 30. Jahren aus dem Archiv des Autors.

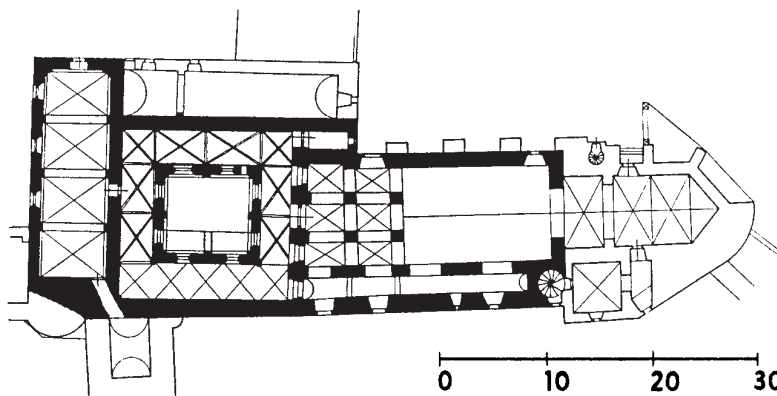
Obr. 2: Půdorys komendy johanitů na strakonickém hradě podle A. Merhautové.

2: Grundriss der Johanniterkommende auf der Burg von Strakonice nach A. Merhautová.

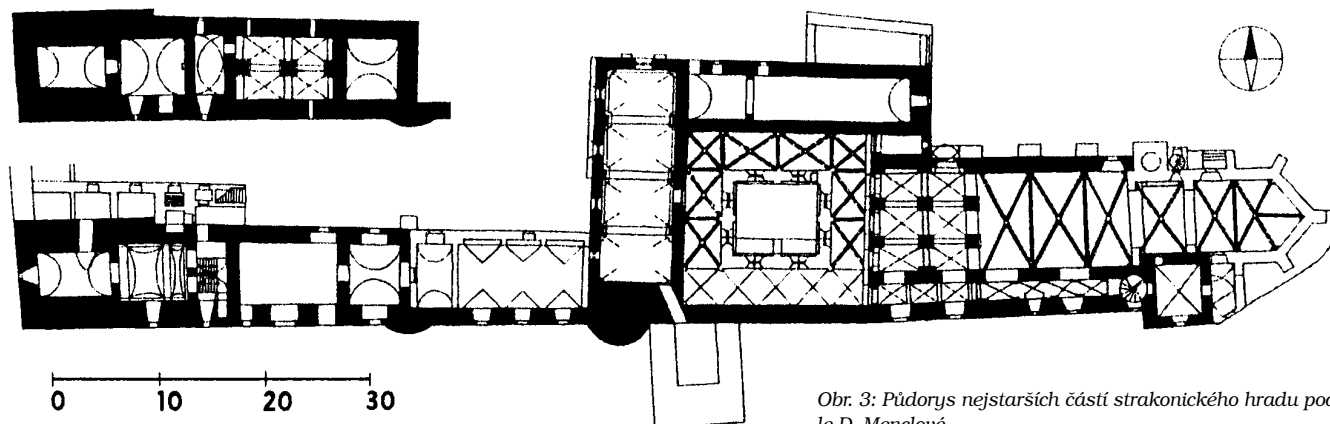
Obr. 3: Půdorys nejstarších částí strakonického hradu podle D. Menclové.

3: Grundriss des ältesten Teiles der Burg von Strakonice nach D. Menclová.

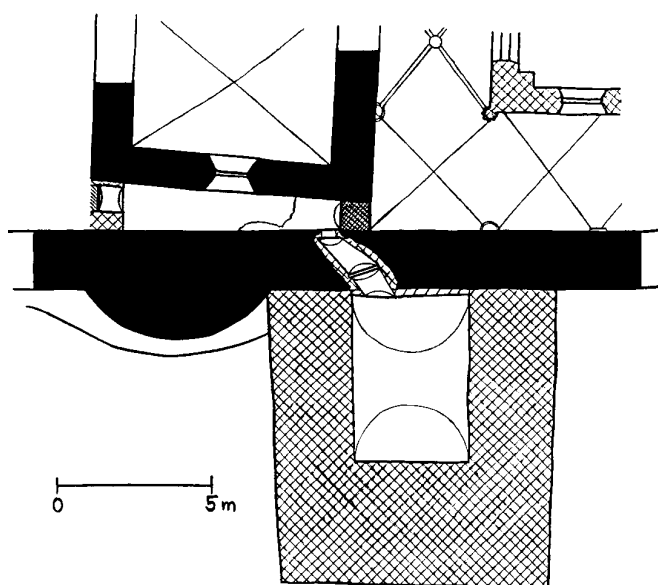
Obr. 4: Náčrt půdorysu v úrovni horní části přízemí věže Jelenky a přilehlých budov s prostorem někdejší hradební uličky. Černě položeno románské zdivo, hustě křížkovaně východní zeď oddělující prostor komendy, křížkovaně gotické zdivo, šrafované pozdně gotické, hustě šrafované novodobé. Kresba autor, s použitím zaměření SÚRPMO z r. 1967.

4: Grundriss im Niveau des oberen Erdgeschosses des Turmes Jelenka und der anliegenden Gebäude mit dem Raum des ehemaligen Burggässchen. Schwarz das romanische Mauerwerk, dicht gekreuzt die östliche Trennmauer gegen die Kommende, gekreuzt gotisches, schraffiert spätgotisches, dicht schraffiert das neuzeitliche Mauerwerk. Zeichnung des Autors mit Benützung der Vermessung von SÚRPMO aus dem Jahre 1967.

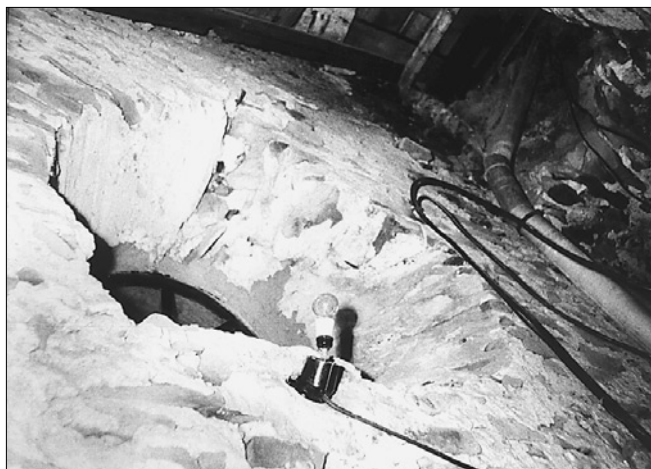
Obr. 5: Rozeta v jižní stěně tzv. kapitulní síně. Foto J. Noll.

Obdobně je utvářena protější, severní stěna, v níž se otvírá vnější špaleta jižní rozety tzv. kapitulní síně. Při posledních stavebních úpravách byl do rozety napevno osazen nový dřevěný zasklený rám. Průměr dosti nepravidelné vnější špalety rozety v lici zdi činí přibližně 1,5-1,6 m, světlost okenního otvoru činila před osazením rámu asi 0,9 m. Kromě spodní části vnější špalety, kde nebyl alespoň přibližně kruhový tvar otvoru dodržen, vykazuje další anomálie její záklenek. V pravé (východní) části porušuje pravidelný tvar záklenku okolní jen velmi hrubě rádkované zdivo, jehož struktura se nikterak nepřizpůsobuje v něm zřízenému otvoru, ale naopak do něho zcela neorganicky zasahuje a díky své soudržnosti vlastně plní funkci jakési primitivní přechůdkové klenby až po vertikální trhlinu, procházející přibližně od vrcholnice špalety nepravidelně vzhůru. Převážná část obvodu špalety naproti tomu je vyskládána z víceméně radiálně kladených lomových kamenů na bednění, bohatě zalévaných maltou, v níž se zachovaly otisky prkének. Zbarvení, stejně jako struktura malty a charakter zdiva v okolí okna nevykazuje žádné znaky jeho dodatečného průrazu.

5: Rosette in der Südwand des sogenannten Kapitelsaales. Lichtbild J. Noll.

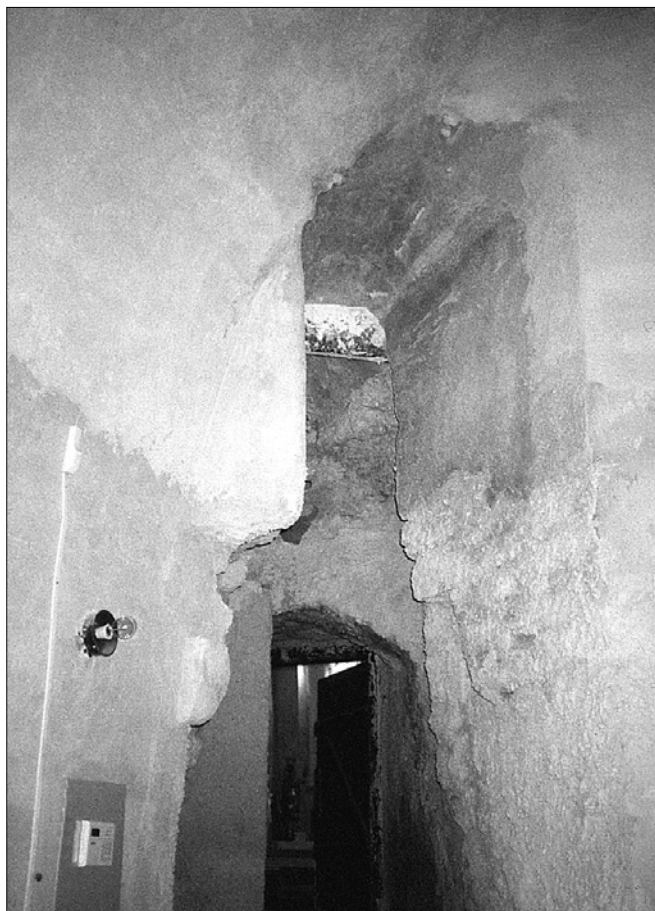
Obr. 6: Pohled z přízemí věže Jelenky na průchod z tzv. kapitulní síně. Foto J. Noll.

Nízké novodobé dveře v jihovýchodním koutě tzv. kapitulní síně vedou do chodbičky, zjevně dodatečně proložené, směřující šikmo k jihovýchodu do neosvětleného valeně klenutého prostoru v přízemí věže Jelenky.

6: Anblick vom Erdgeschoss des Turmes Jelenka auf den Durchgang vom sogenannten Kapitelsaal. Lichtbild J. Noll.

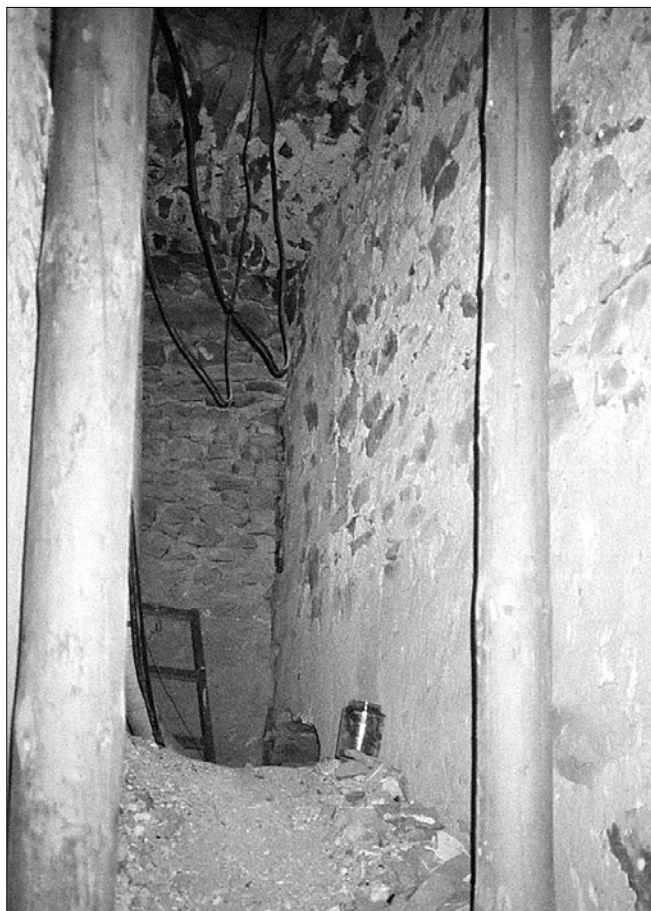
Obr. 7: Prostor někdejší hradební uličky, pohled k východu. Vpravo vnitřní líc jižní hradby, v popředí podpory schodiště. Foto autor.

Bednění spočívá na dřevěných podporách, z nichž jedna dvojice stojí při západní příčné zdi. Odsud stoupá objemná hromada sutí, dosahující vrcholu pod rozetou tzv. kapitulní síně, odkud její úroveň poněkud klesá ke vstupnímu průlezu. Suť, znemožňující ověřit charakter podlahy prostoru, o níž lze jen s velkou opatrností podle malého úseku při západní zdi soudit, že byla v poslední „provozní“ roli před zasypaním tvořena udusanou hlínou, brání přístupu i k spodním částem podélných zdí. Ty jsou v těchto místech, stejně jako obě zdi příčné, nahozeny hrubou okrově zbarvenou omítkou, dosahující nepravidelně do výšky něco přes 2 m od úrovně nejnižšího, rumem nezasypaného místa při zazděném průchodu v západní zdi.

7: Raum des ehemaligen Burggässchen, Blick zum Osten. Rechts die Innenseite des südlichen Festungswerkes, im Vordergrund die Stützen der Treppen. Lichtbild der Autor.

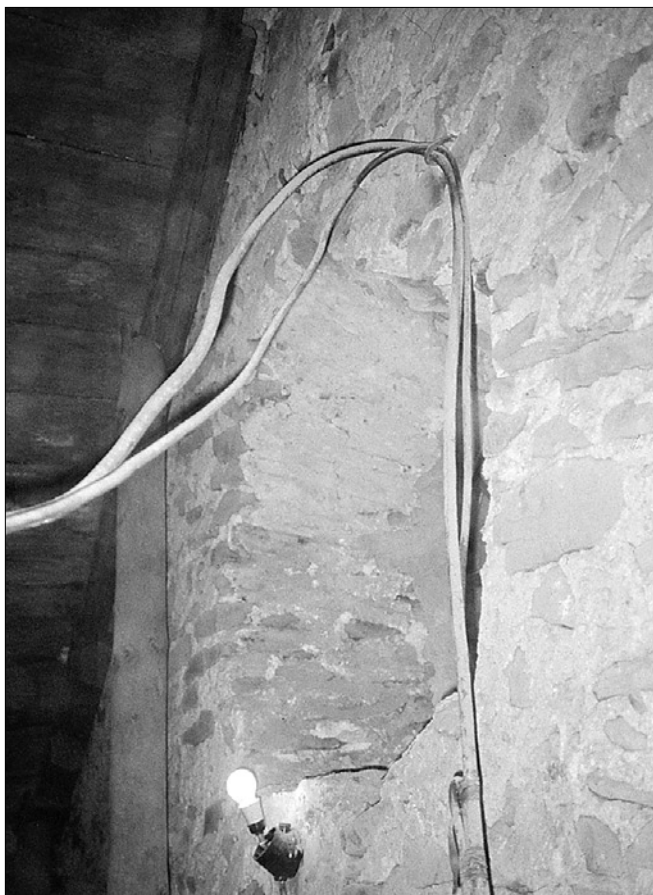
Obr. 8: Vnější špaleta jižní rozety tzv. kapitulní síně. Foto autor.

průměrná zednická práce na vnější špaletě jižního okna.<sup>24)</sup> Nabízí se zde jediné uspokojivé vysvětlení, že totiž v době výstavby tzv. kapitulní síně jižní hradba již stála a jižní rozeta pak hleděla do úzké hradební uličky a pohledově se prakticky zvenčí neuplatňovala, takže nebyla pocítována potřeba při stavbě vzniklou závadu alespoň dodatečně napravit. Jednoznačné důkazy o časové prioritě hradby oproti vnitřní dochované zástavbě však bohužel k dispozici nejsou.<sup>25)</sup>

8: Aussengewände der Südrosette des sogenannten Kapitelsaales. Lichtbild der Autor.

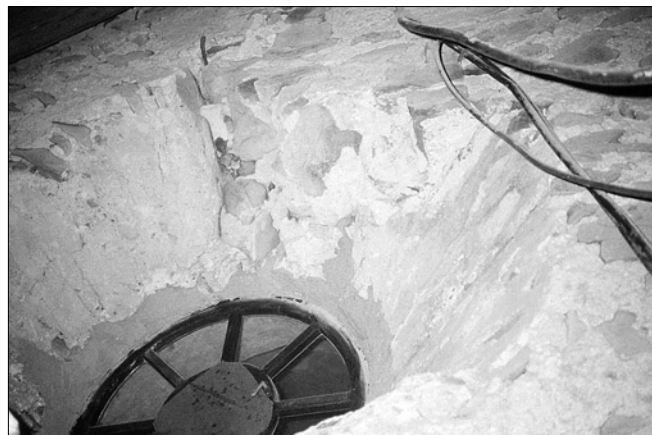
Obr. 9: Detail záklenku vnější špalety rozety. Foto autor.

9: Detail der Einwölbung des Aussengewändes der Rosette. Lichtbild der Autor.

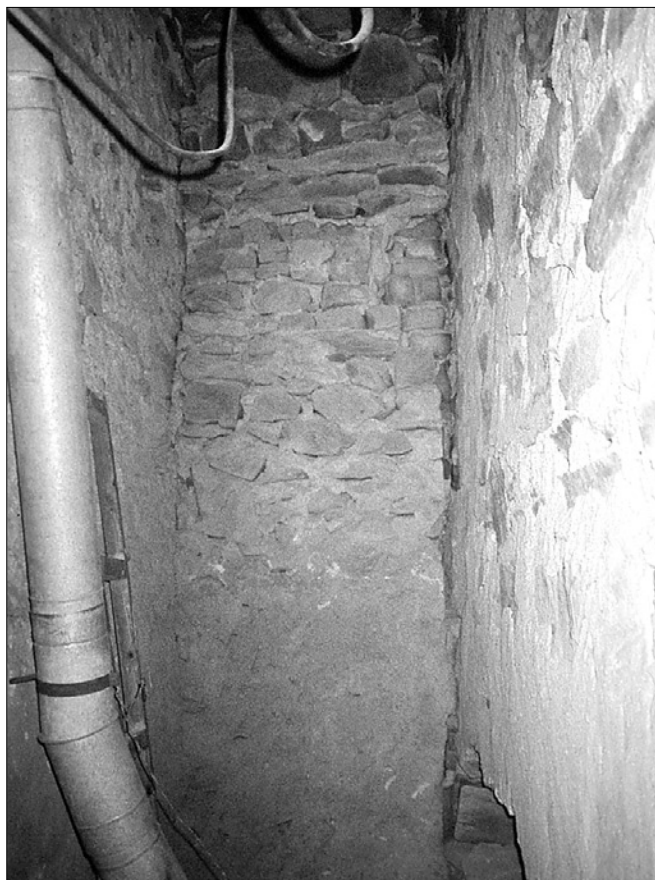
Obr. 10: Dělicí zeď mezi komendou a světskou částí hradu. Foto J. Noll.

Velice pozoruhodná je nejkratší, východní zeď, vezděná podobně jako protější mezi obě podélné starší na spáru. Ve výšce asi 2,8 m nad úroveň sousedního průlezu v jižní zdi je na pravé (jižní) straně této příčné zdi, vyzděné bez zjevné snahy o jakoukoli pečlivost z lomových kamenů, patrná určitá anomálie, kdy značně nepravidelný líc zdiva poněkud ustupuje a místo lomového kamene je zde užito několika vysokých cihel včetně terakotové tvarovky. Horní část zdi, od úrovně nejvýše patrně cihly, je oddělena výrazným maltovým ložem. Stejně zbarvená malta je použita ve zmíněné nevelké cihelné zazdivce a spojuje příčnou zeď v těchto místech s vnitřním lícem jižní hradby, zatímco níže se spára mezi oběma zdmi rozšiřuje na zřetelnou me-

10: Trennwand zwischen der Kommende und dem weltlichen Teil der Burg. Lichtbild J. Noll.

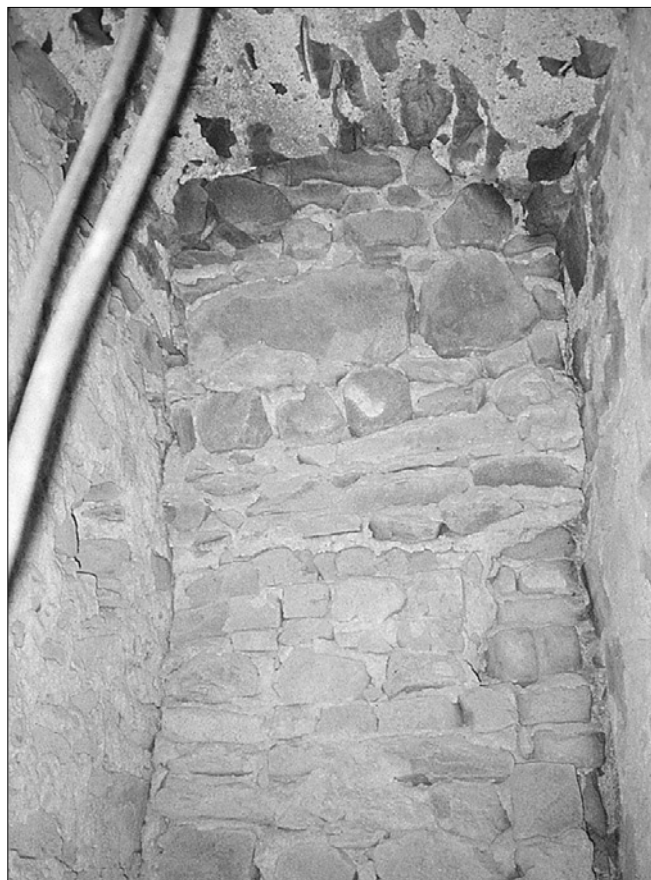
Obr. 11: Horní část dělicí zdi s čelem segmentové klenby. Foto autor.

zeru. Nejvyšší část příčné východní zdi stoupá nad segmentovou klenbou, která je k ní na spáru přiložena. Hrubě provedená klenba s patkami na podélných zdech je vyzděná z lomového kamene na bednění, po němž jsou na jejím nevelkém zachovaném úseku patrné otisky v maltě. Na rubu klenby spočívá vrstva zásypu. O něco dále k západu je patrný přibližně v téže výšce nevelký fragment výběhu klenby většího poloměru na jižní stěně prostoru. Jaký byl vzájemný vztah obou kleneb a zda byl uvedený prostor po určitou dobu své existence zaklenut celý, je dnes obtížné rozhodnout jednak pro nedostupnost horních partií tohoto prostoru ve východní části a zejména v důsledku zřízení dřevěného schodiště nad částí západní, stoupajícího od západu ze vstupní místnosti do dnešní muzejní epizice, do 1. patra nad ambitem. Vydřeva pod schodištěm tvoří podhled převážné části popisovaného prostoru, přičemž v těchto místech překonává výškový rozdíl asi 3 metrů.

11: Oberteil der Trennwand mit der Front des Segmentgewölbes. Lichtbild der Autor.

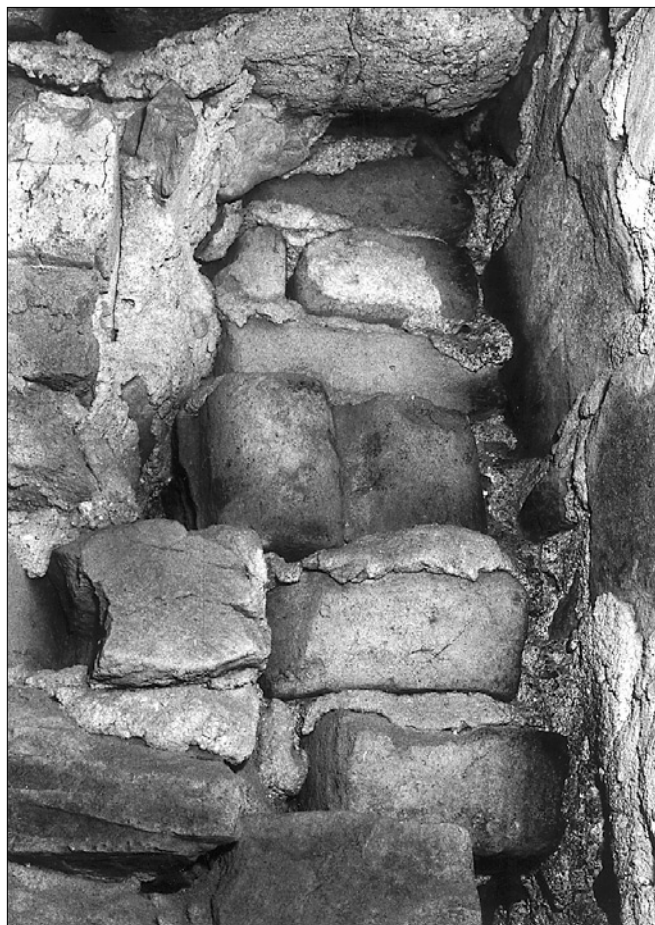
Obr. 12: Detail koutu mezi dělicí zdi a vnitřním lícem jižní hradby - cihlová zazdíčka s tvarovkou. Foto autor.

chodby, neboť teprve horní část této dělicí zdi s úsekem cihel a terakotové tvarovky, odpovídajících materiálu použitému v hojném počtu na jejich příporách a klenbách, je nejspíše současná s její výstavbou. Spodní část dělicí zdi naproti tomu mohla vzniknout záhy po dokončení mladší z obou zdí, které uličku vymezovaly, tedy hradby a jižního průčelí tzv. kapitulní síně. Vzhledem k fragmentu segmentové klenby s otisky prkének šalování lze rovněž předpokládat, že nejvyšší část uvedené příčné zdi spolu s touto klenbou k ní na spáru přiloženou jsou podstatně starší nejen než barokní úprava jižního ramene ambitu, která nahradila gotické klenby s žebry z tvarovek křížovými klenbami bez žeber, ale také než vestavba schodiště na dnešním místě.

12: Eckendetail zwischen der Trennwand und der Innenseite des südlichen Festungswerkes - Ziegelmauerung mit Formstein. Lichtbild der Autor.

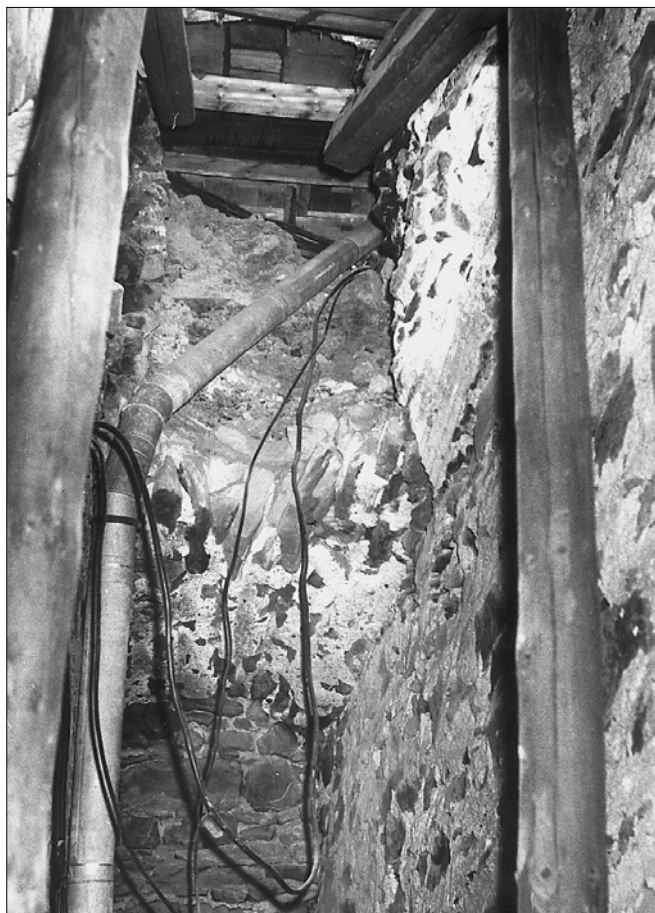
Obr. 13: Zbytky kleneb nad východní částí někdejší hradební uličky. Foto autor.

13: Gewölbeüberreste über dem Ostteil des ehemaligen Burggässchen. Lichtbild der Autor.
