# POZNATKY Z OBNOVY ZÁPADNÍ FASÁDY ZÁMKU V DOLNÍM PŘÍMU

JITKA SVOBODOVÁ

Obnova fasád, započatá v r. 1991, se stala vhodnou příležitostí k ověření závěrů tohoto průzkumu.<sup>3)</sup>

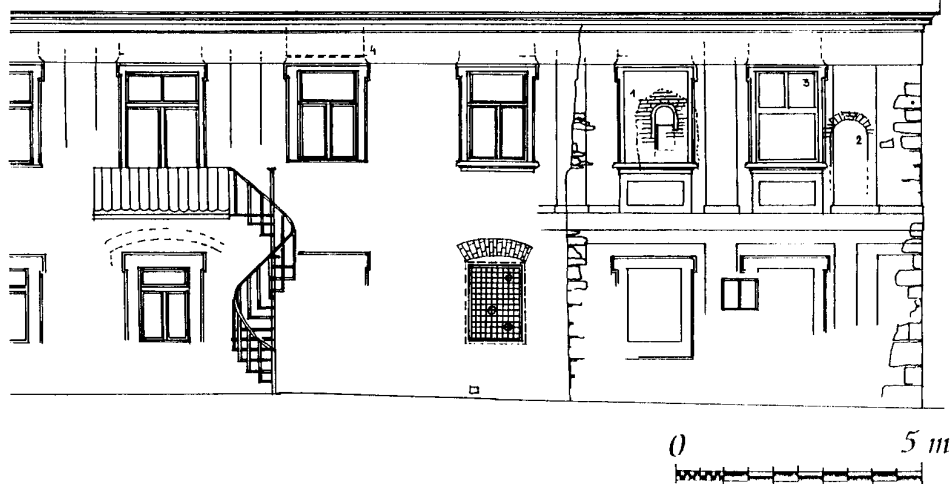
Obr. 1: Dolní Přím, zámek: jižní část západní fasády s vyznačenými nálezy.

Omítky zde byly značně nesoudržné, ve velké vrstvě nekvalitní, s velkým obsahem hrubého písku (průměr až 1,5 cm) a malým množstvím pojiva (zřejmě úprava z 19. stol.). V přízemí, respektive až do výše parapetů oken v 1. patře, byly silné plenty (nahore cca 6 cm, s použitím tašek, dole silnější, z cihel), které zakrývaly zdivo. V levé, severní části fasády (o šířce 5 okenních os) se nálezy omezily převážně na stavebně technologické detaily: zdivo obnažené v 1. patře je smíšené, převážně cihelné, v přízemí s přimíšenými, druhotně použitými kusy kamenného ostění, většinou bez profilace, na některých patrná obvodová lišta). Pouze pod odpadlou částí plenty v okolí 5. osy bylo vidět zdivo převážně z lomového kamene. Okna mají cihelné segmentové záklenky, zdivo je na několika místech staženo kovovými kleštinami. V levém rohu přízemí, v okolí donedávna

slepého okna, je struktura zdiva odlišná, smíšené zdivo používá ve větší míře drobné opracované kvádry a místy i druhotně použité kusy ostění bez viditelné profilace. V 1. patře se vpravo od 1. okna zleva rýsovala zřetelná svislá trhlina.

V době průzkumu bylo štukové členění fasády v přízemí téměř nečitelné, z větší části opadané na plentu. Nejzachovalejší omítky byly jako obvykle v partiích chráněných římsou, tedy v horní části prvního patra. Zde jsme sondami zjistili pod nejnovější výše popsanou vrstvou omítek, tvořící souvislý vodorovný pás nad okny, starší úpravu: zbytky omítkových nadokeníků, spojujících šambránu okna s původní římsou, které zasahovaly pod stávající profil korunní římsy. Nadokeníky byly ploché, vycházely z šířky šambrány s ušima a směrem vzhůru se konvexním vykrojením rohů zužovaly, přičemž byly asi 20 cm nad okny přerušeny vodorovnou rýhou. Omítky, ze které byly vytvořeny, byla výrazně soudržnější než vrchní vrstva, hlazená dřevem a opatřená bílým vápenným pačokem, na povrchu zažloutlým. Nejzachovalejší nadokeník jsme odkryli na jižní části fasády, ve 4. ose zprava.<sup>4)</sup> K téže omítkové vrstvě patřily i horní části lesen, zabíhající také pod profil stávajícího spodního okraje korunní římsy.

V jižní polovině fasády (6. - 10. osa) byly nálezy zajímavější. U dvou pravých os v 1. patře, kde byla slepá okna, byl zjištěn způsob jejich původní prezentace: podklad byl z hladké, dnes pekované omítky s přídavkem dřevěných uhlíků, zabarvený ve hmotě do šedočerna. V něm byl patrný druhotně zaomítnutý otisk dřevěného tvaru obráceného „T“, tedy zřejmě pevného okenního rámu, v němž lze předpokládat osazení čtyř okenních křídel pro vytvoření dokonalé iluze okna. Jejich členění, vzhledem k osazení do líce, lze předpokládat klasicistní, s ohledem na rozměry

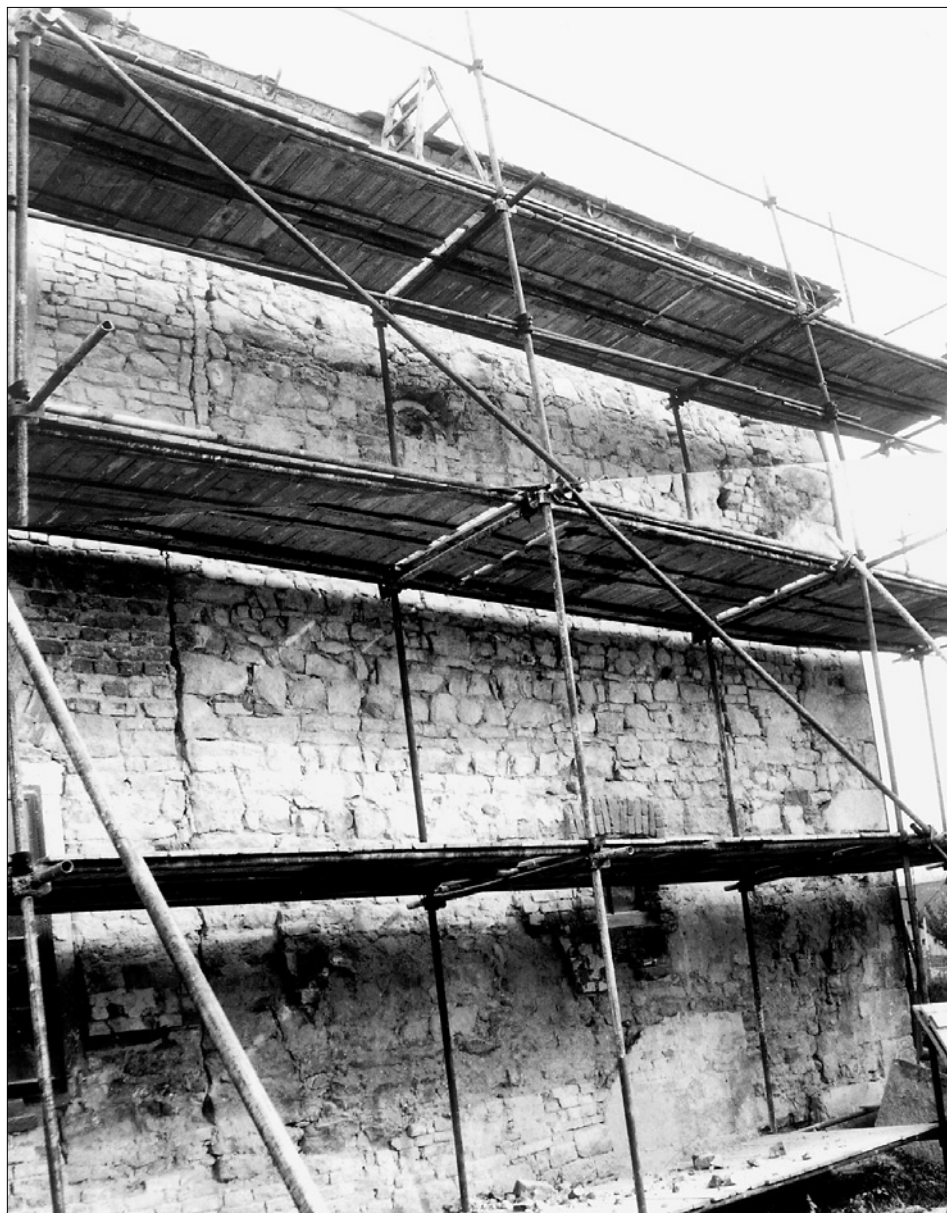
Obr. 2: Jižní nároží západního průčelí se spárou oddělující tvrz.

nejspíše 10 tabulkové (tento typ je dosud zachován při SZ nároží). Stavební spára oddělující kamenné zdivo dvouosé nárožní části na jihu byla zřetelná pod opadanými omítkami již před započatím oprav v době provádění stavebně historického průzkumu. Po dočištění se objevilo v dolní části patra vyzdění, ale nearmované nároží, jež bylo v horní části nerovnoměrně ubourané. V přízemí, překrytém plentami, byla zřetelná nepravidelná svislá prasklina o něco dále k severu, armované nároží se objevilo teprve po odstranění plenty. Zdivo v patře je vlevo od spáry cihelné, vpravo kamenné. Také JZ nároží je armováno v lici opravenými pískovcovými kvádry o výšce cca 25 - 45 cm, bez známky starších omítek či vápenného pačoku v souvislé ploše, zbytky bílení jsou jen místní. Nejvýše položený kvádr nároží je od spodního okraje římsy vzdálen 102 cm.

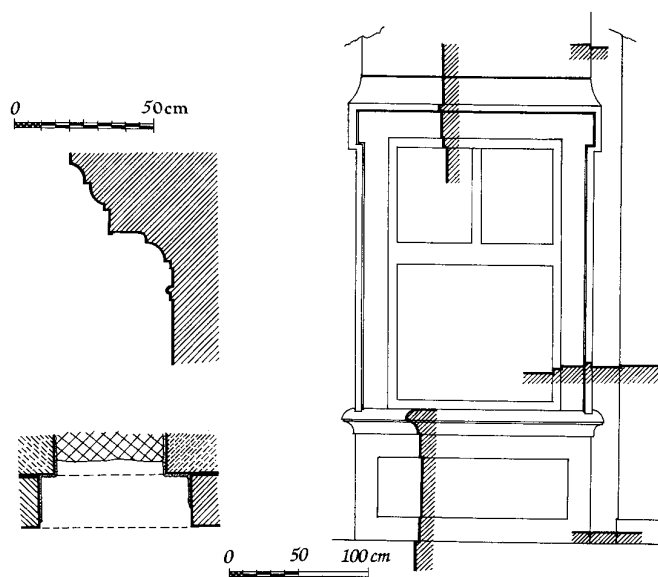
Obr. 3: Profilace korunní římsy, půdorys okénka tvrze a barokní okno.

Ve vzdálenosti 490 cm od JZ nároží bylo zjištěno okénko široké 39 cm, s půlkruhovým záklenkem a prostým neprofilovaným pískovcovým ostěním šířky 7 - 8 cm a tloušťky minimálně 15 cm, osazeným ve špaletě v hloubce cca 18 cm. Ostění je přetaženo tenkou vrstvou hlazené vápenné omítky s bílým vápenným nátěrem, místy zažloutlým. Spára špalety je patrná ještě ve vzdálenosti 96 cm od vrcholu záklenku. Hloubku nebylo možno stanovit, protože cihelná zazdívka nebyla odstraněna a nechtěli jsme zasahovat hlouběji destruktivně do zdiva. Při pozdějším částečném odstranění plent v přízemí se potvrdil předpoklad, že tu v rozsahu původní tvrže nebyly jiné otvory než čtvercové okénko, prořazené bez ohledu na pravidel-

né členění fasády slepými okny. Toto okénko s novodobou cihelnou špaletou v rovině omítky plenty bylo pravděpodobně znovu zřízeno na místě okénka gotického. Je totiž umístěno v ose hrotité valené klenby jediného prostoru tvrže a má dovnitř se rozšiřující špaletu organicky zapojenou do zdiva.

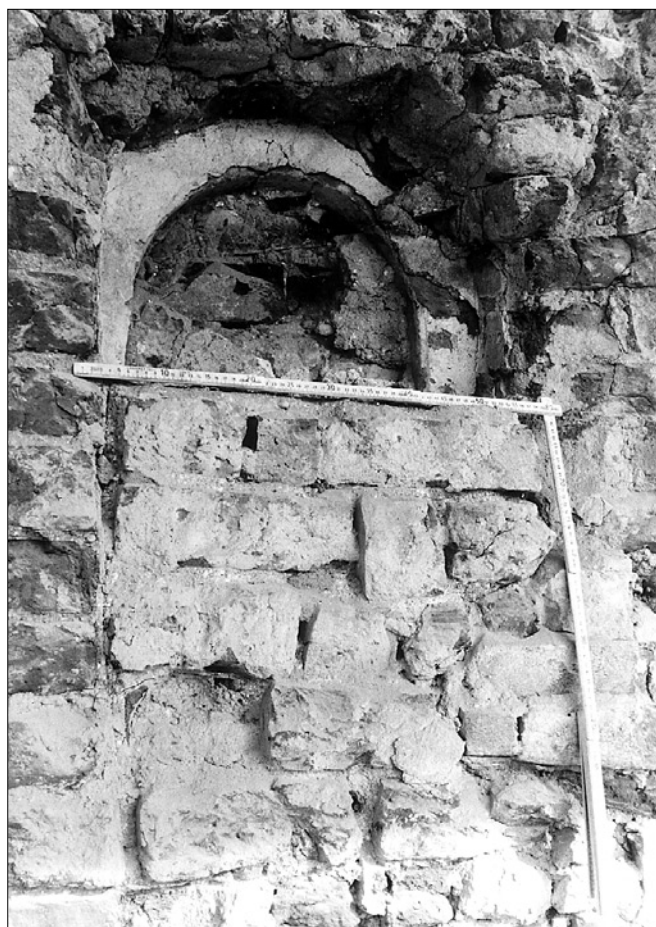
Obr. 4: Okénko v 1. patře tvrze.

Průzkum tedy potvrdil existenci nejméně jednopatrové věžové gotické tvrže (jak píše A. Sedláček<sup>6)</sup>) v JZ nároží dnešního zámku o rozměrech cca 7 x 10 m a odhalil dosti nezvyklé, archaicky působící okénko bez kamenného ostění, navíc s přečnělkově vyzdřeným záklenkem a vstup - snad na arkýř. Okénko i vstup jsou pravděpodobně současné se stavbou. Jejich podoba vzbuzuje pochybnost o datování tvrže do 15. století, archaičnost těchto detailů spíše vede k závěru, že tvrž stála již ve 14. století, což odpovídá i prvnímu známému přídomku, uváděnému k r. 1378.<sup>7)</sup>

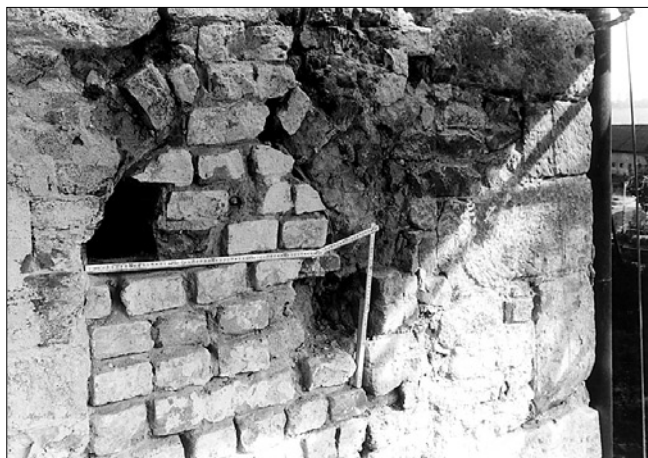
Obr. 5: Zazděný vstup v 1. patře tvrze s pohledem na armaturu nároží (kresby a foto autor).

Dále byl v 1. patře, ve vzdálenosti 110 cm od JZ nároží, nalezen zazděný, 77 cm široký, zřejmě vstupní otvor, půlkruhově zaklenutý z cihel formátu 6 x 13 x ? cm. Špalety otvoru jsou hladce omítané a obílené, bez jizvy po ostění v lici fasády. Výšku otvoru se nepodařilo sondou zjistit,

špaleta však byla čitelná ještě minimálně 87 cm od vrcholu záklenku. Hloubka otvoru byla minimálně 85 cm. Vzhledem k neexistenci ostění ve fasádě a malým rozměrům otvoru lze snad vyslovit hypotézu, že zde mohl být vstup na prevet, snad pouze dřevěný (neexistují otisky zdiva). Zde se nabízí souvislost s údaji A. Sedláčka,<sup>5)</sup> že na počátku 19. století se v této části našly „... známky po arkýři, jakož i po bývalém rozdělení na několik nízkých světnic“. Umístění a podoba arkýře nejsou blíže popsány.
