#### OBERFLÄCHENUNTERSUCHUNG DER GOTISCHEN KIRCHE IN BRATČICE

## NÁLEZY PŘI OBNOVĚ KOSTELA SV. JANA KŘTITELE V PARDUBICÍCH

LADISLAV SVOBODA

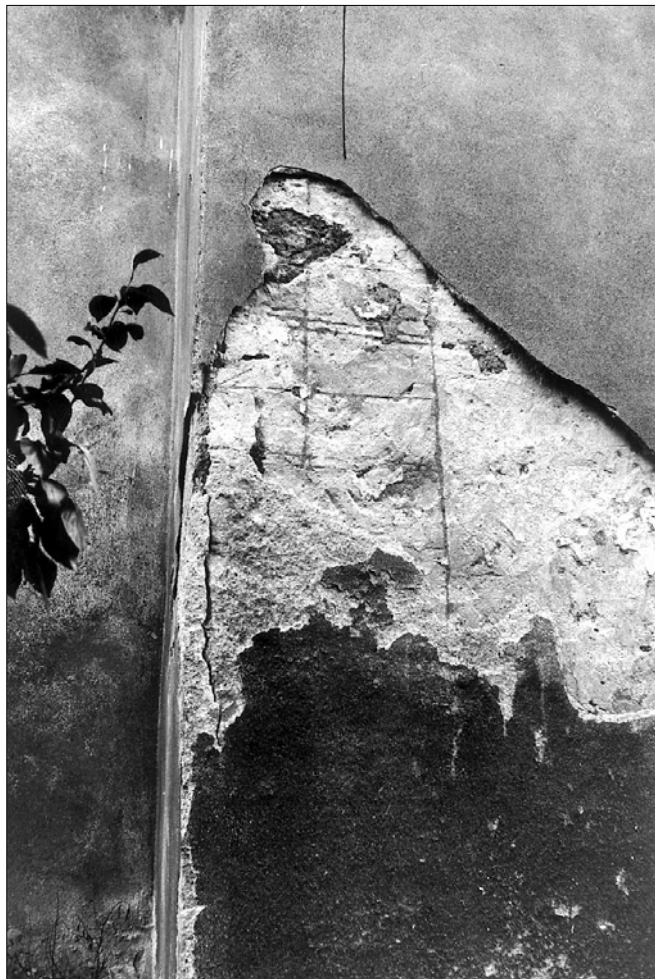
Obr. 7: Bratčice (okres Kutná Hora), kostel. Detail severovýchodního nároží lodi s rytým kvádrováním na renesanční (?) omítce "-2". (foto Jan Sommer 8. 10. 1995)

7: Bratčice, (Bez. Kutná Hora), Kirche. Detail der Südostschiffecke mit gravierter Quadratisierung auf dem Renaissance(?)verputz (2) (Foto J. Sommer 8. 10. 1995).

2. Der Renaissanceumbau trug wahrscheinlich nur mit neuen verputzen im Exterieur bei. Die Oberfläche der Verputze wurde durch gravierte Linien gegliedert, die die Quadernsteine der Eckarmatur imitieren und die Fensterrahmen bildeten.

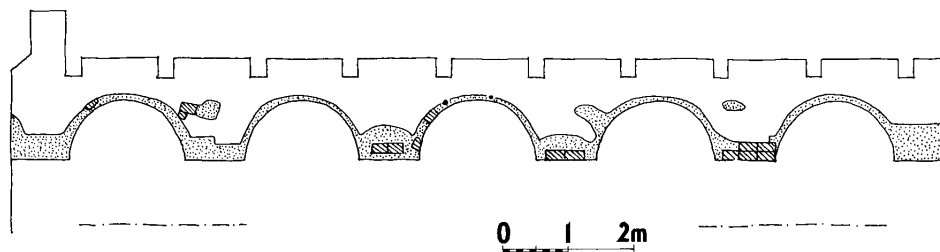
Nejzajímavějším nálezem jsou bezesporu otisky pěti oblouků lunetové římsy ve vrchní části severního průčelí lodi. Zůstalo po nich pouze přisekání líc zdiva, výraznější v pateční části, kde byly hlouběji narušeny 2 - 4 vrstvy cihel, zatímco v obloucích je patrná jen 7 - 13 cm široká a 2 - 4 cm hluboká rýha, v níž byly nad středním obloukem zjištěny dva kousky dřeva. Půlkruhové oblouky byly 175 - 181 cm široké, pateční části měly šířku poloviční (89 - 90 cm). Po odstranění římsy byly do jizev po patce vloženy cihly naplocho, v rýhách si pomohli úlomky prejzů. Lunetová římsa pravděpodobně zdobila jen severní, k hlavní ulici přivrácenou stranu kostela. Na západní, jižní ani východní straně nebyly její stopy zaznamenány, severní strana presbytáře (nad střechou sakristie) nebyla omítky zbavena.

Obr. 2: Nákres vrchní části severního průčelí kostela. Tečkovaně vyznačen rozsah přisekaného zdiva, šrafováním pletování, černě nálezy dřeva, čerchovanou čarou úroveň vrcholů okenních špalet. (L. Svoboda).

Der interessanteste Fund sind zweifellos die Abdrücke von fünf Bögen des Lünnettesims im oberen Teil der nördlichen Fassade des Schiffes, entstanden offenbar beim Umbau in den Jahren 1563 - 1570 durchgeführt vom Ortsbaumeister Wenzel Vsetečka.

1. Pardubice, Anblick der Kirche des hl. Johannes des Täufers vom Nordosten. Lichtbild Denkmalinstitut in Pardubice - Sacher 1967.
2. Zeichnung des Oberteiles der Nordfront der Kirche. Punktiert bezeichnet der Bereich des zugehauenen Mauerwerks, schraffiert die Blende, schwarz Holzfunde, mit strichpunktierter Linie das Niveau der Höhepunkte der Fenstergewände.

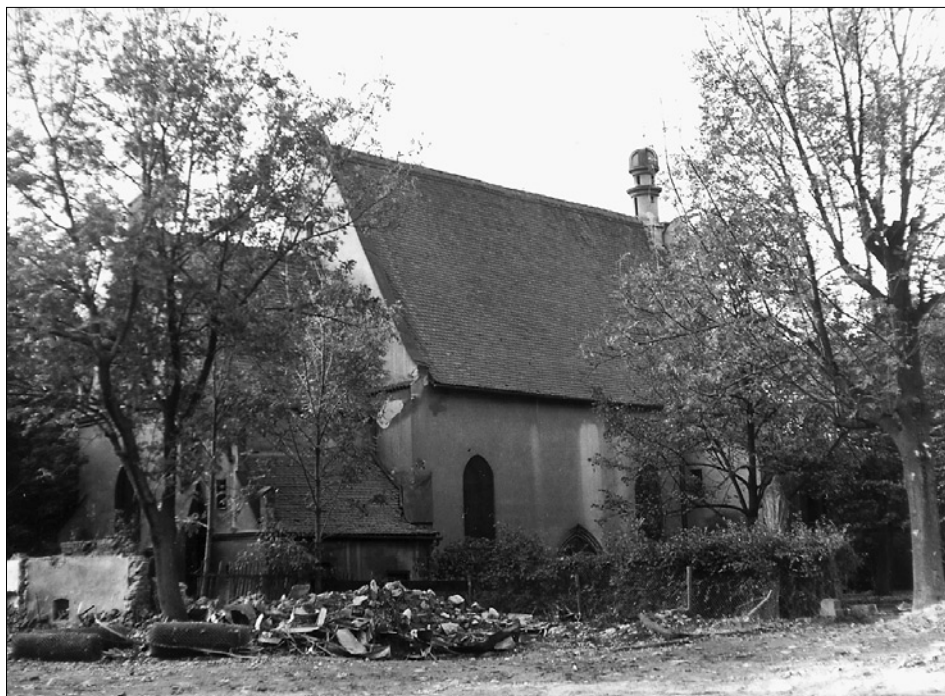
Obr. 1: Pardubice, pohled na kostel sv. Jana Křtitele od severovýchodu. Foto - Sacher, 1967 - Památkový ústav Pardubice.
