# SRUBOVÝ DŮM V ZELENÁŘSKÉ ULICI VE ZNOJMĚ

DAGMAR ČERNOUŠKOVÁ, PAVEL BORSKÝ

## POPIS NÁLEZOVÉ SITUACE

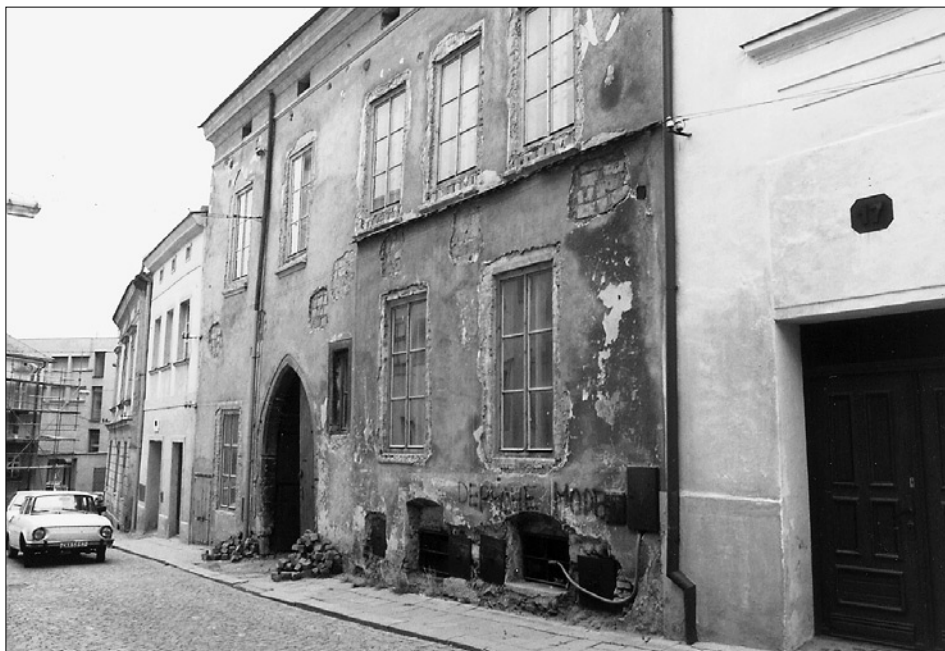
Obr. 1: Znojmo, hlavní uliční průčelí objektu v Zelenářské ulici čp. 15. (Foto autoři.)

Jednopatrový objekt v jižní části řadové zástavby v ulici Zelenářské (obr. 1) je dispozičně řešen jako dvourakt

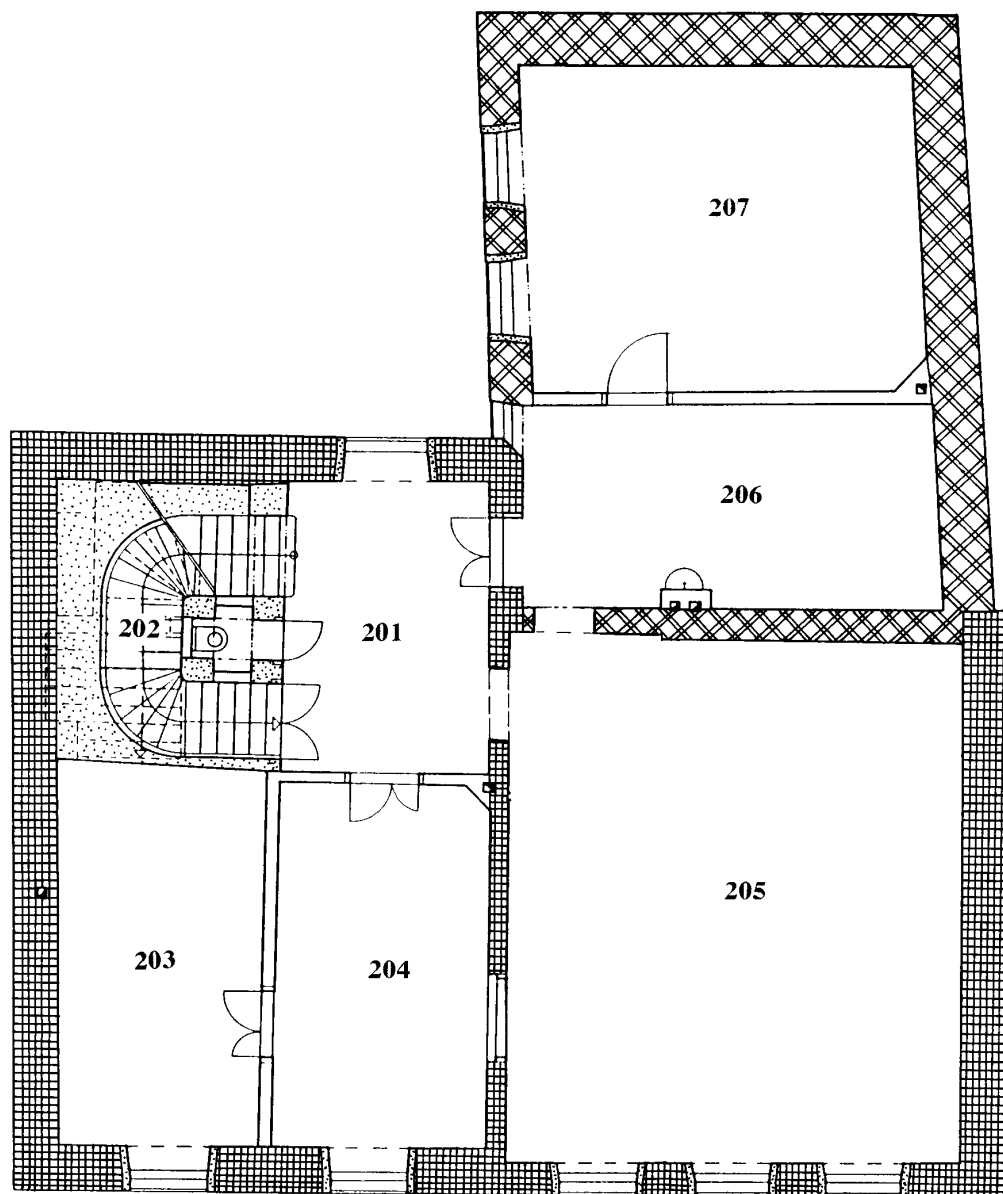
Obr. 5: Znojmo, dům čp. 15. Patro. (Kresba autoři, 1996.)

Složitým stavebním vývojem prošla vedle komory v přízemí i zadní místnost domu v patře (m. č. 206, 207; obr. 5). V jižní zdi místnosti jsou patrné spáry dvou zazděných průchodů se segmentovými záklenky, vedoucích do zaniklého dvorního křídla domu. Průchod ve východní polovině zdi byl po stržení západního dvorního křídla patrný i na vnějším lici.<sup>22)</sup> Dvorní křídlo muselo být po jistou dobu vyšší, protože tento průchod již zasahuje nad otisk sedlové střechy zaniklého křídla. V koutě m. č. 207 u komína byla v síle zdi obdélná, segmentem zaklenutá nika, zazděná vepřovickými. Nejzávažnějším poznatkem, zjištěným v zadní místnosti, se jeví spáry po štítu, které se zachovaly v podélných obvodových zdech místnosti.<sup>23)</sup> Spáry naznačují, že komora zůstala po výstavbě patra předního domu po nějaký čas přízemní a byla asi překryta příčně orientovanou sedlovou střechou. Později zbudované patro nad zadní světnicí je vyneseno na goticko renesanční konzole, vetknuté do jejího severovýchodního nároží.

Postupně změny uspořádání patra domu zřejmě souvisejí i s výstavbou cihlové jižní zdi přední místnosti (m. č. 205; obr. 5). Obvodové zdi patra předního domu jsou provedeny z lomového kamene. Pro východní zeď m. č. 205, založenou na trámovém stropě průjezdu v linii poprsně peronu, byla ze statických důvodů zvolena hrázděná konstrukce. S výjimkou zmíněné jižní zdi, vyzděné z cihel, pokrývá stěny místnosti po celé její výšce táflování ze smrkového dřeva se stopami polychromie s geometrickými motivy a rozvilinami (obr. 12 až 14). Prkna obložení jsou spojena na pero a drážku. Spodní třetina stěn je za obložením pokryta vrstvou mazanice s horizontálně usazenými trámkami. Lomové zdivo nad mazanicí je v pozorovatelných úsecích zčernalé patrně požárem. Průčelní zeď patra je v rozsahu m. č. 205 značně ztenčena na cca 15 cm. Na trámových překladech původních oken v průčelí jsou patrné výřezy pro svislé příčle a provouhlý zářez pro rámy oken (obr. 14). Dochované obložení (vzorky 2235-2246) je dendrochronologicky datováno po roce 1853, ale lze je zde však předpokládat i ve starší stavební etapě, protože na lomovém zdivu nejsou za obložením patrné žádné stopy omítek. V tomto případě jde o dendrochronologickou dataci s ne zcela spolehlivými parametry. Vzhledem k užití smrku se však bezpo-

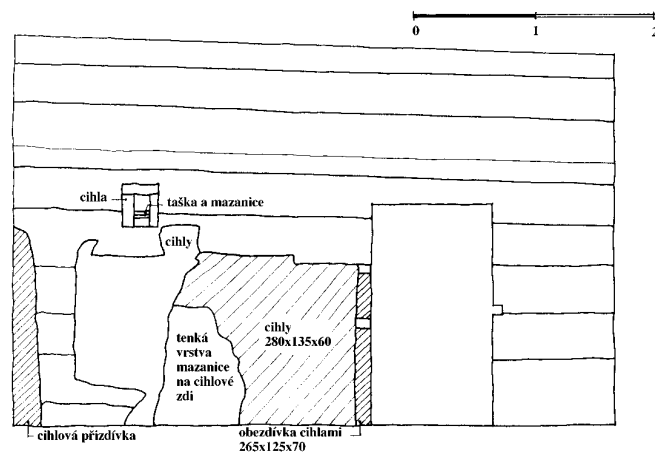
Obr. 6: Znojmo, dům čp. 15. Místnost č. 105 - jižní stěna.

Obytná místnost s vloženým srubem (m. č. 105; obr. 4) byla nejprve přístupná pouze z peronu v průjezdu domu. Novodobá cihlová plenta nalevo od tohoto vstupu kryje cihlové zdivo topeniště, zděné částečně na hlinu a omazané hliněnou omítkou (obr. 7, 9, 10). Vyzděn je i úsek jižní zdi místnosti (obr. 6, 11). Z vloženého srubu se zachovaly tři stěny, konstruované z horizontálně na sebe kladených jedlových trámových hranolů (obr. 9-11, 6-8). Trámy se mírně svažují směrem k průčelí domu. Spáry mezi nimi jsou vycpány mechem. Bíle oličený vnitřní líc trámových stěn i strop byly později orákosovány a omítnuty. Na vnější líc východní stěny je na dřevěných klíncích nanesena vrstva hliněné mazanice s příměsí slámy, plev a chlupů. Obnažené jihovýchodní nároží srubu je rovně přeplátováno (obr. 16). Spodní trám východní stěny srubu je usazen na oličeném kamenném zdivu, přibližně v úrovni předpo-

Srub, vložený do obytné místnosti, je dendrochronologicky datován do první čtvrtiny 14. století (obr. 6-8, 9-11). Byl zkonstruován z trámů.<sup>26)</sup> Východní stěna srubu ze strany průjezdu byla izolována vrstvou hliněné mazanice (obr. 19). Dřevěná konstrukce se snad pohledově uplatnila v mírně předsazeném, po stranách kamenném průčelí. Do kouta srubu nalevo od vstupu byla umístěna kamna, obsluhovaná ze sousední černé kuchyně, zřízené v levé části příčmkami rozdělené komory.<sup>27)</sup> Zřízení této velké kuchyně předcházela kuchyně podstatně menší, v zadní části peronu, kde se zachovalo torzo dýmníku. S kuchyní sousedící místnost č. 107 byla zpřístupněna průrazem z obytné místnosti č. 105. Dům byl postupně rozšířen o levý trakt s plochostropým průjezdem za vstupním portálem, i když nelze vyloučit zástavbu levé části parcely již od počátku. S rozšířením domu asi souvisela i výstavba dřevěného nebo už tehdy zděného patra, které bylo přístupné po předpokládaném schodišti, situovaném v nádvořním

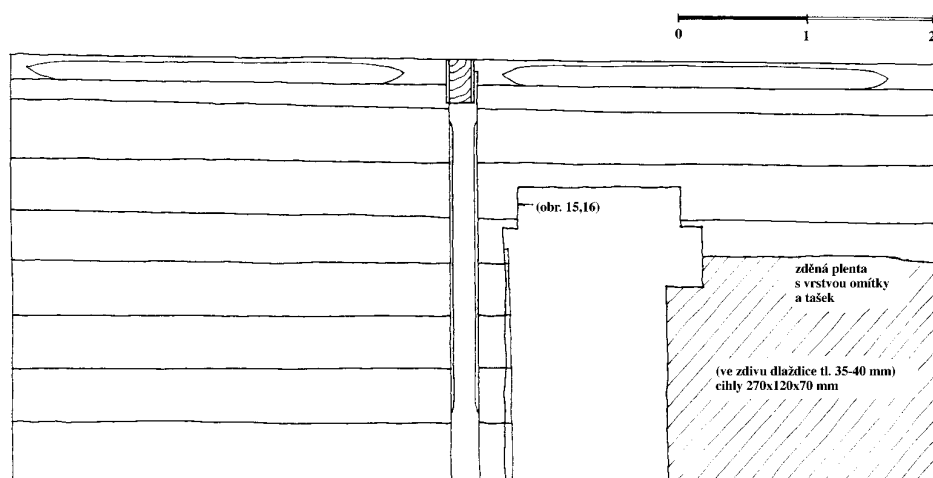
Obr. 7: Znojmo, dům čp. 15. Místnost č. 105 - východní stěna.

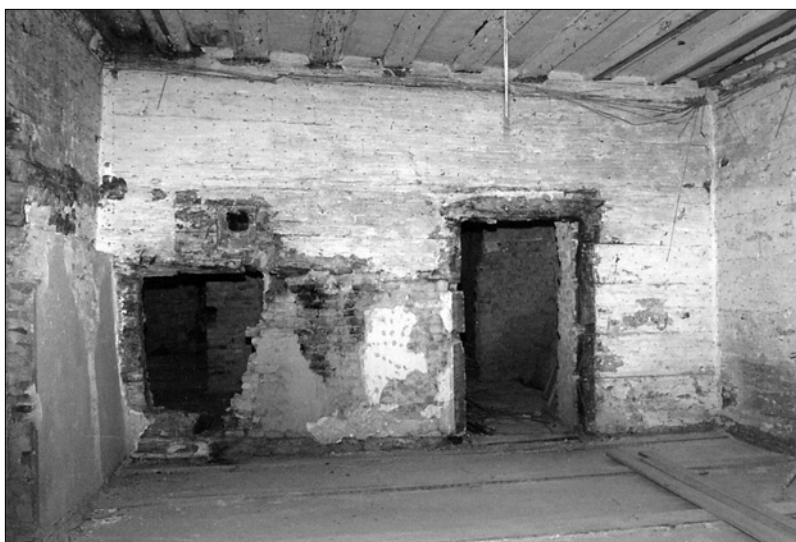
Obr. 11: Znojmo, dům čp. 15. Roubená obytná místnost v přízemí (místnost čp. 105), jižní stěna (viz obr. 6). (Foto autoři.)

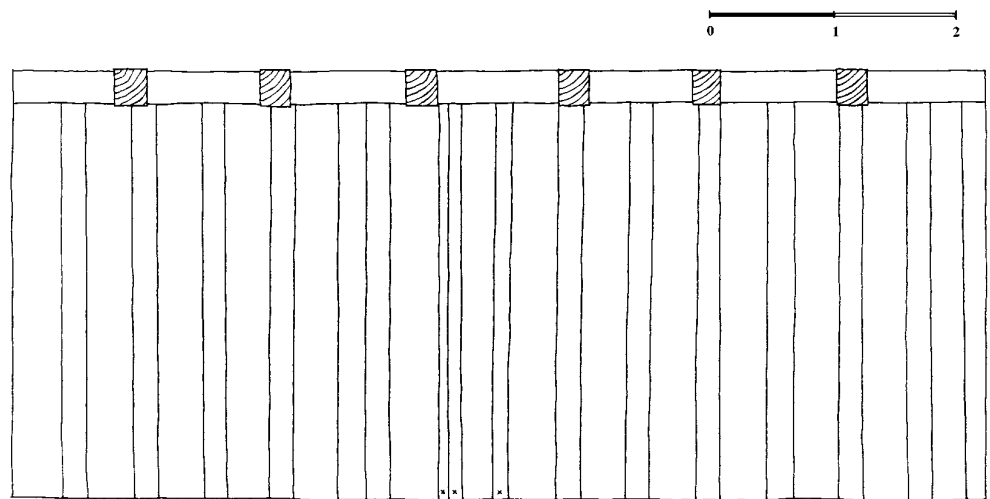
Obr. 13: Znojmo, dům čp. 15. Místnost č. 205 - západní stěna. (Kresba autoři, 1996.)  
x - nově vyměněné desky.

koutě průjezdu. K výstavbě patra kamenného došlo nejpozději v první čtvrtině 15. století, jak by naznačovalo dendrochronologické datování stropních trámů v patře.<sup>28)</sup> I když je dochované táhlování v přední místnosti v patře domu novověké, lze zde předpokládat starší dřevěné obložení (obr. 12-14).

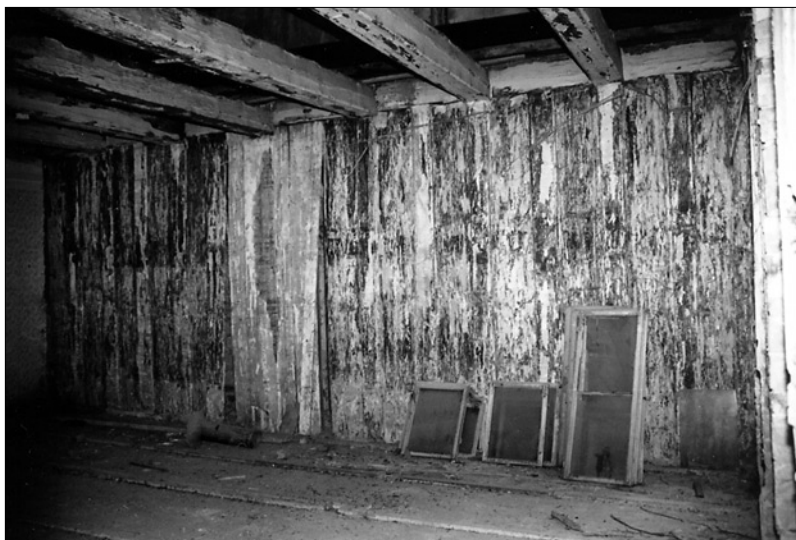
Obr. 15: Znojmo, dům čp. 15. Místnost s dřevěným obložením v patře (místnost č. 205), západní stěna (viz obr. 13). (Foto autoři.)

Do konce 15. století lze datovat všechny nalezené pozdně gotické fragmenty. Peron byl v této době reprezentativně upraven. Na jeho vyzděnou poprseň s římsou, navažující na okosený pilířek schodiště, byly osazeny sloupky, podpírající trámy stropu nad průjezdem v místech hrázdně přičky patra. Ze statických důvodů byla v této době k vnějšímu lici východní stěny srubu přistavěna rovněž řezbářsky ztvárněná stojina, zpevňující vychýlenou stěnu srubu a podpírající podélný trám stropu průjezdu (obr. 18, 19, 15).

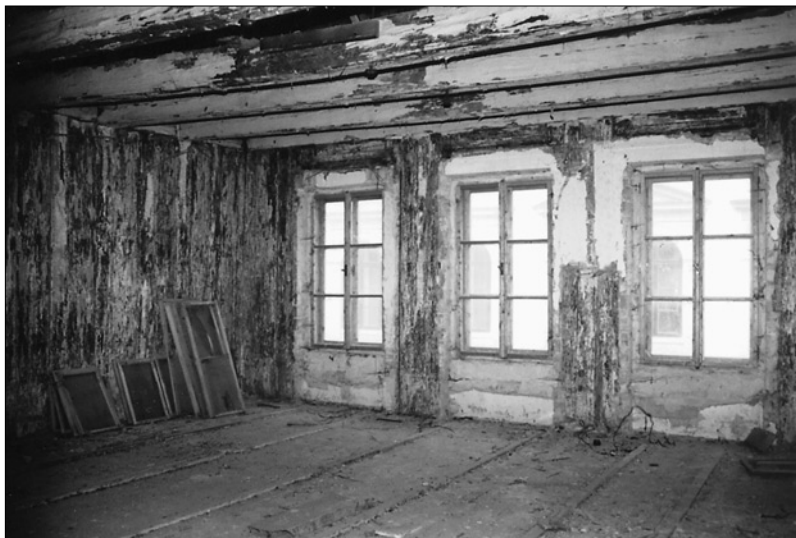
Obr. 16: Znojmo, dům čp. 15. Místnost s dřevěným obložením v patře (místnost č. 205), severní stěna (viz obr. 14). (Foto autoři.)

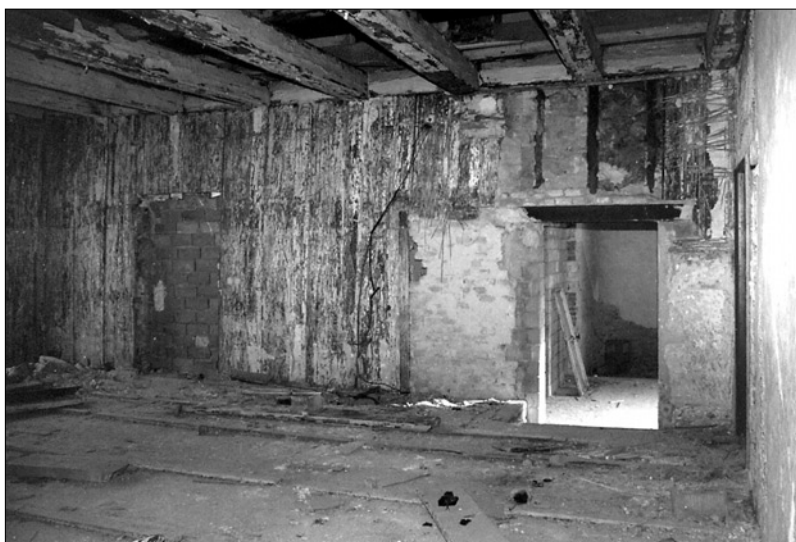
Obr. 17: Znojmo, dům čp. 15. Místnost s dřevěným obložením v patře (místnost č. 205), východní stěna (viz obr. 12). (Foto autoři.)

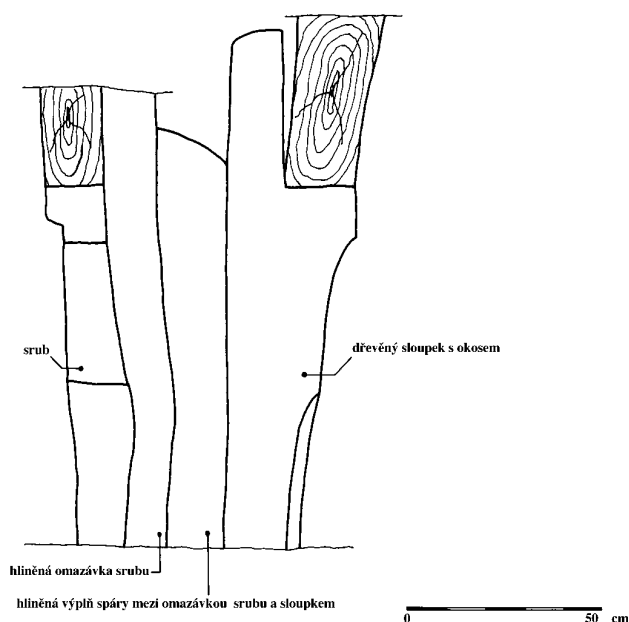
Obr. 19: Znojmo, dům čp. 15. Místnost č. 105 - řez horní částí východní zdi. (Kresba autoři, 1996.)

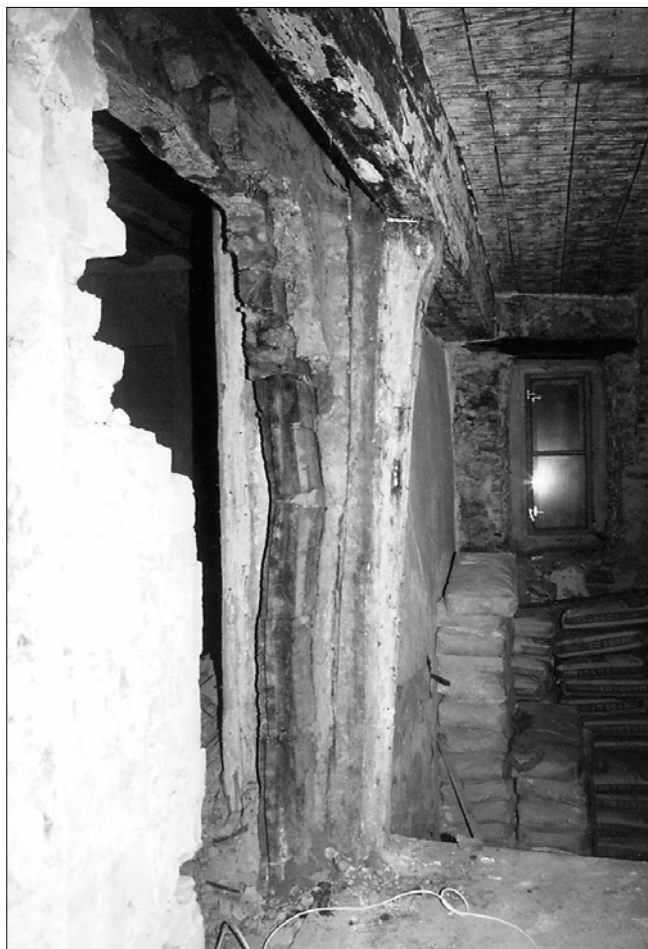
Obr. 18: Znojmo, dům čp. 15. Dřevěný sloupek na podestě peronu (místnost č. 104) po pravé straně vstupu do roubené obytné místnosti (viz obr. 7). (Foto autoři.)
