# KOTÁZCE VÝSKYTU BŘIDLICOVÝCH DOMŮ V PRAZE

ZDENĚK DRAGOUN

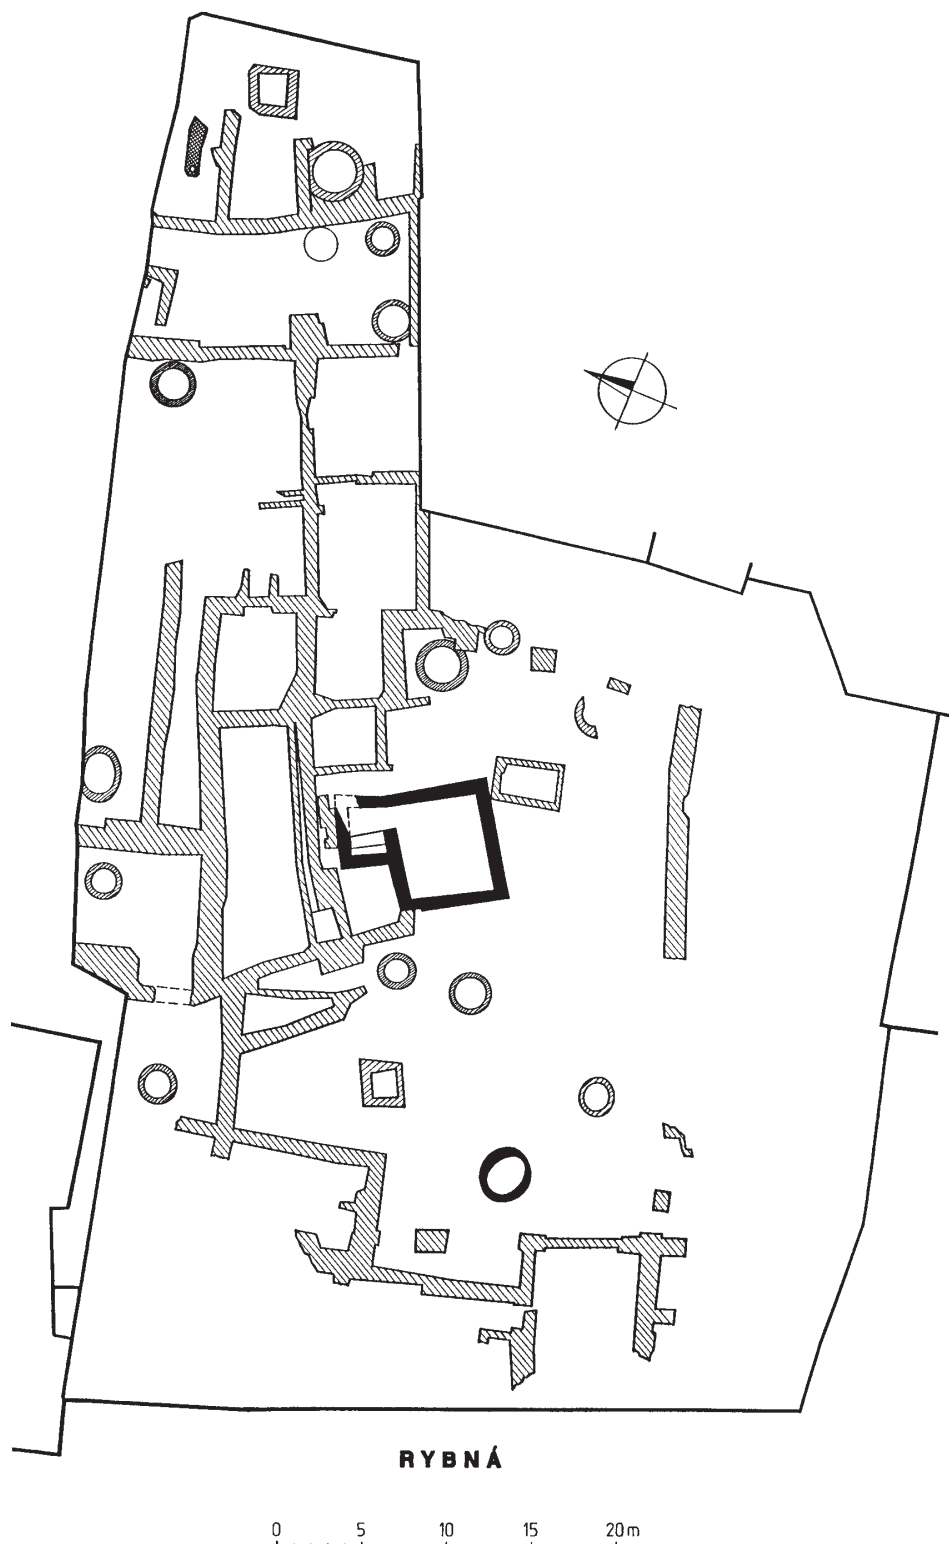
Obr. 1: Praha I - Staré Město, Rybná ul. čp. 682/I. Situace odkrytých zděných konstrukcí na parcele. Černě vyznačeny čistě břidlicové stavby. (Kresba M. Müller, 1992.)

*Abb. 1: Prag 1 - Altstadt, Rybná Strasse Konstr. Nr. 682/I. Lage der entdeckten gemauerten Konstruktionen auf der Parzelle. Schwarz bezeichnet reine Schieferbauten. Zeichnung M. Müller.*

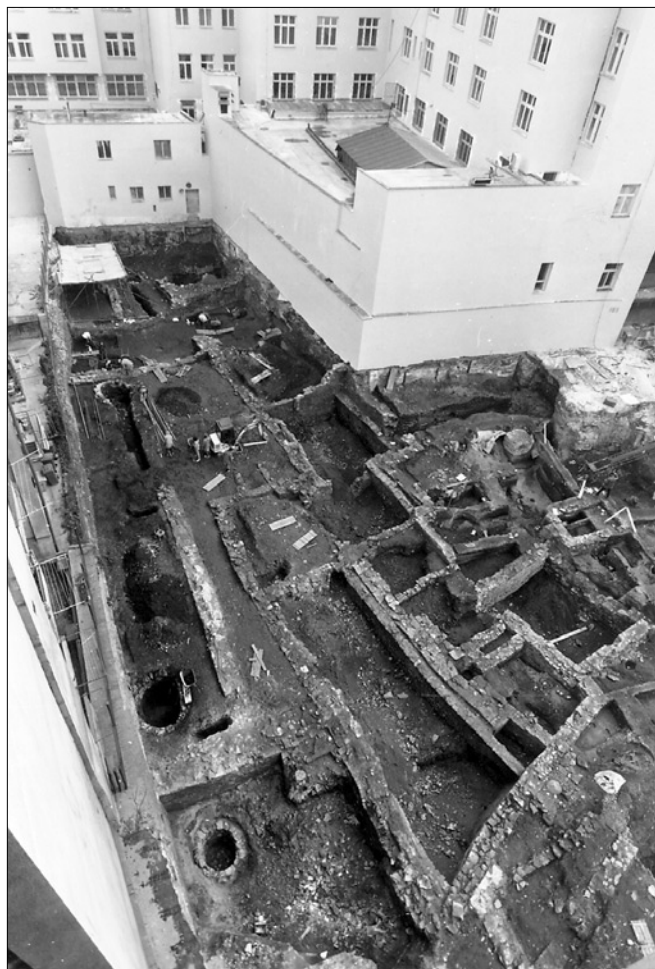
Obr. 2: Praha 1 - Staré Město, Rybná ul. čp. 682/I. Střední a východní část parcely během výzkumu. Břidlicový dům při pravém okraji snímku. Pohled od západu. (Foto F. Malý, 1992.)

*Abb. 2: Prag 1 - Altstadt, Rybná Strasse Konstr. 682/I. Mittel- und Ostteil der Parzelle während der Erforschung. Das Schieferhaus ist am rechten Bildrand. Anblick vom Westen. Lichtbild F. Malý.*

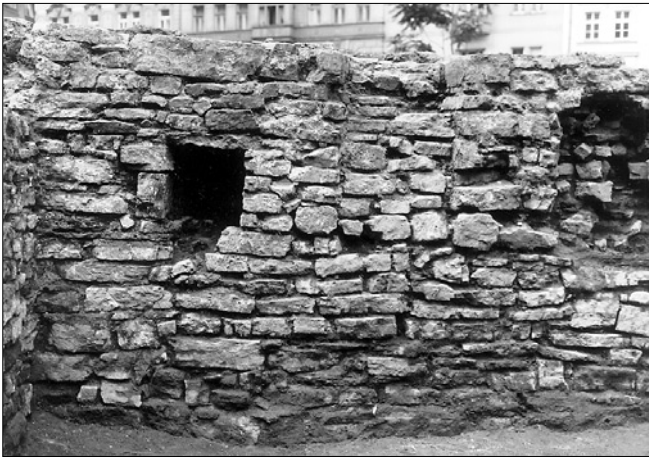
Obr. 3: Praha 1 - Staré Město, Rybná ul. čp. 682/I. Západní stěna sklepa brídlcového domu s nikou a spodní partií násypného otvoru. Pohled od východu. (Foto F. Malý, 1992.)

*Abb. 3: Prag 1 - Altstadt, Rybná Strasse Konstr. Nr. 682/I. Kellerwestwand des Schieferhauses mit Nische und unterem Teil der Schüttöffnung. Anblick vom Osten. Lichtbild F. Malý.*

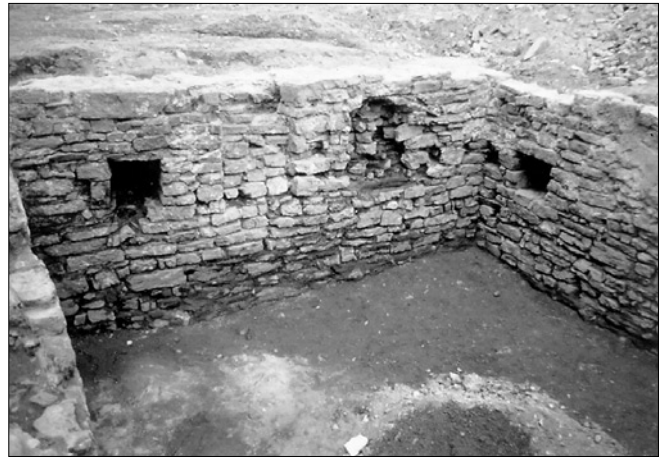
Obr. 4: Praha 1 - Staré Město, Rybná ul. čp. 682/I. Západní stěna brídlcového domu s pravoúhlou nikou a spodní partií násypného otvoru sklepa a část severní zdi s nikou. Pohled od východu. (Foto M. Tryml, 1992.)

*Abb. 4: Prag 1 - Altstadt, Rybná Strasse Konstr. Nr. 682/I. Westwand des Schieferhauses mit der rechteckigen Nische und dem unteren Teil der Schüttungsöffnung des Kellers und Teil der Norwand mit Nische. Anblick vom Osten. Lichtbild M. Tryml.*

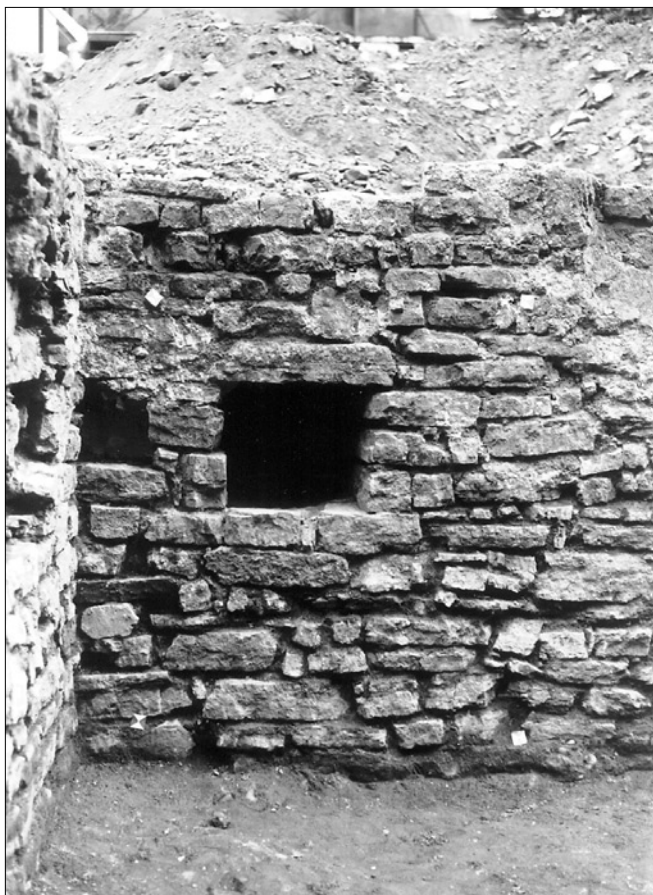
Obr. 5: Praha 1 - Staré Město, Rybná ul. čp. 682/I. Západní část severní stěny sklepa břidlicového domu s nikou a částí omítnuté spodní partie násypného otvoru. Pohled od jihu. (Foto F. Malý, 1992.)

*Abb. 5: Prag 1 - Altstadt, Rybná Strasse Konstr. Nr. 682/I. Westteil der Kellernordwand des Schieferhauses mit Nische und dem Teil der verputzten unteren Partie der Schüttöffnung. Anblick vom Süden. Lichtbild F. Malý.*

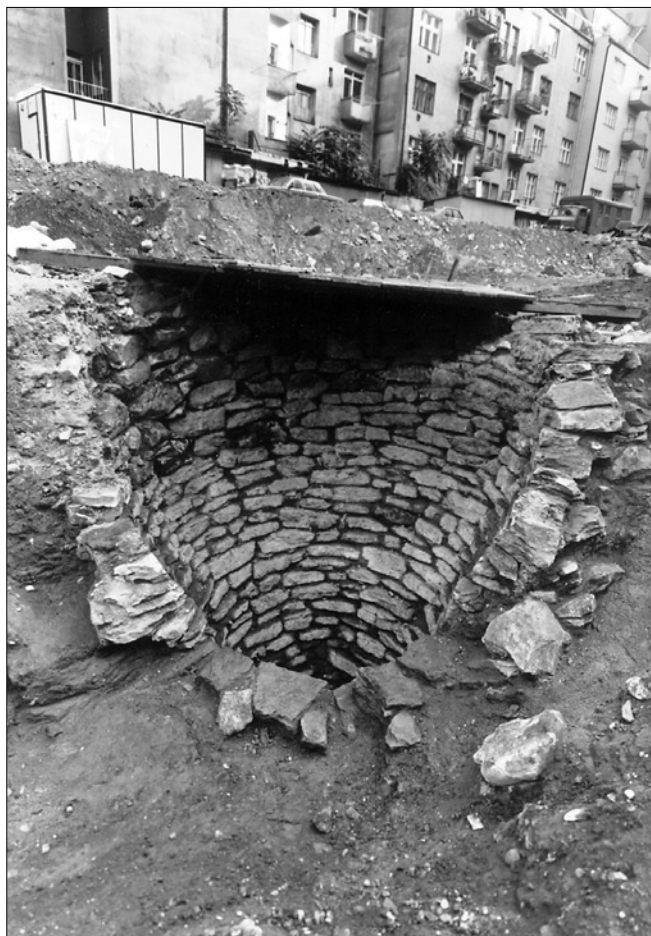
Obr. 6: Praha 1 - Staré Město, Rybná ul. čp. 682/I. Částečně narušená břidlicová studna. Pohled od jihozápadu. (Foto F. Malý, 1992.)

Nevelká torza břidlicového zdiva byla na lokalitě zjištěna ještě v několika partiích. Některá z nich pocházela rovněž z vrcholně středověkých nebo mladších fází zástavby, budovaných možná i z druhotně použitého materiálu. Jednoznačně starší je pouze břidlicové obezdění studny, umístěné zhruba 15 m jižně od popsaného břidlicového domu. Podle nálezů ze zásypu zanikla někdy kolem poloviny 14. století, nálezy ze vkopu a stratigrafická situace datují její vznik do 2. poloviny 13. století.

*Abb. 6: Prag 1 - Altstadt, Rybná Strasse Konstr. Nr. 682/I. Teilweise beschädigter Schieferbrunnen. Anblick vom Südwesten. Lichtbild F. Malý.*
