# KOSTEL SV. JANA KŘTITELE NA POMEZÍ - VÝSLEDKY STAVEBNĚ HISTORICKÉHO A ARCHEOLOGICKÉHO VÝZKUMU

PAVEL BŘICHÁČEK, JAN MUK

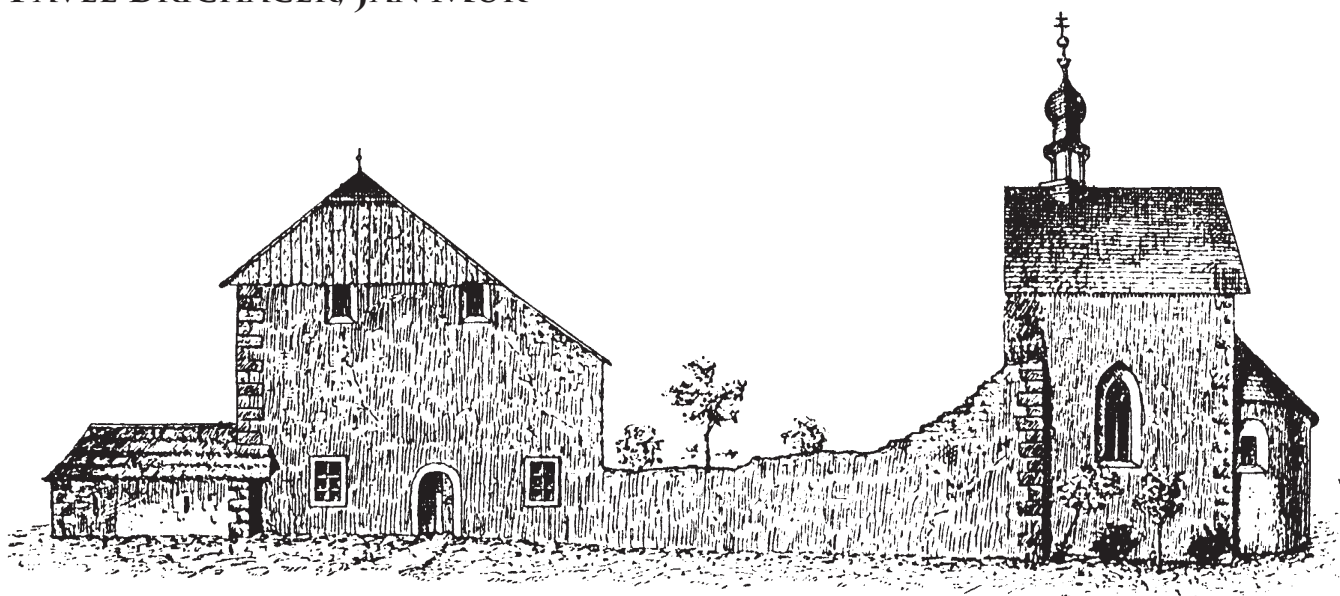
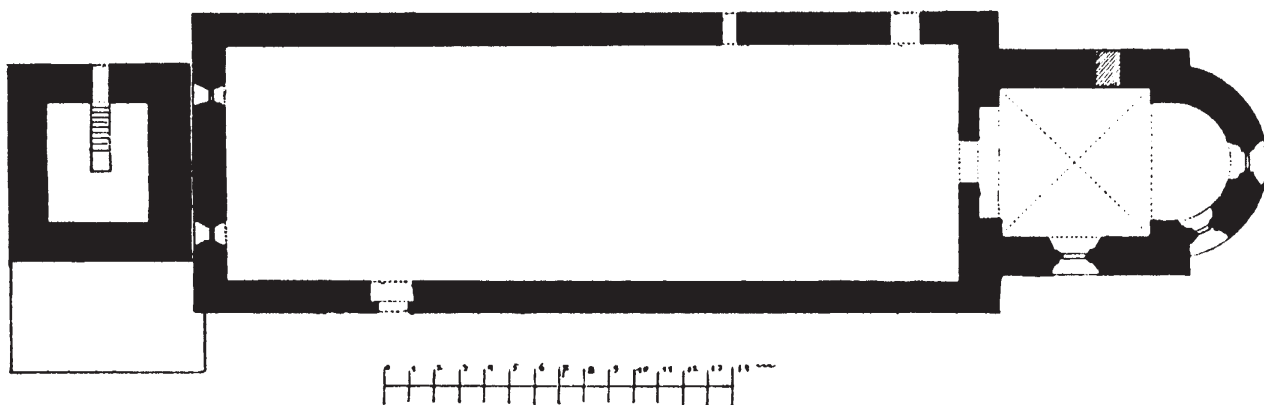
Obr. 1: Pomezí, kostel sv. Jana Křtitele. Vzhled stavby na počátku 20. století. Podle J. Nováka ze Soupisu jindřichohradeckého okresu z r. 1901.

Původní románská svatyně, o celkové délce 37 metrů a šířce (u lodi) 12,2 metru, se skládala ze tří částí (obr. 1, 10, 11, 12). Obdélné lodi s emporou (vnitřní rozměry 23,1 x 9,6 metru, vnější 26,2 x 12,2 metru), téměř čtvercové kněžiště (vnější rozměry 8,6 x 7,5 metru, vnitřní 5,8 x 6 metrů) a přilehlé apsidy (hloubka uvnitř 3,82 metru, šířka uvnitř 4,74 metru) s oltární mensou.

Starší zobrazení (obr. 1) uvádějí západně od kostela zbytek objektu, připojeného k západnímu průčelí svatyně. Uvnitř byla i studánka, jejíž umístění určuje dnešní studna. Domníváme se podle nejbližších analogií (Niklasberg, Weikertschlag ad. v Dolním Rakousku), že zde byla ke kostelu přistavěna západní věž. Torzo objektu zobrazené na starších kresbách bylo během 1. poloviny 20. století rozebráno na stavební materiál. K provedení archeologického výzkumu nedali uživatelé objektu souhlas.

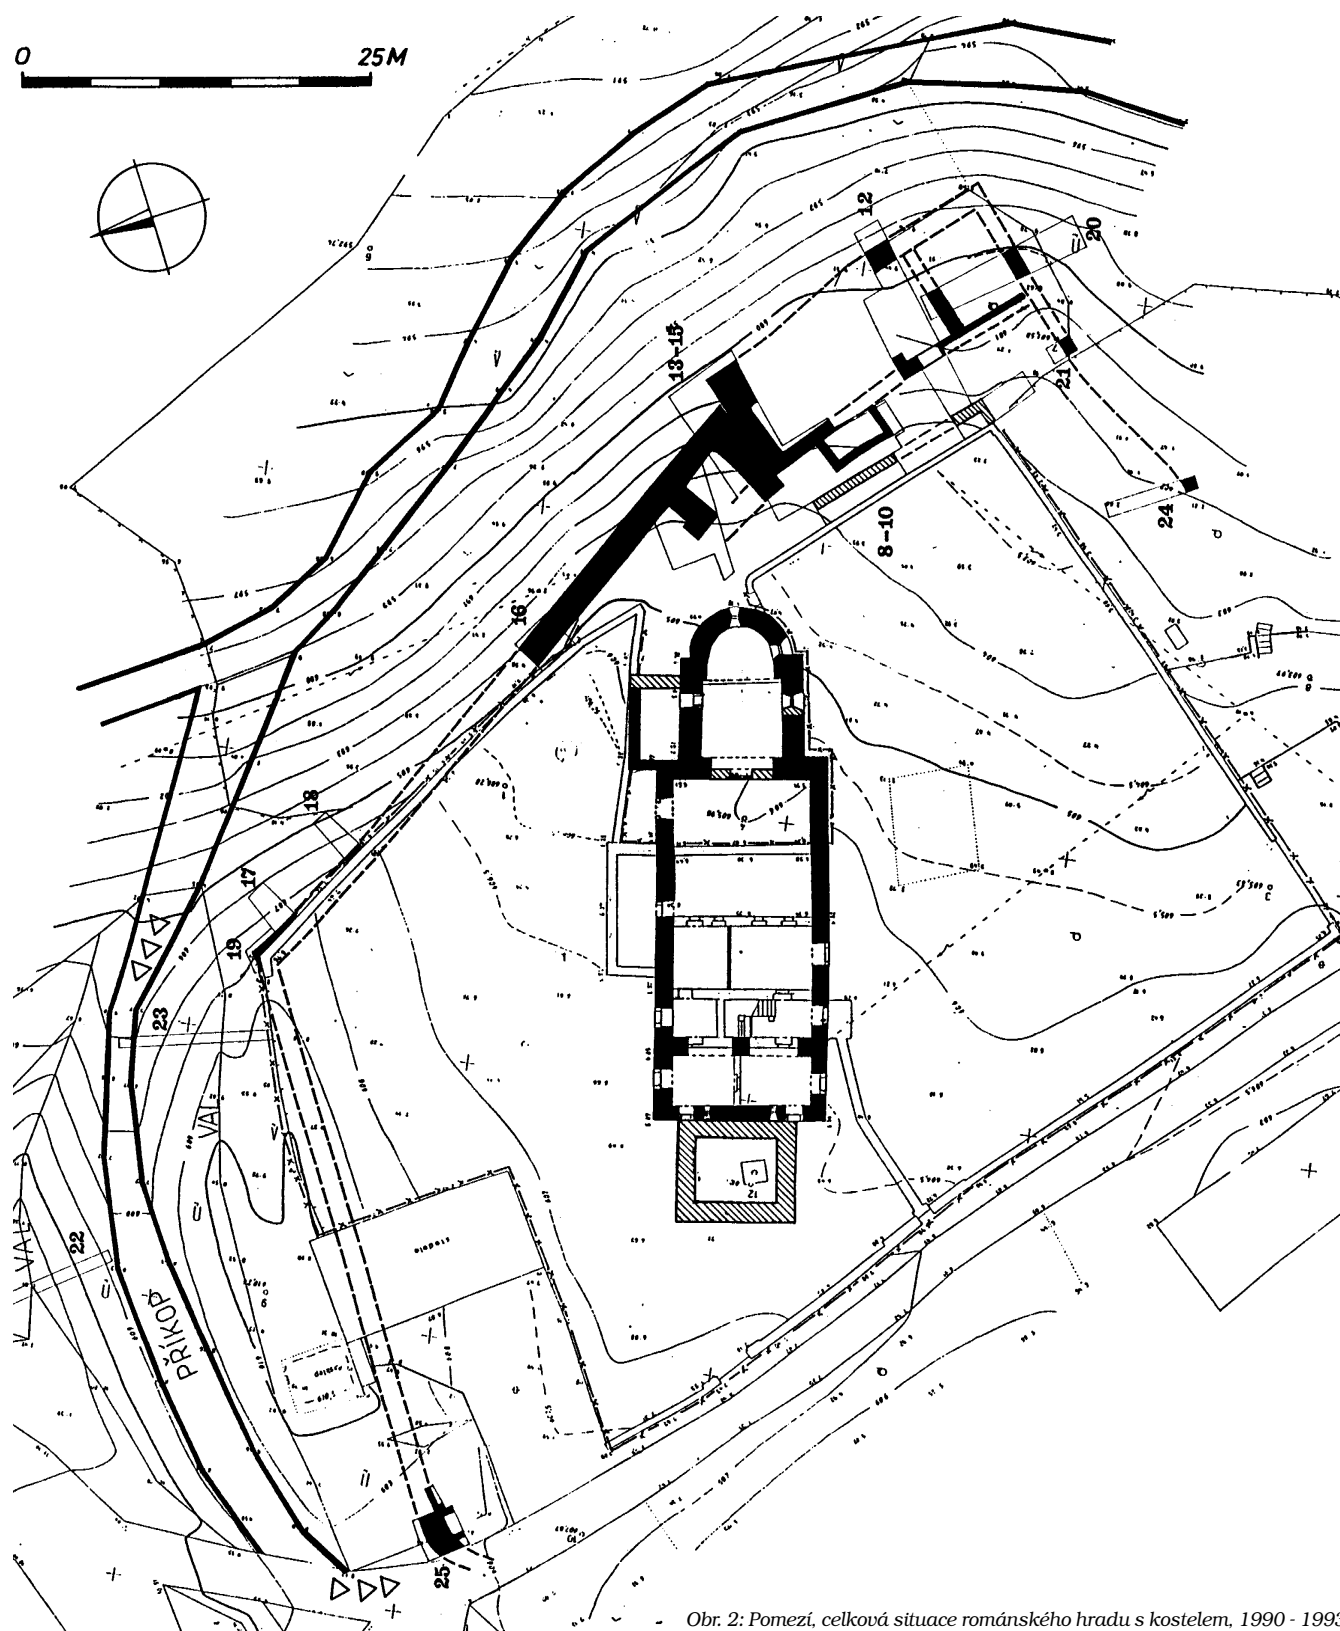
Obr. 2: Pomezí, celková situace románského hradu s kostelem, 1990 - 1993.

celém východním boku ostrožny (obr. 2). Do lokality se vstupovalo pouze ze severní strany příkopem mezi oběma valy, dnes blíže neznámým vstupem. Stezka směřuje dále k severu, kde pokračuje pod dnešní silnicí. Zachován je i úsek západní, po několika stech metrech odbočují středověké cesty mimo dnešní komunikaci a jsou sledovatelné v délce několika kilometrů v lesním porostu.

Ze severní strany je k lodi kostela přistavěna nevzhledná kůlna (půdorys obr. č. 2), hrozící zřícením. Je vybudována z lomových kamenů, které nesou stopy malty a omítek. Pro její stavbu bylo na počátku století rozebíráno zdivo lodi. Ke kůlně i k apsidě je pak připojeno ohradní zdivo, rozdělující dnešní parcely, které bylo postaveno již v minulém století. Také ono se skládá z kamenů se zbytky starší malty, jsou v něm použity i opracované kvádry z armování. Některé další opracované kameny leží volně na povrchu terénu v zahradě jižně od kostela. Stavební detaily, raně a pozdně gotické, použité v několika chalupách na lokalitě jako „ozdobné kameny“ ve zdivu, pocházející podle informací majitelů z hradu Landštejna.

Důležitá zjištění přineslo sledování pohřebiště v okolí svatyně, zejména v sondách č. 4 a 11. Především v sondě 11 (obr. 2, rozm. 2×2 metry) byly odkryty kostrové hroby, porušené románskou západní zdí sakristie. Ale i v základu severní zdi lodi byly v jíl, použitým jako pojivo, zlomky lidských kostí. Pod gotickou východní zdí sakristie v sondě 4 (rozměr 2,4×3 - 4 metry) bylo množství hrobů v superpozicích, dokládajících intenzivní pohřbívání od doby vzniku kostela do doby vzniku sakristie. Hřbitov pokračuje dále k východu, kde předhusitské fáze pohřbívání porušují zanikající hradbu, ale i k severu (sonda 5, rozm. 1,4×1 metr). Zde se patrně pohřbívalo postupně v celém prostoru až k opevnění. Archeologická situace a nálezy z hrobů nasvědčují tomu, že se zde pohřbívalo nejvíce v 13. až 15. století.

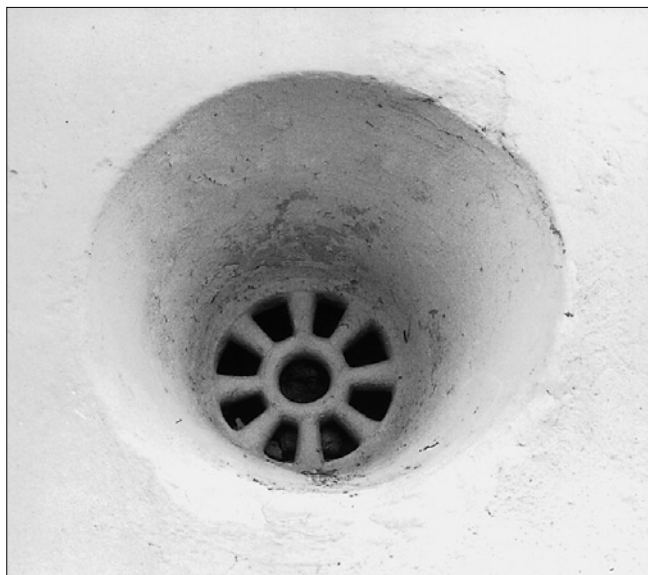
V západním průčelí jsou zachována původní románská kruhová okna o průměru 70 cm, otevřená vně šikmou špaletou. V severním okně zbyly čtyři otlučené náběhy, v jižním okně se dochovala rozeta ve tvaru kola s osmi loukotěmi (obr. 3). V ose západního průčelí je poklepem zjištělná velká dutina, není vyloučeno, že jde o zazděný mladší portál do objektu, původně přistavěného ke kostelu ze západní strany. Pro nesouhlas uživatelů objektu nebyla průzkumná sonda provedena.

Obr. 3: Pomezí, kostel sv. Jana Křtitele, románské okno s rozetou v západním průčelí lodi. (Foto P. Bríháček.)

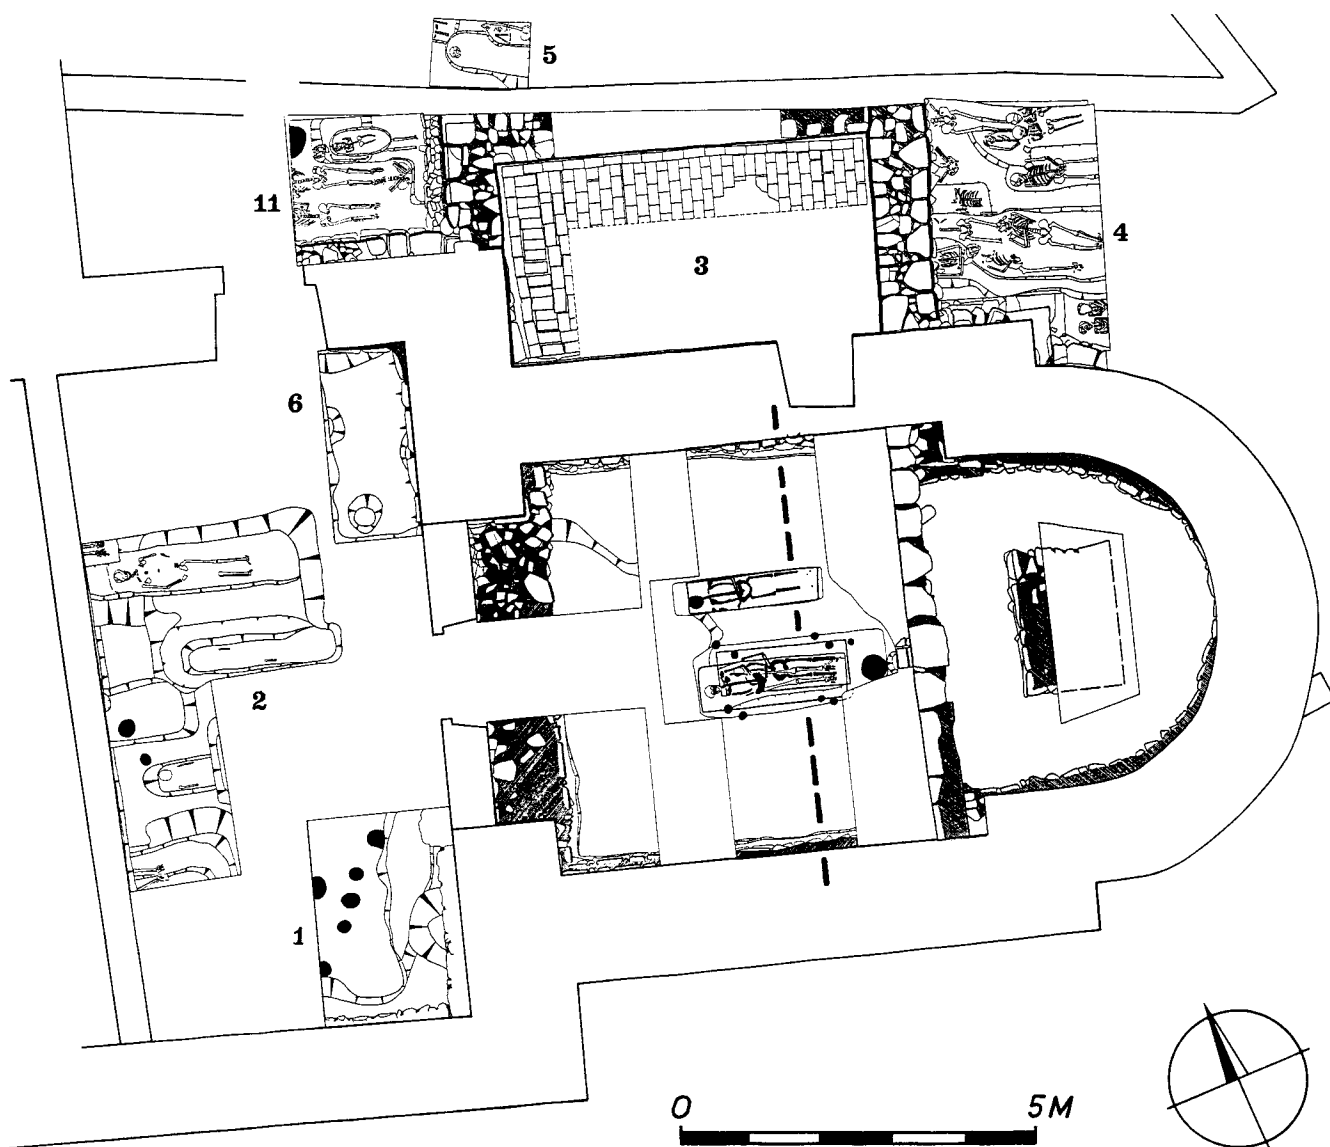
Obr. 4: Pomezí, výsledky archeologického výzkumu kostela, celkový plán, řez (obr. 8) vyznačen přerušovanou linií. (Kresba P. Břicháček, stav r. 1990-91.)

V přístupných místech byly položeny tři sondy. Sonda 1 v jihovýchodním koutu, sonda 2 uprostřed a sonda 6 v severovýchodním koutu lodi (obr. 4).

Od západu, z lodi, vstupujeme podezděným triumfálním obloukem do téměř čtvercového choru (obr. 4). V zazdínce jsou dnes vstupní nevzhledné dřevěné dveře z počátku století. Nad nimi je zevnitř nika (výšky 150 cm), zbytek okna, které vzniklo po zničení lodi kostela. Z plochy zazdívky vystupují na sever i jih původní římsy (v profilu tvaru podbrádky, která je překryta krycí deskou se zaoblenými hranami) dochovaného triumfálního oblouku. Zdivo nad ním pak přechází plynule do štítu. V něm je v ose chrámu (východ - západ) polokruhově zaklenuté románské okénko (výšky 120 cm) do půdního prostoru. Západní průčelí pokračuje plynule k severu i jihu, kde předstupuje před obvodové zdi chóru a tvoří s obvodovými zdmi lodi nároží, armovaná velkými, pečlivě opracovanými kvádry.

ván v úplnosti, horní ve zbytcích v severovýchodním a jihovýchodním koutu chóru (obr. 4). Podlaha byla místy sešlapána až na hrubý pískový podklad. Zachovaná místa byla ponechána na kontrolních blocích (obr. 4) a zbytek plochy byl dále snižován. V podsýpce lité podlahy byla nalezena poklice a podstatná část džbánu s nápisem (stavební oběťina?), jež datují vznik podlahy do druhé poloviny, popř. do závěru 14. století. Přibližně 15 cm pod podlahou svrchní byla objevena podlaha další (obr. 8), zhotovená stejným způsobem. Byla uložena o několik cm výše (4 - 10 cm) než je povrch rozšířeného základového ústupu. Niž se objevily základové vkopy na povrchu zpevněné maltou (obr. 8), výše pak násypy, jimiž byl vyrovnáván terén. Na povrchu podloží jsme i zde zachytili spálenou popelovitou vrstvu. Pod triumfálním obloukem do chóru se základový ústupek rozšiřoval výrazně směrem k východu, až do šířky základového zdiva 200 cm.

vána podle severovýchodní zdi lodi a pak se lomila ve směru k východu (obr. 4). Hned pod drny se objevil povrch destrukce s násypy a severně od nároží lodi pak další průběh lomového zdiva. Po odkrytí nároží byl dokončen průzkum zbytku půdorysu.

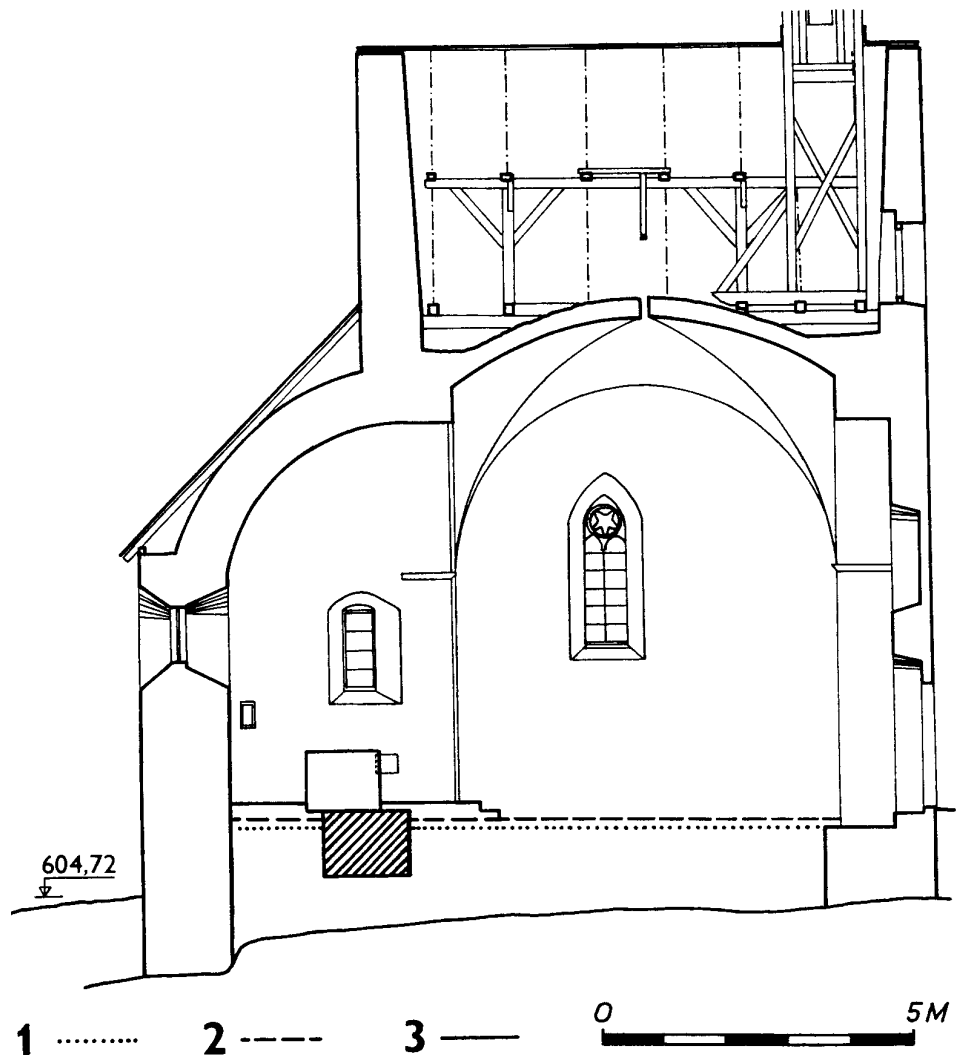
Obr. 5: Pomezí, řez chórem a apsidou kostela. Podle J. Muka a doplněno.

1 - výška románské podlahy, 2 - úroveň první gotické podlahy, 3 - zvýšená úroveň podlahy v apsidě.

Interiér presbyteria je původním románským prostorem (obr. 5). Je zaklenut jediným křížovým polem charakteristického tvaru, s řídicími křivkami v diagonálách kruhovými, shodné s čelními oblouky téže formy, což má za důsledek stoupání vrcholnic do středu. Charakteristické jsou ovšem i tvary vrcholnic, nikoliv přímkové, ale tvaru segmentu.

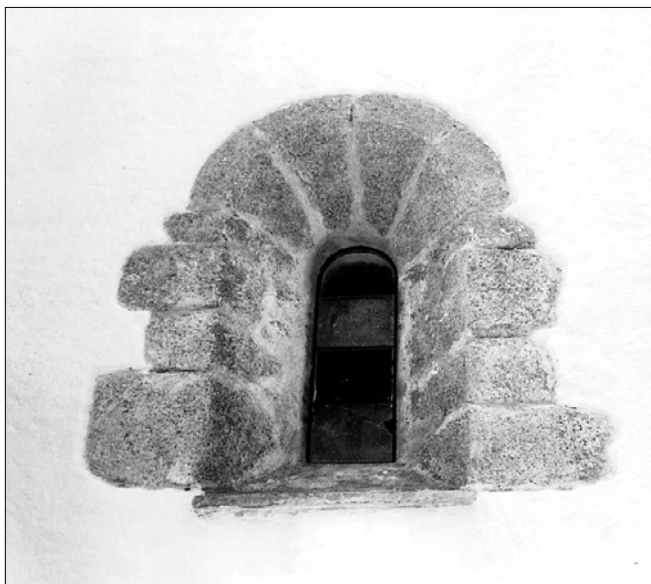
Severní průčelí chóru je prolomeno původním románským špaletovým oknem (jižní i severní okno bylo shodné), dochovaným v úplnosti. Zevnitř chóru byl sondami odhalen dodatečně vložený gotický portál vstupu do sakristie. Je lomený, s okosením hrany, obracujícím se do horizontály. Výška portálu je 174 cm, šířka okosení 6 cm. K portálu se váže jedna z vrstev gotických maleb (růžové a rudé rámování a rudý trojlístý květ nad vrcholem portálu). Zbytky středověké nástěnné malby, které jsou v současné době předmětem rozsáhlých restaurátorských pra-

Obr. 6: Pomezí, kostel sv. Jana Křtitele, románské okno v severním průčelí chóru. (Foto P. Břicháček, 1991.)

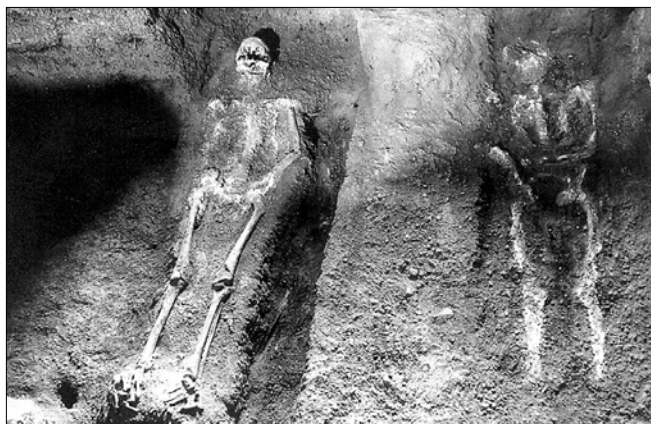
Obr. 7: Pomezí, chór kostela, pohřby v ose chrámu a severně od ní, pohled od východu. (Foto P. Břicháček, 1991.)

V presbyteriu v ose chrámu před oltářní mensou byly ve svrchní podlaze umístěny cihly a malé kameny, které vyznačovaly jediné místo, kde byly uloženy pohřby (obr. 7). Hrobové jámy porušovaly starší maltovou podlahu, všechny pohřby byly tedy uloženy do již stojící stavby. I když nebyly v zásypech nalezeny žádné předměty, i vlastní pohřby postrádaly jakoukoli výbavu, nejsme na pochybách, že jde o hroby významných jedinců. Celková úprava hrobových komor, uložení v dřevěných rakvích na márách a v neposlední řadě v ose chrámu na čestném místě, nám pro sledované období (konec 12. - 13. století) potvrzuje, že jde o pohřby zakladatele a členy jeho rodiny.

V ose chrámu byli uloženi těsně nad sebou dva jedinci, třetí pak o něco severněji (obr. 2, 7). Kosterní pozůstatky

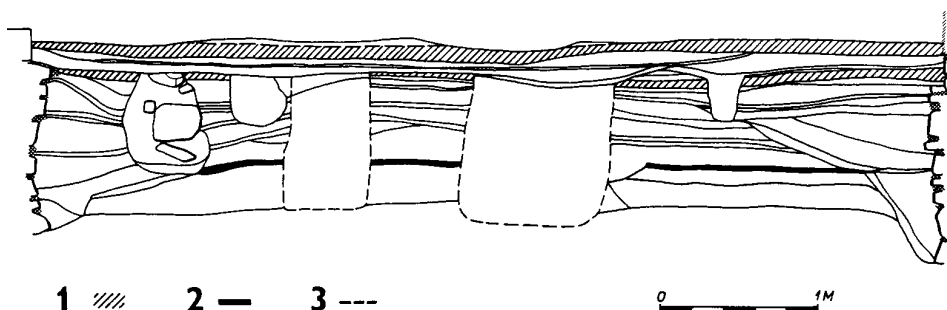
Obr. 8: Pomezí, řez vrstvami v chóru (viz obr. 4).  
1 - úroveň románské a gotické maltové podlahy  
2 - spálená popelovitá vrstva nad podloží  
3 - hrobové jámy.

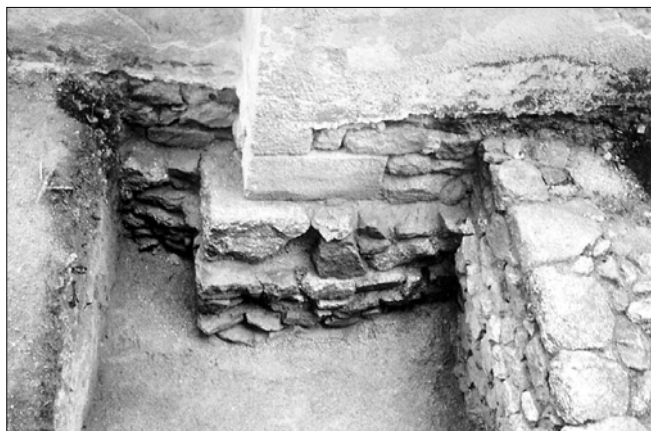
Obr. 9: Pomezí, severovýchodní vnější roh chóru s napojením apsidy a na spáru přizděnou zdí sakristie (upravo), pohled od severu. (Foto P. Břicháček, 1991.)

Severní zeď pozdější sakristie směřovala patrně k opevnění, ale později v gotické fázi byla zčásti vybrána a ke zbytku na spáru přistavěna mladší východní zeď sakristie (z drobných lomových kamenů se žlutou maltou), která je i o 10 - 15 cm širší. Na povrchu západní zdi sakristie jsou umístěny tři pečlivě opracované kameny s šikmo ven okosenými hranami, podklad pro armování nároží, jak je známe ze stavby kostela.

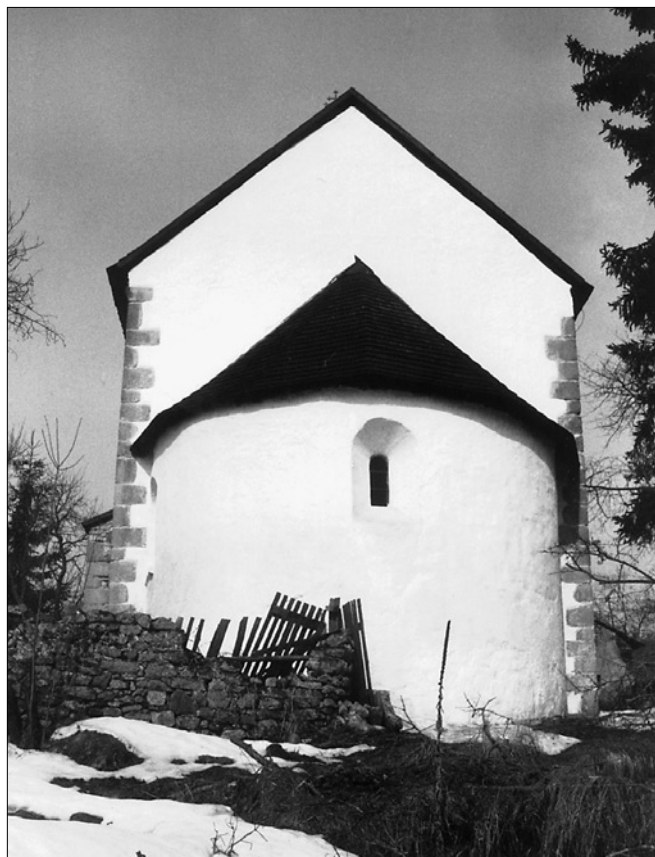
Obr. 10: Pomezí, kostel sv. Jana Křtitele, východní závěr. (Foto P. Břicháček, 1996.)

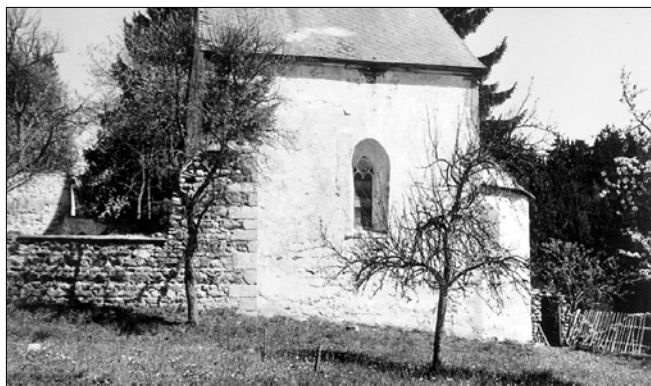
Obr. 11: Pomezí, kostel sv. Jana Křtitele, východní část, pohled od jihu. (Foto P. Břicháček, 1991.)

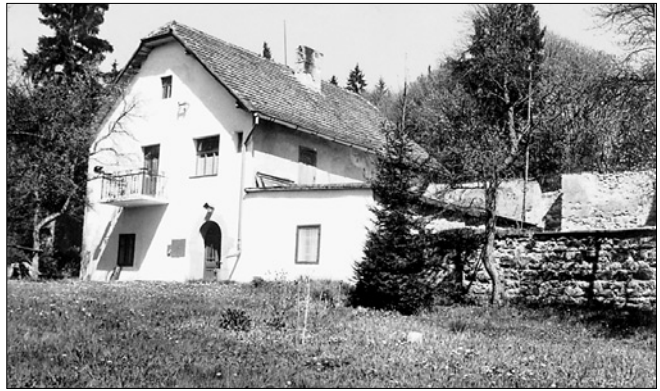
Obr. 12: Pomezí, kostel sv. Jana Křtitele, západní část, pohled od jihu. (Foto P. Bricháček, 1991.)

Západní část je dnes přestavěna v obytné stavení (obr. 1, 12). Jeho dispozice je trojdílná, všechny trakty jsou severojižní. Do užšího středního traktu je z jižní strany vstup portálem, který je z podstatné části zachován v románské podobě. Portál je tvořen většími kvádry (o výšce 33 až 36 cm) a polokruhově zaklenut. Některé z kvádrů byly dodatečně vyměněny. Celková výška portálu je 240 cm, šířka 120 cm.

Jinak je přízemí i patro prolomeno nevzhlednými novodobými okenními otvory (obr. 12). Z přízemí je pod mezi-patrovou podestou vstup po rampě do sklepa (o rozměrech 2,7 x 3, 14 metru), situovaného do severozápadního kou-
