# MATERIÁLIE

## Z OPRAVY KOSTELA SV. JAKUBA VĚTŠÍHO V MINICÍCH

JIRÍ BLÁHA, JAN ŽIŽKA

V roce 1995 byla prováděna oprava průčelí kostela sv. Jakuba Většího v Minicích v okrese Mělník. Před zahájením opravy byl jako součást jednoduché dokumentace proveden rovněž zjednodušený stavebně historický průzkum.<sup>1)</sup> Při snímání omítek došlo k několika pozoruhodným nálezům, které bezprostředně na to našly ohlas v regionální vlastivědné literatuře, kde byl zhodnocen stavební vývoj kostela.<sup>2)</sup> Současně během opravy prováděli dokumentaci a průzkum pracovníci Památkového ústavu středních Čech, jejichž zjištění jsou stručně charakterizována v následující zprávě.

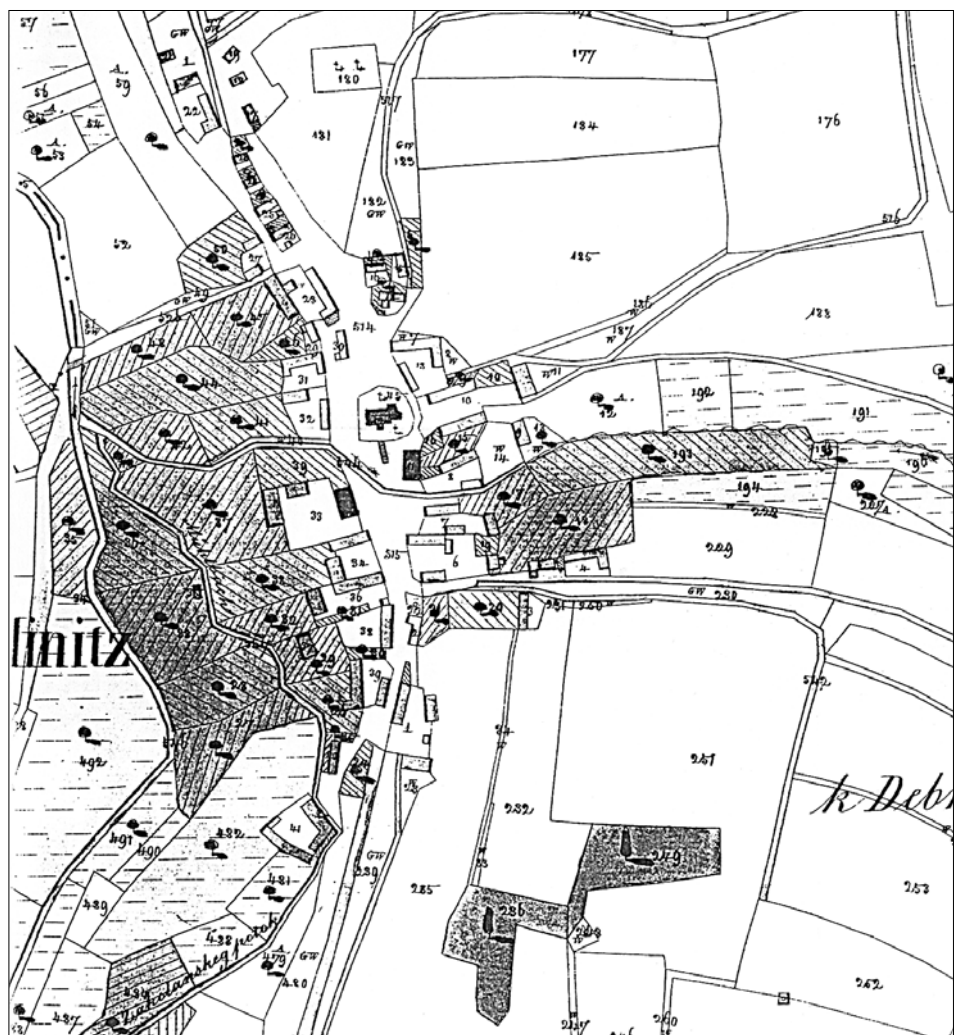
Obr. 1: Minice, kostel sv. Jakuba Většího. Situace kostela, výsek z mapy stabilního katastru. (Archiv zeměměřického ústavu)

Abb. 1: Minice, Kirche St. Jakob d. Gr.: Situation, Ausschnitt vom Stablkataster.

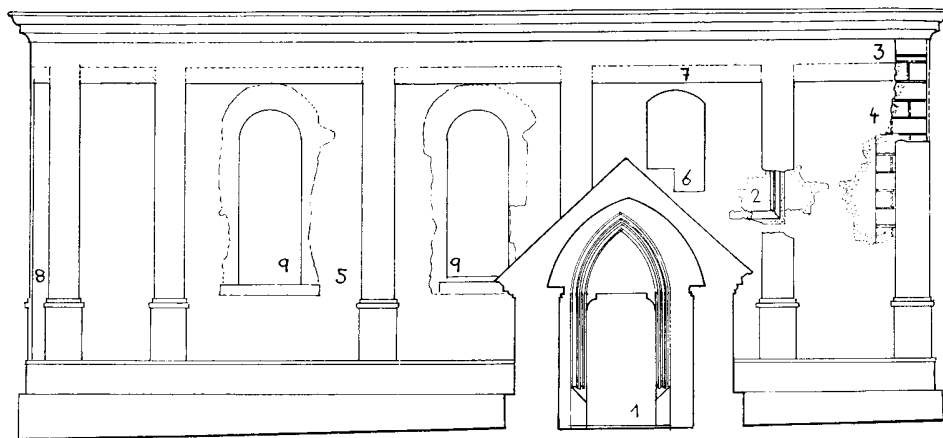
Obr. 2: Pohled na jižní průčelí kostela sv. Jakuba Větš. v Minicích. 1 - portál v předsíní do lodi, 2 - fragment gotického okna, 3 - římsový profil, 4 - omítka s malovaným kvádřovaným pásem, 5 - předpokládaná poloha jihozápadního nároží lodi, 6 - zazděné barokní okno, 7 - původní barokní lesenový pás, 8 - druhotně použité gotické kvádry, 9 - neorenesanční okna. (Zaměření autoři, 1995.)

Pozoruhodné pozůstatky starších fází kostela se do-  
chovaly na jižním průčelí lodi. Průčelí člení lesenové rámy  
na pět polí, z nichž krajní jsou užší než pole střední. Sym-  
metrický rozvrh narušuje předsín před vstupem do koste-  
la, překrývající lesenou mezi druhým a třetím polem od vý-  
chodu. Loď dnes od jihu osvětluje pouze dvojice novorene-  
sančních oken ve druhém a třetím poli od západu. Při sní-  
mání omítek byla odstraněna horní část plentovaného  
vysazení leseny při jihovýchodním nároží. Pod ní se objevi-  
la trojice fialově vybarvených kvádrů s oranžovými spá-  
rami, namalovaná na kovem utažené omítce. Dokonalé pro-  
vedení i dobré zachování nátěru vytvářelo dojem provede-  
ní z nafialovělého kamene. Fragment kovem utažené omít-  
ky se dochoval i vlevo od leseny. Pod oranžovým nátěrem zde  
byly rovněž patrné i malované kvádry, rozvrhem a spáro-  
řezem navazující na kvádry v horní části, směrem k zápa-

tažena do roviny kamene. Dobře zachovaná červenofialová  
pasparta přecházela úzkým pruhem na okosení. Vpravo od  
ní byly na omítce patrné skvrny červenohnědé stékající bar-  
vy. Dolní část průčelí byla současně s provedením vysoké-  
ho novorenesančního soklu plentována cihlami. Vlevo nad  
fragmentem gotického okna bylo dobře patrné zazděné seg-  
mentově sklenuté okno se stupňovitým parapetem, umís-  
těné v ose druhého pole nad předsíní. Cihelný záklenek ok-  
na překryla dolní část vysazení lesenového pásu, provedená,  
na rozdíl od horního kamenného vysazení, z cihel.

V levé části jižního průčelí bylo možné sledovat zásahy  
do zdiva při prolomení a úpravách oken. Pravé okno u před-  
síně bylo dodatečně prolomeno v celém rozsahu. Obezdví-  
ka však má dvě fáze. Ve střední části okna je pravé ostění  
vyzděno z lomového kamene. Na ně pak zřejmě až v další eta-  
pě, tedy při novorenesanční úpravě, navázal cihelný zákle-  
nek a obezdívka ostění. Levé okno má střední část ostění  
provedenou současně se zdivem, dodatečné je obezdění dol-  
ní části ostění a vyklenutí předsazeného záklenku. Zatím co  
zdivo u pravého okna je čistě lomové, dále k západu je zdi-  
vo lehce promíšené cihelnými úlomky. Předěl zdiva lze před-  
pokládat v oblasti leseny mezi druhým a třetím polem od zá-  
padu, která může překrývat vertikální spáru. Ve vysazení  
lesen, zejména při západním průčelí, jsou použity kvádry se  
zbytky červených a okrových nátěrů, které zřejmě armova-  
ly nároží středověké stavby.

Abb. 2: Minice, Kirche St. Jakob d. Gr.: Südfassade.

1 - Portal in der Vorhalle, 2 - Fragment eines gotischen Fensters, 3 - Gesimsprofil, 4 - Putzschicht mit einem gemalten Rustikband, 5 - vorausgesetzte Lage der Schiffsüdostecke, 6 - vermauertes Barockfenster, 7 - barockes Mauerwerk, 8 - gotische, sekundär angewandte Hausteine, 9 - Neorenaissancefenster (Vermessung d. Autoren, 1995).

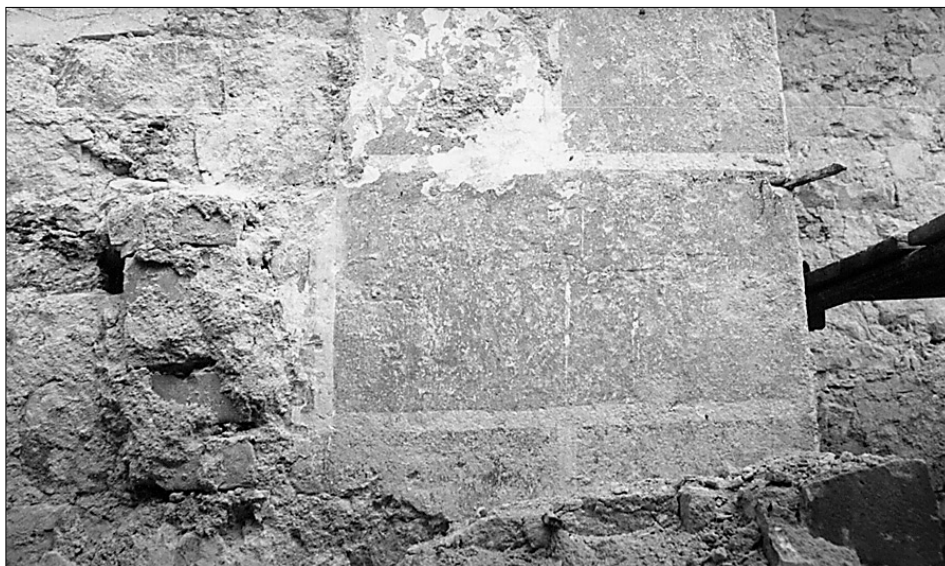
Obr. 4: Detail malované renesanční bosáže na jihovýchodním nároží lodi. (Foto J. Žižka, 1995.)

Ze zjištěných zbytků je zřej-  
mé, že nároží lodi zdůrazňoval  
pás malovaných kvádrů, kde se  
střídaly vždy jeden celý a jeden  
poloviční kvádr v jedné řadě,  
s nepochybnou vazbou na  
východní úsek lodi. Zbytky ko-  
vem utažené omítky se zachova-  
ly i vlevo od nároží, blíže druhé  
leseny. Pod ní byla odkryta pra-  
vá dolní část dalšího středově-  
kého okna. Profilace kamenného  
ostění, vybíhající z bankálu, se li-  
šila od okna východního. Vnější  
výžlabek zde nahradilo široké  
okosení. Další profilace, zničená  
osekáním a také modře natřená,  
mohla být opět asymetrickým  
výžlabeným klínovým profilem.  
Omítka je stejným způsobem při-

ně počítat s malováním. Nárožní kvádřované pásy mají však renesanční charakter. Roku 1549 koupil Minice k nelahozevskému panství Florian Gryspek z Gryspachu.<sup>13)</sup> Kvádřované pásy na nárožích kostela v Minicích jsou jistě blízké bosovaným nárožím zámku v Nelahozevsi z let 1553 až 1572.<sup>14)</sup> Malované kvádry lze podle náznaků předpokládat i na gotických opěrácích. Současně byly provedeny i pasparty kolem gotických oken. Červený nátěr, jehož rozsah se kryje s nátěrem fialovým, lze pokládat jen za starší fázi či variantu jednoho záměru. Barevnost minického kostela, datovatelná do poloviny 16. století, může zpětně naznačit barevné řešení gryspekovských staveb. Renesanční úpravám jistě náleží i předsíní jižního portálu.

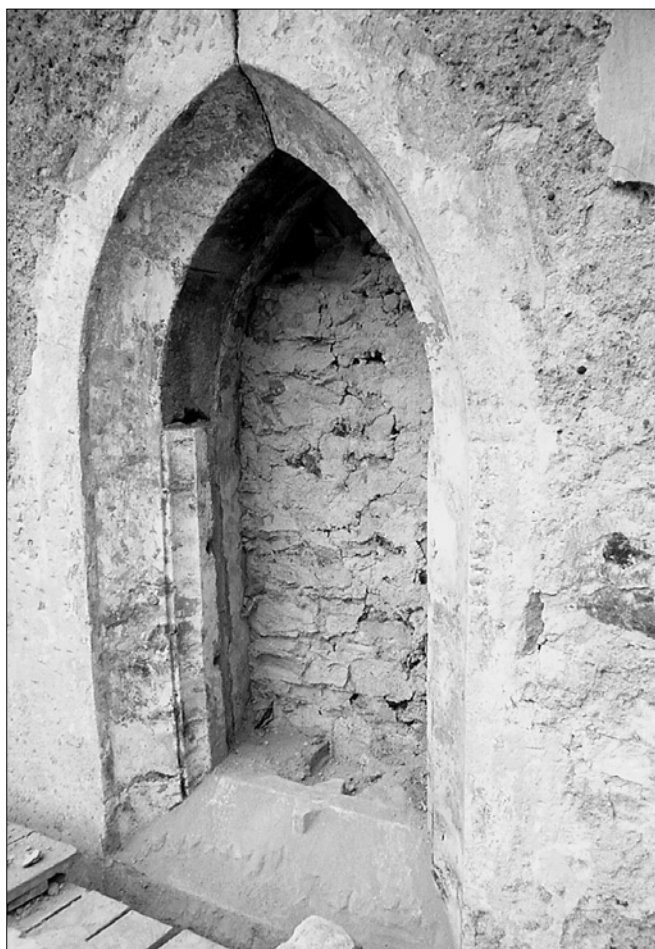
Obr. 3: Okno ve východním průčelí presbytáře, odkryté při opravě v roce 1995. (Foto J. Žižka, 1995.)

V ose presbytáře bylo odkryto gotické okno, jehož existence na stěně, dochované bez otvorů, byla předem předpokládána.<sup>4)</sup> Hrotité okno, posunuté poněkud vlevo z osy pole mezi opěráky, má kamenné ostění, profilované širokým výžlabkem, páskem a dalším asymetrickým výžlabným klínovitým profilem s drážkou pro zasklení. Za drážkou byla profilace později osekána. Profilace vybíhá ze střeovitého bankálu. Zatímco vnější široký výžlabek probíhá nepřetržitě i hrotitým záklenkem, vnitřní profil končil v úrovni paty záklenku, kde na něj byla nasazena nedochovaná kružba. Z ní se ve středu bankálu zachovalo s ním spojené nasazení výžlab-

ného štěněře. Části kružby včetně krývkových segmentů stejné profilace byly použity v zazdivce okna. Zazdivka postupně odstraňovaná obsahovala rovněž fragmenty ostění dalšího obdobného okna a část okoseného římsového profilu. Na ostění navazovaly fragmenty lžící pečlivě utažené omítky, k ostění přitažené v rovině kamene. Neznatelnost přechodu omítky a kamene ještě zdůrazňoval hustý vápenný nátěr, kterým byly omítka i ostění opatřeny. Hranu ostění pak lemovala červenofialovým nátěrem provedená pasparta široká 12 cm, v šířce zhruba 3 cm, přecházející do výžlabku ostění. Po vybourání vnější zazdivky okna, která byla prováděna relativně dříve než zazdivka z vnitřní strany kostela, byla odkryta i část vnitřních špalet okna. Špalety pokrývá lžící utažená omítka, zřejmě vzhledem k absenci kružby a částečnému osekání vnitřního profilu předstupující před líc kamene. Na ní se pod vrchním vápenným nátěrem dochovala ornamentální malba, provedená červenou linkou. Bez restaurátorského průzkumu nebylo možné malbu blíže specifikovat. Na omítku navazoval modře

Abb. 3: Minice, Kirche St. Jakob d. Gr.: Das während der Bauarbeiten 1995 entdeckte Ostfenster des Presbyteriums (Aufnahme des Autors).
