## JEŠTĚ KE STAVEBNÍ HISTORII STRAKONICKÉHO HRADU

JIRÍ VARHANÍK

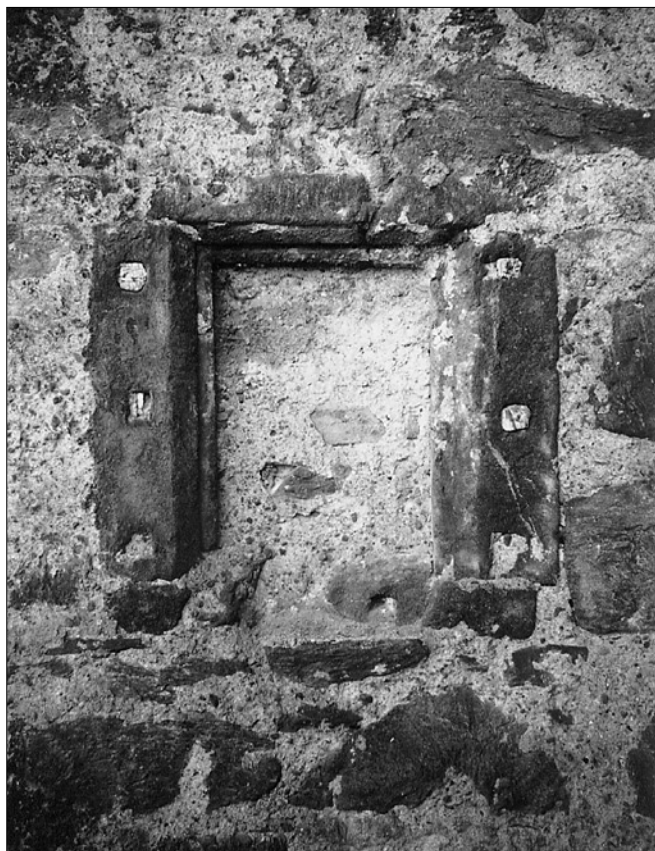
Obr. 2: Východní okénko suterénu věže Jelenky.

Na východním průčelí věže Jelenky bylo zjištěno ve vzdálenosti 5,8 m od jejího jihovýchodního nároží pravouhlé okénko, jehož parapet je přibližně 1,2 m nad dnešní úrovní terénu. Jeho otvor o šířce 32 cm a výšce 42 cm dodatečně uzavřený ustupující zazdívkou, je vymezen pečlivě provedeným ostěním, jednoduše profilovaným okosením a záře-

zem. Obě stojky a nadpraží se dochovaly bez závažnějších poškození, zatímco část parapetu je uražena. Všechny čtyři díly jsou opatřeny otvory pro osazení mříže, které jsou většinou vyplněny dřevěnými kolíky. Nad okénkem je patrný v okolním lomovém, řádkovaném zdivu poměrně úzký odlehčující pas, provedený z několika lomových kamenů.

Abb. 2: Östliches Untergeschoßfenster des Turms „Jelenka“.

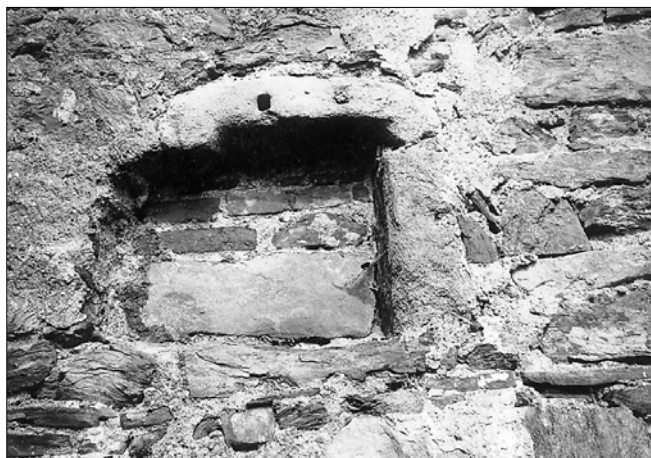
Obr. 3: Západní okénko suterénu věže Jelenky.

Na protějším západním průčelí věže se uplatňuje okénko obdobných rozměrů přibližně ve stejné výšce, avšak asi o 1 m dále k severu. Jeho ostění dnes sestává již jen z pravé stojky a nadpraží, jejichž povrch je natolik ohlazen, že nevykazuje žádné stopy profilace. Levá stojka zcela chybí, parapet tvoří jen hrubě opracovaný lomový kámen. Rovněž i toto okénko bylo opatřeno mříží, po níž zůstalo několik otvorů.

Odlehčující pas nad tímto okénkem, vyskládaný z většího počtu plochých lomových kamenů, je poněkud nižší a širší než na protější straně. Stejně jako předchozí, je i toto okénko uzavřeno ustupující zazdívkou, tvořenou ve spodní části větším, hrubě opracovaným lomovým kamenem, a nad ním převážně nízkými cihlami.

Abb. 3: Westliches Untergeschoßfenster des Turms „Jelenka“.

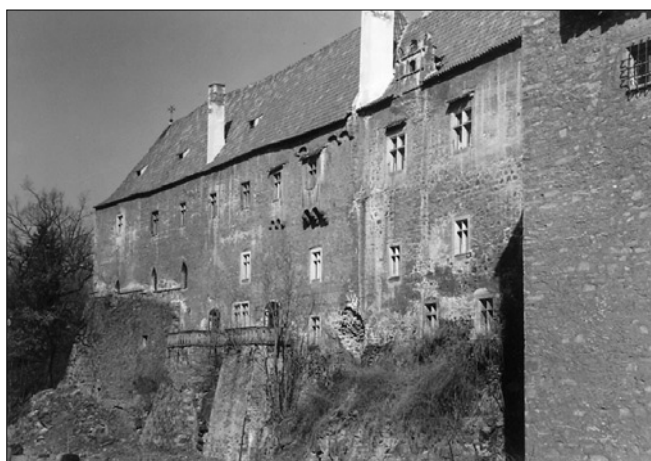
Obr. 4: Jižní průčelí paláce strakonického hradu.

Zatímco otázky týkající se počátků věže Jelenky je nutno zatím, i přes nové nálezy, ponechat víceméně otevřené, dovolilo zpřístupnění jižního průčelí paláce zaujmout jednoznačné stanovisko k existenci předpokládané druhé, menší věžice segmentového půdorysu, o níž jsme vyslovili pochybnosti v předchozím příspěvku.

Z připojených snímků vyplývá, že žádná věžice se v těchto místech neuplatňuje a líc zdiva, v nedávné době poškozený havárií v důsledku zatékání, nevykazuje žádné stopy ani po eventuálním dodatečném odstranění fortifikačního prvku tohoto typu.

Abb. 4: Südfront des Burgpalastes.

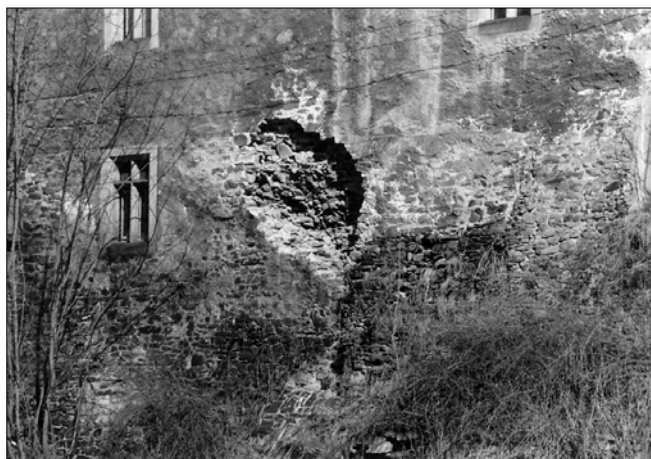
Obr. 5: Detail jižního průčelí v místech předpokládané druhé věže segmentového půdorysu. (Snímky 2 - 5 autor, 1996.)

Abb. 5: Detail der Südfassade des Burgpalastes mit dem Ort des vorausgesetzten zweiten Halbturms über dem Segmentgrundriss.
