## STAVEBNĚ HISTORICKÝ PRŮZKUM DOMU ČP. 59 V TACHOVĚ

JAN ANDERLE, MARTIN EBEL

Dům čp. 59 v Tachově již byl v literatuře traktován (Líbal 1982, 21; Hauserová 1995, 37-39). Pozornost k němu přitahovala zejména žebrová klenba v přední části přízemí pravého traktu, přičemž názory na její stáří nebyly jednotné. Vyklizení přízemí domu a zadání stavebně historického průzkumu současnými majiteli vytvořilo podmínky k prohloubení dosavadních znalostí ohledně stáří zmíněné klenby a dovolilo vyslovit hypotézu o vývoji dispozice domu. Následující text je zkrácenou verzí elaborátu průzkumu, který byl uzavřen v únoru 1996.

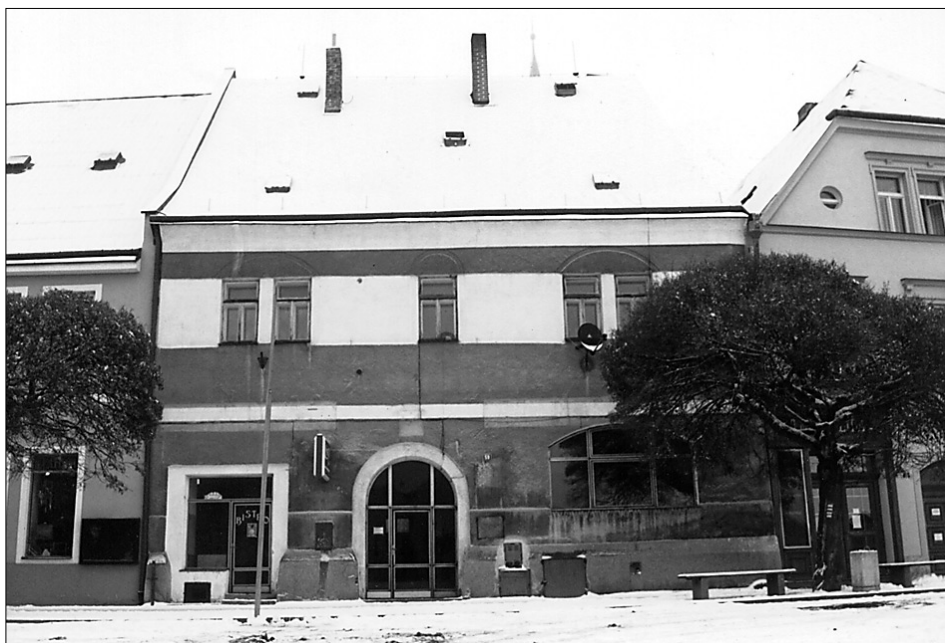
Obr. 1: Tachov čp. 59, hlavní průčelí. (Foto autor)

Trojosé hlavní jižní průčelí je poznamenáno novodobými úpravami (obr. 1). Ostění vstupu do průjezdu ve střední ose, které je zděné z cihel, je umístěno v půlkruhově završené vpadlině ve fasádě. Uvedený stav naznačuje, že by průčelí mohlo být ve velké ploše přizdíleno, což dává možnost zachování zbytků starší fasády pod přizdívkou. Rozvrh oken v patře pochází pravděpodobně už z renesanční přestavby domu, zanikly však plastické okenní šambrány, doložené snímkem z přelomu 19. a 20. století. Konstrukci podstřešní římsy tvoří prkna přibítná na zhlaví vazných trámů.

Abb. 1: Tachov Nr. 59, Hauptfassade.

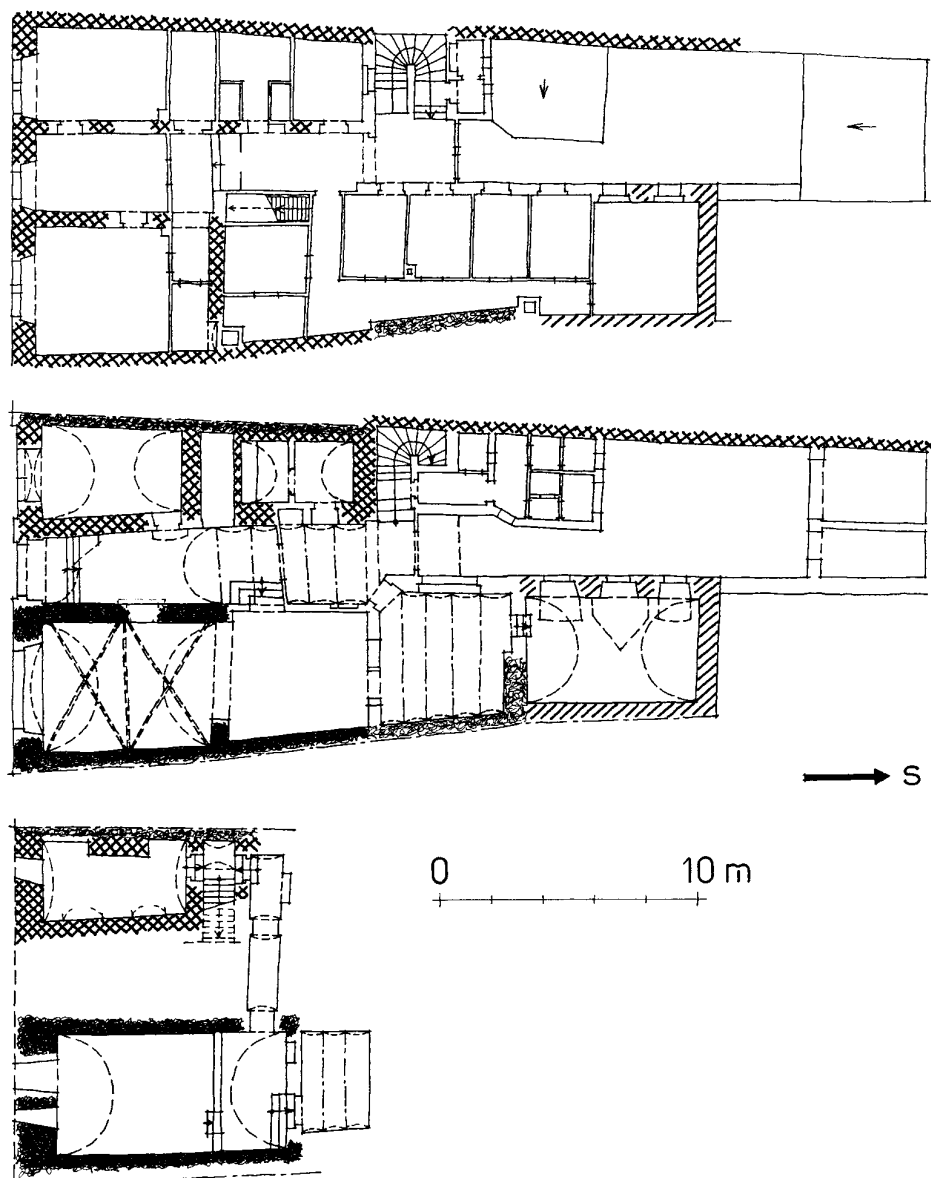
Obr. 2: Tachov čp. 59, zdola sklepy, přízemí, první patro. Černě - konstrukce pozdně gotické, respektive goticko renesanční (zrněně určené hypoteticky), křížem šrafované - pravděpodobně renesanční, šrafované - pravděpodobně barokní, bíle - mladší a neurčené. (Zaměření a kresba autor, 1996.)

Abb. 2: Tachov Nr. 59, von unten - Keller, Erdgeschoß, erster Stock. Schwarz bezeichnet - spätgotische Konstruktionen, respektiv Renaissance - Konstruktionen (gekörnt - hypothetisch bestimmt), gekreuzt schraffiert - wahrscheinlich Renaissance, schraffiert - wahrscheinlich barocke, weiß - jüngere und unbestimmte Konstruktionen.

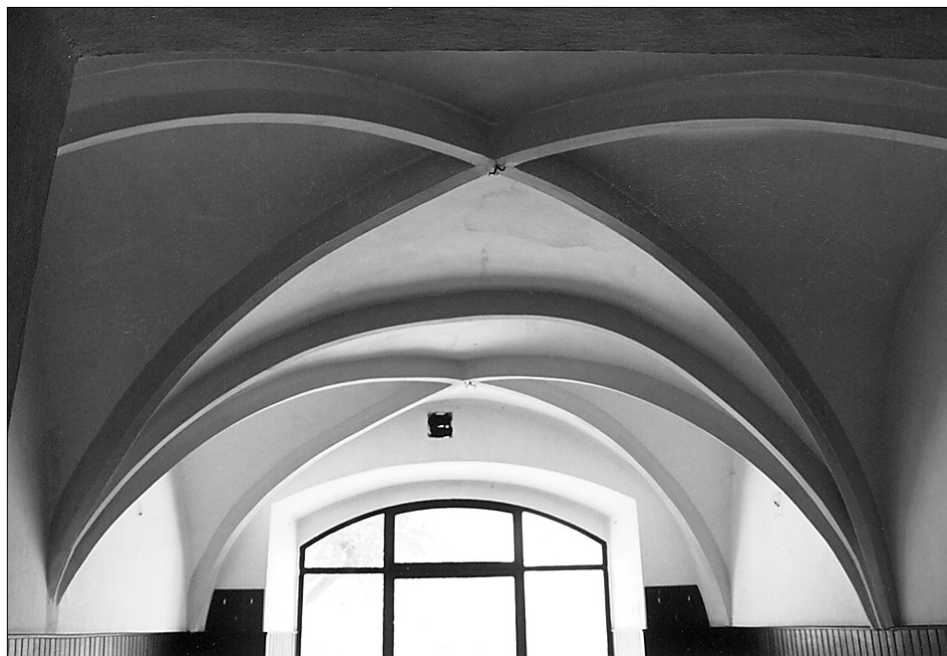
Obr. 4: Tachov čp. 59, žebrová klenba v přední místnosti přízemí pravého traktu. (Foto autor)

Přízemí pravého traktu na dispozici suterénu navazuje pouze částečně. Přední místnost zaujímá pouze asi polovinu půdorysného rozsahu předního suterénu. Její klenbu tvoří dvě žebrová křížová pole, oddělená meziklenebním žebrem (obr. 4). Žebra nevycházejí z koutů místnosti, takže je možno klenbu spíše charakterizovat jako valenou s roz-

sáhlými styčnými trojbokými výsečemi. Hlavní profil klenby je zhruba půlkruhový, boční čela jsou výrazně parabolická. Žebra po novodobém omítnutí mají klínový profil, do bočních stěn zabíhají plynule bez konsol, ve vrcholech se prostě kříží. Podle fotodokumentace z roku 1967 (PÚ v Plzni, evidenční list čp. 59 v Tachově) se žebra ve vrcholech stýkala na drobných válcových svornících, které byly později odstraněny. Hloubkový průzkum prokázal, že klenební kápě jsou zděné z cihel, zjištěny byly novodobé omítky a narušení cihel patrně při snímání omítek starších. Klenební žebra jsou složena z cihlových tvarovek (obr. 3b). Původní profil těchto subtilních žebíků byl hranolový s vyžlábekmi hranami. Omezený rozsah

sond nedává možnost rozhodnout, zda žebra byla původně pouze obarvena, jak naznačují některé analogie. Malé pozůstatky staré tenké omítky s růžovým nátěrem dovolují uvažovat o tenkém omítnutí žebíků už v počátečním období existence klenby. Dále byly zjištěny zbytky omítky, pokrývající kdysi žebra v silné vrstvě, která pochází asi až z 19. století. Naprosto však na žebrech převažuje silná pevná novodobá omítka, která jim dává nynější tvar. Co se týče svorníků, výsledek sondáže ukazuje, že je tvořily cihlové tvarovky. Svorníky byly vymodelovány v maltě, přičemž se zdá, že tvořily součást původní podoby klenby. Shoda tvaru žebíků s goticko renesančními architektonickými články z prostředí Tachova a Tachovska a s podobnými terakotovými artefakty ze západních Čech (bývalá klenba děkanského chrámu v Rokycanech, obytné stavení dvora čp. 8 ve Vochově), jakož i celková architektura klenby, dovoluje její zařazení nejspíše do první třetiny 16. století.

Konstrukce v suterénu a v přízemí pravého traktu, které lze zařadit do první třetiny 16. století, jsou zatím nejstaršími datovatelnými částmi domu. Rozhodující pro to je povaha žebrové klenby v přízemí, jejíž předpokládaný pozdní původ (Anderle 1992, č. 59) potvrdil hloubkový průzkum. Klenba je rámcově datována do první třetiny 16. století. V souladu s tím je také architektura příslušného sklepa, kde však teoreticky nelze vyloučit původ poněkud starší. Pravý trakt se v pozdně středověké podobě jeví jako hloubkové orientovaný v zásadě trojdílný objekt se střední komunikační částí (v poloze určené dnešním zadním dílem suterénu), ke které se pravděpodobně vázala černá kuchyně, a se zadním komorovým dílem, jenž zde lze spíše tušit na základě nevýrazných pozůstatků a podle charakteristických znaků daného dispozičního typu. Zda již v té době existovalo zděné patro, nebylo prokázáno.

Abb. 4: Tachov Nr. 59, Rippengewölbe im vorderen Raum im Erdgeschoß des rechten Traktes.

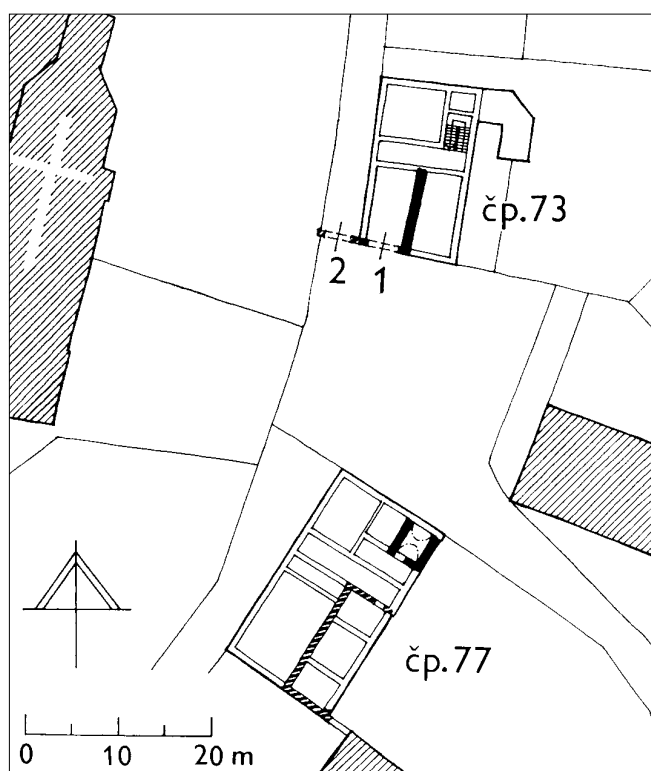
Obr. 1: Situace dle katastrální mapy z r. 1842 s vyznačením dochovaných nebo doložených konstrukcí. (Zaměření domu čp. 77/II s nálezy dle J. Žižky, 1983) 1 - pozdně gotická brána; 2 - renesanční brána; černě - pravděpodobně pozdně gotické zdívo; hustě šrafované - renesanční zdívo.
