# POZNATKY O STŘEDOVĚKÉM STAVEBNÍM VÝVOJI ZÁMKU VE VRANOVĚ NAD DYJÍ

MIROSLAV PLAČEK

## ÚVODEM

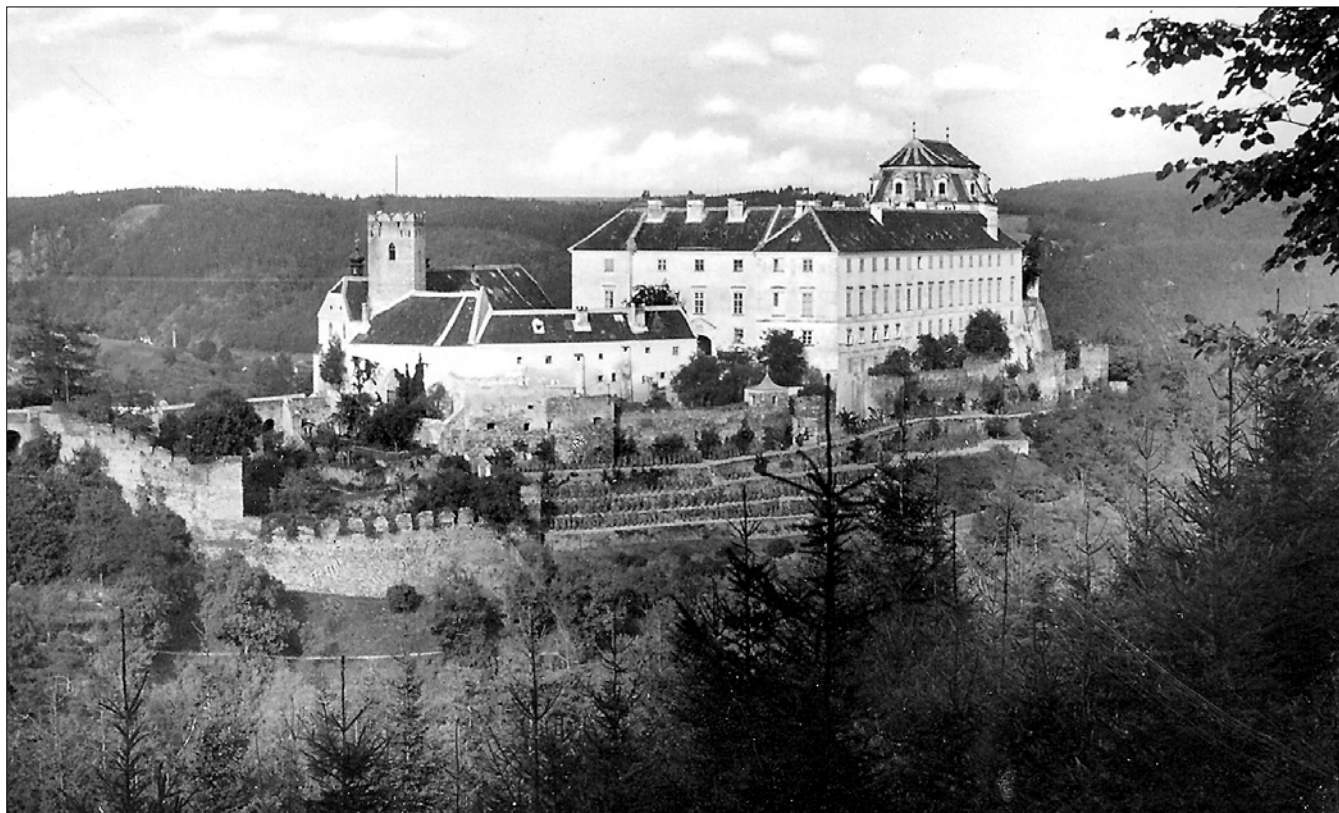
Obr. 1: Vranov nad Dyjí, zámek. Méně obvyklý pohled na zámek ve Vranově n. Dyji od jihozápadu zachycuje dobře jeho středověké opevnění (pohlednice z roku 1954).

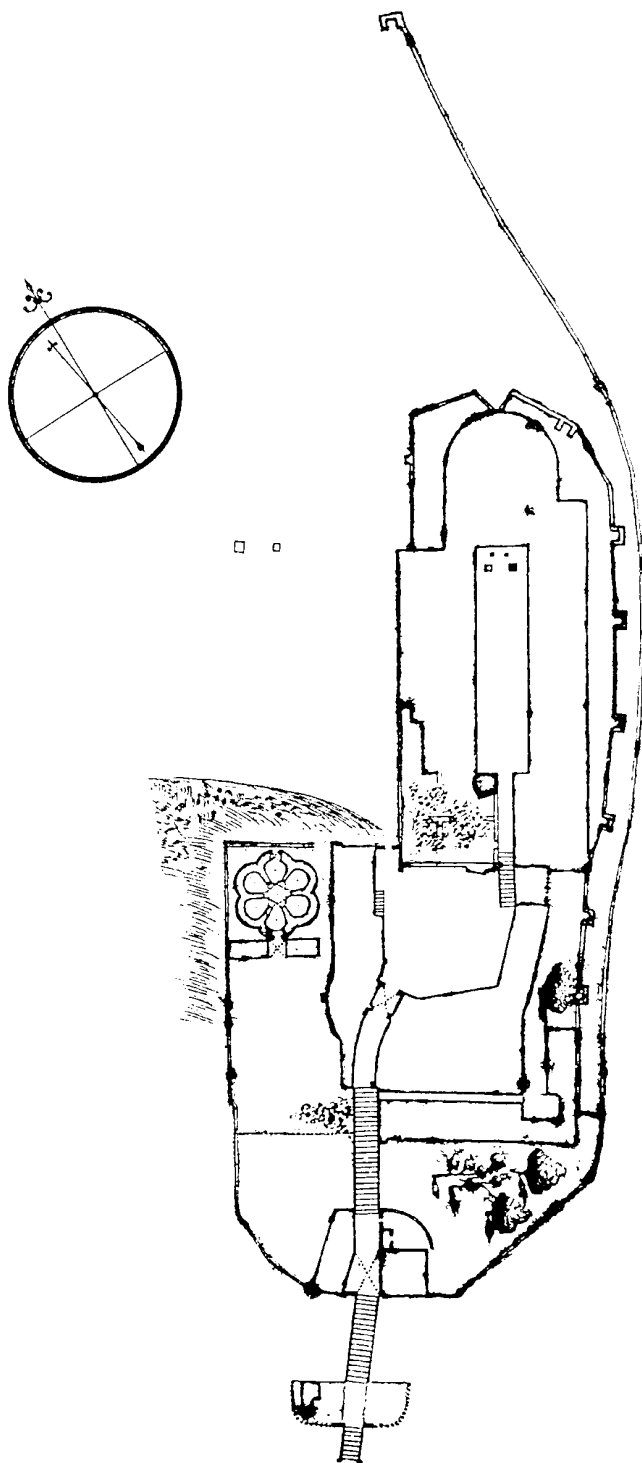
Obr. 2: Vranov nad Dyjí, zámek. Situační plán zámku okolo r. 1710 (podle J. Úlovce).

žena tím, že není známa plánová dokumentace předbarokního stavu. Velmi cenný je situační plán, nedávno objevený v norimberském archivu Nürnberg<sup>5)</sup> (obr. 2). Pochází z doby okolo r. 1710 a je významný pro určení tvaru bergfritu, zbořeného severního křídla a opevněného mezimostí. Také existence vedut, nebo alespoň jejich poměrně věrohodných kopií, které zachycují stav objektu před barokními a klasicistními přestavbami, poznání vývoje ve značné míře napomáhá.<sup>6)</sup> Jsou ve skutečnosti o to důležitější, že da-

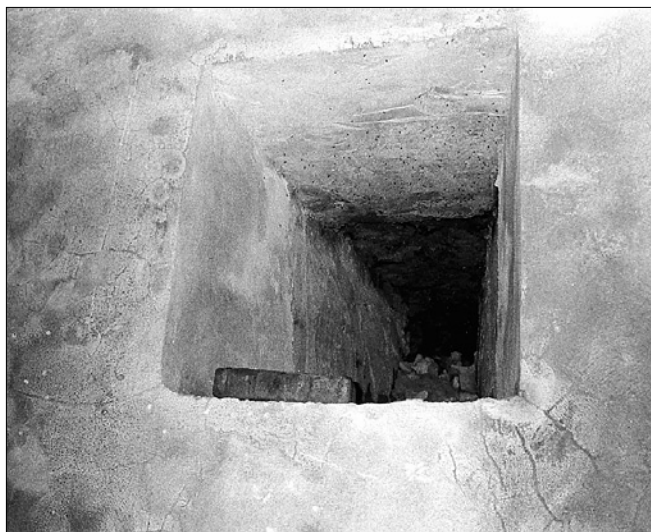
Obr. 3: Vranov nad Dyjí, zámek. Dochované okénko v obvodní zdi severního křídla hradu (všechny fotografie autor, 1994).

Průzkumem v severovýchodních suterénech (obr. 4), přístupných výškově i směrově šikmou chodbou z prostoru pod sálem předků, se podařilo ověřit existenci 1,6 m silné kamenné ohradní zdi hradu v délce 18 m a její dvojí zalomení (odstupnění) dané zřejmě přizpůsobením tvaru terénu. Patrná jsou tři šterbinová okénka směřující na sever. Dvě z nich a nika renesančních dveří jsou zazděné, ale u prostředního je ve struktuře zdiva zamazaného cementovým pačokem zřetelný segmentový oblouk. Přibližně čtvercové ústí má zužující se západní okénko s překlady z velkých plochých kamenů dochované v omítnuté zdi (obr. 3).

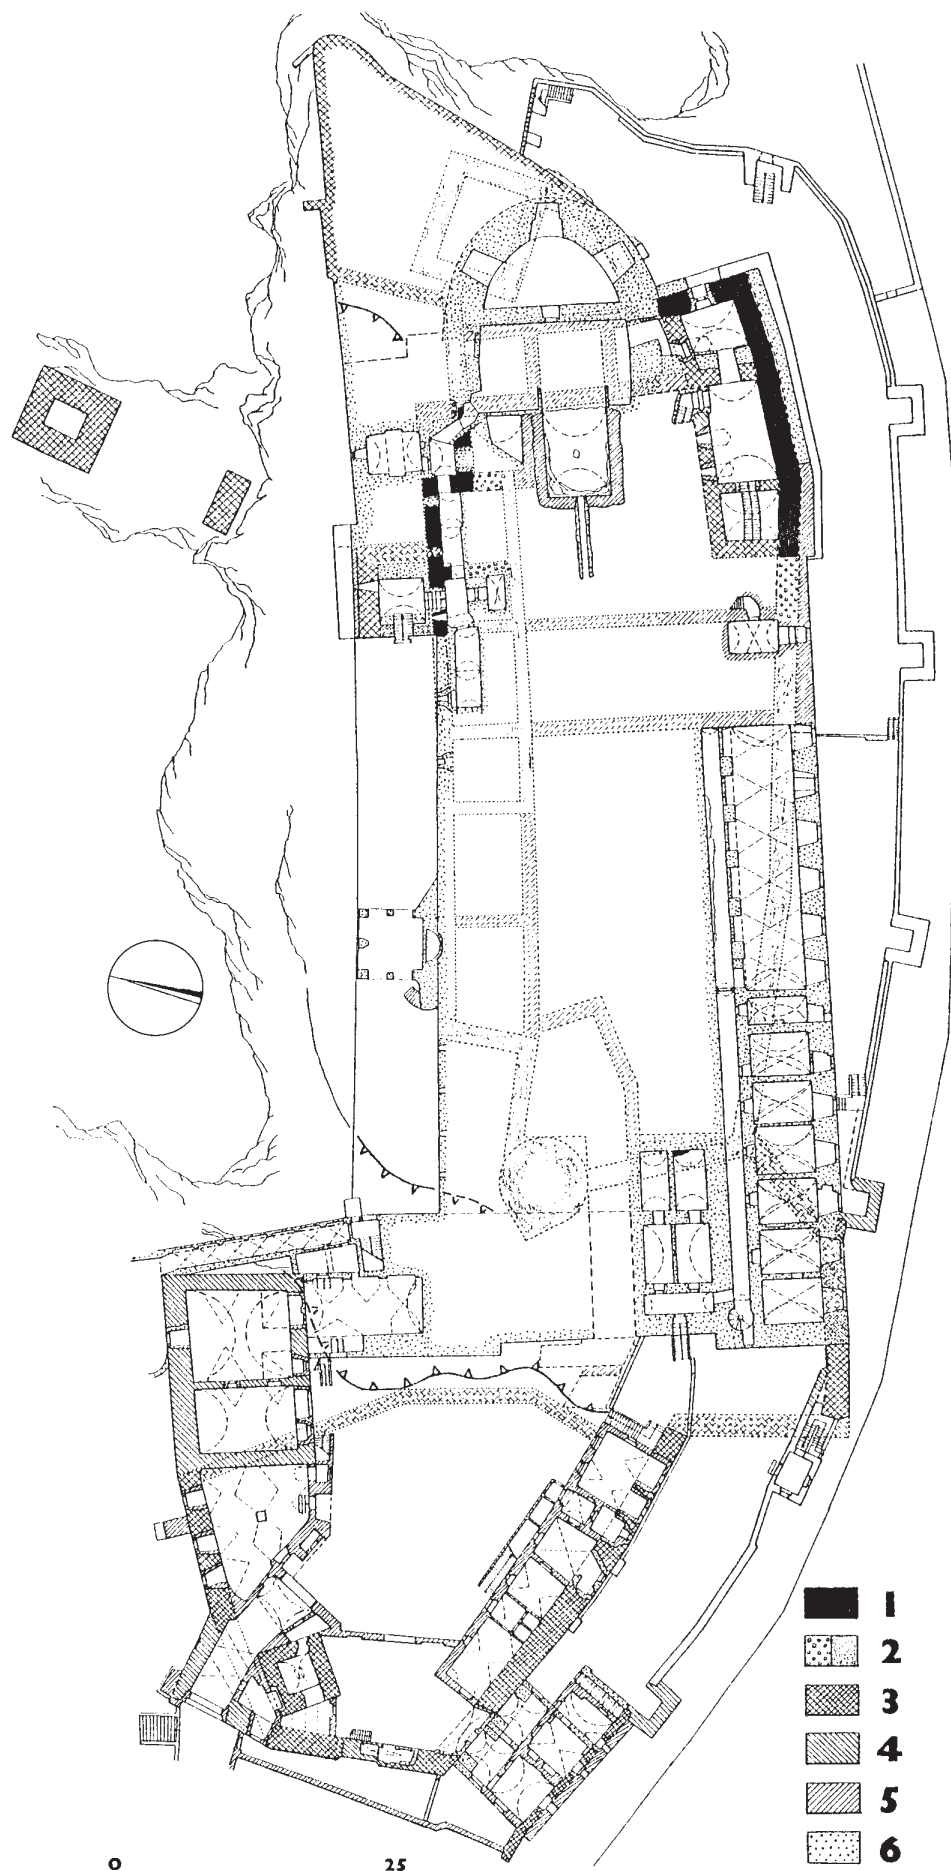
Obr. 4: Vranov nad Dyjí, zámek. Analytický půdorys suterénu zámku a přízemí předhradí. Legenda: 1 - dochované raně gotické zdivo, 2 - extrapolované (nepřístupné) raně gotické zdivo a rekonstruovaný průběh zdiva nejstarší fáze výstavby (vč. využití geofyzikálního měření), 3 - vrcholně gotické zdivo a starší fáze předhradí, 4 - pozdně gotické zdivo, 5 - renesance, 6 - pozdější. Silně jsou vyznačeny hrany terénu zjištěné geofyzikálním měřením (kresba autor, 1996).

Abb. 4: Vranov nad Dyjí, Analytischer Grundriss des Schlosssouterrains und des Erdgeschosses der Vorburg. Legende: 1 - erhaltenes frühgotisches Mauerwerk, 2 - extrapoliertes (unzugänglich) frühgotisches Mauerwerk und rekonstruierter Verlauf der ältesten Bauphase (einschliesslich der Auswertung der geophysikalischen Messung), 3 - hochgotisches Mauerwerk und eine ältere Bauphase der Vorburg, 4 - spätgotisches Mauerwerk, 5 - Renaissance, 6 - späteres Mauerwerk.

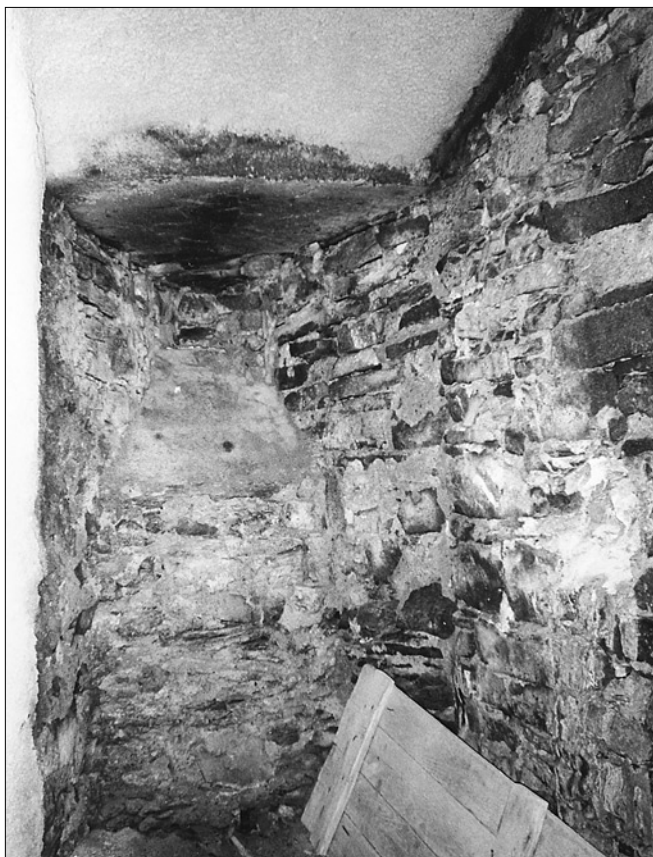
Obr. 5: Vranov nad Dyjí, zámek. Okénko gotického severního rizalitu směrem k vodní věži. K obvodní zdi je na spáru přiložena barokní přízdívka.

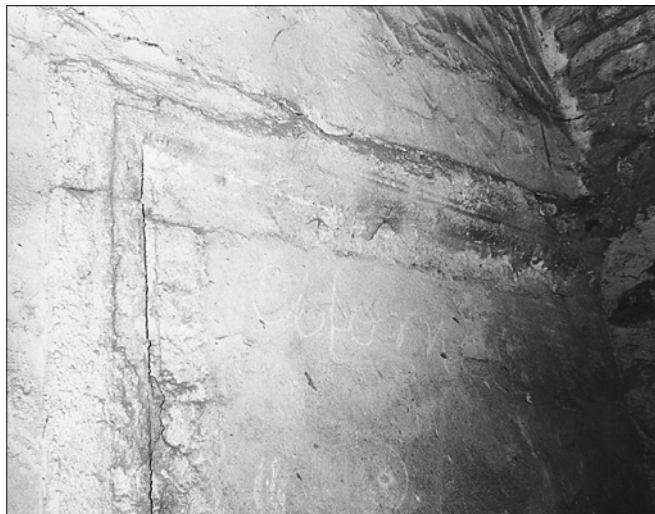
Obr. 7: Vranov nad Dyjí, zámek. Zbytek renesančního ostění dveří do zasypané střední místnosti jihovýchodního paláce.

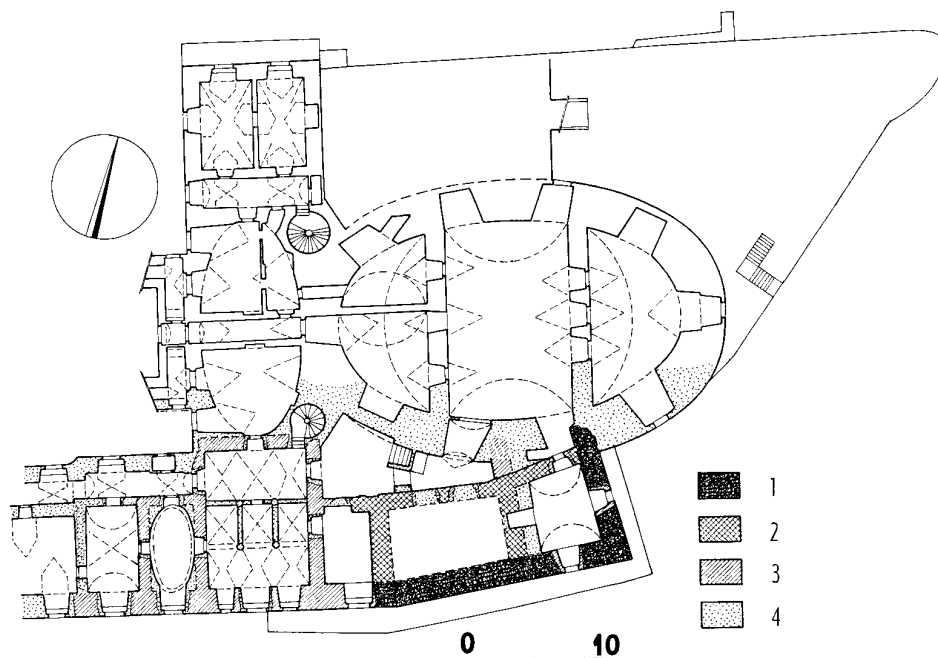
Obr. 6: Vranov nad Dyjí, zámek. Analýza přízemí jihovýchodní části zámku. 1 - raně gotické zdivo, 2 - vrcholně gotické, 3 - renesanční konstrukce, 4 - pozdější (kresba autor, 1996).

Patrné jsou opět dvě místnosti gotického, renesančně upraveného paláce (obr. 6). Střední síň je nepřístupná (zásyp pod romantickou terasou). Vedly do ní renesanční portál, jehož ostění je zčásti překryto mladší zdí, a okno, obojí zazděné (obr. 7). Východní valeně zaklenutá a omítnutá místnost je od zásypu vyklizena a přístupná od severu. Také zde se projevuje staticky důležitá přízdívka přičky. Na gotickou přičku navazuje renesanční kamenná novodobě zabezpečená zeď, zabíhající do substrukce Sálu předků, v níž mizí i východní obvodní zeď hradu. Západní místnost paláce, přístupná později zazděným portálem od severu byla v renesančním období zmenšena, čímž

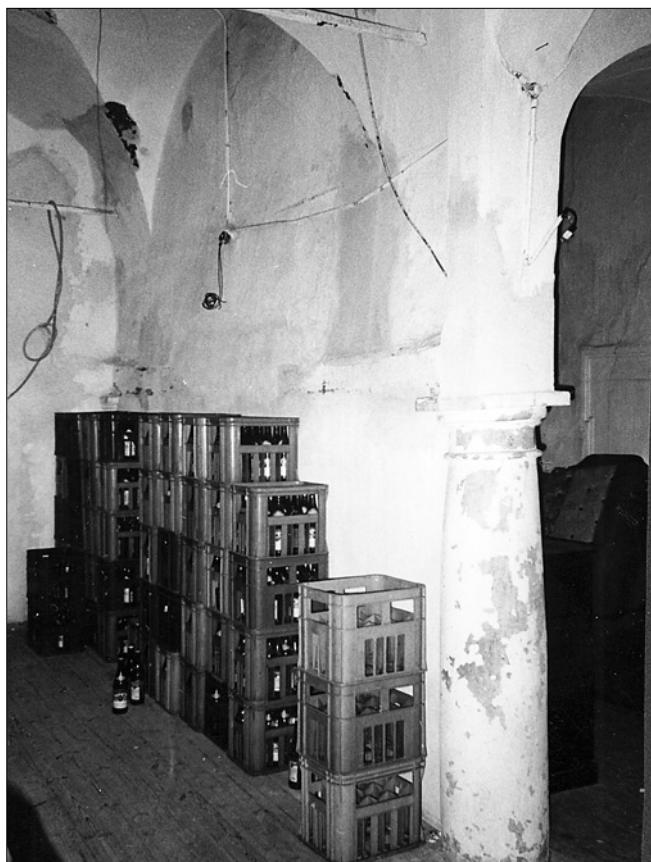
Obr. 8: Vranov nad Dyjí, zámek. Renesanční sloupek použitý v tak zvané udírně.

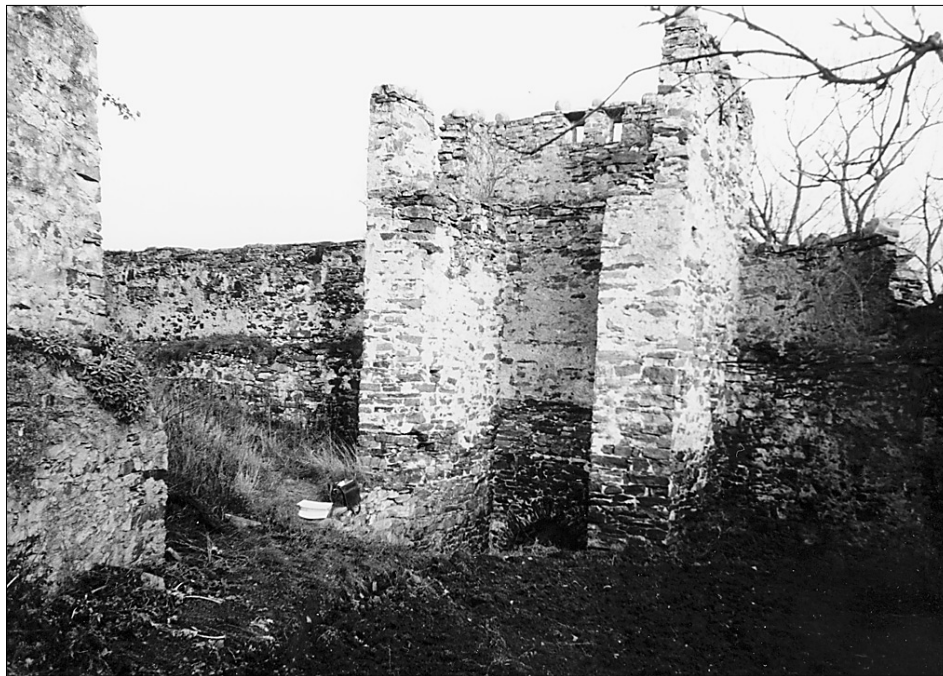
Obr. 9: Vranov nad Dyjí, zámek. Dovnitř zatažená, ještě předhusitská, jihovýchodní (7.) věž horního fortifikačního pásu.

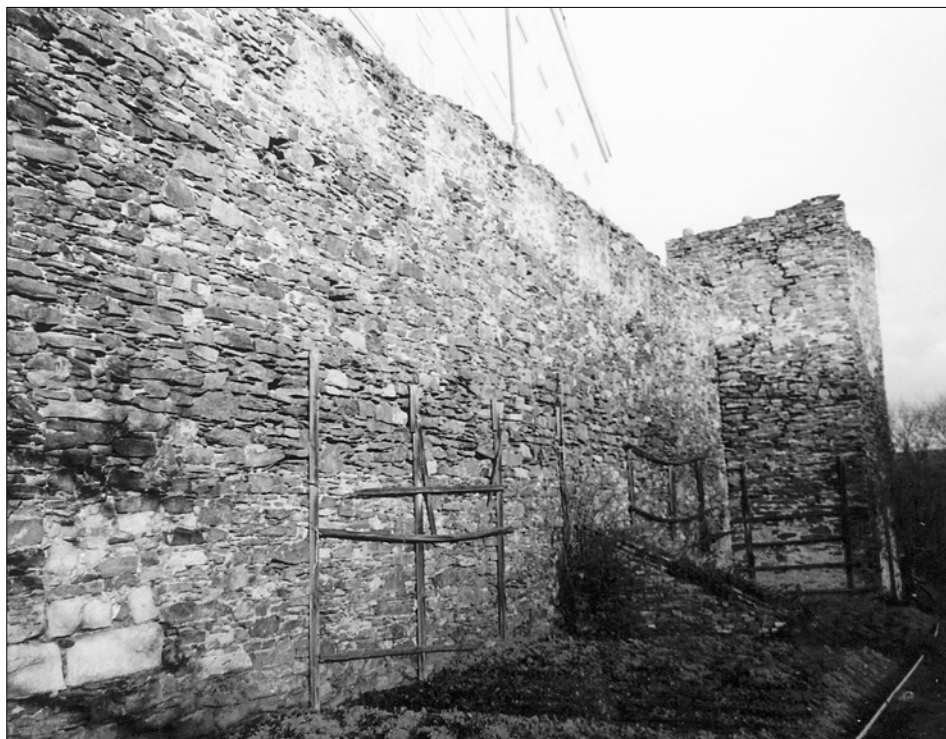
Obr. 10: Vranov nad Dyjí, zámek. Kurtina mezi 3. a 4. věží horního hradebního pásu se zazděným cimbuřím, která byla obnovena v husitském či těsně pohusitském období.

33) V době obléhání Cornštejna, který patřil Hynkovi z Lichtenburka, byl Jiří z Vranova členem Jednoty poděbradské (L. Hošák, viz pozn. 30, s. 63). Náznakem poškození při obléhání je vysprávka kurtiny mezi 3. a 4. věží horního parkánu, která pochází z 2. fáze výstavby, přehradila tedy průlom ve zdi z 1. fáze.

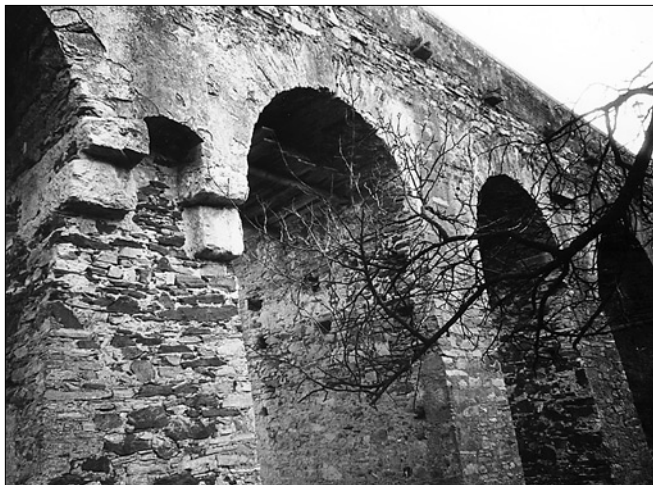
Obr. 11: Vranov nad Dyjí, zámek. Detail východní části mostu. Vlevo pozdně gotický pilíř s renesančními konzolami, upravo renesanční.

Východní, pětiobloukový díl mostu prošel také víceetapovým vývojem. Má sice čtyři pilíře (obezděním prostoru mezi posledním a opěrnou zdí zhlaví vznikl pozdní sklípek), ale jen dva pocházejí z první etapy. Jsou vyžděny z kamene v mírně kónické formě a dodatečně půlkruhové klenební pasy spočívají na přečnělkově uspořádaných hrubě opracovaných kamenných konzolách na rozích, mezi nimiž jsou segmentové záklenky (obr. 11). Další dva pilíře mají svislé boky a jejich kamenné zdivo obsahuje, podobně jako oblouky, již cihly. Výstavbou nových pilířů a překlenutím mezer lze vysvětlit zprávu o zbudování mostu k r. 1582 Este-

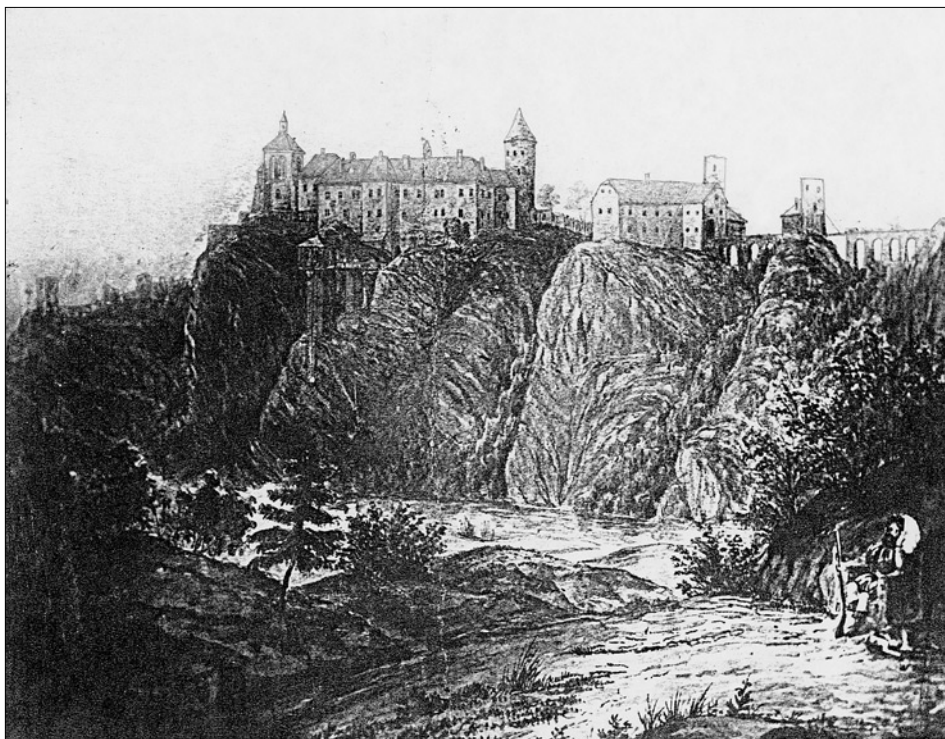
Obr. 12: Vranov nad Dyjí, zámek. Vranovský hrad v r. 1660. Kresbná kopie z 19. stol. dle nezvěstné malby.

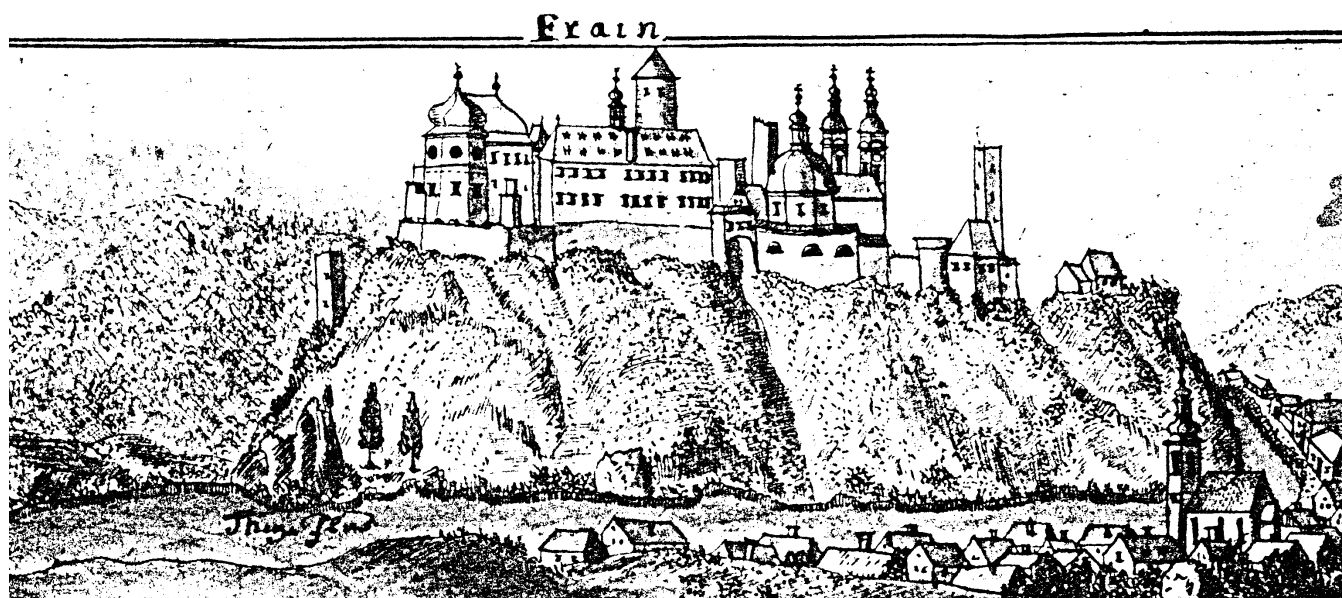
Obr. 13: Vranov nad Dyjí, zámek. Perokresba zámku od F. B. Wernera z druhé čtvrtiny 18. stol. (výřez).

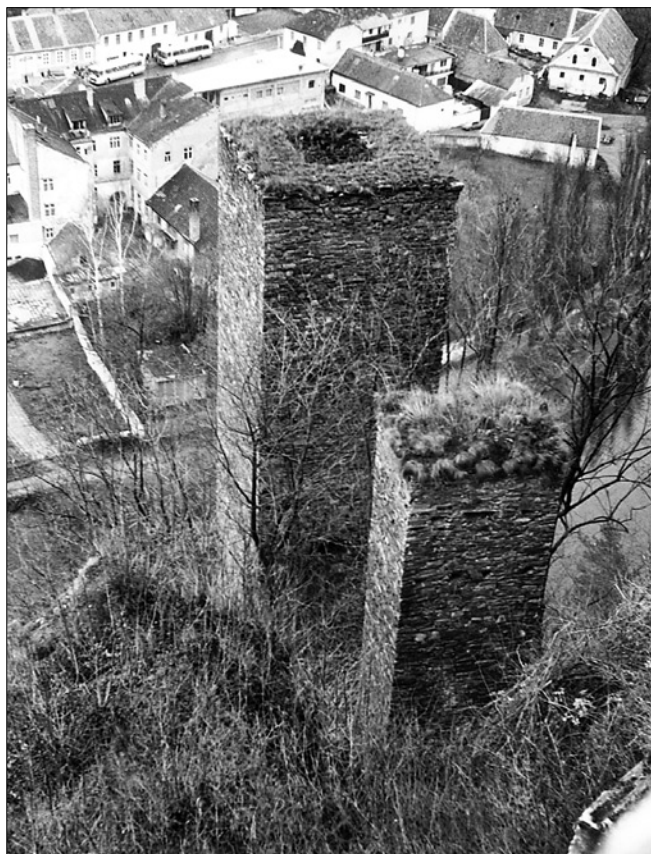
Obr. 14: Vranov nad Dyjí, zámek. Věž pro čerpání vody z řeky a pilíř mostu.

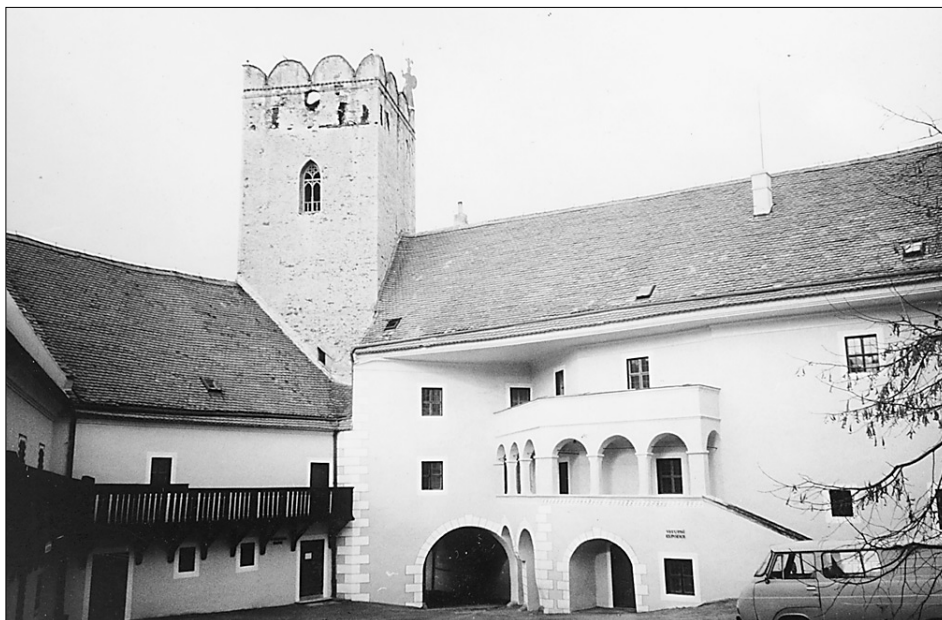
Obr. 16: Vranov nad Dyjí, zámek. První nádvoří (přední hrad) po památkové obnově.

Značně byl přestavěn i přední hrad. Hospodářská a obytná stavení (pro čeleď) obklopila postupně jeho dvůr a pohltila i věž. Díky menšímu zájmu pozdějších majitelů se předhradí, jen nepříliš romanticky upravené, dodnes zachovalo v podobě z první poloviny 17. stol. (obr. 16). Při jihozápadním nároží vznikla v horním parkánu rozměrná renesanční budova zastřešená plochou zděnou střechou, na jejíž terase mohly být umístěny lehčí palné zbraně. Před čelem předhradí, snad rovněž v parkánu postavili druhé renesanční stavení, které však zmizelo a v jádru renesanční budova stojí i ve vyvýšené části předmostí.

Abb. 16: Vranov nad Dyjí, erster Burghof (vordere Burg) nach der Instandsetzung.
