# KOSTEL SV. MARKÉTY VE STRAKONICÍCH

FRANTIŠEK KAŠIČKA

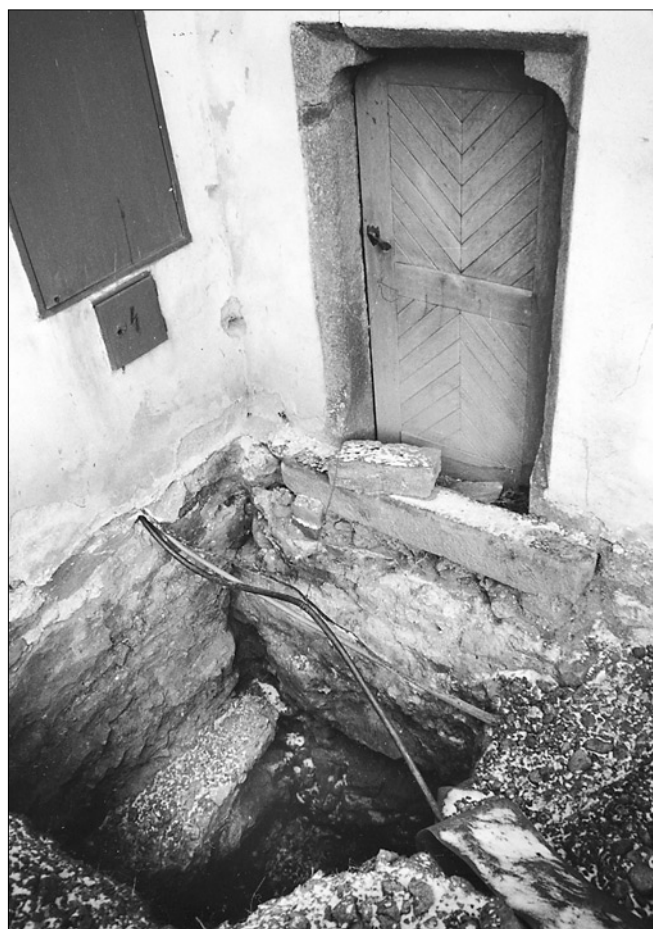
Obr. 3: Strakonice, kostel sv. Markéty. Sedlový portálek ke šnekovému schodišti na kruchtu v záp. čele objektu vedle věže se sondou, zachycující mělký základ kostelní lodi s dodatečně připojeným hlubším základem věže.

Při západním boku předsíně byla provedena statická sonda, která v hloubce 80 cm pod dnešním terénem zachytila předzáklad severní obvodové zdi kostela, vysunutý 30 cm před vnější líc horního zdiva. Západní čelo kostelní lodi překrývá v převážné míře těleso věže s novodobým přístavkem schodiště na kruchtu. Ve volné jižní části štítové zdi byl vedle věže osazen kamenný sedlový portálek ke starému šnekovému schodišti na kruchtu, opět bez výraznějšího náznaku renesančního citění. Sejmuté hrany portálku vyrůstají ze šikmo vzhůru seříznutých výběhů, nad prasklým nadpražním kvádrem bylo zřejmě dodatečně zazděno menší obdélné nadsvětlikové okénko, rovněž s okosenými hranami. Statická sonda v koutě před portálem zachytila základovou spáru západního čela kostela cca 135 cm pod prahem vstupu. Současně bylo v sondě patrné, že základy zdiva věže vznikly dodatečně, mají předzáklad a jsou podstatně hlubší (min. o 120 cm). Fasády věže horizontálně člení tři kordonové římsy v nestejných intervalech nad sebou, profilované žlábkovnicí nebo podvalem, v přízemí je proražen lomený vstupní otvor do podvěží s omítkovou okosenou hranou, výše byly boky věže vykrojeny jednoduchými okénky, pouze nejvyšší zvonové patro zvyrazňují rozměrnější okna s lomenými záklenky a rozevřenými špaletami.

Abb. 3: *Strakonice, Kirche der hl. Margareta, Schulterbogenportal zur Schneckenstiege auf die Empore in der westlichen Front des Objektes neben dem Turm mit der Sonde, die den seichten Untergrund des Kirchenschiffes mit dem nachträglich angebauten tieferen Untergrund des Turmes erfasst. (Alle Fotos Autor, 1996).*

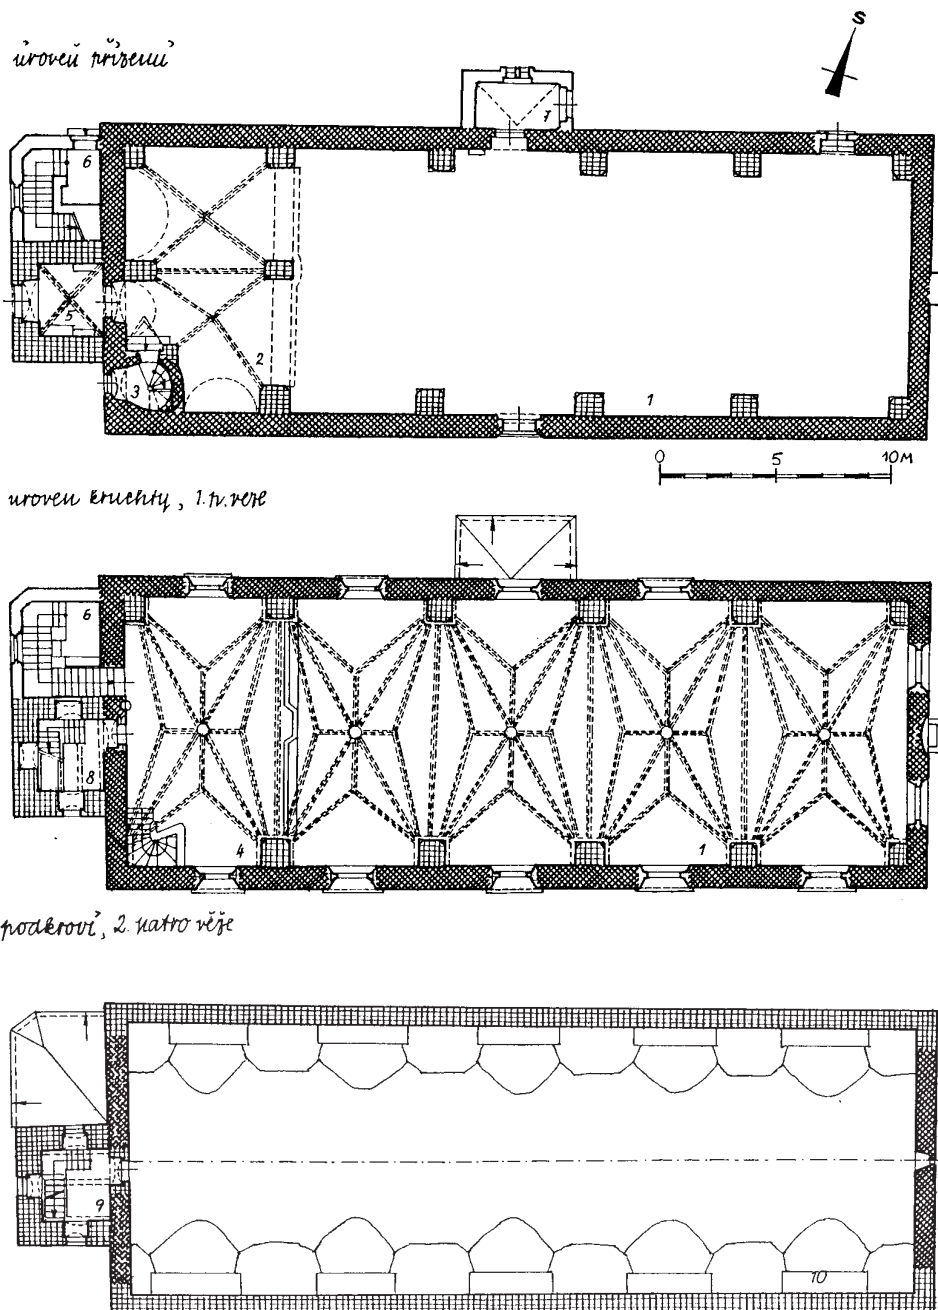
Obr. 4: Strakonice, kostel sv. Markéty, stavebně historický průzkum. Půdorys v úrovni přízemí, kruchtí a podkroví. Husté šikmé mřížky značí zdivo gotické, mřížky kolmé ke konstrukci - renesanční, mladší zdivo ponecháno bílé.

Abb. 4: *Strakonice, Kirche der hl. Margareta, baugeschichtliche Untersuchung. Grundriss im Niveau des Erdgeschosses, Grundriss im Niveau der Empore, Grundriss im Niveau des Dachgeschosses. Dicht, schräggitterförmig ist gotisches Mauerwerk bezeichnet, gitterförmig senkrecht zur Konstruktion - Renaissancemauerwerk, weiss - jüngerer Mauerwerk. (Alle Zeichnungen und Dokumentation Autor).*

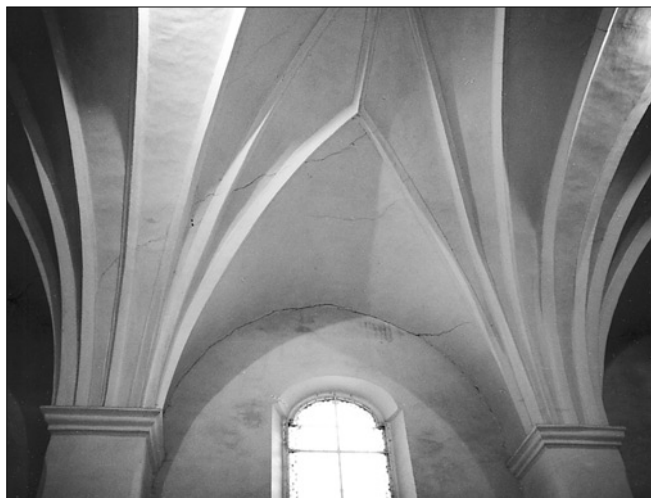
Obr. 5: Strakonice, kostel sv. Markéty. Detail výběhů hvězdicové klenby se štukovými žebry.

Sálový prostor kostelní lodi bez odděleného závěru je zaklenut pěti poli charakteristických hvězdicových kleneb s výraznými štukovými žebry, které vybíhají z koutových a mezilehlých polopilířů. Polopilíře vyrůstají ze současné úrovně žulové dlažby bez patek, jejich hrany jsou okoseny a výběhy štukových klenebních žebířů podloženy římsovými hlavicemi, které profiluje odsazená žlábkovnice. Do západního pole byla vložena kruchta, podkruchť se otevírá do lo-

Abb. 5: *Strakonice, Kirche der hl. Margareta, Detail des Anlaufs des Sternengewölbes mit Stuckrippen.*

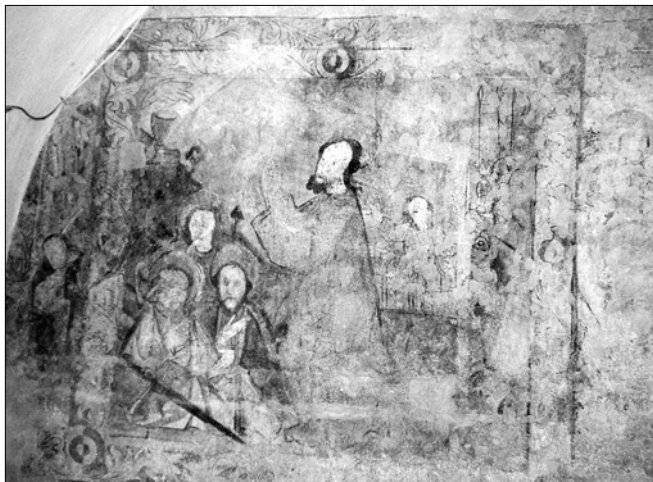
Obr. 6: Strakonice, kostel sv. Markéty. Gotická nástěnná malba, odkrytá na jižním boku podkruchtí.

Abb. 6: *Strakonice, Kirche der hl. Margareta, gotische Wandmalerei entdeckt an der Südseite der Wand unter der Emporbühne.*

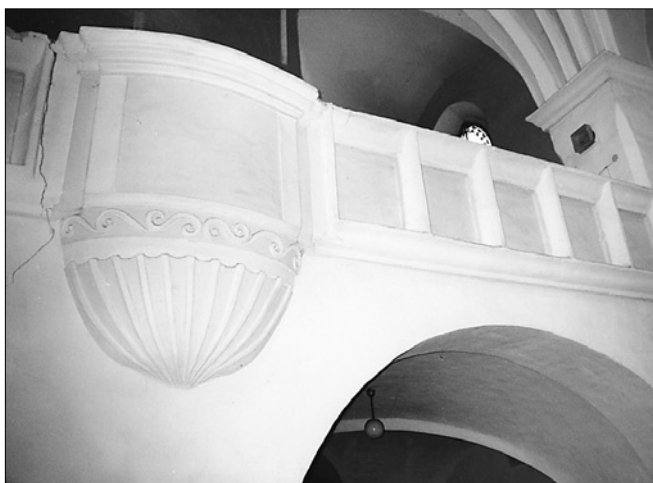
Obr. 7: Strakonice, kostel sv. Markéty. Detail parapetu kruchtí.

di dvěma nestejně širokými, téměř půlkruhovitými oblouky, nad nimiž probíhá parapet, panelovaný kazetami ve vyžlabených rámcích. Šest kazet vlevo odděluje od pěti vpravo vypjatý segment s jemně profilovanou římsou, poznamenaný zřejmě pozdější úpravou. Segment podpírá široká konzola ve tvaru rozměrné mušle s nasazeným pásem, který zdobí mořská vlna. Sondy v omítkě v koutech bočních polopilířů prokázaly dodatečné vložení podpěrné klenební soustavy. Spodní slabší vrstva hlazené omítky šedavé barvy s vápennými peckami zjevně zabíhá za polopilíře. Místa jsou na ní zřetelné stopy hrudkových a černých linek. Následuje mladší zřejmě

Abb. 7: *Strakonice, Kirche der hl. Margareta, Detail des Parapetts der Emporbühne.*

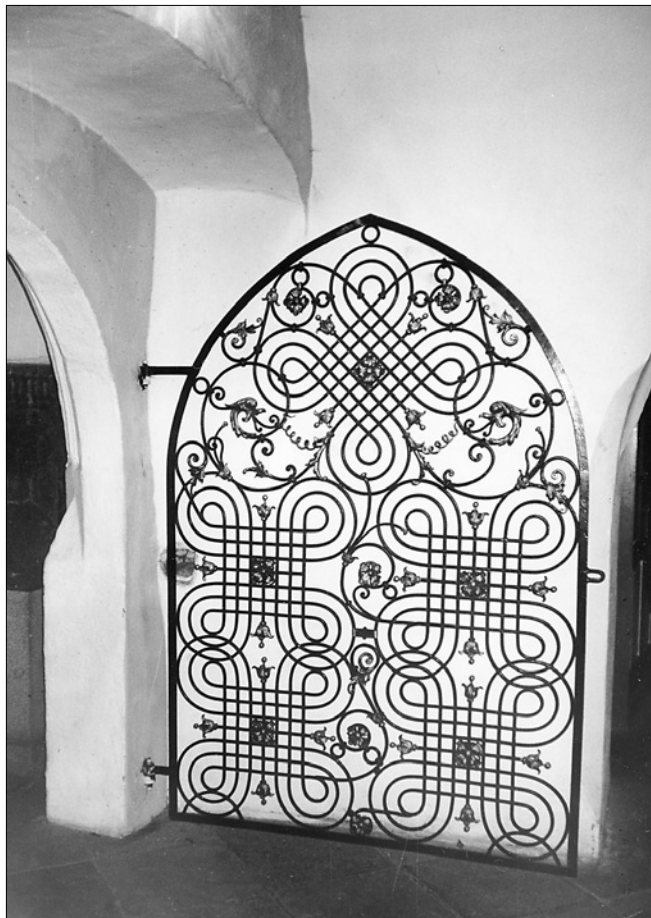
Obr. 8: Strakonice, kostel sv. Markéty. Renesanční mříž, zavěšená do portálu v podvěží.

přímo ke zmiňovanému sedlovému portálku v západním čele kostelní lodi vedle věže. Na kruchtě vstupuje šnekové schodiště v jihozápadním koutě půdorysu, kde je vymezeno jednoduchou plnou omítnutou zídou. Situace zřejmě staršího schodiště a současně mírně šikmo orientovaná západní čelní zeď dnešního kostela vedla zde renesančního stavitele k vynechání koutového polopilíře, což zavinilo ve starší i nedávné minulosti časté stavební poruchy. Vstupní síň do kostela v podvěží je zaklenuta valeně s dvojicí styčných trojúhelných výsečí, jejichž hrany zvýrazňují mohutné hřebínky. Směrem do podkruchtí se odtud otevírá obílený lomený portál s vysoko nasazenými výběhy hran, členěných hruškovci a výžlabky, s profilací znejasněnou vrstvami náterů. Portál bez vnitřního ozubu se směrem od lodi zavírá zlacenou renesanční mříží bohatě zdobenou stáčenými pruty s rozetkami a úponky.

Abb. 8: *Strakonice, Kirche der hl. Margareta, Renaissancegitter, in dem Portal im Erdgeschoss des Turmes eingehängt.*

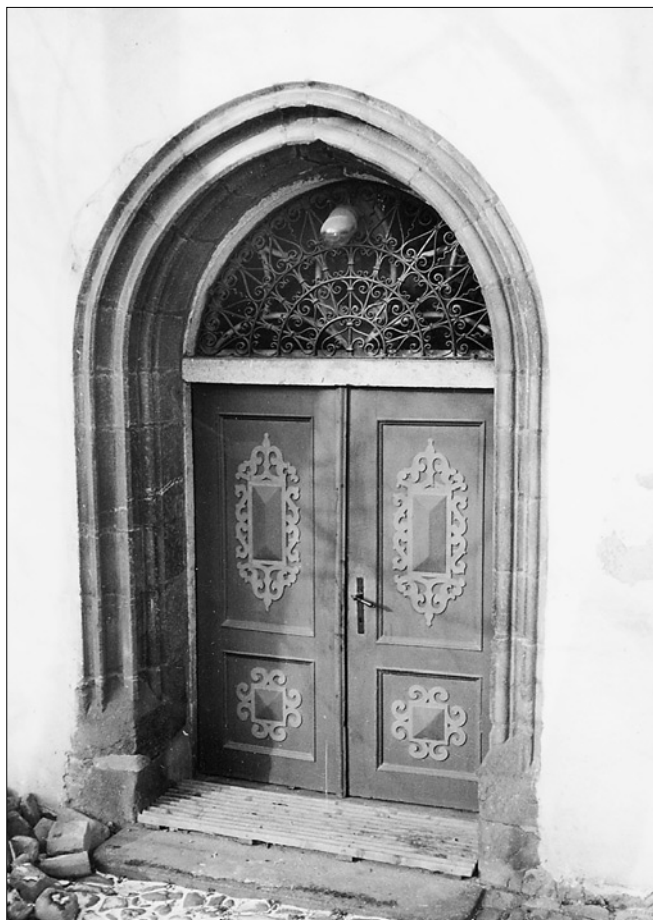
Obr. 9: Strakonice, kostel sv. Markéty. Gotický portál v jižním průčelí.

Abb. 9: *Strakonice, Kirche der hl. Margareta, gotisches Portal in der südlichen Stirnwand.*

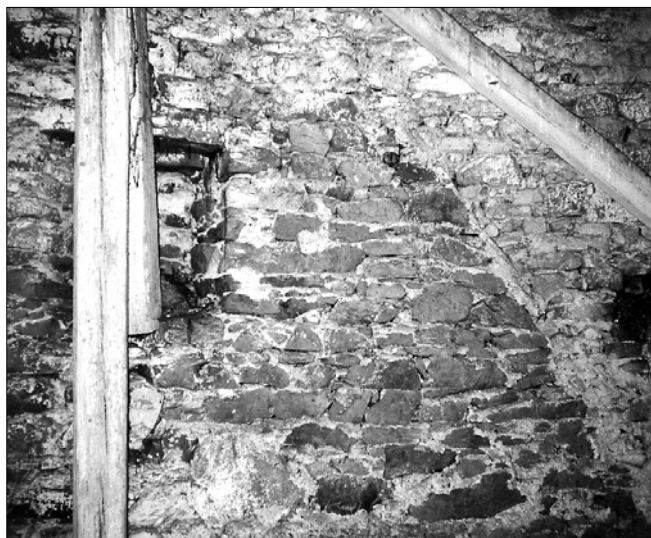
Obr. 10: Strakonice, kostel sv. Markéty. Jižní hrana předrenesančního štítu se zazděným okénkem (všechny fotografie autor, únor až březen 1996).

východním koutě mezi štítem a severní stěnou podkroví zůstal osazen šikmý trám, zřejmě rovněž pozůstatek starší krovové soustavy. Na západním štítu jsou již zbytky starších konstrukcí méně zřetelné. Zdá se, že tento štít byl z podstatné míry nově vyzdvižen současně s přístavbou renesanční věže. V potrhaném zdivu se převážně objevuje smíšený stavební materiál. Zazděný vodorovný trám v dolní části štítu, na severní straně částečně zaplentovaný, představuje pravděpodobně renesanční kleštinu ve staticky nejchoulostivější partii stavby. Z druhého patra věže vede na dnešní krovovou lávku otvor se segmentovým záklenkem, obezděný cihlami. Další vstup do podkroví vedl ze 4. patra věže. Připomíná jej otvor s oválným záklenkem, v dolní polovině zazděný cihlami.

Abb. 10: *Strakonice, Kirche der hl. Margareta, südliche Kante des Vorrenaissance-Giebels mit einem zugemauerten Fensterchen (alle Fotos autor, 1996).*

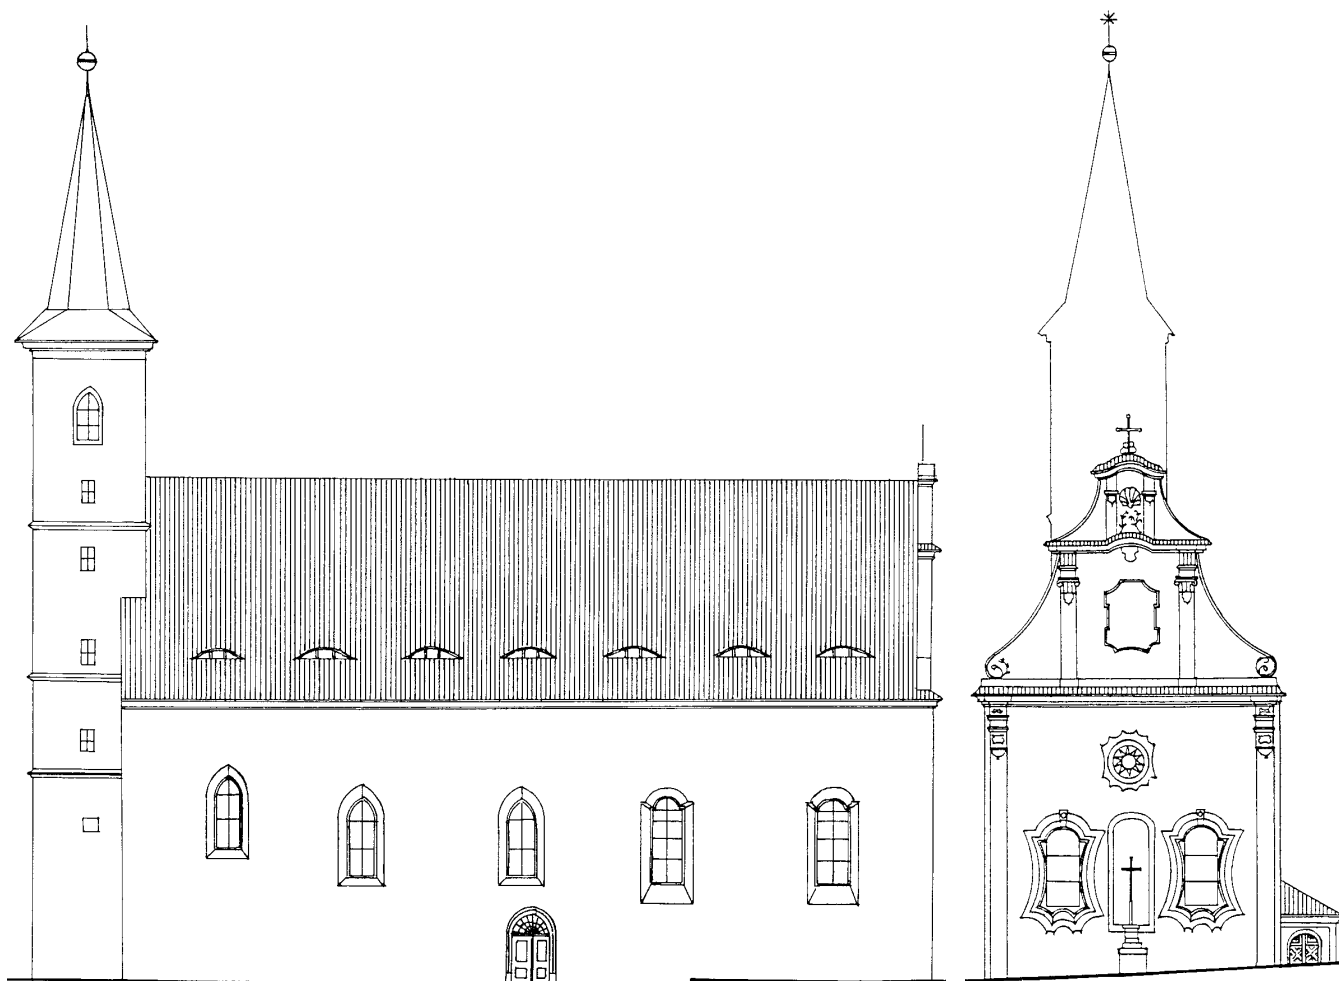
Obr. 11: Strakonice, kostel sv. Markéty; vlevo jižní průčelí, vpravo východní průčelí.

Abb. 11: *Strakonice, Kirche der hl. Margareta, Stirnseite - links südliche, rechts - östliche.*

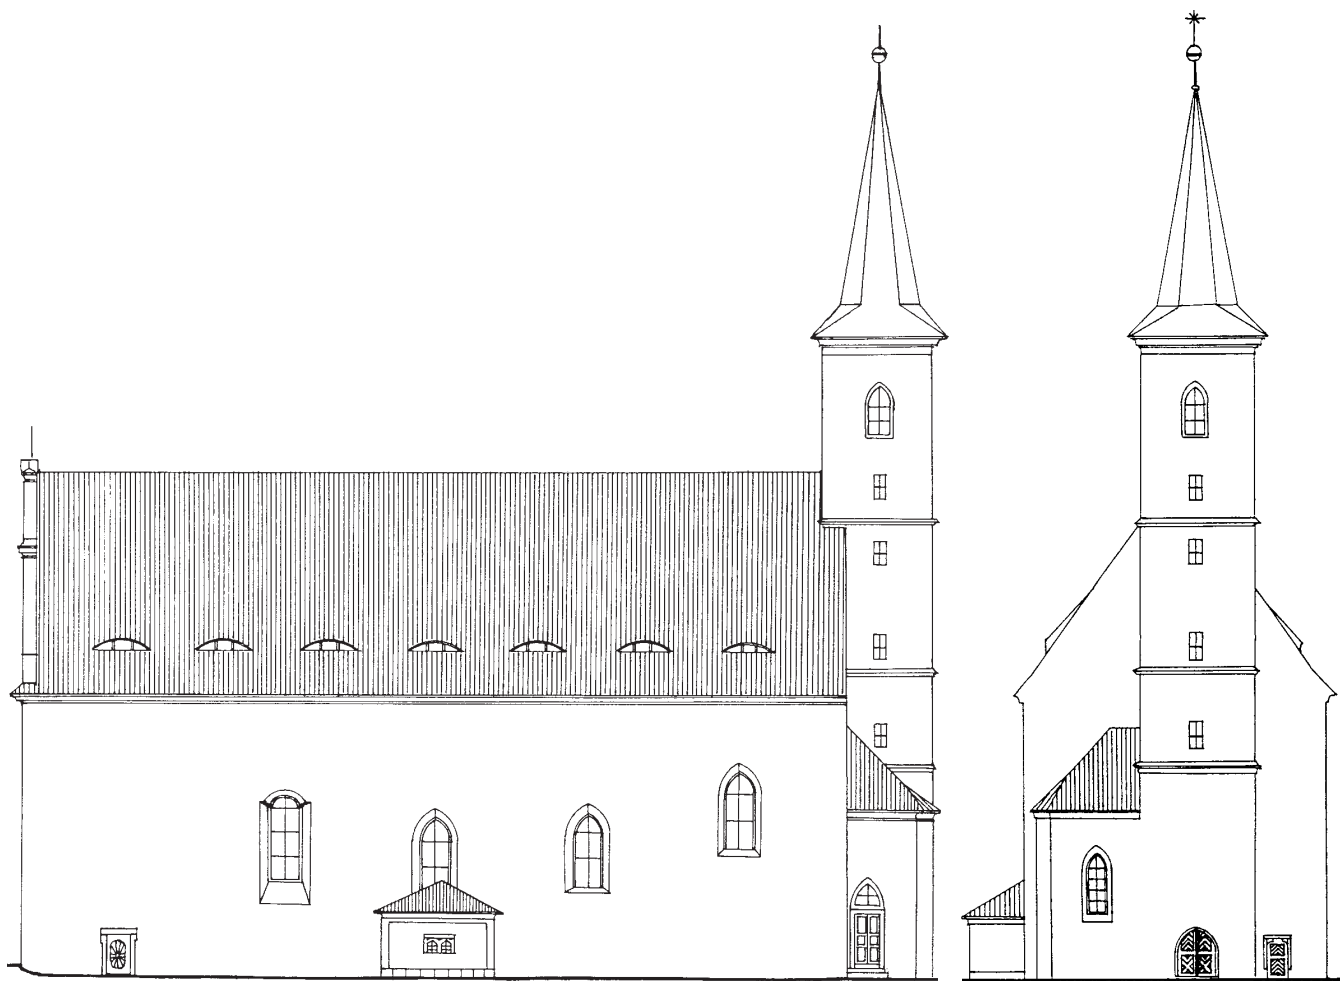
Obr. 12: Strakonice, kostel sv. Markéty; vlevo severní průčelí, vpravo západní průčelí (všechny kresby a dokumentace autor, 1996)

Abb. 12: *Strakonice, Kirche der hl. Margareta, Stirnseite - links nördliche, rechts - westliche (alle Zeichnungen und Dokumentation Autor, 1996).*
