## PODNĚTNÉ NÁLEZY V ARCIBISKUPSKÉM PALÁCI V PRAZE

### DAGMAR SEDLÁKOVÁ

Na podzim roku 1995 začala celková oprava Arcibiskupského paláce (čp. 56/IV, Hradčanské nám. 16, Praha 1 - Hradčany), vyvolaná bezprostředně havárií jihovýchodního rizalitu, ale i jinak potřebná vzhledem ke stavu zejména vodorovných konstrukcí pod reprezentačními místnostmi, které již několik desítek let vyvolávaly obavy při shromáždění většího počtu osob.<sup>1)</sup>

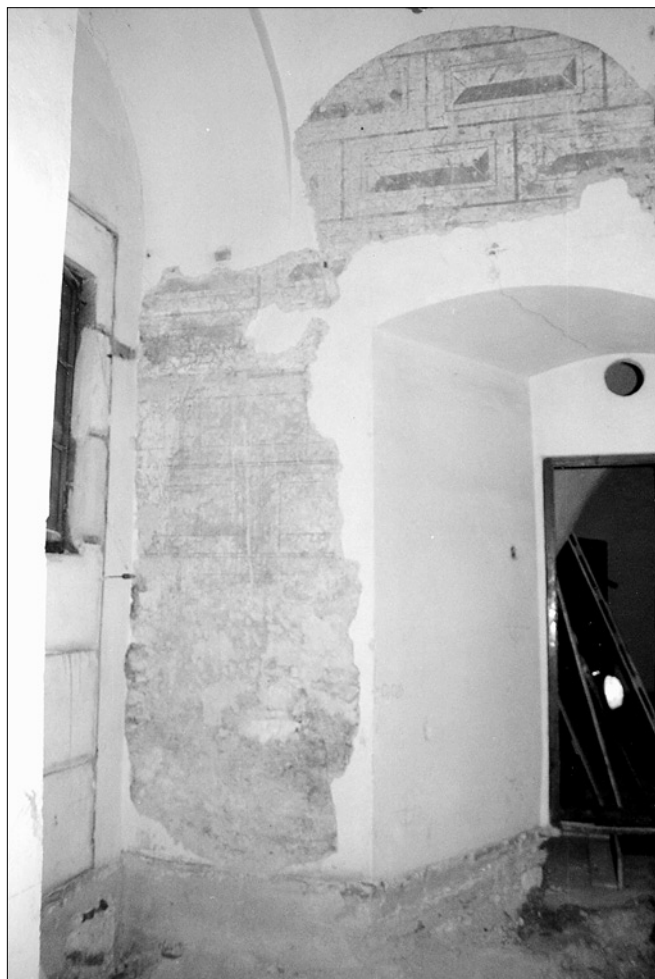
Obr. 2 : Praha, Arcibiskupský palác, přízemí pod sakristií, východní stěna „gotické místnosti“ (foto D. Sedláková, 1996).

Abb. 2: Prag, das Erzbischöfliche Palais, Erdgeschoss unter der Sakristei, Ostwand des „gotischen Gemachs“ (Aufnahme von D. Sedláková, 1996).

sády tzv. lusthausu v 1. a 2. patře barokní přístavby severního objektu na IV. nádvoří, zejména však východní fasáda jižní části východního křídla, resp. uličního traktu, včetně fasád vystupujícího rizalitu pod kněžištěm kaple, u hvězdicovitě (8 polí) zaklenuté místnosti v přízemí (obr. č. 2 a 3). Půdorysný rozsah tohoto rizalitu je shodný s presbytářem kaple, ale bez sakristie, a přibližně shodný s pokračováním ve sklepe (západní stěna je ve sklepe posunuta cca o 30 cm východně). Sgrafitová výzdoba na stěnách presbytáře nepokračuje, mohla zde být při pozdějších úpravách, zejména velmi mladé<sup>6)</sup> přístavbě obslužného ochozu za kaplí, odstraněna. Výška rizalitu však má pochybnosti nevyvolává. Důležitější je šířka, kdy rozšíření pod sakristií, s kaplí v 1. patře však současnou, je rozhodně pozdější, než fasáda přízemí, zřejmě patříci Brusovu paláci. Mezi sakristií a kněžištěm je rovněž patrná stavební spára. Záměr provést fasádu s černobílým sgrafitem a malovanou lunetovou římsou je z korespondence mezi arcibiskupem a dohlížitelem panem Drozdenským jednoznačný, vyžádaný souhlas „zda se to však přece Vaší Knížecí Milosti v tomto provedení líbí či ne“ zřejmě vyjadřuje, že dům pana Grispeka ji neměl. Místnost v přízemí s hvězdicovým zaklenutím byla zřejmě spižírnu proti kuchyni. Mezi nimi byl „šnek“ schodiště, přestavovaný při úpravách Hanse Tirola ne zcela v souladu s představou dozorce stavebníka<sup>7)</sup> (zbytky gotického dřívku jsou patrné mezi přízemím a 1. patrem, také ve sklepe je dosud patrné zakončení ramene). Využití této zajímavě zaklenuté místnosti jako spižírny snad potvrzuje poměrně architektonicky chudé zpracování klenby i ostění nalezených dveřních otvorů a absence dekorativní malířské výzdoby na původních omítkách. Nalezené „režné“ zdůraznění žeber s řídnoucím zrněním do kápí je přesto zajímavé. Uzavřenost stěn, trojitě zabezpečení mřížemi a okenicí okna v rizalitu a východ ke kuchyni dává však větší pravděpodobnost, že se skutečně jedná o spižírnu, popisovanou ve stavebním programu z roku 1562 spíš, než o „letní pokoj“, nad kterým měla být původní kaple umístěna.<sup>8)</sup>

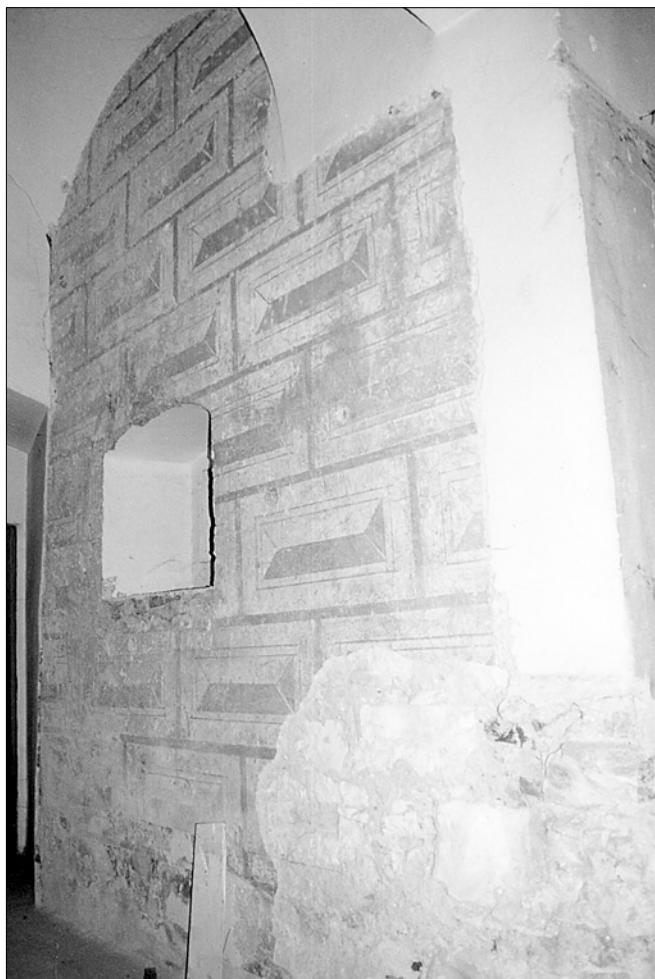
Obr. 3 : Praha, Arcibiskupský palác, přízemí pod sakristií (jižní stěna riza-litu (foto D. Sedláková, 1996).

Abb. 3: Prag, das Erzbischöfliche Palais, Erdgeschoss unter der Sakristei, Südwestwand des Risalits (Aufnahme von D. Sedláková, 1996).

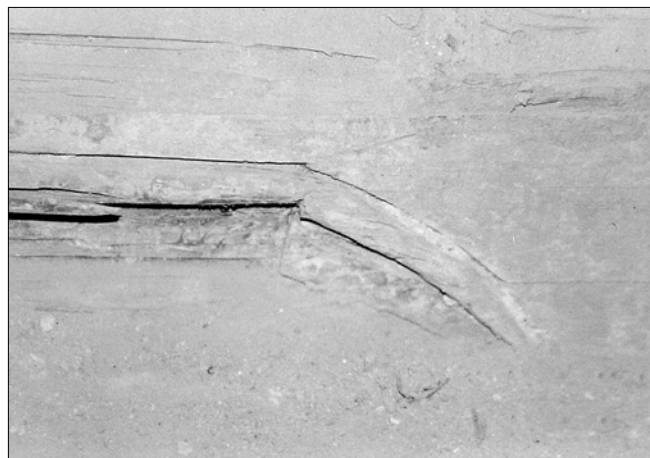
Obr. 7: Praha, Arcibiskupský palác, zakončení pozdně gotické profilace malovaného trámu nad kaplí, východní křídlo, II. patro (foto D. Sedláková, 1996).

Abb. 7: Prag, das Erzbischöfliche Palais, Schluss des spätgotischen Profils des bemalten Balkens über der Kapelle, Ostflügel, 2. Stockwerk (Aufnahme von D. Sedláková, 1996).

půdorysu 1. patra, kamenné stěny této dispozice pokračují i do stěn druhého patra, které tehdy bylo zřejmě jen nízké. Ve stropě nad kaplí, cihelnou renesanční klenbou, do datečně v roce 1599 zaklenutou, se zachoval u severní stěny na původním místě jeden dřevěný profilovaný pozdně gotický stropní trám se stopami polychromie a typickým zakončením u zhlaví, uložený ve směru východ - západ. Ve stejné výšce a shodném provedení je kompletní strop i s prkenným záklopem bez lišt, s látkovou bandáží spár, jehož malířská výzdoba je mladší přemalbou, než odpovídá polychromii trámů, nalezených mezi podlahou 2. patra a stropem nad 1. patrem ve vedlejším nejvýchodnějším sálu hlavního průčelí vedle rizalitu (foto č. 7). Na tomto stropě byl násyp vysoký až 50 cm, který zřejmě původně kryl všechny stropy Grispekova domu (viz pochybnosti arcibiskupa Antonína Bruse o jeho potřebě).<sup>9)</sup> Zdá se proto pravděpodobné, že arcibiskup Zbyněk Berka, když rozšiřoval reprezentační prostory 1. patra paláce (snad v očekávání významných církevních shromáždění v Praze - roku 1605 se zde konal synod), přesunul arcibiskupský byt do jiné části domu a kapli zřídil v těsném sousedství slavnostních sálů. Zdi pro sakristii zřejmě nechal založit od přízemí, kněžiště vzniklo buď nad starším rizalitem nebo v něm. Kně-
