# K PŮVODNÍ PODOBĚ GOTICKÝCH KOSTELŮ V ŘEČICI A DOLNÍM MĚSTĚ

JAN SOMMER

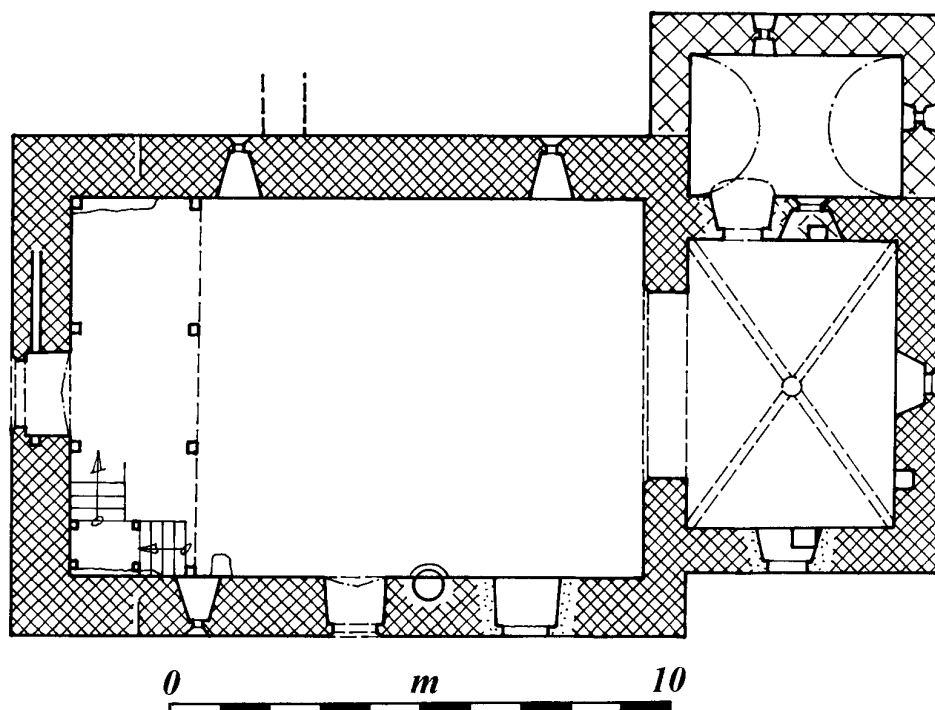
Obr. 1: Řečice (okr. Pelhřimov), kostel Nejsvětější Trojice. Schéma půdorysu. Křížkovaně vyznačeno gotické zdivo dvou stavebních fází 14. století, řídkým křížkováním sakristie, vystavěná kolem roku 1400, tečkovaním barokní doplňky (kresba J. Sommer, 1995).

Jednoduchou dispozici kostela v Řečici tvoří obdélná plochostropá loď, pravouhlé presbyterium mírně protáhlé severojižním směrem, zaklenuté křížovou žebrovou klenbou, a obdélná valeně zaklenutá sakristie, přiléhající k severní stěně presbyteria.

Zdivo stavby je z lomového kamene, nároží jsou většinou armována žulovými kvádry, dodatečné vyzdívky omezeného rozsahu jsou cihlové. Povrch zdiva na exteriéru částečně pokrývá starší omítka. V severní i jižní stěně je nad terénem zachován nízký úsek kvádrové armatury ve vzdálenosti 250-260 cm od západních nároží lodi. Patrně jde o pozůstatek nároží původně kratší lodi. Hlavní vstup je v ose

Abb. 1: Řečice (Bez. Pelhřimov), Allerhl. Dreifaltigkeitskirche. Schematischer Grundriss. Kreuzschraffiert - gotisches Mauerwerk von zwei Bauphasen aus dem 14. Jh., dünn kreuzschraffiert - um 1400 errichtete Sakristei, punktiert - barocke Ergänzungen (gezeichnet von J. Sommer, 1995).

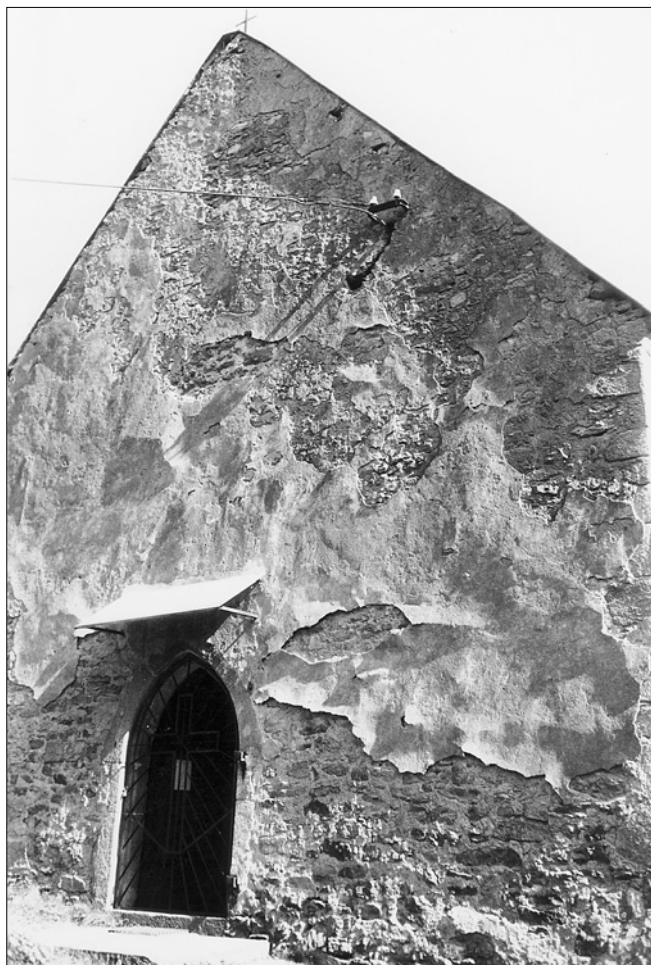
Obr. 2: Řečice (okr. Pelhřimov), kostel Nejsvětější Trojice. Západní stěna lodi (foto J. Sommer, 1995).

Západní štít střechy lodi je vyzděn z lomového kamene. V jeho zdivu je několik prohlubní. Asi uprostřed plochy štítu je hluboká mírně rozevřená nika převýšeného tvaru se zaobleným záklenkem. Její zadní stěnu tvoří kruhové okénko ve tvaru gotického trojlistu, vytesané z jednoho kusu kamene. Kružba je vsazena do vnějšího lince štítového zdiva. Zevně však nemohla být dříve zpozorována, protože je vyplněna zazdívkou a zakryta omítkou. Spodní lavice vnitřní niky je nepravidelně vylámana. Na bocích okenního výklenku jsou zachovány zbytky malty snad z původní omítky. Není jasné, zda dvě rozměrnější kapsy ve zdivu po stranách okénka v úrovni spodní hrany okenního výklenku nějak souvisejí s konstrukcí původního krovu. Jižní z těchto kapes však prokazatelně prochází celou tloušťkou zdiva štítu (cca 95 cm). Horní hrany štítu si pod nynější krytinou zachovaly původní osazení, o něž byla opřena původní střešní konstrukce. Vnější hrana štítu přesahovala nad plochu původní střechy. Existence rozety ve štítu i shoda tloušťky štítu se silou západní zdi lodi se zdá nasvědčovat předpokladu, že loď původně byla otevřena do krovu, či do něj přesahovala bedněnou klenbou. Těsný pravoúhlý průchod východní štítovou zdí je armován druhotně použitými architektonickými články. Zdivem procházejí dva větší čtvercové otvory, které snad souvisely se starší konstrukcí krovu presbyteria.

Abb. 2: Řečice (Bez. Pelhřimov), Allerhl. Dreifaltigkeitskirche. Schiff, Westwand (Aufnahme J. Sommer, 1995).

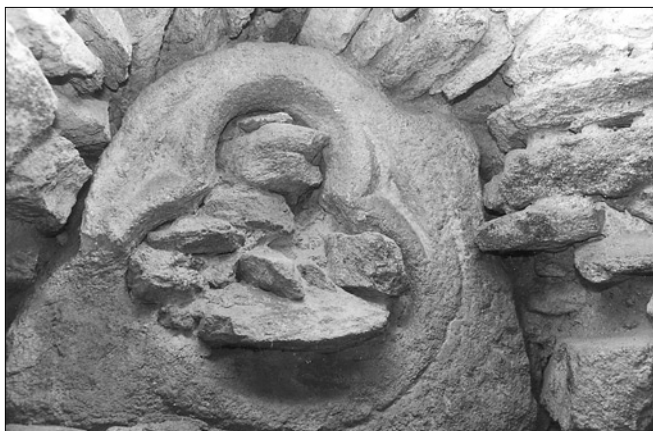
Obr. 3: Řečice (okr. Pelhřimov), kostel Nejsvětější Trojice. Kružba zazděného okénka v západním štítu střechy lodi, pohled z podkroví (foto J. Sommer, 1995).

Abb. 3: Řečice (Bez. Pelhřimov), Masswerk des vermauerten Fenster im Westgiebel des Schiffs, Ansicht vom Dachboden (Aufnahme J. Sommer).

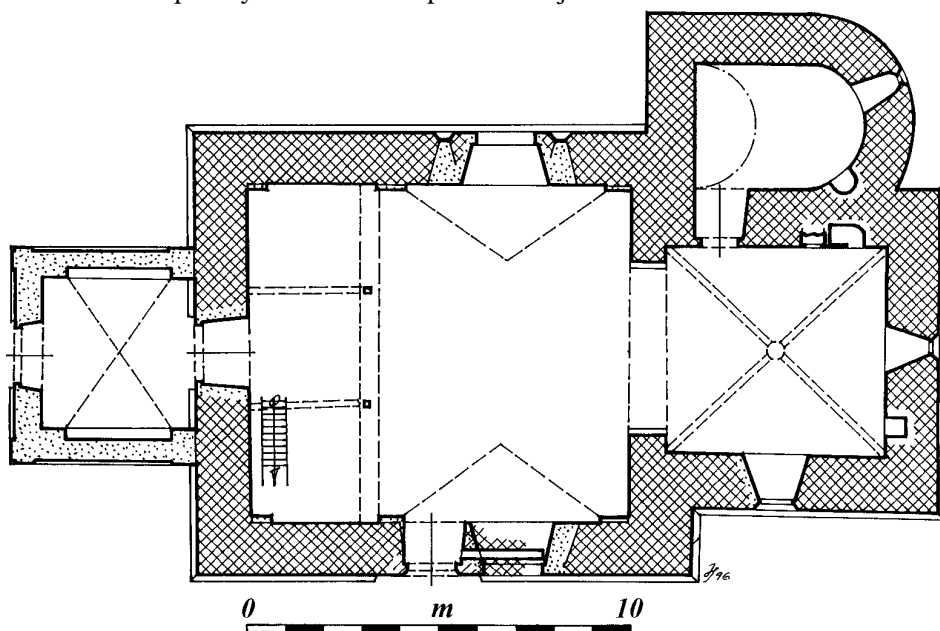
Obr. 4: Dolní Město (okr. Havlíčkův Brod), kostel sv. Martina. Půdorys. Křížkované vyznačeno zdivo gotické, tečkovaním barokní a pozdější doplňky s použitím zaměření Památkového ústavu v Pardubicích (kresba J. Sommer, 1995).

Také dosavadní vědomosti o kostele v Dolním Městě bylo možné nyní doplnit. Stavba má obdobnou dispozici jako kostel v Řečici, presbyterium je však čtvercového půdorysu, loď je kratší a sakristie je na východě zakončena neodsazenou apsidou. K Řečici odkazuje téměř shodné tvarování okének a vyžlabených konzol, podírajících přesahující paty střešních štítů. Pokročilejší forma ostění jižního portálu lodi v Dolním Městě zřejmě souvisí s jeho dodatečným osazením před původní portálovou nikou.

Abb. 4: Dolní Město (Bez. Havlíčkův Brod), Hl. Martinskirche. Grundriss. Kreuzschraffiert - gotisches Mauerwerk, punktiert - barocke und spätere Ergänzungen (Mit Benützung der Vermessung vom Institut für Denkmalpflege Pardubice, gezeichnet von J. Sommer, 1995).

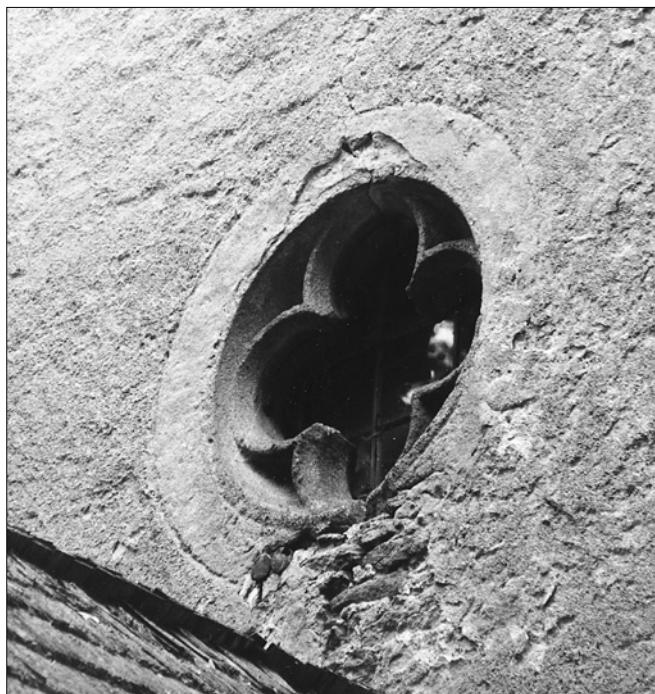
Obr. 5: Dolní Město (okr. Havlíčkův Brod), kostel sv. Martina. Kruhové okno v západním štítu lodi (foto J. Sommer, 1995).

V západním průčelí lodi je do plochy trojúhelného štítu sedlové střechy umístěno kruhové okénko s kamenným ostěním s čtyřlístou kružbou. Průzkum z podkroví lodi prokázal nad dnešní cihelnou valenou klenbou lodi, přesahující do krovu, obrys omítané plochy půlkruhového tvaru. Je tak prokázáno, že již před vznikem dnešní klenby v 17. století přesahoval interiér

Abb. 5: Dolní Město (Bez. Havlíčkův Brod), Hl. Martinskirche. Rundfenster im Westgiebel des Kirchenschiffs (Aufnahme J. Sommer, 1995).
