# PRŮZKUM KOSTELA SV. BARTOLOMĚJE V MALÝCH HERALTICÍCH A JEHO VÝSLEDKY

DALIBOR PRIX

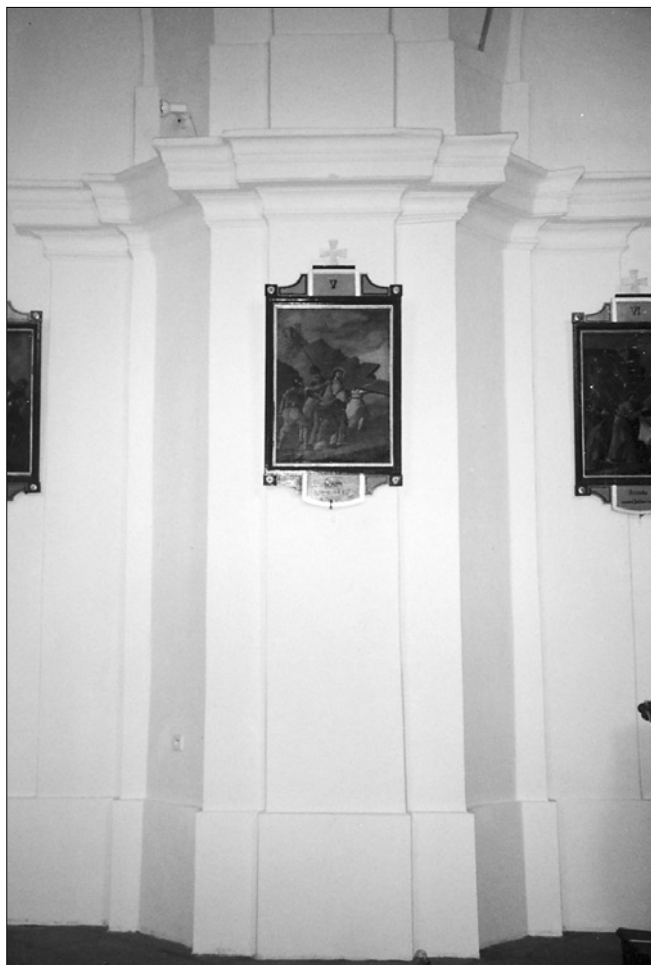
Obr. 5: Malé Heraltice (okr. Opava), filiální kostel sv. Bartoloměje, 1768 - 1769 a mladší úpravy. Severní pilíř v lodi. Stav po opravě v roce 1994 (foto K. Ihnatiková).

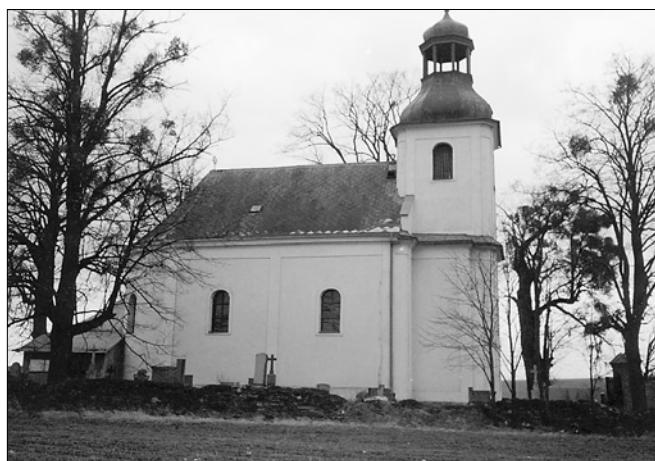
Obr. 7: Košetice (okr. Opava), filiální kostel Navštívení Panny Marie, 1769 až 1770 a mladší úpravy. Pohled od severu. Stav v roce 1994 (foto E. Gulová).

Oproti převažující celkové shodě obou staveb lze však v Košetích shledat také určité variace a zlepšení, navozující úvahu o autorském „doladění“ vůdčí projektové myšlenky. Především architekt odstranil konflikt střet arkády oratoře v prvním patře věže s vsazeným tělesem schodiště. Schodiště nyní nechal běžet přímo v severní zdi věže. Tu však pro její subtilitu musel rozšířit o nevelký rizalit na severní straně, který je vskutku menším estetickým „handicapem“ než kontrast schodišťového tělesa s arkádou v Malých Heralticích. Dalším ziskem tohoto přesunu se stalo prostorově sjednocené, jasně kvadraticky definované podvěží, sklenu-té již nikoliv asymetrickou valenou lunetovou klenbou, ale plackou analogickou klenbám lodi a sakristie. Jinou nápadnou obměnou bylo nahrazení stlačených půloválných

Přes necitlivé několikrát obnovení vnějších omítek si exteriér kostela uchoval něco tvarových původních detailů. Horní část věže sice byla rovněž dostavěna až s určitým ča-sovým odstupem (snad také v druhé stavební sezóně, tedy 1770),<sup>24)</sup> avšak zjevně podle zachovaných nepozměněných plánů. Dolní liséna horní části věže se proto nestala soklem, ale zůstala jen spodním dekorativním prvkem. Věž si ucho-vala v celé výšce zaoblená nároží propojující vystupující, li-sénovým rámcem sepnatá pole stěn. Rovněž korunní římsa, byť na východě již poškozená nekvalifikovanou zednickou redukcí tvaru při opravách, si uchovala převahou složitěj-ší pozdněrokokový profil. Shodou okolností, stejně jako

v Malých Heralticích, i v Košetích zaniklo původní rokokové ostění portálu v ose věže.<sup>25)</sup> Zdobená nároží, bohatě profilovaná římsa a lisény se (i když velmi rustikálně obnovené před rokem 1994) dochovaly i na sakristii.

Abb. 7: Košetice, Filialkirche Mariä Heimsuchung, 1769 - 1770 und jüngere Herrichtungen. Nordansicht. Zustand im Jahre 1994 (Foto E. Gulová).

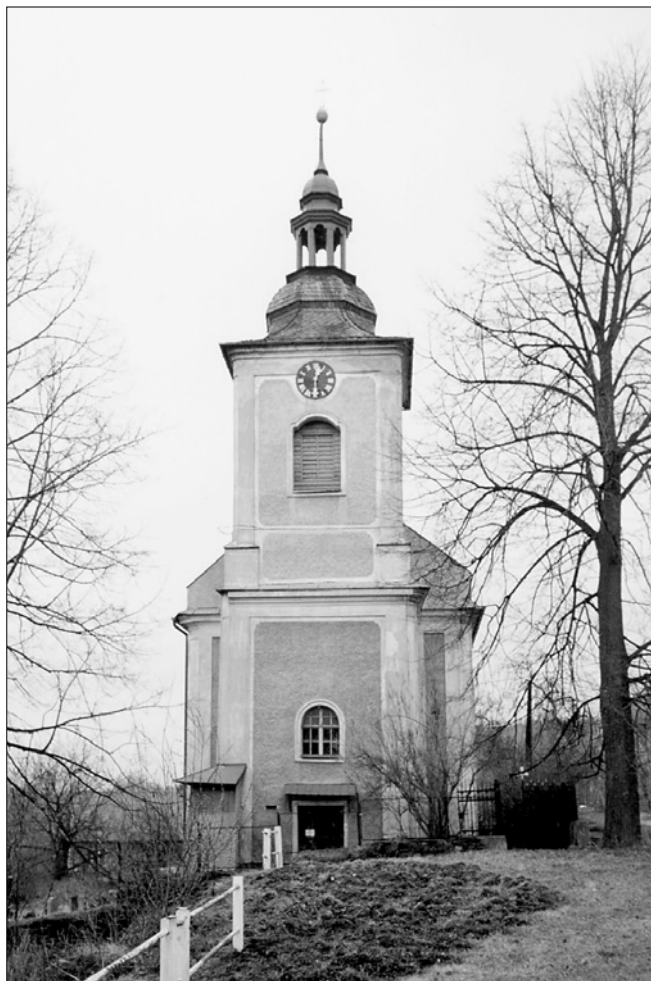
Obr. 10: Bohdanovice (okr. Opava), filiální kostel sv. Michaela, 1770 a pozdější úpravy. Pohled od západu. Stav v roce 1994 (foto R. Čížek, V. Černín).

V roce 1770 pak byla zahájena uprostřed vesnice - na místě staršího kostela, který musel novostavbě zcela ustoupit - stavba stávajícího kostela sv. Michaela. Byla záhy dokončena, zřejmě i proto, že obec vyjádřila usilovnou pomoc při jeho budování skutečný zájem o nový chrámek. V roce 1771 byl pro kostel odlit zvon a zároveň s jeho uvedením do provozu byly založeny matriky.<sup>27)</sup> Svatyně stavěná s chvatem, na málo vhodném místě (na hraně poměrně prudkého svahu nad vodotečí tvořící osu osady) a z velké části za přispění nezkušených vesničanů, záhy začala trpět nedostatkem pečlivosti v založení a provedení. Už v roce 1806<sup>28)</sup> byla stavba staticky zajišťována a rozsáhle opravována. Severozápadní nároží věže a střed severní zdi lodi musely být vzepřeny proti kostelu, ujíždějícímu ze svahu dolů, masívními opěrky. Zřejmě už tehdy došlo k narušení pevnosti klenb v lodi, které vedlo později k jejich destrukci. V roce 1851 kostel vyhořel a následně byl do roku 1854 obcí na její náklady opět přestavován a upravován. Došlo ke snesení poškozených klenb v lodi. Byly nahrazeny plochým stropem, iluzivně podepíraným neorganicky nastavenými pi-

lastry, sepnutými pod nasazením podhledu stropu nepřiměřeně subtilní profilovanou římsou. Do lodi byla instalována nová, pozdně klasicistní kazatelna (dochovaná) a vestavěn varhanní kůr, který kostel do té doby neměl. Původně byl totiž rokokový kostel vybaven jen tribunou, resp. oratoří v patře věže, otevřenou do lodi arkádou, přesně dle maloheraltického vzoru. Oratoř zůstala sice zachována, stala se však opět pouze jakýmsi anexem varhanní kruchty a komunikačním prostorem. Na kůr byly instalovány pozdně klasicistní varhany. V presbytáři byl osazen nový oltář, na

kterém spočinul původní rokokový tabernákl zachráněný z kostela při požáru spolu s oltářním obrazem sv. archanděla Michaela v krásném rokokovém rámu.<sup>29)</sup> Rovněž obrazy zastavení křížové cesty se podařilo z plamenů vynést a byly znovu zavěšeny v lodi. Na boční oltář, zřízený v nehlubokém výklenku, tvořícím protějšek bočního vstupu do kostela, byl umístěn vzácný pozdněrokokový obraz sv. Barbory, dílo významného opavského malíře Ignáce Günthera.<sup>30)</sup> Huře než presbytář s lodí však dopadla kostelní věž. Zvony se při požáru roztavily, shořela původní rokoková střecha věže a přepálené zdivo se sežehnutou korunou vyžadovalo radikální opravu. Omítky na exteriéru celé stavby byly převážně otlučeny a nahozeny znovu.<sup>31)</sup> Věž byla přestavěna, přičemž došlo ke značnému zkomolení původního tvarosloví štukových architektonických článků.<sup>32)</sup> Po přestavbě získala helmici analogickou střechu věže košetického kostela. Dodnes si uchovala alespoň částečně krytí břidlicí. Jednotný krov nad lodí a presbytářem byl vybudován (spolu se západními štíty po stranách věže) nově, avšak snížený.<sup>33)</sup>

Abb. 10: Bohdanovice, Filialkirche des hl. Michael, 1770 und jüngere Herrichtungen. Westansicht. Zustand im Jahre 1994 (Foto R. Čížek, V. Černín).

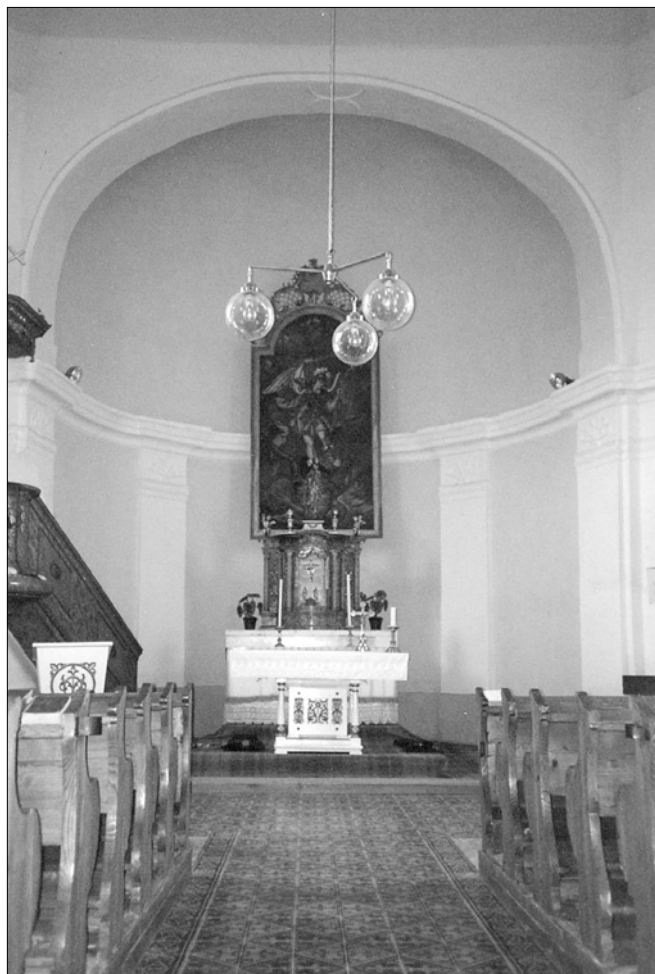
Obr. 11: Bohdanovice, filiální kostel sv. Michaela, 1770 a pozdější úpravy. Pohled do presbytáře. Stav v roce 1994 (foto R. Čížek, V Cernín).

Abb. 11: Bohdanovice, Filialkirche des hl. Michael, 1770 und spätere Herrichtungen. Blick ins Presbyterium (Foto R. Čížek, V. Černín).
