# KOSTEL SV. JILJÍ V HEŘMANI

JIŘÍ VARHANÍK, JINDŘICH NOLL

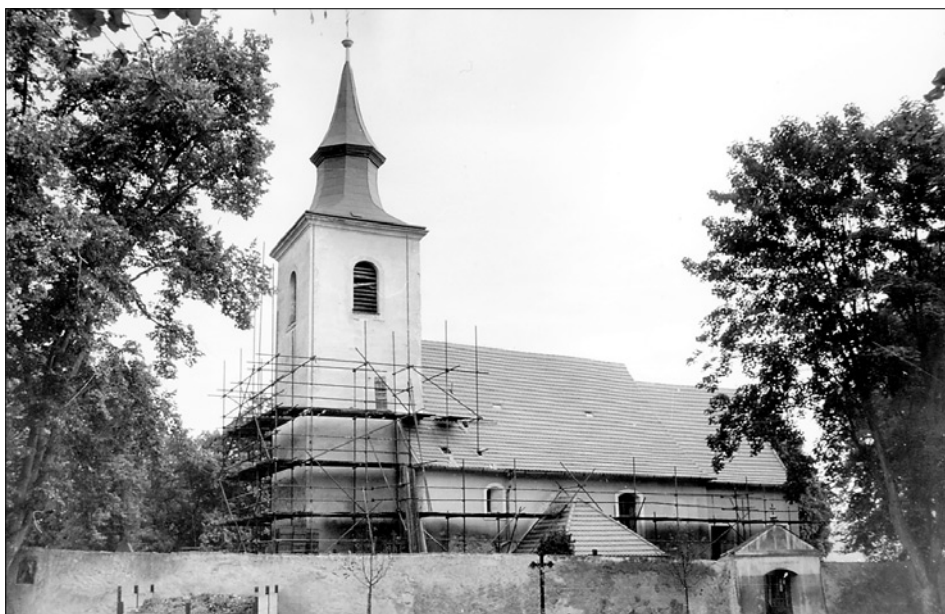
Obr. 1: Kostel sv. Jiljí v Heřmaní po částečném odstranění vnějších omítek, pohled od jihozápadu (foto J. Varhaník, 1996).

V létě 1996 došlo k postupnému odstranění omítek na celém exteriéru kostela s výjimkou hlavní římsy.

Již od počátku bylo zřejmé, že pravděpodobně v souvislosti s porizováním dosavadních cementových omítek došlo k velmi důkladnému otlučení všech předchozích vrstev, z nichž se zachovaly jen nepatrné ostrůvky, které tehdy unikly zkáze, a úseky omítek dodatečně zazděných otvorů. Otlučení se nedotklo korunních říms na všech částech stavby.

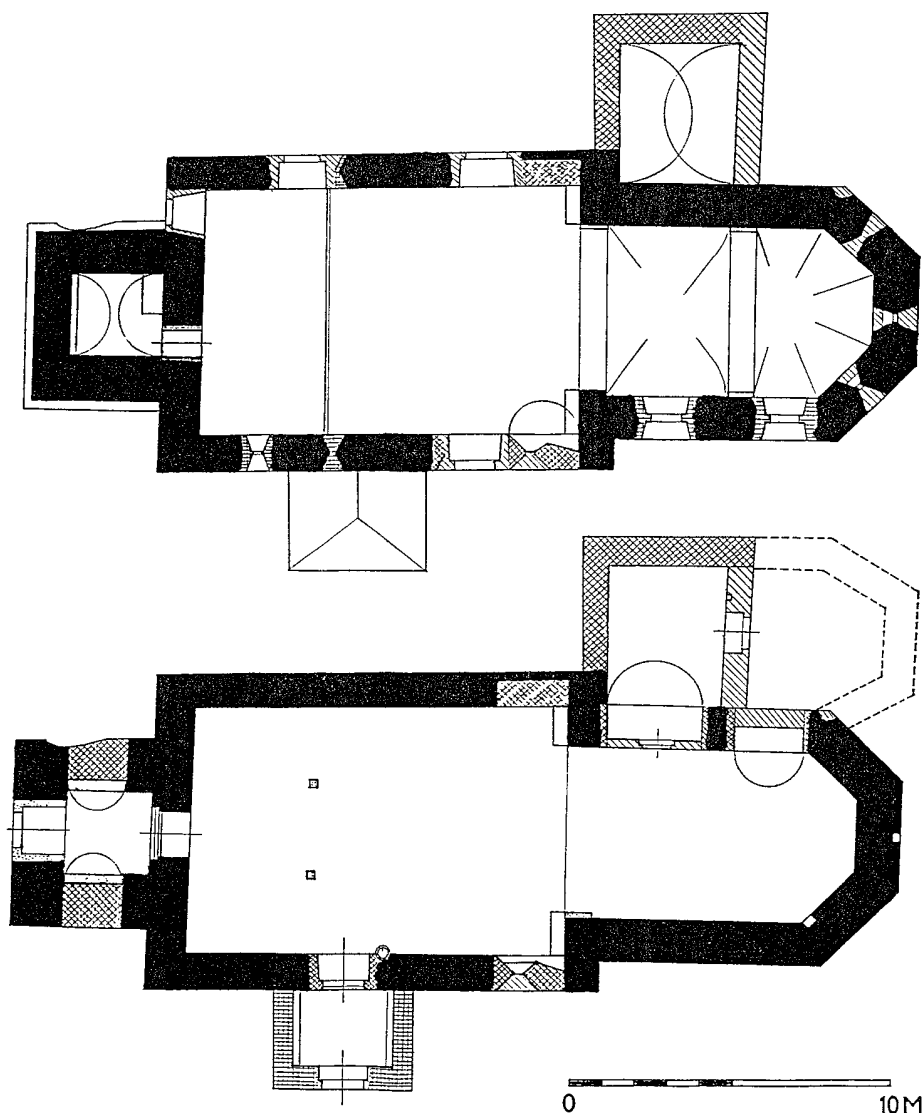
Obr. 2: Heřman, kostel sv. Jiljí. Půdorys kostela v úrovni vstupních otvorů v přízemí (dole) a v úrovni oken (na hoře); černě položeno zdivo z pol. 13. století, mřížkovane gotické, mřížkovane kolmé ke konstrukcím renesanční, šrafovane barokní, tečkovaně 19. - 20. století (kresba J. Varhaník, 1997).

Budovu kostela tvoří obdélná loď, k níž na východě přiléhá obdélný presbytář s polygonálním závěrem, tvořeným třemi stranami osmiúhelníka. K severní straně presbyteria přiléhá téměř čtvercová sakristie. V ose západního průčelí lodi vyrůstá hranolová věž. Při jejím severním boku byl až do současné opravy přístavek se schodištěm na kruchtu, nyní odstraněný. K jižnímu průčelí lodi přiléhá předstín přibližně čtvercového půdorysu.

Abb. 2: Heřmaň, Hl. Ägidiuskirche. Grundriss in der Höhe der Eingangsöffnungen im Erdgeschoss (unten) und in der Fensterhöhe (oben):

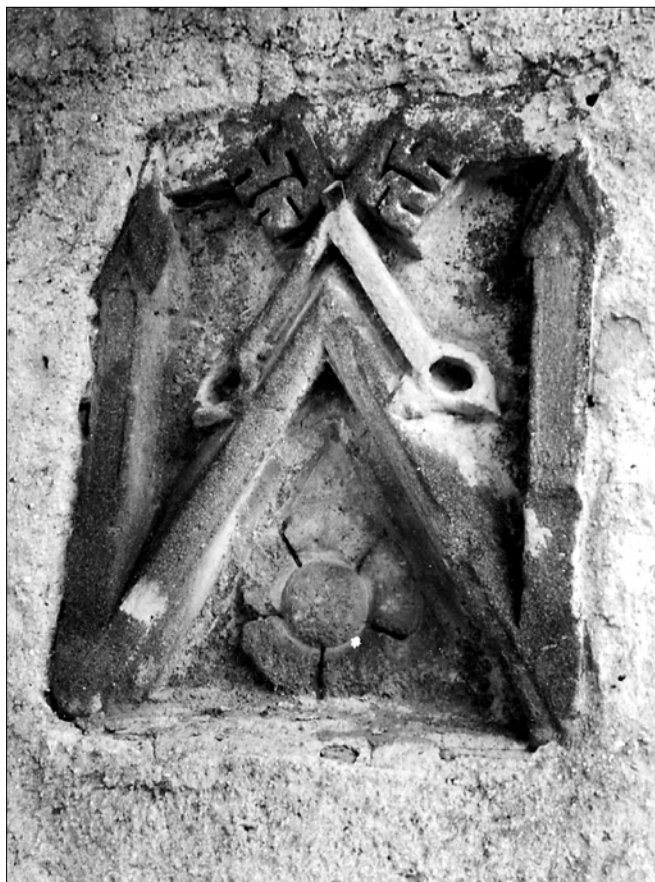
Obr. 3: Heřmaň, kostel sv. Jiljí. Horní část gotického sanktuaria, zazděná ve hřbitovní zdi (foto J. Varhaník, 1996).

Kostel je situován uprostřed návsi, obklopen dosud funkčním hřbitovem, obehnaným kamennou zdí se vstupní branou na jižní straně. Poloha kostela je nevýrazná, terén mírně klesá k severu a severovýchodu. Ve hřbitovní zdi na jihozápadní straně je osazena kamenná deska s reliéfem drobné architektury. Profilovaná ramena trojúhelného vimperku nesou dvojici plastických klíčů, křížících se ve vrcholu. Vnitřní pole vyplňuje pětistá růže. Při patkách ramen vimperku se tyčí dvě drobné vížky, členěné uvnitř jep-

tskou a vrcholící strmými stříškami. Jde zajisté, jak soudila již starší literatura, o horní část kvalitně kamenicky zpracovaného gotického sanktuaria.<sup>6)</sup>

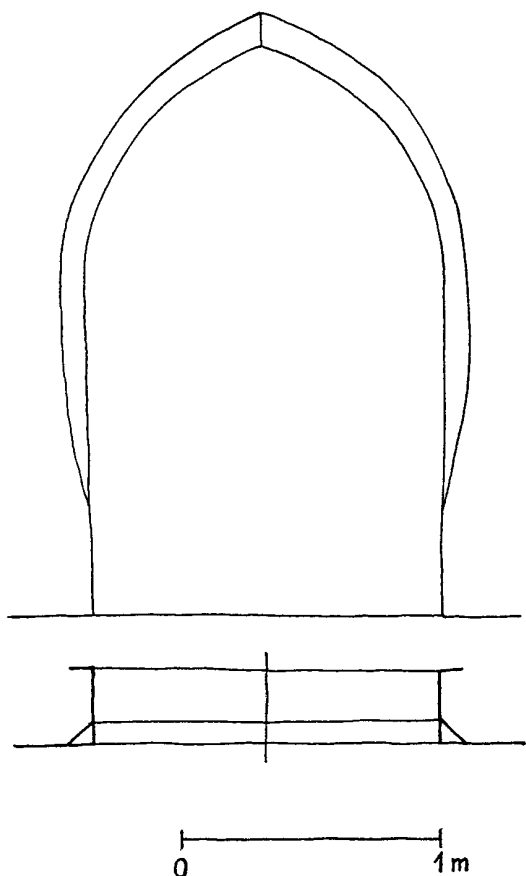
Obr. 5: Heřmaň, kostel sv. Jiljí. Jižní portál lodi (kresba J. Varhaník, 1997).

V jižní plochostropé předšluní se sedátky po bočních stranách se otvírá jižní, hrotitý portál lodi. Jeho světla šířka činí 136 cm. Jeho ostění je neobvyklým způsobem opatřeno 16 cm širokým okosením, které se přibližně v úseku od patek záklenku do spodní třetiny výšky stojek vytrácí. Portál je překryt silnou vrstvou nátěrů.

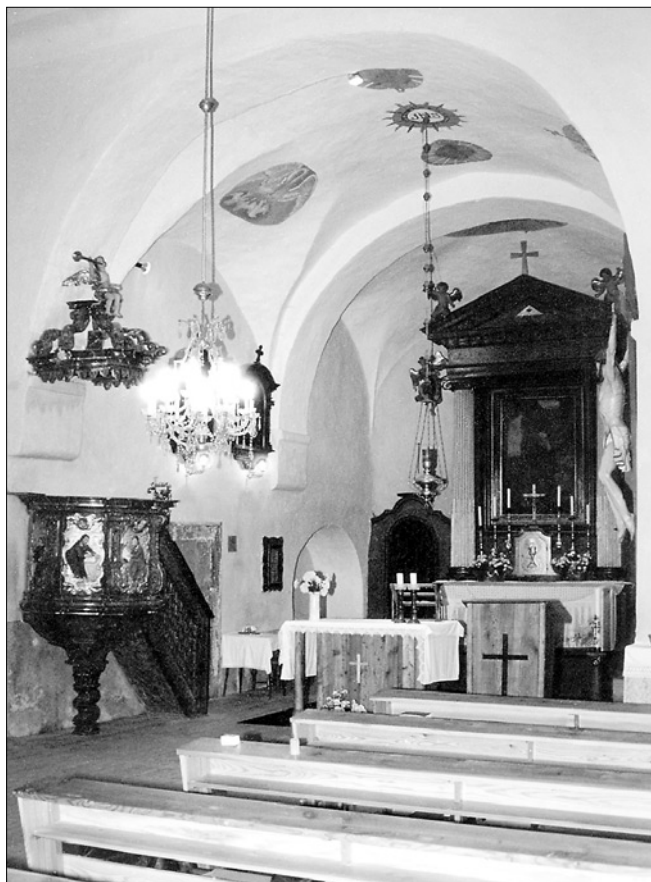
Obr. 4: Heřmaň, kostel sv. Jiljí. Pohled do presbytáře (foto J. Hladký, 1993).

Presbytář se otvírá do lodi neprofilovaným půlkruhovým triumfálním obloukem o tloušťce 82 cm, jehož záklenek nasedá na severní straně na profilovanou římsu, tvořenou

patrně deskou nesenou oblounem. Tvar není zcela zřetelný pro poněkud amorfni výraz architektonického članku, pokrytého silnou vrstvou nátěrů. Římsa je podpírána plochou nečleněnou příporou, na spodní straně oble zakončenou, jejíž šířka odpovídá tloušťce triumfálního oblouku. Situace na jižní stěně je obdobná, ovšem místo zkrácené přípory zde pilastr nesoucí římsu probíhá až k podlaze. Prostor presbytáře je zaklenut křížovou klenbou bez žeber, přičemž plochy kápí vykazují nepravidelnosti. Vrcholnice stoupají od stěn ke středu klenby. Diagonály kleneb jsou přibližně půlkruhové. Závěr tvořený pěti stranami osmiúhelníka je od presbytáře oddělen půlkruhovým pasem o tloušťce cca 80 cm, spočívajícím na římsách analogických těmto architektonickým článkům triumfálního oblouku. Římsy jsou podpírány plochými zkrácenými příporami v šířce pasu, konzolovitě víceméně oble zakončených ve výšce 2,5 m nad podlahou. Rovněž bezžeberná klenba závěru je pětídílná. Hraný kleneb se vytrácejí směrem vzhůru.

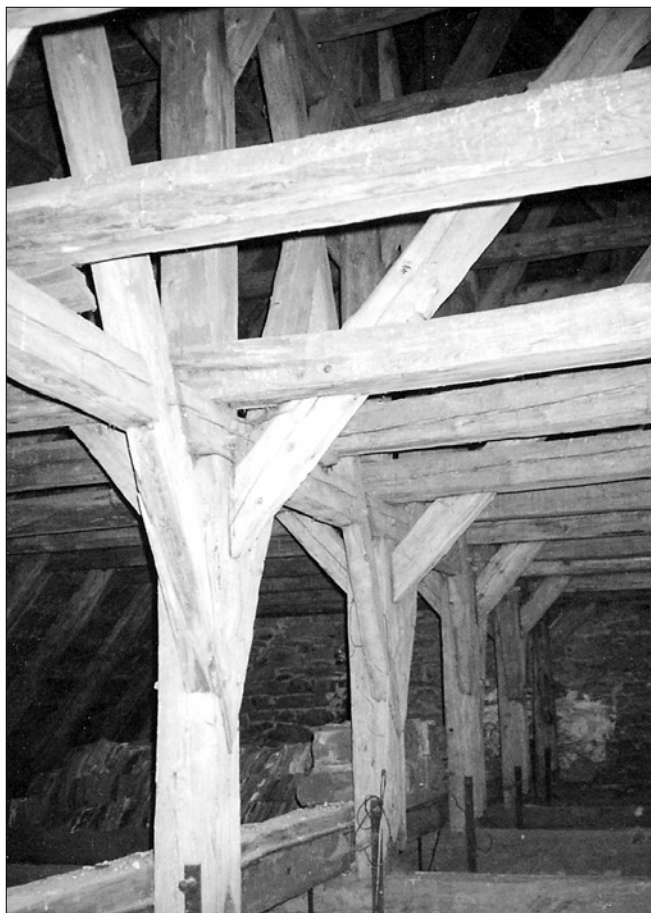
Obr. 6: Heřman, kostel sv. Jiljí. Konstrukce krovu lodi, pohled k východu. V pozadí ve východní štítové zdi zazdívká na vápennou maltu, vyplňující otvor pro vložené spodní, dodatečné vaznice (foto J. Varhaník, 1996).

Krov lodi s podepřenými hambalky ve dvou úrovních má každou druhou vazbu plnou. Krokve svírající ve vrcholu úhel 85° jsou spojeny vaznými trámy v plných i mezilehlých vazbách. Podélně je krov v ose ztužen trojicí vaznic a soustavou ondřejských křížů. Horní vaznice probíhají pod úrovněmi hambalků, spodní spočívá na vazných trámech stejně jako sloupky plných vazeb, do nichž jsou osazena ramena

ondřejských křížů. Na spodních koncích sloupků jsou neobsazené dlaby, které svým tvarem přesně odpovídají výše položeným dlabům pro ramena ondřejských křížů. Podobně se na krokách přibližně v horní úrovni námětků uplatňují neobsazené dlaby po téměř kolmých vzpěrách. Krov nad presbytářem je obdobné konstrukce.

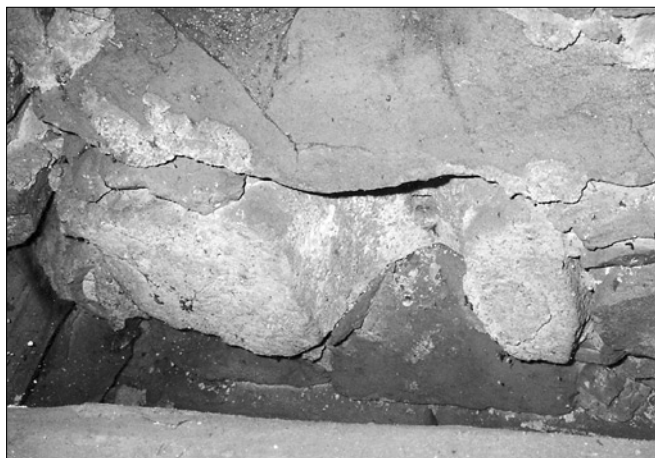
Obr. 7: Heřmaň, kostel sv. Jiljí. Architektonický článek, snad záklenek drobného okénka, zjištěný v severním lici zdi presbytáře, patrný z půdy sakristie (foto J. Varhaník, 1996).

vysokém, osazeném v netektonické poloze, je vykrojen drobný neprofilovaný hrotitý oblouček se čtvercovým otvorem ve vrcholu. Snad jde o záklenek malého okénka s otvorem pro osazení mříže.

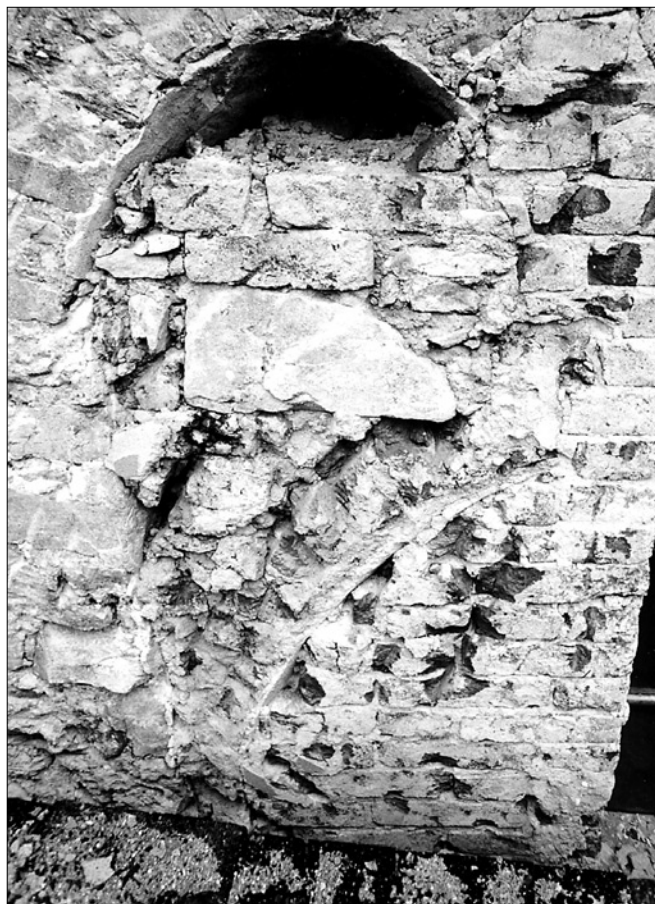
Obr. 8: Heřmaň, kostel sv. Jiljí. Trojice oken v západní části severního průčelí lodi v superpozici. Nahoře záklenek vnější špalety původního okna lodi, v jeho zaddívce ze smíšeného zdiva segment kruhového renesančního okna, zazděný nízkými cihlami při zřizování stávajícího okna barokního s ostěním z téhož materiálu (foto J. Varhaník, 1996).

Na severním průčelí lodi jsou ostění obou stávajících oken vyzděna z cihel formátu  $6,5 \times 13 \times 29$  cm. Pozoruhodná je situace vlevo od západního okna. Ve vzdálenosti 83 cm se zde v plné výšce uplatňuje šikmá špaleta okna, přecházející v hrotitý záklenek. Výška okna činila cca 1,8 m. Špaleta je vyzděna z lomového kamene a překryta silnou vrstvou vápnem natřené omítky. Špaletu vyplňuje zazdívka z cihel formátu  $7,5 \times 13 \times 26$  cm. Zazdívka z tohoto materiálu však vyplňuje jen horní část okna, zatímco ve spodní části je z cihel uvedeného formátu vyskládáno ostění, z něhož se zachoval téměř půlkruhový úsek, počínající 115 cm pod korunní římsou, blížící se až na vzdálenost pouhých 12 cm k západní straně špalety hrotitého okna a klesající dolů 40 cm pod parapet okna stávajícího. Jde bezpochyby o fragment kruhového okna o silně zešíkmené špaletě, jejíž průměr v lici zdi činil cca 150 - 160 cm. Dochovaná část jeho špalety je vyplněna cihelnou zazdívkou, která přechází z ostění stávajícího okna.

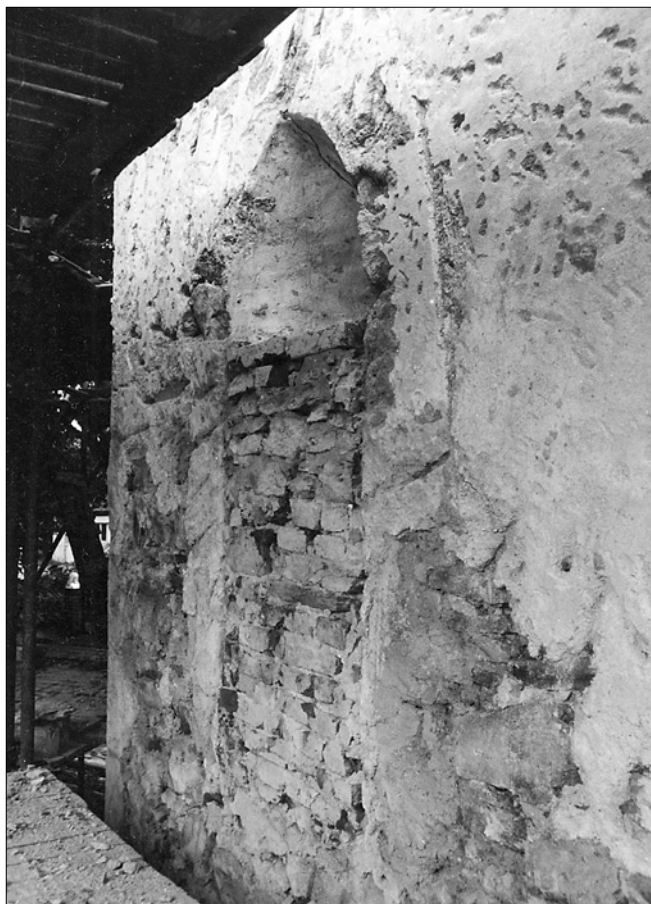
Obr. 9: Heřmaň, kostel sv. Jiljí. Osově okno závěru s nevelkým úsekem dochované omítky, poškozené pekovaním (rýha podél hrany špalety vznikla při odstraňování novodobé omítky, nejde o pozůstatek pasparty či jiné historické úpravy), (foto J. Varhaník, 1996).

Na stěnách závěru byla odkryta trojice oken, jejichž existenci nasvědčovaly již dříve praskliny v omítce. Osově okno je hrotité, jeho šířka v lici zdiva činí 74 cm, výška 190 cm a je (ve východní zdi závěru) umístěno poněkud excentricky, s mírným posunutím k jihu. Jeho silně se zužující špaleta je vyplněna zazdívkou z nízkých cihel. Vzhledem k tomu, že byla odstraněna zazdívka celého záklenku vnější špalety, bylo možné změřit světlost jeho hrotitého neprofilovaného ostění, která činí 23 cm.

Vnitřní špaleta není, na rozdíl od vnější, vyplněna zazdívkou, ale zůstala volná a je pouze uzavřena cihelnou příčkou v úrovni vnitřního lince zdiva.

Zvenčí se kolem tohoto okna, zejména na pravé (severní) straně, dochoval ojedinělý větší úsek původní utažené omítky, poškozené pekovaním. Obdobně upravený svislý pás byl zjištěn na přilehlém (východoseverovýchodním) nároží závěru.

Abb. 9: Heřmaň, Hl. Ägidiuskirche. Axiales Fenster des Presbyteriumsabschlusses mit einem Abschnitt der durch Anheuen beschädigten erhaltenen Putzfläche (die Rinne unter der Laibungskant entstand bei Entfernung des neuzeitlichen Putzes, es handelt sich nicht um Überrest einer Umrahmung oder einer anderen historischen Form). Aufnahme J. Varhaník 1996.

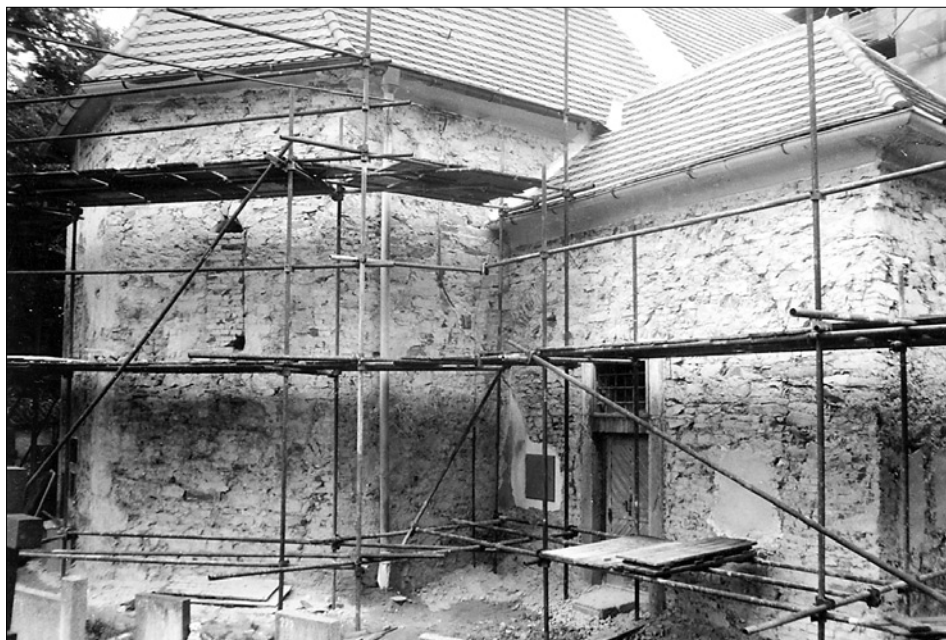
Obr. 10: Heřmaň, kostel sv. Jiljí. Závěr presbytáře a východní průčelí sakristie po odstranění omítek (foto J. Varhaník, 1996).

Okno v jihovýchodní zdi je rovněž hrotité, se silně se zužující špaletou. Jeho šířka v lici zdi činí 68 cm. Za zazdívkou z nízkých cihel se po uvolnění několika vrstev objevil vrchol neprofilovaného jednoduchého hrotitého ostění shodného s předchozím. Vnější špalety obou oken jsou poškozeny trhlinou, běžící přibližně po vrcholnici záklenku. Okno na severovýchodní straně je menší, jeho záklenek v lici zdiva má přibližně půlkruhový tvar a je poškozen vertikální trhlinou. Jeho šířka v lici zdi činí 53 cm, výška 174 cm.

Pozoruhodná je nálezová situace na východním průčelí sakristie. Uplatňuje se zde rozměrný fragment zazděného půlkruhového pasu, vyskládaný téměř celý z plochých lomových kamenů. Na levé (jižní) straně pas vybíhá z roviny líc severní stěny presbytáře. Na protější straně je průběh pasu zachován pouze v negativu jeho zazdívkou ze smíšeného zdiva, zatímco vlastní záklenek je zde nahrazen zdivem z početných nízkých cihel a zároveň i lomového kamene, spočívajícím na zazdívkě zmizelé části. Vrchol oblouku, jehož šířka činí 4,5 m, který dosahoval téměř až k hlavní rímse, rovněž chybí a je nahrazen smíšeným zdivem. Severovýchodní nároží sakristie je zjevně dodatečně vyzděno ze smíšeného zdiva s velkým procentem nízkých cihel. Na severním průčelí sakristie poblíž uvedeného nároží byla pod odpadlou plentou zaznamenána starší omítka. Severní zeď sakristie nevykazovala stopy žádných otvorů. Severozápadní nároží sakristie je vyzděno z kvádrů obdobných rozměrů, jaké jsou použity na nárožních armaturách ostatních částí kostela. Jejich provázání s okolním zdivem i poměrně velké horizontální spáry mezi jednotlivými blo-

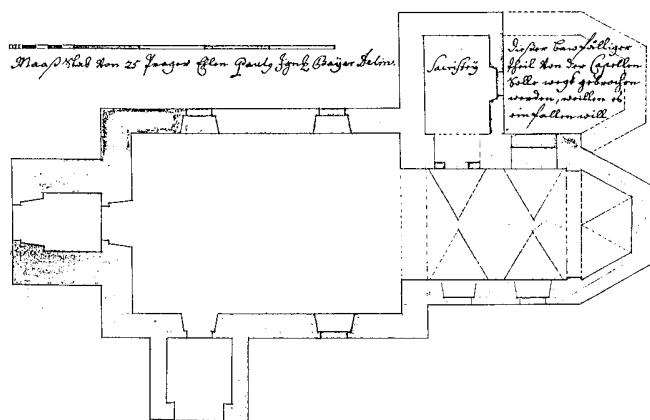
Obr. 11: Heřmaň, kostel sv. Jiljí. Půdorys kostela na plánu z r. 1717 od P. I. Bayera.

Alespoň stručně je třeba zmínit plány na opravu kostela od P. I. Bayera z roku 1717, uložené v českokrumlovské pobožce Státního oblastního archivu v Třeboni.<sup>14)</sup> Jde o dvě varianty, zachycené vždy v půdoryse a jižním pohledu. Náročnější varianta, k jejíž realizaci nedošlo, předpokládala výstavbu nového pravoúhlého presbytáře. Ze souvisejících písemností vyplývá snaha o co nejúspornější řešení, jež zřejmě vedla ke zpracování skromnější varianty, která až na drobné nesrovnalosti odpovídá realizovaným úpravám. Oba plány zachycují půdorys zbořeného závěru kaple sv. Alžběty a v úplnosti nedochovanou střechu věže, vrcholící lucernou a cibulí.

Abb. 11: Heřmaň, Hl. Ägidiuskirche. Grundriss von P. I. Bayer 1717. Státní oblastní archiv Třeboň, Abt. Český Krumlov.

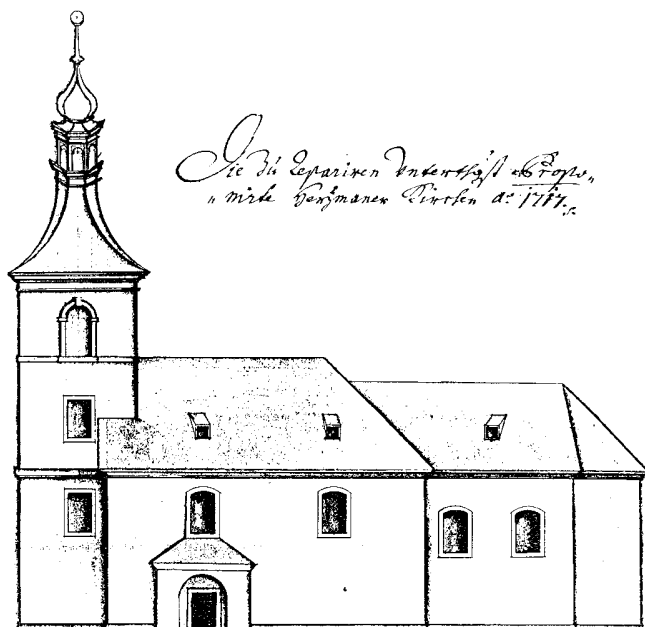
Obr. 12: Plán P. I. Bayera na přestavbu kostela sv. Jiljí v Heřmani z roku 1717.

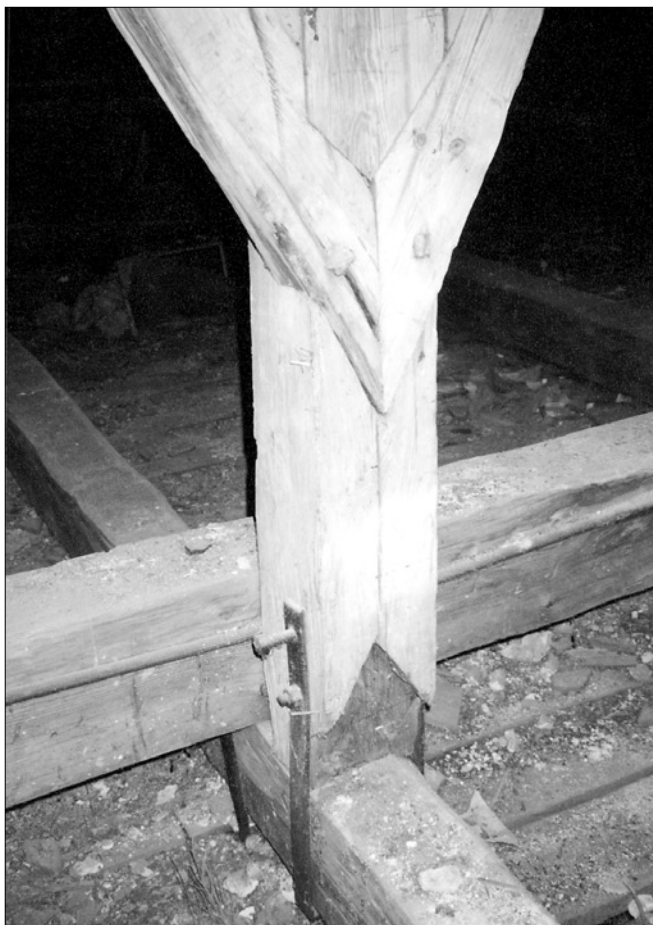
Obr. 13: Heřmaň, kostel sv. Jiljí. Detail spodní části sloupku krovu lodi s neobsazeným dlabem pro další prvky podélného ztužení (foto J. Varhaník, 1996).

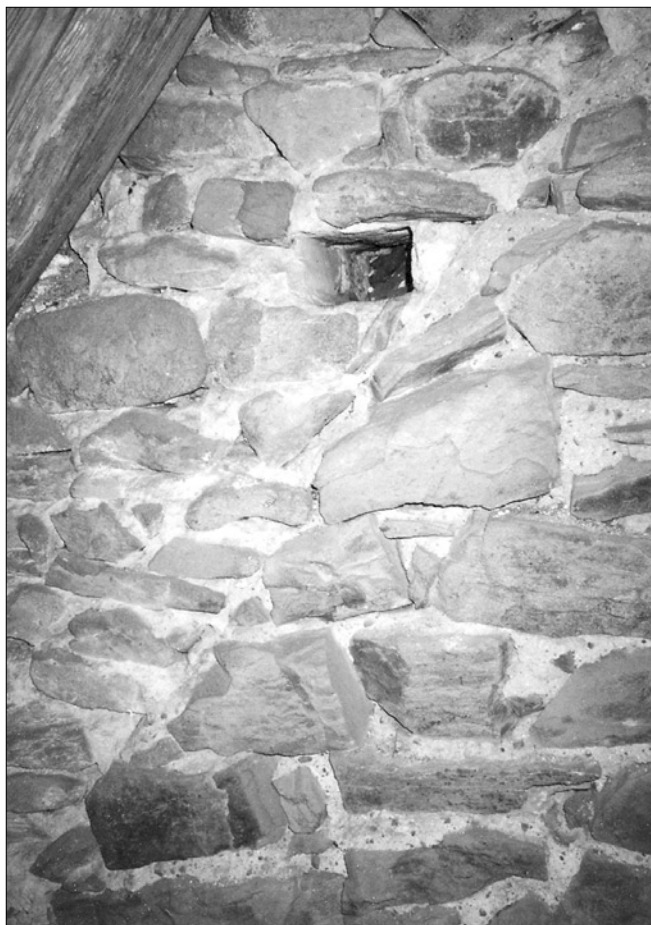
Obr. 14: Heřmaň, kostel sv. Jiljí. Nadezdívka východního štítu lodi s kapsou po trámku staršího krovu (foto J. Varhaník, 1996).

Na východním štítu lodi lze, obdobně jako na protějším, vysledovat průběh ramen jeho starší fáze. Pozoruhodná je okolnost, že štít nebyl opatřen průchodem na půdu presbytáře. Ten zde byl pořízen až dodatečně formou nikterak upraveného průrazu, od osy budovy posunutého mírně k severu, v němž je na obou stranách ve spodní části patrná rozměrná kapsa po zmizelém trámu, který měl patrně zpevňovat konstrukci štítu a roznášet jeho tíhu nad triumfálním obloukem. Obdobné užití dřevěného vyztužení zdiva štítu se vyskytuje v kostele ve Stražišti (okr. Příbram). V nadezdívce štítu je z půdy lodi patrné úzké a vysoké obdélné větrací okénko. Nadezdívka dále po stranách vykazuje nevelké kapsy čtvercového průřezu, související zřejmě s konstrukcí krovu lodi.

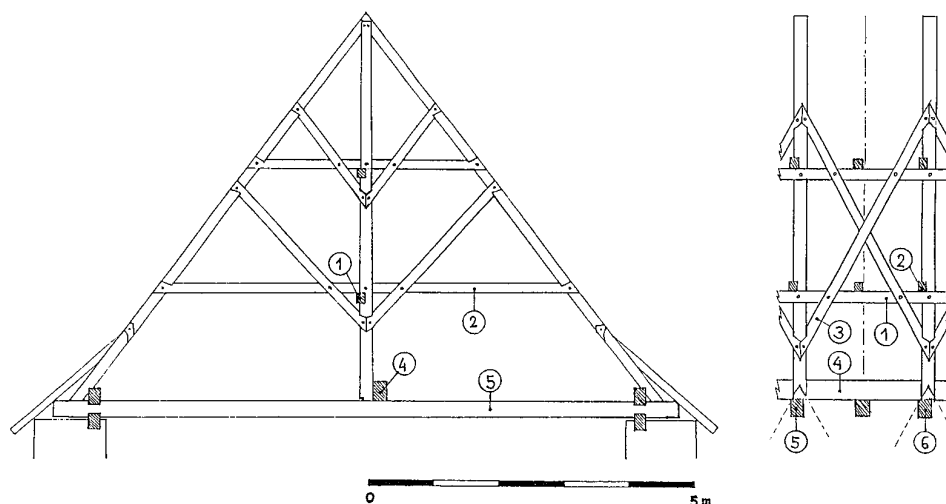
Obr.15: Heřman, kostel sv. Jiljí. Plná vazba krovu lodi, čísla 1 - 6 jsou označeny prvky, z nichž byly odebrány vzorky (č. 4221 - 4226) pro dendrochronologickou analýzu (kresba J. Varhaník, 1997).

mi dlabý na sloupcích a krokvích, druhé vazné trámy, pozednice a vaznice při úpatí krokví, jimiž byl doplněn rozebraný starší krov při svém osazení na dnešní místo. Třetí fázi představuje osazení mohutné vaznice při úpatí sloupků, které si vynutilo proražení východního štítu, jen ledabyle opět zazděné. Zřejmě jde o zásah z 19. století.
