# ARCHEOLOGICKÝ VÝZKUM KAPLE SV. ALŽBĚTY V HEŘMANI

JIŘÍ FRÖHLICH

## ARCHÄOLOGISCHE AUSGRABUNG DES PRESBYTERIUMS DER KAPELLE DER HL. ELISABETH IN HEŘMAŇ (BEZ. PÍSEK)

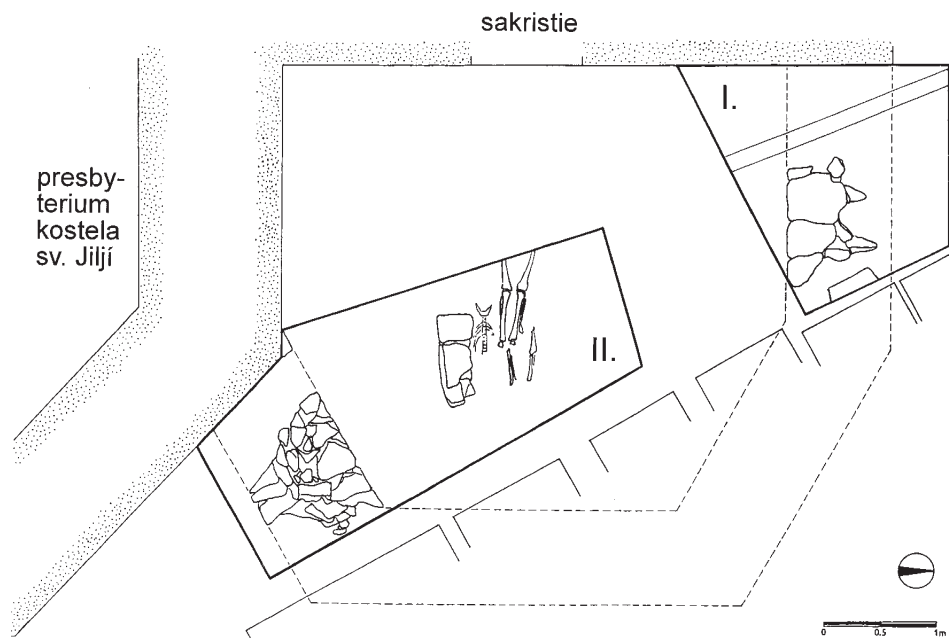
Obr. 1: Heřmaň, půdorys sond I a II a rekonstrukce závěru kaple sv. Alžběty (zaměření J. Fröhlich, kresba J. Adámek, 1996).

ký úsek kvádrové armatury v horní části. Také pod úrovní terénu kvádrová armatura chybí pouze u tohoto nároží. Přestože kvůli již položeným trubkám nešlo prozkoumat nároží až k základům stavby, byl v severní zdi chóru zjištěn fragment zdiva kaple, provázaný v místě vytržené armatury a směřující k severovýchodu. Další pokračování zdiva bylo zjištěno až za cca 40 cm širokou mezerou, kde bylo zdivo odtěženo při izolaci kostela. Šlo o vnitřní líc jihovýchodní stěny polygonálního závěru kaple, archeologicky doloženou v délce 195 cm od chóru. Zeď byla 98 cm široká a dochovaná do výšky 70 cm. Založena byla opět přímo na rovném skalnatém podloží. Kromě části provázané v místě vytržené armatury byla druhá polovina zdi kaple přizděna na spáru k presbyteriu kostela. Nebylo potvrzeno napojení zdiva kaple na rozšířenou severní zeď presbytáře, zakreslené na plánu Pavla Ignáce Bayera.<sup>4)</sup>

Původní délku odkryté zdi kaple nešlo opět zjistit, protože u současných hrobů byla zcela vylámaná. Nicméně podle průběhu této zdi, zdi odkryté v sondě I a Bayerova plánu lze poměrně přesně rekonstruovat původní podobu polygonálního závěru kaple sv. Alžběty, jehož východní strana byla nepatrně kratší než závěr kostela. Úroveň podlahy nebyla zjištěna.

Im Jahr 1996 führte das Prachiner Museum in Písek am Ort des wegen Baufälligkeit 1717-1719 niedergerissenen Presbyteriums der Kapelle hl. Elisabeth zwei Sonden durch. Es ist nicht nur gelungen die Gestalt des Presbyteriums zu präzisieren (Abb. 1), sondern auch zugleich zu beweisen, daß die Kapelle nachträglich zur Nordwand des Presbyteriums der frühgotischen Kirche des hl. Ägidius angebaut worden war. Mit Rücksicht auf die Resultate der Grabung ist es wohl im Verlauf des 14. Jhs. geschehen. Vor dem Aufbau der Kapelle benützte man den Ort zu Begräbnissen; das bezeugt der in die Begräbnisschicht eingegrabene Fundament der Altarmensa, den man dabei fand.

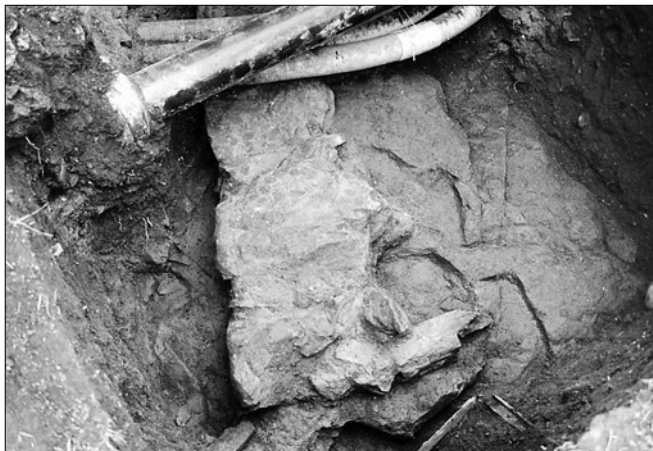
Obr. 2: Heřmaň, kaple sv. Alžběty. Pohled shora do sondy I. Blok základového zdiva severní stěny presbytáře kaple sv. Alžběty, vlevo dochovaný vnitřní líc (foto V. Komarová, 1996).

Sondou I jsme řešili pokračování severní zdi sakristie směrem k východu. Zbytky základového zdiva zůstaly dochovány na uměle vyrovnaném skalnatém dně.<sup>3)</sup> Sestaveno bylo z lomového kamene pojeného maltou s podílem jemného písku. V úplné šířce 94 cm bylo dokumentováno pouze v místech, kde vybíhalo ze základů sakristie. V dalším pokračování k východu byla jeho vnější strana zcela odlámana, nicméně jeho průběh naznačovalo upravené skalnaté podloží. Zachovaný líc měla pouze vnitřní stěna v sondě, sledovatelná do vzdálenosti 185 cm od sakristie. Východní část zdi byla zničena při kopání současných hrobů.

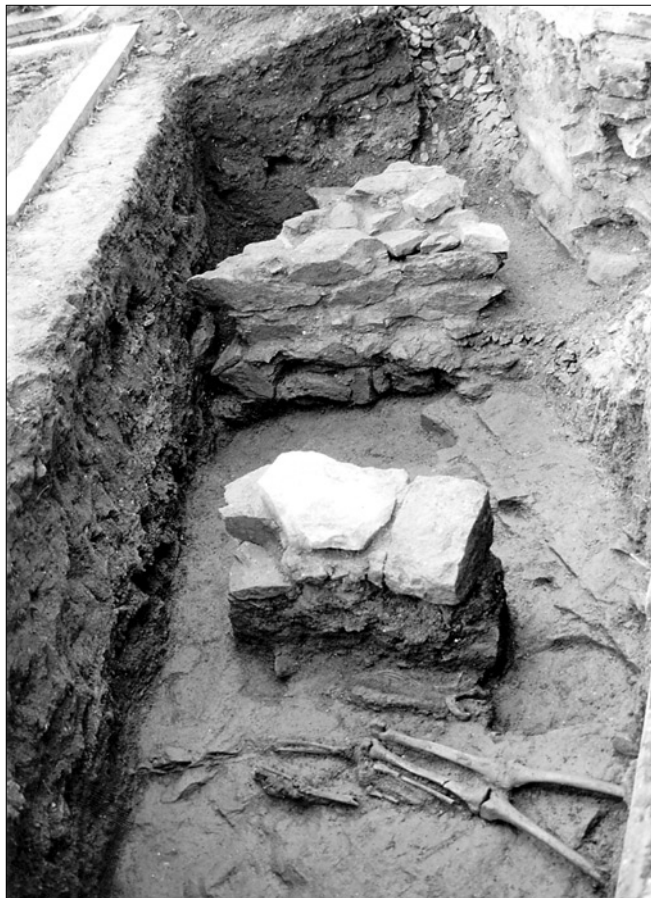
Obr. 3: Heřmaň, kaple sv. Alžběty. Sonda II začištěná na úroveň skalního podloží. V popředí hroby a torzo základů oltární mensy, v pozadí upravo severovýchodní nároží presbytáře kostela sv. Jilji a vlevo od něho vnitřní líc závěru kaple sv. Alžběty, pohled od severu (foto V. Komarová).

V sondě II se také podařilo objevit zbytky jižního okraje základů oltářní mensy. Šíře základů byla 82 cm a zachovaly se v délce 34 cm. S ohledem na předpokládanou sy-

metričnost můžeme předpokládat jejich délku 170 cm. Narozdíl od obvodových zdí kaple nebyly založeny na skalnatém dně, nýbrž v tmavé hlinitojilovité vrstvě obsahující pohřby a jednotlivé druhotně přemístěné lidské kosti. Ze základů se dochovaly pouze dvě vrstvy velkých kamenů, z nichž spodní ležely 30 cm nad skalnatým podloží. Přímo pod odtěženou částí mensy ležela horní polovina kostry, z jejíž lebky zůstala pouze dolní čelist. V těsném sousedství ležel další pohřbený, jehož horní polovina těla zasahující pod potrubí odvádějící vodu z okapu nebyla odkryta. U jeho nohou bylo ještě několik druhotně přemístěných lidských kostí. Jednotlivé lidské kosti byly též přímo pod dochovaným zbytkem mensy. Oba pohřby ležely přímo na skalnatém podloží hlavou k západu. Zbytky rakví nebyly zjištěny.
