# KOSTEL DOMINIKÁNŮ V PÍSKU, JEHO GOTICKÉ POZŮSTATKY A BAROKNÍ PROMĚNA

JAN ADÁMEK, JAN SOMMER

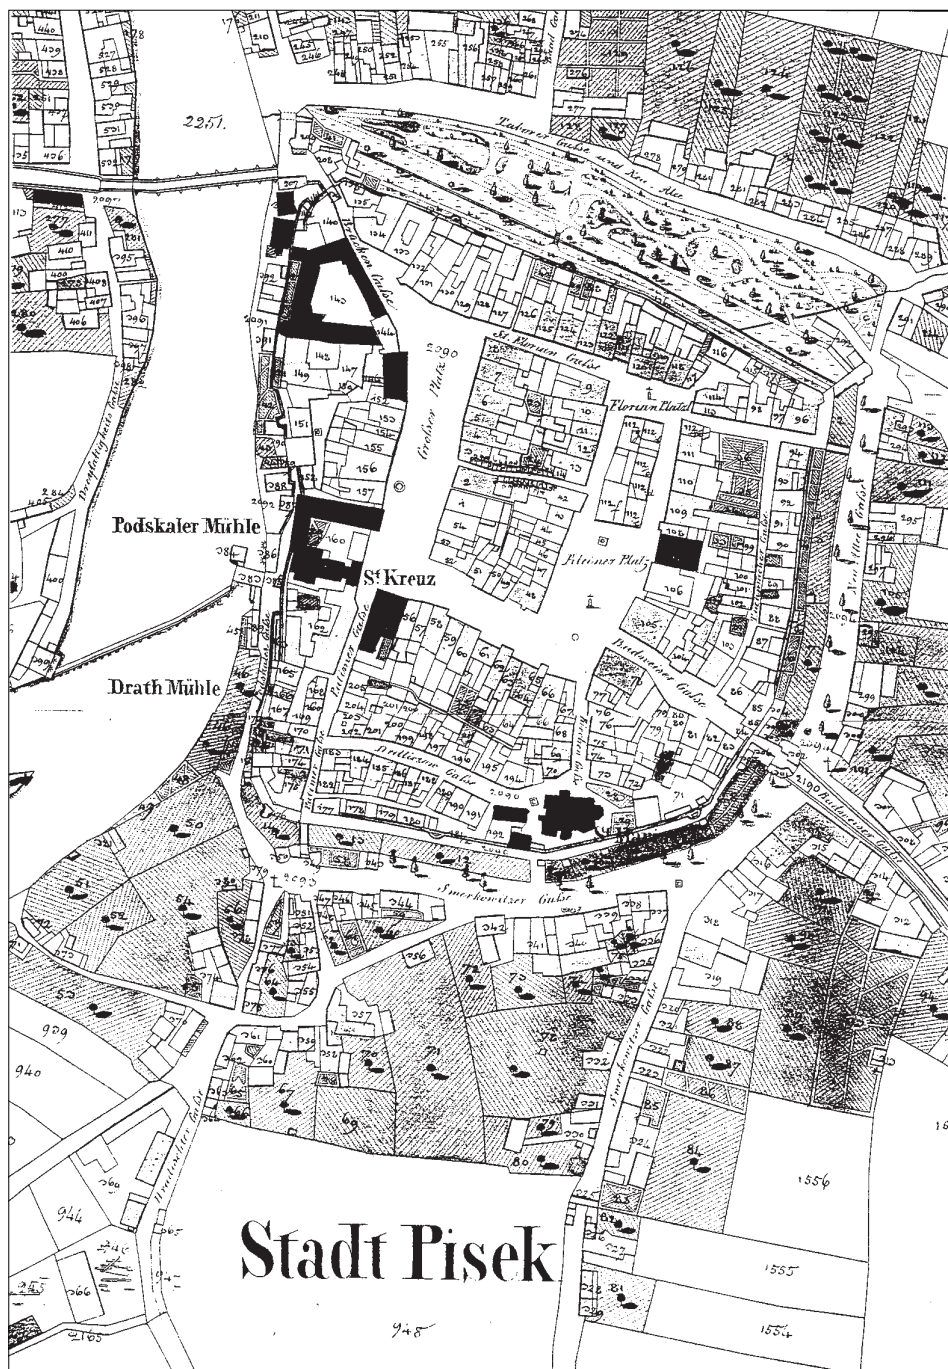
Obr. 1: Písek. Situace bývalého kláštera dominikánů na mapě Stablinního katastru z první poloviny 19. století (archiv Ústředního ústavu geodetického, repro archiv autora).

Abb. 1: Písek. Situation des ehemaligen Dominikanerklosters auf der Karte des Stablen Katasters vor dem Jahr 1850. (Archiv des Ústřední ústav geodetický, Repro Archiv des Autors).

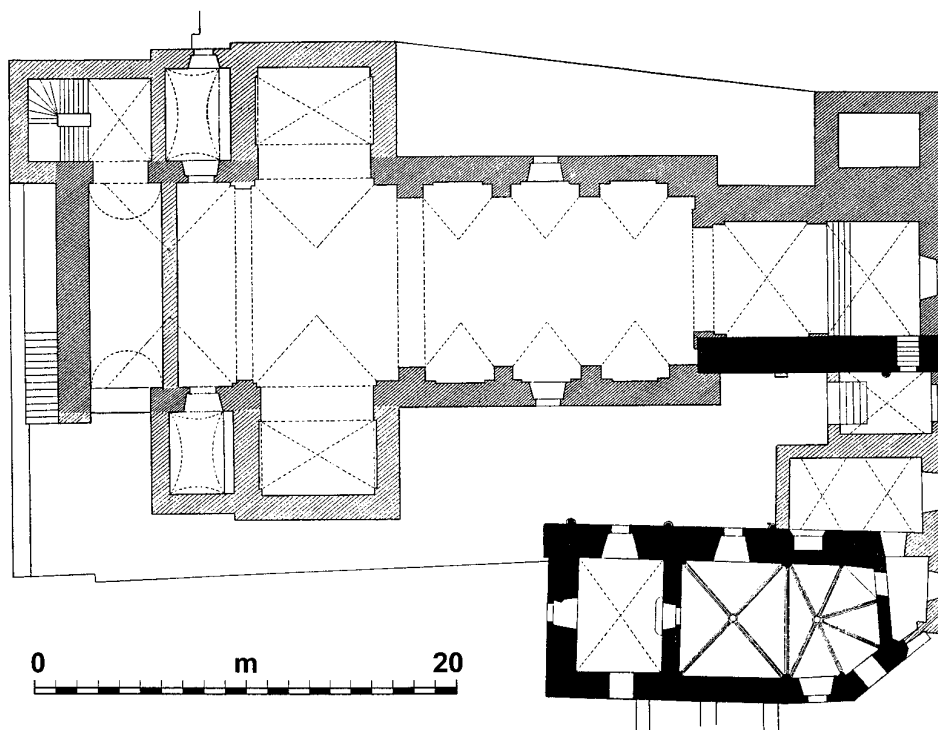
Obr. 2: Písek, kostel Povýšení sv. Kříže. Půdorys kostela a kaple - součásti domu čp. 122 (podle Soupisu památek, cit. v pozn. 1).

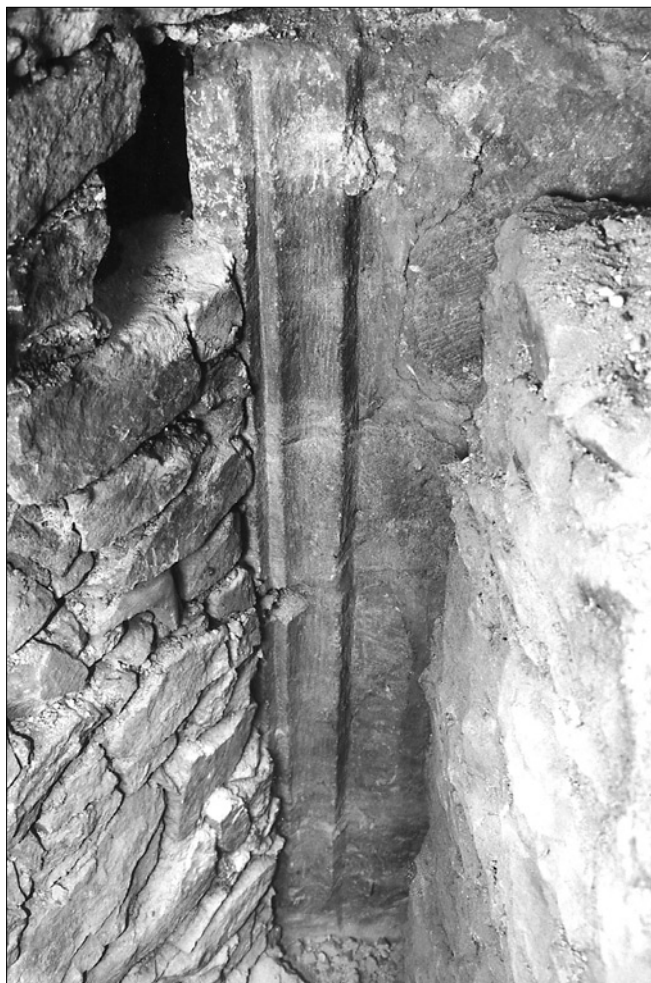
Obr. 3: Písek, kostel Povýšení sv. Kříže. Zachovaný zbytek ostění zaniklého severního okna raně gotického presbyteria, odhalený na jižní straně podkroví nynější vstupní prostory (foto Jan Sommer, 1996).

Naše dosavadní poznatky o středověké stavební činnosti v areálu kostela bylo možno v nedávné době částečně doplnit. V podkroví vstupní prostory byl v jihovýchodním koutě nalezen velký úsek západní špalety raně gotického okna. Okno bylo zřejmě situováno východně od fragmentu klenební přípoje v jižním lici stěny. Východní stojka okenní špalety se nedochovala, neboť již patřila úseku stěny, který zanikl při pozdějších přestavbách. Nevíme, zda popsany fragment okenního ostění nějak souvisel s tím, který byl zmíněn v Soutpisu. Ten by však měl být spíše uprostřed stěny. Prohlídkou severního líce horní části stěny z podkroví vstupní prostory však v těchto místech stopy žádného zrušeného otvoru nad klenbou nebyly zjištěny. Ověření této starší informace tedy bude asi možné jen při příští případné opravě omítek exteriéru či interiéru. Nově nalezený fragment ostění patří jeho svislé části, přičemž nebyl zaznamenán záklenek, který asi navazoval značně výše než se nachází nynější koruna zdi. Nemohla však být určena ani poloha okenní lavice, ačkoliv zásyp v prostoru před ostěním byl během průzkumu vybrán. Příčinou tohoto nedostatku je, že do těchto míst zasahuje hmota výběhu pozdější klenby nynější vstupní prostory.

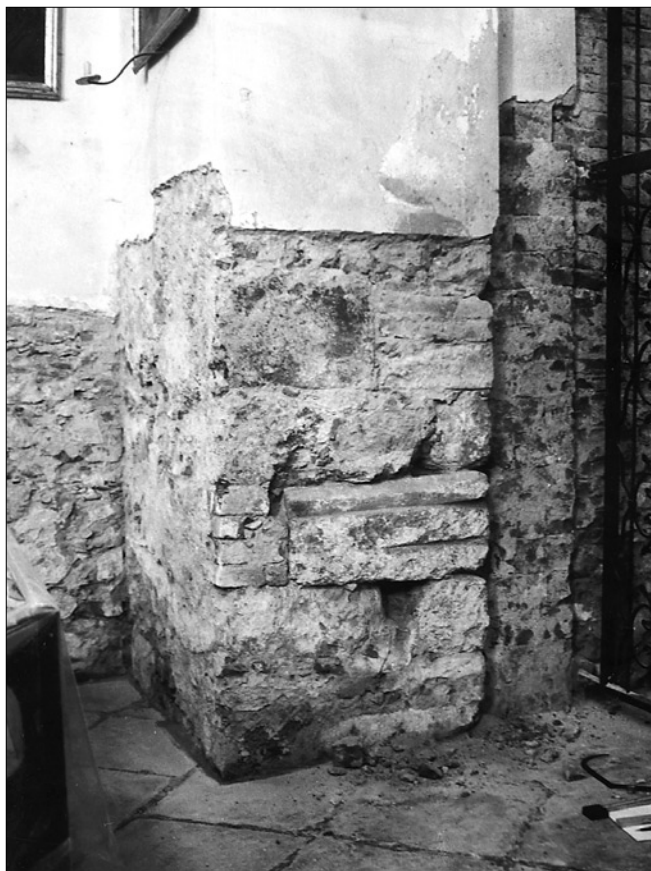
Obr. 4: Písek, kostel Povýšení sv. Kříže. Fragment klenebního výběhu žebrové klenby, uložený druhotně v severním pilíři arkády mezi vstupní prostorou kostela a lodí (foto Jan Sommer, 1996).

Ve zdivu barokní lodi nynějšího kostela byly v potěšitelném počtu nalezeny v druhotném uložení kamenné gotické architektonické články.<sup>18)</sup> Kromě několika indiferentních kvádrů, jejichž původní využití ani stáří nemůžeme stanovit, se jedná zejména o dva větší fragmenty, z nichž lze pravděpodobně s raně gotickou stavební fází kláštera spojovat výběh žebrové klenby, vsazený do severního pilíře raně barokní arkády mezi nynější vstupní prostorou a lodí. Trojice vybíhajících žebrových byla zřejmě profilována shodně. Klínovitý útvar doplňovaly postranní výžlabky. Profil žebrové lze považovat za poměrně archaický, zařaditelný do období kolem roku 1275. Patrně se tedy jedná o pozůstatek z prvního stavebního období kláštera. Nestejný úhel, v němž se diagonální žebra odchylojí od středního žebra může nasvědčovat tomu, že se jedná o výběh z rozhraní dvou nestejně velkých klenebních polí nebo výběh, oddělující původně pravouhlé a polygonální (závěrové?) pole. Vzhledem k poměrně velkým dimenzím žebrových nelze vyloučit, že se zde jedná o fragment z klenby hlavního chóru.

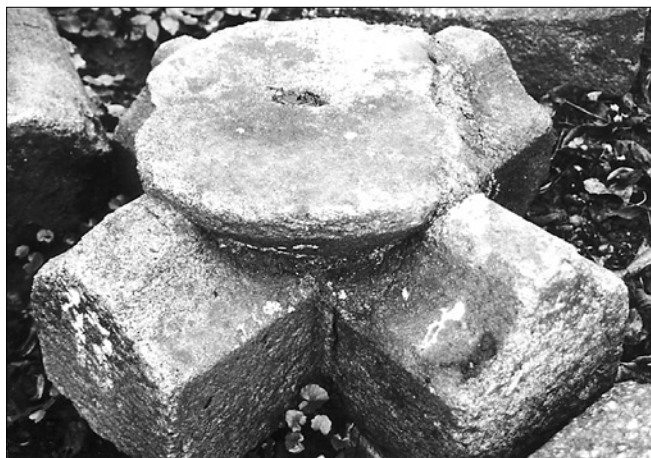
Obr. 5: Písek, kostel Povýšení sv. Kříže. Klenební svorník ze západní části zbořené jižní chórové kaple kostela. Uložen v lapidáriu Prácheňského muzea v Písku (foto Jan Sommer, 1997).

Abb. 4: Písek, Kreuzerhöhungkirche. Gewölbeschlußstein aus der abgerissenen südlichen Chorkapelle der Kirche. Hinterlegt im Lapidarium des Prácheň - Museums in Písek (Foto J. Sommer, 1996).

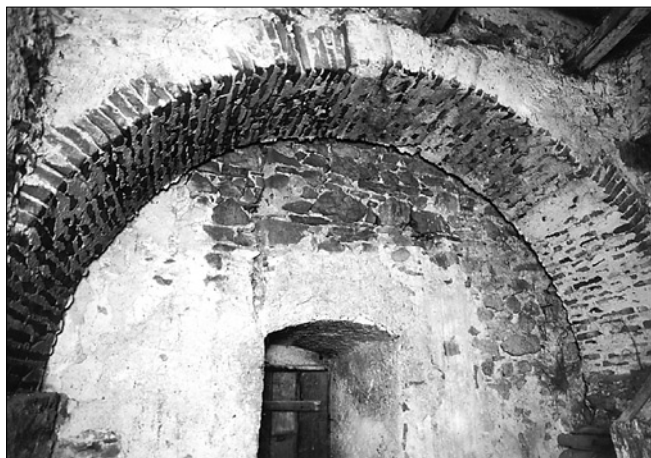
Obr. 6: Písek, kostel Povýšení sv. Kříže. Interiér prvního patra věže. Pohled k jihu (foto Jan Sommer, 1996).

Abb. 6: Písek, Kreuzerhöhungkirche. Interieur des ersten Stockes des Turmes. Blick nach Süden (Foto J. Sommer, 1996).

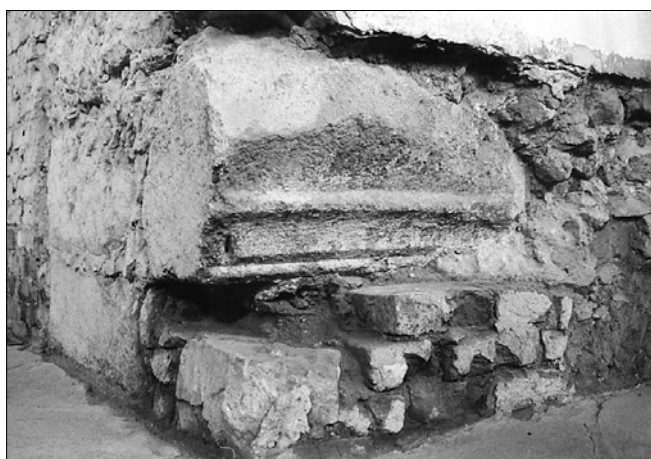
Obr. 7: Písek, kostel Povýšení sv. Kříže. Fragment ostění gotického okna, uložený druhotně v severozápadním nároží raně barokní kostelní lodi (foto Jan Sommer, 1996).

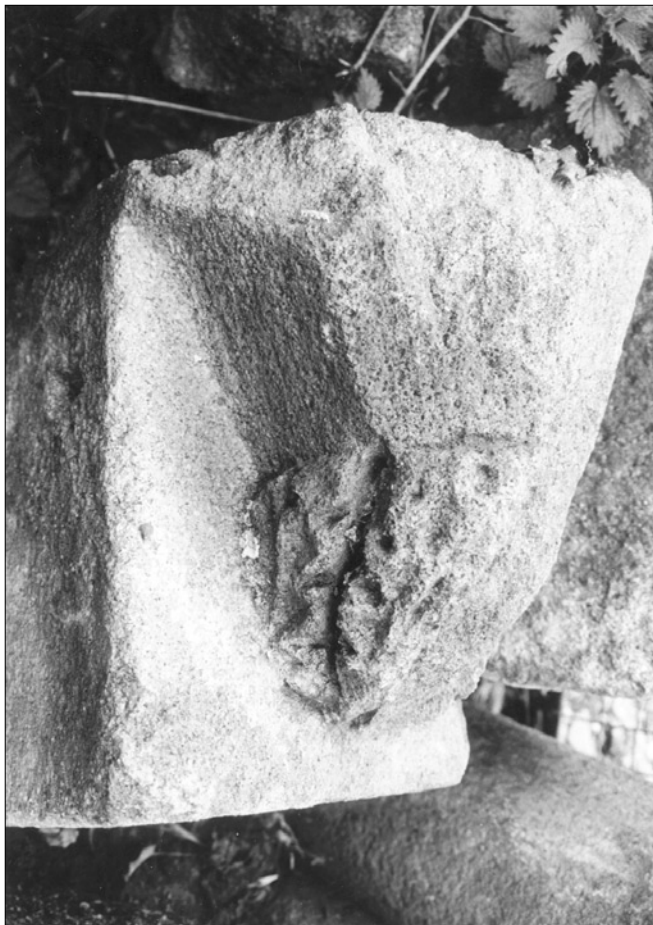
Obr. 8: Písek, kostel Povýšení sv. Kříže. Konzola s listovým dekorem ze zbořeně jižní stěny presbyteria gotického kostela. Uložena v lapidáriu Prácheňského muzea v Písku (foto Jan Sommer, 1997).

Ze stejných míst kostela zřejmě pochází konzola s vegetabilním dekorem, uložená v muzejním lapidáriu. Jehlancové těleso konzoly je pouze ve spodní části obaleno chomáčem vztyčených laločnatých (dubových?) lístků. Od kruž-

Abb. 8: Písek, Kreuzerhöhungkirche. Konsole des Dienstes mit Blattdekor aus der abgerissenen Südwand der Kirche. Hinterlegt im Lapidarium des Prácheň - Museums in Písek (Foto J. Sommer, 1997).

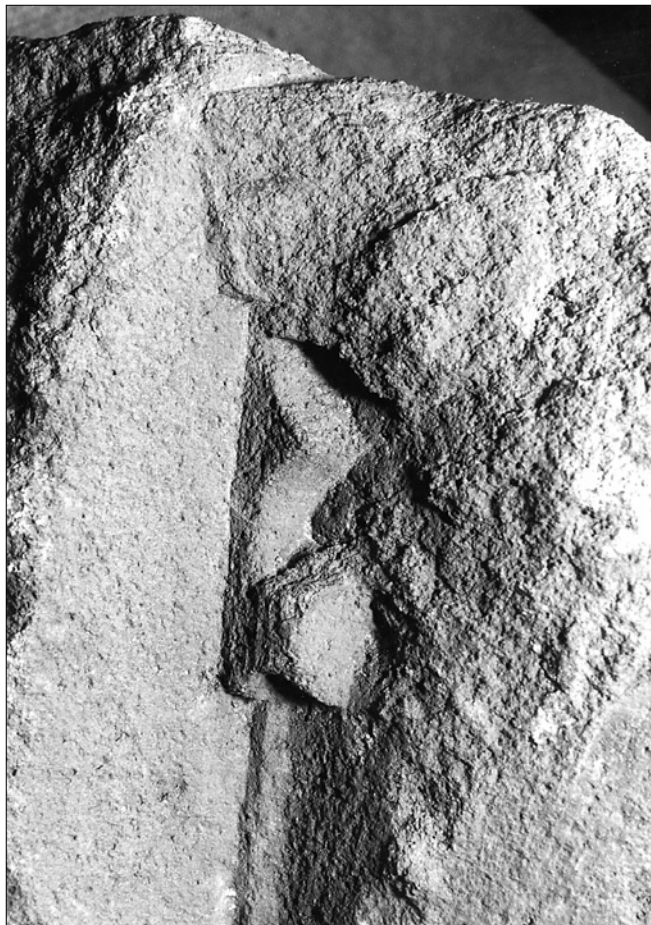
Obr. 9: Písek, kostel Povýšení sv. Kříže. Konzola přípory s geometrickým dekorem ze zbořeně jižní stěny kostela. Uložena v expozici Prácheňského muzea v Písku. Detail levé strany (foto Jan Sommer, 1997).

uvedeného průměru. Patrně se jedná o jednu z konzol, zakreslenou v Soupisu. Při detailní prohlídce však vidíme, že odlišnost členění konzoly od kresby je veliká. Jedná-li se opravdu o totožný prvek, musíme velký rozdíl nejspíše chápat tak, že při pořizování kresby pro Soupis byla konzola, osazená tehdy ještě na svém původním místě pokryta vrstvami nátěrů, které její tvary znejasnily, nebo byla konzola špatně přístupná. Těleso konzoly tvoří mnohoboký jehlanec, z nějž byla plastická výzdoba většinou osekána. Po stranách v koutech při stěně se však zachovaly ve velmi dobrém stavu ostře vyřiznuté kružbičkové motivy. Z nich lze usoudit, že těleso konzoly bylo ozdobeno lípanou kružbou. Na hranách jehlance probíhaly lišty, spojené vždy hrotitým obloučkem s ostře vykrojenými nosy. Mezi vrchol obloučku a profilovanou krycí desku byly vloženy ještě výrazně zaostřené čtyřlísty. Profilace krycí desky bohužel byla otlučena. Lze však zjistit, že měla neobvyklý ostrohranný profil. Kružbičkové útvary na konzole však překvapují precizností zpracování v nepoddajném žulovém materiálu i hloubkou reliéfu. Ostrost kružbových forem by mohla svědčit vlivu poklasické gotiky. Spolu s celkovou hmotností a průměrem, který by mohl odpovídat uvedeným příporám, lze snad mít za to, že konzola pochází z presbyteria dominikánského kostela.

Abb. 9: Písek, Kreuzerhöhungkirche. Konsole des Dienstes mit dem geometrischen Dekor aus der abgerissenen Südwand der Kirche. Hinterlegt in der Exposition des Prácheň - Museums in Písek. Detail der linken Seite (Foto J. Sommer, 1997).

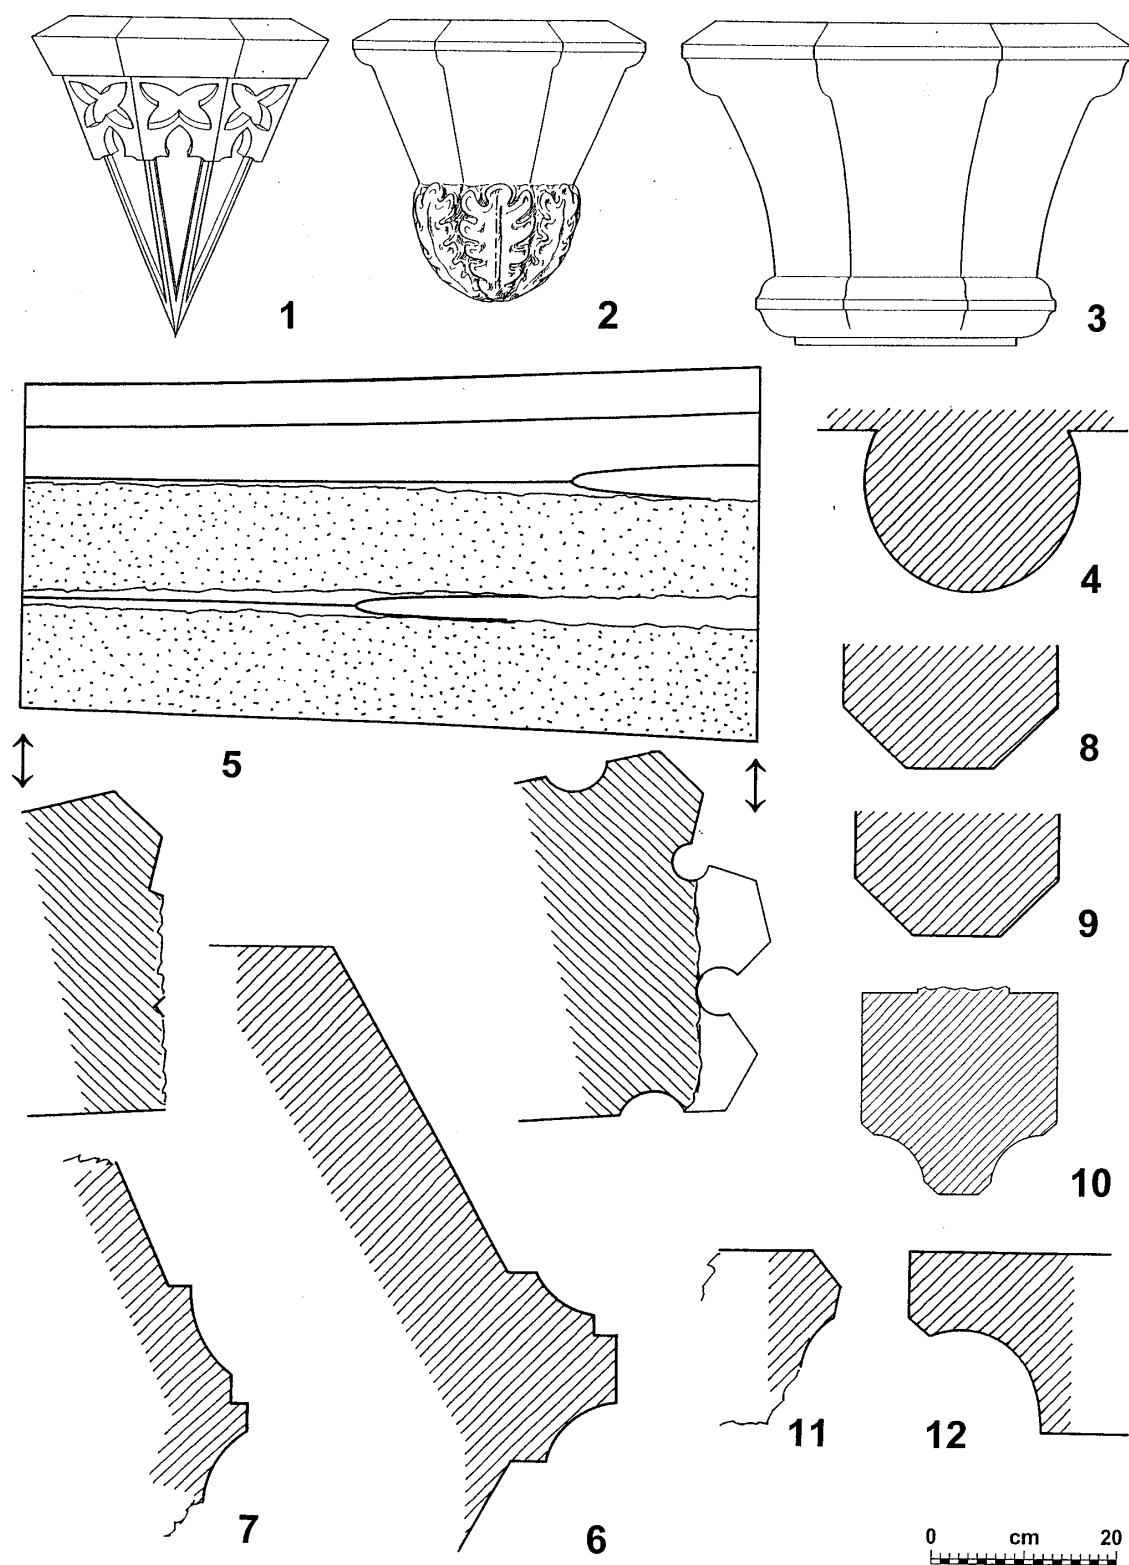
Obr. 10: Písek, kostel Povýšení sv. Kříže. Gotické architektonické články, které byly původně součástí kostela. 1 - Rekonstrukce původní podoby konzoly přípory s geometrickým vzorem ze zbořeně jižní stěny presbyteria. Poškozený originál uložen v expozici Prácheňského muzea v Písku. 2 - Rekonstrukce původní podoby konzoly přípory s listovým dekorem ze zbořeně jižní stěny presbyteria. Poškozený originál uložen v lapidáriu Prácheňského muzea v Písku. 3 - Rekonstrukce původní podoby hlavice klenební přípory ze zbořeně jižní stěny presbyteria. Poškozený originál uložen v expozici Prácheňského muzea v Písku. 4 - Profilace klenebních přípor ze zbořeně jižní stěny presbyteria dle fragmentů uložených v Prácheňském muzeu v Písku. 5 - Fragment klenebního výběhu žebrové klenby, vezděný druhotně v severním pilíři arkády mezi vstupní prostorou kostela a lodí. Nahoře pohled, dole profilace v místech obou původních ložných ploch. 6 - Profilace ostění zrušeného okna v severní stěně raně gotického presbyteria odhaleného na jižní straně podkroví nynější vstupní prostory. 7 - Profilace neznámého okenního otvoru podle fragmentu vezděného druhotně do severozápadního nároží raně barokní lodi. 8 - Profilace fragmentu ostění (žebra?) vezděného druhotně do vnitřního lince severní stěny raně barokní lodi. 9 - Profilace fragmentu ostění (žebra?) vezděného druhotně do vnitřního lince jižní stěny nynější vstupní prostory. 10 - Profilace klenebního žebra ze zbořeně jižní chórové kaple dle svorníku uloženého v expozici Prácheňského muzea v Písku. 11 - Profilace gotického architektonického článku (římsy?) vezděná druhotně do soklové partie vnějšího lince severní stěny raně barokní lodi. 12 - Profilace hlavní římsy severní chórové kaple dle fragmentu, zazděného druhotně do barokního střešního štítu na rozhraní lodi a nynější vstupní prostory (zaměření Jan Sommer, 1996, 1997).

Abb. 10: Písek, Kreuzerhöhungkirche. Gotische Architekturglieder, die ursprünglich Bestandteile der Kirche waren. 1. Rekonstruktion der ursprünglichen Gestalt der Konsole des Dienstes mit dem geometrischen Dekor aus der abgerissenen Südwand des Presbyteriums. Das beschädigte Original ist in der Exposition des Prácheň - Museums in Písek deponiert; 2. Rekonstruktion der ursprünglichen Gestalt der Konsole des Dienstes mit dem Blattdekor aus der abgerissenen Südwand des Presbyteriums. Das beschädigte Original ist im Lapidarium des Prácheň - Museums in Písek deponiert; 3. Rekonstruktion der ursprünglichen Gestalt des Kapitells des Gewölbedienstes aus der abgerissenen Südwand des Presbyteriums. Beschädigtes Original ist in der Exposition des Prácheň - Museums in Písek deponiert; 4. Profilierung der Gewölbedienste aus der abgerissenen Südwand des Presbyteriums laut in dem Prácheň - Museum in Písek deponierten Fragmenten; 5. Fragment des Anlaufes des Rippengewölbes, in den Nordpfeiler der Arkade zwischen dem Eingangsraum und dem Kirchenschiff sekundär eingemauert. Oben Ansicht, unten Profilierung an der Stelle der beiden ursprünglichen Ladeflächen; 6. Profilierung des Gewändes des aufgehobenen Fensters in der Nordwand des frühgotischen Presbyteriums, entdeckt auf der Südseite des Dachraumes des heutigen Eingangsraumes; 7. Profilierung einer unbekannten Fensteröffnung laut des in die nordwestliche Ecke des frühbarocken Kirchenschiffes sekundär eingemauerten Fragments; 8. Profilierung des Fragments des Gewändes (der Rippe?), in das innere Mauerhaupt der Nordwand des frühbarocken Kirchenschiffes sekundär eingemauert; 9. Profilierung des Fragments des Gewändes (der Rippe?), in das innere Mauerhaupt der Südwand des heutigen Eingangsraumes sekundär eingemauert; 10. Profilierung der Gewölberippe aus der abgerissenen Südwand der südlichen Chorkapelle, laut des in der Exposition des Prácheň - Museums in Písek deponierten Schlußsteines; 11. Profilierung des gotischen Architekturglieders (Gesimses?), in die Sockelpartie des äußeren Mauerhauptes der Nordwand des frühbarocken Kirchenschiffes sekundär eingemauert; 12. Profilierung des Hauptgesimses der nördlichen Chorkapelle laut des Segments, in dem barocken Dachgiebel an der Scheide des Schiffes und des heutigen Eingangsraumes sekundär eingemauert (Vermessung und Zeichnung J. Sommer, 1996, 1997).

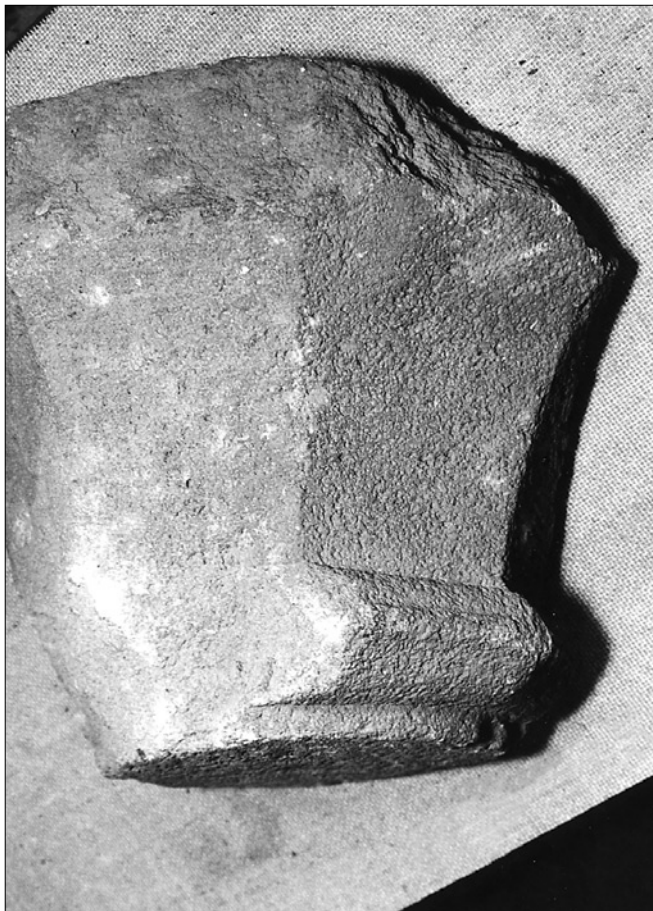
Obr. 11: Písek, kostel Povýšení sv. Kříže. Hlavice klenební přípory s geometrickým dekorem ze zbořené jižní stěny presbyteria gotického kostela. Uložena v expozici Prácheňského muzea v Písku (foto Jan Sommer, 1997).

bové konzoly se výrazně liší i profilace římsy, která je zespodu měkce profilována zaoblením. Totéž platí i pro převládající oblé tvary hlavice přípory, jejíž spodní prstenec má profil hruškovce. Horní plocha hlavice svými rozměry koresponduje s dříve zmíněným fragmentem výběhu klenebních žeber, vezděným do severního pilíře arkády mezi lodí a vstupní prostorou kostela. Je nanejvýš pravděpodobné, že všechny tyto elementy pocházejí z jednoho klenebního systému. Formy je třeba zařadit do druhé poloviny 13. století. Je však zřejmé, že z děl, která vznikala v té době v Písku se jedná o jedno z nejkvalitnějších. Proto je třeba upozornit na možnost, že stavební vývoj kostela probíhal poněkud komplikovaněji, než jsme naznačili v předchozích odstavcích. Při stavbě kostelů mendikantských klášterů se častěji výstavba kostela zahajovala poměrně výtvarně zjednodušenou svatyní v místě pozdějšího presbyteria. Po vystavění významnější části chrámové lodi a kláštera se pak přikročilo k definitivní stavbě presbyteria. V řadě případů pak presbyterium dokončeného kostela nese nejpokročilejší slohové znaky a překvapuje i svými rozměry a vůbec nákladností výstavby. Souvisí to snad i s postupným společenským etablováním konventu, kdy klášter získává bohaté příznivce, jimž pak umožňuje zřizování rodinných pohřebišť právě v presbyteriích. Tento postupný vznik kostelů se patrně podílel na zvýraznění presbyterií, které bylo již uměleckohistorickou literaturou mnohokrát zkoumáno pod pojmem „kaplové chóry“. Je pravděpodobné, že ne vždy musel nutně vznikat vysoký, nápadně slohově vyspělejší chór

Abb. 11: Písek, Kreuzerhöhungkirche. Kapitell des Gewölbedienstes mit dem geometrischen Dekor aus der abgerissenen Südwand der Kirche. Hinterlegt in der Exposition des Prácheň - Museums in Písek (Foto J. Sommer, 1997).

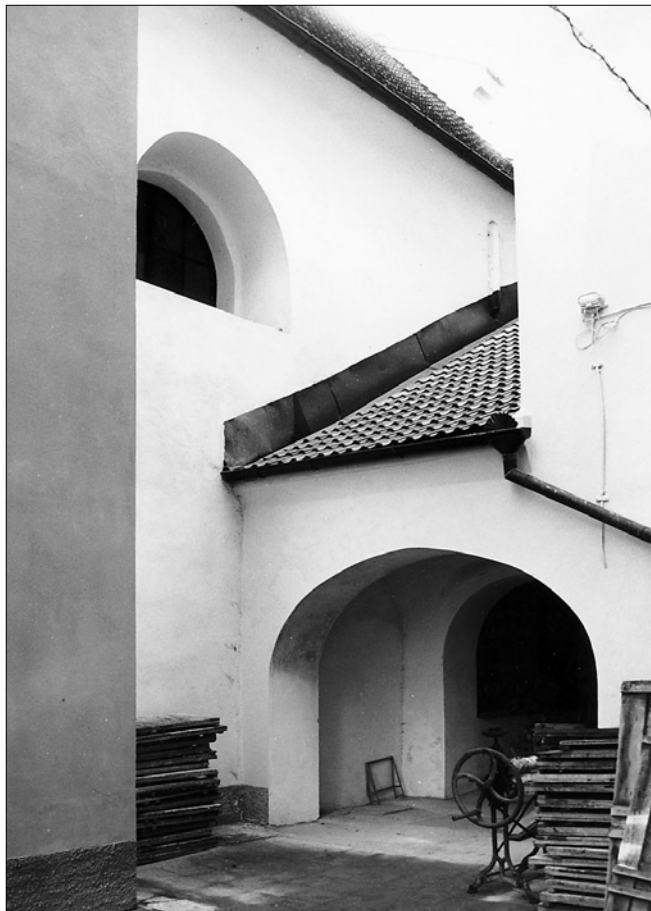
Obr. 12: Písek, kostel Povýšení sv. Kříže. Pohled na jižní stěnu nynější vstupní části kostela - do prostoru někdejšího presbyteria. Nad pultovou střechou přístavku vystupuje ze stěny fragment válcové klenební přípory (foto Jan Sommer, 1996).

Na jižním průčelí vstupní prostory, které bylo původně severní stěnou presbyteria klášterního kostela, se nalézá fragment přípory gotické klenby. Při poslední opravě omítek a krytiny bohužel nedošlo k očištění povrchu přípory. Profil přípory byl zřejmě při některém pozdějším stavebním zásahu částečně osekán, takže jeho původní proporce nebylo možno určit (průměr nepravidelného torza činí asi 17 až 20 cm). Podobné přípory bývaly na severním průčelí domu čp. 122, jež tvořilo jižní zeď dvorku. Podle údajů literatury byly tyto přípory tři. To znamená, že presbyterium mělo minimálně čtyři klenební pole - pokud předpokládáme, že západní přípora tvořila rozhraní lodi a presbyteria. Za stěnou byla v přízemí řečeného domu obsažena gotická kaple s žebrovými klenbami. Tato vzácná památka bohužel byla s ce-

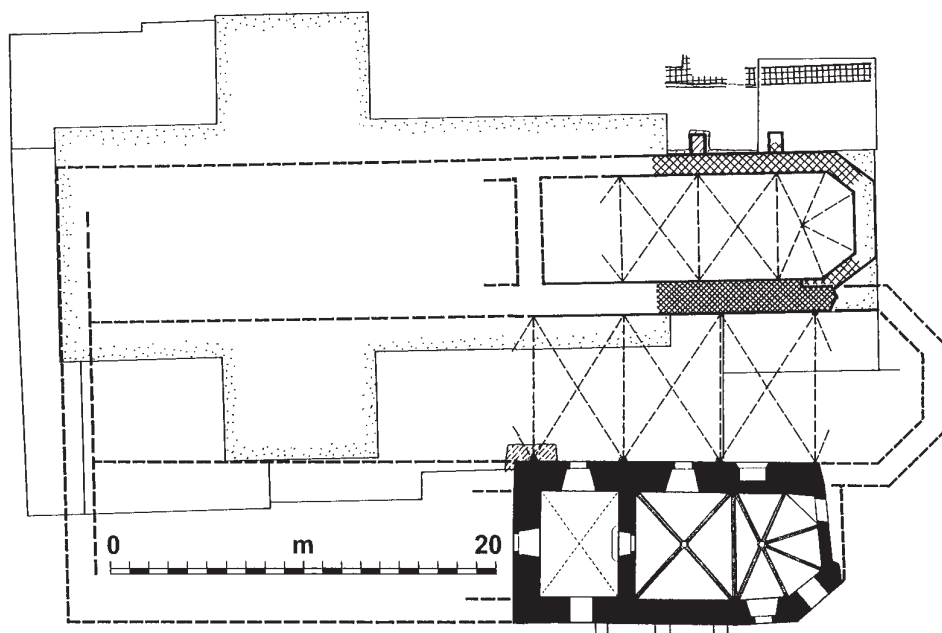
Obr. 13: Písek, kostel Povýšení sv. Kříže. Rekonstrukce půdorysu kostela před zničením gotické stavby na počátku 15. století. Černě je vyznačena jižní boční kaple, zakreslená podle půdorysu kostela v Soupisu památek (cit. v pozn. 1), hustším šikmým křížkováním zdivo ze 13. století obsažené v jižní zdi nynější vstupní prostory kostela, řídkým šikmým křížkováním dochované úseky zdiva severní kaple ze 14. století, šikmá šrafu- ra značí části zdiva doložené archeologickým průzkumem, přerušovaná šikmá šrafura označuje archeologicky doložené gotické základové zdivo, vodorovným křížkováním je označeno pozdně gotické či renesanční zdivo severně od kostela, doložené archeologickým a stavebním průzkumem. Tečkováním je zvýrazněn obrys nynějšího barokního kostela. Silné obrysové linie označují průběh gotických zdí, které lze pokládat za nepochybné, přerušovanou čarou jsou zakresleny hypotetické části dispozice gotického kostela (kresba Jan Sommer, 1997).

Abb. 13: Písek, Kreuzerhöhungkirche. Rekonstruktion des Kirchengrundrisses vor der Vernichtung des gotischen Baus am Anfang des 15. Jahrhunderts. Schwarz ist die südliche Seitenkapelle bezeichnet, eingezeichnet nach dem Grundriß der Kirche in *Soupis památek* (zit. in Anm. 1), mit der dichten schräg gekreuzten Schraffierung das Mauerwerk aus dem 13. Jahrhundert, enthalten in der Südwand des heutigen Eingangsraumes der Kirche, mit der dünneren schräg gekreuzten Schraffierung erhaltene Abschnitte des Mauerwerkes der Nordkapelle aus dem 14. Jahrhundert, schräge Schraffur bezeichnet die durch archäologische Untersuchung belegte Mauerwerkteile, unterbrochene schräge Schraffur bezeichnet archäologisch belegtes gotisches Fundamentmauerwerk, mit der waagrecht gekreuzten Schraffur ist das durch die archäologische und Bauuntersuchung belegte spätgotische oder Renaissance-mauerwerk nördlich von der Kirche bezeichnet. Punktiert ist der Umriß der heutigen barocken Kirche unterstrichen. Dicke Umrißlinien bezeichnen den Verlauf der gotischen Mauern, die man für unbestreitbar halten kann, mit der unterbrochenen Linie sind hypothetische Teile der Disposition der gotischen Kirche bezeichnet (Zeichnung J. Sommer, 1997).

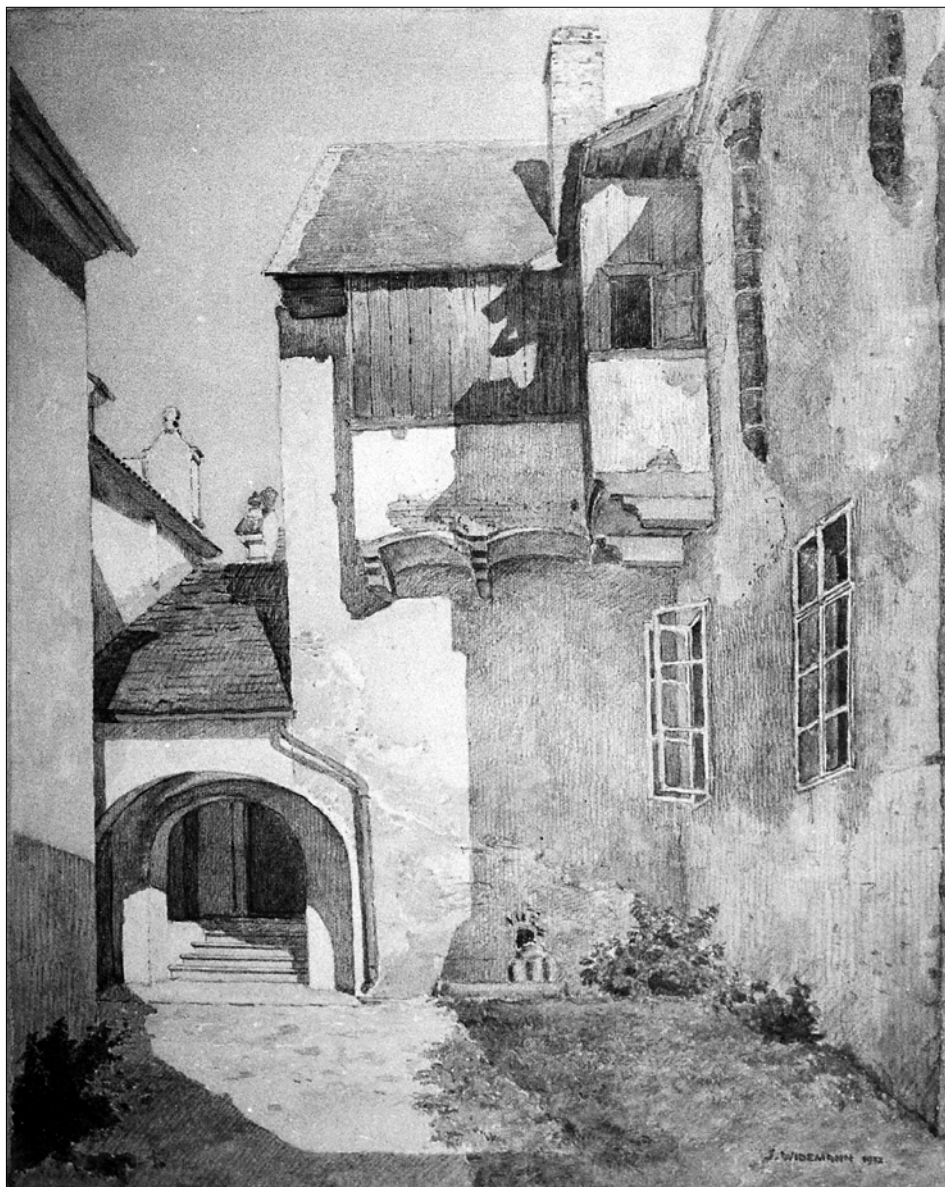
Obr. 14: Písek, kostel Povýšení sv. Kříže. Východní část dvorku na jižní straně kostela na akvarelu J. Widemanna z roku 1932. Vpravo později zbořená jižní stěna raně gotického presbyteria s konzolovými klenebními příporami (Prácheňské muzeum v Písku).

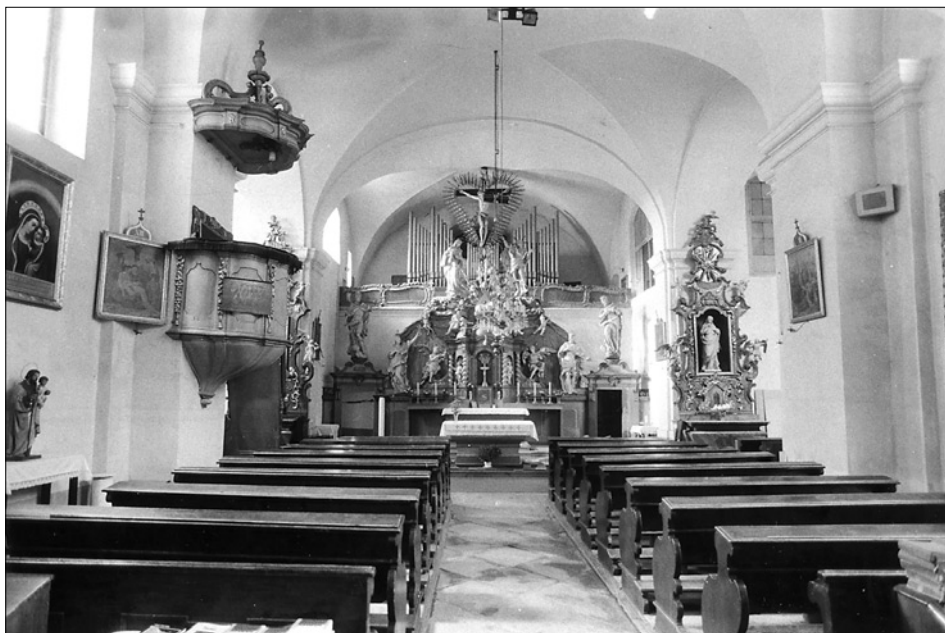
Obr. 15: Písek, kostel Povýšení sv. Kříže. Interiér. Pohled k západu (foto Jan Sommer, 1996).

Abb. 15: Písek, Kreuzerhöhungkirche. Interieur. Blick nach Westen (Foto J. Sommer, 1996).

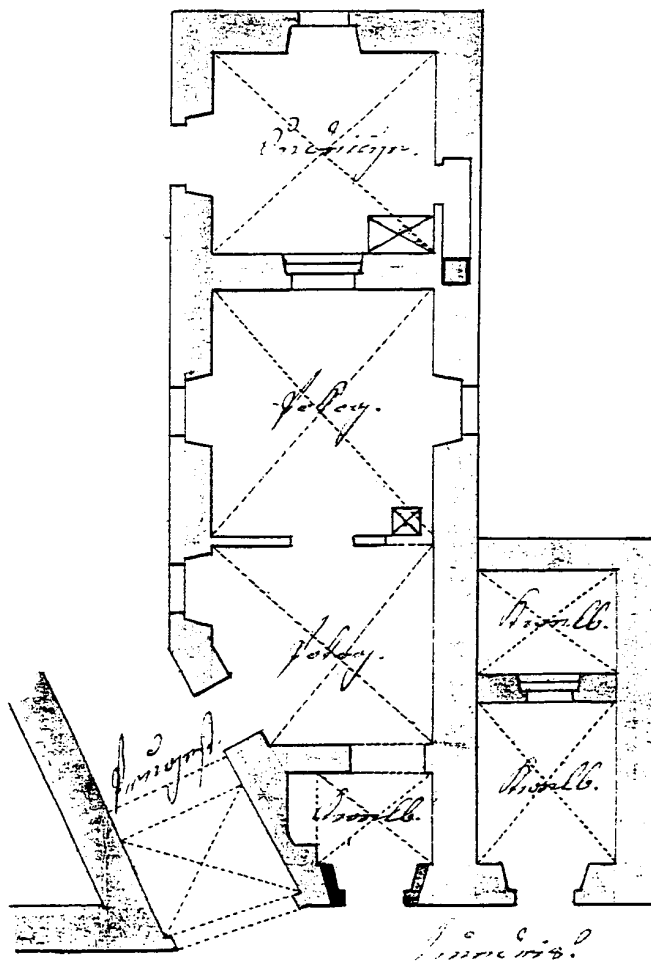
Obr. 16: Písek, kostel Povýšení sv. Kříže. Plán jižní boční kaple jako části domu čp. 122 po přestavbě na byty, datovaný do roku 1822 (Archiv písecký v Mirovicích).

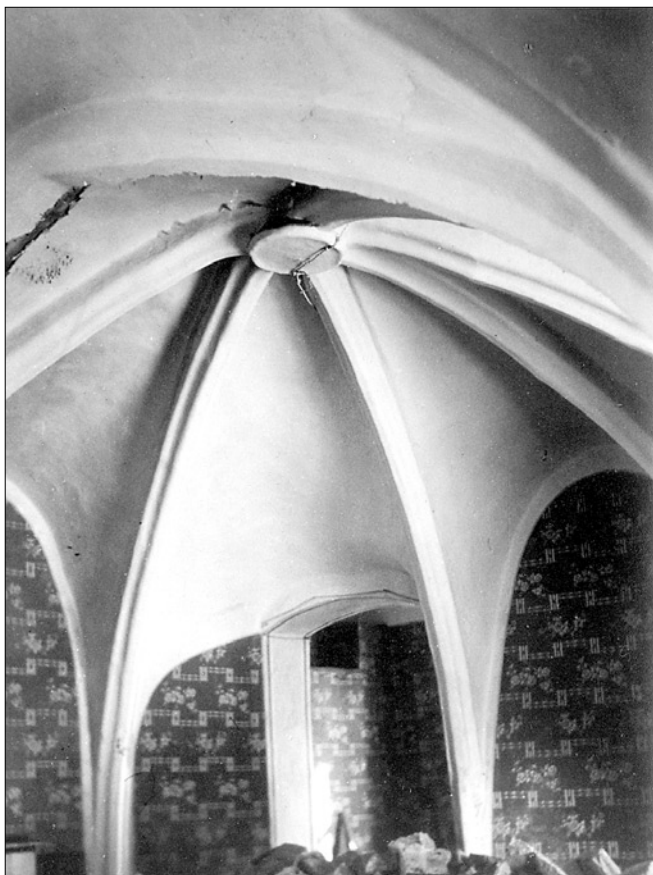
Obr. 17: Písek, kostel Povýšení sv. Kříže. Klenba závěru jižní boční kaple vestavěné v domě čp. 122 před demolicí v roce 1935 (foto Prácheňské muzeum v Písku).

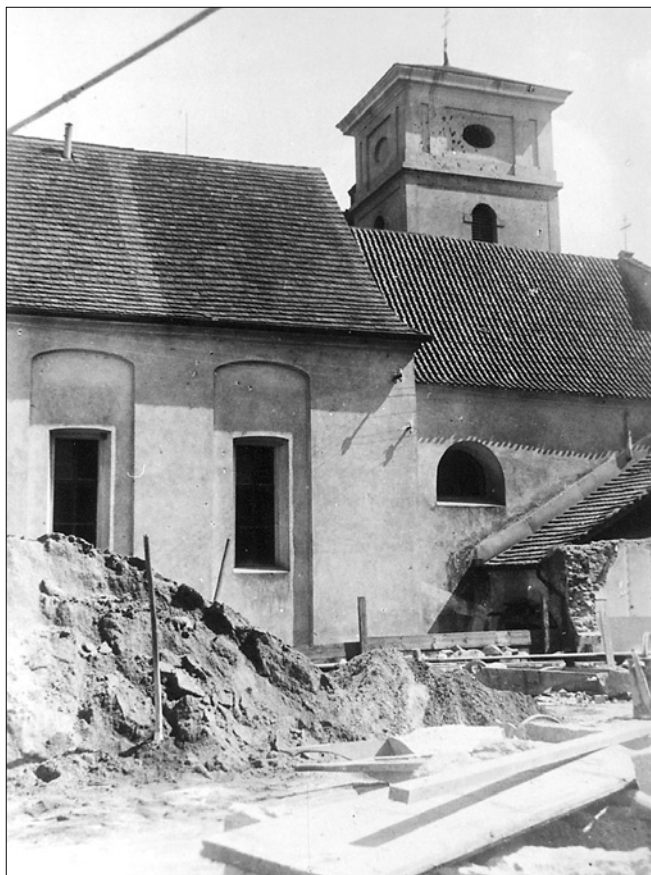
Obr. 18: Písek, kostel Povýšení sv. Kříže. Pohled na kostel od jihu v době demolice sousedního domu čp. 122 roku 1935 (foto Prácheňské muzeum v Písku).

Možnosti zkoumání gotické stavby bohužel tragicky snížila barbarská demolice sousedního domu čp. 122 „U bílé růže“ v roce 1935(!), k níž došlo přesto, že byl doložen význam raně gotické kaple, která byla v severovýchodní části domu obsažena. Ačkoliv úřady v té době předepsaly vy-

Abb. 18: Písek, Kreuzerhöhungkirche. Ansicht der Kirche von Süden in der Zeit der Demolierung des Nachbarhauses Kongsr. - Nr. 122 im Jahre 1935 (Foto Prácheň - Museum in Písek).

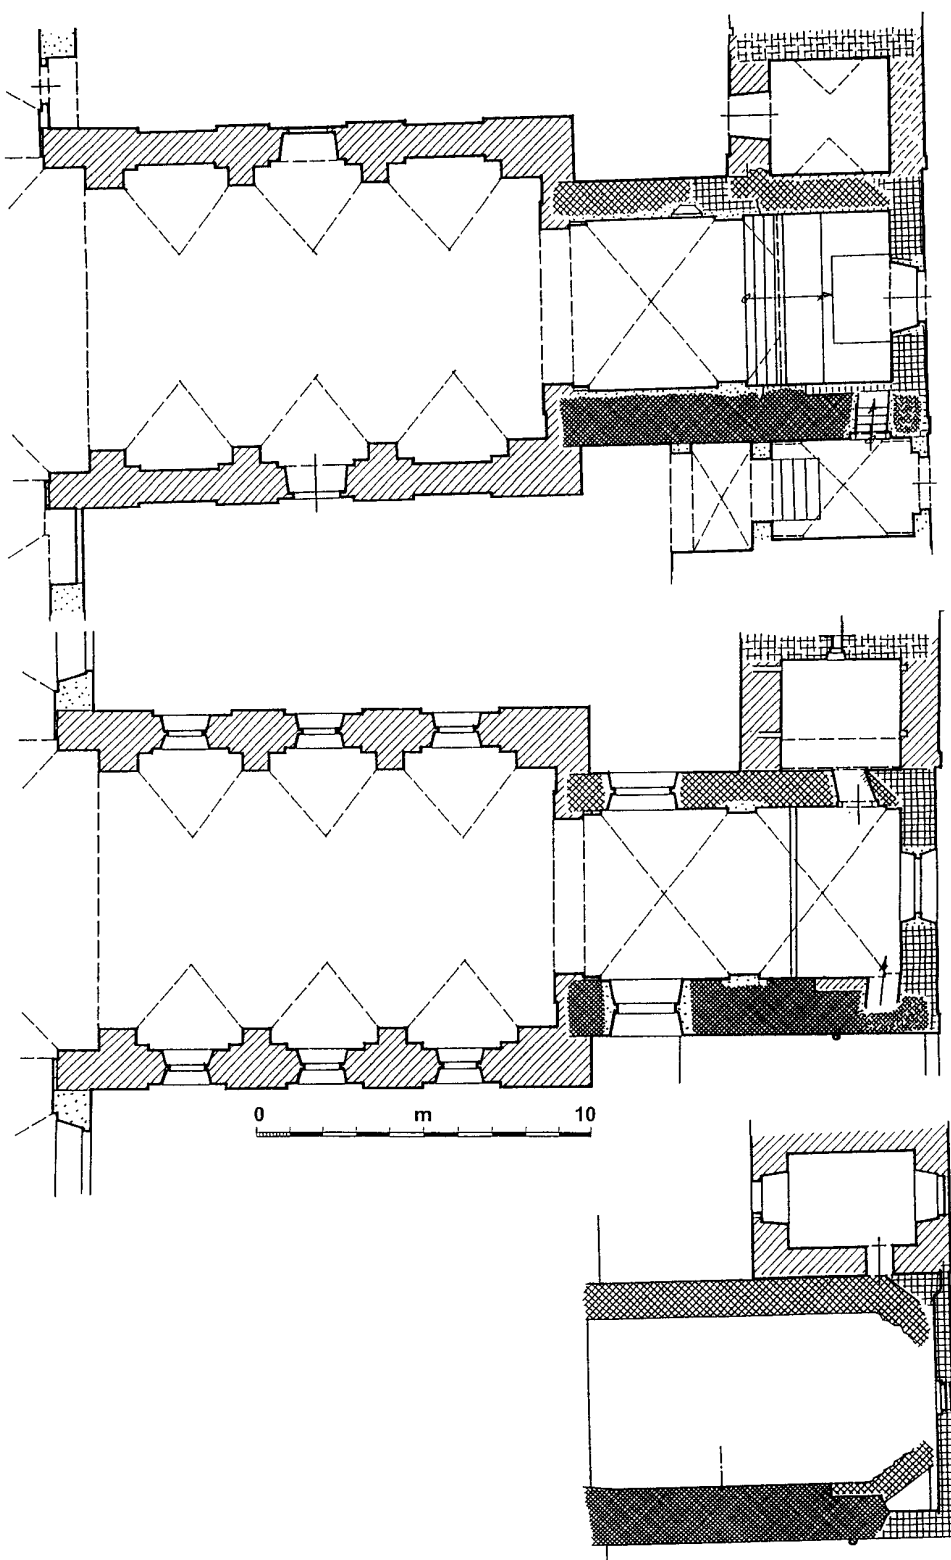
Obr. 19: Písek, kostel Povýšení sv. Kříže. Půdorys kostela a kaple. Nahoře půdorys východní části kostela v úrovni přízemí s vyznačením stáří jednotlivých konstrukcí (kresba s částečným využitím půdorysu kostela z roku 1902, doplnil Jan Sommer).

Uprostřed půdorys východní části kostela v úrovni 1. patra věže (kresba s částečným využitím půdorysu kostela z roku 1902, doplnil Jan Sommer).

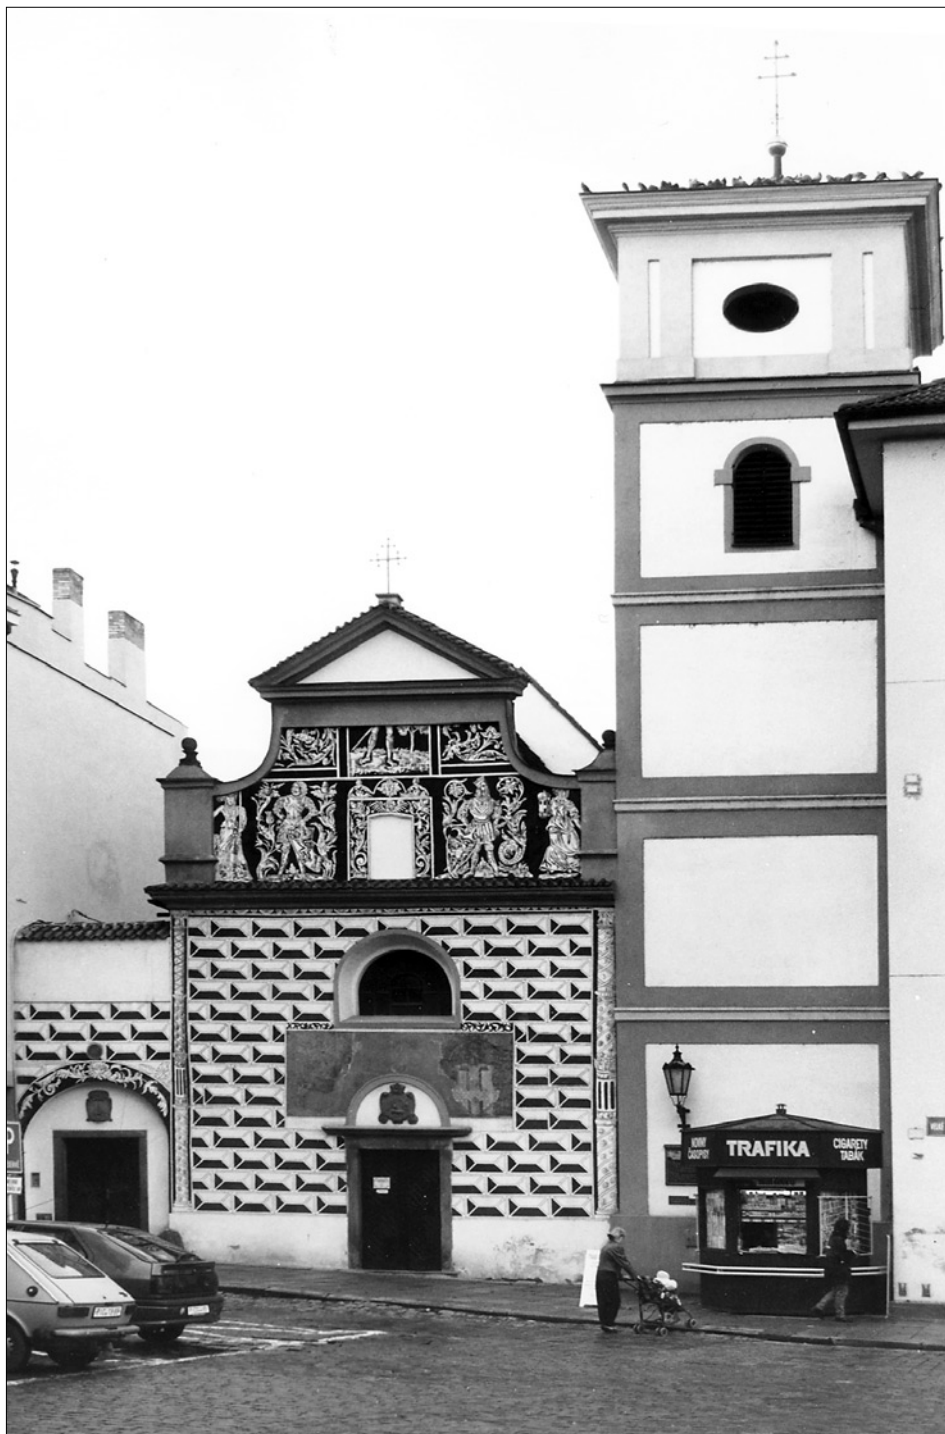
Obr. 20: Písek, kostel Povýšení sv. Kříže. Východní průčelí (foto Jan Sommer, 1996).

Abb. 20: Písek, Kreuzerhöhungkirche. Oststirnwand (Foto J. Sommer, 1996).

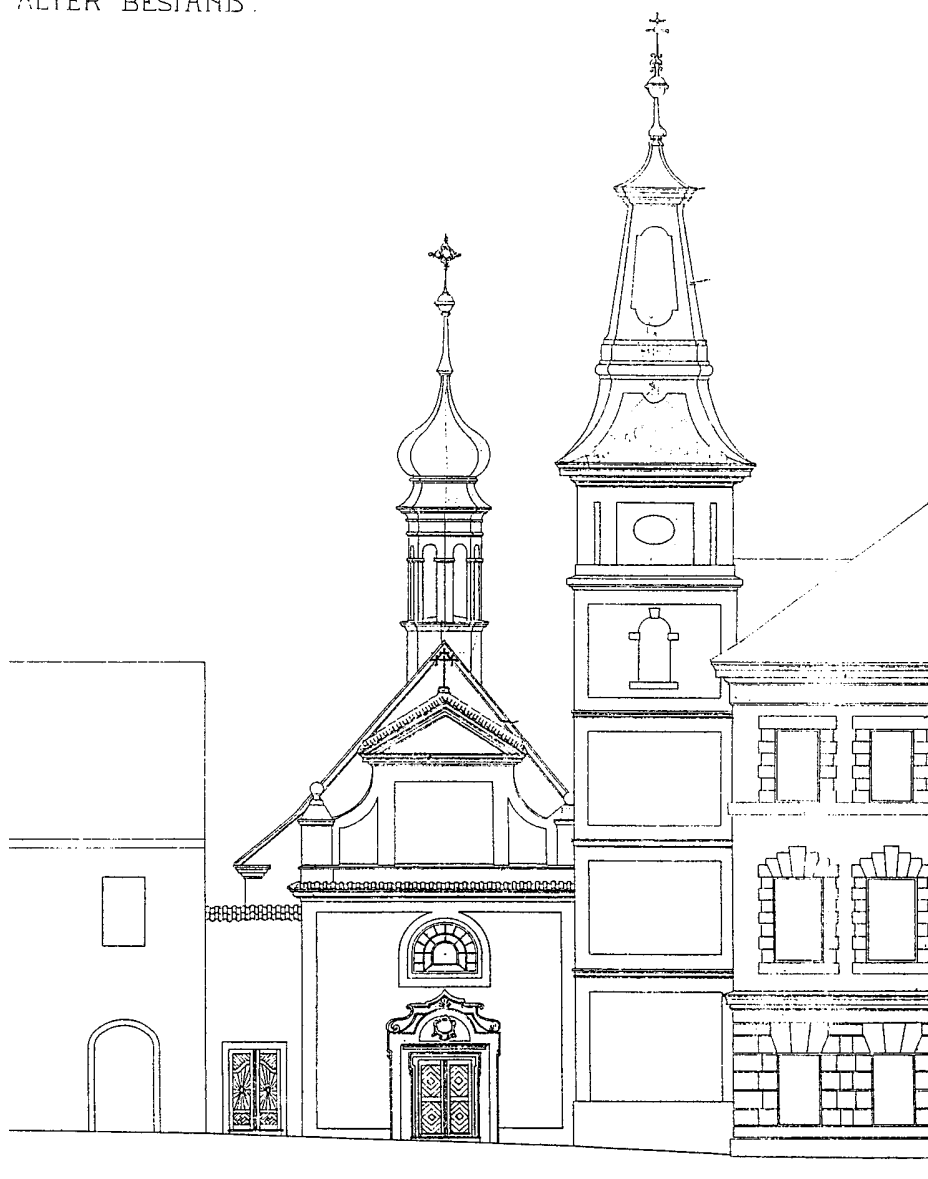
Obr. 21: Písek, kostel Povýšení sv. Kříže. Východní průčelí kostela ve stavu před rokem 1913. Střecha věže byla snesena již roku 1896 (reprodukce plánu uložena v archivu Státního ústavu památkové péče v Praze).
