# Tzv. PLÁŠŤ V ČESKÉM KRUMLOVĚ

(PŘÍSPĚVEK K DISKUSI O TZV. RENESANČNÍM DOMĚ ČP. 177)

VLADISLAV RAZÍM

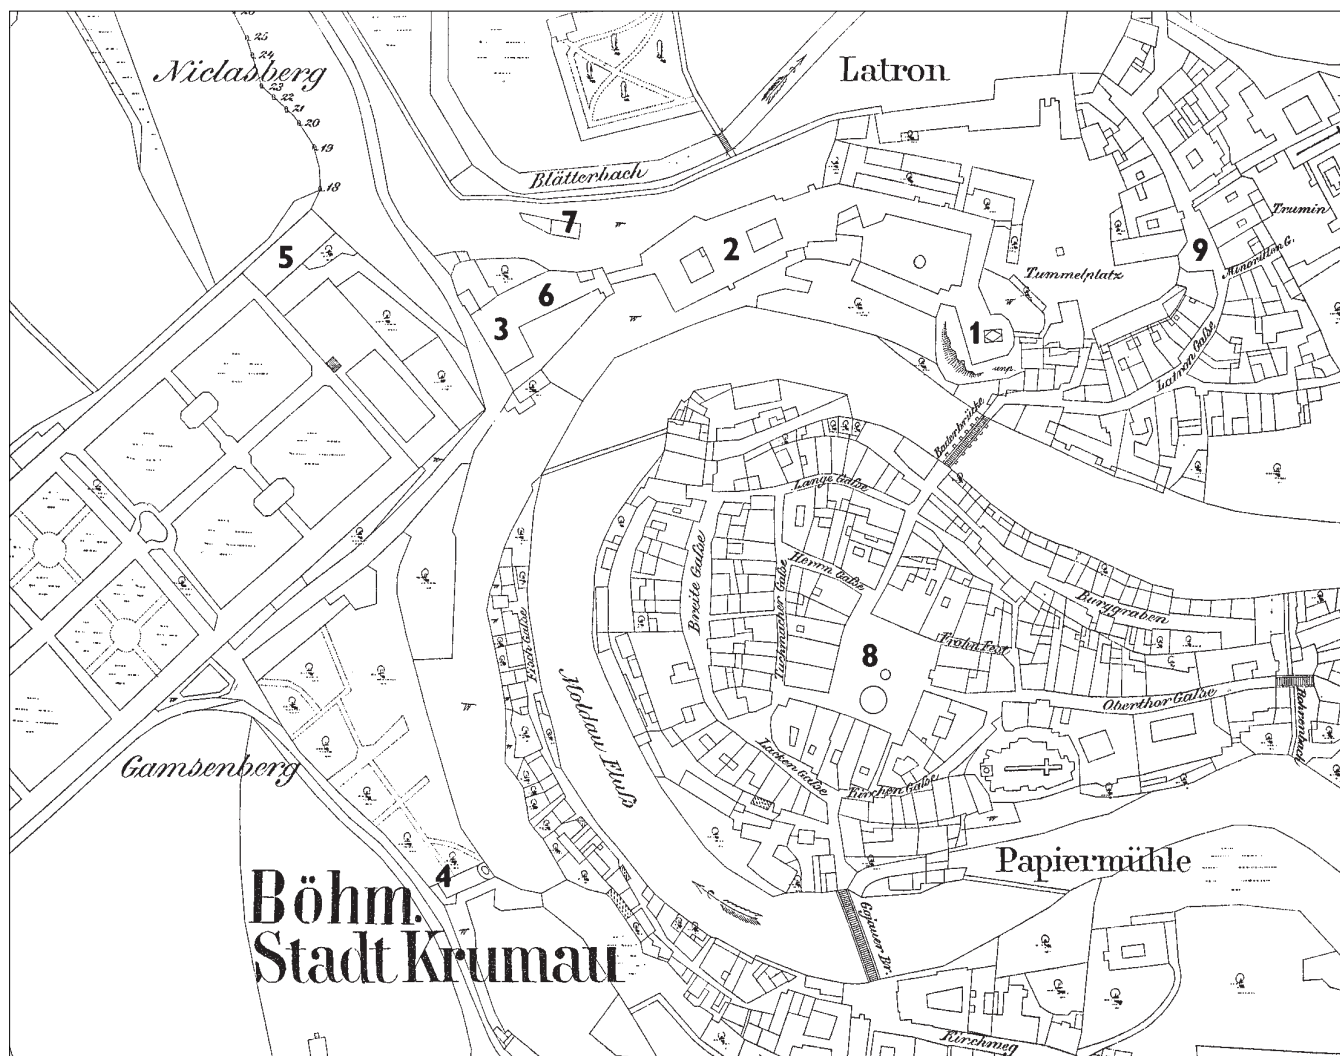
Obr. 1: Český Krumlov na mapě stabilního katastru z roku 1826. 1 - tzv. Hradek, patrně nejstarší část hradu, 2 - Horní hrad, 3 - tzv. Renesanční dům, čp. 177, 4 - předsunutá bašta, 5 - jízďárna, 6 - divadlo, 7 - tzv. prachárna, 8 - město, 9 - latrón.

ňovaný někdy v letech 1451 - 1457, je patrně touto částí hradu.<sup>9)</sup> Pokud se ve 40. a 50. letech výrazně staví na hradě, navíc v jeho západní části, která byla posunuta dále do předpolí, je přirozené, že ve stejné době se buduje i jeho předsunuté opevnění (obr. 1, 2).

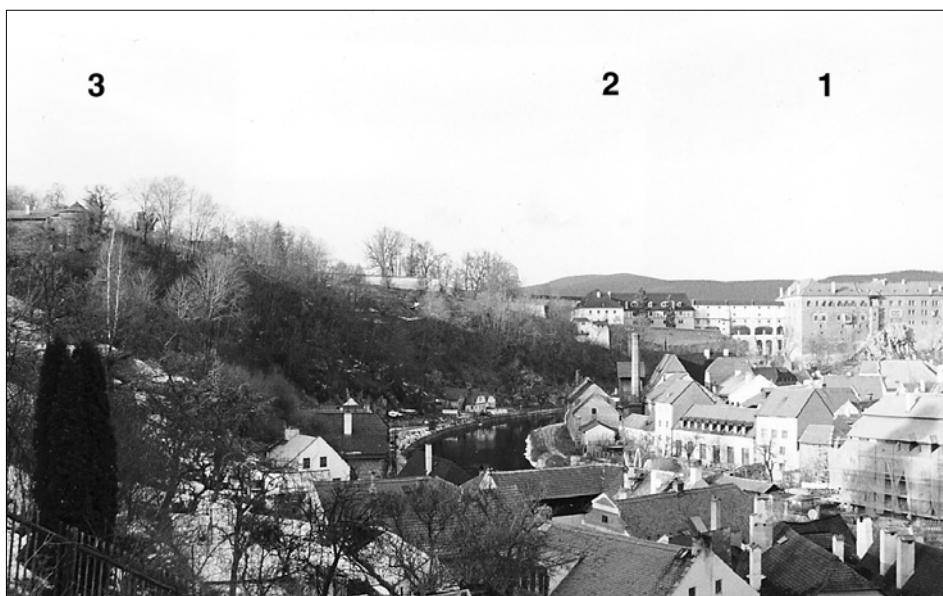
Obr. 2: Český Krumlov, pohled od jihozápadu na západní část města (upravo dole) a západní část hradu s jeho předpolím. 1 - Horní hrad, 2 - dům čp. 177 na místě štítové zdi, zv. *Plášť*, 3 - předsunutá bašta (foto autor, 1996).

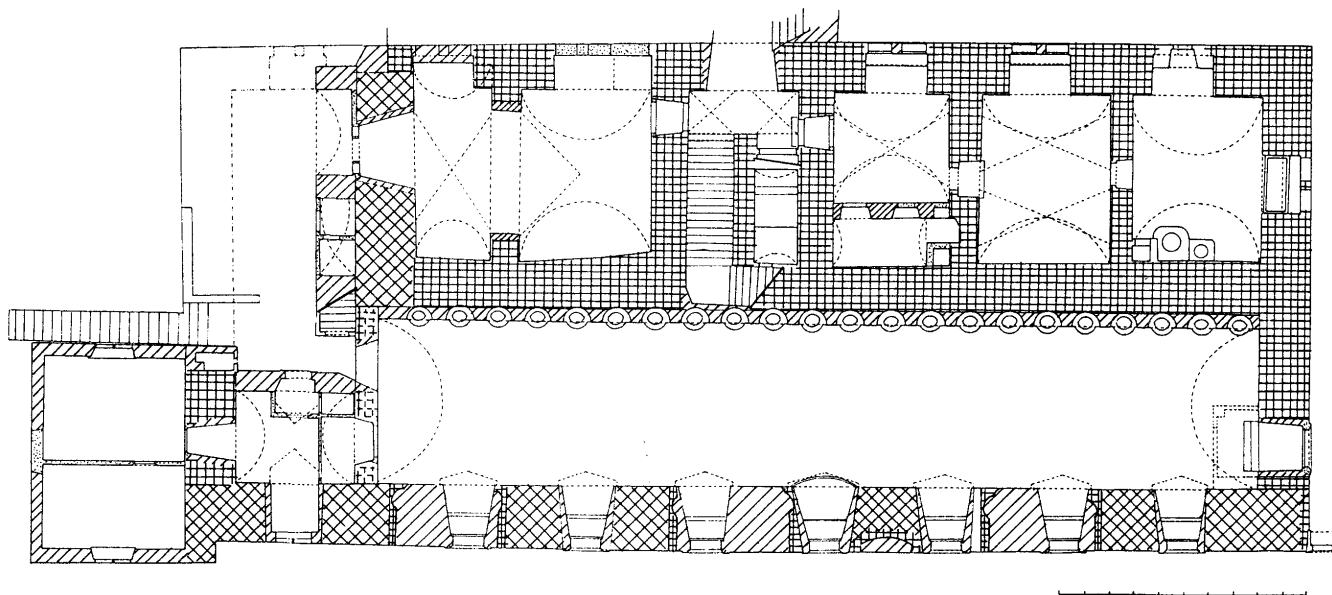
Obr. 3: Český Krumlov, dům čp. 177 na místě štítové zdi, zv. Plášť. Analytický plánek přízemí podle P. Vlčka, cit. v pozn. 10, (sever vlevo).

Dům čp. 177, jehož podrobná stavebně-historická analýza byla nedávno publikována P. Vlčkem a P. Zahradníkem,<sup>10)</sup> lze charakterizovat jako téměř symetrický podélný dvoutrakt o vnějších rozměrech asi 38,5 × 20,5 m, orientovaný delší osou zhruba ve směru sever - jih, tedy napříč přístupové šíje k hradu. Západní obvodová zeď a střední zeď mezitraktová jsou nápadně silné, první z nich je dochována v rozsahu výšky přízemí, druhá stoupá až do 1. patra. Uvedení autoři<sup>11)</sup> a před nimi J. Muk<sup>12)</sup> soudí, že pozůstatkem indikované hlavní fortifikační hradby je západní, obvodová zeď, nedávno však J. Müller a F. Kápar vyslovili mínění, že hledanou starou hradbou je střední zeď dispozice<sup>13)</sup> (obr. 3).

Názor, že původně hlavní fortifikační zdi je západní obvodová zeď domu čp. 177, P. Vlček zdůvodňuje tak, že v přízemí přesahuje tloušťku 2 m, zatímco souběžná střední zeď je po odečtení přízdívky barokních žlabů konirny, umístěné v západním traktu, poněkud slabší a odpovídá renesančním obvodovým zdem. S mocností západní zdi koresponduje zeď, která uzavírá na severu východní trakt. Také tu P. Vlček ve shodě s J. Müllerem interpretuje jako pozůstatek fortifikační zdi, částečně dochované rovněž v zakřiveném severním průčelí přilehlého divadla ve východním sousedství. Střední zeď P. Vlček pokládá až za současnou s ostatními obvodovými zdmi a příčkami východního traktu, tedy za renesanční (obr. 3).<sup>20)</sup>

ka otvoru 2,4 m a výška 3,3 m (obr. 3, 7). Již tyto rozměry se velmi blíží samotné bráně z Plášťového mostu do Horního zámku, jejíž portál je 257 cm široký a asi 300 cm vysoký. Není vyloučeno, že právě tento vstup byl do doby vzniku renesančního domu hledanou branou, která pak musela být přeložena na jiné místo. Na překážku této úvaze není výškový rozdíl mezi tímto vstupem a dnešním povrchem dvorka; cesta mohla od brány stoupat po rampě, překonávání velkých výškových rozdílů ostatně bylo pro celý areál krumlovského hradu příznačné. Dnešní zdi vymezená terasa, kterou P. Vlček ohraničuje předpokládanou zaniklou část dispozice Renesančního domu, by v sobě eventuálně zbytky rampy mohla ukrývat. Pokud brána do příhrádku nebyla umístěna přímo při pilíři, který identifikoval P. Vlček, mohli bychom vzhledem k možné velikosti brány a hranicím příhrádku uvažovat o tom, že štítová zeď pokračovala ještě dále k severu, alespoň na konec barokního křídla. Kromě brány však můžeme v těchto místech ještě uvažovat těleso bašty, věže nebo nějaké skromnější varianty stavby tohoto druhu, která mohla chránit bránu a zároveň zabezpečovat vertikální komunikaci mezi horním podlažím zdi a terénem. Pro existenci takového prvku by hypoteticky mohla svědčit zpráva z 80. let 17. století, která hovoří o bourání okna ve staré silné zdi proti baště.<sup>72)</sup> Citovanou silnou zdi lze identifikovat pouze se zmiňovanou hradební zdi navazující od východu na štítovou zeď, bašta tedy musela stát někde severně od ní. Eventuálně by mohlo jít o dnešní tzv. prachárnu nebo o hranolovou baštu západně od ní, o nichž se zmíníme dále. Obě tyto stavby jsou však situovány nízko ve svahu a z pohledu silné zdi se spíše neuplatňovaly.

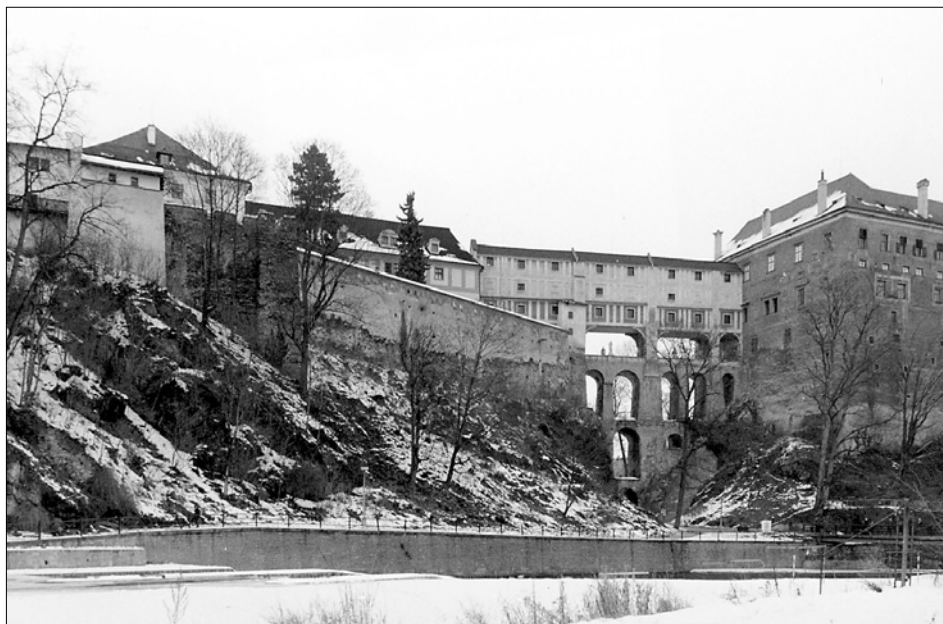
Obr. 4: Český Krumlov, západní část Horního hradu od jihu (vpravo), most Na Plášti, zámecké divadlo a dům čp. 177 na místě štítové zdi, zv. Plášť (zcela vlevo). Před domem terasní zdi nad řekou, jejichž levá, omítnutá část patrně obsahuje jižní zakončení štítové zdi. Vpředu skalnatý říční sráz, jehož vystupující část je zřejmě pokračováním skály, která byla využita při stavbě fortifikace (foto autor, 1996).

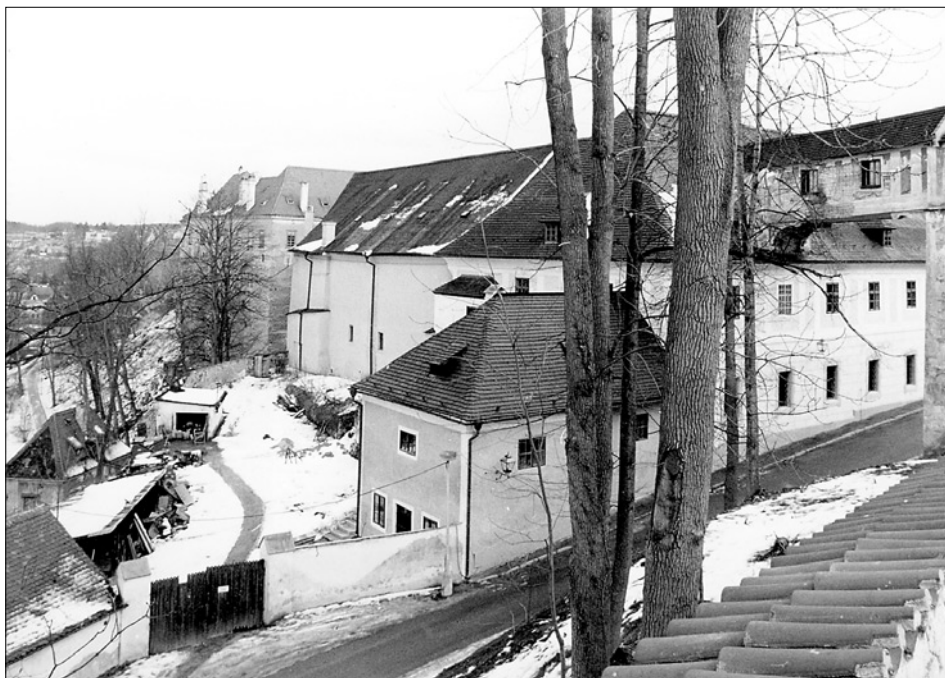
Obr. 5: Český Krumlov, dům čp. 177 od severozápadu (vpravo). Vlevo v popředí místo předpokládané brány, za ním prostor příhrádku, v pozadí zámecké divadlo a Horní hrad (foto autor, 1997).

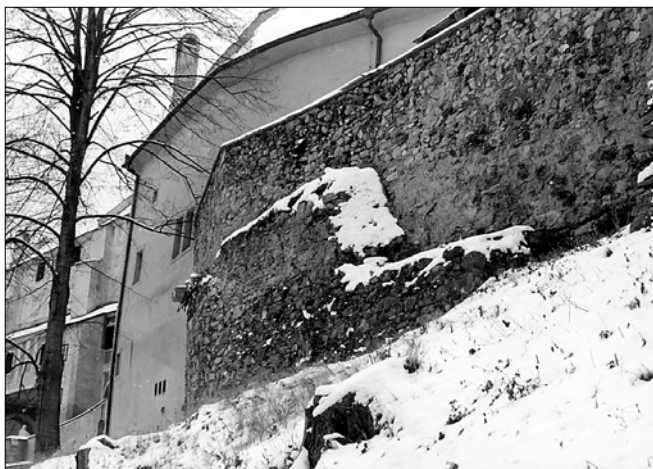
Obr. 6: Český Krumlov, vnější obvodová zeď příhrádku Pláště od severozápadu. Vpředu vystupují fragmenty starého, patrně středověkého zdiva (foto autor, 1996).

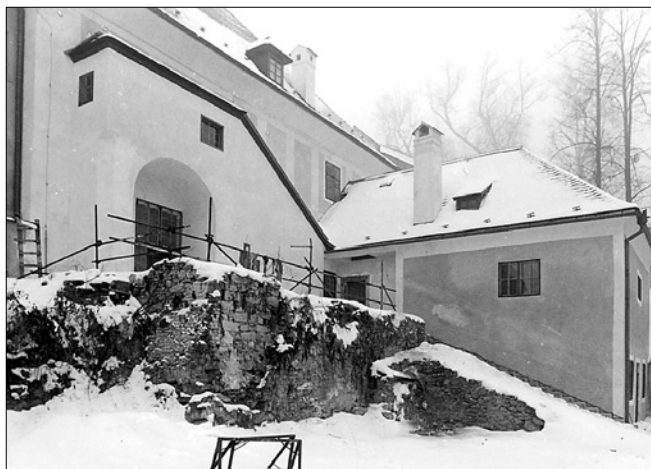
Obr. 7: Český Krumlov, vnitřní prostor příhrádku Pláště od severovýchodu. Vlevo severní průčelí hlavní části domu čp. 177, vpravo severní křídlo, při němž patrně byla umístěna brána. Vlevo vstupní otvor pod záklenkem, který mohl vzniknout na místě brány do prostoru za štítovou zdi. Vpředu zděná rampa nejasné geneze (foto autor, 1997).

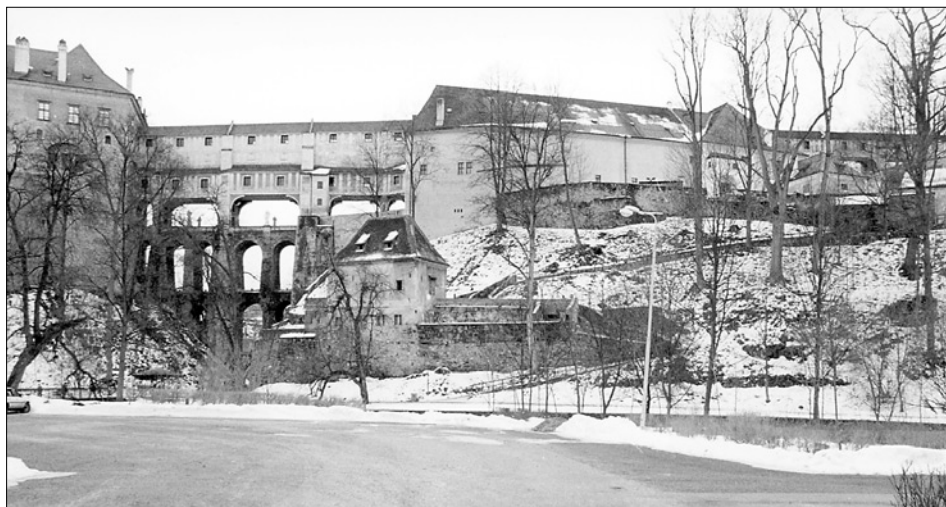
Obr. 8: Český Krumlov, západní část Horního hradu od severu (vlevo), most Na Plášti, zámecké divadlo a dům čp. 177, zcela vpravo pokračující můstek do zámecké zahrady. Před divadlem zeď bývalého příhrádku, vlevo dole patrová budova tzv. prachárny s navazující hradební zdí, zcela vpravo ve svahu relikt hradební věže (bašty), (foto autor, 1996).

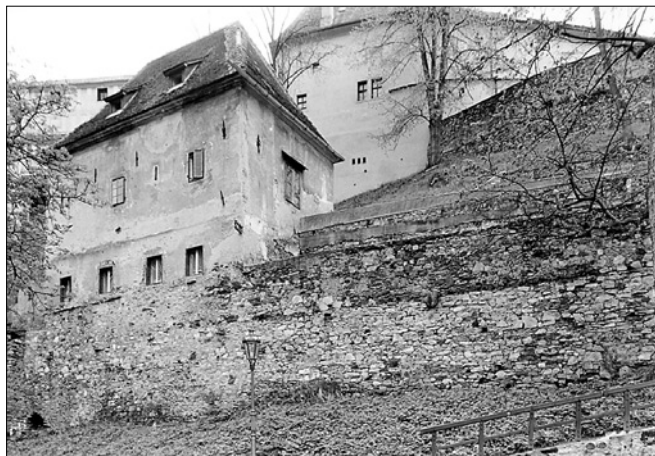
Obr. 9: Český Krumlov, budova tzv. prachárny čp. 63, vystavěná na hradební zdi. Pod dolními okny vystupují stříšky stínek cimbuří. Hradební zeď s cimbuřím pokračuje západním směrem (vpravo), (foto autor, 1997).

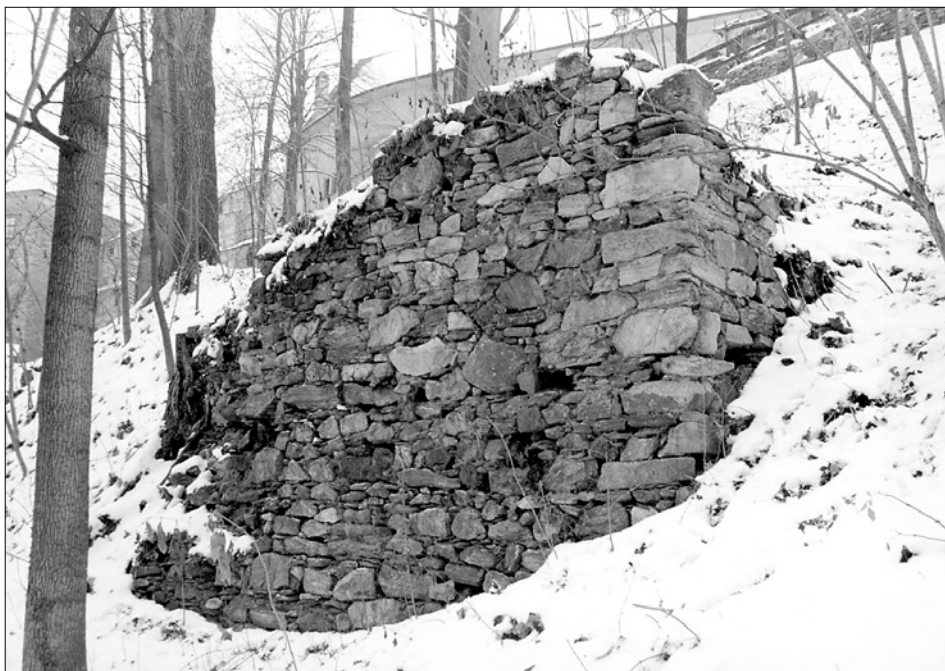
Obr. 10: Český Krumlov, fragment hradební věže (bašty) v úbočí svahu severně od Pláště, pohled od severozápadu (foto autor, 1996).

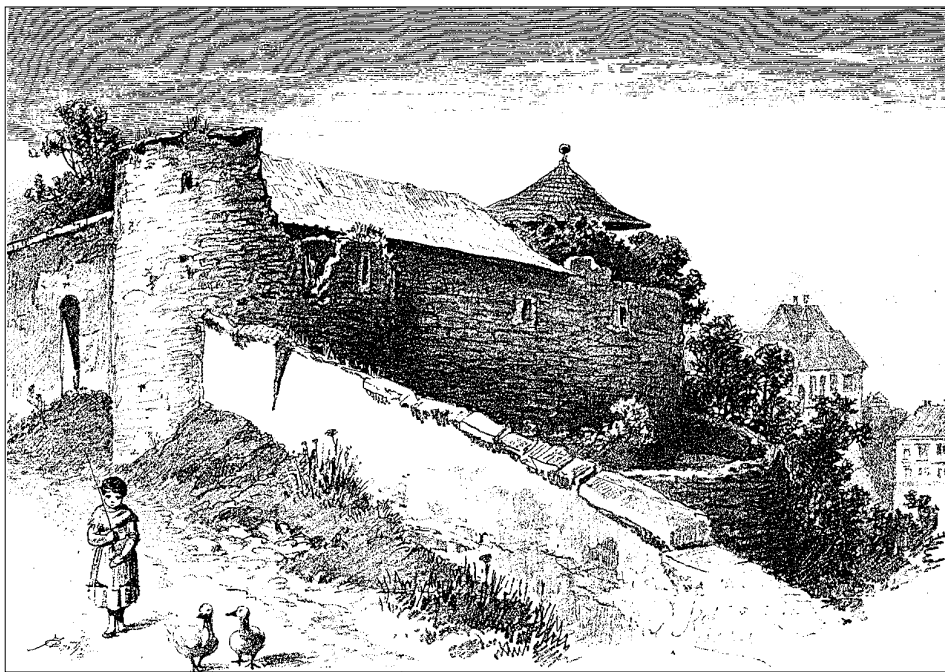
Obr. 11: Český Krumlov, předsunutá bašta hradu od jihozápadu podle A. Liebschera, stav před rokem 1884 (A. Sedláček, cit. v pozn. 5, s. 8).

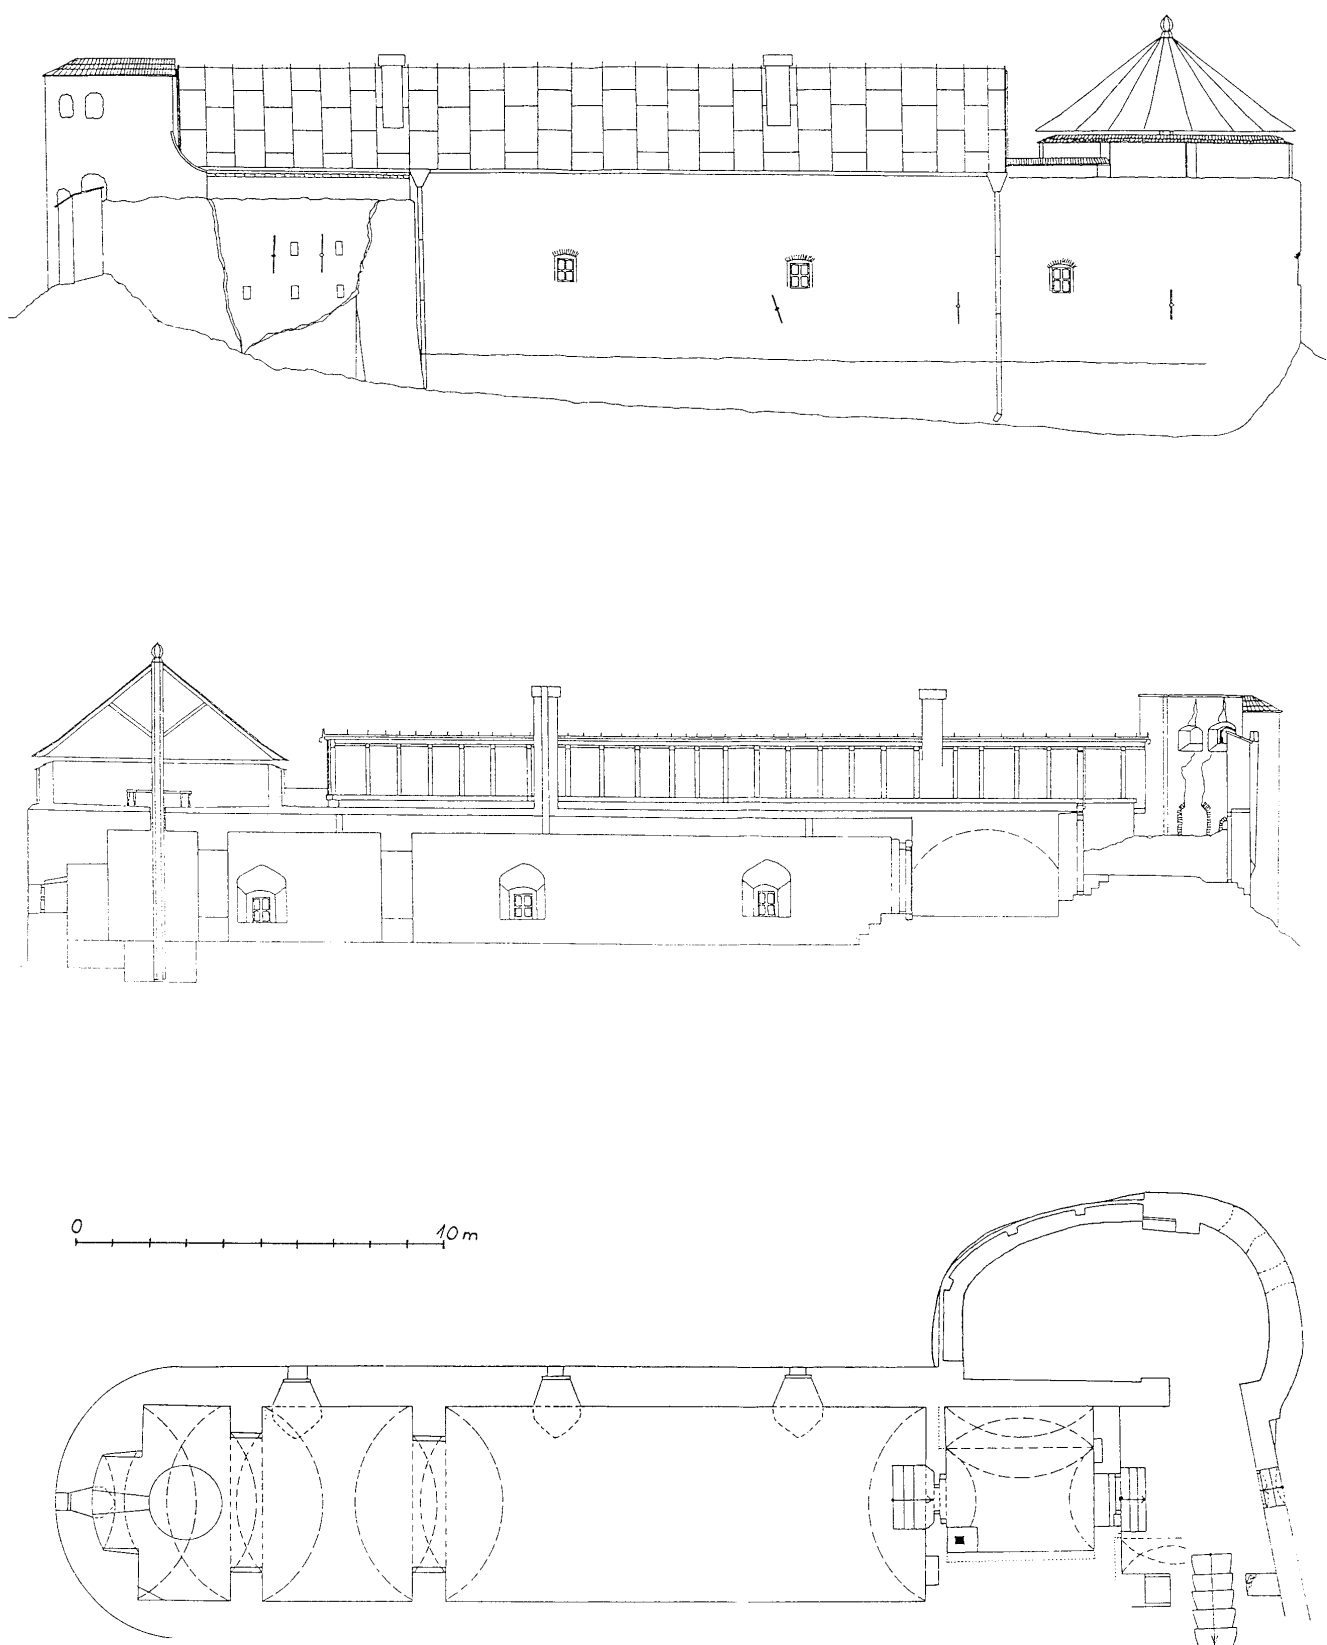
Obr. 12: Český Krumlov, předsunutá bašta hradu podle zaměření Artego (cit. v pozn. 77), stav roku 1992. Jižní průčelí a řez s pohledem k jihu, půdorys,

živáním přilehlé zámecké zahrady. Stlačená valená klenba interiéru je nejspíše barokní (obr. 12, 13). Gotický sedlový portálek, vedoucí do tohoto prostoru od západu, je druhotně složen z dílů, které k sobě původně nepatřily (obr. 14). Tyto kamenické články však každopádně naznačují složitější architektonické uspořádání stavby a umožňují její rámcové datování, neboť není pravděpodobné, že by sem byly dopraveny odjinud. Zdivo v dochovaném rozsahu původně nejspíše nemělo žádné otvory, dnešní okénka jsou vymezena cihlami. Nevelká mocnost zdiva bašty i její umístění, v případě obsazení nepřítelem pro město velmi nebezpečné a přitom nevhodné pro odrazení útoku z výše položené náhorní roviny, nenásvědčují možnosti, že měla funkci bollwerku, postavení pro těžší palné zbraně. Spíše šlo o pozorovací a signalizační stanoviště, případně také o objekt pro vojenskou posádku, připravenou k nasazení v první fázi obležení. Přesná funkční interpretace by se však rovnala spekulaci.<sup>79)</sup>

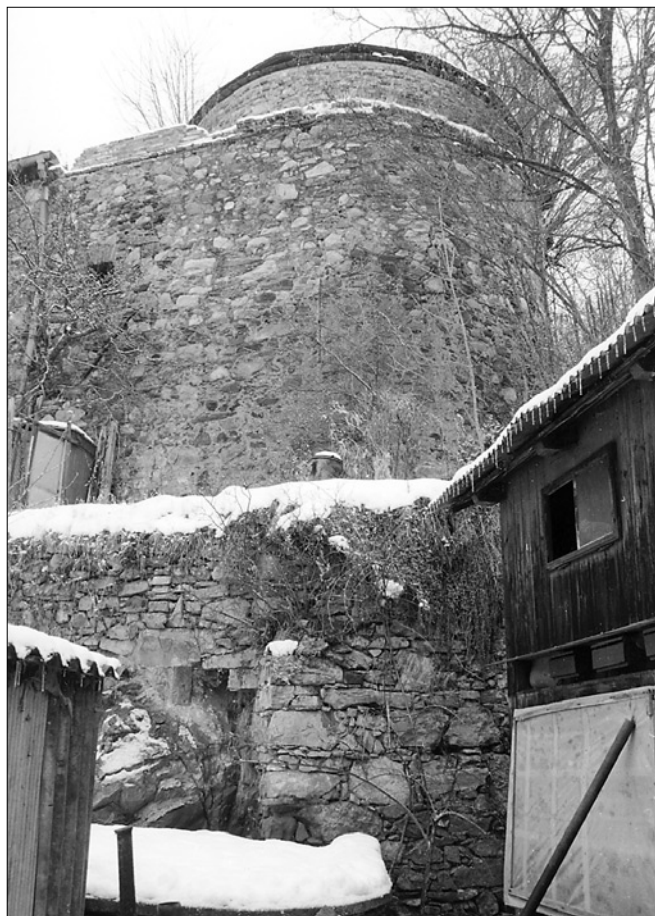
Obr. 13: Český Krumlov, předsunutá bašta hradu, východní část od jihu. V popředí tarasní zeď nejasného původu (foto autor, 1996).

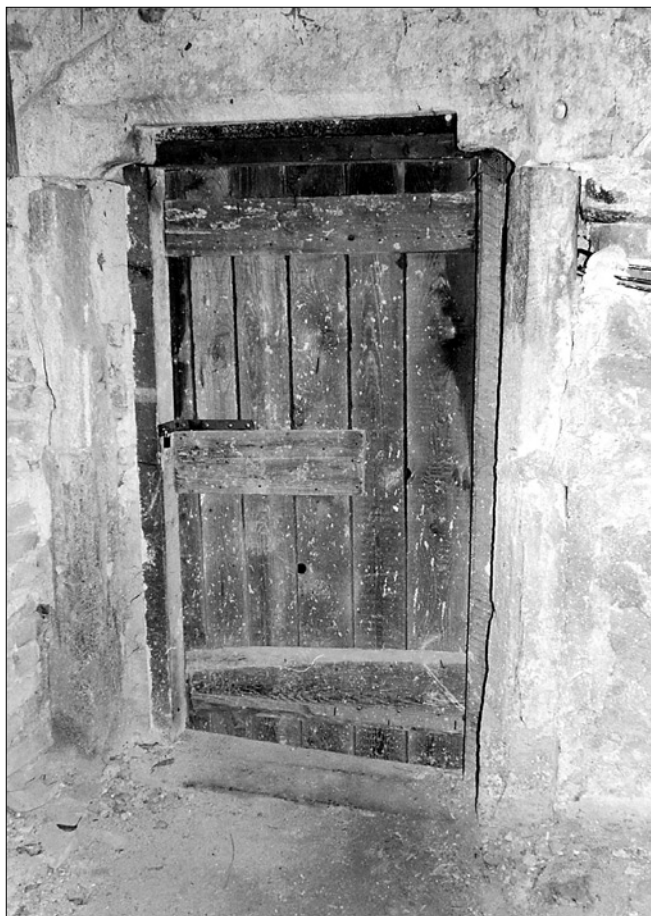
Obr. 14: Český Krumlov, předsunutá bašta hradu, sedlový portálek interiéru, složený druhotně z několika částí různého původu (foto autor, 1996).

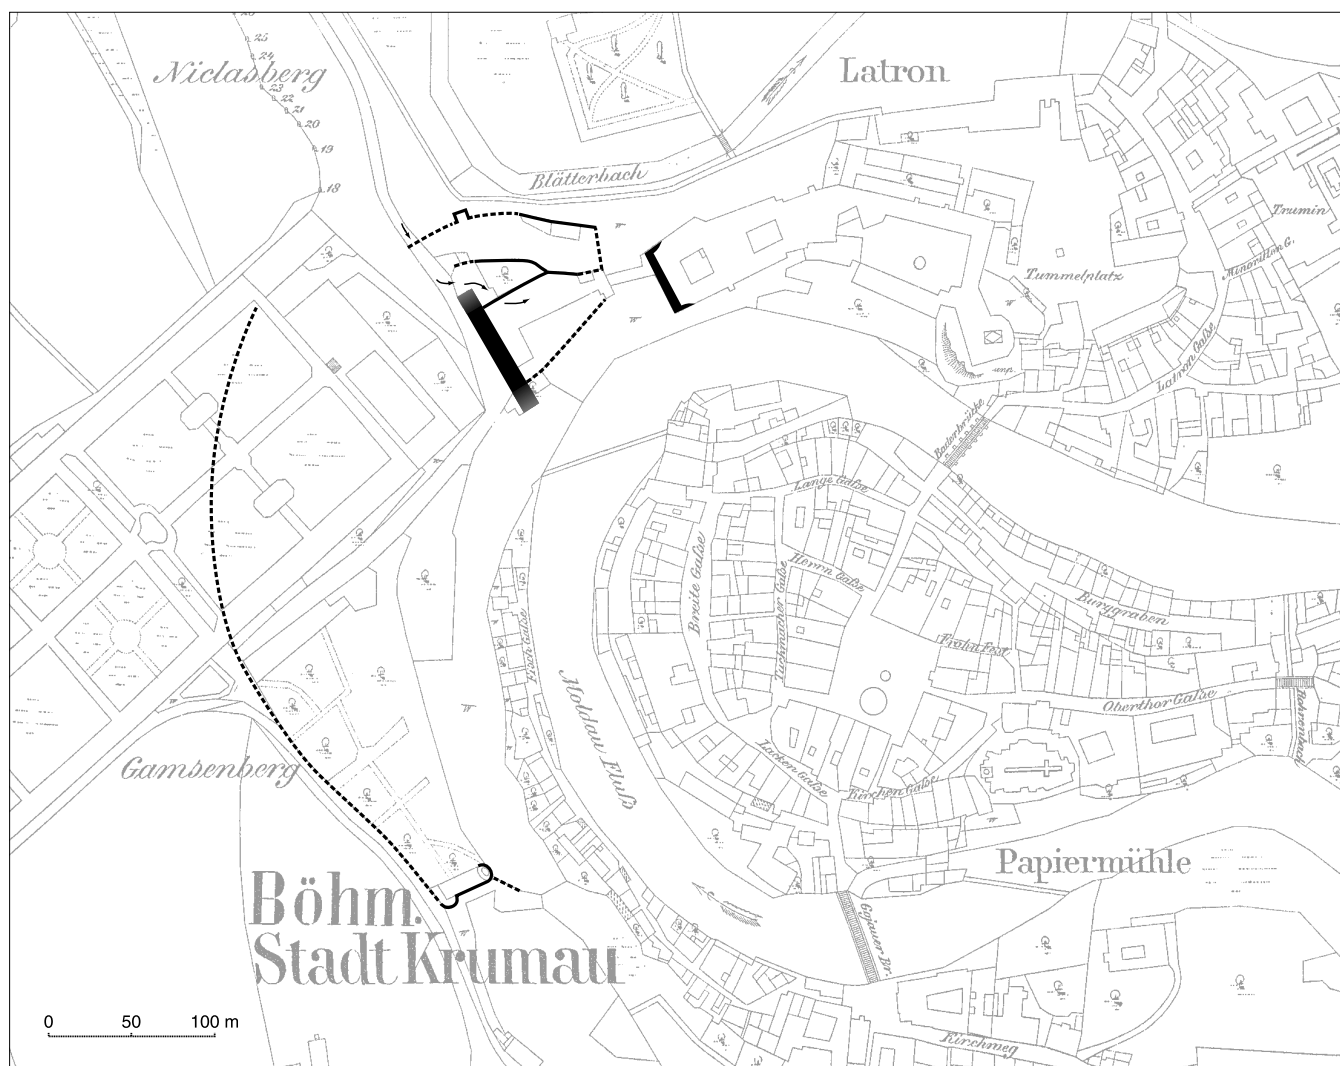
Obr. 15: Český Krumlov, pokus o rekonstrukci systému předsunutého opevnění západně od hradu (zakreslena také západní čelní zeď Horního hradu) na pozadí mapy stabilního katastru z roku 1826. Čárkovaně vyznačeny nedoložené konstrukce, světlý odstín plochy značí nejistotu v otázce délky Pláště. Šípkami vyznačena předpokládaná trasa přístupové cesty k zadní bráně hradu (návrh a kresba autor).

sto však musíme prozatím někdejší existenci souvislé obranné linie v podobě hradební zdi a příkopu na západním návrší hypoteticky připustit (obr. 15).<sup>84)</sup>

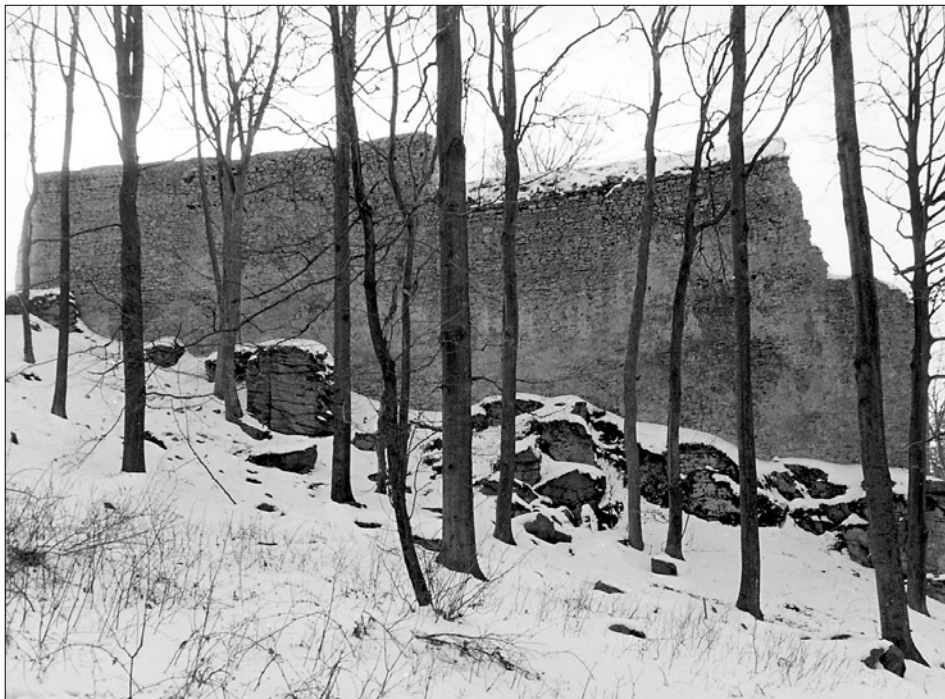
Obr. 16: Choustník, vnější líc čelní části vysoké zdi předhradí (foto autor, 1997).

Jistou souvislost s funkčními principy štítové zdi snad naznačuje východní část obvodové zdi předhradí hradu Choustníka, založená na členitých skaliscích, vyvyšujících ji nad úroveň terénu neschůdného předpolí i vnitřního prostoru předhradí.<sup>88)</sup> Tato poloha i značná výška z hradby činí nepřekonatelnou bariéru, chránící areál hradu (obráz. 16). Době vzniku již ve 14. století zřejmě odpovídá neuzpůsobení minimálně části této hradby k aktivní obraně.<sup>89)</sup> Evidentní úlohou zdi bylo obsadit místo vhodné ke střelbě na hrad a svěst možný přístup protivníka do míst, která byla pro obránce nejvýhodnější. Toto poslání je ostatně - jak se zdá - příznačné pro štítové zdi, v nichž také z tohoto důvodu často není umístěna brána. Ta je buď na zcela jiném místě nebo na jejím boku.

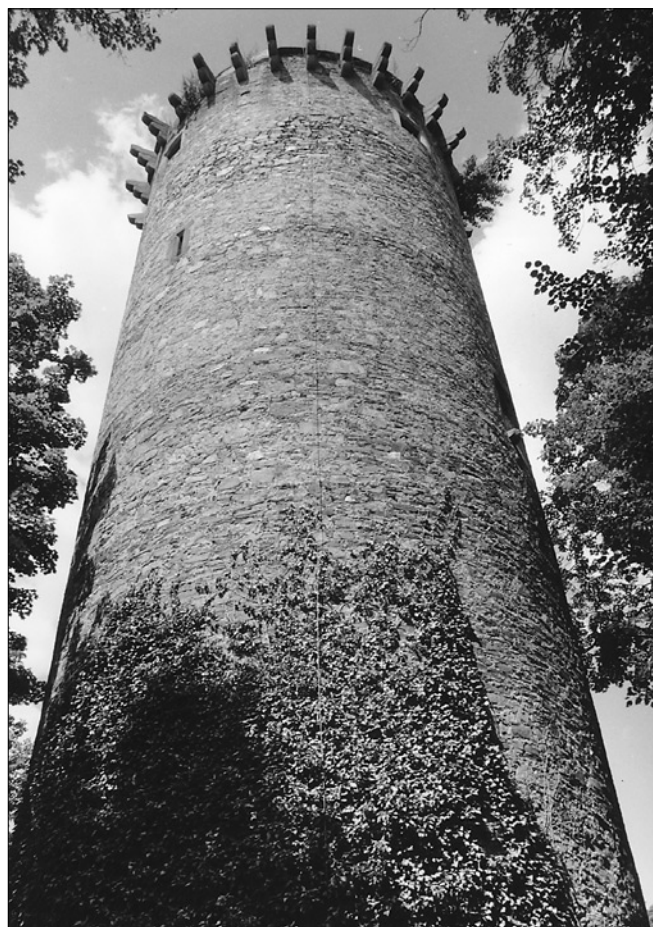
Obr. 17: Rožmberk, válcová věž Horního hradu, zv. Jakobínka. Vpravo portálek do 1. patra, vlevo typ okénka uplatněný ve 2. a 3. patře, nahoře pod krakorcí větší okna posledního patra (foto autor, 1996).

interiéru přízemí tak činí asi 215 cm, průměr 4. patra však již 450 cm. Na válcové těleso věže nasedá cihelná kuželová helmice, otevřená vstupem na nekrytý ochoz, kdysi nesený trojdílnými kamennými krakorci, které se dochovaly. Helmice je zděna systémem přečtnělkové klenby a zevnitř je podepřena krovovou konstrukcí se dvěma úrovněmi hambalků a ondřejskými kříži. Čtvrté patro je pravidelně prolomeno čtyřmi obdélnými otvory o rozměrech cca  $83 \times 74$  cm, vymezenými kamenným ostěním s vnější hranou široce okosenou na celém obvodu. Více než 2 m vysoké niky těchto oken mají jednotnou úroveň podlahy s vlastním interiérem podlaží, parapety oken jsou cihelné. Třetí patro je osvětleno jediným okénkem, mířícím směrem k dolnímu hradu. Parapet segmentem sklenuté špalety je 170 cm nad podlahou, vlastní otvor, vymezený tesaným ostěním shodné úpravy jako o patro výše, je 83 cm vysoký a 13,5 cm široký. Téměř shodné je k jihu orientované okénko 2. patra, jeho placáky přeložená špaleta má však parapet dokonce 182 cm nad podlahou. Snad nejzajímavější je 1. patro věže, prolomené vstupem zvenčí, překvapivě orientovaným k severovýchodu, tedy ve směru předpokládaného nástupu útočníka. Vchod, jehož dveře byly umístěny výrazně v hloubce špalety, je zvenku lemován sedlovým portálkem s vpadlinou pro padací můstek. Přízemí bylo zcela temné, dnes je však prolomeno dodatečným vstupem z úrovně terénu. Z hlediska zcela zaniklé fortifikace horního hradu je velmi pozoruhodná nápadně velká výška prahu portálku do 1. patra nad terénem, dosahující téměř 14 m, stejně jako jeho uvedená orientace (obr. 17). Před věží pravděpodobně musela stát vysoká, a tedy zřejmě i silnější zeď. Těžko si představit, že by před ní stál palác, na straně obrácené ve směru předpokládaného útoku. Ve vztahu k rozdílným závěrům dosavadního bádání je třeba zdůraznit jednotnou výstavbu věže, přičemž vzhledem ke konkrétní architektonické výbavě - velkým otvorům horního patra, kamenným krakorcům zděné helmice, velkému objemu tesaných ostění a sedlovému portálku - musíme její vznik předpokládat spíše až během 14. století, nevyjímaje pokročilé, předhusitské období. Přitom je vzhledem k poloze věže pravděpodobné, že patří k nejstarším částem horního hradu. Podoba a výškové umístění osvětlovacích otvorů nasvědčují tomu, že věž sa-

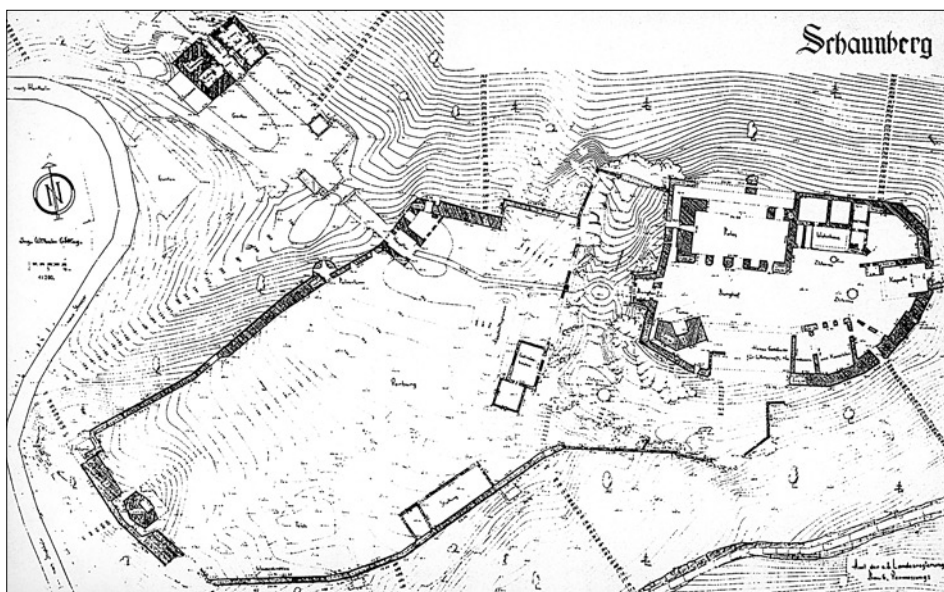
Obr. 18: Schaumberg (Horní Rakousko), plán hradu podle H. E. Baumerta a kol., cit. v pozn. 93. Vlevo dole štítová zeď s věží.

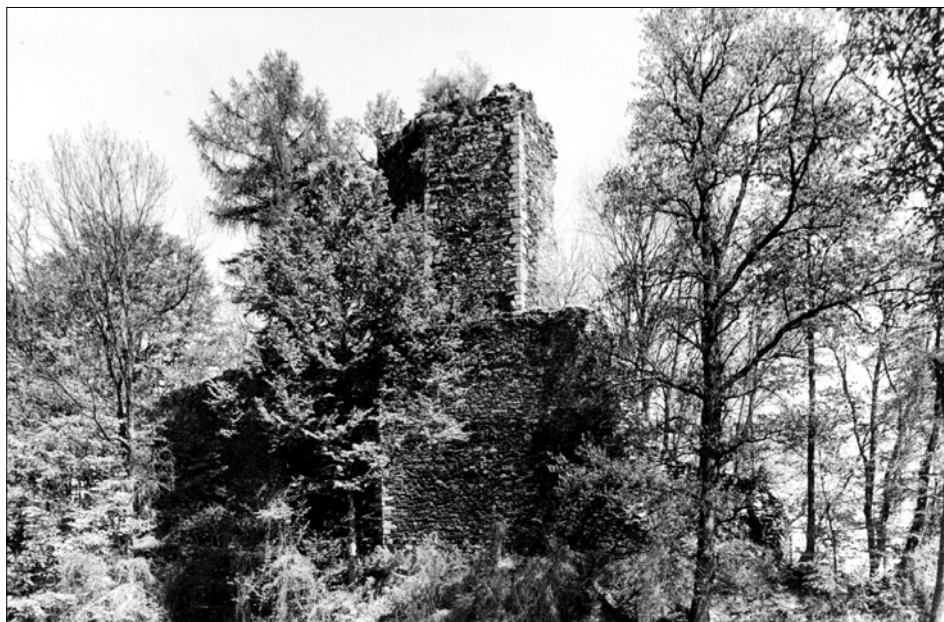
Obr. 19: Schaumberg (Horní Rakousko), vnější líc štítové zdi předhradí, v pozadí věž (foto autor, 1997).

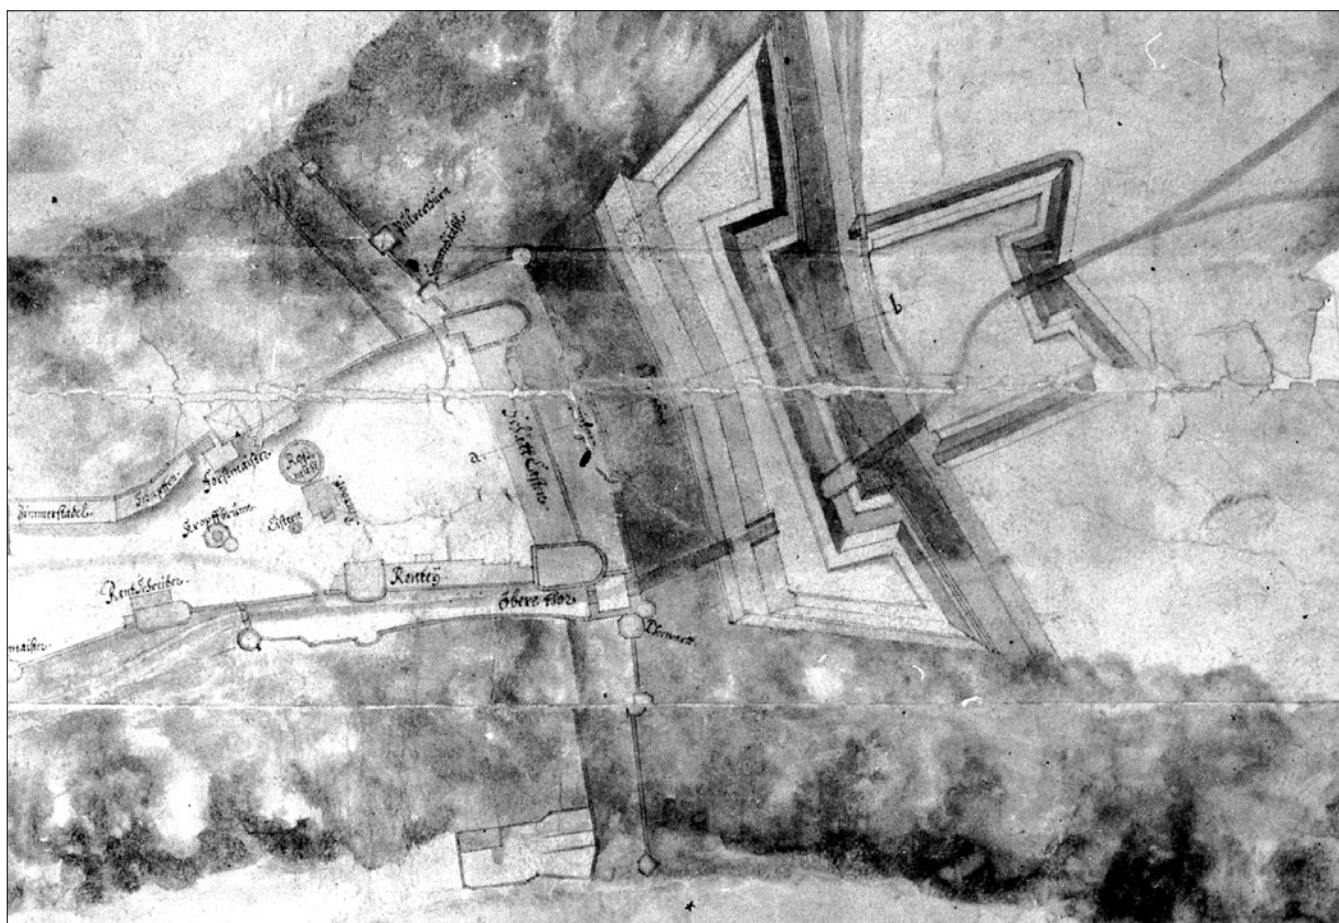
Obr. 20: Burghausen (Bavorsko), severní část předhradí s první štítovou zdí na plánu z roku 1661 (výřez). Vlastní bariéra zdi je na obou stranách zakončena baštami s oblým čelem, před ní parkán, jehož hradba s baštami přepažuje i úbočí ostrožny, při jižní baště brána, z níž cesta vstupuje nejprve do příhrádku a poté teprve další branou do prostoru předhradí (Bayerisches Hauptstaatsarchiv, Kriegsarchiv, München).

bariérou, ale byla umístěna po jejím boku. Před štítovou zdí ještě ležel parkán s předstupujícími baštami a příkop,<sup>100</sup> terén předpolí směrem od hradu mírně stoupá (obr. 20, 22). Tato první štítová zeď v Burghausenu, nazývaná roku 1573 jako „*Traidt Castn auf der schüdt*“, zřejmě naznačuje typologickou a vývojovou souvislost s krumlovským *plášťem*. Jen místo využití rostlé skály zde byl vzhledem k plochému temeni ostrožny interiéru vyplněn zeminou s tlumícími účinky. Po této stránce i pokud jde o další vybavení, zejména koncové bašty, můžeme burghausenskou štítovou zeď teoreticky pokládat za vývojově pokročilejší, což odpovídá i chronologickým souvislostem.

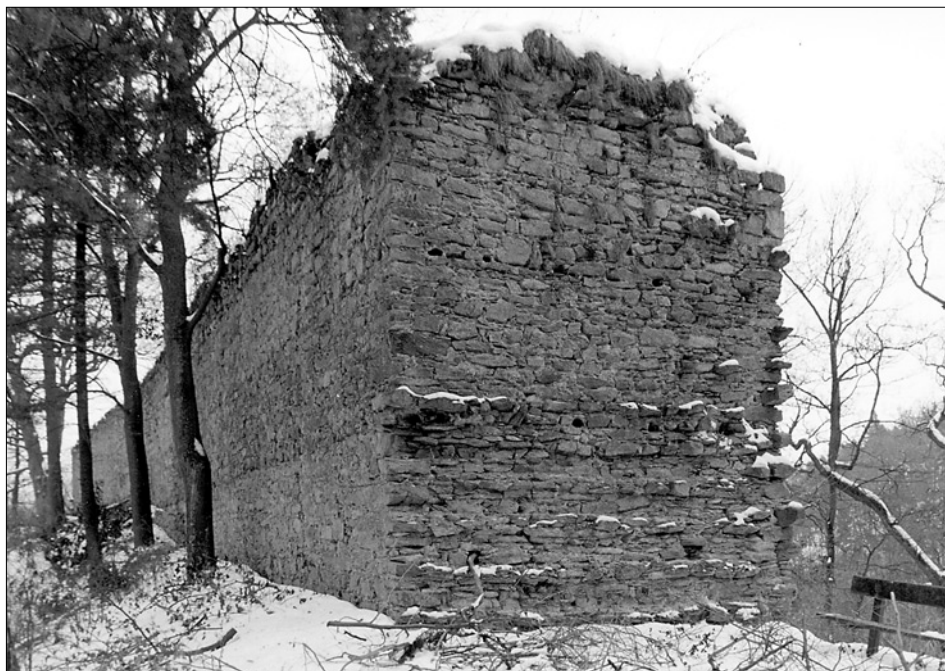
Obr. 23: Bechyně, štítová zeď jižně od hradu, zv. Čertova. Šmorce západního zakončení zdi nasvědčují ne realizovanému záměru napojení stavební části neznámé podoby (foto autor, 1997).

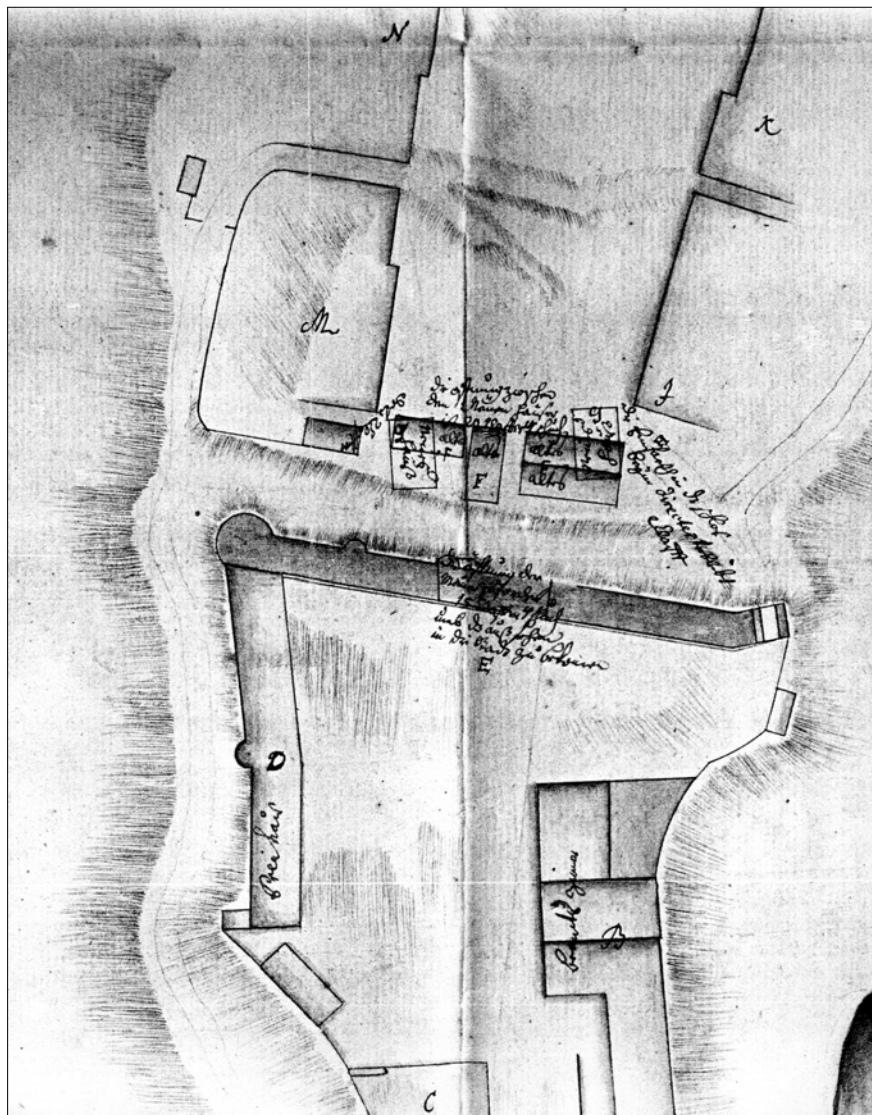
Obr. 24: Bechyně, silná příčná zeď v čele předhradí na plánu z doby před rokem 1776 (srov. pozn. 102). Vpravo brána, vlevo dochovaná mohutná bašta.
