## OBJEV ČERADICKÉ BRÁNY V ŽATCI

PETR HOLODNÁK, VLADISLAV RAZÍM,  
BOHUMÍR ROEDL

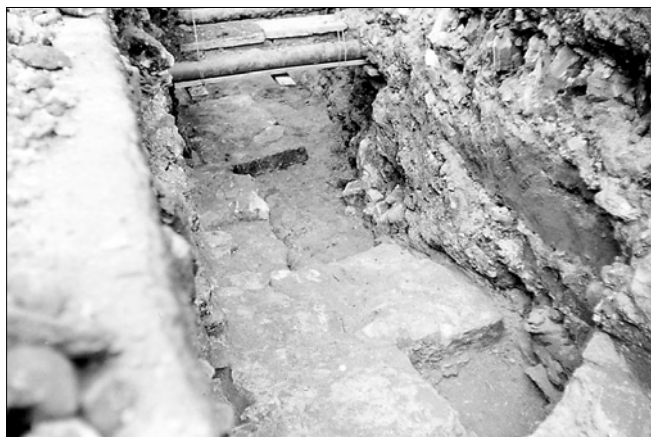
Obr. 3: Žatec, pohled od jihu na část východní stěny Čeradické brány v rýze teplovodu se středovým a severním opěrným pilířem (foto P. Holodňák, 1996).

930 cm, jejíž průběh téměř přesně respektoval orientaci sever - jih. V průběhu této stěny byly odkryty dva opěrné pilíře (obr. 3), přizdžené zevně na spáru a označené jako severní a středový opěrák. Oba byly obdélníkového půdorysu, severní o rozměrech  $55 \times 137$  cm, středový měl rozměry  $58$  krát  $116$  cm. Na jihovýchodním nároží byl situován opěrný pilíř provázaný se zdivem východní stěny a jižního průčelí. Jeho rozměry jsou  $167 \times 78$  cm a vyzděn byl většinou z pečlivě opracovaných kamenů z bílého a červeného materiálu.

Abb. 3: Žatec, Teil der Ostwand des Tscheraditzer Tors mit dem mittleren und nördlichen Strebe Pfeiler in einer Wärmeleitungsrinne - Ansicht von Süden (Aufnahme von P. Holodňák 1996).

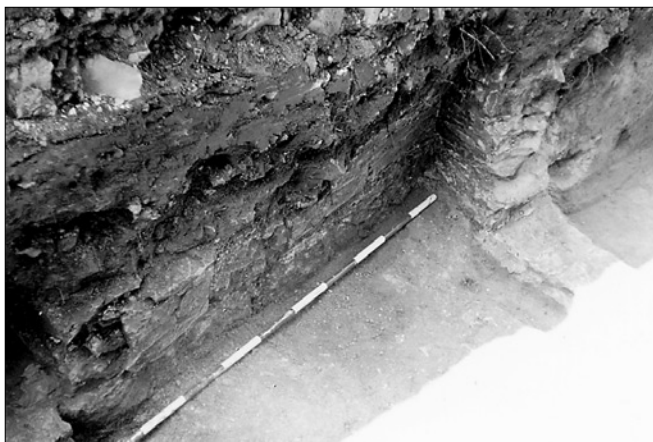
Obr. 4: Žatec, odkryté zdivo Čeradické brány v severovýchodní partii výkopu a pravouhlé napojení opěrné zdi běžící směrem k východu (foto P. Holodník, 1996).

Abb. 4: Žatec, entdecktes Mauerwerk des Tscheraditzer Tors bei der Nordostecke und rechteckige Anknüpfung der in der östlichen Richtung flüchtenden Stützmauer. (Aufnahme von P. Holodňák 1996).

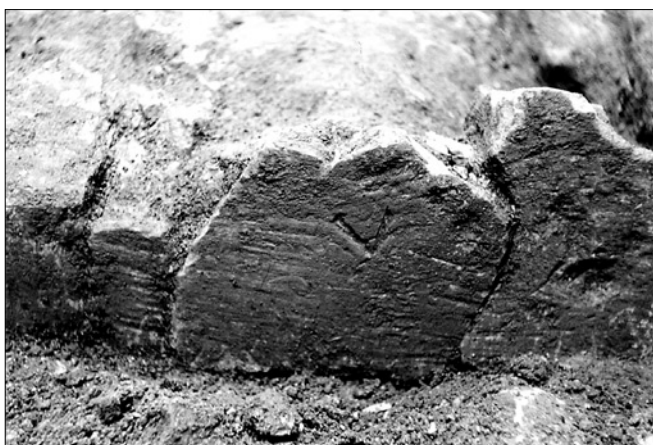
Obr. 5: Žatec, detailní snímek kamene se značkou, zachyceného in situ v jižním průčelí Čeradické brány (foto P. Holodník, 1996).

Abb. 5: Žatec, Tscheraditzer Tor. Detailaufnahme eines architektonischen Glieds mit Steinmetzzeichen in situ an der Südfassade des Tors (Aufnahme von P. Holodňák, 1996).

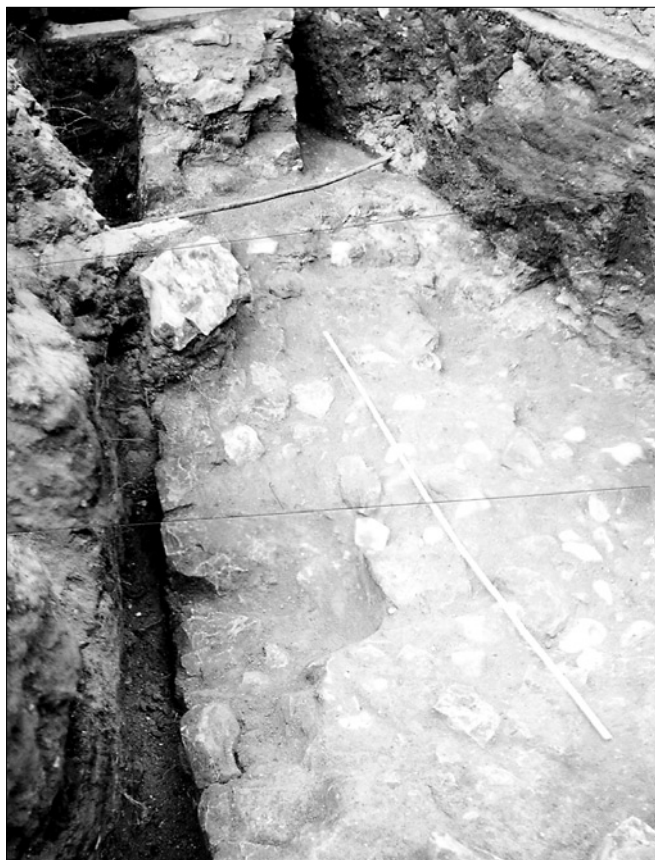
Obr. 6: Žatec, horní plocha mohutné zdi obloukovitě se napojující k jihozápadnímu nároží Čeradické brány po začištění, záběr od východu (foto P. Holodník, 1996).

O tom, že však nešlo o kompaktní zdivo, ale že situace zde byla komplikovanější, svědčí oboustranně lícovaný fragment zdi odkrytý v severozápadní části sondy (obr. 6 nahoře). Jižní líc této zdi je totožný s lícem oné vý-

še popsané mohutné zdi, severní líc pak je situován tak, že celková mocnost zdi je zde pouhých 68 cm. Severně od tohoto líce byla v masě zdiva začištěna rovná plocha z lité malty (podlaha?) v hloubce 97 cm od současného povrchu. Od této rovné maltové plochy byla dochovaná výška popisované zidky 57 cm. Dochovaná koruna této zidky pak byla umístěna pouhých 40 cm pod současnou zádlažbou chodníku. Zhruba ve stejné hloubce jako v prostoru severně od oné subtilní zidky byly i v jiných částech sondy při její východní stěně zjištěny stopy rovné maltové úpravy (obr. 6).

Abb. 6: Žatec, Tscheraditzer Tor. Grundriss eines gewaltigen Mauerbogens in Anknüpfung an die Südwestecke des Tors nach der Freilegung - Ansicht von Osten (Aufnahme von P. Holodňák 1996).
