## KOSTEL FRANTIŠKÁNSKÉHO KLÁŠTERA V KADANI - JEHO POČÁTKY A STAVEBNÍ PROMĚNY

FRANTIŠEK KAŠIČKA

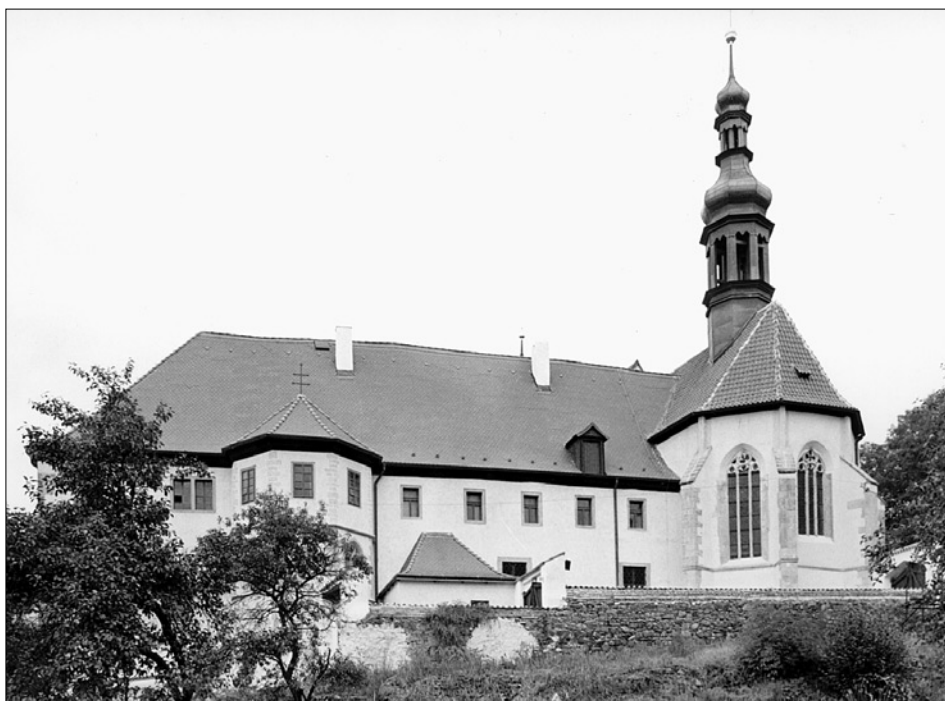
Obr. 1: Kadaň, františkánský klášter s kostelem (foto V. Razím, 1997).

Abb. 1: Kadaň/Kaaden, Franziskanerkloster mit der Kirche, Foto V. Razím, 1997.

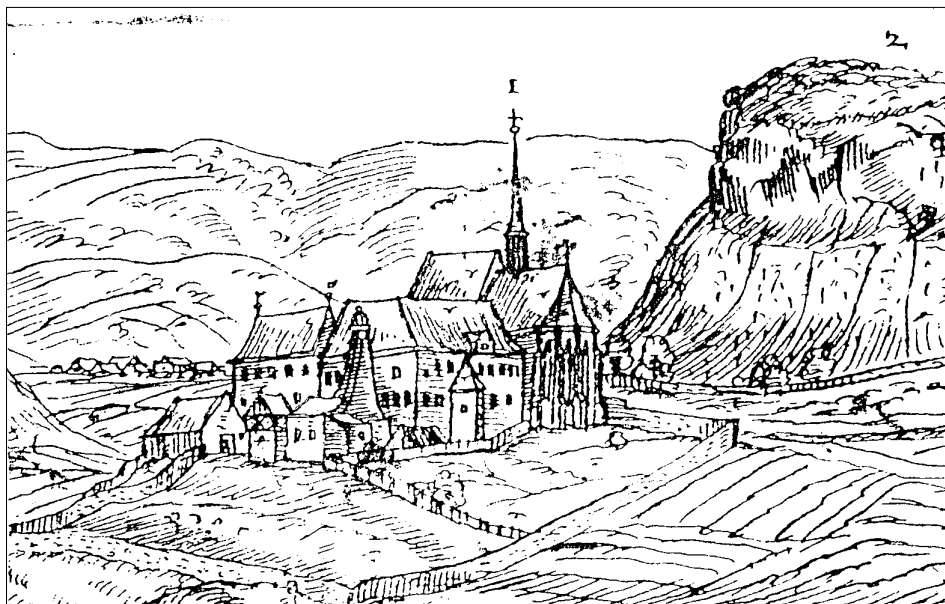
Obr. 2: Výřez z pohledu na Kadaň, kresba J. Willenberga z doby kolem roku 1602.

Následující období až do poloviny 17. století byl klášterní kostel, poškozený luterány a devastovaný za třicetileté války, pouze nárazově stavebně zabezpečován a opravován. Podle žádosti o příspěvek z roku 1573<sup>9)</sup> byla vyměněna jeho potrháná šindelová krytina. Na Willenbergově kresbě z roku 1602 je strmý západní štít kostelní lodi nadvýšen střešním hřebem a sanktusová věžička s vysokou jehlancovou stříškou posunuta nad západní polovinu kněžiště. Teprve ve druhé polovině 17. století byla v klášterním

Abb. 2: Ausschnitt aus der Ansicht der Stadt Kadaň/Kaaden, Zeichnung J. Willenberg aus der Zeit um 1602.

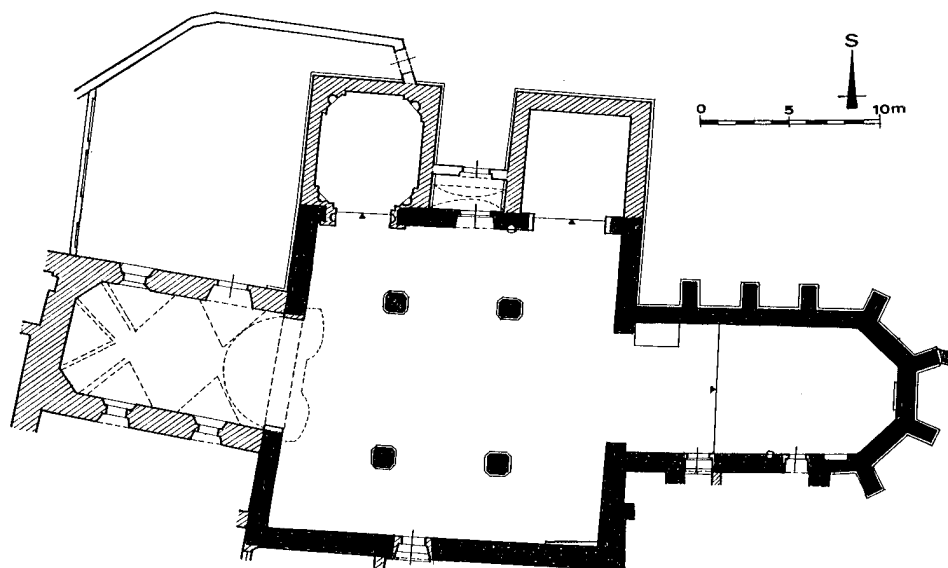
Obr. 5: Kadaň, půdorys přízemí klášterního kostela ve stavebně historické analýze, černě - zdivo gotické, šikmo šrafované - barokní (2 etapy), ostatní - mladší (kresba F. Kašička, 1997).

Abb. 5: Kadaň/Kaaden, Grundriß des Erdgeschosses der Klosterkirche in der baugeschichtlichen Analyse (schwarz bezeichnet gotisches Mauerwerk, schräg schraffiert barockes Mauerwerk - 2 Etappen, übriges Mauerwerk jünger), Zeichnung F. Kašička, 1997.

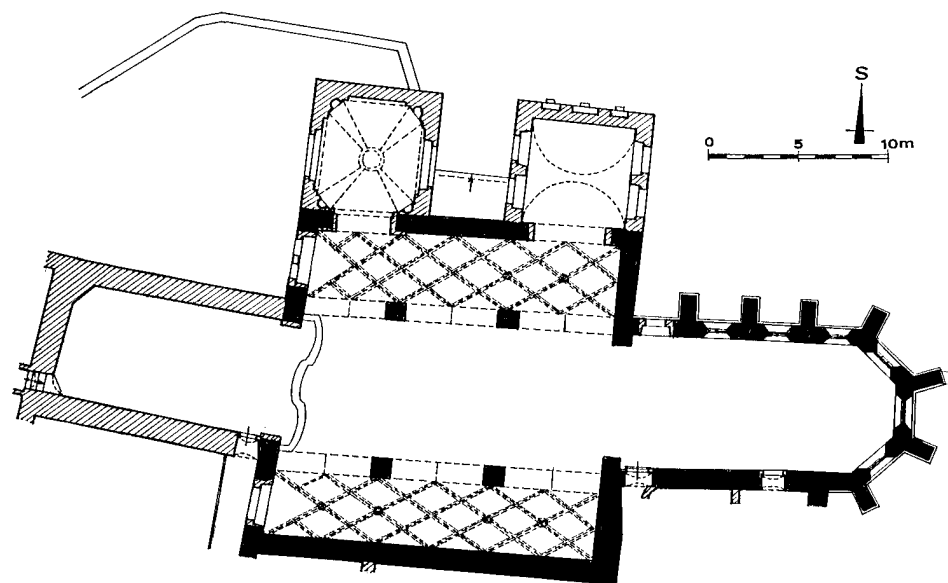
Obr. 6: Kadaň, půdorys 1. patra klášterního kostela ve stavebně historické analýze, značení zdiva viz přízemí (kresba F. Kašička, 1997).

Abb. 6: Kadaň/Kaaden, Grundriß des ersten Stockes der Klosterkirche in der baugeschichtlichen Analyse (Bezeichnung des Mauerwerkes siehe Erdgeschoss), Zeichnung F. Kašička, 1997.

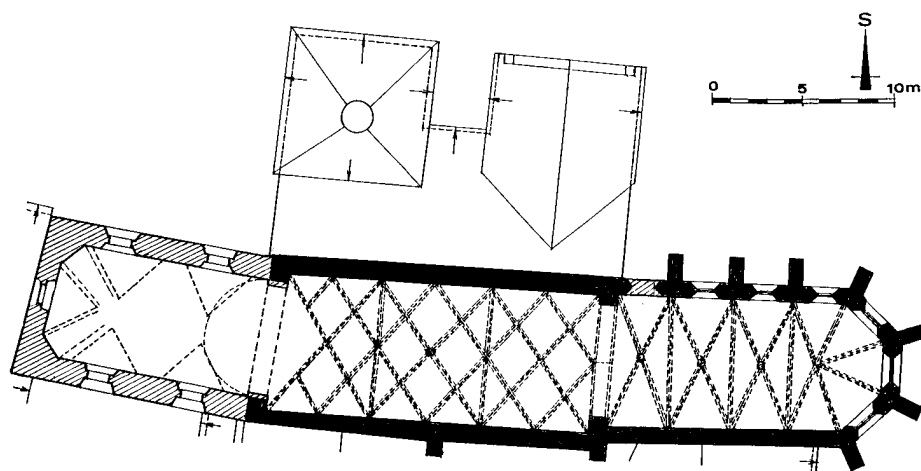
Obr. 7: Kadaň, půdorys v úrovni 2. patra klášterního kostela ve stavebně historické analýze, značení zdiva viz přízemí (kresba F. Kašička, 1997).

Abb. 7: Kadaň/Kaaden, Grundriß im Niveau des 2. Stockwerkes der Klosterkirche in der baugeschichtlichen Analyse (Bezeichnung des Mauerwerkes siehe Erdgeschoss), Zeichnung F. Kašička, 1997.
