## SRUB V DOMĚ ČP. 138 V PLZNI

JAN ANDERLE, JOSEF KYNCL

Dům čp. 138 v Plzni, na náměstí Republiky č. 24, obsahuje ve druhém nadzemním podlaží svého komorového dílu pozůstatky roubeného komorového patra, které jsou v rámci města Plzně unikátní.

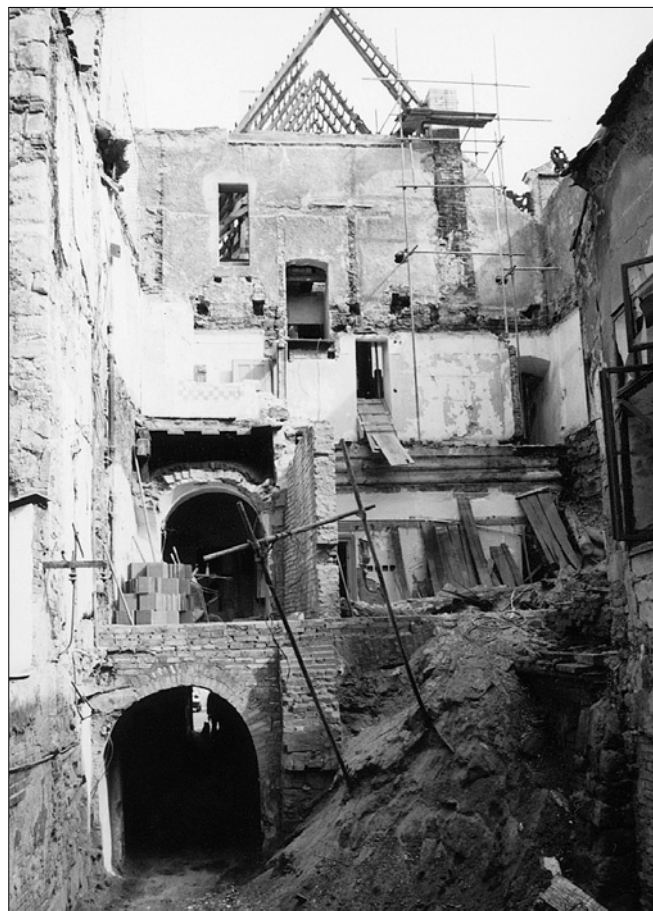
Obr. 1: Plzeň čp. 138, havarovaná nádvorní partie domu.

Po odklizení destrukce zůstala zachována pouze severní stěna, obsahující zbytky srubu. V dvorním stavení byl prozatím uložen zachovaný zbytek profilovaného stropního trámu. Ostatní dřevo, až na dva trámy připravené k použití na repasi části záklopového stropu, bylo pro nebezpečí šíření dřevomorky domácí likvidováno. Narušená placťová klenba v severozápadní části prostoru byla odstraněna

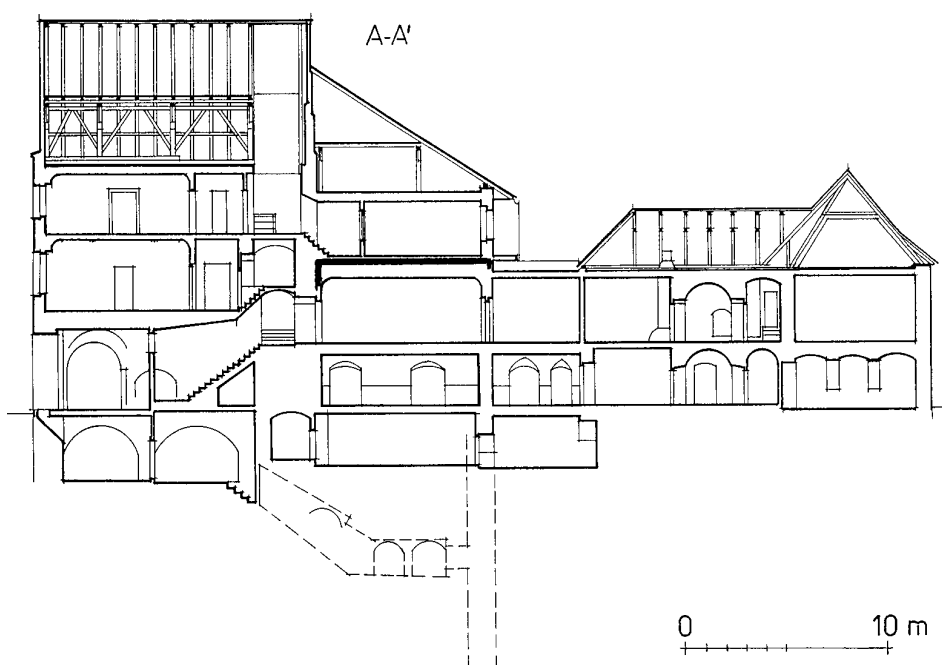
Obr. 2: Plzeň čp. 138, podélný řez, stav před havárií v r. 1997. Černě vyznačen rozsah srubové místnosti.

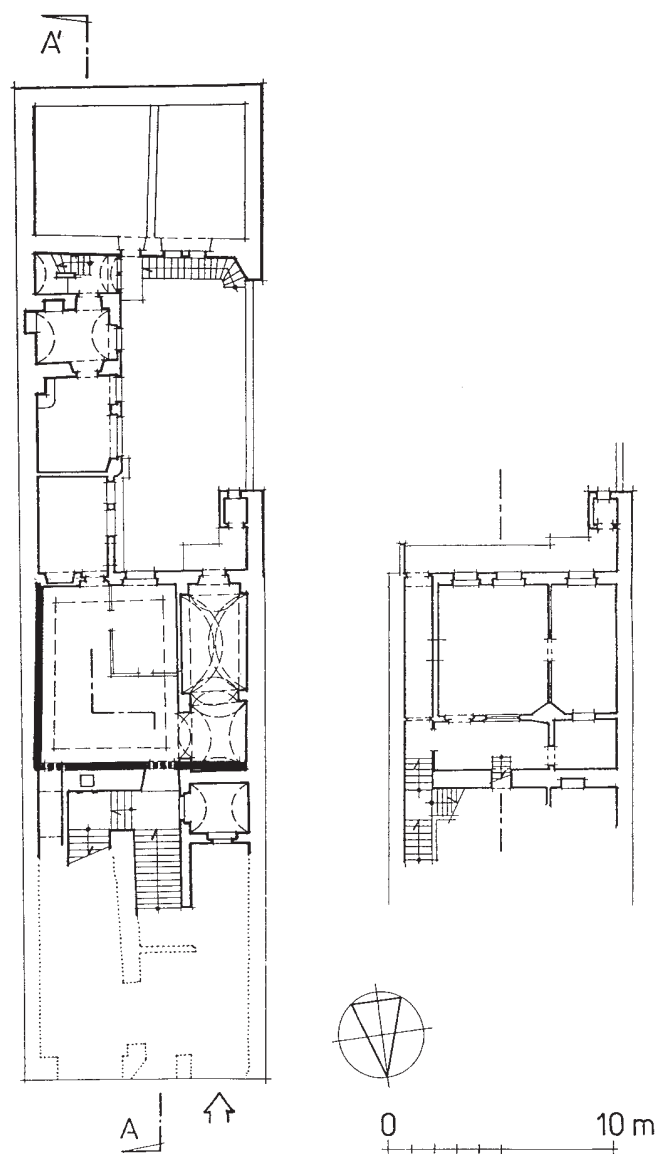
Obr. 3: Plzeň čp. 138, zleva 2. nadzemní podlaží, 3. nadzemní podlaží (úroveň komorového dílu). Černě vyznačen rozsah srubu zachovaný před havárií v r. 1997.

Vzorky 5320 až 5328 (kulatiny 1 až 4 označené na obr. 3 - pozn. J. A.), vesměs jedlové, tvoří vzájemně synchronizovatelný soubor, z hlediska vzájemné shody velmi homogenní. Stromy, z nichž pocházejí, byly těženy nejen současně, ale i na témže stanovišti.

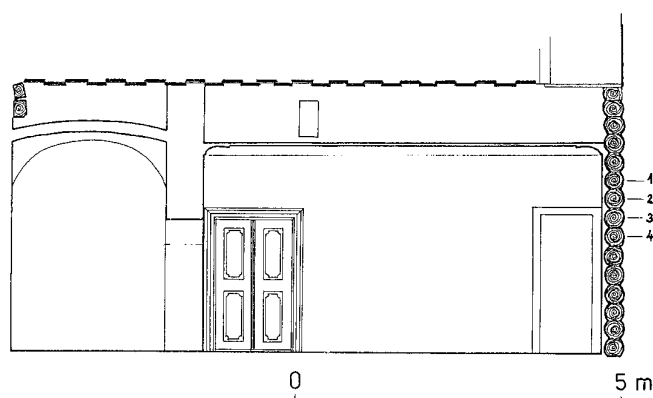
Obr. 4: Plzeň čp. 138, řez s pohledem na severní stěnu srubové místnosti. 1 - 4 odebrané vzorky pro dendrochronologické datování.

Severní stěna (obr. 4) obsahuje pozůstatky srubu a od západu k východu zahrnuje: v prostoru nad průjezdem zbytek srubu pod zákloповým stropem; vstup z komunikační části domu, osazený pozdně barokní dřevěnou zárubní výrazné profilace, do níž jsou umístěny soudobé dvojkřídlé dveře se zapuštěnými závěsy a stopami původních knoflíků; nad tímto vchodem se nachází ve srubové stěně obdélný otvor profilu  $28 \times 54$  cm, který byl dodatečně vyplněn zdivem a upraven do tvaru povrchu srubu a spolu s ním obílen v souvislosti s výstavbou západní příčky.

Východní stěnu srubu do úrovně pozdně klasicistního stropu pokrýval kožíž. Z destrukce této srubové stěny byly odebrány vzorky pro dendrochronologickou analýzu, kterou provedl Ing. Josef Kyncl (vzorkované kulatiny 1 až 4 na obr. 4). Zjištěný srub se skládal ze čtrnácti vrstev kulatin a horního hraněného trámu, tvořícího věnec pod záklopovým stropem. Nejspodnější kulatina spočívala na kamenném zdivu přízemí komory v úrovni podlahy dnešního prvního patra komorového dílu. Zjištěné průměry kulatin se pohybují od 28 do 36 cm. Srubová konstrukce, včetně věnce pod stropem, se zachovala do výše zhruba 410 cm. Nároží srubu bylo vázáno na rybinu. V koutě do sebe byly kulatiny zatesány, aby bylo dosaženo plynulého průniku oblých tvarů (obr. 6, 7). První a druhá kulatina pod trámovým věncem pod záklopový strop vykazují tendenci odklonu od svislice směrem do interiéru. Může jít o náhodný jev, daný ne-

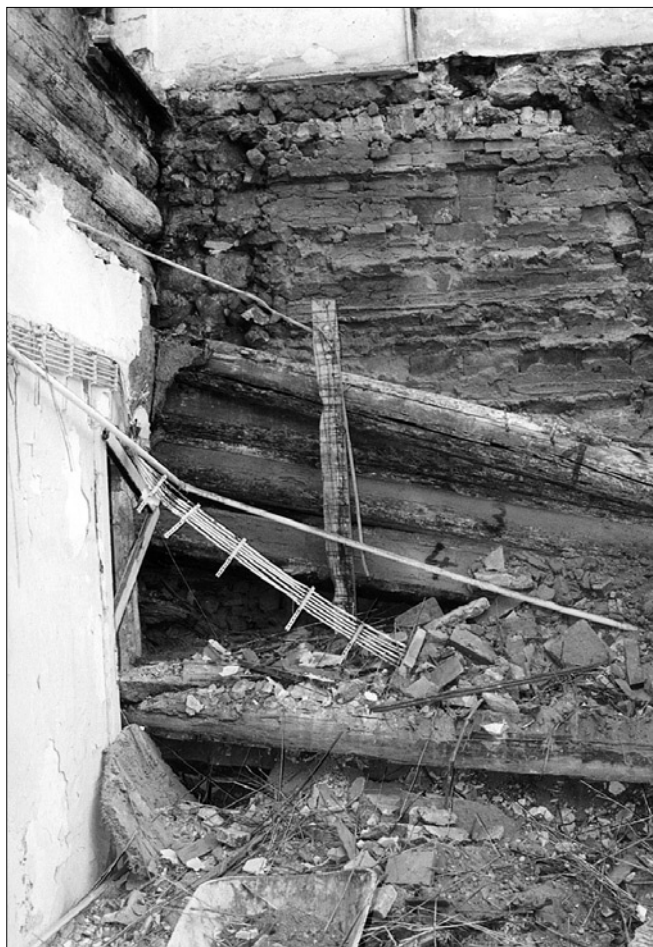
Obr. 5: Plzeň čp. 138, pohled na část havarované východní stěny srubu.

Zřícená východní srubová stěna (obr. 5) odhalila smíšené zdivo sousedního domu, které k ní bylo podle otisků srubu dodatečně přiloženo. V tomto zdivu se nachází segmentem klenutý otvor zazděný cihlami. Jde patrně o technologickou záležitost nejasného účelu. Záklenek je evidentně nefunkční; jeho cihlová „zazdívka“ je vytvořena společně s okolním smíšeným zdivem (formát cihel 6,5/14/29,5 - 31 cm).

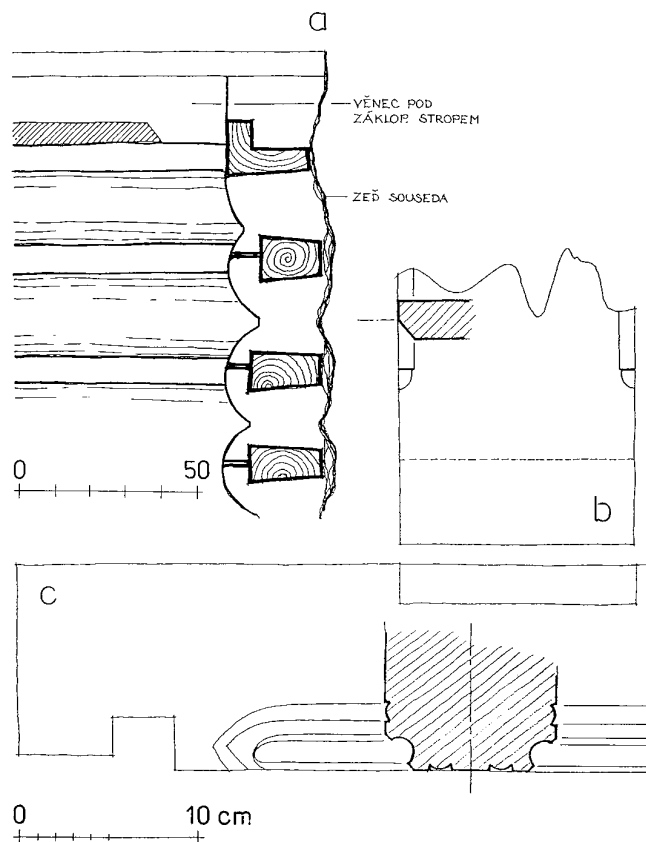
Obr. 6: Plzeň čp. 138, a - vazba severovýchodního nároží srubu, b - deska záklopového stropu, c - trám záklopového stropu.

Strop, který spočíval na srubu, měl dvojrvtý záklop, jehož spodní desky jsou na hranách okoseny. Záklop nesly čtyři profilované pohledové trámy. Výzdobná profilace trámu končí před zapuštěním do stěny kolenovým náběhem (obr. 6). Pro konce spodních desek záklopu byla v horní ploše stropních trámů vydlabána samostatná lože. Lze tedy jednoznačně říci, že desky i trámy byly od počátku určeny pro týž strop. Polohu trámů v konstrukci bylo možno přesně určit pouze u dvou z nich. Umístění dalších dvou bylo možno pouze předpokládat podle zbytků v destrukci (horní trám srubové stěny, v němž se nalézají čepy pro uložení trámů srubu, nebyl v době průzkumu k dispozici). Zhlaví stropních trámů byla opatřena zámkem pro uchycení v horním trámu srubové stěny. Stropní trámy původně ještě nerozděleného prostoru komory podpíral v ose ve směru sever - jih masivní trámový průvlak, bezpochyby též zdobený profilací, který byl později odstraněn, jak je uvedeno výše. Z vybrané zákloповé desky a stropního trámu byly odebrány vzorky pro dendrochronologickou dataci.

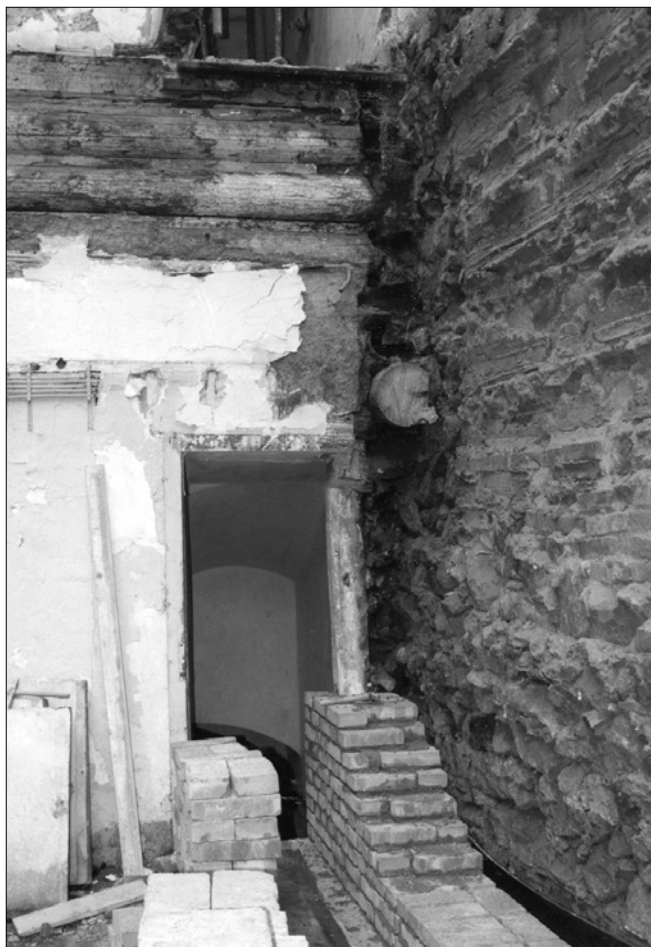
Obr. 7: Plzeň čp. 138, severovýchodní kout srubu po odstranění trosek.

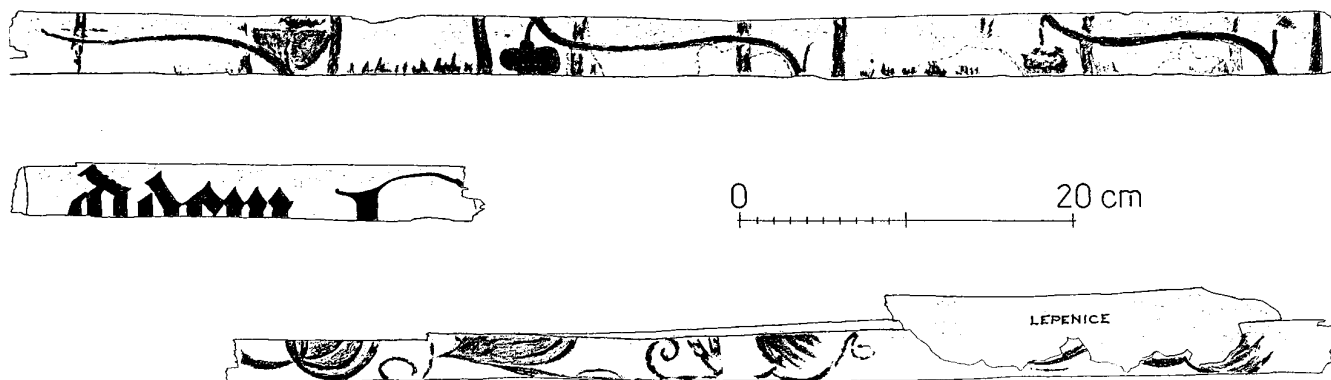
Obr. 8: Plzeň čp. 138, zlomky malovaných prkének ke krytí spar mezi trámy (všechny fotografie, kresby a zaměření J. Anderle, 1997).

Třísky prkének (obr. 8), které byly užity jako armatura vymazávky spár, jsou z hlediska dějin celé konstrukce významným prvkem (nález učinil Mgr. Petr Marovič). Při srov-

nání s prkénky, která nyní kryjí spáry srubu, je nepochybné, že se jedná o třísky prkének, která původně plnila stejný účel. Jejich síla je 5 mm, žádný další rozměr se nezachoval, v jednom případě je dochován šikmo seříznutý konec, kterým na sebe prkénka navazovala. Prkénka jsou štípaná, nerovnosti povrchu zarovnané pravděpodobně pořizem, soudě podle nerovnoměrného vedení řezu. Lícovou stranu pokrývá bílý nátěr, na nějž je provedena černá a barevná malba rostlinných motivů. Vzhledem ke zlomkovitosti nálezu je to obtížné přesně určit, zdá se však, že vrstvení maleb může vyjadřovat změny dekorace v průběhu času. Rastr malby na jednom fragmentu dovoluje téměř s jistotou předpokládat, že malba přesahovala i na sousední trámy, jejichž spáru prkénko krylo. Na kulatinách sledované části srubu však kromě zmíněného nejstaršího bílého nátěru nebylo při terénním průzkumu nalezeno nic, co by bylo možno dávat do souvislosti s uváděnou dekorací. Může to být dáno stavem nálezového materiálu nebo tím, že malován byl jen strop a nezachované horní části stěn. Další z třísek nese zlomek nápisu gotickou minuskulí, který je proveden rumělkou na bílém podkladu.
