## K PŮVODU HRADEBNÍ ZDI BEZ OCHOZU

VLADISLAV RAZÍM

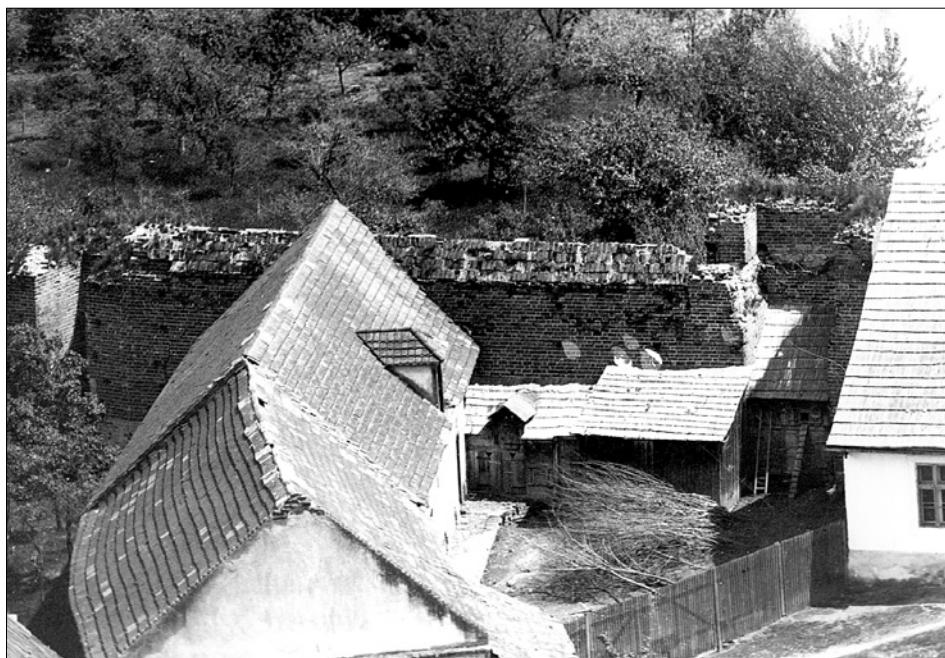
Obr. 1: Nymburk, vnitřní líc hradební zdi, završený dovnitř skloněnou pultovou stříškou, která je tvořena několika řadami cihel. Kurtina je na obou stranách vymezena relikty dovnitř otevřených hranolových věží. Celá část opevnění na jihovýchodní straně města byla rekonstruována po roce 1905, přitom však nebyla rozpoznána autenticita původního zakončení hradby, které bylo odstraněno a nahrazeno ochozem a cimburím (snímek z věže děkanského kostela, před rokem 1905, Městské muzeum v Nymburce).

Abb. 1: Nymburk/Nimburg, inneres Mauerhaupt der Schanzmauer, bekrönt mit einem nach innen gesenkten Pultdächlein, das von vier Ziegelreihen gebildet ist. Die Kurtine ist auf beiden Seiten von Relikten der nach innen geöffneten prismatischen Türme begrenzt. Der ganze Teil der Befestigung auf der südöstlichen Seite der Stadt wurde nach 1905 rekonstruiert, wobei aber die Authentizität des ursprünglichen Abschlusses der Mauer, der entfernt und durch einen Wehrgang mit dem Zinnenkranz ersetzt wurde, nicht erkannt wurde. Aufnahme vom Turm der Dekanatskirche, vor 1905. Stadtmuseum in Nymburk/Nimburg.

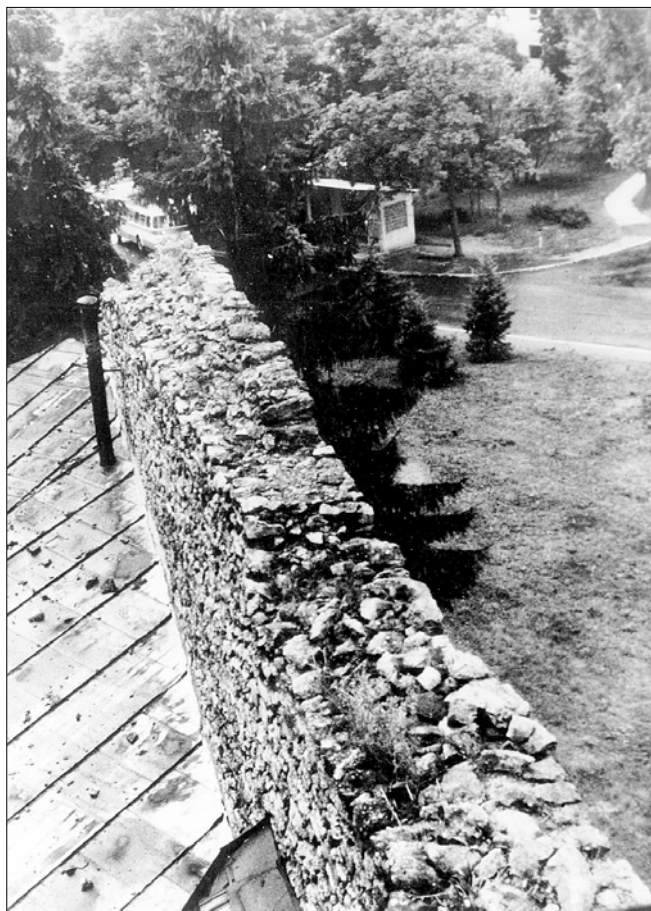
Obr. 3: Tachov, detail koruny hradební zdi na západní straně města ukazuje, že zeď vrcholila dovnitř skloněnou pultovou stříškou. Tomu nasvědčují také rozbor starých fotografií a zobrazení, stejně jako stavební podoba hradebních věží a jejich napojení na kurtiny. Snímek zachycuje stav před současnou rekonstrukcí, která nerespektovala originální tvar hradební koruny a aplikovala zde ochoz s předprsní zídou (snímek z archivu Památkového ústavu v Plzni z doby před zahájením rekonstrukce).

Abb. 3: Tachov/Tachau, Detail der Krone der Schanzmauer auf der westlichen Seite der Stadt zeigt, daß die Mauer mit einem nach innen gesenkten Pultdächlein abgeschlossen wurde. Darauf deutet auch die Analyse alter Aufnahmen und Abbildungen hin, ebenso wie die Baugestalt der Mauertürme und deren Anschluß an die Kurtinen. Die Aufnahme erfaßt den Zustand vor der zeitgenössischen Rekonstruktion, die die Originalform der Krone der Mauer nicht respektiert hat und hier einen Wehrgang mit der Brüstungsmauer appliziert hat, Aufnahme aus dem Archiv des Instituts für Denkmalschutz in Plzeň/Pilsen aus der Zeit vor der Inangriffnahme der Rekonstruktion.

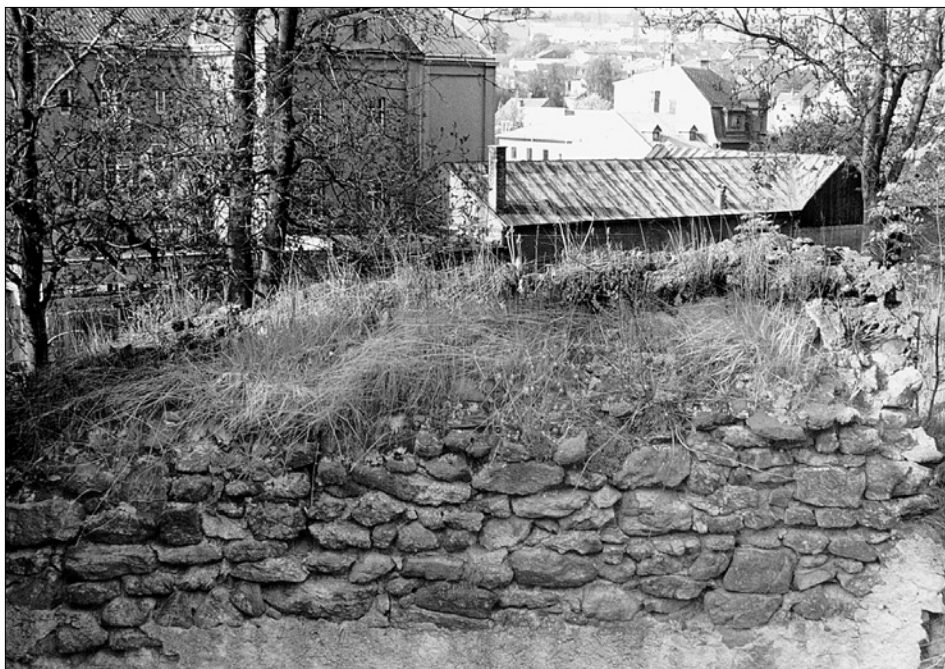
Obr. 4: Tachov, detail koruny hradební zdi v jižní části města, za čp. 126 v Havlíčkově ulici. Pohled z městské strany na postupně zanikající relikt originální pultové střšky.

Abb. 4: Tachov/Tachau, Detail der Krone der Schanzmauer im südlichen Teil der Stadt, hinter der Konstr. - Nr. 126 in Havlíčkova Gasse. Ansicht des originalen Pultdächleins von der Seite der Stadt.

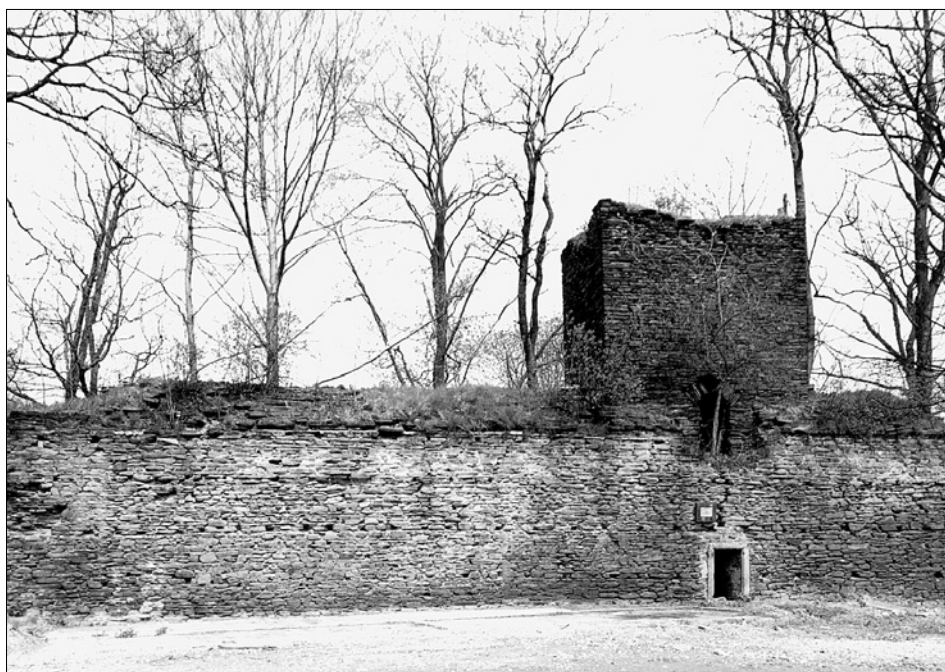
Obr. 5: Freiberg (Sasko), vnitřní líc hradební zdi s pultovou střškou a s jednou z hranolových věží. Střška je konstrukčně svázána s týlní stranou věže a přerušena v místě vchodu do patra. Vstup do přízemí věže zřízen druhotně.

Abb. 5: Freiburg (Sachsen), inneres mauerhaupt mit einem Pultdächlein und einem der prismatischen Türme. Das Dächlein ist mit der Rückseite des Turmes verbunden und an der Stelle des Eingangs in den Stock des Turmes unterbrochen. Der Eingang ins Erdgeschoß des Turmes wurde sekundär errichtet.

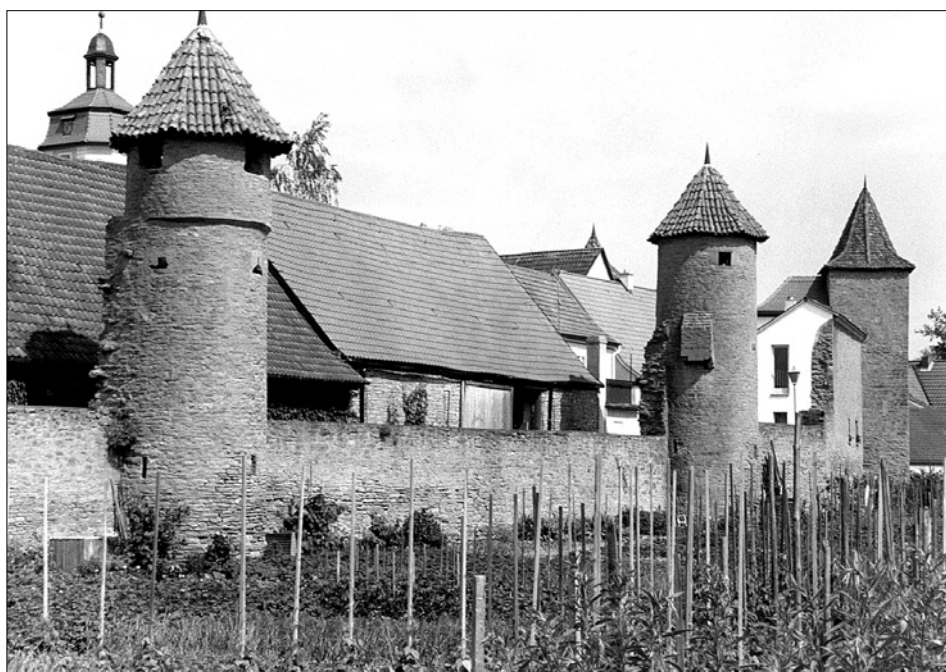
Obr. 7: Mainbernheim (Franky), část městského opevnění s věžemi a poměrně tenkými kurtinami, jejichž původní výška a horní zakončení jsou patrné na stranách věží. Pohled z vnější strany.

Abb. 7: Mainbernheim (Franken), Teil der Stadtbefestigung mit Türmen und verhältnismäßig dünnen Kurtinen, deren ursprüngliche Höhe und der obere Abschluß an den Seiten der Türme sichtbar sind. Blick von der Außenseite.

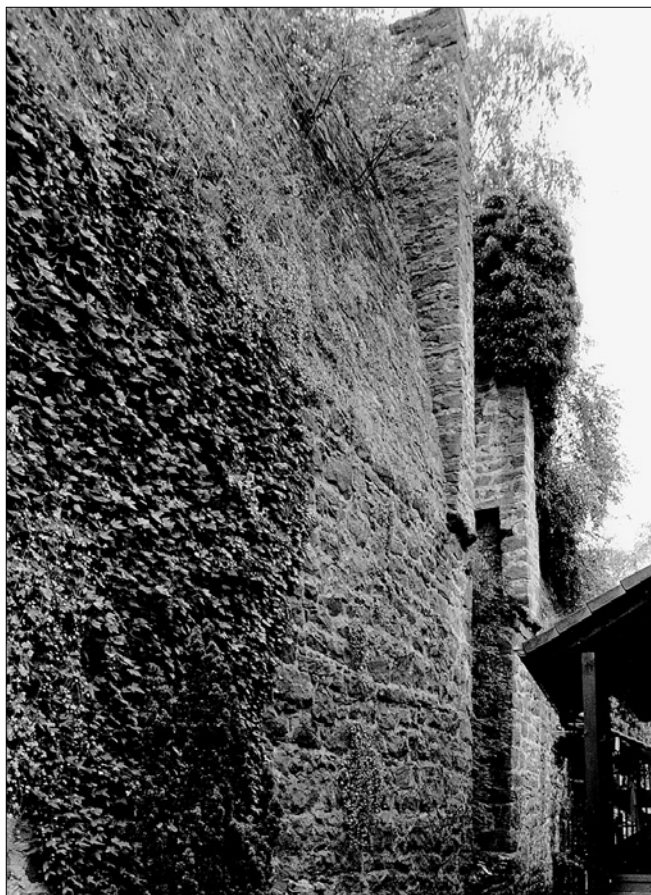
Obr. 10: Miltenberg (Franky), vnitřní líc hradební kurtiny s dovnitř otevřenou hranolovou věží. Hradební zeď byla druhotně zvýšena nástavbou s šikmým vnitřním lícem, která zakryla vchody z patra věže na původní ochozy kurtin.

Abb. 10: Miltenberg (Franken), inneres Mauerhaupt der Schanzkurtine mit einem nach innen geöffneten prismatischen Turm. Die Schanzmauer wurde sekundär um einen Aufbau mit dem schrägen inneren Mauerhaupt erhöht, der die Eingänge vom Stock des Turmes in die ursprünglichen Währungsgänge der Kurtinen verdeckt hat.

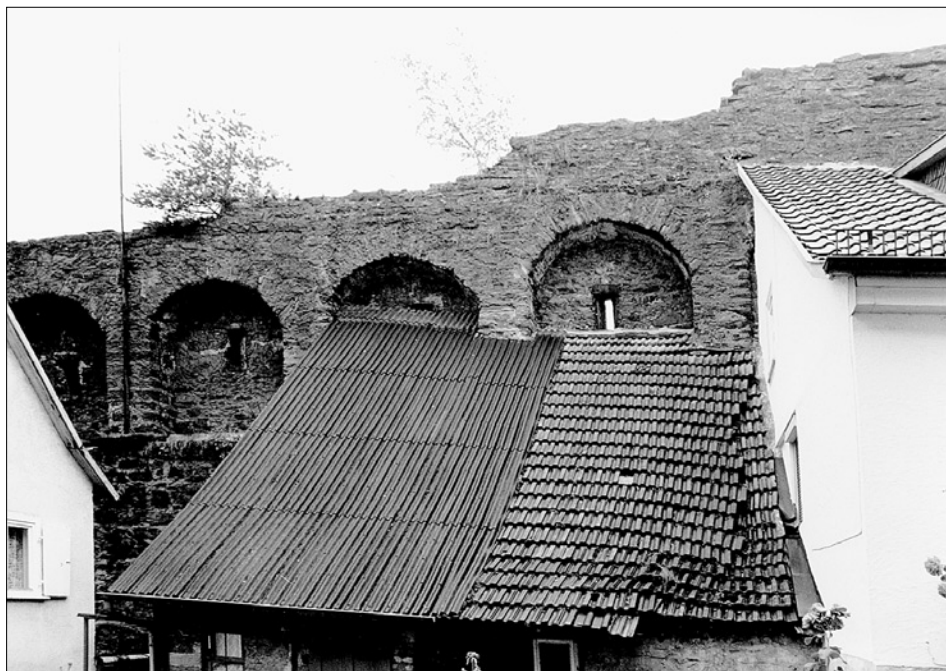
Obr. 11: Miltenberg (Franky), vnitřní líc hradební kurtiny s fragmentem horního zakončení sbíhavého profilu (vpravo) a se střelnými v níkách ve zvýšené úrovni nad terénem.

Je zřejmé, že s užíváním tohoto typu opevnění musíme počítat nejen pro dobu před zavedením palných zbraní, ale i po ní. Evidentně nejde o systém, který by byl pokládán za méně hodnotný než kurtina s ochozem, známe dokonce příklady, kdy byla hradba s ochozem druhotně zvýšena a zakončena jen stříškou. Vedle významného hanzovního města Visby na ostrově Gotlandu v Baltském moři (obr. 9), kde se tak stalo někdy na přelomu 13. a 14. století,<sup>20)</sup> je tento postup zřejmý v Miltenbergu, z doby snad o málo pozdější.<sup>21)</sup> Naznačují to zde průchody v bočních zdech pravidelně rozmístěných věží, původně vedoucí na ochozy, které později zakryla šikmá vnitřní stěna nástavby kurtin (obr. 10). Hlavním smyslem zvýšení jižní části hradby v Miltenbergu byla nepochybně poloha města na břehu Mohanu, kde byl k dispozici jen úzký pruh rovné plochy, která záhy přecházela do prudkého svahu. Ten stoupal značně výš než mohla být vysunuta linie hradební zdi, navazující na opevnění hradu, tyčícího se nad městem. Výška hradby zde byla evidentně preferována. Na východní straně městského jádra se pod takto řešenou korunou hradby uplatňují ve zvýšené poloze niky se štěrbinovými střilnami (obr. 11). Užiti

Abb. 11: Miltenberg (Franken), inneres Mauerhaupt der Schanzkurtine mit einem Fragment des oberen Abschlusses des zusammenlaufenden Profils (rechts) und mit Schießscharten in Nischen im erhöhten Niveau oberhalb des Terrains.

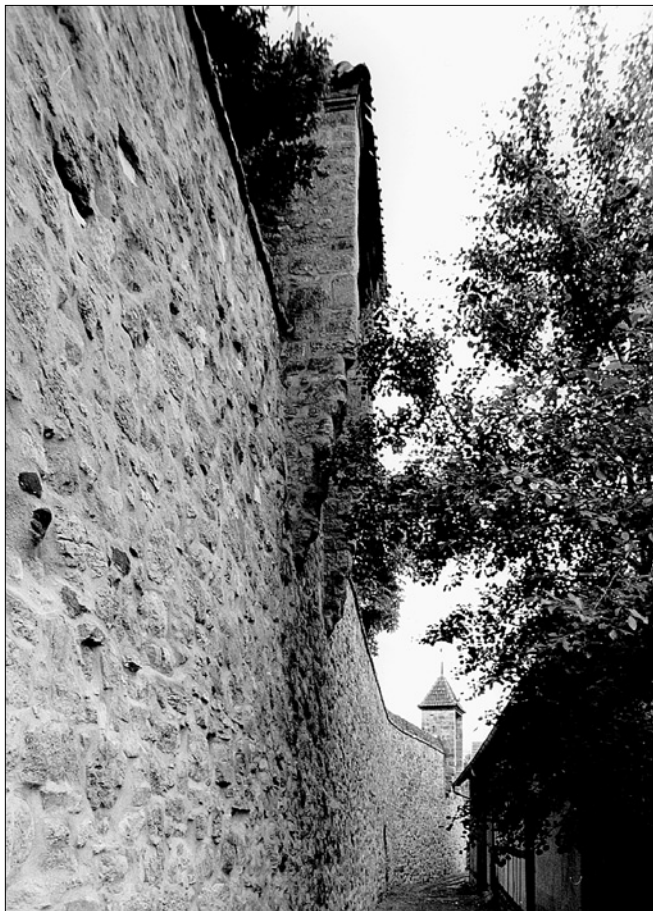
Obr. 14: Fladungen (Franky), vnitřní líc hradební zdi se stříškou a sedlovými věžemi.

Abb. 14: Fladungen (Franken), inneres Mauerhaupt der Schanzmauer mit einem Dächlein und Satteltürmen.

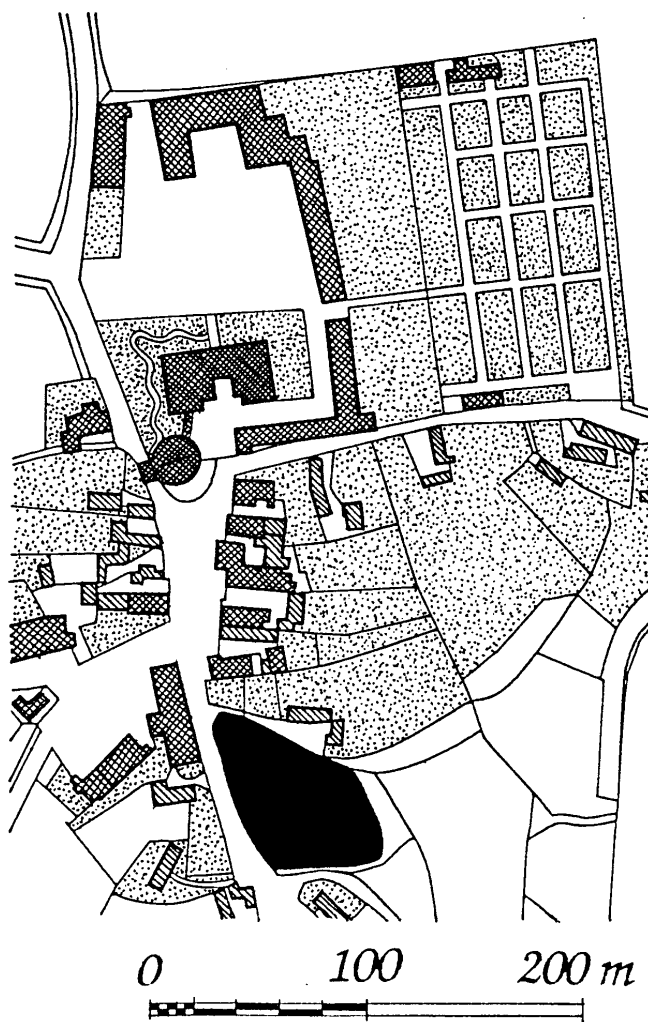
Obr. 2: Cerekvice nad Bystřicí. Faksimile výřezu katastrální mapy z roku 1841. V originále červeně značené objekty křížkovány, žlutě značené šrafovány (zpracoval L. Svoboda, 1996).
