## USEDLOST ČP. 1 V KRNÍNĚ

JAN PEŠTA

Drobná jihočeská vesnice Krnín (okr. Český Krumlov, k. ú. Chlumec - obr. 1), prohlášená v roce 1995 památkovou zónou, je známa především díky výjimečně zachovalé starobylé usedlosti čp. 3,<sup>1)</sup> někdy též chybně považované za tvrz. Tento rozlehlý dvorec byl již před časem datován hypoteticky na skloněk 15. století. Poněkud ve stínu usedlosti čp. 3 a stranou badatelského zájmu stála doposud méně nápadná usedlost čp. 1 na protilehlé straně návsi západní části obce.<sup>2)</sup> Objevila se sice v odborné literatuře,<sup>3)</sup> ovšem vždy jen okrajově. Všeobecně se předpokládalo, že alespoň dům usedlosti je renesančního, nebo dokonce pozdně středověkého stáří. Usedlost byla vždy spojována se skupinou vel-

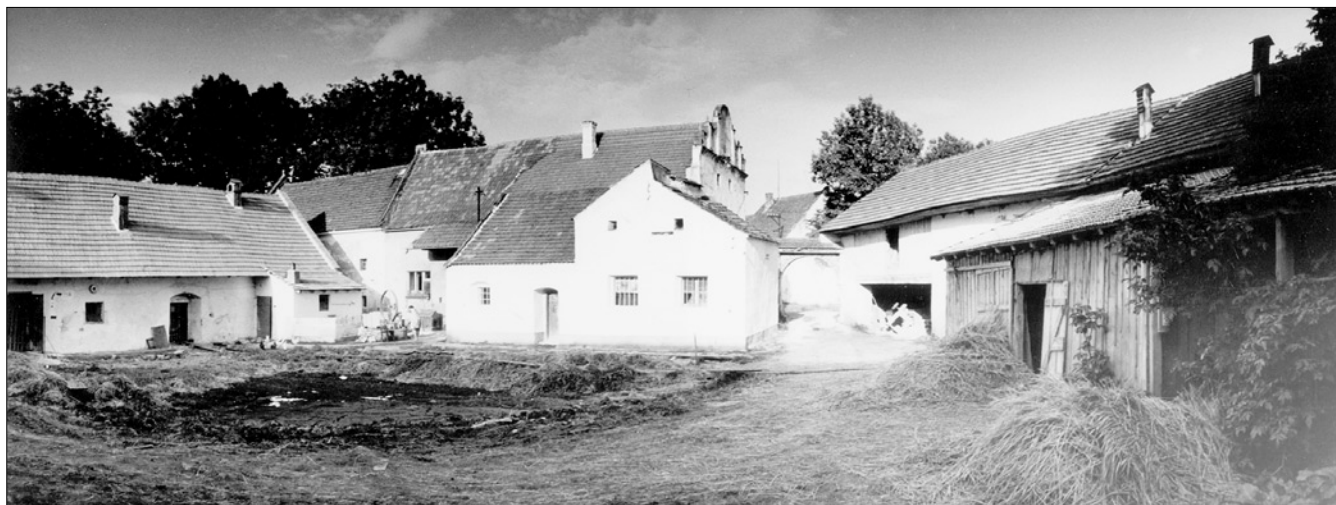
Obr. 11: Krnín, čp. 1. Panoramatický pohled do dvora usedlosti (foto J. Škabrada, 1973).

Abb. 11: Krnín, Knsk. - Nr. 1, Panoramablick in den Hof des Anwesens (Foto J. Skabrada, 1973).

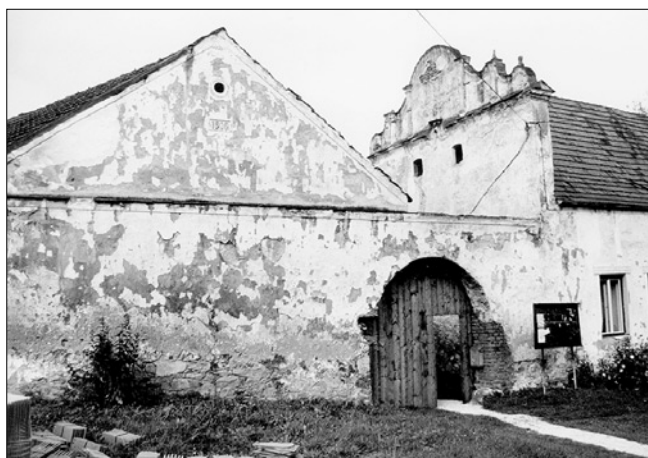
Obr. 12: Krnín, čp. 1. Pohled na štít jižního stavení, bránu a jižní štít domu.

Abb. 12: Krnín, Knsk. - Nr. 1, Ansicht des Giebels des südlichen Gebäudes, des Tores und des Südgiebels des Hauses.

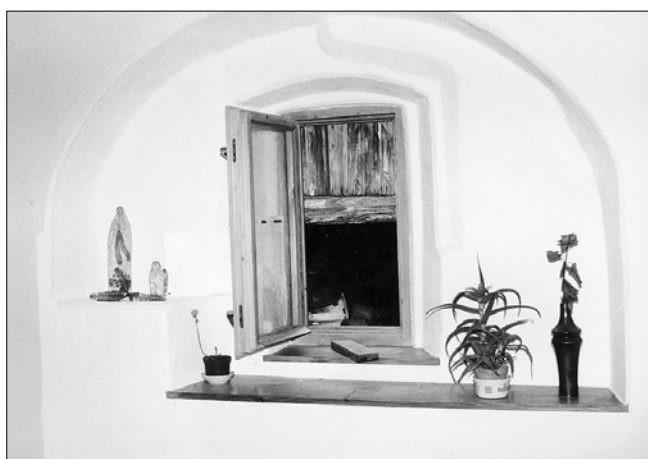
Obr. 13: Krnín, čp. 1. Nika v jižní stěně někdejší světnice, do níž je vloženo jediné dochované čelní okno středověké obytné místnosti.

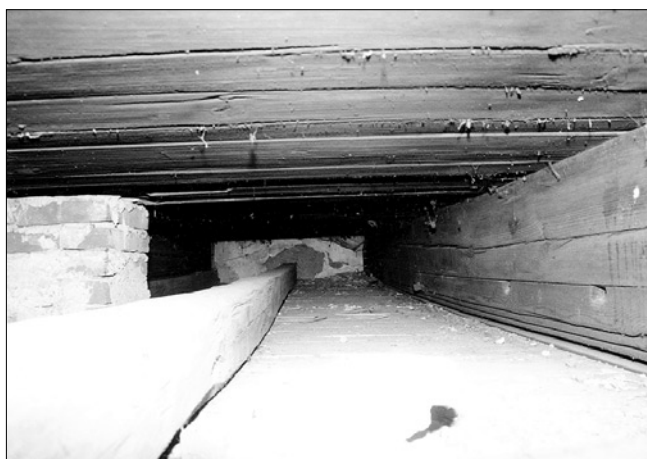
Obr. 15: Krnín, čp. 1. Průhled do prostoru mezi podhledem a stropem někdejší obytné místnosti, vpravo je prostřední (mohutnější) trám středověkého stropu.

Severní stěna oddělující světnici od síně byla bohužel zbořena při úpravách domu, pravděpodobně na počátku našeho století. Dochoval se však původní strop nad celým půdorysem světnice, ukrytý za novodobým prkenným omítaným podhledem. Z prostoru podstřeší kuchyňského traktu lze větracím okénkem pozorovat jeho střední část (obr. 14, 15).

Strop byl nesen třemi mohutnými trámy, přičemž prostřední byl zdvojený a masivnější (vysoký bezmála 50 cm), zatímco oba boční byly subtilnější (zmiňovaným okénkem lze pozorovat prostor mezi středním mohutnějším trámem a menším trámem severním). Trámy měly bohatou gotickou profilaci oblouny a výžlabky, zabíhající do šikmého splávků. Dochovaly se v nich otvory po osazení příčných tyčí. Na těchto trámech dnes spočívá strop tvořený povaly hraněnými ze tří stran, opatřený svrchu mohutnou vrstvou mazaniny.

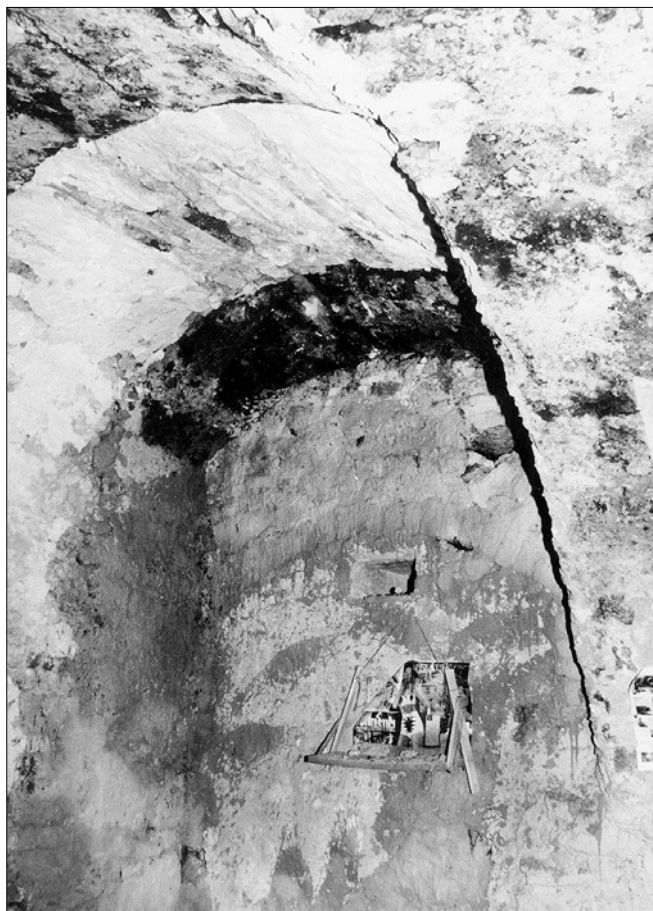
Obr. 16: Krnín, čp. 1. Pohled do interiéru mladší černé kuchyně - nahoře zastěpený otvor dymníku, ve stěně zaústění sopouchů pod segmentovým záklenkem.

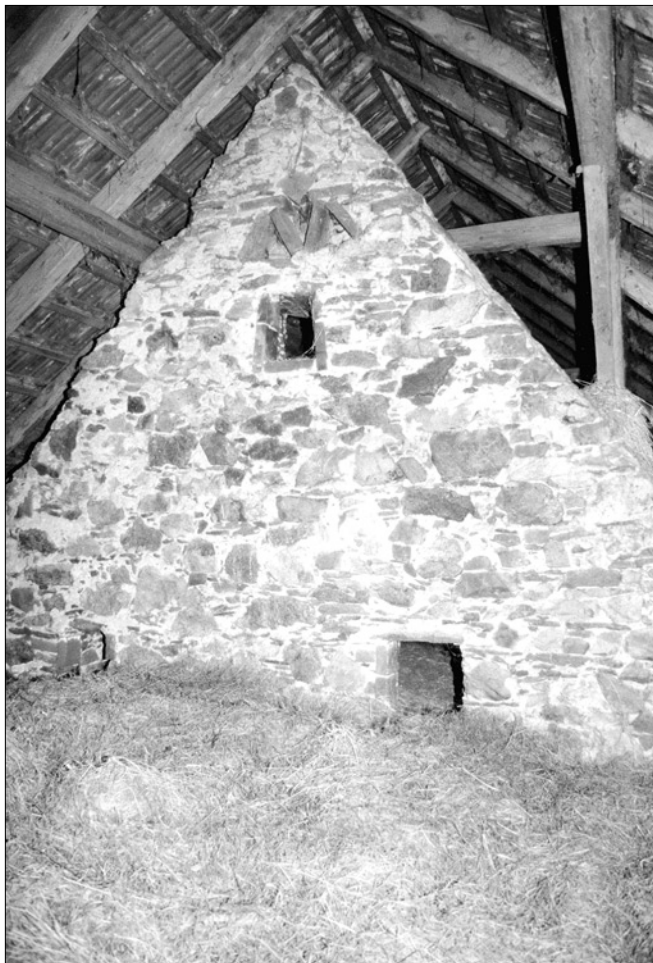
Obr. 19: Krnín, čp. 1. Pohled na čelní stěnu štítu středověké sýpky (?) dochovaného pod střechou jižního stavení. V horní části je patrný ornament z režných cihel.

Současně s domem vznikla pravděpodobně další přízemní budova (snad samostatná sýpka) v prostoru za dnešní branou. Při její dataci se můžeme opřít o dochovaný východní štít z kamenného řádkového zdiva s pozoruhodným cihlovým ornamentem. Obdobný ornament najdeme na štítu špýcharového bloku domu protější usedlosti čp. 3. Dům usedlosti čp. 3 byl datován hypoteticky na sklonek 15. století.<sup>24)</sup> Špýcharový blok, včetně unikátně dochovaného lepenice, je jeho součástí, a tak i výzdobu štítu je možné datovat na přelom 15. a 16. století.

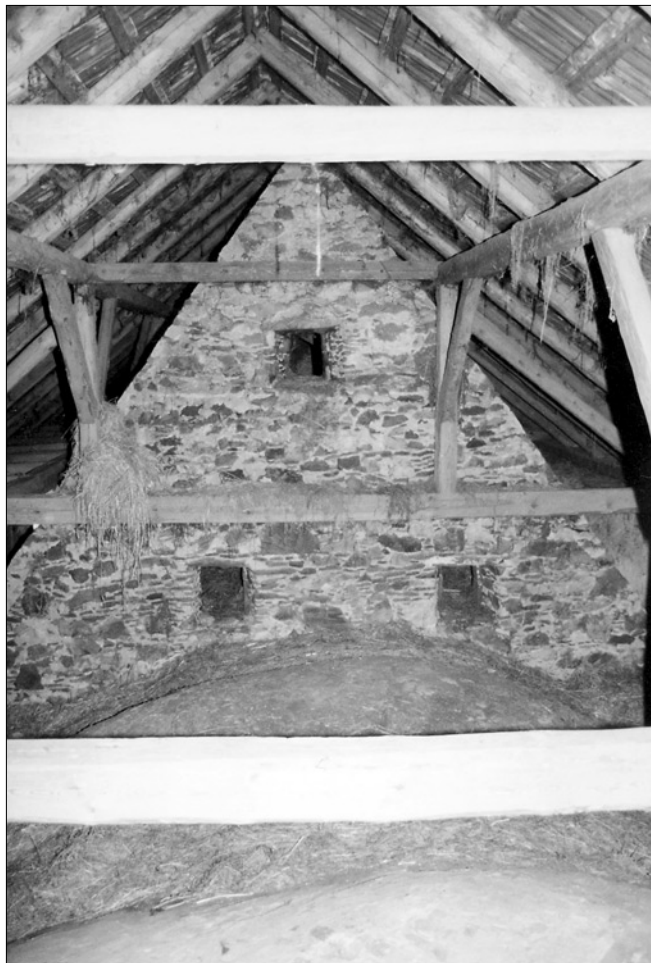
Obr. 20: Krnín, čp. 1. Pohled na rubovou stranu téhož štítu.

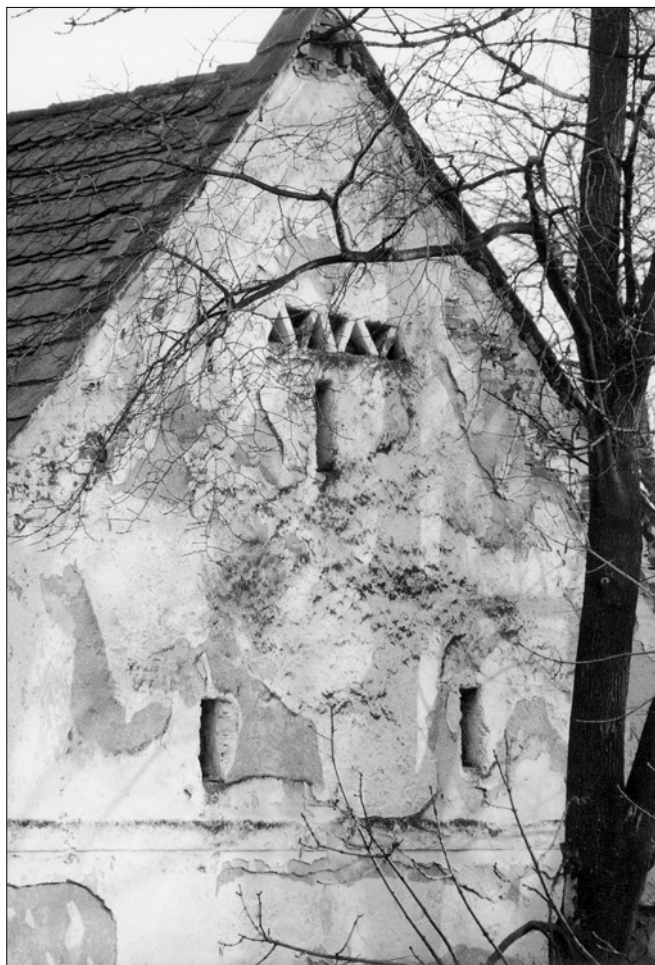
Obr. 21: Krnín, čp. 1. Detailní pohled na štít špýcharového bloku protějšího domu čp. 3 s obdobným cihlovým dekorem.
