# HUSITSKÉ OPEVNĚNÍ HRADU ORLÍKA NAD VLTAVOU

JIŘÍ VARHANÍK

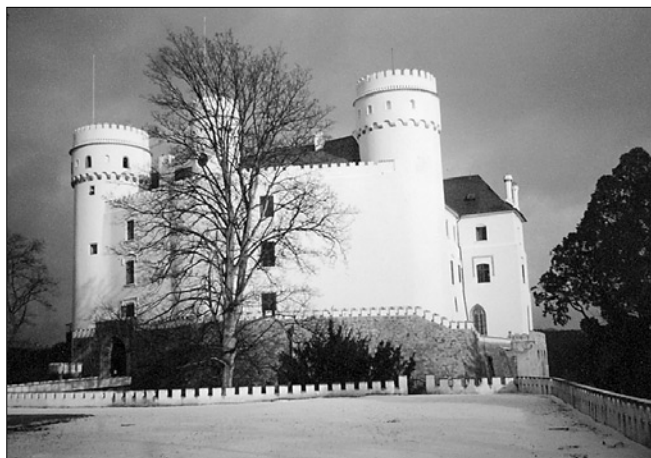
Obr. 1: Hrad Orlík od jihu z prostoru někdejšího předhradí, vpravo rizalit s presbyteriem kaple (foto autor, 1996).

Abb. 1: Burg Orlík, Ansicht von Süden aus dem Raum der einstigen Vorburg. Rechts - Risalit mit dem Presbyterium der Kapelle (Aufnahme des Autors, 1996).

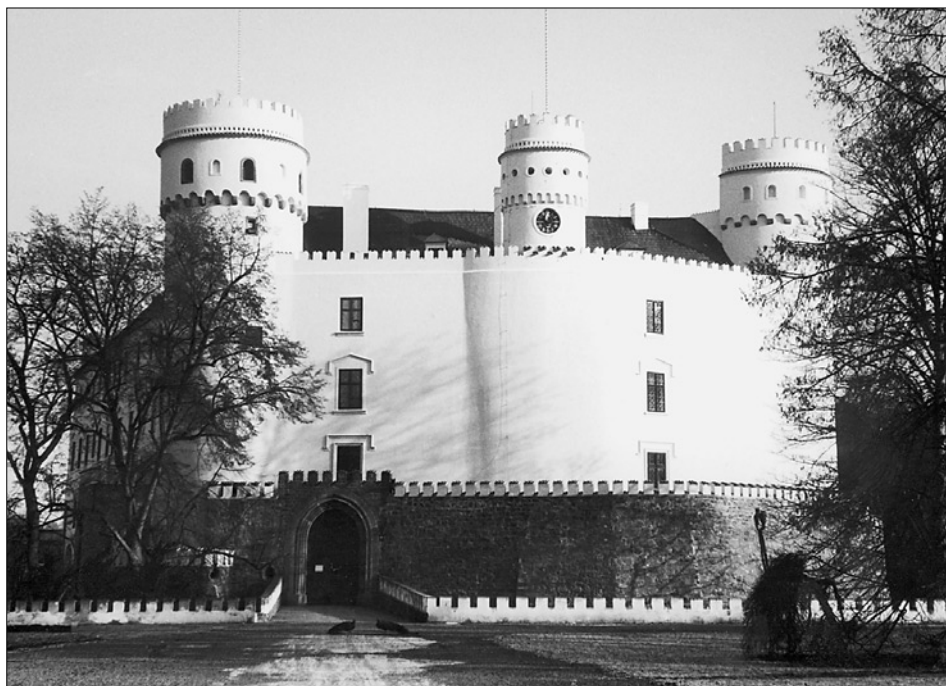
Obr. 2: Hrad Orlík od jihozápadu. Dobře je viditelné zaoblení štítové zdi pod prostřední věží. Pod konzolami vyloženého patra bateriové věže vlevo se uplatňuje intaktní pravoúhlé ostění nejvyšší dělové komory 4/6 A (foto autor, 1996).

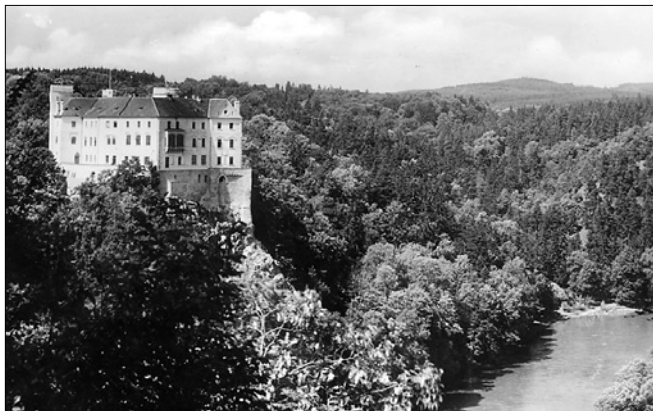
Obr. 3: Hrad Orlík od východu před vzdutím hladiny Vltavy. V pozadí vpravo přívoz s domkem převozníka (snímek z archivu autora).

Abb. 3: Burg Orlík, Ansicht von Osten vor der Anlassung des Stausees. Im Hintergrund rechts Moldauüberfuhr mit dem Fährmannhaus (Aufnahme aus dem Archiv des Autors).

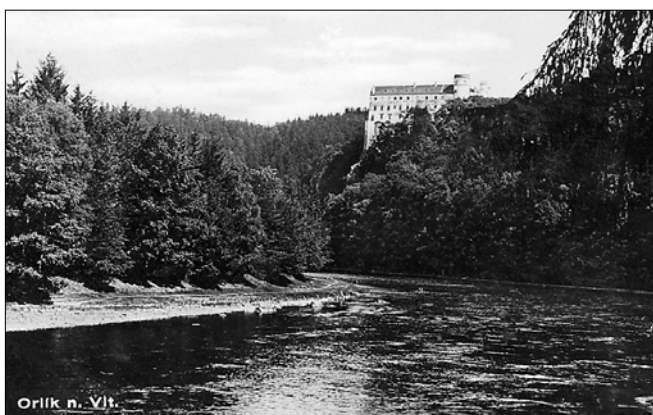
Obr. 4: Hrad Orlík od západu, od někdejšího přívozu přes Vltavu (snímek z archivu autora).

Abb. 4: Burg Orlík, Ansicht von Westen von der einstigen Moldauüberfuhr (Aufnahme aus dem Archiv des Autors).

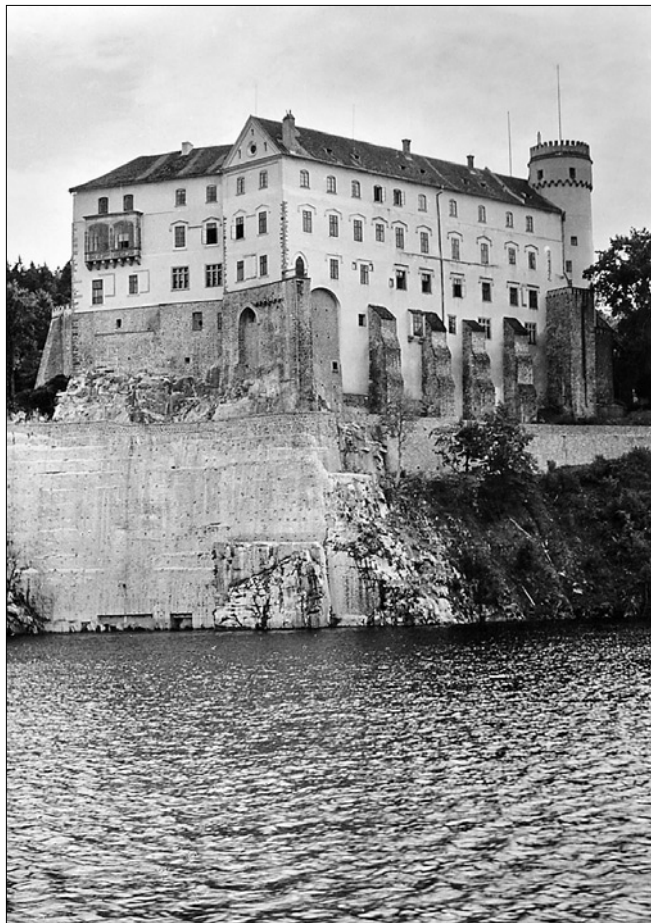
Obr. 5: Hrad Orlík od severu po částečném vzdutí hladiny Vltavy s již realizovaným statickým zabezpečením. Dobře je patrný sklon povrchu ostrohu k severozápadu. Vpravo bateriová věž, při jejím úpatí zakončení štítové zdi (snímek z archivu autora).

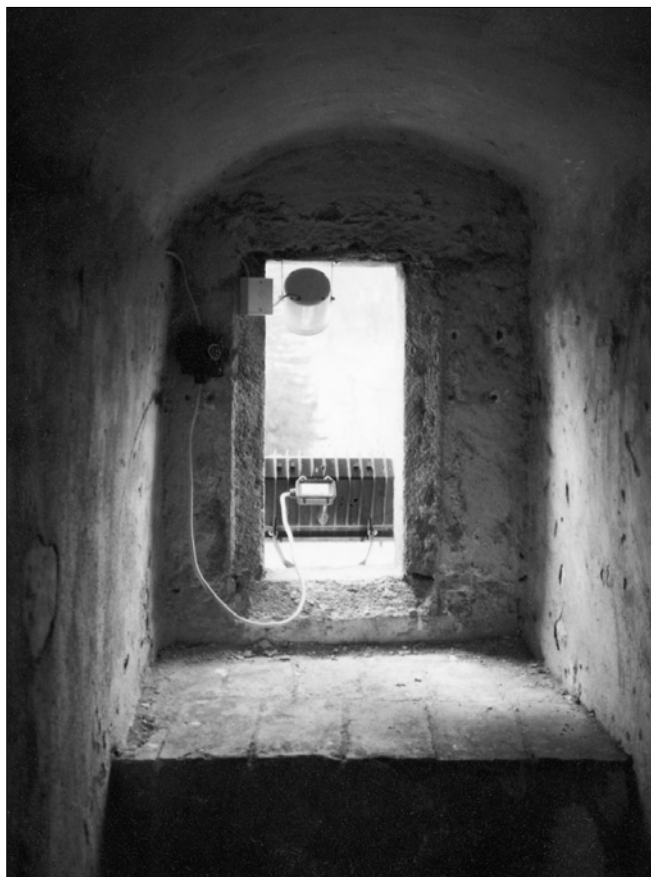
Obr. 10: Hrad Orlík, dělová komora 4/6 A ve čtvrtém patře věže (foto autor, 1997).

chované komory 1/2 B, která dosahuje cílového prostoru až v minimální vzdálenosti 270 m, neboť neschůdnost terénu prakticky nepřipouštěla jakoukoli aktivitu protivníka blíže hradu v tomto směru a komory 4/6 A, reagující na nebezpečnou vyvýšeninu ve vzdálenosti cca 180 - 230 m. V literatuře se předpokládá u tarasnic dostřel 250 - 300 m při ráži 40 až 100 mm, ovšem byly zaznamenány případy daleko většího dostřelu.<sup>29)</sup> S převýšením samozřejmě vzdálenost dostřelu vzrůstala. Komory orlické věže tedy byly bezpochyby zřízeny jako palebná postavení tarasnic a tato skutečnost dovoluje věž klasifikovat zcela jednoznačně jako bateriovou.

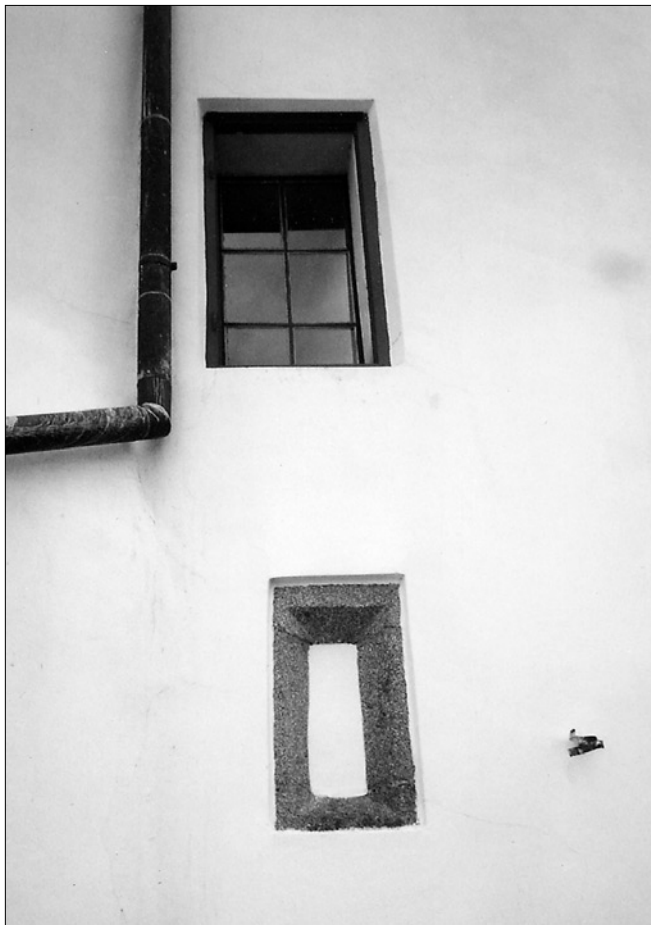
Obr. 17: Hrad Orlík, zazděné ostění dělové komory 1/2 B (foto autor, 1997).

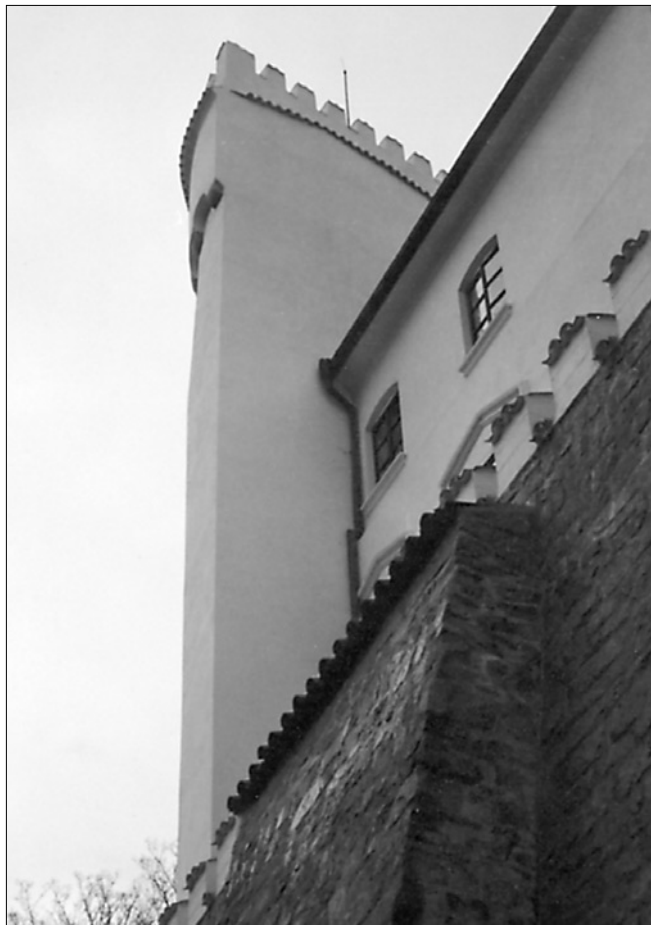
Obr. 18: Hrad Orlík, východní zakončení štítové zdi s věžovitou nástavbou (foto autor, 1996).

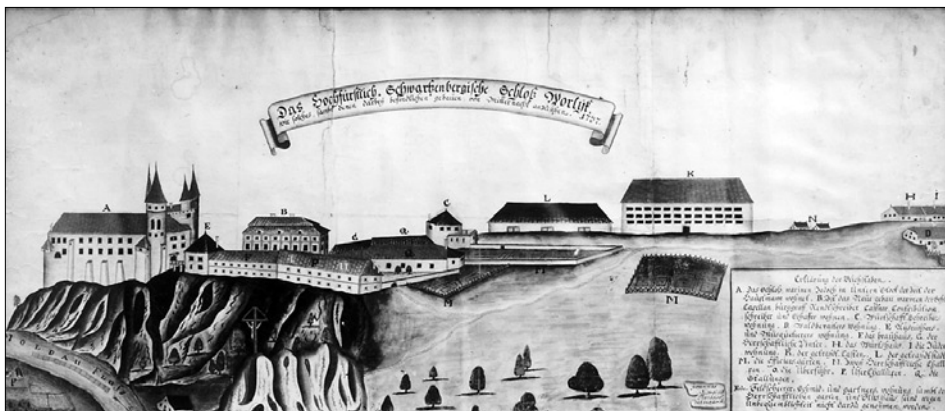
Obr. 19: Hrad Orlík, rekonstrukce stavu k r. 1737. Její značnou spolehlivost dokládá nález pozůstatků zaniklých panských chalup (označených písmenem N) v rýze pro inženýrské síťe v r. 1997 (reprodukční foto Č. Šila, SÚPP).

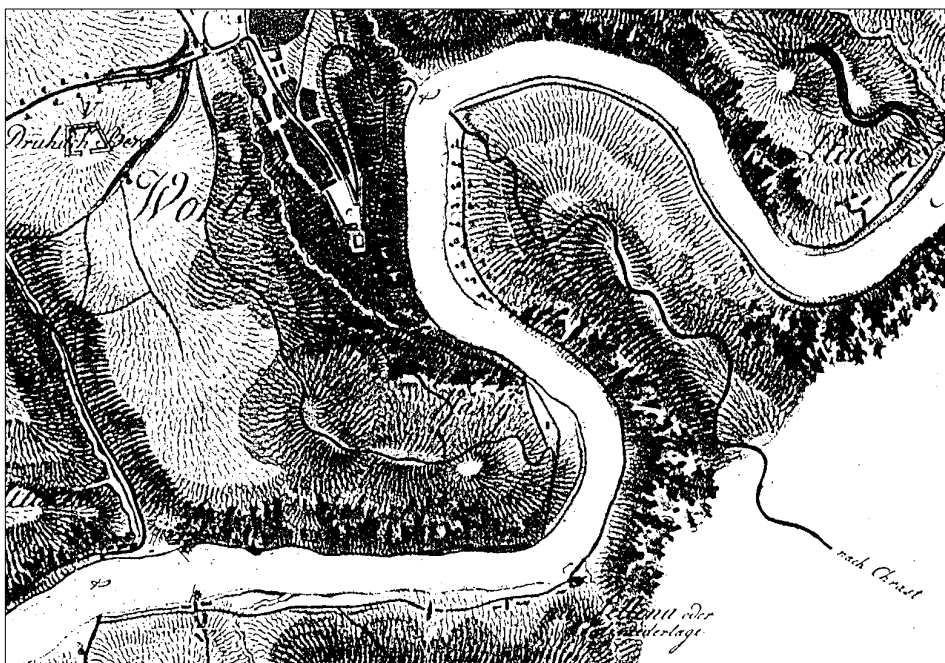
Obr. 20: Nejblíže okolí hradu Orlíka. Detail mapy, zachycující pravděpodobně francouzská polní opevnění z let 1741 - 1742.

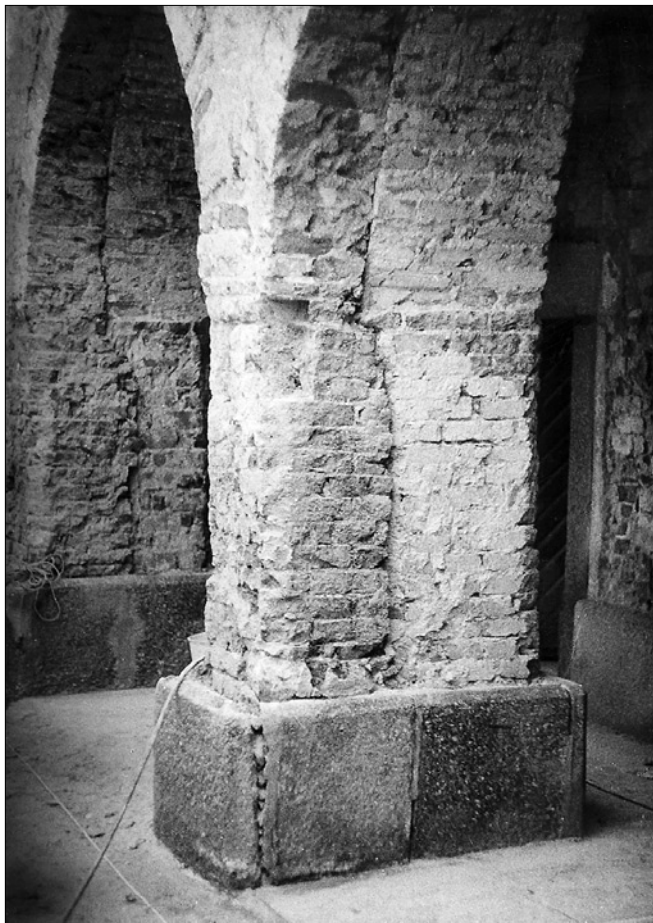
Obr. 22: Hrad Orlík, pilíře arkád jihovýchodního křídla po odstranění omítek. K původním gotickým arkádám přiléhá na nádvoří straně renesanční přízdívka (foto A. Vrátný, 1991).

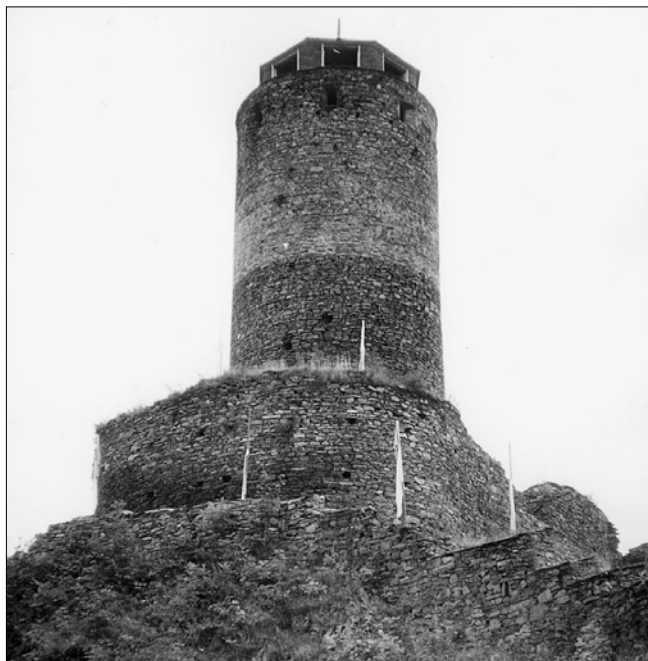
Obr. 24: Hrad Hasištejn, bergfrit za obloukem hradby. Obdobně se zřejmě pohledově uplatňovalo čelo hradu Orlíka v nejstarší fázi svého vývoje (foto autor, 1995).
