# MATERIÁLIE

## ZDĚNÉ ŠÍJE PRAŽSKÝCH ROMÁNSKÝCH DOMŮ

ZDENĚK DRAGOUN - JIŘÍ ŠKABRADA -  
MICHAL TRYML

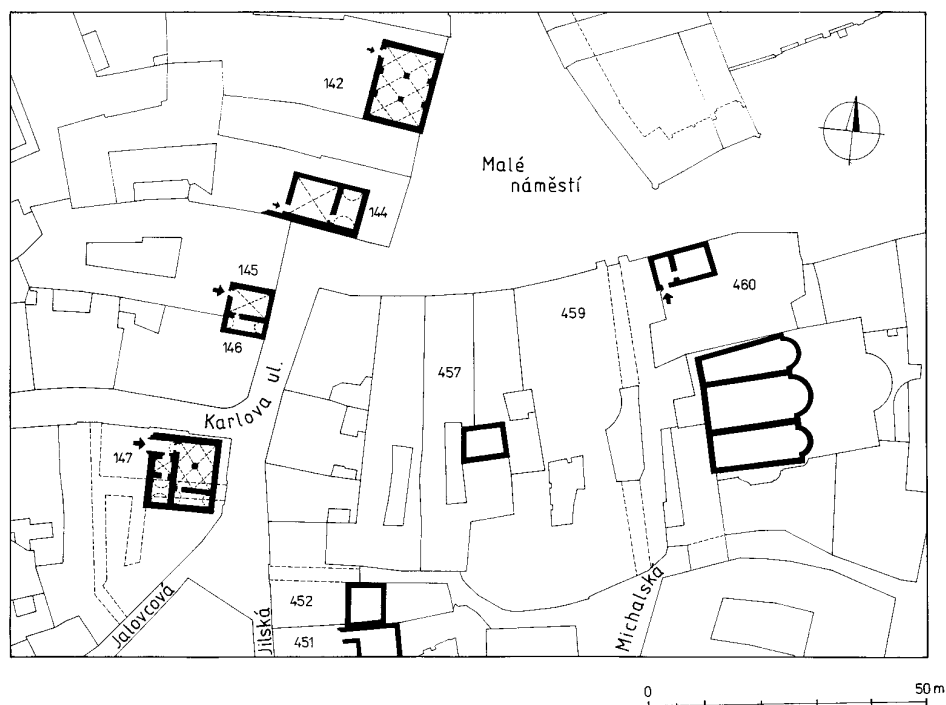
Obr. 1: Situace románské zástavby v centrální části Starého Města pražského. Malými šipkami značeny vstupy do románského spodního podlaží, většími místa popsanych šjí (kresba S. Matoušová, 1998).

Dům čp. 145/I je situován v ústí Karlovy ulice do Malého náměstí (obr. 1). Jeho románská podstata byla zjištěna R. Hlubinkou a dochované románské partie představují téměř klasické

Stavební úpravy se dotkly i objektu čp. 460/I na Staroměstském náměstí (obr. 1). Románský dům je známý ze sousedního objektu čp. 459/I, ale ve sklepech náležejících k domu čp. 460/I zůstala zachována část jeho vnějšího líce. I v tomto případě se jedná o spodní dvouprostorové podlaží s rozlehlou valeně klenutou hlavní místností a úzkým prostorem po její západní straně.<sup>9)</sup> Právě její vnější jižní líc byl při úpravách v domě čp. 460/I znovu odhalen, když v minulém období byl skryt pod vloženou interiérovou konstrukcí realizovanou patrně v 70. letech tohoto století (obr. 3).

Třetím případem zjištění pravděpodobné existence zděné šije je situace v domě čp. 147/I v Jilské ulici (obr. 1). Zdejší románský dům patří k dispozičně komplikovanějším, když vznikl ve dvou románských fázích. K jádru, tvořenému původně hlavní prostorou sklenutou čtyřmi poli křížové klenby na střední sloup a po její jižní straně úzkou valeně klenutou místností, byl dodatečně vybudován podobně úzký prostor i podél strany západní.<sup>11)</sup> Při realizaci druhé románské fáze tak bylo obnaženo rozhraní nadzemního a základového zdiva vnějšího lince západní stěny hlavního prostoru a ve spodní partii částečně přezděno do kvádříkové podoby. Původně byly v tomto pruhu vlastně tři místnosti, čitelné podle uspořádání kleneb a otisků dělicích stěn. Určitě románská je křížová klenba nad prostřední z těchto místností.

Abb. 1: Prag 1 - Altstadt, Romanische Bebauung der Zentralpartie. Kleine Pfeile - Eingänge ins romanische Untergeschoss, größere Pfeile - Orte der bedeutenden Hälse (Zeichnung von S. Matoušová).

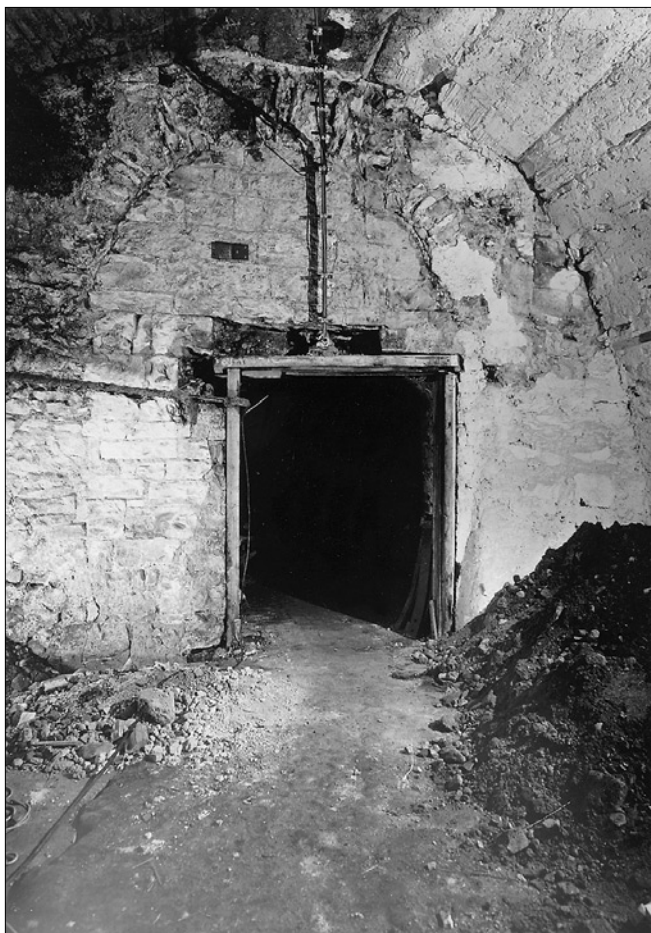
Obr. 2: Praha 1 - Staré Město, čp. 144/I, románský dům ve sklepech - vnější líc západní stěny. Ve stěně nad později upraveným vstupem a pod mladší gotickou klenbou sklepa je patrná odlámaná klenba někdejší vstupní šíje (foto F. Malý, 1998).

Abb. 2: Prag 1 - Altstadt, Konstr. - Nr. 144/I, romanisches Haus in den Kellern - Außenseite der Westwand. In der Wand über dem später errichteten

Eingang und unter dem späteren gotischen Kellergewölbe abgebrochenes Gewölbe des einstigen Eingangshalses deutlich (Aufnahme von F. Malý).

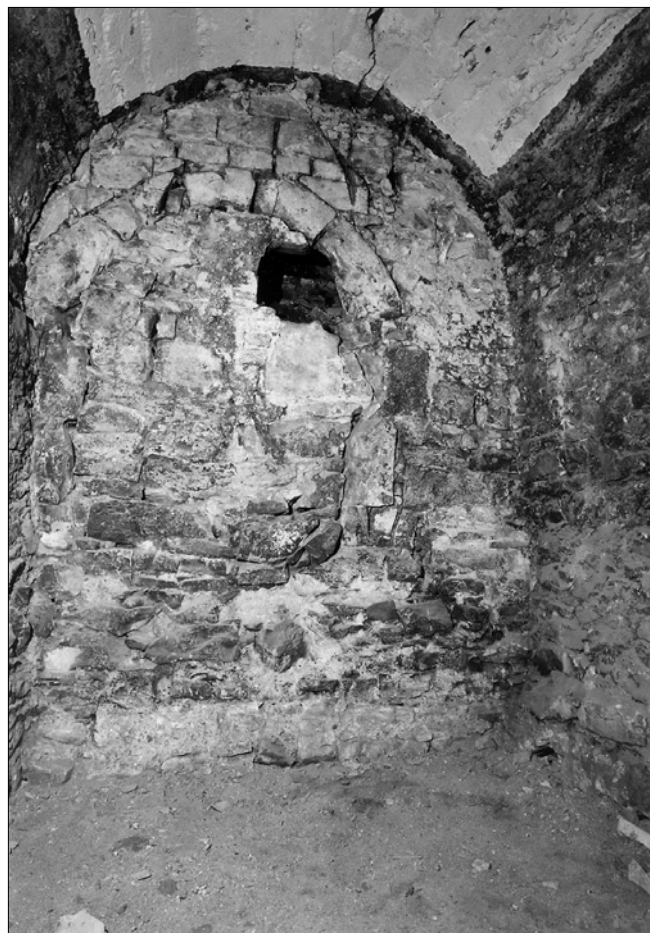
Obr. 3: Praha 1 - Staré Město, čp. 459/I - vnější líc jižní stěny románského domu v pohledu ze sklepu domu čp. 460/I. V partii vymezené mladší valenou klenbou je patrný zbytek ostění půlkruhově ukončeného románského vstupního portálu (foto F. Malý, 1998).

Vnější románská partie tvoří dnes severní stěnu úzké valené klenuté gotické prostory. Výrazným prvkem je dochované, ale velmi silně narušené opukové ostění půlkruhově zakončeného románského portálu, dodatečně zazděného opukovým zdivem s ojediněle použitými cihlami. Nad portálem v západní části stěny byly při začištění zdiva pro kresebnou dokumentaci odkryty tři až čtyři kvádříkové řádky,

Abb. 3: Prag 1 - Altstadt, Konstr. - Nr. 459/I, Südaußenseite des romanischen Hauses im Blick von den Kellern des Nachbarhauses Konstr.-Nr. 460/I. In der von einem späteren Tonnengewölbe begrenzten Partie deutliches Rest eines halbrund abgeschlossenen romanischen Eingangsportalgewändes (Aufnahme von F. Malý).

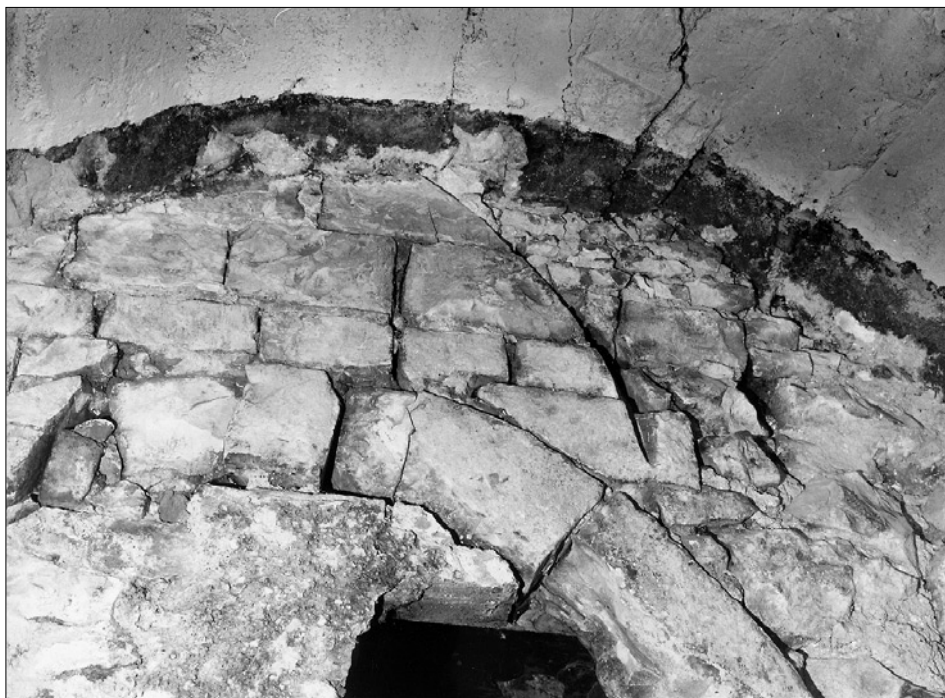
Obr. 4: Praha 1 - Staré Město, čp. 459/I. Detail části klenebního čela s patrným obloukem hrany pro osazení bednění nad ostěním románského vstupního portálu (foto F. Malý, 1998).

jejichž východní ukončení se stýká s lomovým opukovým zdívem v oblé linii části půlkruhového klenebního čela (obr. 4), jehož rekonstruovaná šířka by obnášela 240 cm a maximální výška nad vrcholem portálu 80 cm. Právě tyto nevelké rozměry odpovídají spíše klenutí šije než dřívě uvažovanému prvku interiérové klenby.<sup>10)</sup> V dotyku s linií klenebního čela nezůstaly dochovány stopy po konstrukčních prvcích vlastní klenby, ale přiléhá k ní vodorovně kladené zdivo, které může souviset až s dodatečnými úpravami a nedovoluje ani jednoznačně určit původní rozhraní nadzemního a základového zdiva. Portál byl v rámci předpokládané čelní stěny šije umístěn natolik excentricky, že její východní stěna částečně překrývala pravou stranu ostění. Existence zazdívký portálu, hlinitého zásypu portálové niky (doloženého provedenou sondou do zazdívký) a zazdívký jejího vnitřního lince v sousedním objektu čp. 459/I dávají naději na zachování předpokládaných schodů do interiéru objektu v prostupu zdívem.

Abb. 4: Prag 1 - Altstadt, Konstr. - Nr. 459/I, Detail eines Schildbogens mit deutlicher Kante zum Einlegen der Schalung über dem romanischen Eingangsportalgewände (Aufnahme von F. Malý).

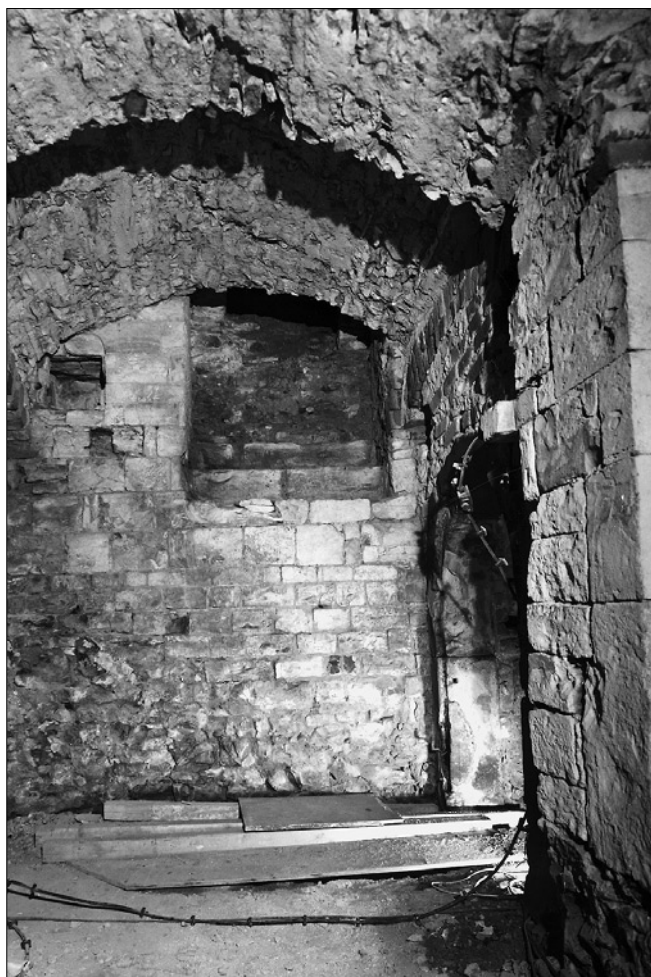
Obr. 5: Praha 1 - Staré Město, čp. 147/I. Vnitřní, jižní líc severní stěny někdejší vstupní šije do spodního podlaží románského domu. Ve spodní části snímku je pod lícovým kvádříkovým zdivem patrné lomové základové zdivo, jehož dělicí linie zhruba sleduje průběh někdejšího schodiště (foto F. Malý, 1998).

Z hlediska sledované tematiky je zajímavá nejsevernější část tohoto chodbovitého prostoru, zachovávající některé prvky, které zde dokládají existenci nástupní zděné konstrukce první románské fáze. Patří k ní mladším vstupním otvorem narušená severní stěna, jejíž kvádříkový obklad pokračuje dále k západu, překrytý mladšími stavebními prvky. V její spodní partii nese kvádříková líc zřetelné stopy schodů směřujících k vstupnímu portálu (obr. 5). Paralelně s touto zdí probíhala ve vzdálenosti 184 cm jižní zeď, z níž zůstala zachovaná její malá část, tvořící dnes nevelký polopiliř v severozápadním rohu křížově zaklenuté prostory druhé románské fáze a pokračující rovněž dále k západu (sondou byl zjištěn další průběh zdi minimálně v délce 80 cm). Z vnitřní (jižní) strany lze znovu pozorovat 8 - 9 kvádříkových řádek vnitřního obkladu šije a spodní základovou partii (obr. 6). Z vnější (severní) strany jsou viditelné relikty tří kvádříkových řádek, přecházejících ve stejné úrov-

Abb. 5: Prag 1 - Altstadt, Konstr. - Nr. 147/I, südliche Innenseite der Nordwand vom einstigen Eingangshals zum Untergeschoss eines romanischen Hauses. Unten auf der Aufnahme unter der Quadewandbekleidung ist Bruchsteinfundament deutlich, dessen Trennlinie den Verlauf einstiger Treppe annähernd kopiert (Aufnahme von F. Malý).

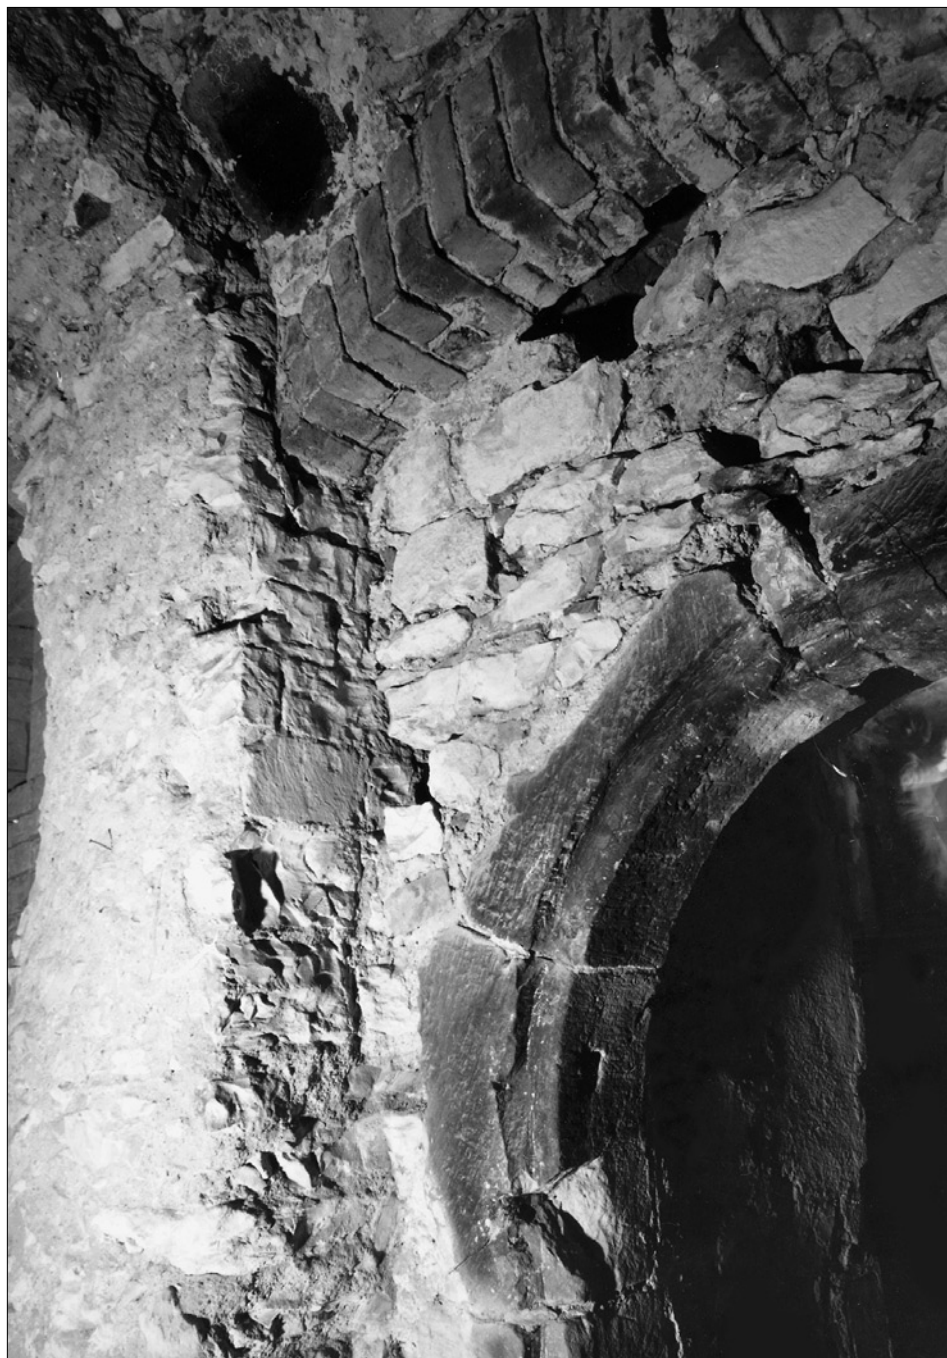
Obr. 6: Praha 1 - Staré Město, čp. 147/I. Zbytek vnitřního líce jižní zdi někdejší vstupní šíje, pokračující za do-  
datečně opřenou stěnu s půlkruhově ukončeným gotickým pískovcovým portálem. K tomuto portálu náleží i cih-  
lový záklenek, zapuštěný nahore do kvádříkové líce románského zdiva (foto F. Malý, 1998).

ni jako je tomu u výše zmíněné vnější západní zdi původního románského jádra do dodatečně odhaleného zdiva základového charakteru. Šířka této zdi činí 91 cm. Vlastní románský portál je dochován částečně. Jeho půlkruhově zakončená horní část se zachovala v originální podobě, když jeho spodní partie byla odstraněna při osazení dnešního nižšího pískovcového portálu rovněž s půlkruhovým záklenkem, který je na vnější straně proti linii románského zdiva poněkud předsazen a toto zdivo je zakryto plentou, obsahující cihly gotického formátu. Na románský portál navazuje i převýšená portálová nika na interiérové straně. Segmentová klenba vstupního šíjového prostoru není původní, když originální byla klenba valená, ale s vrcholnicí nad osou sestupu, tedy kolmo oproti klenbě dnešní. Tato

původní klenba je dokonce částečně dochovaná nad dnešní klenbou, jak ukazuje její patrný náběh ve spáře mezi dnešní klenbou a jižní zdi šíje. Za těchto okolností lze předpokládat dochování stop po čele valené klenby šíje za plentou nad mladším portálem, na níž v současné době bohužel spočívá zmíněná mladší segmentová klenba, takže situaci nelze ověřit sondami.

Abb. 6: Prag 1 - Altstadt, Konstr. - Nr. 147/I, Rest der Südwandinnenseite vom einstigen Eingangshals, der hinter der nachträglich angelehnten Wand mit einem mit Halbkreis abgeschlossenen gotischen Sandsteinportal forläuft. Zum Portal gehört auch das oben in die romanische Quaderverkleidung eingelassene Backsteinsegment (Aufnahme von F. Malý).
