### LADISLAV SVOBODA

Obec Pohled je položena v nadmořské výšce kolem 440 m na okraji Havlíčkobrodské pahorkatiny, na spodní části táhlého jižního svahu, tvořícího zde nevýrazný jazyk. Klášter je situován v jižní části obce nad pravým břehem Sá-

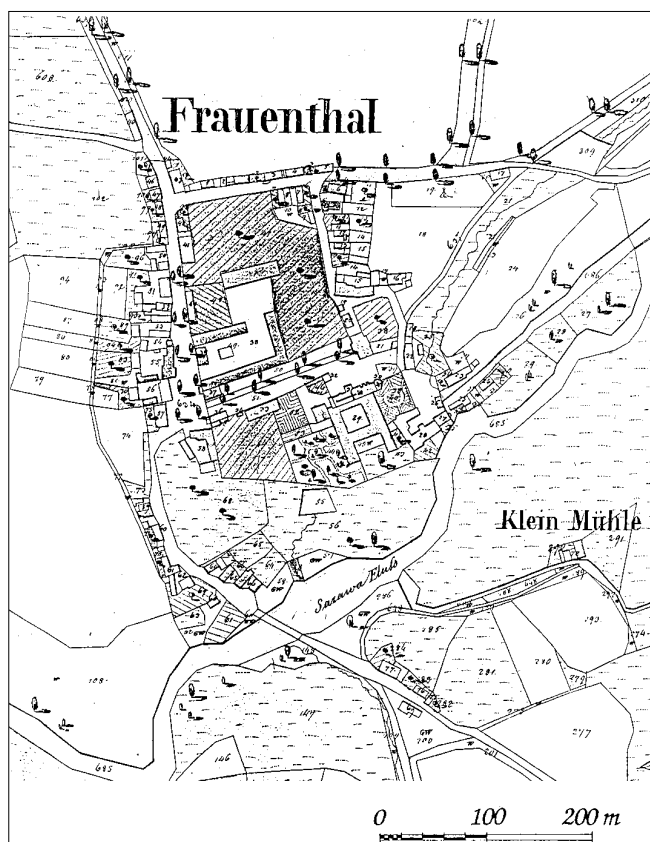
Obr. 1: Pohled, výšek z katastrální mapy obce z roku 1838 (tzv. císařský otisk). Ústřední archiv zeměměřičství a katastru Praha.

zavy, v poloze příhodné pro obranu i další funkce, na nevýrazné terénní výspě v patě svahu, kterou tu řeka obtéká širokým obloukem ve výšce zhruba 425 m n. m. (obr. 1). V půvabně zvlněném terénu je dále v lese 1,5 km severovýchodně položen působivý pozdně barokní celek poutního kostela sv. Anny s věncem kapliček a bývalými lázněmi, k němuž vede ze vsi obloukem cesta se vzrostlou alejí. Jižně za řekou je rozhozeno několik usedlostí, které mohou představovat relikt ještě raně středověkého typu volně rozptýlené zástavby.

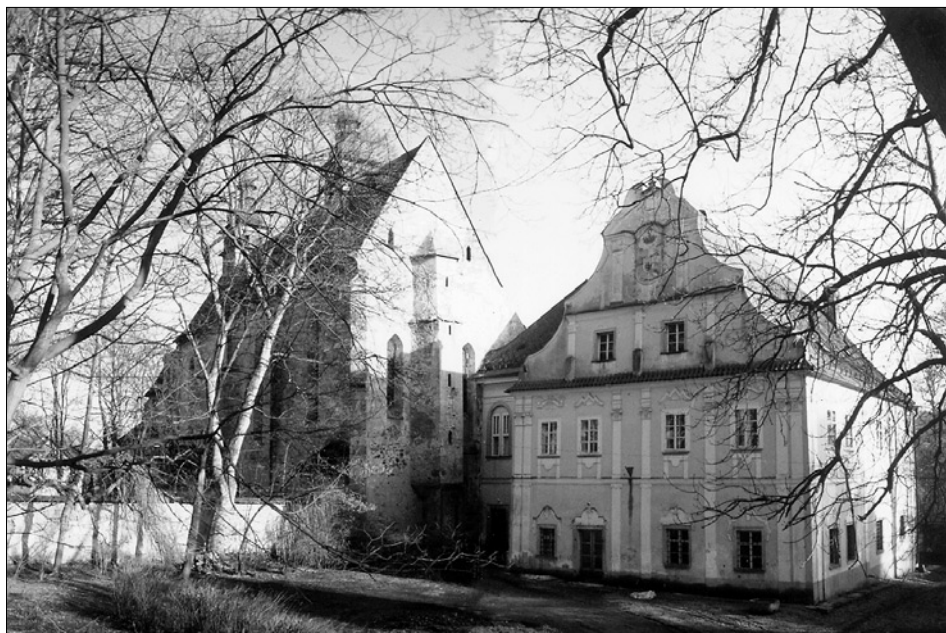
Obr. 2: Pohled, kostel sv. Ondřeje a stará prelatura. Pohled od severozápadu (foto L. Svoboda 1997).

protáhlý jižní objekt zmíněného hospodářského dvora, vybavený valenou klenbou s pětibokými výsečemi a nad vjezdem štukovým erbem, který je zdrobnělou variantou erbu ve štítě staré prelatury. Působivost koridoru, míjejícího dvorek s bývalým hlavním vstupem konventu (obr. 2) a na konci rozšiřujícího v nástupní prostor před severním průčelím kostela, zvyšuje vzrostlá alej. K nynějšímu hlavnímu vstupu ve východním křídle konventu, sloužícího později jako zámek, je však ještě třeba obejít závěr kostela a osmibokou kapli Všechných svatých v jeho prodloužení (obr. 12 a 14). Před vstupem byla zřízena parkově upravená, bezpochyby z velké části uměle nasýpaná obdélná terasa, pod níž se z jižní strany připojuje dvorek stájí v klasicistní úpravě. Na ně k východu navazoval mlýn, dnes v rozvalinách.

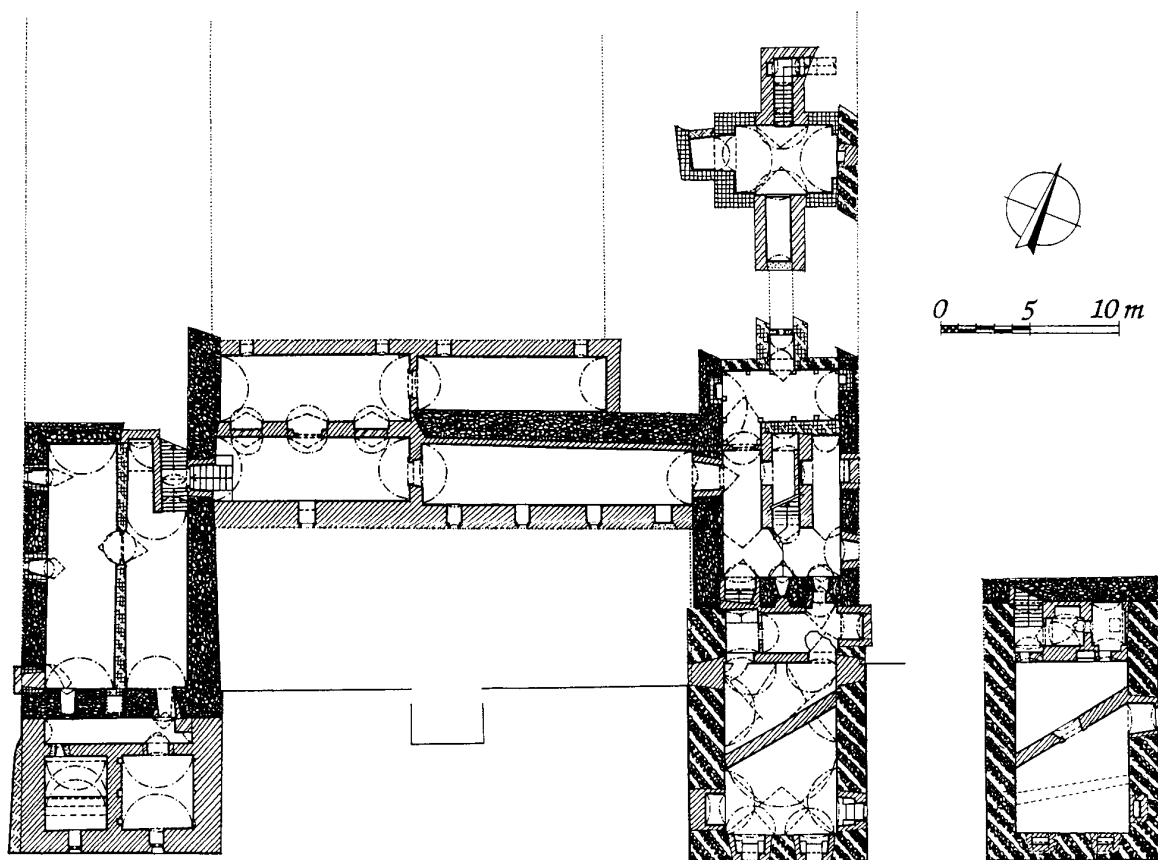
Obr. 3: Pohled, bývalý klášter. Půdorys sklepů bývalého kláštera (vpravo dole spodní úroveň jižního konce východního křídla) se stavebně historickou analýzou. Zrněné zdivo gotické, křížkované renesanční, šrafované barokní, dvojité šrafované klasicistní a tečkované novodobé. Prerušované značeno zdivo hypoteticky zařazené (plánový podklad zpracovala J. Svobodová, odbornou náplň L. Svoboda).

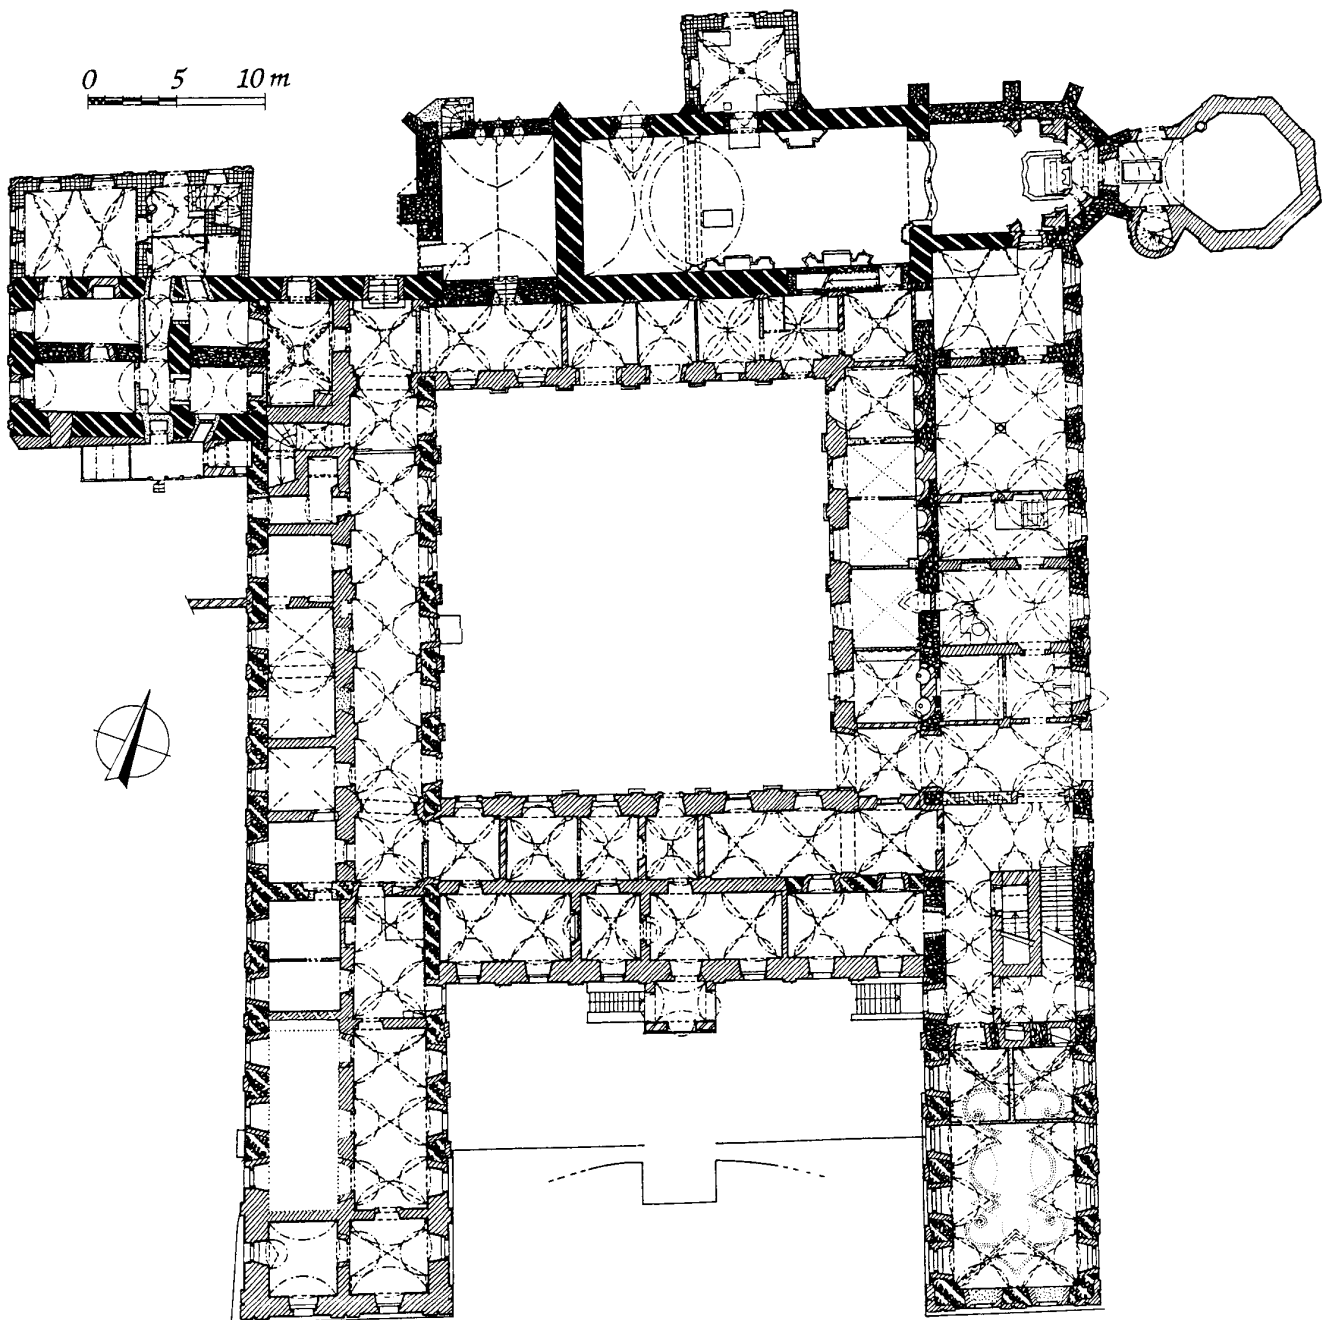
Obr. 4: Pohled, půdorys přízemí bývalého kláštera a kostela sv. Ondřeje se stavebně historickou analýzou. Černě položené zdivo z doby před rokem 1265, zrněné zdivo gotické, křížkované renesanční, šrafované barokní, dvojité šrafované klasicistní a tečkované novodobé. Prerušované značeno zdivo hypoteticky zařazené (plánový podklad zpracovala J. Svobodová, odbornou náplň L. Svoboda).

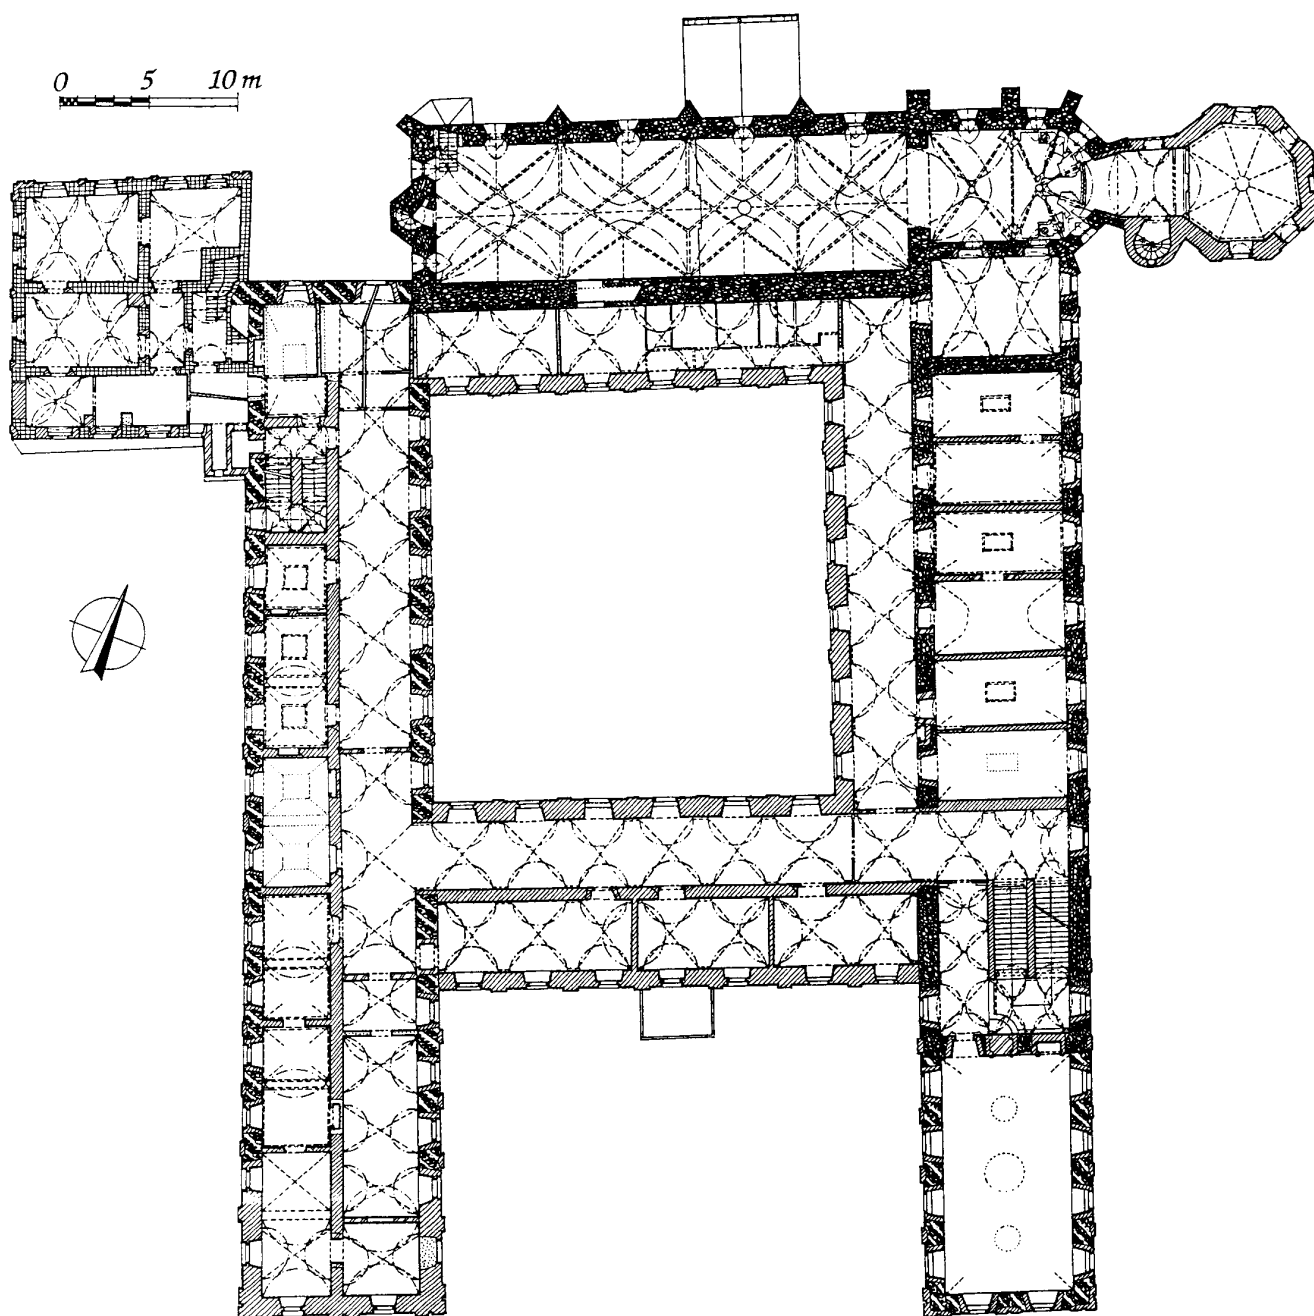
Obr. 5: Pohled, půdorys 1. patra bývalého kláštera a kostela sv. Ondřeje se stavebně historickou analýzou. Zrněné zdivo gotické, křížkované renesanční, šrafované barokní, dvojité šrafované klasicistní a tečkované novodobé. Přerušované značeno zdivo hypoteticky zařazené (plánový podklad zpracovala J. Svobodová, odbornou náplň L. Svoboda).

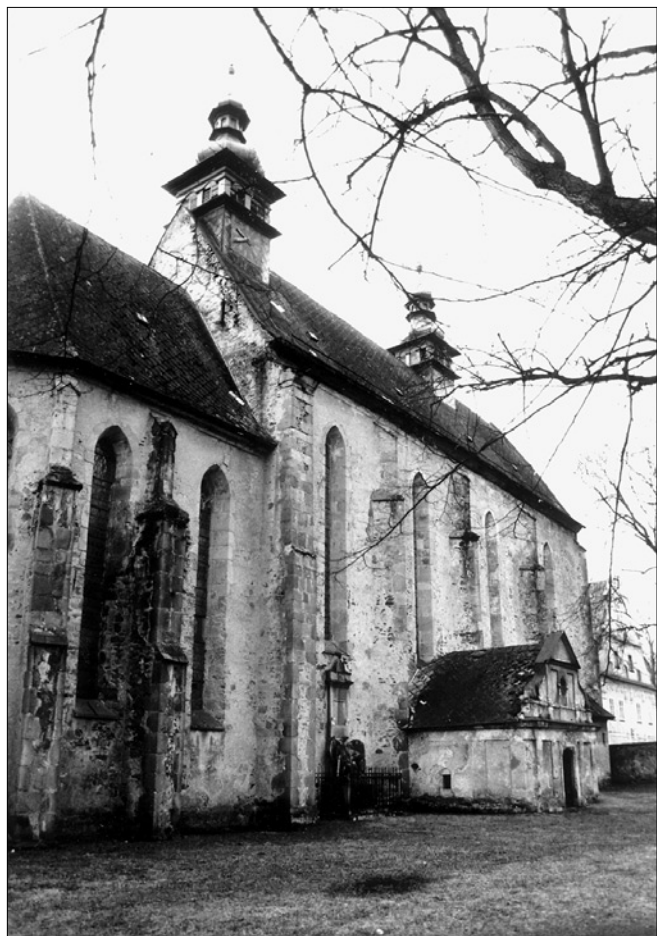
Obr. 6: Pohled, kostel sv. Ondřeje. Pohled od severovýchodu (foto L. Svoboda 1994).

zřejmě určuje vznik obou čtverhranných věžiček ve hřebeni sedlové střechy kostelní lodi (obr. 6). Konstrukce věžiček jsou evidentně vložené, místy násilně přerušují starší konstrukci krovu, větší západní má i zdobený spoj. Jejich stojky stojí na zdvojeném kříží z trámů (u východní věže jsou příčné základy spojené dokonce ze čtyř trámů) a zavětřované dlouhými vzpěrami. Na východní věži je na zmíněné zvonové stolici zavěšen bohatě zdobený zvon s opatským znakem, dnes ve funkci tympanu, tedy znehybněný. Mezi věží a štítem je umístěna komora s novodobým hodinovým strojem. V západnější sanktus je také jeden zvon, těžko přístupný. Nízká spodní část věží je obitá šindelem na latě a přes něj novodobě eternitem a ukončená výrazně vysazenou odstupněnou římsou. Východní věž je proporcčně o něco větší a má na spodní části na severní a jižní straně umístěné hodinové ciferníky. Výše je posazeno zvoncové patro, mající na všech stranách dvě žaluziová, segmentem uzavřená okna, oddělená pilíři s náběžními římsami. Nad další výrazně vysazenou odstupněnou římsou je vztyčena cibulová střecha s lucernou se zaslepenými, půlkruhem zakončenými okénky, další cibulovou střechou, makovicí a hrotnicí, na níž je u větší věže coby korouhev plechový sv. Jan Nepomucký.

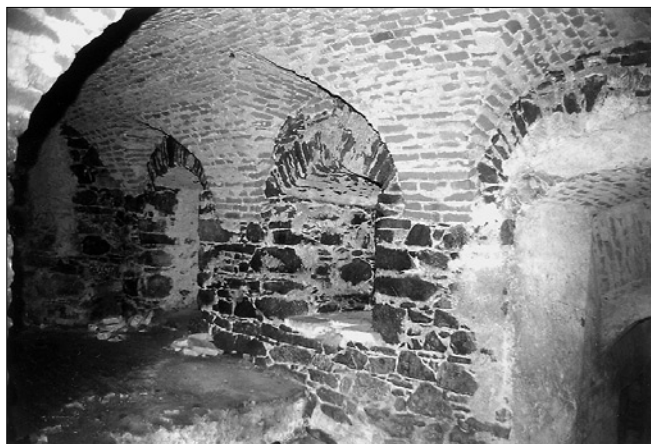
Obr. 7: Pohled, sklepní podesta hlavního schodiště klášterního konventu s výklenky středověkých okének (foto L. Svoboda 1997).

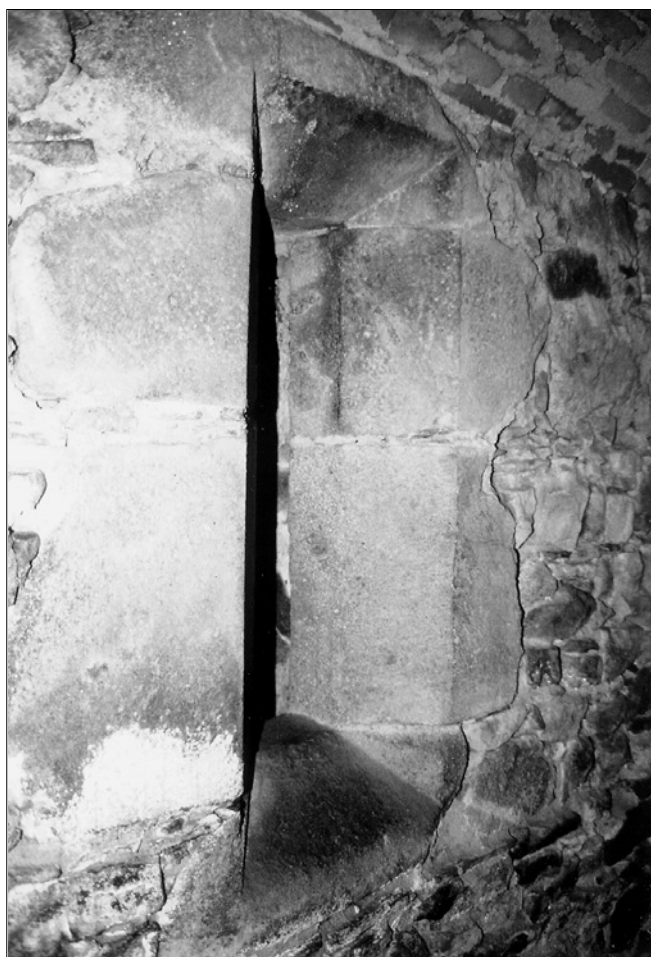
Obr. 8: Pohled, středověké okénko uprostřed příčné zdi ve sklepe západního křídla klášterního konventu (foto L. Svoboda 1997).

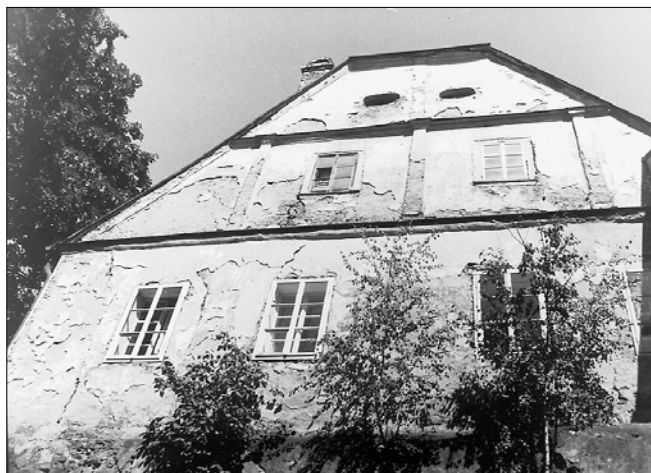
Obr. 9: Pohled, jižní průčelí staré prelatury s renesančním štítem a zazdívkami arkád (foto L. Svoboda 1983).

Na fasádách se zachovala ve velkém rozsahu i okenní ostění a v zásadě i oba štíty (obr. 9). Ostění mají užší podbrádkové parapetní římsy a žulové šambrány s lištou, v jejichž nadpraží je uprostřed vytesaný drobný štítek s korunkou. Štítek je vykrajovaný a na něm jsou dva svisle položené vinařské nože - znak Ditrichsteinů. V ostěních jsou vloženy provlékané mříže. Jižní štít je lichobežníkového tvaru, dvoutažový, členěný římsou, jaká obíhá i okraj štítu. Je to římsa v podstatě simatického, na mnoha místech drhotně deformovaného profilu s ústupkem. Římsa pod štítem je v dnešní podobě rozhodně deformovaná, v podstatě čtvrtoblounová. Spodní etáž člení tři, vrchní jeden nahoru se vytrácející pilastr. Pilastry mají hlavice vytvářené oblamováním těchto říms, jinak jsou ploché, dřívky se mírně rozšiřují ve tvaru entaze. Pateční části mají značné rozru-

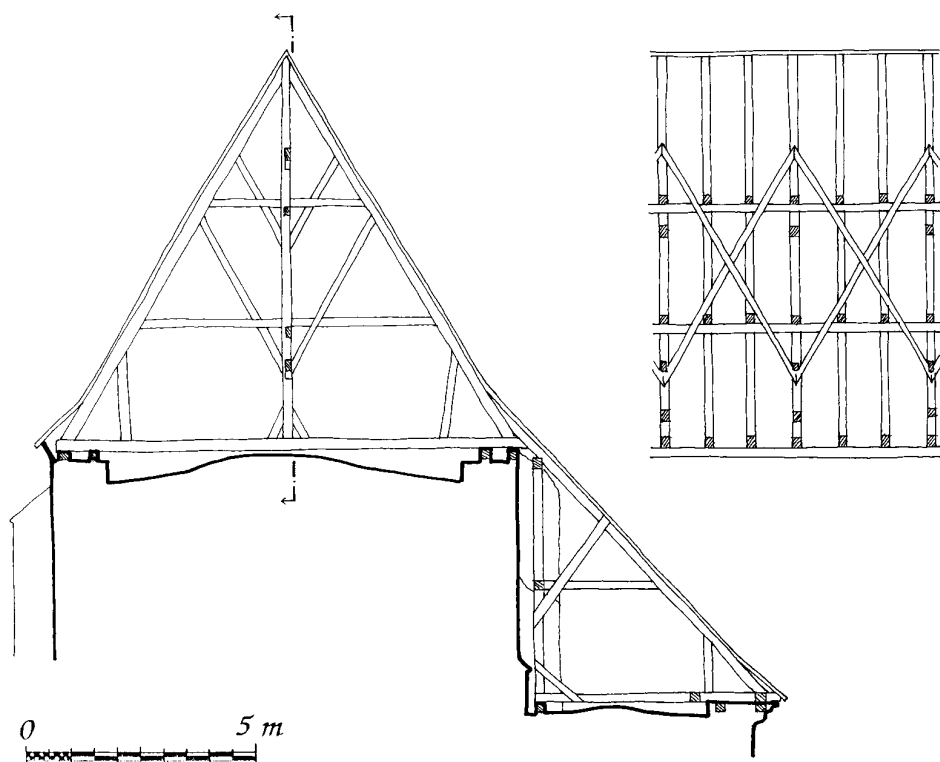
Obr. 10: Pohled, schéma příčného řezu krovem kostela sv. Ondřeje a přilehlé chodby a podélného řezu krovem kostela (zpracoval L. Svoboda).

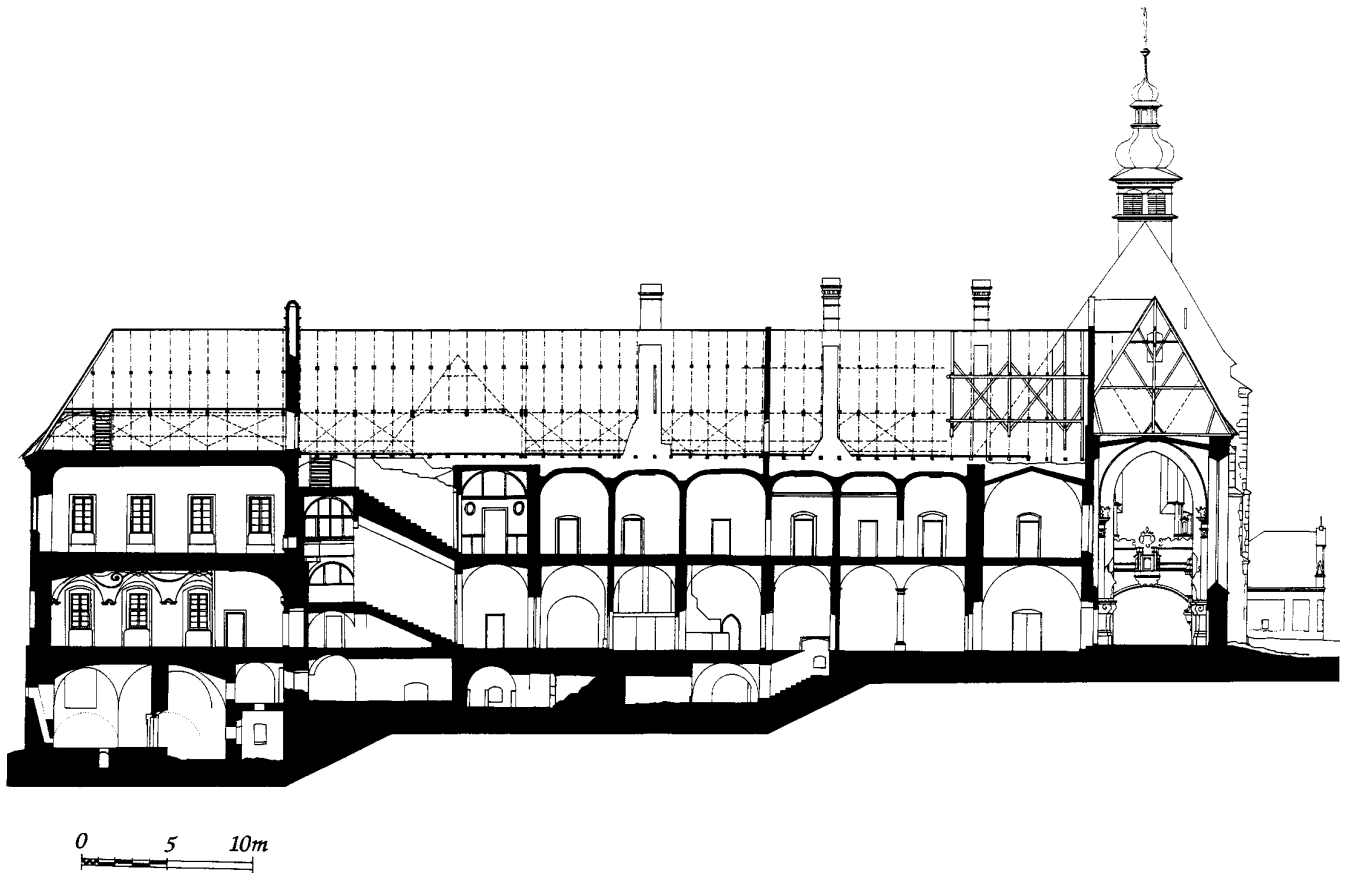
Obr. 11: Pohled, podélný řez hlavním traktem východního křídla klášterního konventu s navazujícím příčným řezem presbytářem kostela sv. Ondřeje (zpracovala J. Svobodová).

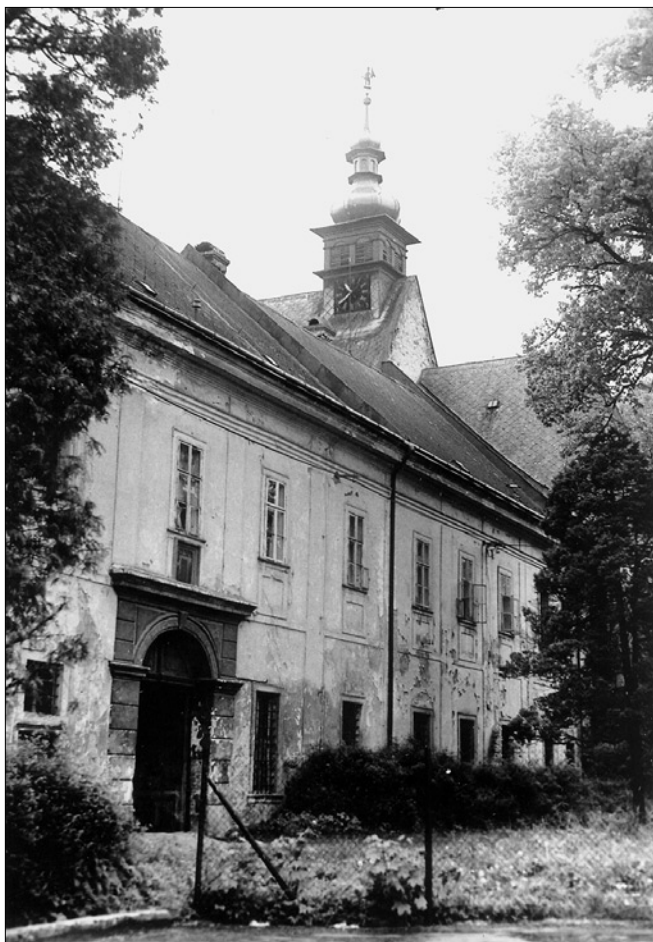
Obr. 12: Pohled, východní průčelí klášterního konventu (foto L. Svoboda)

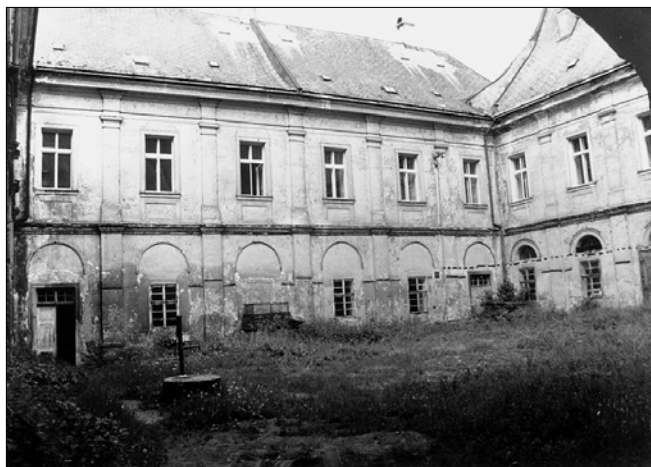
Obr. 13: Pohled, západní část rájského dvora klášterního konventu (foto L. Svoboda 1995).

Také rajský dvůr má jednotnou kompoziční úpravu všech čtyř šestiosých fasád (obr. 13): má plasticky profilovanou mezipatrovou římsu (profil tvoří pásek, sima, deska s mírně šikmým čelem a laloška) a římsu hlavní (římsa tu má stejnou profilaci jako na vnějších průčelích zámku, vlys je také hladký, avšak architráv tvoří pouze lišta a pásek). Svislé členění tvoří pilastry mezi všemi osami (v koutech nejsou) s profilovaným soklem v přízemí a hranolovým soklem nad oblamující se kordonovou římsou. Jejich římsová hlavice (profil je ve vrchní části téměř u všech poškozený, snad jej tvořil dvojitý pásek, kyma a podbrádka, pod hlavicí je vloženo i obvyklé anuli, tvořené oblounek a páskem) podpírá kladí hlavní římsy, jejíž architráv, vlys i spodní část profilu římsy se nad pilastry oblamují. Okna přízemí dnes architektonický aparát postrádají, v patře mají šambrány, parapetní římsy a výplně jako na vnějších průčelích.

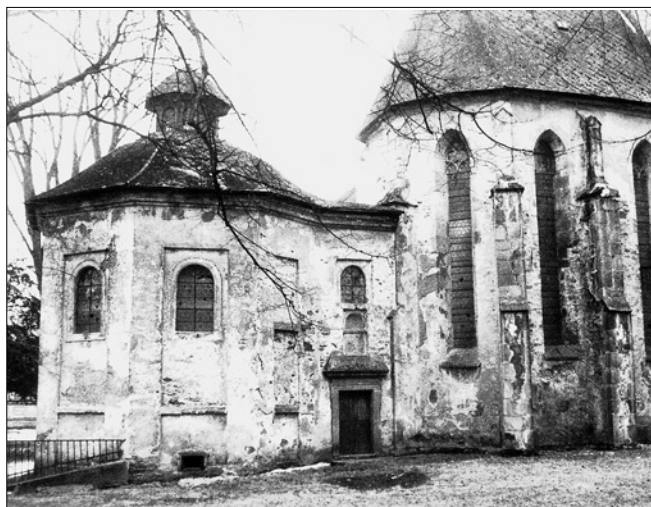
Obr. 14: Pohled, kaple Všech svatých od severu (foto L. Svoboda, 1983).

Jednoznačné položení přestavby konventu do doby těsně po polovině 17. století však zpochybňuje datování výstavby kaple Všech svatých, která je literaturou<sup>42)</sup> kladena až do r. 1693 (obr. 14).<sup>43)</sup> Její architektura má také velmi jednoduchý, až rustikální charakter, podtržený ještě značně nepravidelným vyměřením půdorysu. Realizace přece jen nákladného projektu se pravděpodobně protáhla a výstavbou kaple se uzavřela poté, co bylo upuštěno od barokizace nebo dokonce znovuvýstavby kostela.

Osmiboká kaple má na smíšeném zdivu vápennou omítku převážně přírodní barvy, v hořejší části snad lze pozorovat i nažloutlé nátěry, pokud nejde o vrstvy lišejníku. Stěny rámuje odstupněný nizoučký sokl a profilovaná hlavní římsa. Její profil tvoří sima, deska, kyma a ústupek. V severní části kaple terén mírně stoupá a sokl mizí. Stěny kaple jsou v zásadě shodné, jednoosé, tvoří je dva vpadlé rámce nad sebou, ve vrchním, výrazně vyšším je (vyjma západních stěn) umístěno šestitabulkové kovové okno, silně poničené tabulky jsou zaskleny šestihrany do olova, okno má štukovou šambránu s lištou a se čtvrtoblounem mezi ústupky na vnitřní hraně. Ve spodním poli se na severní, východní a jižní stěně nacházejí větrací okénka krypty, jejíž vstup zřejmě kryje těžká kamenná deska v podlaze předsiň. Okénka mívala kamenná ležatá ostění s lištou vyznačenou vrypem, avšak jižní ostění bylo porušené a východní úplně odstraněné při novodobém zmenšení průduchů. Spojovací krček kaple navazuje na kostel výraznou sparou, jeho jižní stěnu kryje třičtvrtkruhový plášť točitého schodiště, bez otvorů, pouze v horní části je patrná čerstvá zazdívka šterbinového okénka. Těleso schodiště má hlavní římsu, zhruba ve výši horního okraje vpadlého rámce na stěnách kaple, značně poškozenou, snad profilovanou simou, deska je podložena kymou. Severní průčelí spojovacího krčku ke kostelu je také jednoosé, dole je osazen pravoúhlý portál s ušima a kapkami, profilovaný dvojitou lištou, ústupkem a čtvrtoblounem mezi ústupky, na něj přímo nasedá vlys s rámcem, vyznačeným trojbokým vrypem a na něj opět přímo nasedá římsa běžného profilu: sima, ústupek, deska a kyma mezi ústupky. Římsa je svrchu nadezděna šikmou skarpou. Nad portálem je vytvořena zděná půlkruhová nika v pravoúhlé vpadlině, pod konchou obíhá hranolová cihelná římsa. Nevysoko nad nikou se v pravoúhlé vpadlině nachází čtyřdílné okno s půlkruhovým záklenkem, zasklené šestihrany do olova.

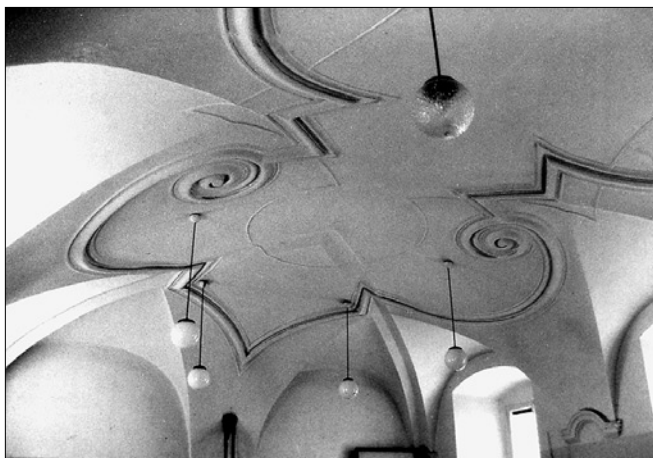
Obr. 15: Pohled, klenba zimního refektáře ve východním křídle klášterního konventu (foto L. Svoboda 1995).

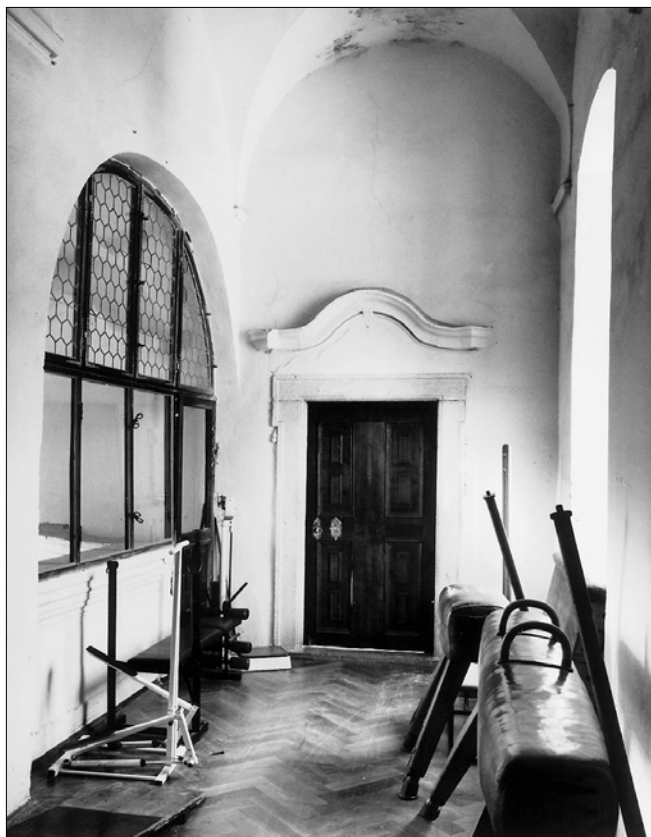
Obr. 16: Pohled, chodbička podél hlavního schodiště k letnímu refektáři ve východním křídle klášterního konventu (foto Památkový ústav v Pardubicích, M. Křištof 1997).

Zmíněný plochý nástavec nad vstupem do letního refektáře je přímo nasazen nad obvyklý pravouhlý portál s lištou, ušima a vnitřní hranou profilovanou čvrttoblounem mezi ústupky (obr. 16 a 17). Má vykrajovaný horní okraj a těsně nad ním je umístěná profilovaná, konvexkonkávně tvarovaná a půdorysně zalamovaná (střed a ještě více konce předstupují) římsa. Její profil tvoří sima, ústupek, mírně šikmé čelo desky a naspodu silně ustupující obloun. V portále jsou vloženy barokní dveře, falešnou profilovanou klapačkou napodobující dvoukřídle řešení, o čtyřech profilovaných výplních,<sup>46)</sup> s kovanými stačenými závěsy, klikou, úchytkou a dvěma štitky.

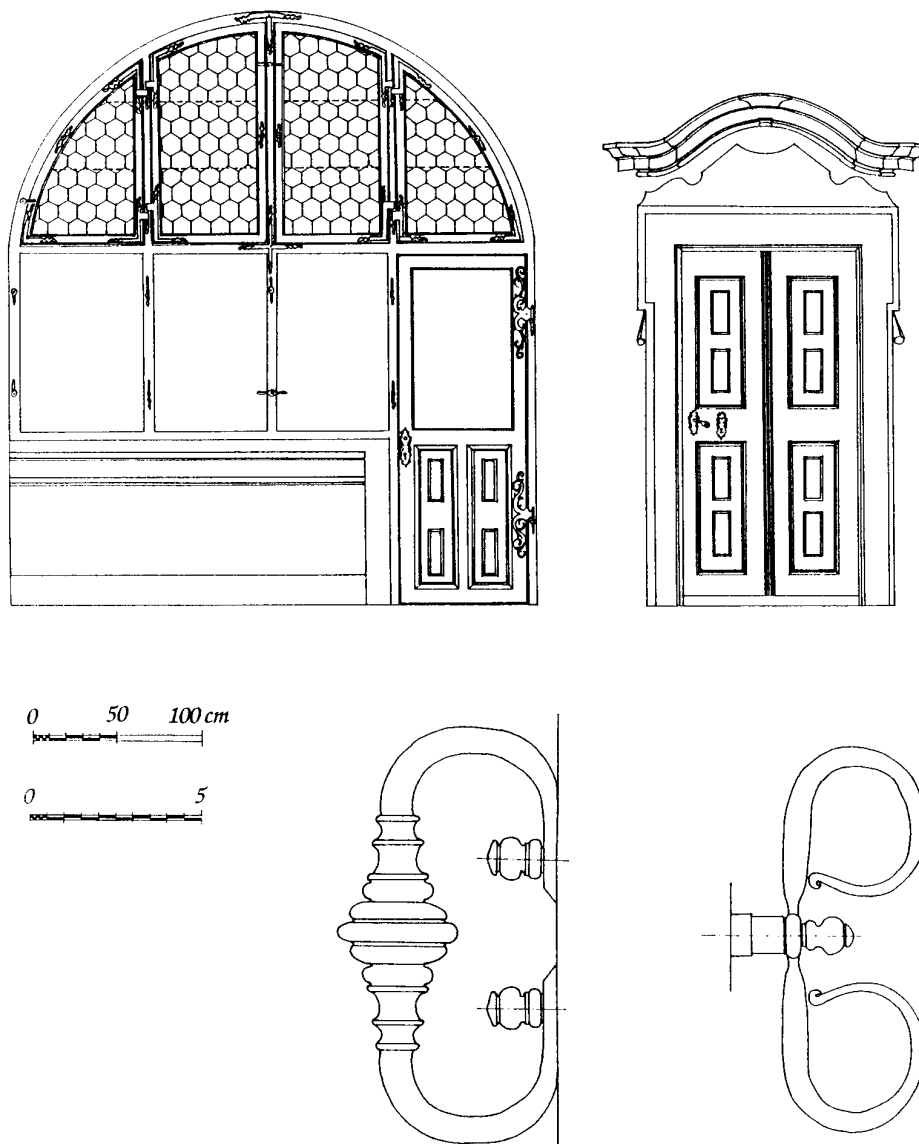
Obr. 17: Pohled, nárys přičky mezi hlavním schodištěm a chodbou v 1. patře klášterního konventu, portál letního refektáře (nahore) a detaily kování přičky (dole; zpracovala J. Svobodová).

čtu dochovaná okna, dveře i komínová dvířka konventu, z nichž vyniká prosklená příčka nad mezipodestou hlavního schodiště (obr. 16 a 17).

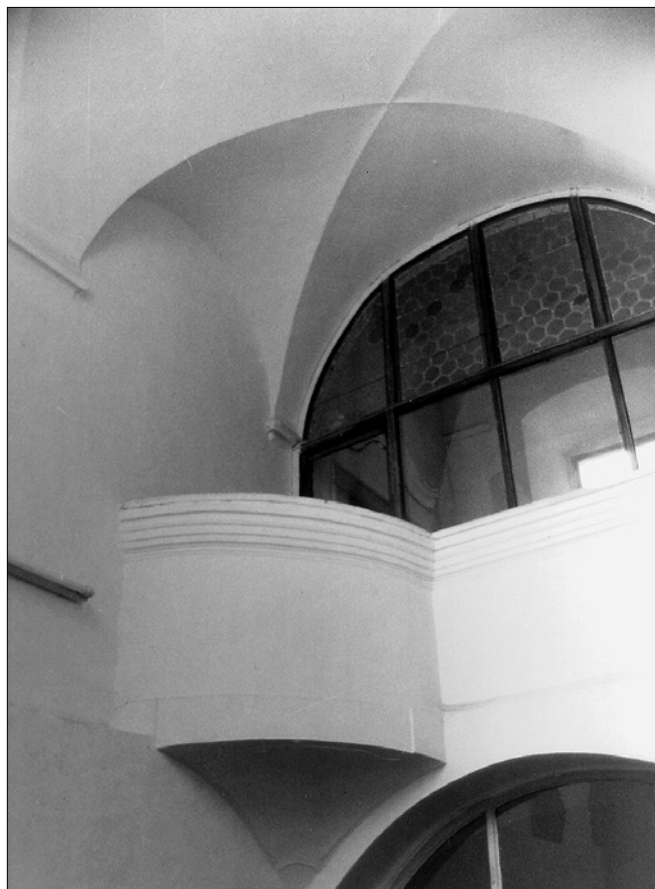
Obr. 18: Pohled, jihozápadní část mezípodesty hlavního schodiště klášterního konventu (foto L. Svoboda, 1995).

Podobné ploché vykrajované zrcadlo jako v nástavci člení placovitou trojúhelníkovou plochu, vynášející pozoruhodný balkónek čvrtkruhového půdorysu, vložený do jihozápadního kouta mezipodesty hlavního schodiště (obr. 18). Luneta zaklenutí podesty se tu zároveň otvírá do chodby k letnímu refektáři. Plné zábradlí balkónku je stejné jako 97 cm vysoký zděný omítaný parapet pod lunetou, ukon-

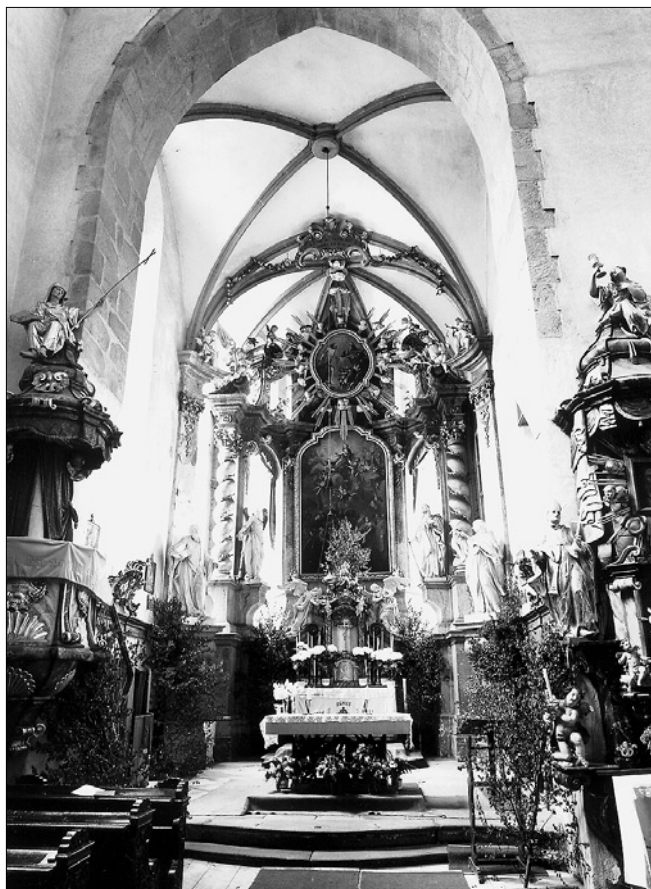
Obr. 19: Pohled, pohled do presbytáře kostela sv. Ondřeje (foto Památkový ústav v Pradubicích, M. Kolegar, 1975).

Nejstarší architektonické články v areálu představuje výbava presbytáře kostela žebrovou klenbou s příporami a hrotitými okny, kladená nejnovější umělecko-historickou literaturou<sup>21)</sup> shodně do závěru 1. poloviny 14. století, což odpovídá rekonstrukci po požáru v roce 1329 (obr. 19). Nejpozději při této obnově tedy dostal i presbytář dnešní rozsah, i když vyzdění spodních částí okenních špalet z lomového zdiva na rozdíl od oken lodi, provedených zřejmě v plném rozsahu z tesaného pískovce, může naznačovat, že jej získal i o něco dříve.

V kostele nelze pominout zděnou architekturu mohutného hlavního oltáře, i když vybavení kostela ani náhrobky či kamenné náhrobní desky jinak nejsou předmětem naší stati (obr. 19). Souměrný oltář velice pozoruhodně proniká do prostoru presbytáře a zcela přetváří jeho závěr, neboť se neomezuje jen na prostor při zadní stěně, ale vybíhá i podél jeho šikmých stěn a přední plán tvoří dvě samostatné, prostorově rozehrané převýšené kulisy. Architektura oltáře je v soklové části ze šedého umělého mramoru, výše pak je jemně růžová, doplněná zlacenými motivy, a zakončená opět šedavým kladím. Uprostřed bočních stěn je vložen polopilíř s bohatě profilovanou hlavicí a konvexně vytočenou přední stranou. Pilíř má kompozitní, zčásti zlacenou hlavicí a redukovaný úsek kladí. Dřík z růžového umělého mramoru je pročleněn zlaceným drobným ornamentem, před polopilířem je představena socha světce na mohutné

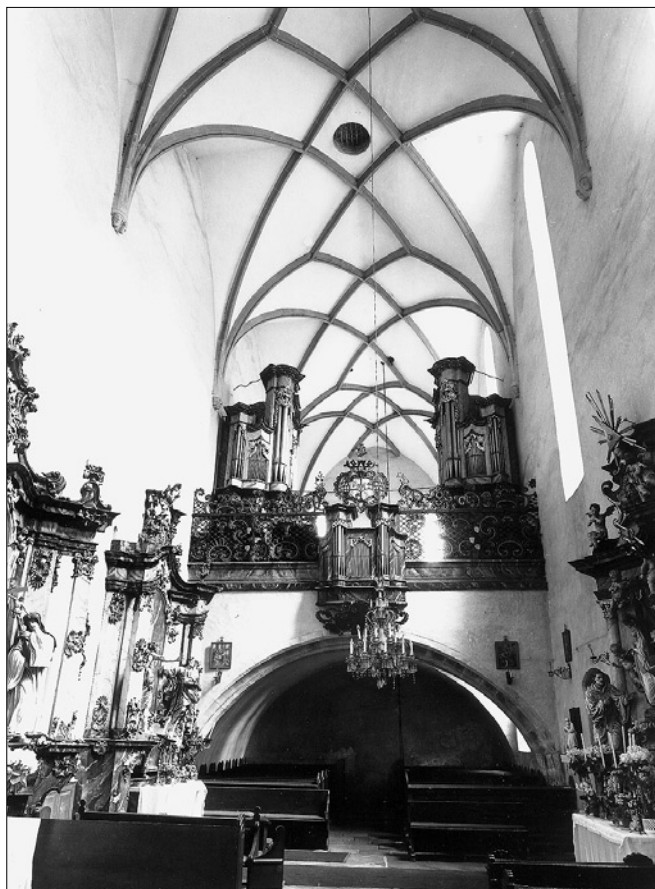
Obr. 20: Pohled, pohled do lodi kostela sv. Ondřeje s kruchtou (foto Památkový ústav v Pardubicích, M. Kolegar, 1975).

Protějšek oltáře tvoří v lodi poprseň kruchty, opatřená znamenitě kutou rokokovou mříží s dřevěným profilovaným soklem, imitujícím mramor (obr. 20). Základ mříže tvoří diagonální mřížka s rozetkami, na níž jsou navěšeny plastické reliéfní vázy, úponky vinné révy a rokaje, tvořící i horní okraj. Vše je tmavě zelené se zlacenými doplňky. Uprostřed je vložena varhanní skříň s manuálem, nad níž je šikmo vztyčen kutý erb. V dalším plánu kompozici doplňují dvě pozoruhodné rokokové zpovědnice, nastavené zpředu bohatě tvarovanými, zezadu pak malovanými varhanními skříňemi. Zbylou část kruchty pokrývají zdobné parkety: v kříženích základního diagonálního rastru jsou nakoso vloženy čtverečky, dělené příčně a diagonálně v osm střídavě tmavých a světlých polí. Do velkých ploch jsou opět nakoso vloženy čtverce, dělené příčkami.

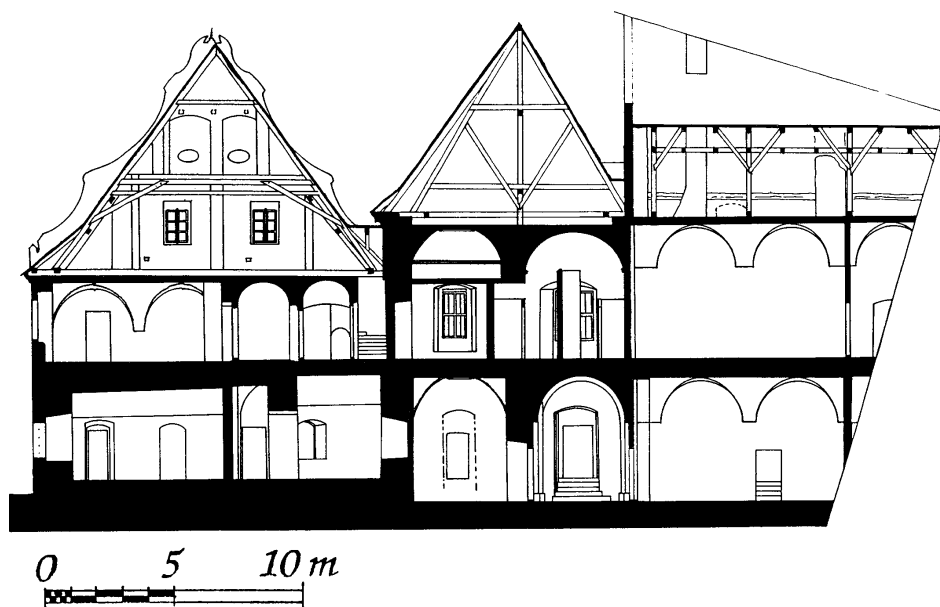
Obr. 21: Pohled, příčný řez starou prelaturou a přilehlou částí klášterního konventu (zpracovala J. Svobodová).

Někdy kolem roku 1700 také pravděpodobně vznikl nynější krov nad podstatnou částí západního křídla (obr. 21). Jde o poměrně nezvyklou krovovou konstrukci, kterou do značné míry umožnila uprostřed probíhající koruna mezikrovové zdi. Krov opět střídá většinou jednu plnou se dvěma prázdnými vazbami. Prázdnou vazbu tvořily, kromě krokvi s dlouhými námětky, dva hambalky, z nichž spodní byl později prakticky v úplnosti vyjmutý a zůstaly po něm pouze výřezy v krokvičích, a vazný trám. V tzv. plné vazbě jsou sice navíc vloženy šikmé vzpěry a stojka, avšak vazný trám je nahrazen krátkaty s výměnami a spodní hambalek byl druhotně na obou koncích zkrácen. Zavětrování v podélném směru tvoří ondřejské kříže, vložené mezi stojky tak, že spodní konce vycházejí z jejich paty, v podélném směru probíhají kromě dvou pozednic ještě další trámy, vložené uprostřed pod hambalky. Na severním konci je krov druhotně zvalbený, vazby jsou ořezané, čelo valby tvoří vějířovitě položené krokve, podchycené vaznicí na sloupcích s pásy.

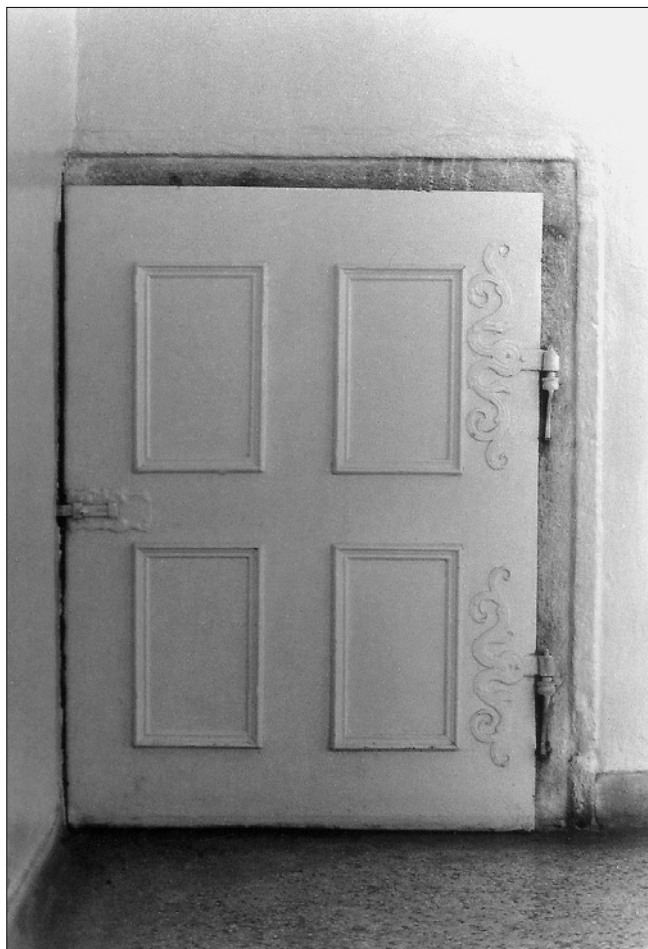
Obr. 22: Pohled, komínová dvířka v chodbě 1. patra západního křídla klášterního konventu (foto J. Svobodová, 1995).
