## KOSTEL VŠECH SVATÝCH v HORŠOVĚ

### ZDENĚK PROCHÁZKA

Kostel Všem svatých v Horšově (okr. Domažlice) je v literatuře zmiňován poměrně často. Zájem odborné veřejnosti se především soustředil na románské konstrukce kostela (Mencl, Benešová, Soukupová 1978, s. 45; Libal 1995, s. 286). Gotickou stavební etapou kostela se naposledy zabýval D. Libal (1995, s. 286). Vzácně dochovanému gotickému krovu nebyla zatím literaturou věnována zasloužená pozornost.

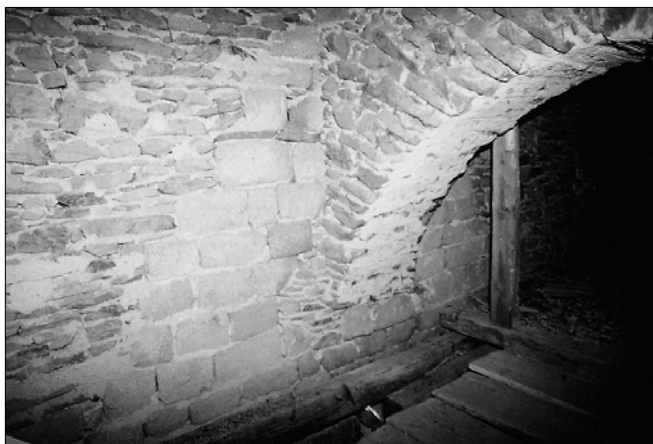
Obr. 3: Horšov, interiér věže s průhledem na půdu kostela. Ve zdi z lomového kamene patrný narušený štít románské svatyně sestavený z opracovaných kvádrů (foto Z. Procházka, 1998).

Abb. 3: Horšov, Inneres des Turmes mit Durchblick in den Dachboden der Kirche. Im Bruchsteinmauerwerk der beschädigte romanische Kirchengiebel aus gehauenen Steinquadern deutlich (Aufnahme des Autors, 1998).

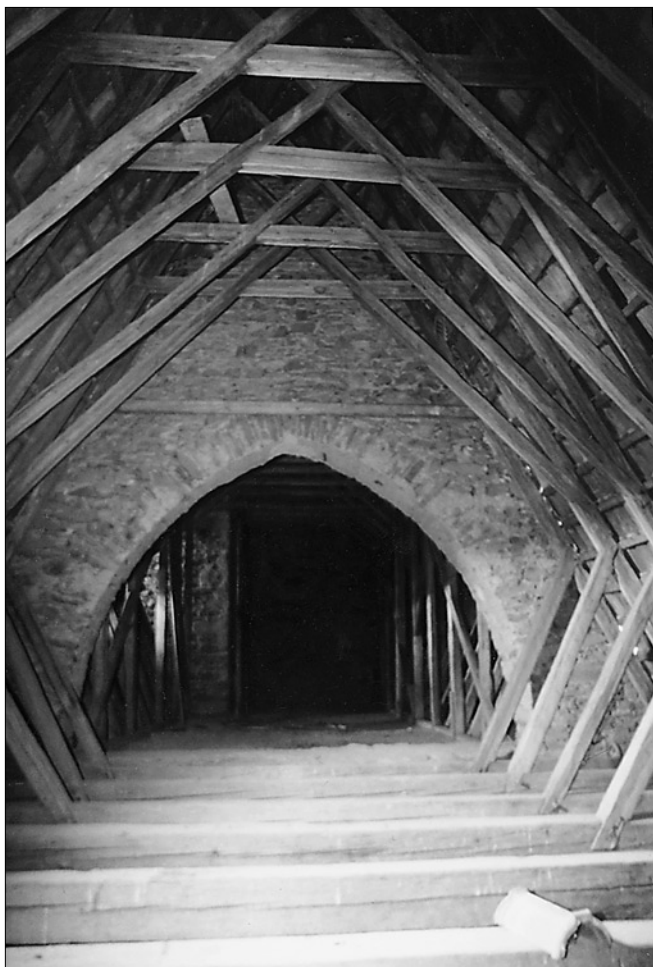
Obr. 7: Horšov, krov presbytáře při pohledu do lodi kostela (foto Z. Procházka, 1998).

Krov lodi odděluje od půdního prostoru presbytáře zděný štít, průchodný 330 cm vysokým otvorem ve tvaru lomeného oblouku. Vazby krovu nad presbytářem jsou konstrukčně totožné s vazbami krovu lodi (obr. 7). Krov presbytáře se skládá z deseti vazeb. Konstrukce je sestavena z jedlových hranolů (určeno podle zbytků kůry), které jsou

Abb. 7: Horšov, Dachstuhl über dem Presbyterium, Blick in das Kirchenschiff (Aufnahme des Autors, 1998).

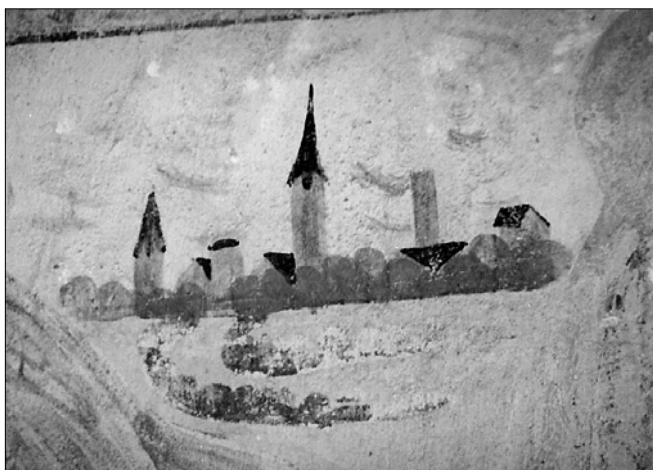
Obr. 8: Horšov, kaple sv. Barbory, jeden z domnělých pohledů na Horšov kolem roku 1489 (foto Z. Procházka, 1998).

Na pozadí některých fresk z konce 15. století se opakuje obraz lokality s několika štíhlými věžemi. Považovat zmíněné vyobrazení za pokus o zachycení středověké podoby Horšova je velice lákavé a do určité míry i pravděpodobné. Jedná se však jen o hypotézu, kterou nebudeme moci prokázat (obr. 8).

Abb. 8: Horšov, Kapelle der hl. Barbara, eine der mutmaßlichen Ansichten von Horšov gegen 1489 (Aufnahme des Autors, 1998).

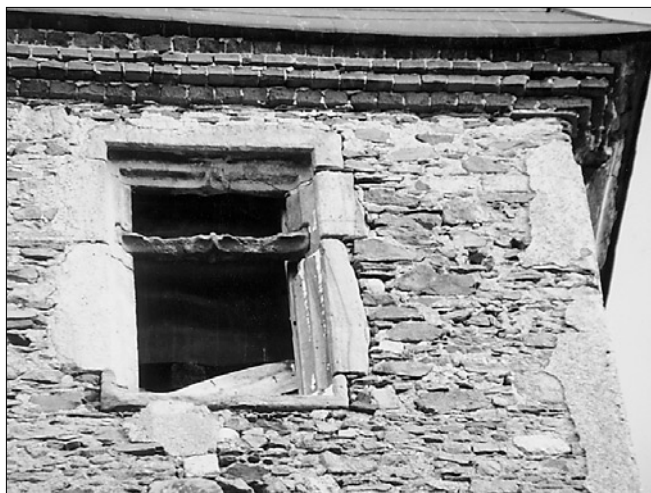
Obr. 9: Horšov, západní okno věžní zvonice (foto Z. Procházka, 1998).

Praha - východ (Sommer, 1987, s. 118 - 121). Věžní zvonici osvětlují tři pravouhlá okna s bohatě profilovanými písčkovcovými ostěními, dělená původně kamennými kříží. Nejlépe je dochováno před povětrnostními vlivy chráněné východní okno. Čtvrtý okenní otvor, obrácený ke střeše lodi, je doplněn oknem s prostým ostěním (obr. 9). Pravouhlá ostění připomínají svým ztvárněním prvky profánní architektury a je možné, že byly použity ze stavby stávající v blízkosti kostela. Vhodným objektem mohla být např. horšov-

Abb. 9: Horšov, westliches Fenster im Glockengeschloß des Turmes (Aufnahme des Autors, 1998).

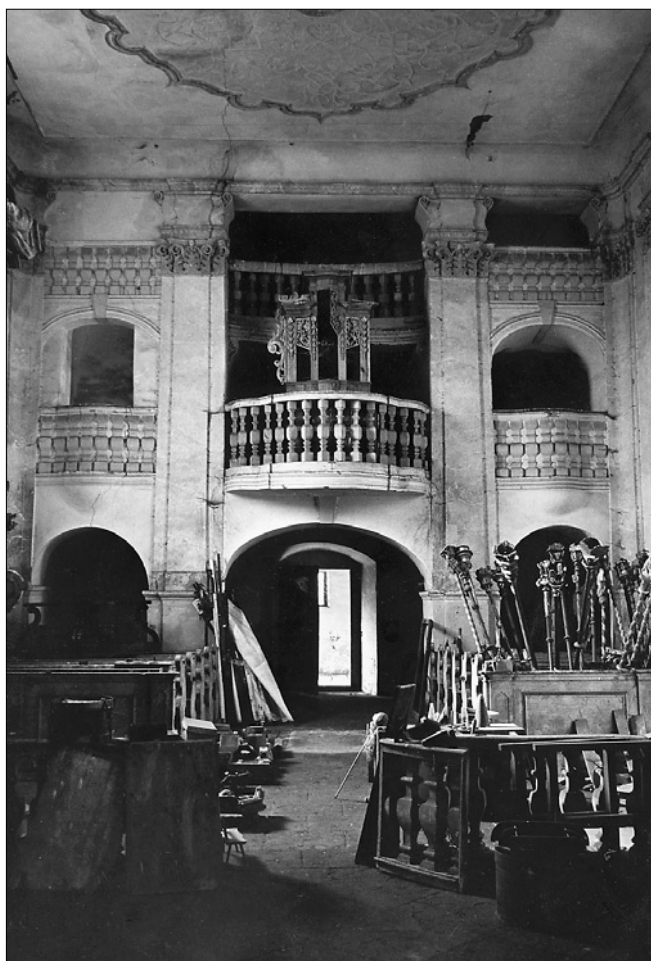
Obr. 10: Horšov, průhled presbytářem do lodi s barokní kruchtou (foto Z. Procházka, 1979).

K poslední výrazné přestavbě kostela došlo teprve kolem poloviny 18. století, snad těsně před rokem 1745, kdy byla svatyně nově vysvěcena (Trajer, 1862, s. 764). Původní gotická okna lodi byla nahrazena dvěma rozměrnými okny kasulového tvaru. Kostel získal novou dvoupatrovou kruchtu, nesenou zděnými pilíři (obr. 10). Interiéry lodi i presbytáře byly zkrášleny svazkovými pilastry, zakončenými korintskými hlavicemi. Také plochý strop lodi získal odpovídající výzdobu v podobě rozměrného štukového zrcadla s vnitřní výmalbou. Špalety oken vyplnila štuková výzdoba vytvořená z páskového ornamentu. V něm jsou jako nepřilíši užívané výzdobný prvek zasazeny i štukové hlavičky - portréty jednotlivých osob vytlačené do forem. Detaily plastické výzdoby a podoba štukových ornamentů spojuje pozdně barokní přestavbu horšovského kostela s přestavbami kostelů v Semněvicích (před r. 1758) a na svatém Vavřinci u Štítar (kolem r. 1759), (Procházka, 1990, s. 59 - 60). Všechny tři stavební úpravy kostelních interiérů proběhly pod patronací Trauttmansdorffů - majitelů horšovskotýnského panství a patrně i za účasti stejných umělců. V 18. století byla ke kostelu dostavěna předsíň, v jejíž podlaze je zasazen barokní náhrobník, ukrytý donedávna pod starou komodou. Barokní je rovněž vstupní branka s ohradní zdí bývalého hřbitova. Márnice, která stávala v jihozápadním nároží hřbitova, ještě v roce 1814, zanikla bez viditelných stop.

Abb. 10: Horšov, Blick durch das Presbyterium ins Kirchenschiff mit der barocken Orgelempore (Aufnahme des Autors, 1998).
