## VĚŽ KOSTELA V ŘEDHOŠTI A JEJÍ OBRANNÁ FUNKCE VE STŘEDOVĚKU

JAN SOMMER

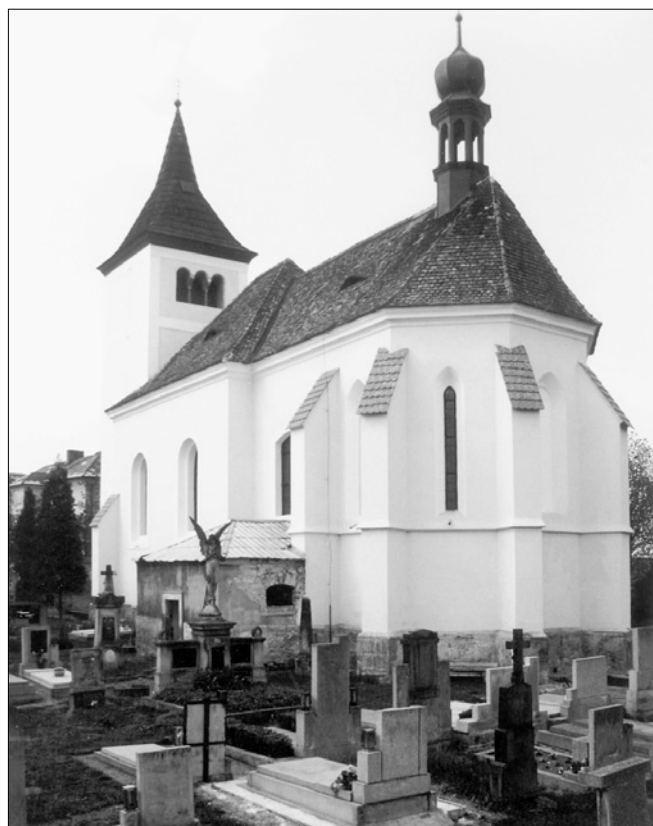
Obr. 1: Ředhošť, kostel sv. Jiljí. Celkový pohled na kostel od jihovýchodu (foto Jan Sommer, 1998).

Abb. 1: Redhošť (Bez. Litoměřice), Kirche des hl. Ägidius. Gesamtansicht von Südosten (Aufnahme Jan Sommer, 1998).

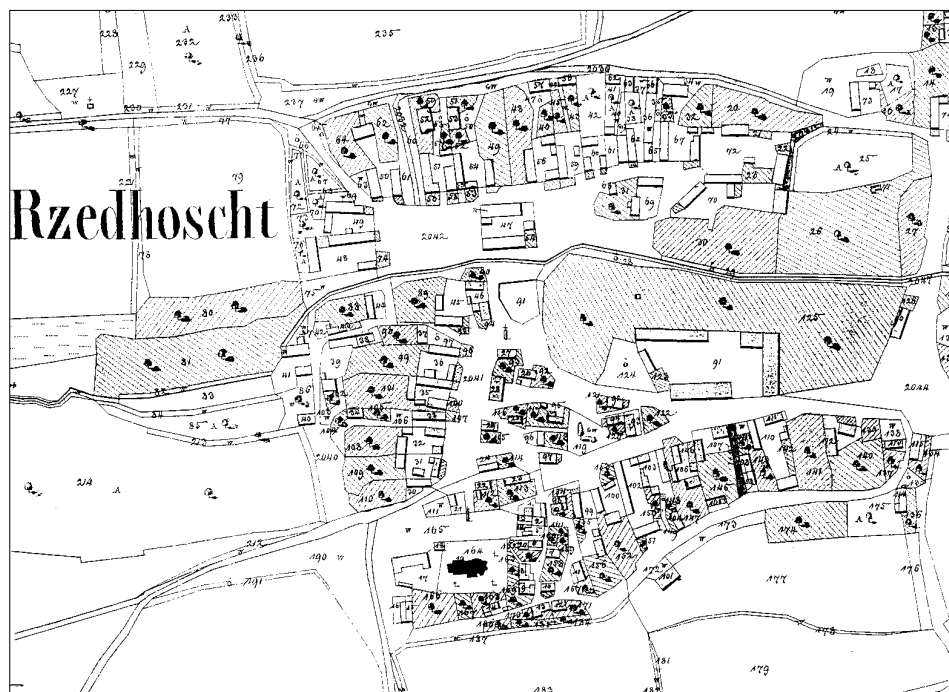
Obr. 2: Ředhošť. Výsek mapy stabilního katastru z roku 1843. Složitá struktura zástavby svědčí o dlouhém urbanistickém vývoji lokality. Kostel vyznačen černě (reprodukce archiv autora).

Abb. 2: Redhošť (Bez. Litoměřice - Leitmeritz). Ausschnitt der Stabilkatastralkarte, 1843. Komplizierte Bebauungsstruktur bezeugt eine langdauernde Entwicklung der Ortschaft. Schwarz - die Kirche (Reproaufnahme aus dem Archiv des Autors).

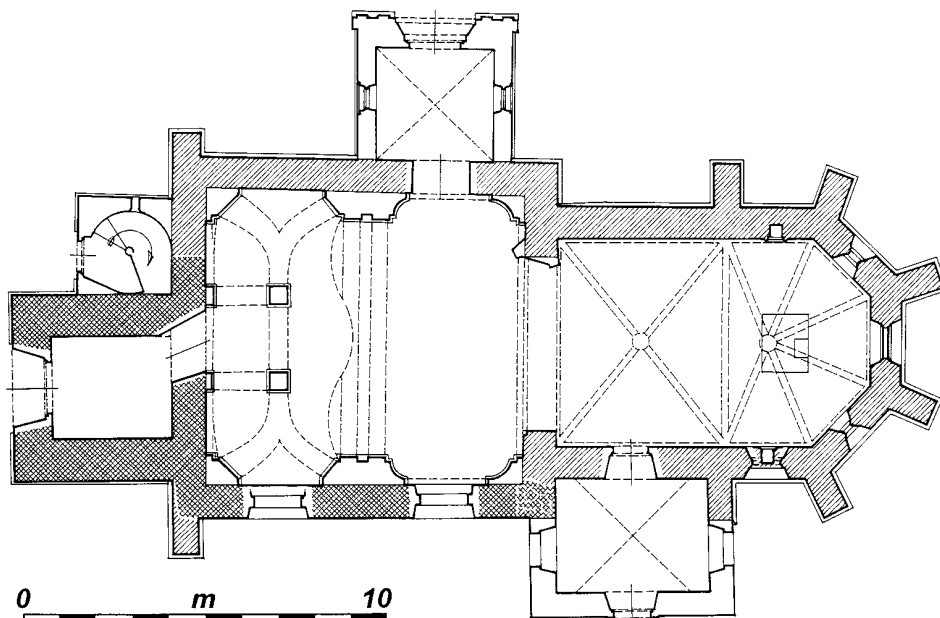
Obr. 3: Ředhošť, kostel sv. Jiljí. Půdorys kostela. Křížkovane vyznačeno zdivo románské, šrafovane gotické. Přerušovaná šrafura značí hypotetické zařazení. Bíle jsou ponechány konstrukce pozdějších doplňků (zaměření a kresba Jan Sommer, 1998).

Románský kostel měl obdélnou loď, z níž se zachovala jižní stěna. Při gotické přestavbě byla nejspíše zachována délka lodi, avšak loď byla rozšířena severním směrem. Současně byl postaven nynější presbytář, takže přesný rozsah a podobu původního závěru kostela by mohl odhalit jen archeologický výzkum.<sup>9</sup>

Abb. 3: Redhošť (Bez. Litoměřice), Kirche des hl. Ägidius. Grundriss der Kirche. Kreuzschraffiert - romanisches, schraffiert - gotisches Mauerwerk, unterbrochene Schraffur - hypothetischer Verlauf, ohne Schraffierung - spätere Ergänzungen (Vermessung und Aufnahme Jan Sommer, 1998).

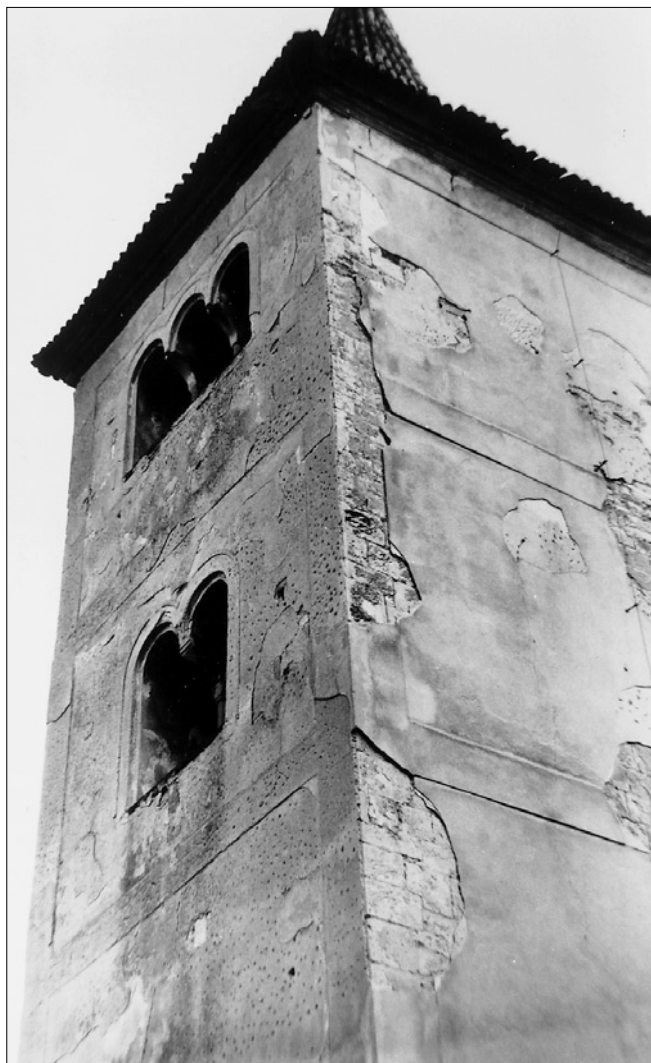
Obr. 4: Ředhošť, kostel sv. Jiljí. Jihozápadní nároží věže na snímku z roku 1988. Na západním průčelí jsou zachována sdružená okénka spodní a horní galerie; střední galerie je zcela zazděna (reprodukce archiv autora).

Abb. 4: Redhošť (Bez. Litoměřice), Kirche des hl. Ägidius. Südwestliche Turmecke, Zustand im J. 1998. An der Westfassade Doppelfenster der unteren und oberen Galerie erhalten, die mittlere Galerie ganz zugemauert (Reproaufnahme aus dem Archiv des Autors).

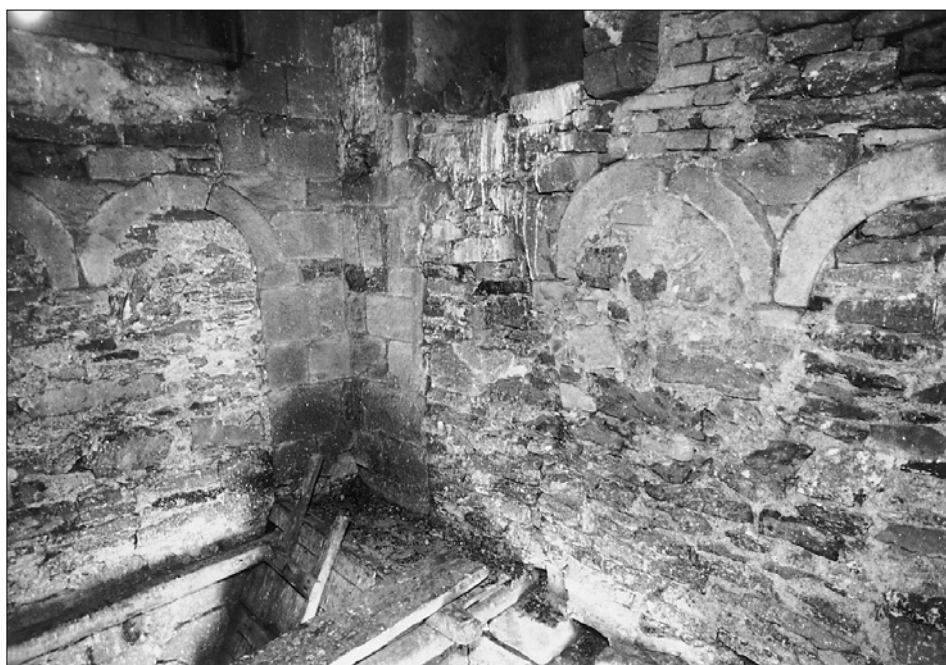
Obr. 5: Ředhošť, kostel sv. Jiljí. Jihovýchodní kout třetího patra věže s viditelnými obrysy zazděných sdružených okének střední galerie (foto Jan Sommer, 1998).

Abb. 5: Redhošť (Bez. Litoměřice), Kirche des hl. Ägidius. Südostecke des dritten Turmgeschosses mit deutlichen Umrissen eines zugemauerten Doppelfensters der mittleren Galerie (Aufnahme Jan Sommer, 1998).

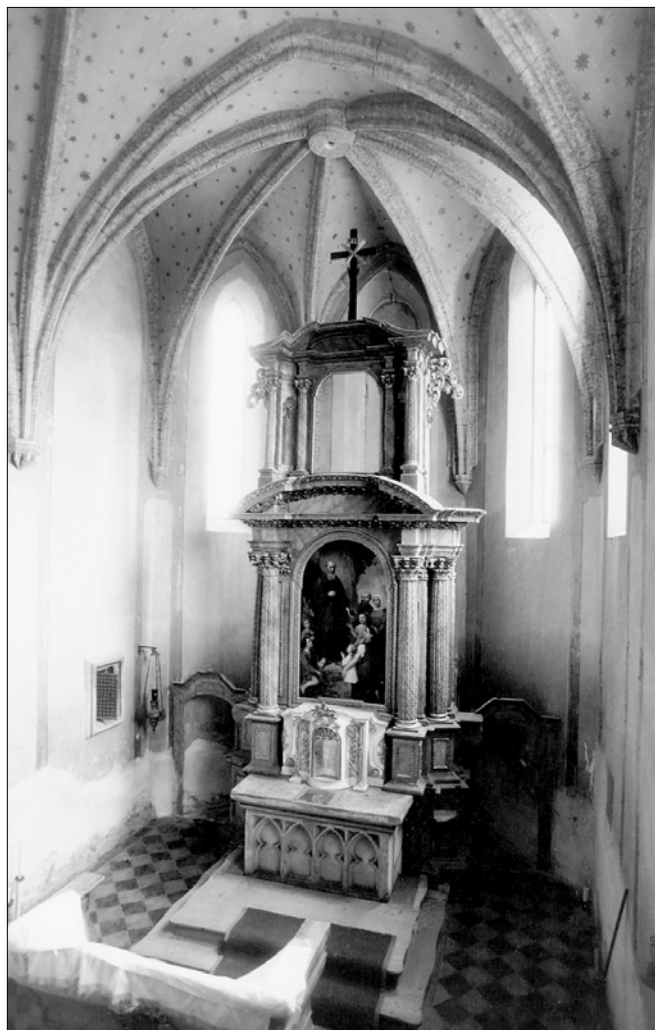
Obr. 6: Ředhošť, kostel sv. Jiljí. Interiér presbyteria (foto Jan Sommer, 1998).

Abb. 6: Redhošť (Bez. Litoměřice), Kirche des hl. Ägidius. Inneres des Presbyteriums (Aufnahme Jan Sommer, 1998).

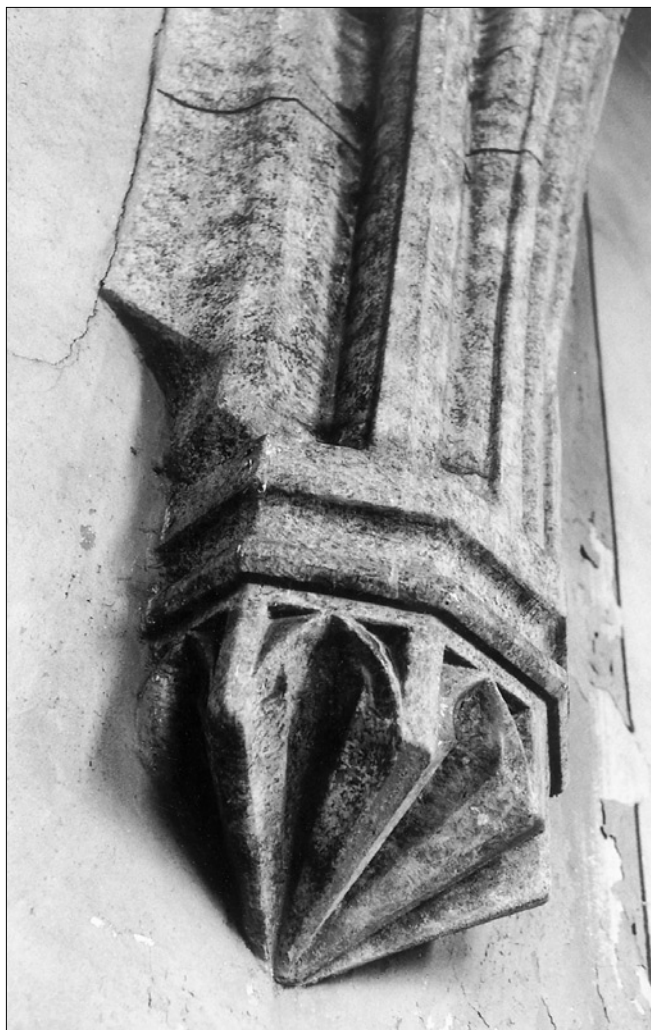
Obr. 7: Ředhošť, kostel sv. Jiljí. Klenební konzola na severní straně presbyteria (foto Jan Sommer, 1998).

Klenba presbyteria se vyznačuje ušlechtilými liniemi hruškových klenebních žeber, která vybíhají z jednoduchých jehlancových konzol, na rozhraní obou klenebních polí probraných reliéfní kružbovou arkaturou. Svorníky v průsecích mírně hrotitých diagonál jsou kruhové s plochými terčí, v jejichž středech jsou vyvrtány otvory, které asi vznikly později. Po celém obvodu presbyteria jsou čelní oblouky kleneb lemovány přízedními žebry, která mají profil poloovičního vyžlabeného klínu. Patky čelních oblouků přesahují plochu krycích desek konzol, a jsou proto nad konzolami ukončeny obloukovitým podseknutím. Bez ohledání zdíva není možné vztah žeber ke konzolám posoudit. Není vyloučeno např., že o doplnění kleneb čelními žebry bylo rozhodnuto teprve během stavby poté, co byly konzoly osazeny do obvodového zdíva. Klenební plochy jsou sestaveny z lomového kamene.

Abb. 7: Redhošť (Bez. Litoměřice), Kirche des hl. Ägidius. Gewölbekonsolle an der Presbyteriumsnordseite (Aufnahme Jan Sommer, 1998).

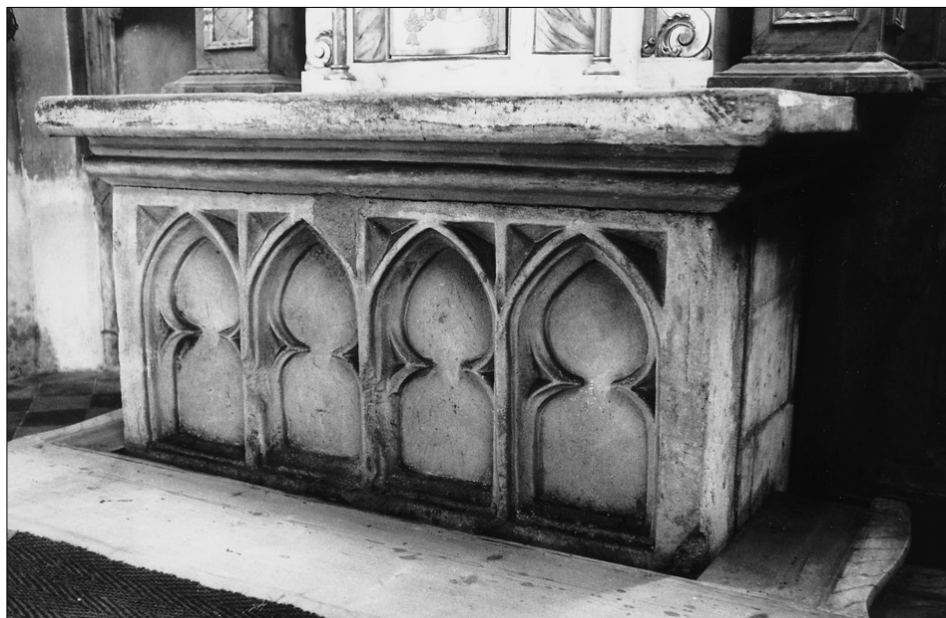
Obr. 8: Ředhošť, kostel sv. Jiljí. Stípes a menza hlavního oltáře (foto Jan Sommer, 1998).

Abb. 8: Redhošť (Bez. Litoměřice), Kirche des hl. Ägidius. Altartisch und Stipes des Hochaltars (Aufnahme Jan Sommer, 1998).
