## KOSTEL SV. VOJTĚCHA POBLÍŽ STUDNIC U TELČE (K PODOBĚ POZDNĚ STŘEDOVĚKÝCH KROVŮ V OKOLÍ TELČE)

JIŘÍ BLÁHA, JOSEF HRDLIČKA

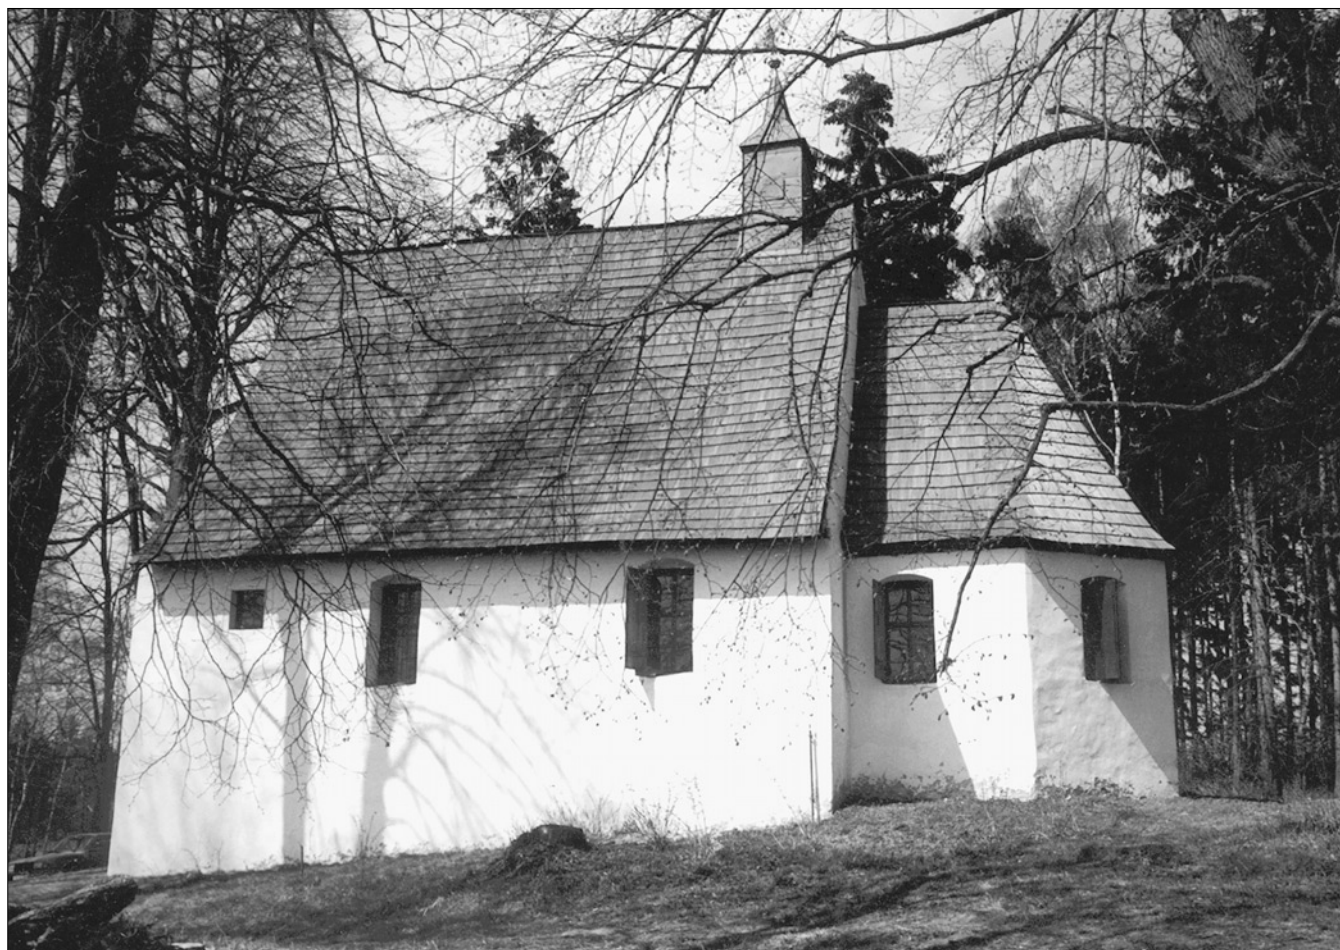
Obr. 1: Kostel sv. Vojtěcha - celkový pohled (foto Antonín Bína, 1997).

Kostelu svatého Vojtěcha (obr. 1) byla dosud věnována pozornost zejména v lokální historické literatuře, která se jím zabývala především v souvislosti s legendistickými počátky.<sup>1)</sup> Jeho stavební začátky jsou kladeny do 15. století, a to pouze díky několika dochovaným pozdně gotickým plastikám, které jsou považovány za součást původní výbavy.<sup>2)</sup> Dosud známé prameny ale neuvádějí ani zasvěcení svatyně, ani nezmiňují její dřívější využití k liturgickým

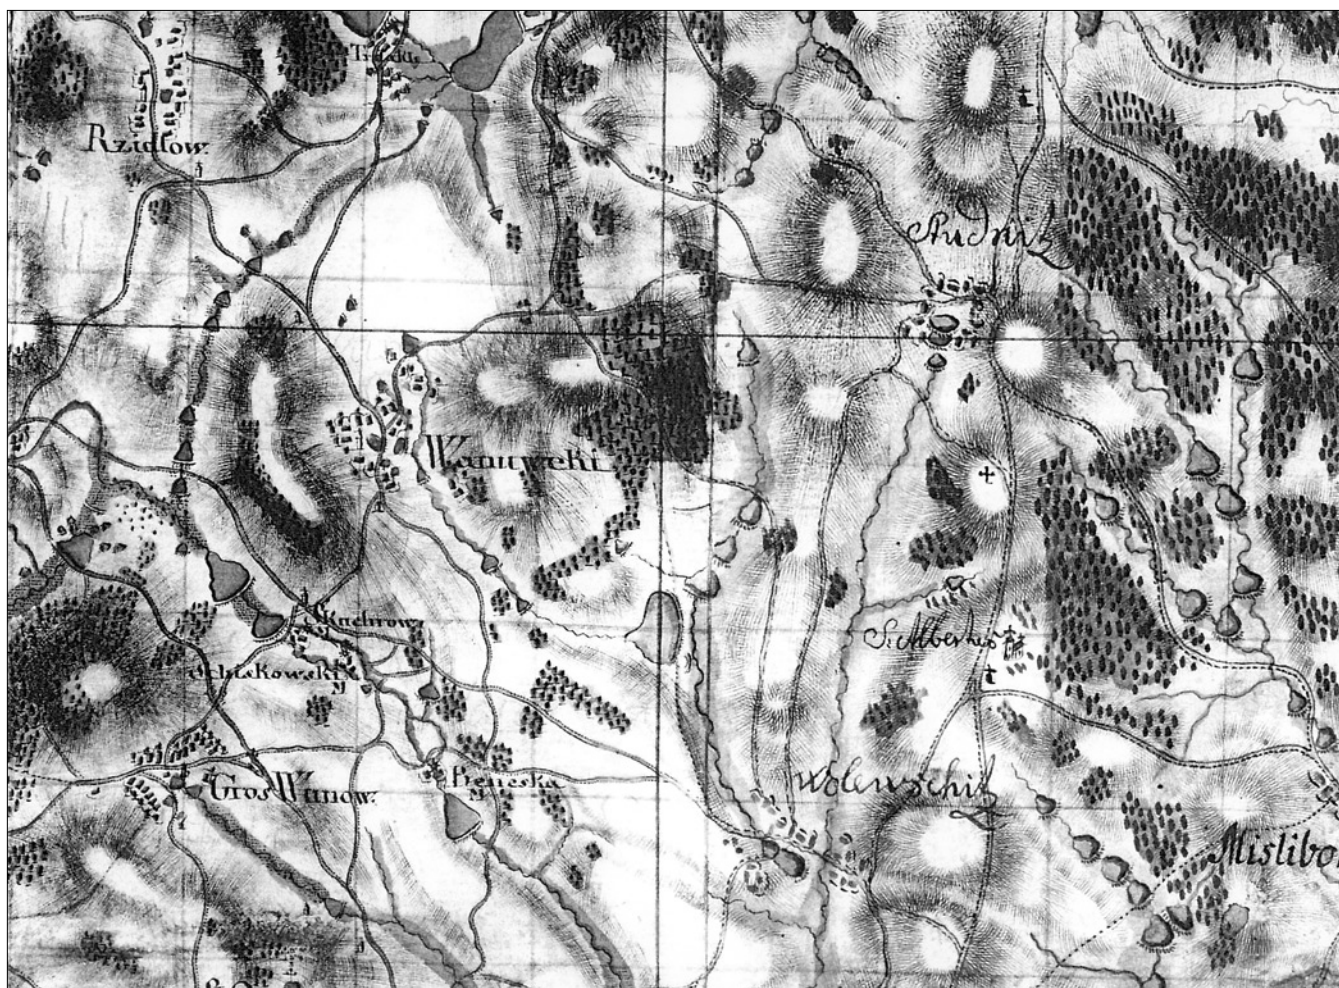
Obr. 2: Kostel sv. Vojtěcha - výřez z otisku josefského vojenského mapování, 90. léta 18. stol. a z císařského otisku mapy stabilního katastru, 1835 (dole).

Na všeobecné mapě makrabství moravského (Covens a Mortier, Amsterdam 1790) je kostelík zobrazen značkou pro „*templa solitaria*“ a s označením S. Albertus je v 70. letech 18. století zanesen do mapového listu tzv. josefského vojenského mapování. Zde je použita značka kostelní stavby, stylizovaná do jednoduché axonometrie věže s navazující lodí. Podrobná mapa stabilního katastru z roku 1835 ještě nezachycuje přístavbu sakristie (obr. 2).

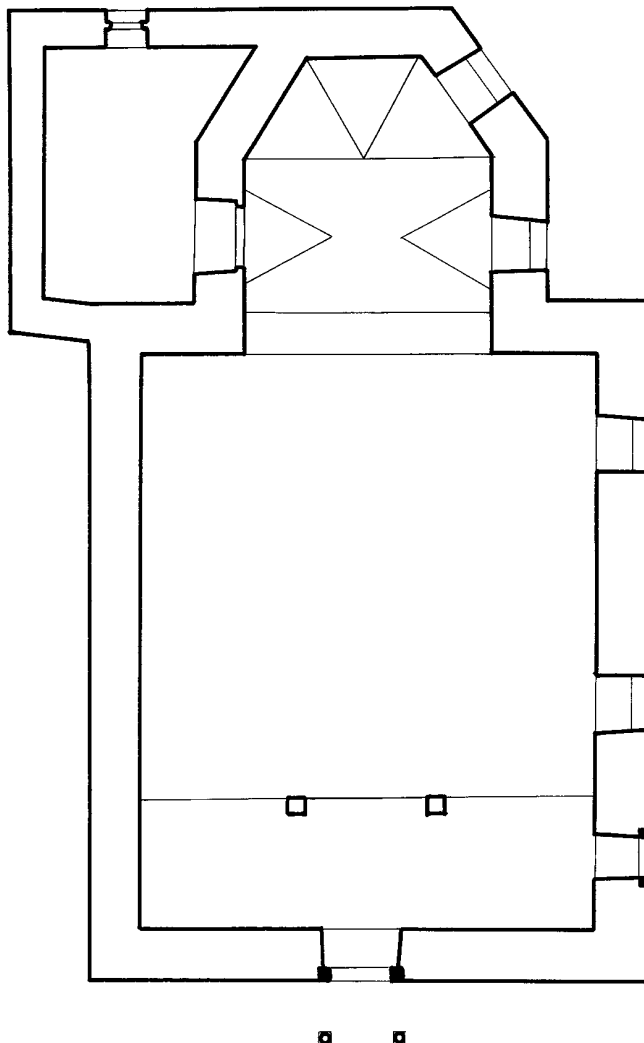
Obr. 4: Kostel sv. Vojtěcha - půdorys v úrovni přízemí (zaměření Roman Švarc, 1997).

Kostel Sv. Vojtěcha je drobnou orientovanou sakrální stavbou o půdorysných rozměrech 10,5 m × 18 m s obdél-

nou lodí, presbyteriem s trojbokým závěrem a s obdélnou sakristií přiloženou k severní stěně presbyteria (obr. 4). Obvodové zdivo je kamenné, hladce omítané s bílou vápenou líčkou, vnější líc směrem vzhůru ztelně ustupuje. Oba štíty vymezující střechu hlavní lodi jsou vyzděné z cihel jednotného formátu 7 × 13 × 28 cm. Střecha je krytá v jediné vrstvě dřevěným štípaným šindelem, čtyřboká zvonová víž-

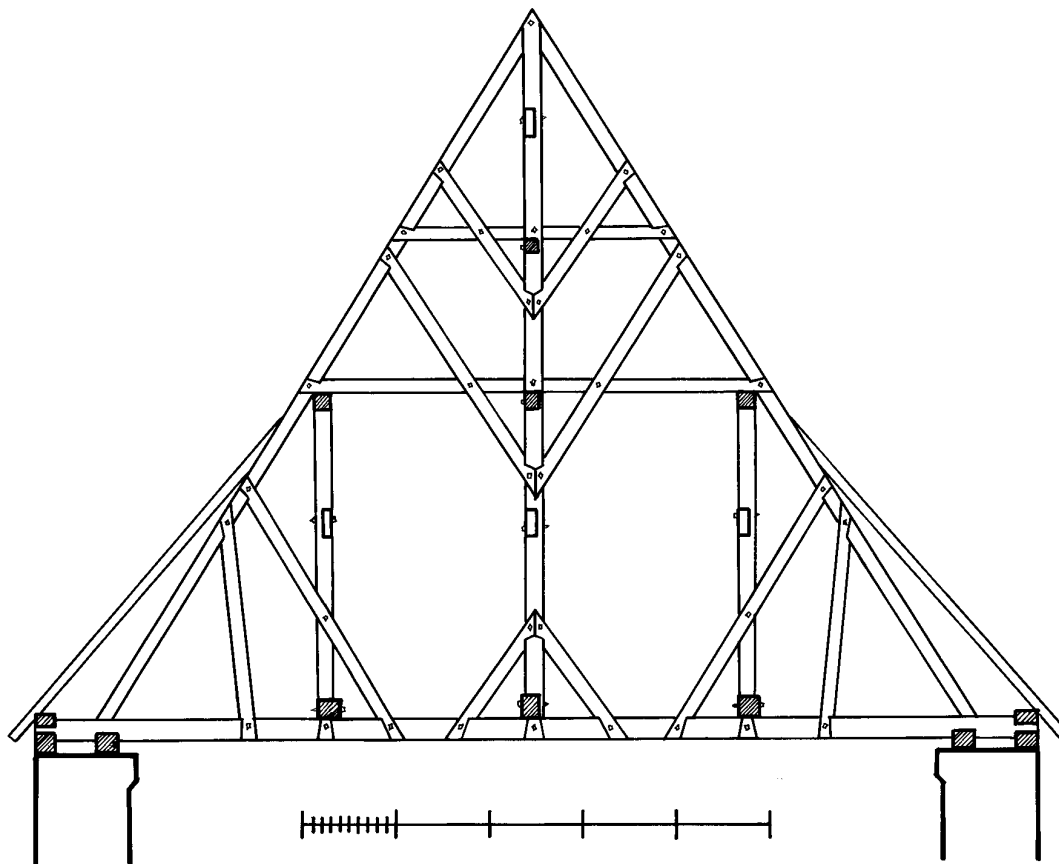
Obr. 5: Kostel sv. Vojtěcha - krov nad lodí, příčná plná vazba (zaměření a nákresy všech krovů Jiří Bláha, Lucie Bláhová, 1998).

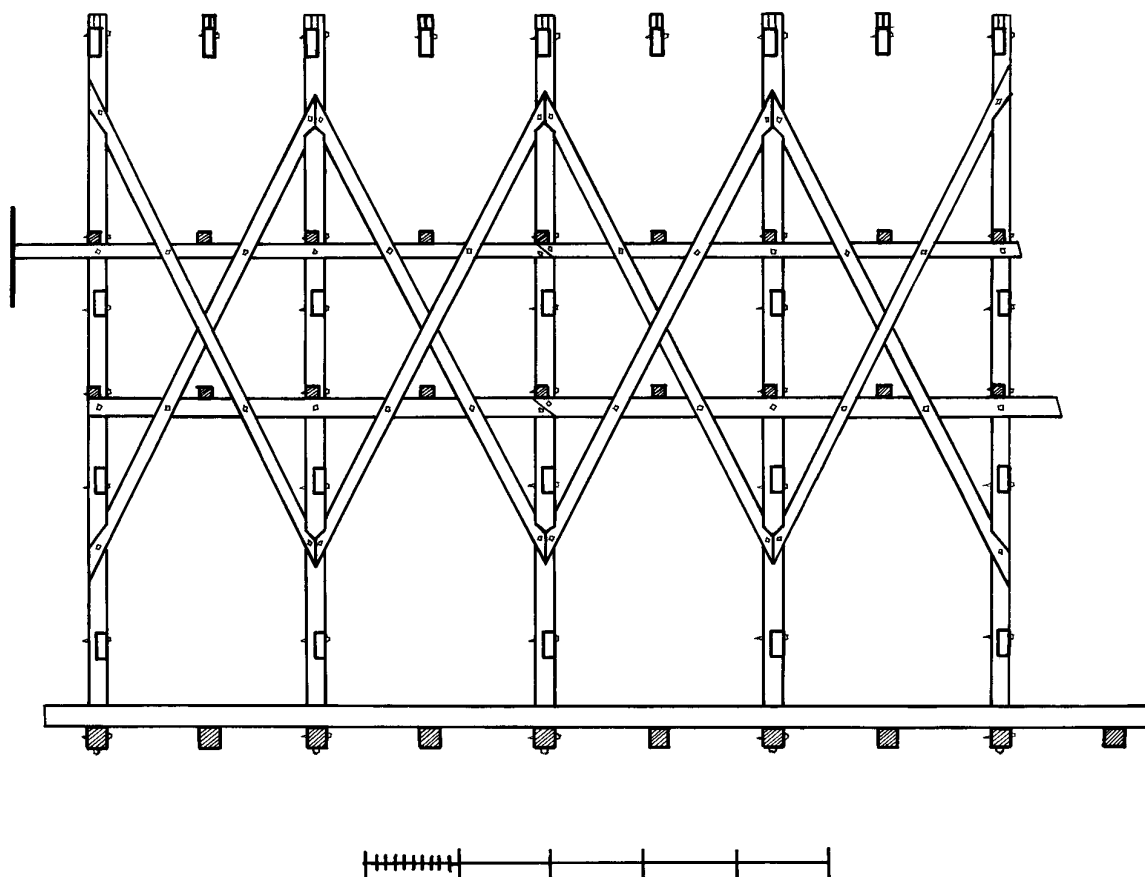
Obr. 6: Kostel sv. Vojtěcha - krov nad lodí, centrální stolice podélného vázání.

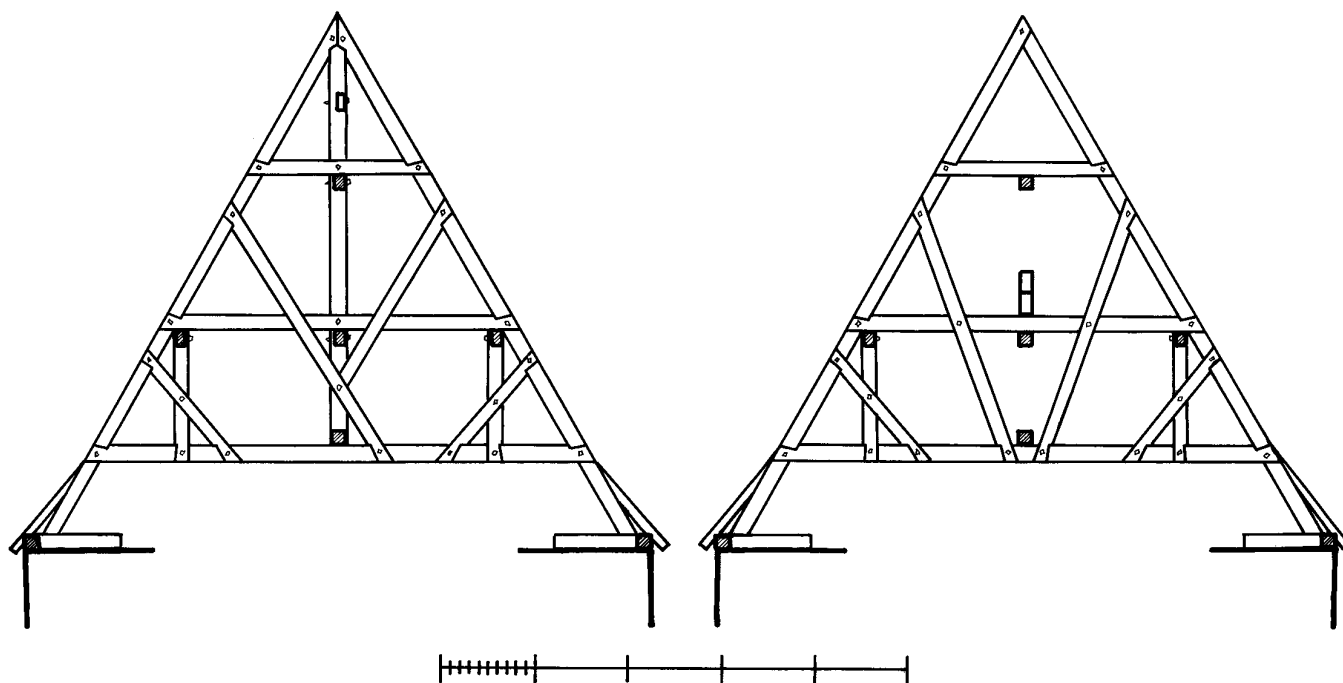
Obr. 7: Kostel sv. Vojtěcha - krov nad presbyteriem, příčné vazby.

Krov nad presbyteriem (obr. 21) je složen pouze ze tří příčných vazeb (obr. 7), jejichž konstrukce je v principu shodná s krovem hlavní lodi. Vzhledem k celkově menším rozměrům jsou vynechány klasové vzpěry krokví v úrovni horních hambalků i pateční vzpěry krokví. Ve spodní části je pak jižní z klasových vzpěr průběžná (obr. 22) a pokračuje až do vazného trámu, který je tu de facto prvním hambalkem, neboť pod jeho úrovní je vytvořen prostor k zaklenutí presbytáře a krokve jsou čepovány do krácat, uložených na pozednice o cca 80 cm níže. Mezilehlá vazba je namísto středního sloupu vybavena párem krokvních vzpěr plátovaných na hambalky. Laterální stolice (obr. 23) jsou opatřeny sloupky i v mezilehlé vazbě, chybí jim však spodní vaznice i podélné zavětrování. To je v centrálním rámu (obr. 9) tvořeno opět ondřejským křížem, který je ale ve své spodní části plátován do prahové vaznice, spočívající na

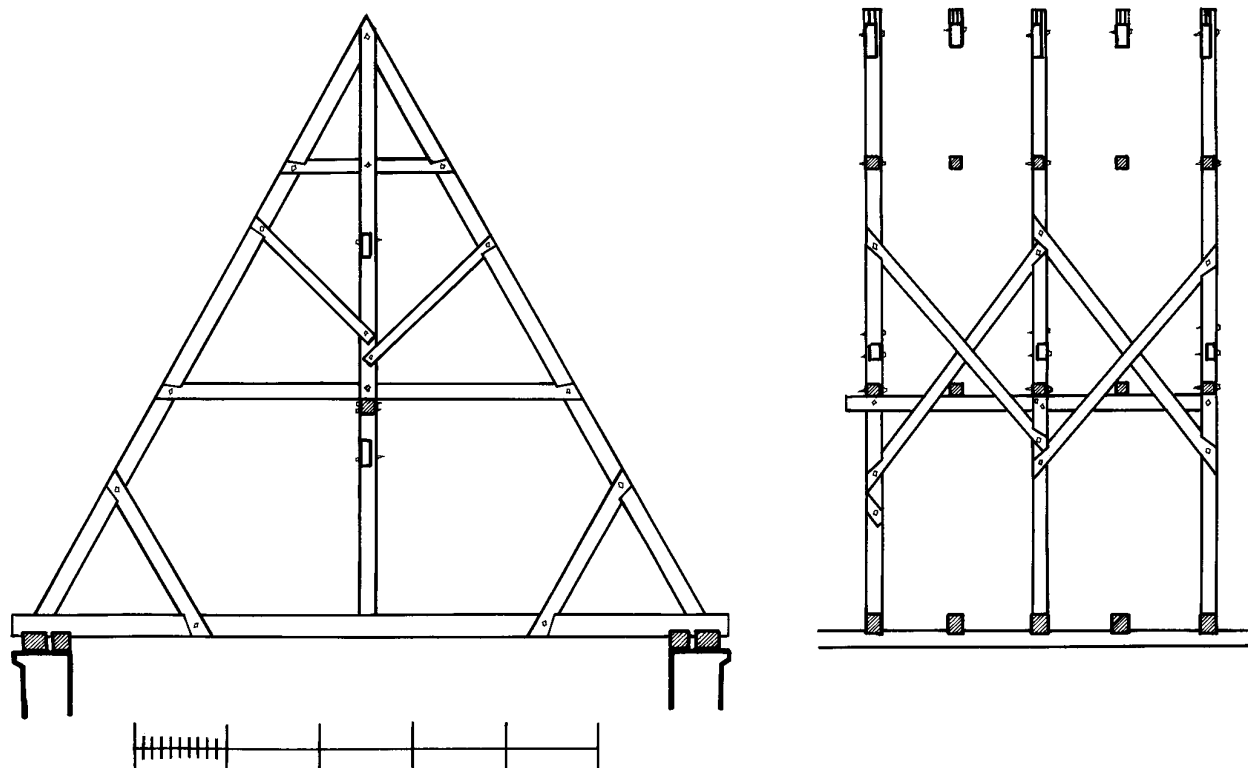
Obr. 8: Kostel sv. Petra a Pavla, Rančřov u Jihlavy - příčné a podélné schéma krovu nad presbyteriem, datovaného dendrochronologicky do roku 1442.

Zatím nejstarší zjištěnou dochovanou konstrukcí sledovaného typu je v této části Vysočiny krov nad presbytářem kostela sv. Petra a Pavla v Rančířově u Jihlavy (obr. 8). Dendrochronologie v jeho případě určila rok kácení jedlových kmenů 1442. Z vyobrazení je zřejmé, že jde ještě o velmi nezralé řešení. Střední sloupek zde není ještě věšákem

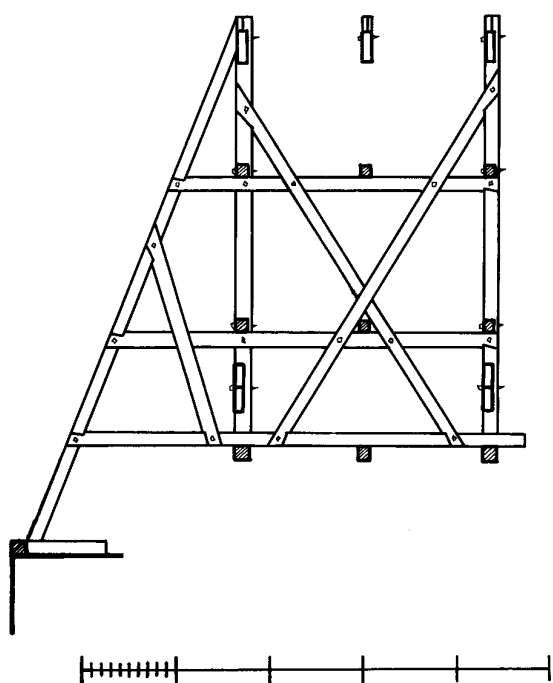
Obr. 9: Kostel sv. Vojtěcha - krov nad presbyteriem, centrální stolice podélného vázání.

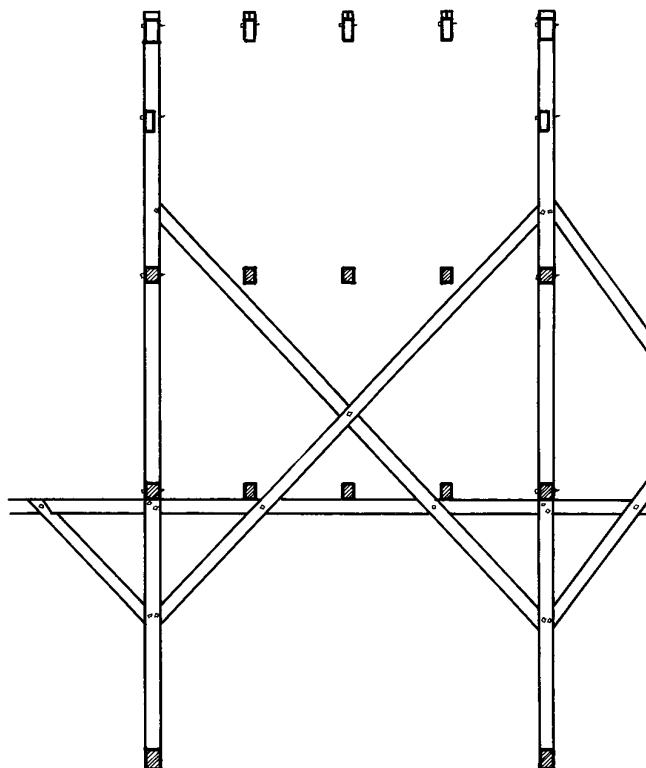
Obr. 10: Kostel sv. Kateřiny Sienské, Třešť - podélné schéma krovu z roku 1825.

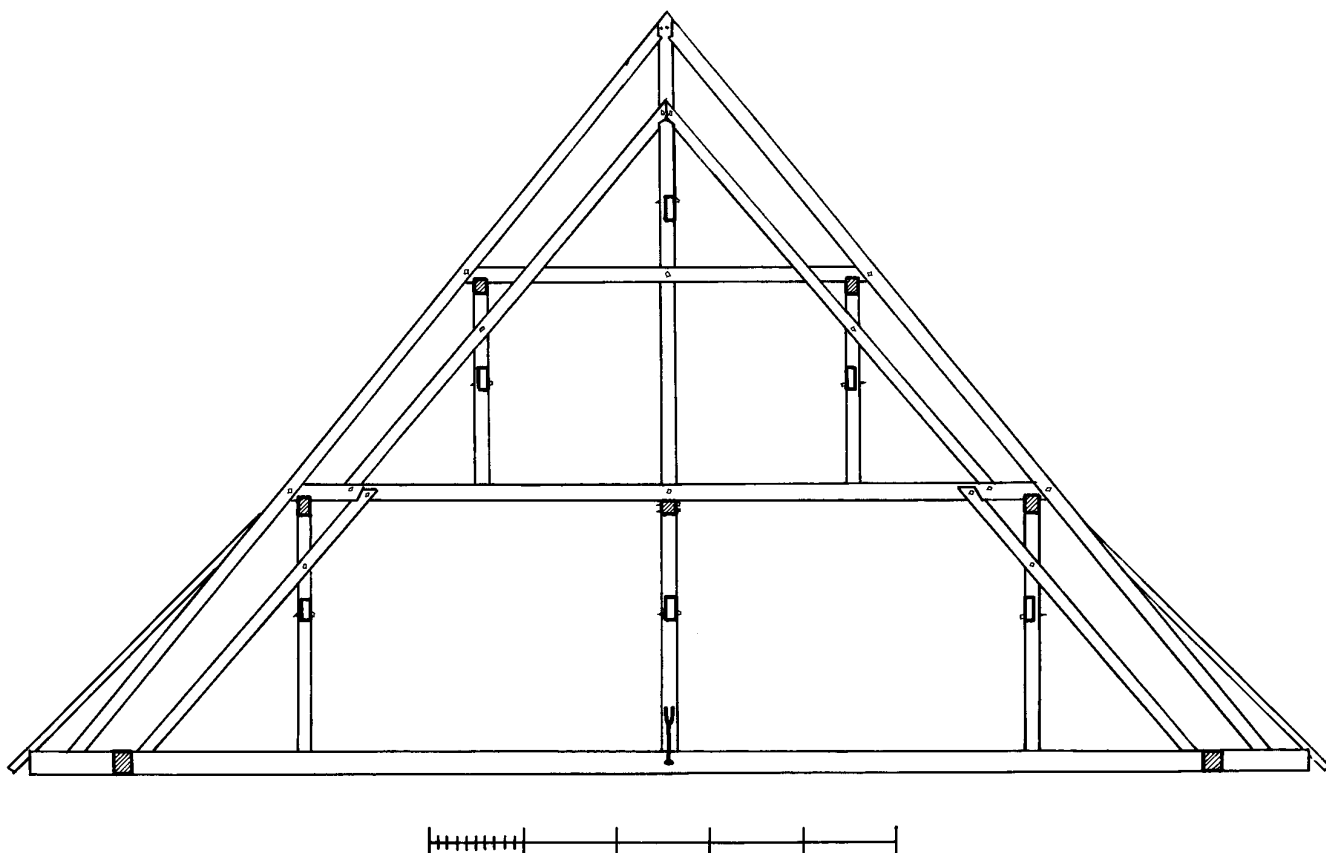
Obr. 11: Kostel sv. Kateřiny Sienské, Třešť - příčné schéma krovu z roku 1825.

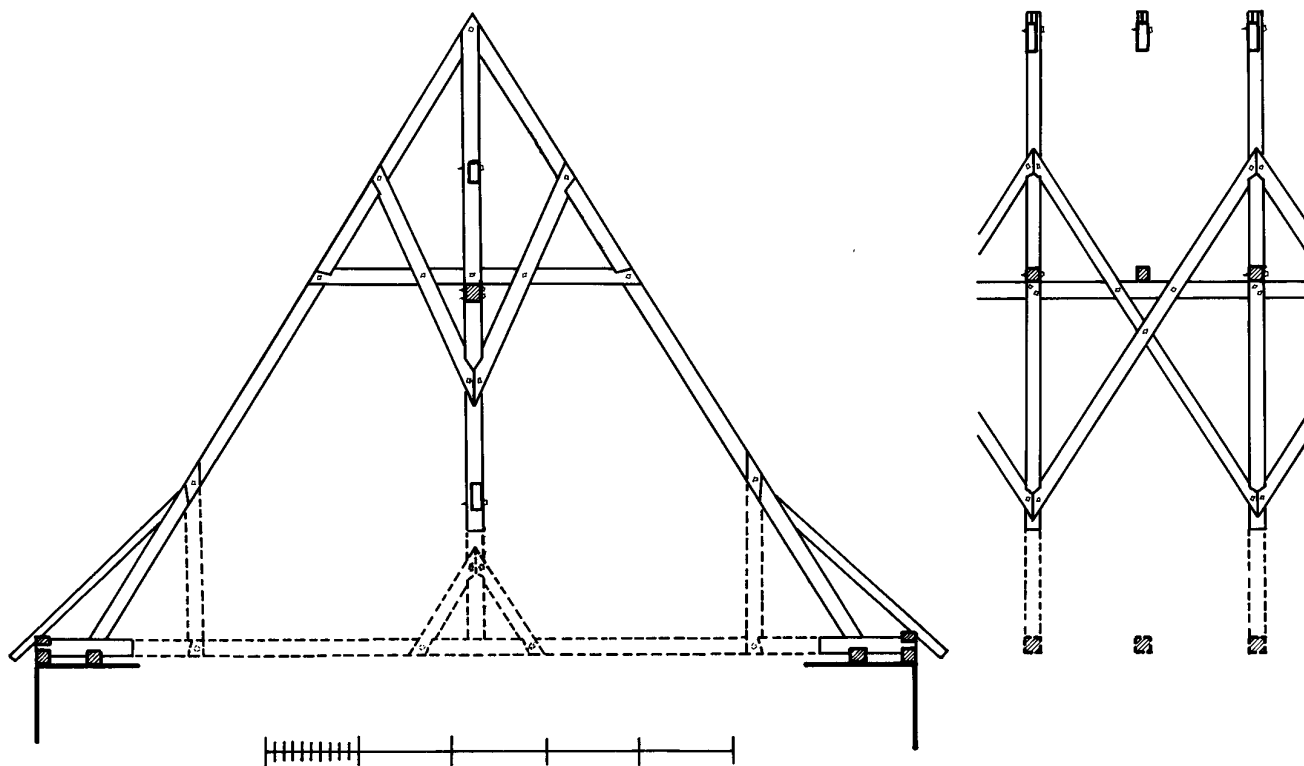
Obr. 12: Kostel sv. Maří Magdaleny v Růžené u Třeště - příčné a podélné schéma krovu nad lodí, čárkovaně je vyznačena předpokládaná původní podoba konstrukce.

Krov lodi drobného kostela sv. Mari Magdaleny v nedaleké Růžence byl původně patrně spřažen s plochým stropem, nyní je jeho spodní část odříznutá a upravená pro dodatečně vloženou dřevěnou klenbu. Přesto si lze udělat poměrně dobrou představu o podobě původní konstrukce (obr. 12). Jediný hambalek je umístěn relativně vysoko, takže ondřejské vzpěry se kříží ještě pod úrovní rozpěr čepovaných do sloupků. Ve spodních částech všech krokví vazeb jsou patrné dlaby po odstraněných patních stojkách. Presbytář to-

hoto malebného kostelíka je uzavřen čtyřmi stranami desetiúhelníka a vazba jeho krovu je tvořena pouze krokviemi s hambalky ve dvou úrovních. Tesařské značení vazeb je provedeno postupným čárkováním rudkou. Snaha o dendrochronologické určení je zatím pro velmi malý počet letokruhů neúspěšná. S největší pravděpodobností se však jedná o krov příslušející úvodní pozdně gotické fázi vývoje kostela, která proběhla po polovině 15. století.

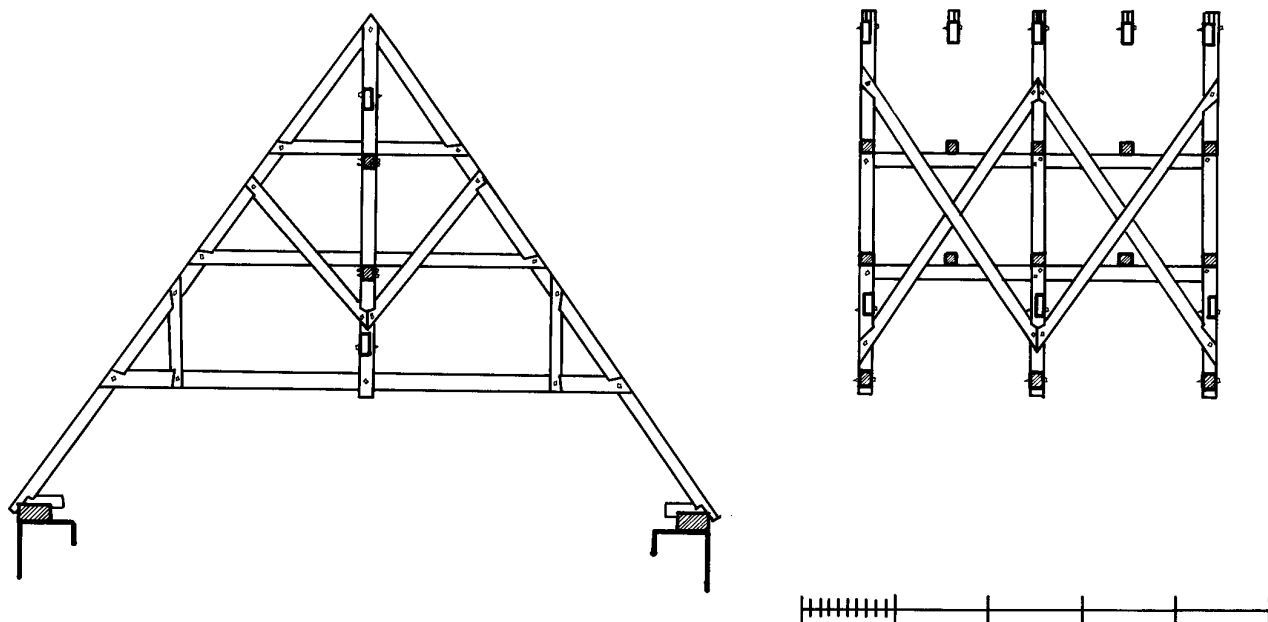
Obr. 13: Kostel sv. Kunhuty v Kostelci u Jihlavy - příčné a podélné schéma krovu nad presbyteriem.

Původní krov se zachoval i nad pozdně gotickým presbyteriem kostela sv. Kunhuty v Kostelci u Jihlavy (obr. 13). Tato konstrukce je již značně pokročilá, pravidelná a proporční rozvržení prvků v příčné i v podélné vazbě ukazuje na zkušenou skupinu tesařů. Dendrochronologie však podobně jako v předešlém případě ani zde nemá k dispozici dostatečně dlouhou letokruhovou řadu, jaká by umožnila přesnou dataci. Všechny odebrané vzorky byly z jedlového dřeva. Vznik krovu je předpokládán ve druhé polovině 15. století.

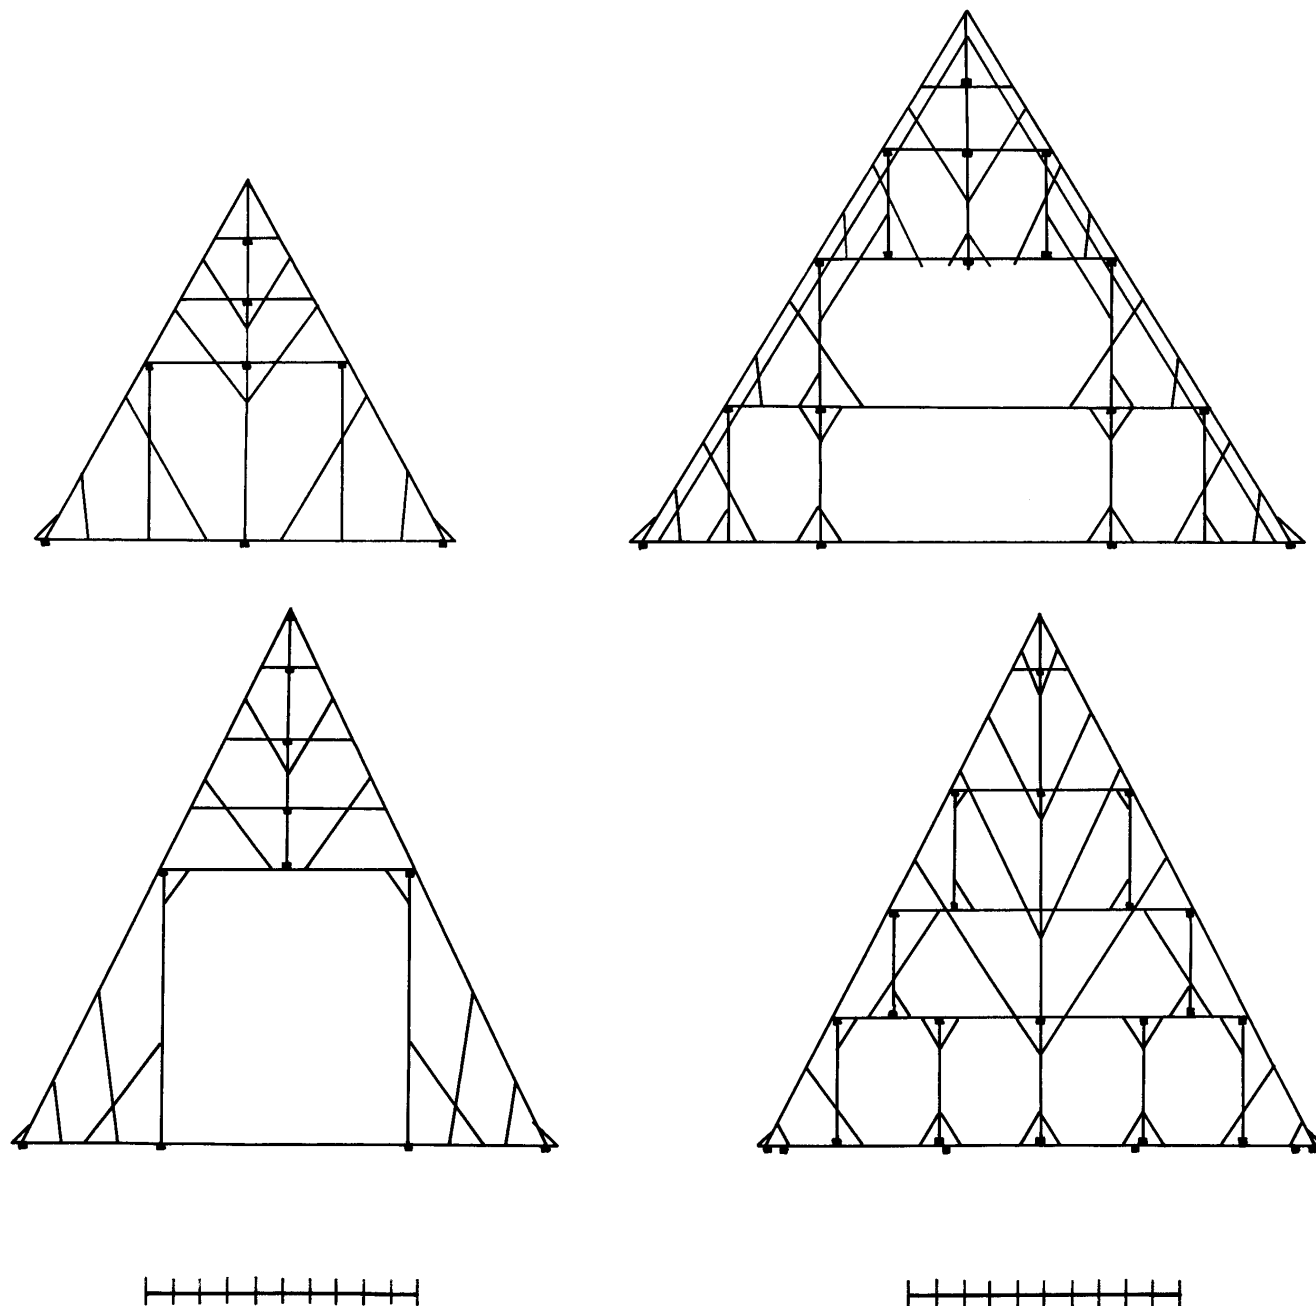
Obr. 14: Prutová schémata příčných vazeb krovů nad kostelními loďmi - u sv. Jakuba v Telči (1464), sv. Jakuba v Jihlavě (1537), sv. Víta v Českém Krumlově a sv. Jakuba v Prachaticích (oba okolo 1510).

Pro úplnost zde uvádíme ještě prutová schémata úplných příčných vazeb několika našich velkých kostelních krovů, jejichž konstrukce vznikly rozvinutím popsaného typu podélně vázaného krovu (obr. 14). Farní kostel sv. Jakuba v Telči je tak nejblíže příkladem aplikace tohoto typu na zastřešení charakteristického sakrálního prostoru jihočeské pozdní gotiky - dvoulodní síně s vestavěnou západní kruchtou. Dendrochronologická analýza prozradila, že se kácelo v letech 1462 a 1464.<sup>33)</sup> Další tři schémata představují různé varianty při použití nad halovým trojlodím. Konstrukce krovu farního kostela sv. Jakuba v Jihlavě je samotnými tesaři ozdobně vročena 1537. Krovy sv. Víta v Českém Krumlově, ani sv. Jakuba v Prachaticích nebyly zatím dendrochronologicky zpracovány, dosavadní historiografie předpokládá vznik obou těchto konstrukcí někdy okolo roku 1510.

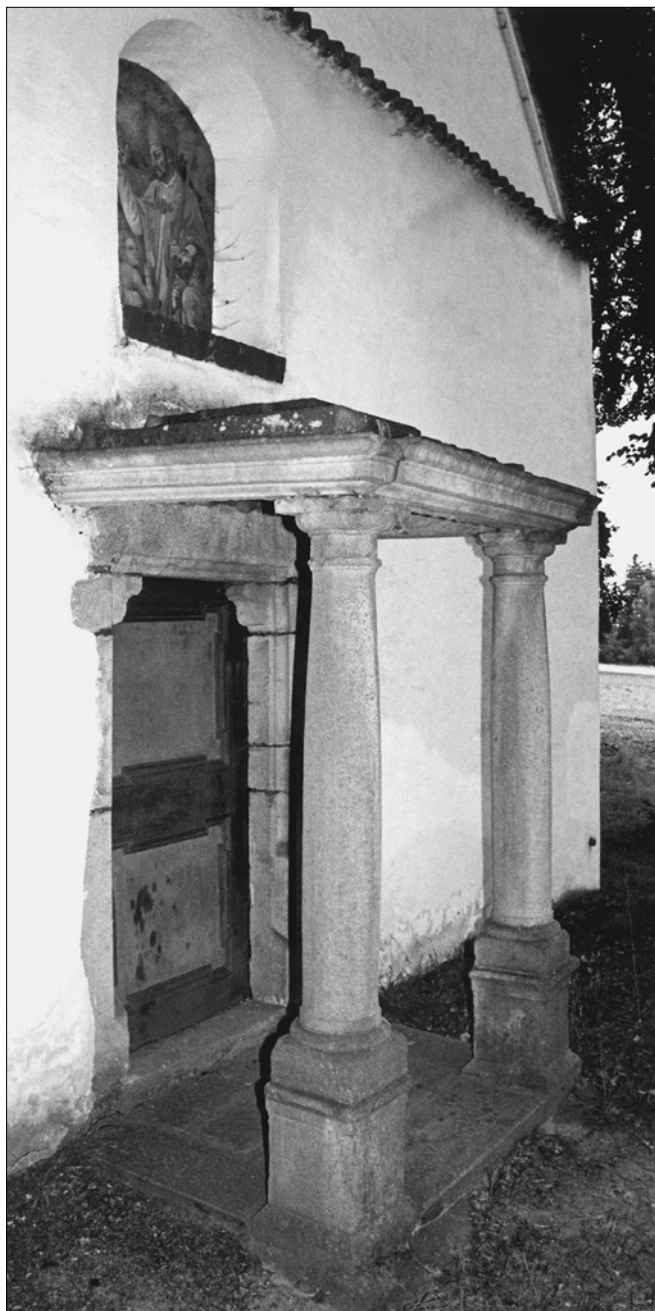
Obr. 15: Kostel sv. Vojtěcha - žulový portikus před hlavním průčelím (foto Antonín Bína, 1998).

ka s jehlancovou osmibokou helmicí je celá oplechovaná. Okna kostela jsou obrácena k jihu a k jihovýchodu, sakristii osvětluje z východní strany nevelké obdélné okno. Presbytář a loď mají po dvou převýšených obdélných oknech se segmentovými záklenky, kružta je navíc přisvětlena menším nepatrně převýšeným oknem v kamenném ostění s lištou. Ve vnitřní špaletě tohoto okenního otvoru jsou po obou stranách kapsy pro zajišťovací trámec, kamenné ostění má otvory po někdejší mříži. Podkroví je osvětleno obdélným oknem v ose západního štítu lodi. Vnější plášť postrádá architektonické členění, pouze na západním průčelí je nad hlavním vstupem segmentová nika s vloženým obrazem sv. Vojtěcha. Vlastní štít nad ní je oddělen řadou prejzů osazenou v úrovni koruny obvodového zdiva. Kamenný vstupní portikus (obr. 15) je tvořen stříškou ze stupňovitě klade-

ných žulových desek, podpíranou dvěma toskánskými sloupky s entazí, které spočívají na trojdílných soklech. Sedlový portál hlavního vstupu má prostý výžlabek v okoseném ostění na pravouhle ukončené trnoži s trojúhelným náběžným štítkem (obr. 16). Konzoly mají esovitý tvar s proláklým ukončením. Vstupní dveře jsou dvouvrstvé. Jejich základní deska má z vnitřní strany částečně zapuštěné svlaky, na nichž jsou upevněny vodorovné pásové závěsy s rozklepanými konci. Přední vrstva je tvořena rámem, který profilovanými lištami vymezuje dvě vpadlá pole. Dveřní zámek je mírně zapuštěný, levý, s odpruženou západkou. Zámkový mechanismus je německého typu pro trubkový klíč se zářezy. Podkladní deska je srdcovitě zakončena, nese známky oprav. Zámek je v detailu zdoben rýhováním. Zádveří je oproti podlaze lodi mírně snížené. Loď má rovný strop bez

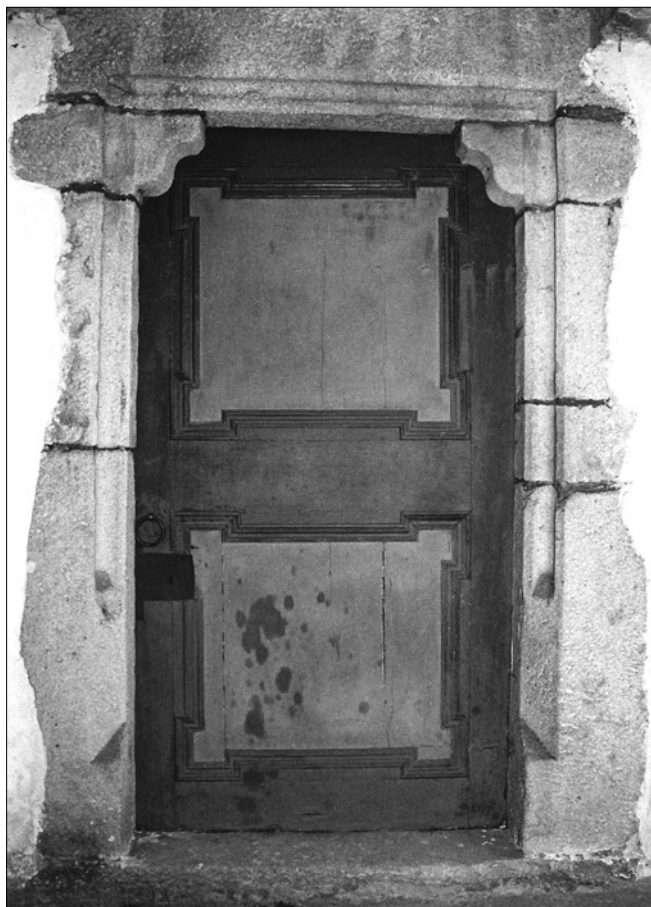
Obr. 16: Kostel sv. Vojtěcha - detail portálu hlavního vstupu (foto Antonín Bína, 1998).

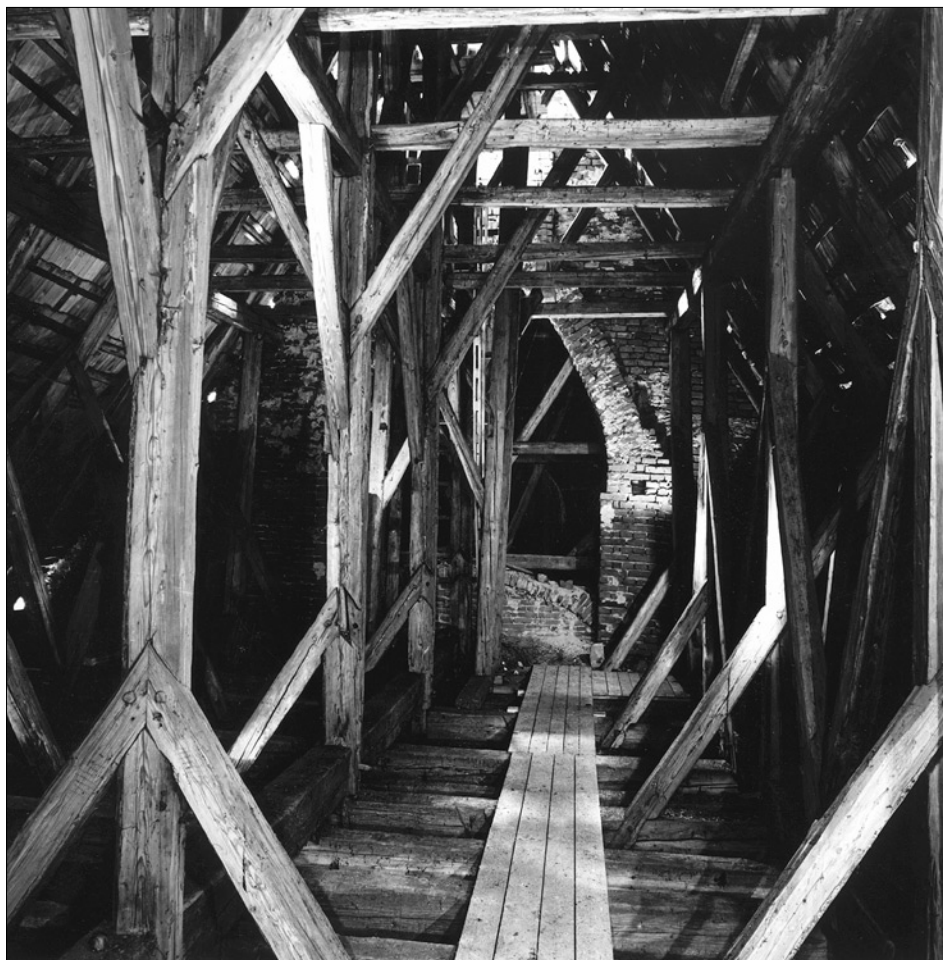
Obr. 17: Kostel sv. Vojtěcha - pohled do krovu nad hlavní lodí (foto Antonín Bína, 1998).

Krov nad lodí (obr. 17) je tvořen deseti příčnými vazbami o rozestupech 1,10 m. Krokve jsou ve dvou úrovních rozepřeny hambalky, ve spodní části pak podepřeny patečními vzpěrami. Všechny vazby mají krokve začepovány do vazných trámů a opatřeny námětky, sahajícími téměř k první úrovni hambalků. Tímto je určena podoba mezilehlých vazeb, které se pravidelně střídají s plnými vazbami (obr. 5) zmnoženými o věšákové sloupky podélných stolic se vstřícnými rameny klasových vzpěr ve dvou úrovních, patních pásků středního sloupku a průběžných ramen krokví u postranních stolic. Podélné vázání centrální rámové stolic (obr. 6) je tvořeno vaznicemi probíhajícími pod středy hambalků. Tyto vaznice jsou nastaveny na úrovni prostředního z pěti sloupků rámu. Spodní prahová vaznice spočívá na vazných trámech. Zavětrování rámu je provedeno diagonálními vzpěrami, tvořícími v polích mezi sloupky úplných vazeb ondřejské kříže. Laterální stojaté stolic se skládají ze sloupků, z vaznic podpírajících konce hambalků, z prahových vaznic a ze šikmých zavětrovacích vzpěr, které se kříží těsně nad prahovou vaznicí (obr. 19).

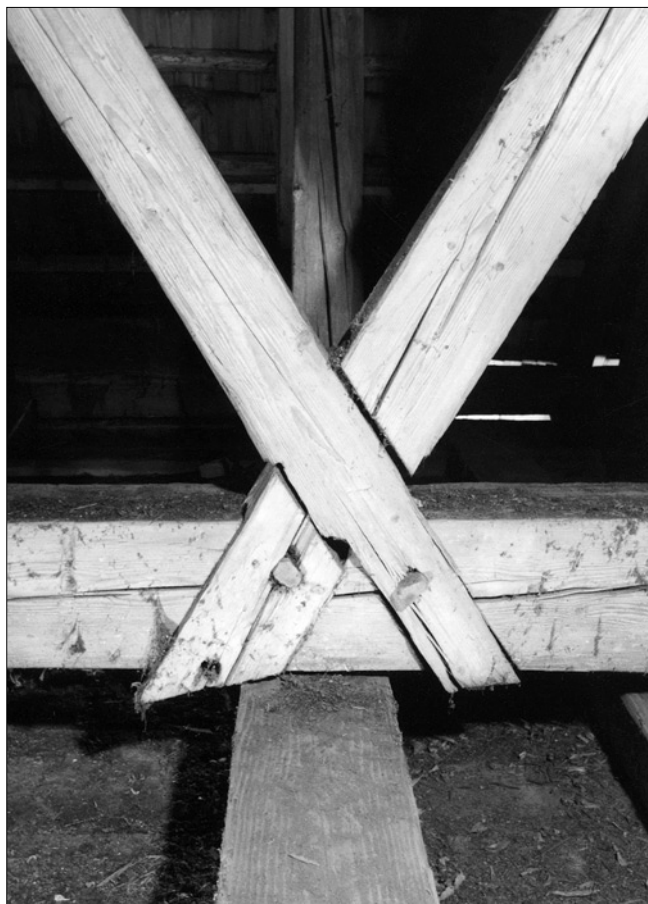
Obr. 19: Kostel sv. Vojtěcha - krov nad lodí, detail vzpěr jižní laterální stolice (foto Petr Růžička, 1997).

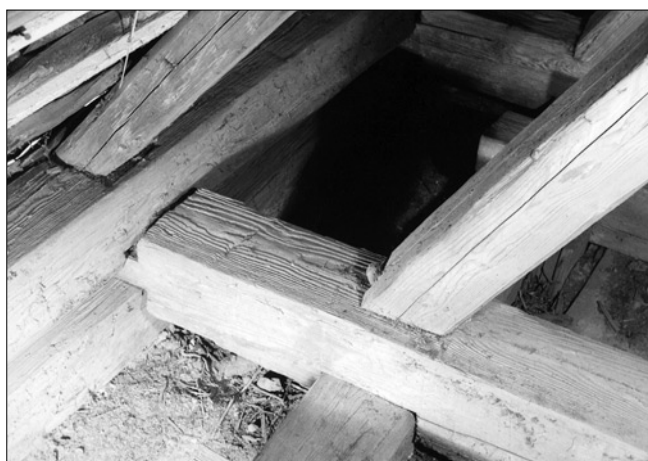
Obr. 20: Kostel sv. Vojtěcha - krov nad lodí, detail uložení do pozednicového věnce (foto Petr Růžička, 1997).

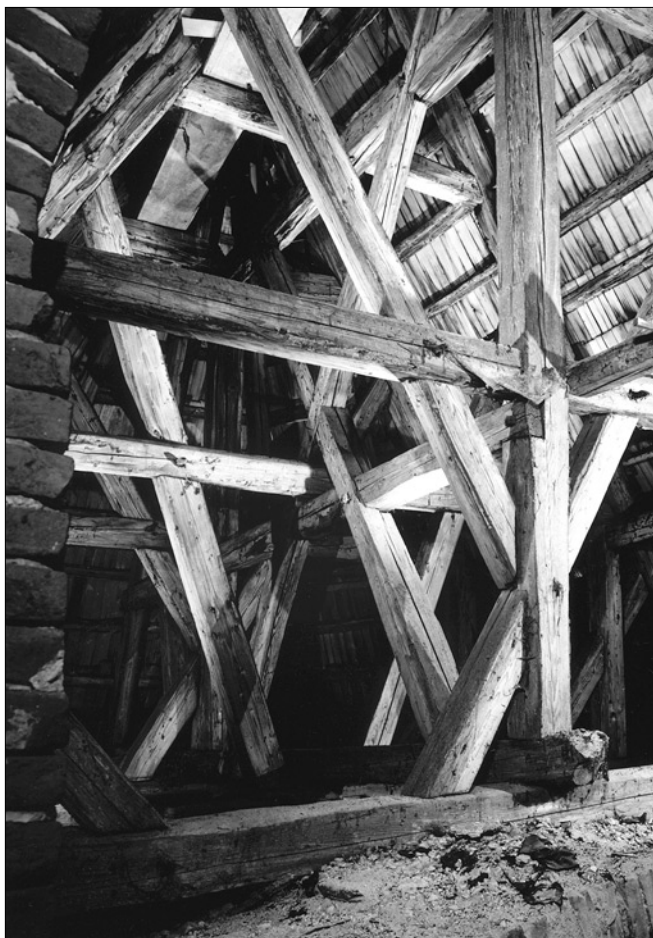
Obr. 21: Kostel sv. Vojtěcha - pohled do krovu nad presbyteriem (foto Antonín Bína, 1998).

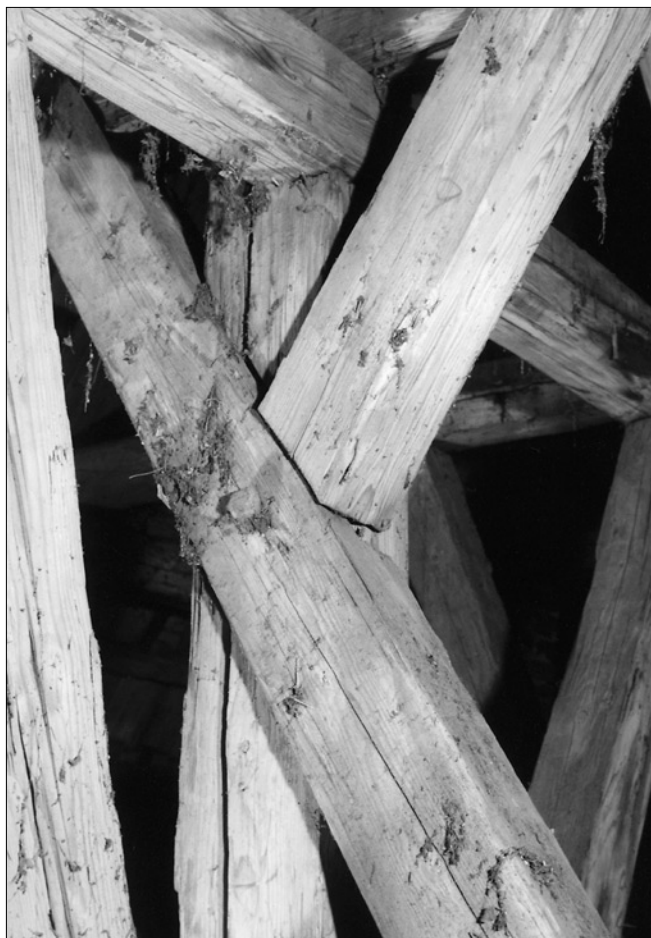
Obr. 22: Kostel sv. Vojtěcha - krov nad presbyteriem, detail průčné vazby (foto Petr Růžička, 1997).

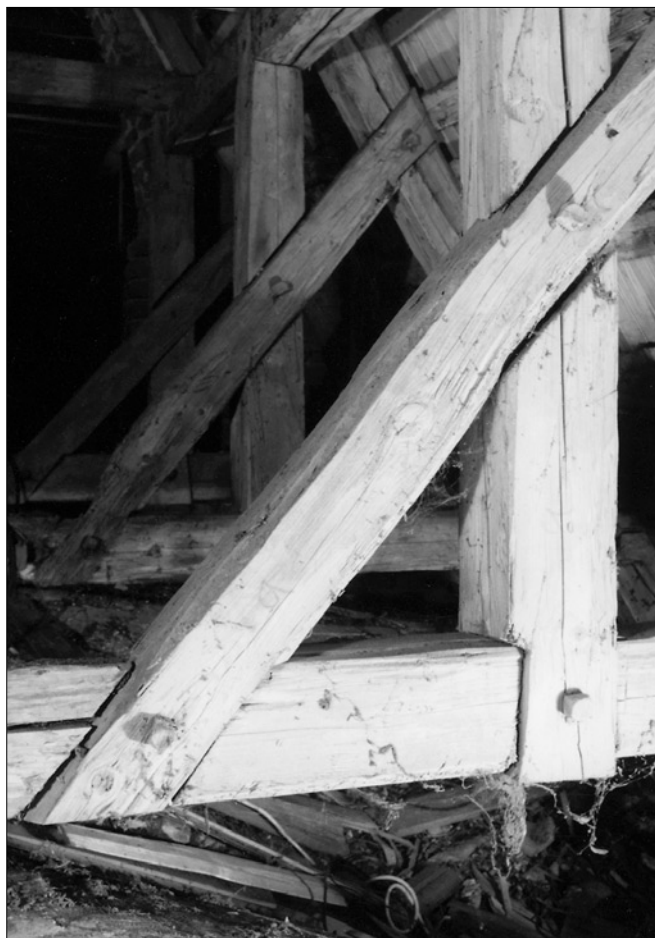
Obr. 23: Kostel sv. Vojtěcha - krov nad presbyteriem, detail laterální stolice podélného vázaní (foto Petr Růžička, 1997).

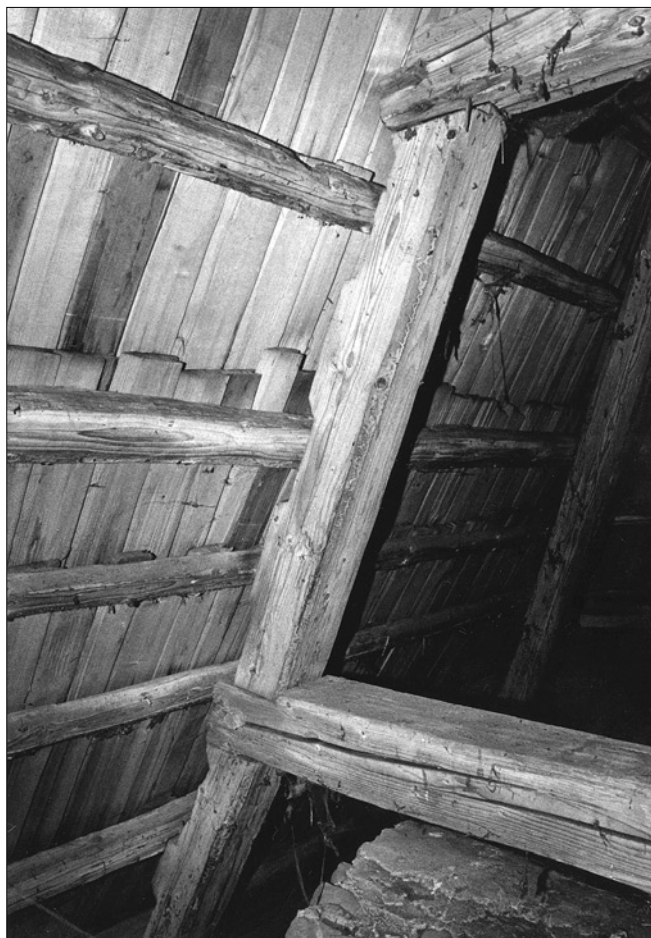
Obr. 24: Kostel sv. Vojtěcha - krov nad presbyteriem, detail závěrové krokve (foto Antonín Bína, 1998).

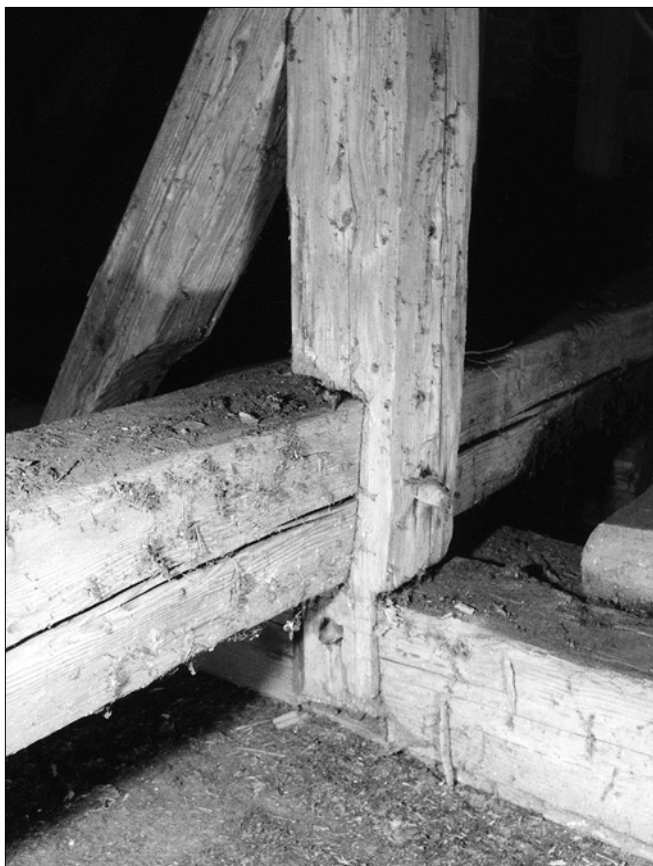
Obr. 25: Kostel sv. Vojtěcha - krov lodi, detail prahové vaznice (foto Petr Růžička, 1997).

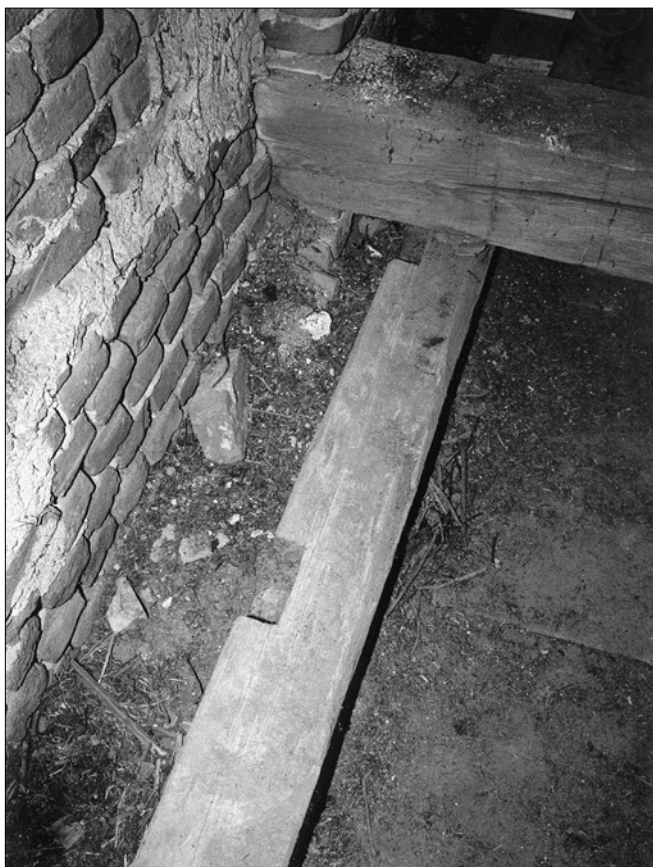
Obr. 26: Kostel sv. Vojtěcha - krov lodi, detail vazného trámu 11 vazby (foto Antonín Bina, 1998).

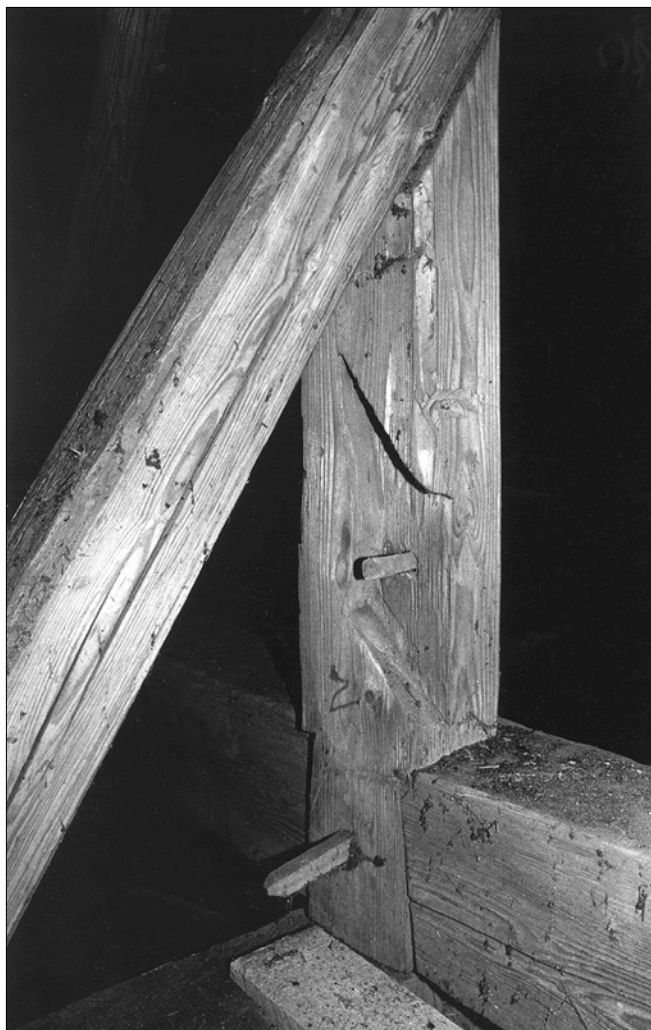
Obr. 27: Kostel sv. Vojtěcha - krov lodi, detail západního sloupku jižní postranní stolice (foto Antonín Bina, 1998).
