## K MOŽNOSTEM INTERPRETACE NÁLEZŮ V CHRÁMU SV. MIKULÁŠE V JAROMĚŘI (CESTA JEDNÉ HYPOTÉZY DO ENCYKLOPEDIÍ)

MARTIN JEŽEK, JIŘÍ SLAVÍK

### ÚVOD

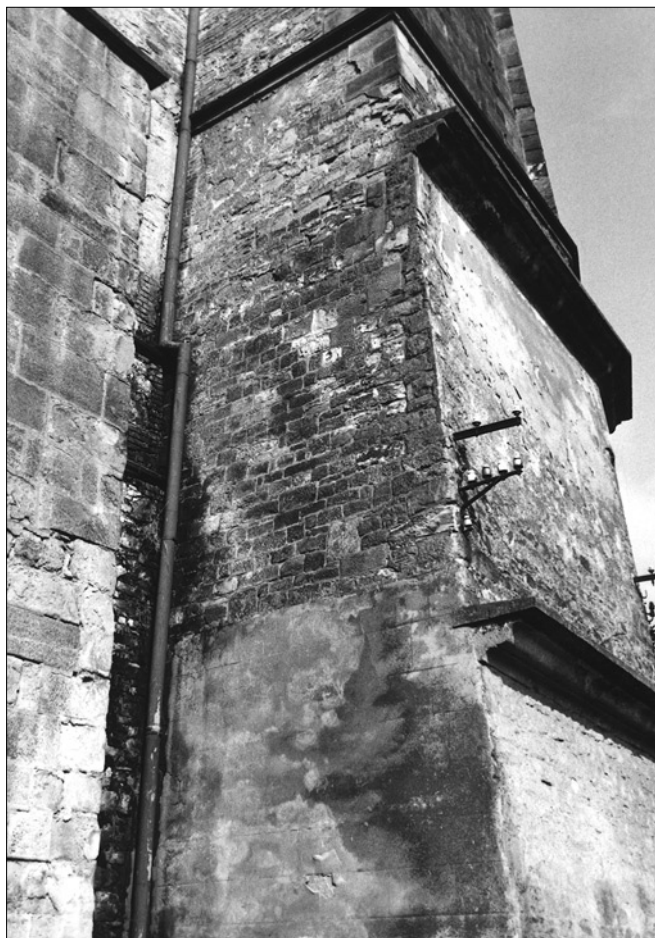
Obr. 5: Opěrák při jihovýchodním nároží kostela sv. Mikuláše, pohled od jihozápadu (foto Jiří Slavík, 1998).

Váhu argumentace P. Uličného udává fotografie jednoho z úseků „kvádríkového zdiva“.<sup>27)</sup> Na snímku je zachycen opěrný pilíř při jihovýchodním nároží gotického kostela. Stavebním materiálem západního líce pilíře jsou v kraji snadno dostupný pískovec a opuka, otesané do kvádrů. Tato technologie byla však běžně používána i v 19. století. Dojem podobnosti s románským způsobem zdění budí spárování pilíře, to je ale novodobé, z materiálu nastaveného cementem (obr. 7). Líc kamenů je pekován šikmými seky, vzniklými v souvislosti s omítáním pláště stavby, tedy před opravou na počátku 20. století, kdy bylo zdivo boku opěráku ponecháno v rezném stavu. Příklady podobného kamenného zdiva nalezneme v Jaroměři v tarasních zidkách za domy čp. 6 a 12, v odhalených lících zdiva bývalé školy (čp. 3) z druhé poloviny čtvrtého desetiletí 19. století či v obezdění boků (pravděpodobně z roku 1879) mostu na ravelin XVII v sousedním Josefově.<sup>28)</sup>

Nejstarší část stavby je podle P. Uličného obsažena v jihovýchodním pilíři kostela (obr. 5).<sup>30)</sup> Důvod pro takový názor není uveden, patrně spočívá v přesvědčení o románském původu zdiva pilíře. Veškerá argumentace je vyčerpána konstatováním, že západní stěna pilíře „dlouhá 4 metry, je asi do výšky 12 metrů zděna z otloukaných opukových kvádrů...“.<sup>31)</sup> O výpovědní schopnosti zdiva sestaveného z pískovcových a opukových kvádrů a kvádrů jsme se již zmiňovali. Spodní partie západního líce opěráku, na jehož kvádrův úsek P. Uličný upozornil, je od sanace provedené v letech 1972 - 1976 zakryta cementovou omítkou. Starší fotografie V. Nováka ale ukazuje, že nižší vrstvy lícových kamenů, ležící stratigraficky pod zdivem „z otloukaných opukových kvádrů“, jsou zhotoveny z lomového kamene (obr. 11, 8). O složitějším vývoji lícového zdiva svědčí i letopočet 1720, vysekaný na jednom z kamenů v nároží opěráku (obr. 8). Také renesanční římsy opěráku<sup>32)</sup> a písemné zprá-

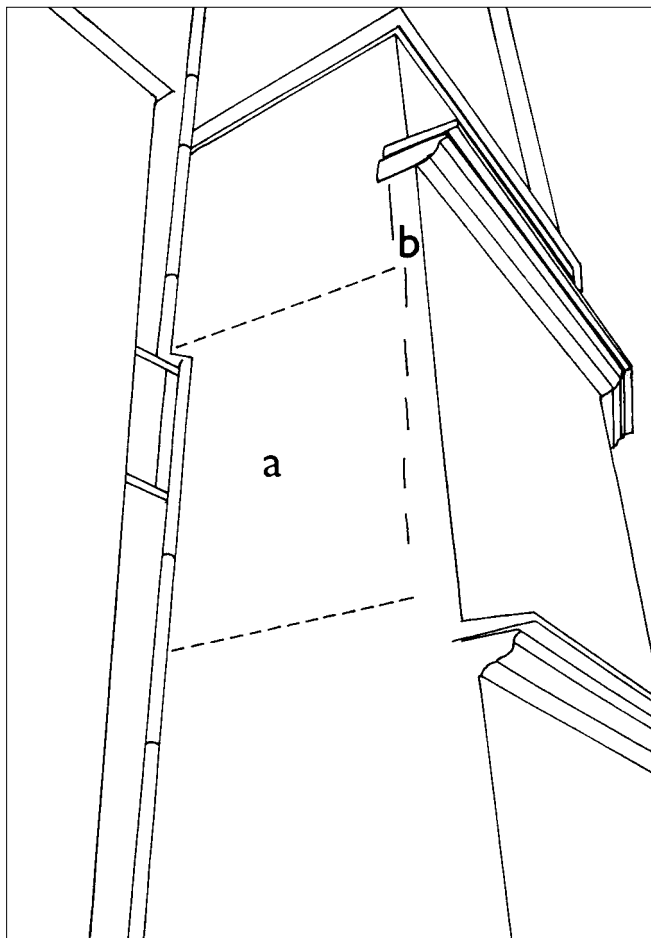
Obr. 6: Vyznačení rozsahu kvádrkového zdiva (a) a linie staršího nároží (b).

vy o opravách v letech 1683 a 1771<sup>33)</sup> jsou dokladem opakovaného statického zajišťování této partie chrámu, jehož součástí byla také lokální výměna zdiva.<sup>34)</sup> Kvádrkové zdivo tedy mohlo vzniknout při kterékoliv opravě před r. 1895.<sup>35)</sup>

Pilíř, který má být podle P. Uličného nejstarší částí budovy, pro autora „nepochopitelně zaslepuje...okénko krypty, které svým tvarem náleží až polovině 13. století“.<sup>36)</sup> Dnešní podoba jihovýchodního pilíře vznikla dodatečným zesílením, prodloužením a propojením dvou sousedních pilířů - stejně jako je tomu uprostřed jižní stěny kostela. Tím pochopitelně došlo k zakrytí staršího okénka suterénního prostoru, který dnes slouží jako krypta (používáme-li níže označení krypta, jedná se o dodnes přístupnou, východní část suterénu jižní lodi). P. Uličný v rozporu s vlastním napsaným názorem přiznal na rekonstrukčním obrázku dodatečnost propojení obou nejvýchodnějších opěráků jižní stěny kostela.<sup>37)</sup> V jihozápadním nároží opěráku mezi oběma římsami je jasně patrné starší svislé nároží (obr. 6), v horní části dokonce zůstaly tři nárožní pískovcové kvádry s okosením hrany (dva v dolní části, horní v ustoupené poloze, pravděpodobně nad odstraněnou římsou).<sup>38)</sup> Vzhledem k uvedeným skutečnostem je názor o románském stáří kvádrkového zdiva boku pilíře neudržitelný.

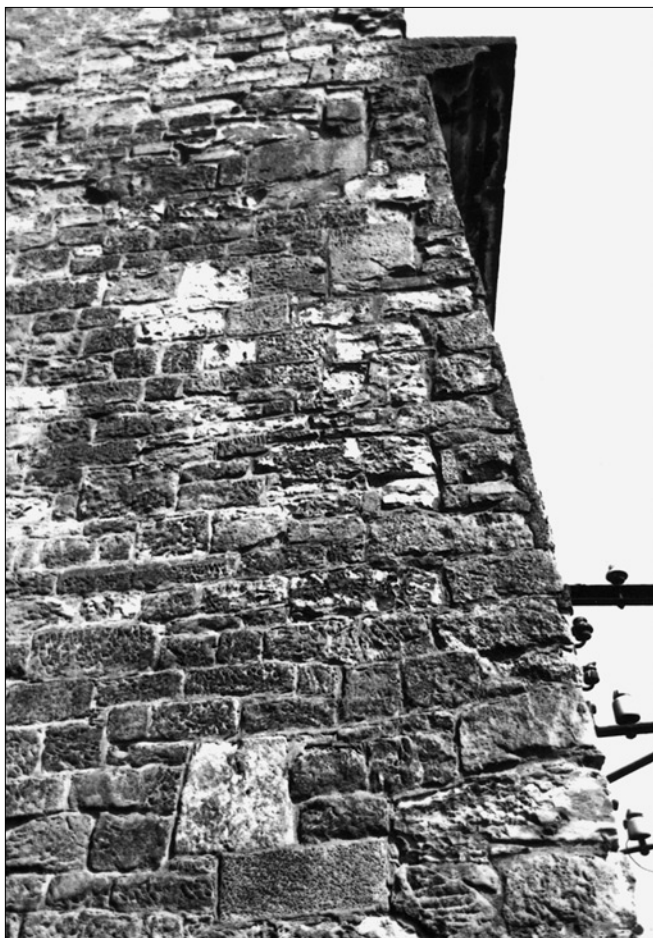
Obr. 7: Kvádríkové zdivo v západním lici opěráku při jihovýchodním nároží kostela sv. Mikuláše, pohled od západu (foto Jiří Slavík, 1998).

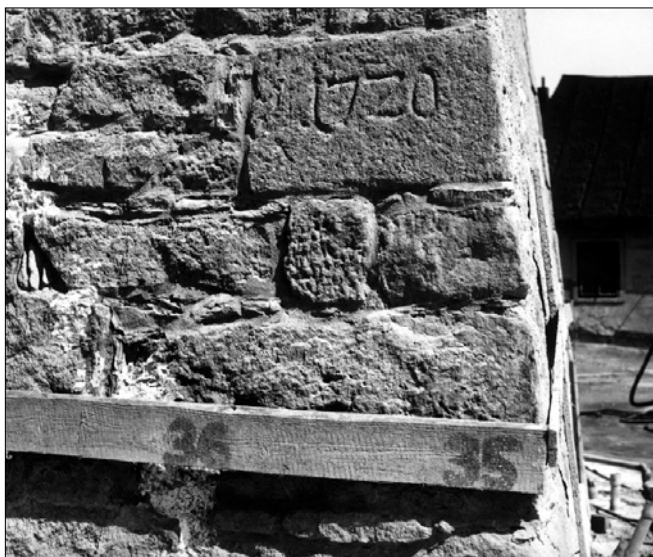
Obr. 8: Kámen s letopočtem 1720, vsazený do jihozápadního nároží opěráku při jihovýchodním nároží kostela sv. Mikuláše a dnes zakrytý cementovou omítkou, pohled od západu (foto Václav Novák, 1973), (viz obr. 11).

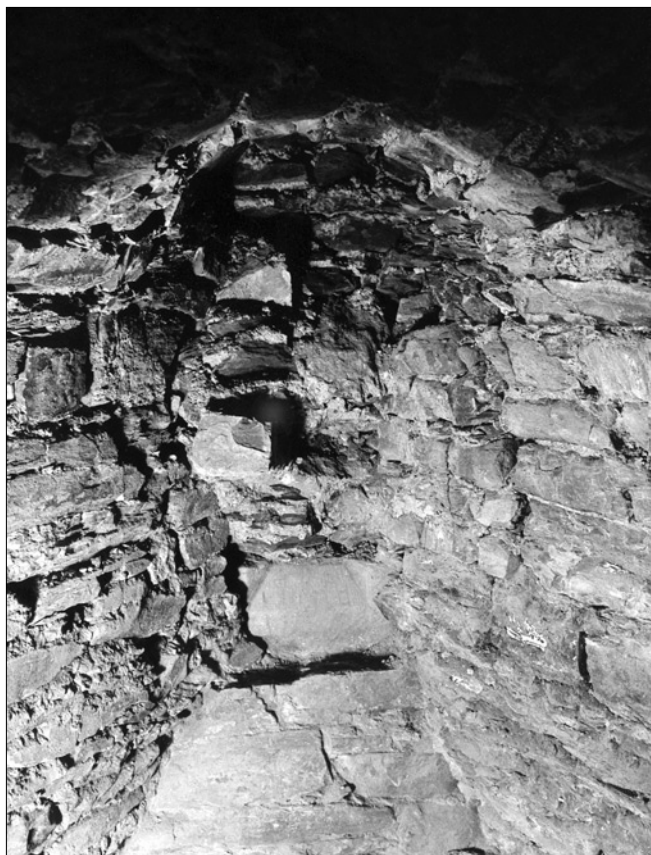
Obr. 9: Zazděné okno, odkryté v roce 1973 pod podlahou ve středu jižní stěny kostela sv. Mikuláše v Jaroměři. V blízkosti oltáře sv. Mari Magdaleny, pohled od severu. Patrný oboustraně zešíkmený parapet s ústupkem (foto Václav Novák, 1973).

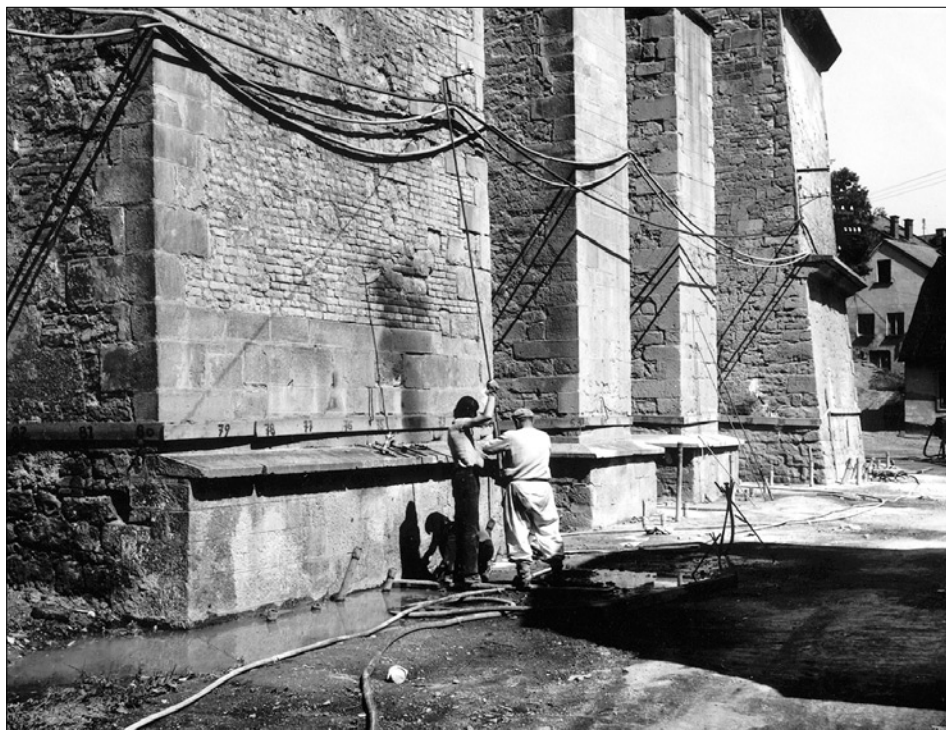
Obr. 11: Sanační práce u jižní stěny kostela sv. Mikuláše v Jaroměři, pohled od jihozápadu. V pozadí jihovýchodní opěrák, ve spodní části jeho jihozápadního nároží (nad vodorovně připevněným prknem) patrný kámen s letopočtem 1720 (viz obr. 8), (foto Václav Novák, 1973).

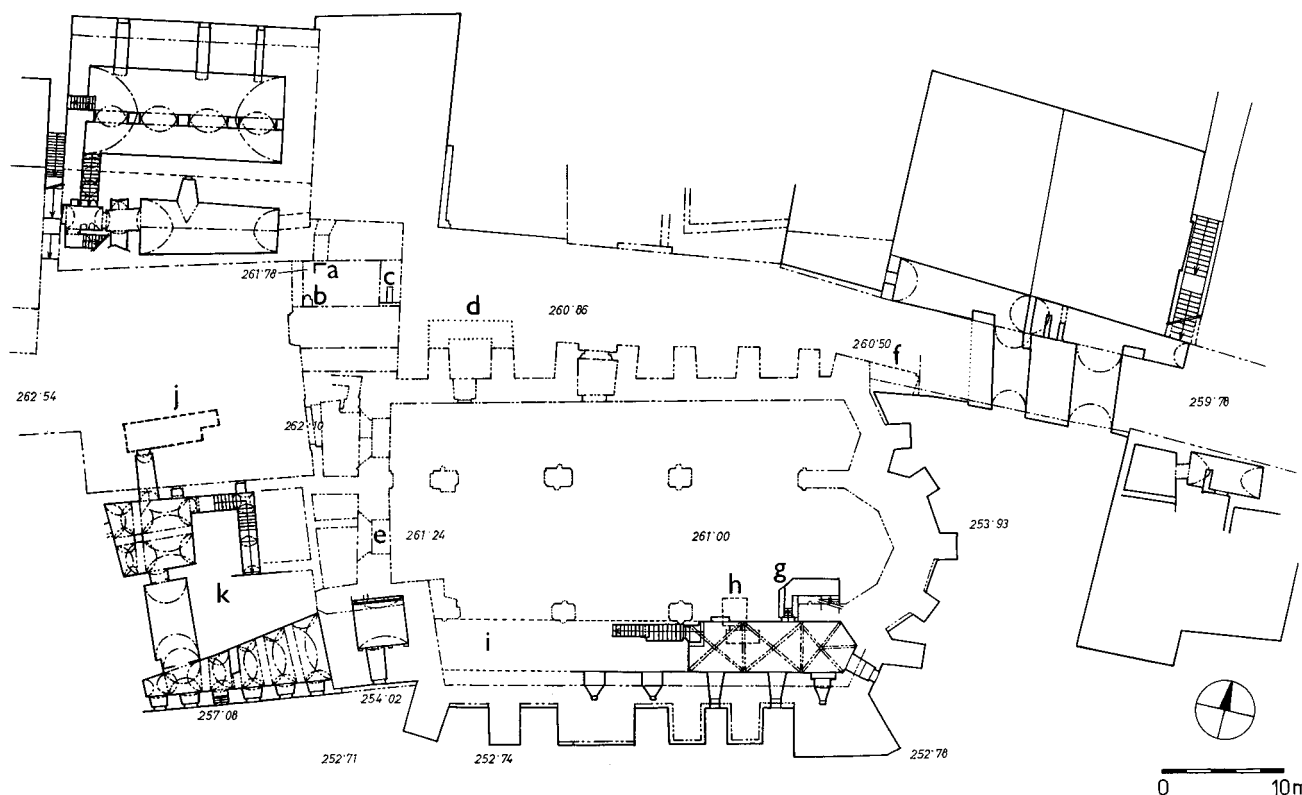
Obr. 12: Plán chrámu sv. Mikuláše a jeho okolí v úrovni suterénů (vyznačeno plnou čarou). Čarou přerušovanou dvěma tečkami vyznačen půdorys chrámu a okolních budov v úrovni přízemí. a - profily archeologické sondy v průjezdu zvonice (viz obr. 21), b - zbytky gotické přípoje, c - odkryté zdivo, d - přibližný rozsah zaniklé severní věže, e - přibližná poloha portálu odkrytého při opravě na počátku 20. století, f - přibližný rozsah zaniklého zdiva (zbytek brány) u severovýchodního nároží chrámu, g - původní vchod do krypty s vyznačením dodatečného zúžení, h - prostor pod kryptou, i - maximální možný původní rozsah suterénních prostor v západním směru, j - přibližný rozsah zasypaného sklepa před domem čp. 3, k - suterén domu čp. 3. Plán chrámu podle zaměření J. Čermáka (1890), děkanství podle ing. arch. Jana Slavíka (1974). Zbytky zdiva v průjezdu zvonice (b, c) podle P. Uličného (1994). Dům čp. 3 (bývalá škola) podle zaměření autorů, zasypaný sklep podle náčrtu ve stavebním deníku (1989). Most a sklepy domů čp. 4, čp. 5 a čp. 205 podle plánů v archivu jaroměřského stavebního úřadu. U vybraných bodů zaznamenána nadmořská výška v m n. m. Podlaha krypty leží v úrovni 255,62 m n. m., dno kobky pod kryptou v úrovni kolem 253,23 m n. m.

Při podrobné prohlídce dostupného torza jihozápadní věže se ukazuje několik skutečností. Především není nikde přístupné její původní vnější nároží, jihozápadní a severozápadní nároží jsou skryta ve zdech domu čp. 3 (obr. 12). Jihovýchodní nároží bylo zapojeno do nároží jižní chrámové lodi a k severovýchodnímu je připojen pilíř literátského kůru. Toto nároží je v omítaném interiéru kostela zakryto přístavbou jmenovaného pilíře z omítaných kvádrů, vysokých 33 cm a dlouhých 63 cm, a rýsuje se pouze nepravidelnou trhlinou v omítce. Na stěnách věže nejsou z interiéru trojlodí patrné žádné stopy po otvorech, římsách či jiných úpravách lince.

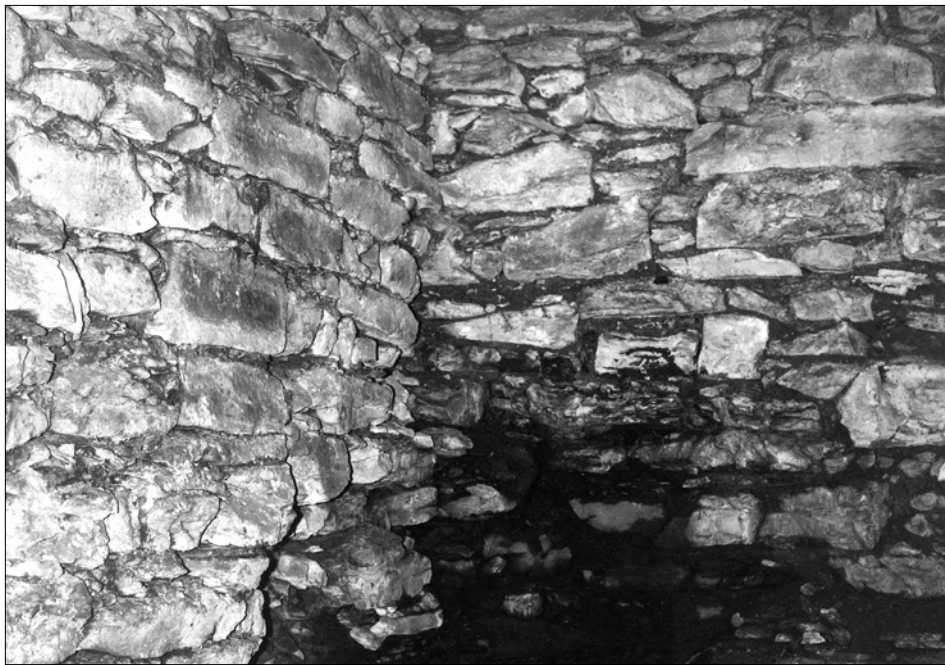
Obr. 13: Severozápadní kout interiéru věže při jihozápadním nároží kostela sv. Mikuláše, pohled od jihu. Nejnížší podlaží věže, v dolní části vystupuje skalní podloží (foto Václav Novák, 1998).

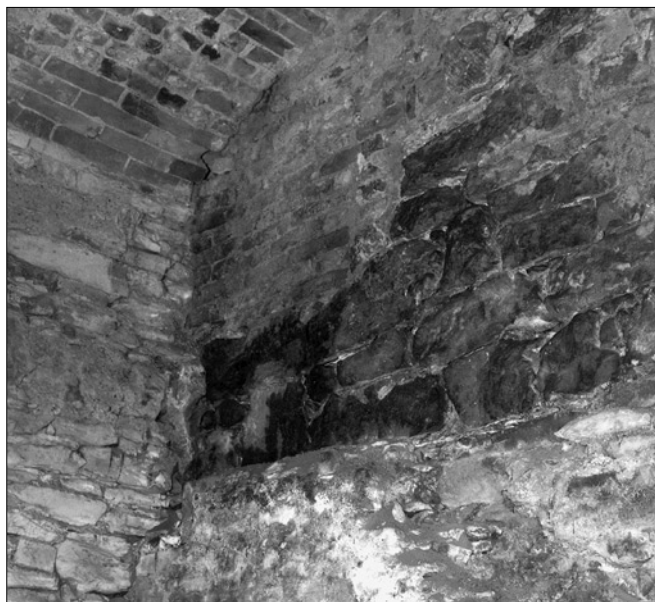
Obr. 14: Severozápadní kout interiéru věže při jihozápadním nároží kostela sv. Mikuláše. Úroveň druhého podlaží, pohled od jihovýchodu (foto Václav Novák, 1998).

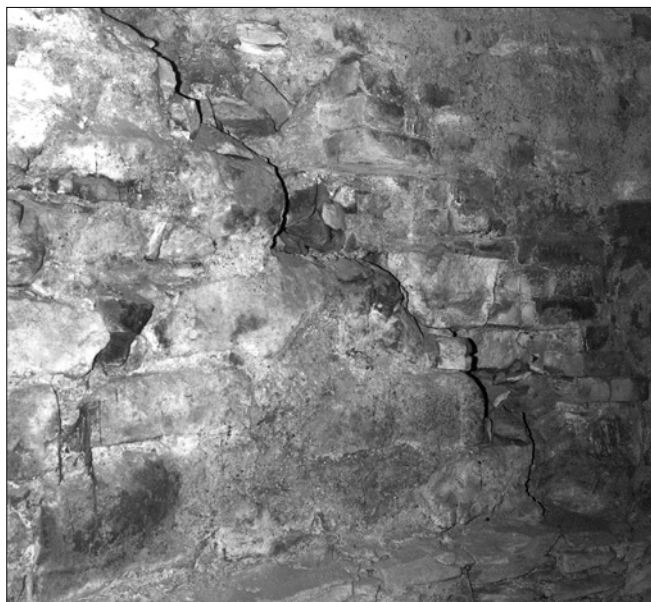
Obr. 15: Jizva v severní stěně interiéru věže při jihozápadním nároží kostela sv. Mikuláše. Úroveň druhého podlaží, pohled od jihu (foto Václav Novák, 1998).

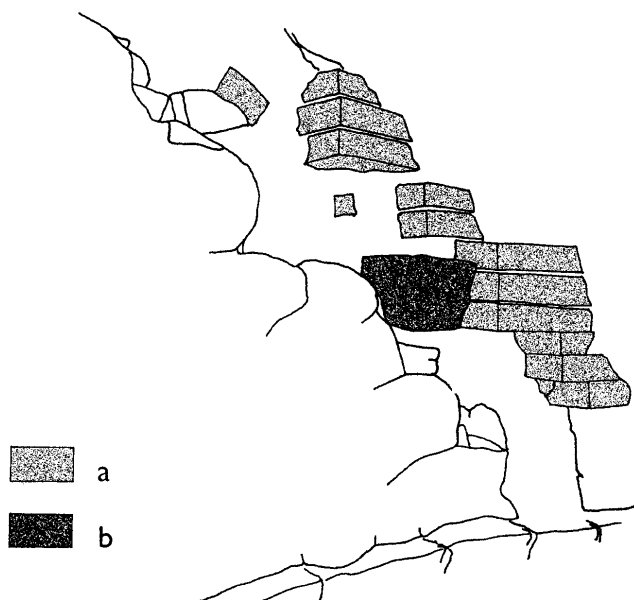
Obr. 16: Vyznačení zbytků dodatečně vloženého schodiště, sestávajících z cihel (a) a fragmentu pískovcového stupně (b), (viz obr. 15).

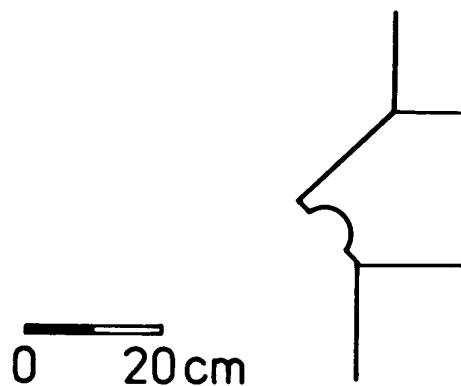
Obr. 17: Profil římsy v nejvyšší partii východní stěny věže při jihozápadním nároží kostela sv. Mikuláše.

má jednoduchý gotický profil (obr. 17).

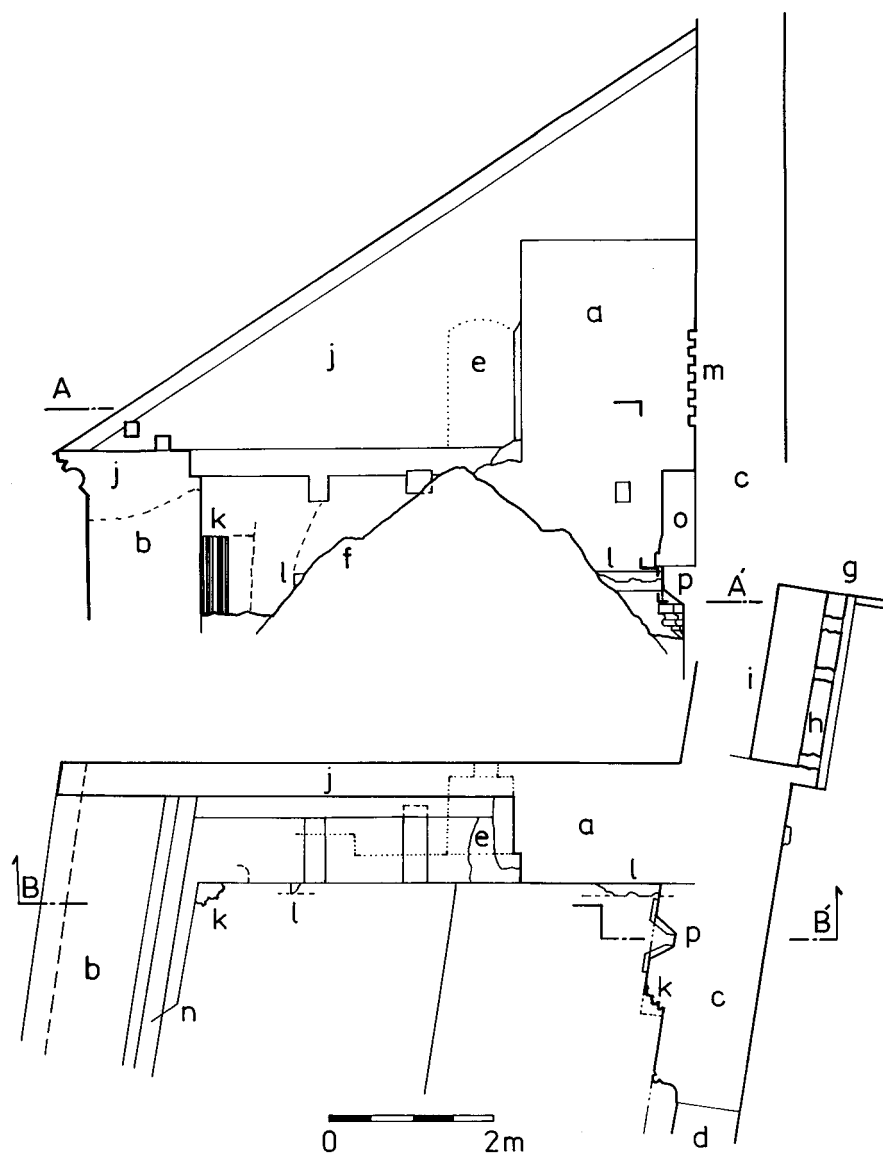
Obr. 18: Púdorys a pohled na východní stěnu jihozápadní věže v podkroví kostela sv. Mikuláše podle zaměření autorů. Silně čerchovaně označeny roviny řezů. a - východní stěna věže, b - jižní obvodová stěna chrámu, c - stěna mezilodní arkády, d - zazdívká mezilodní arkády (počátek 16. století), e - zaniklý otvor a navazující zdivo, odstraněné na počátku 20. století (podle zaměření J. Čermáka z r. 1890, pohled rekonstruován), f - rub klenby (ze 16. století) jižní lodi, g - západní štítová zeď (pouze vnitřní líc, dole šmorcování), h - příčka ze středověkých cihel (z jižní strany hladce omítaná), i - zazdívká z normových cihel (zdivo Mockerovy úpravy), j - štít jižní lodi a koruna obvodové stěny (Mockerova úprava), k - svazky klenebních žeber předhusitské stavby, l - zlomky gotické římsy, m - šmorcování pro klenby jižní lodi, n - špaleta předhusitského okna, o - pilířek postředoměckého krovu, p - dvojice předhusitských konzol.

V podkroví kostela je situace mnohem složitější. Nejmladší úpravou je Mockerova korekce zastřešení a s ní související statické zabezpečení konstrukcí. Výrazné změny přinesly stavební práce v 16. století, kdy byly sníženy boční lodi a chrám získal dnešní pseudobazilikální prostorové řešení.<sup>58)</sup> Ze stejnolodí se dochovaly především obvodové kamenné stěny, v korunách bočních lodí snižené, a do původní výšky sahající cihelné mezilodní arkády s výběhy klenb a šmorcováním bez malty, tedy beze stop klenebních kápí.<sup>59)</sup> Severní líc zdíva věže se v podkroví hlavní lodi chrámu nachází v mimořádně složité situaci, jejíž vznik bude možné osvětlit až po podrobném stavebně historickém průzkumu (obr. 19). Lícovou část tvoří lomená zeď (obr. 18 h) s vazákovou vazbou z vysokých „gotických“ cihel (dále příčka) a třemi dodatečně prolomenými prostupy lůžek pro trámy (?). Tudy lze nahlédnout do úzkého prostoru a zjistit, že příčka s nárožím je zevnitř hladce omítnuta, obílena a zbytek tohoto prostoru je za lícem navazující mezilodní arkády zazděn novodobými cihlami. Rozhodně se nejedná o starší středověké zdivo. Návaznost západního štítu kostela na tuto nadezdívku věže není jasná. Zdivo štítu z drobných opukových kamenů je v blízkosti kouta nahrazeno cihelným, zděným z vysokých „gotických“ cihel, ve spodní části vytvářejících stejné šmorcování jako v mezilodních arkádách. Šmorce byly určeny k navázání klenb v gotické stavbě před snížením bočních lodí na počátku 16. století. Příčka je připojena na toto šmorcování (obr. 18 g).

Východní stěna věže vystupuje v podkroví jižní lodi (obr. 18 a). V horní partii byla ubourána, nejspíše při úpravě

krovu na konci minulého století. Nejjižnější úsek tohoto zdíva je zděn z odlišného materiálu, pískovcových bloků a kvádrů, promíšených s cihlami, takže lze soudit, že nejméně líc této partie byl upraven jak v předhusitské, tak v pohusitské etapě výstavby. Neporušené zdivo věže tvoří drobně lámaná opuka s občasné použitými zlomky cihel. Přibližně ve vzdálenosti 2 metry od styku s jižní mezilodní arkádou líc věže nad úroveň hlavní římsy boční lodi svisle uskakuje pravoúhlou špaletou s ústupkem v hloubce 36 cm od nároží a s otiskem cihelného segmentového záklenku otvoru vysokého 168 cm nad vnitřní částí špalety (obr. 18 e). V nárožích otvoru jsou vsazeny větší opukové bloky, výjimečně se objevují i cihly formátu 6,5 × 12,5-13 × 26-27 cm. Měřitelná tloušťka zdíva věže je 106 cm, k tomu je však nutno přičíst přibližně 45 cm na tloušťku Mockerova cihelného štítu (obr. 18 j). Podle zaměření chrámu J. Čer-

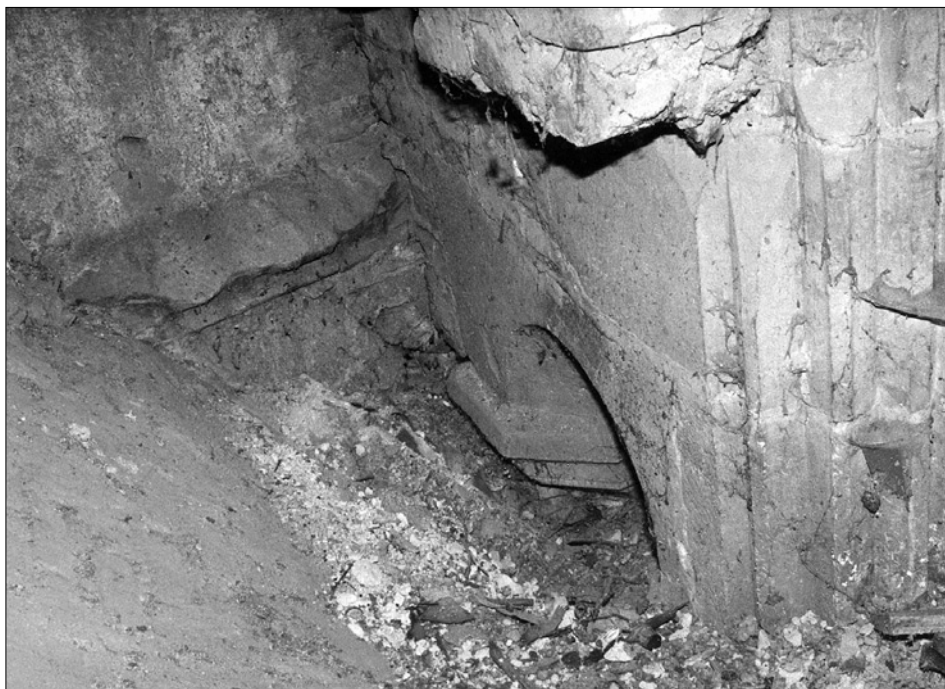
Obr. 19: Severozápadní kout podkrovní jižní lodi. Vpravo zdivo mezilodní arkády a cihelný pilířek, dodatečně nasazený ke klenebnímu výběhu. V pozadí kamenné zdivo věže s římsou (foto Jiří Slavík, 1998).

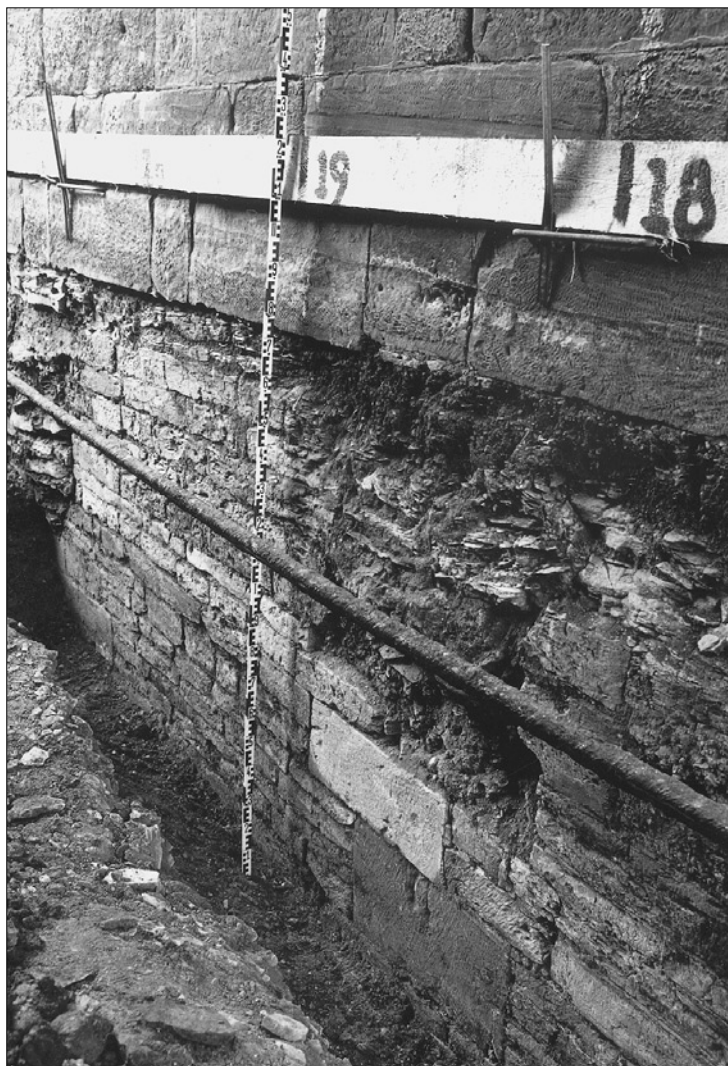
Obr. 20: Jižní líc základu severní stěny zvonice u kostela sv. Mikuláše v Jaroměři. Pohled od jihovýchodu (foto Václav Novák, 1973).

Pod severní stěnou průjezdu zvonice byl odhalen „zbytek zdiva z opukových a pískovcových kvádrů“ různé velikosti (obr. 20). <sup>66)</sup> Výsledky provedeného archeologického výzkumu byly

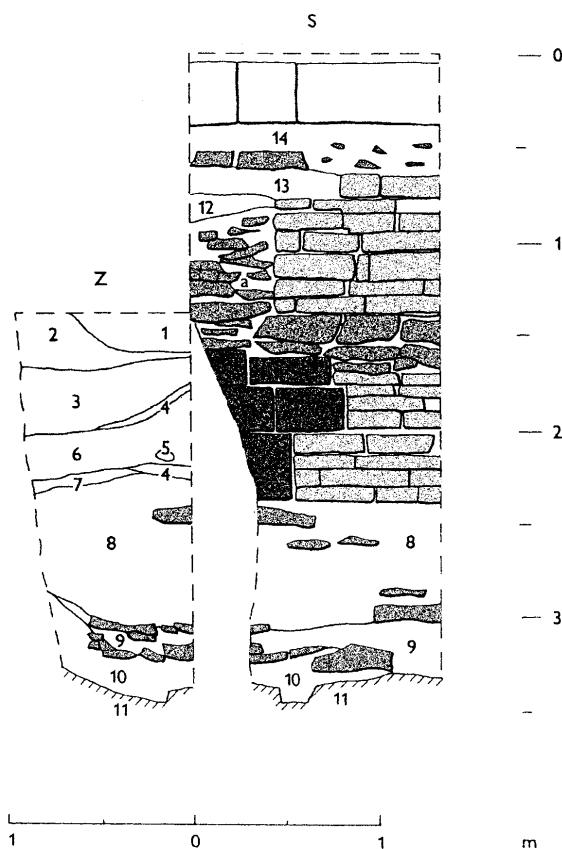
Obr. 21: Situace odkrytá při archeologickém výzkumu v průjezdu zvonice u kostela sv. Mikuláše (podle M. Vávry a P. Sommera). Západní a severní profil sondy. Tmavě šedě pískovcové kvádry, středně šedě lomová opuka, světle šedě opukové kvádry. Písmenem „a“ označeno nelicované zdivo předstupující líc základu. Měřeno od povrchu terénu v roce 1973, který se podstatně nelišil od dnešního. Popis vrstev viz P. Uličný, cit. v pozn. 5, s. 46.

Abb. 21: Situation, die bei der archäologischen Untersuchung im Torweg des Glockenturmes bei der Nikolauskirche freigelegt wurde (laut M. Vávra und Petr Sommer). Westliches und nördliches Profil der Sonde, Dunkelgrau - Sandsteinquader, mittelgrau - Bruchplänerkalkstein, hellgrau - Plänerkalkquader. Mit „a“ ist das Mauerwerk bezeichnet, das vor das Mauerhaupt des Fundamentes hervortritt. Gemessen von der Oberfläche des Terrains im Jahre 1973, das sich von dem heutigen nicht wesentlich unterscheidete. Beschreibung der Schichten siehe P. Uličný, zitiert in Anm. 5, S. 46.

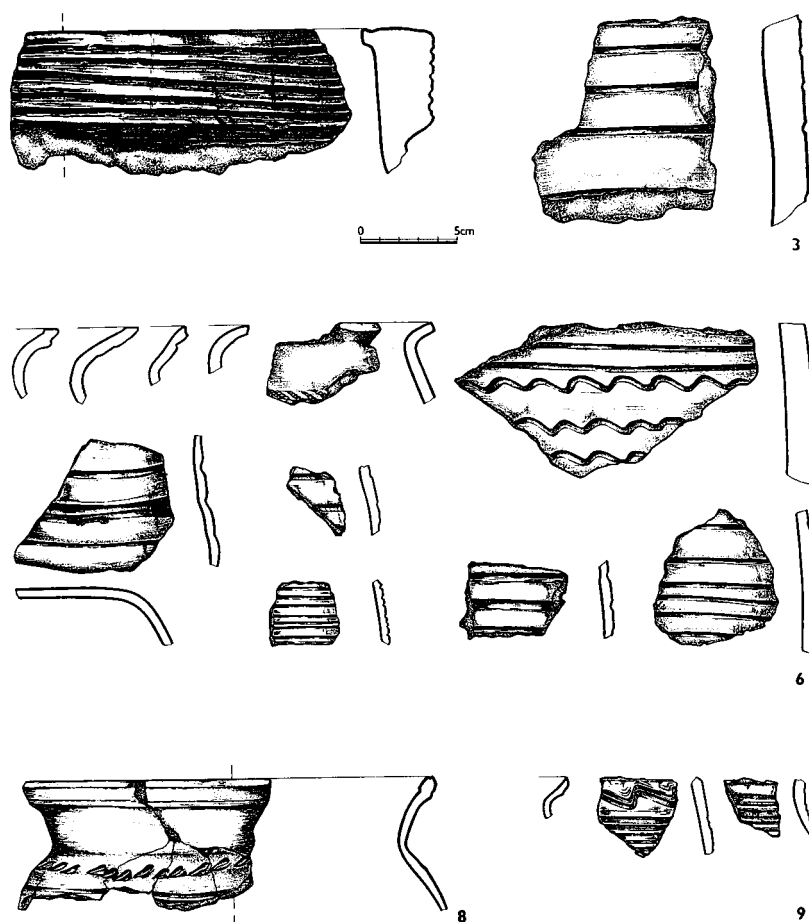
Obr. 22: Výběr z keramických zlomků získaných při archeologickém výzkumu (M. Vávra a P. Sommer, 1973) v průjezdu zvonice u kostela sv. Mikuláše v Jaroměři. Číslo odpovídají číslování vrstev profilu (viz obr. 21).

Z vrstev č. 8 a 9 byly získány zlomky keramiky, které můžeme řadit s jistotou jen rámcově do 13. století (obr. 22). K přesnějšímu určení doby výstavby zdi přispívají zlomky z nejnižšího horizontu zásypu základového vkupu (vrstva č. 6). Kromě průběžných tvarů, které nedovolují jemnější datování, a případných starších příměsí obsahovala vrstva č. 6 zlomky z nádob vyrobených ve druhé polovině 13. století<sup>70)</sup> a zlomek kachle. Pravděpodobnost výskytu kachlových kamen v Jaroměři ve druhé polovině 13. století je velice nízká, dosavadní nálezy z východních Čech svědčí o zavádění tohoto způsobu vytápění v době kolem přelomu 13. a 14. století.<sup>71)</sup> Za nejnižší možnou hranici pro uložení vrstvy č. 6 lze i přes skepsi vůči tak časnému datování zlomku kachle z Jaroměře pokládat dobu kolem přelomu 13. a 14. století. Z vrstvy č. 3 pocházejí zlomky zásobnice a fragmenty střešních prežů. Absence prokazatelně mladšího materiálu v zásypových vrstvách ovšem není směrodatná pro zjištění jejich skutečného stáří. K vyhloubení základového vkupu a jeho zasypání spojeného s přemístěním starších střepů mohlo dojít (a vzhledem k přítomnosti zlomku kach-

Abb. 22: Auswahl der keramischen Bruchstücke die bei der archäologischen Untersuchung im Torweg des Glockenturmes bei der Nikolauskirche in Jaroměř/Jermer erworben wurden (M. Vávra und P. Sommer, 1973). Nummer entsprechen der Nummerierung von Profilschichten (siehe Abb. 19).

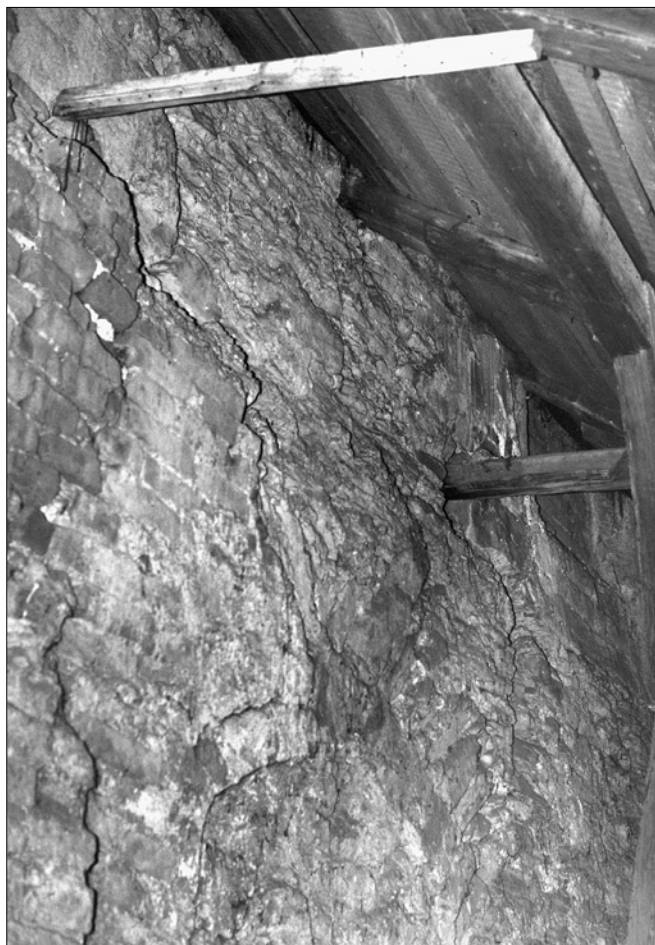
Obr. 23: Ústupek v západní štítové stěně kostela sv. Mikuláše. Podkroví nad západní chrámovou předsíní, pohled od severozápadu (foto Václav Novák, 1998).

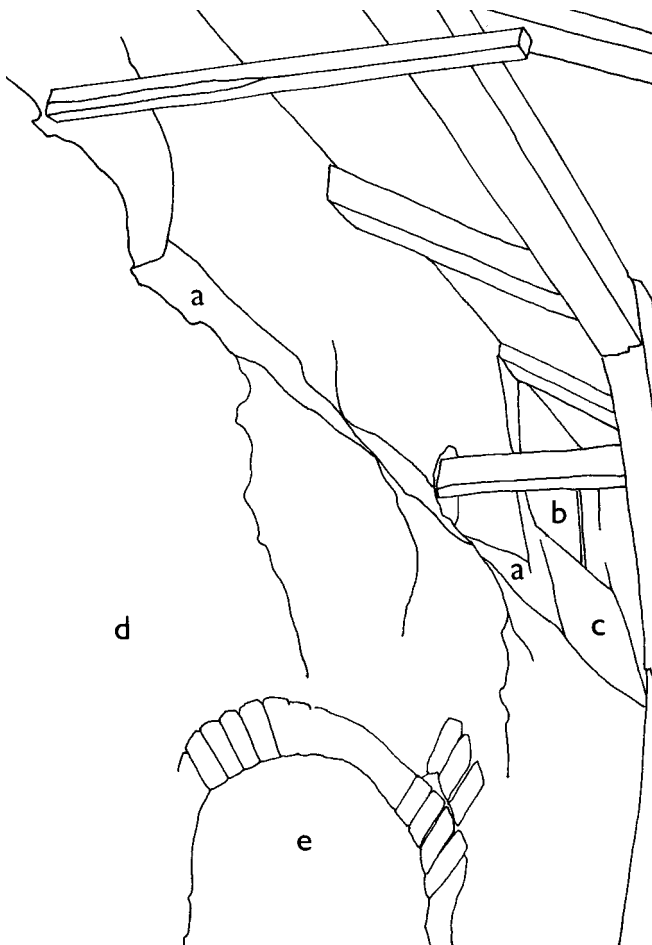
Obr. 24: Vyznačení ústupku (a), zčásti zazděného okénka kůru (b), parapetu okénka (c), dodatečné cihelné vysprávký (d) a zazděného průchodu na kůr (e).

Podle P. Uličného svědčí ústupek znatelný v podkroví západní předsíně o dvou stavebních etapách výstavby západní štítové zdi kostela.<sup>78)</sup> Štítová západní stěna kostela je v podkroví západní předsíně dochována včetně nevelkých zbytků staré omítky. Nepatrný strmě zešíkmený ústupek ve výšce 3,55 - 4,15 m nad podlahou podkroví nelze vykládat jako důsledek zásadního stavebního přerývu (obr. 23). Zdivo nad a pod ústupkem nevykazuje rozdílný charakter. O někdejší existenci staršího krovu předsíně svědčí dodatečně zasekané otvory pro osazení trámů. Poblíž severozápadního nároží kostela lze v podkroví předsíně, nad klenbou dnešního schodiště na kůr, nalézt segmentový cihelný záklenek s kamenným odlehčovacím pasem. Vysoko pod střechou předsíně je patrný parapet a zazděná spodní část okna kůru s kamenným ostěním. Existenci jiných otvorů ve štítové stěně v úrovni podkroví předsíně ani v podkroví

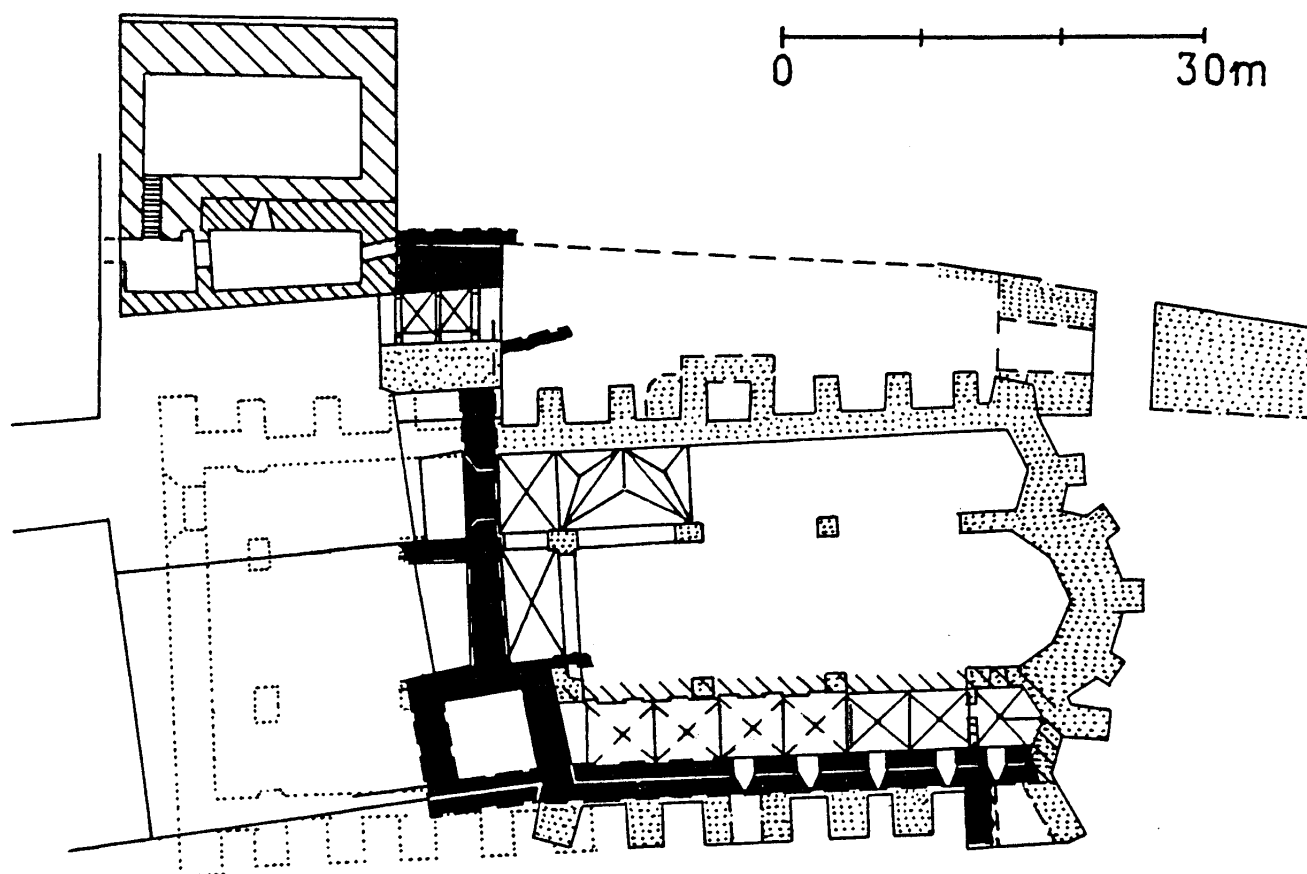
Obr. 25: Rekonstrukční obrázek P. Uličného (cit. v pozn. 5, s. 49, obr. 12). „Černě jsou vyznačeny románské etapy, šrafovaně etapy před stavbou kláštera a trojlodí, vytečkovaně etapy z doby stavby kostela sv. Mikuláše, tečkovaně jedna z možných rekonstrukcí zamýšleného projektu kostela ..., čárkovaně předpokládané stavby“ (tamtéž).

Tento obrázek převzal a upravil T. Durdík (cit. v pozn. 6 a 10). Černě vyznačené zdivo považuje za „zdivo hradu“, výměnou Uličného tečkování za šrafuru vyznačil domněle „augustinánské zdivo“, včetně brány a mostu při severovýchodním nároží kostela (viz T. Durdík, cit. v pozn. 10, s. 239, obr. 281).
