## RANĚ GOTICKÁ PROFILACE KLENEBNÍCH ŽEBER V HLAVNÍ LODI A V PRESBYTERIU MĚSTSKÉHO FARNÍHO KOSTELA V PÍSKU

JAN SOMMER

## KE STAVEBNÍ HISTORII KOSTELA SV. BARTOLOMĚJE VE VŠERADICÍCH

JAN ŽIŽKA

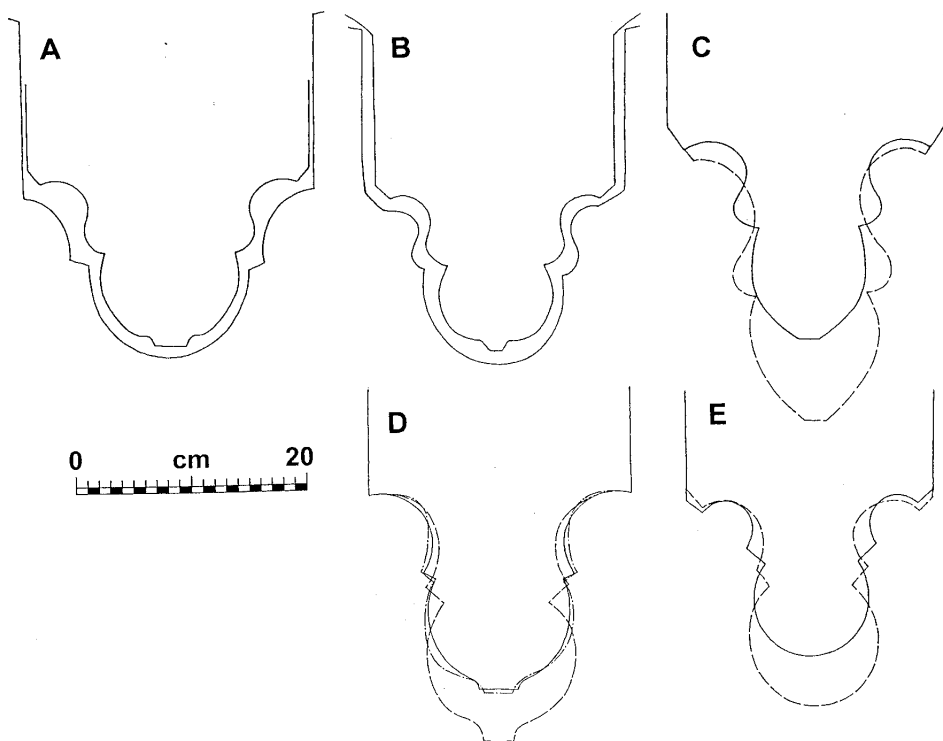
Obr. 1: Písek, kostel Narození Panny Marie. Porovnání profilů klenebních žebër v západním klenebním poli hlavní lodi (A - vnější linie odpovídá štukovému povrchu žebra, vnitřní patří cihelné tvarovce), v podkruchtí (B - vnější linie odpovídá štukovému povrchu žebra, vnitřní patří cihelné tvarovce) a v presbyteriu (C - skutečný tvar - plná čára, dle V. Mencla - přerušovaná čára) s nepodloženými nákresey převzatými z literatury (D - profil žebra v lodi dle J. Soukupa - plná čára, dle V. Mencla - přerušovaná čára a dle V. Razíma - čerchovaná čára. E - profil žebra v presbyteriu dle J. Soukupa - plná čára a dle V. Mencla - přerušovaná čára).

Při nyní probíhající dokumentaci forem architektonických článků kostela tak mohlo být ověřeno, že raně gotická žebra v presbyteriu i v lodi mají téměř shodný vejcovcový profil, odpovídající klasickému stupni gotiky. Západní klenební pole lodi a podkruchtí je zaklenuto pozdně gotickou (či goticko-renesanční) klenbou s žebry z cihelných tvarovek o profilu hruškovce s postranními výžlabky.<sup>7)</sup> Profilace žebër v podkruchtí a v západním poli lodi byla později zastřena silnou vrstvou štuk. V tomto smyslu je tedy třeba poopravit profil žebra z Písku i v dalších publikacích, které vycházely z nákrešů v soupisu či ze schémat V. Mencla.<sup>8)</sup>

Abb. 1: Písek, Kirche Geburt Mariä. Gewölberippenprofile des westlichen Hauptschiffsjoches (A - äußere Linie entspricht der Stuckoberfläche der Rippe, die Innere dem Formziegel), des Raumes unter der Empore (B - äußere Linie entspricht der Stuckoberfläche der Rippe, die Innere dem Formziegel), und im Presbyterium (C - tatsächliches Profil - Vollinie, nach V. Mencl - Strichlinie), im Vergleich mit den aus der Literatur übernommenen unbegründeten Rissen (D - Rippenprofil im Schiff nach J. Soukup - Vollinie, nach V. Mencl - Strichlinie, nach V. Razím - Strichpunktlinie, E - Rippenprofil im Presbyterium nach J. Soukup - Vollinie, nach V. Mencl - Strichlinie. - Zeichnung des Autors, 1999).

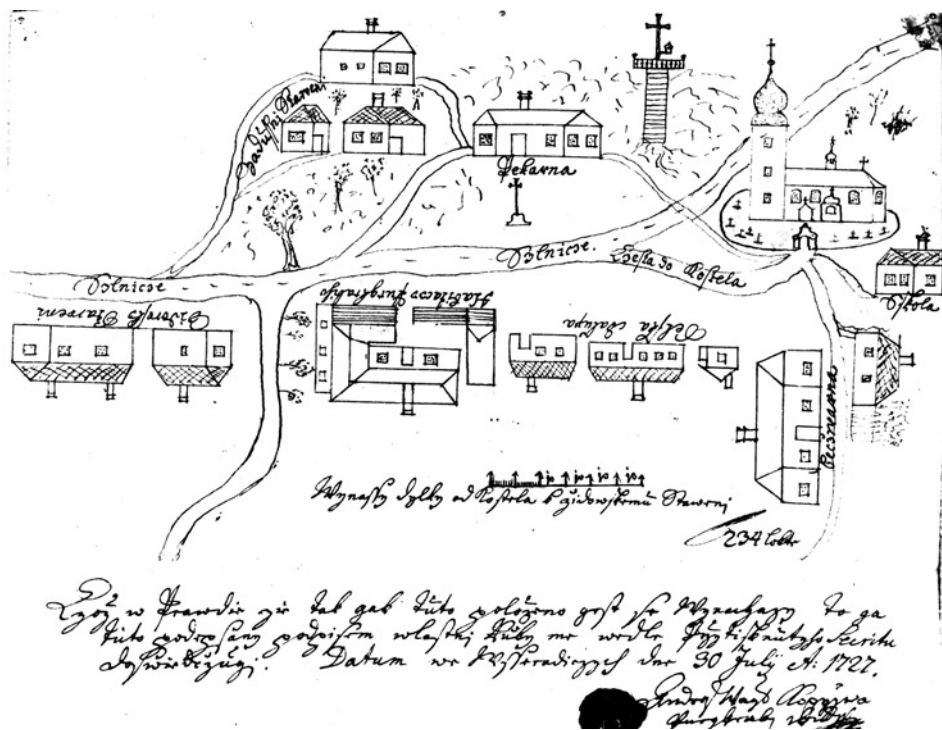
Obr. 1: Pohled na část Všeradic s kostelem sv. Bartoloměje od jihu v roce 1727. Kresba židovského osídlení ve vazbě na kostel (reprofoto SÚA, Praha 1998).
