## KE STAVEBNÍ HISTORII KOSTELA SV. BARTOLOMĚJE VE VŠERADICÍCH

JAN ŽIŽKA

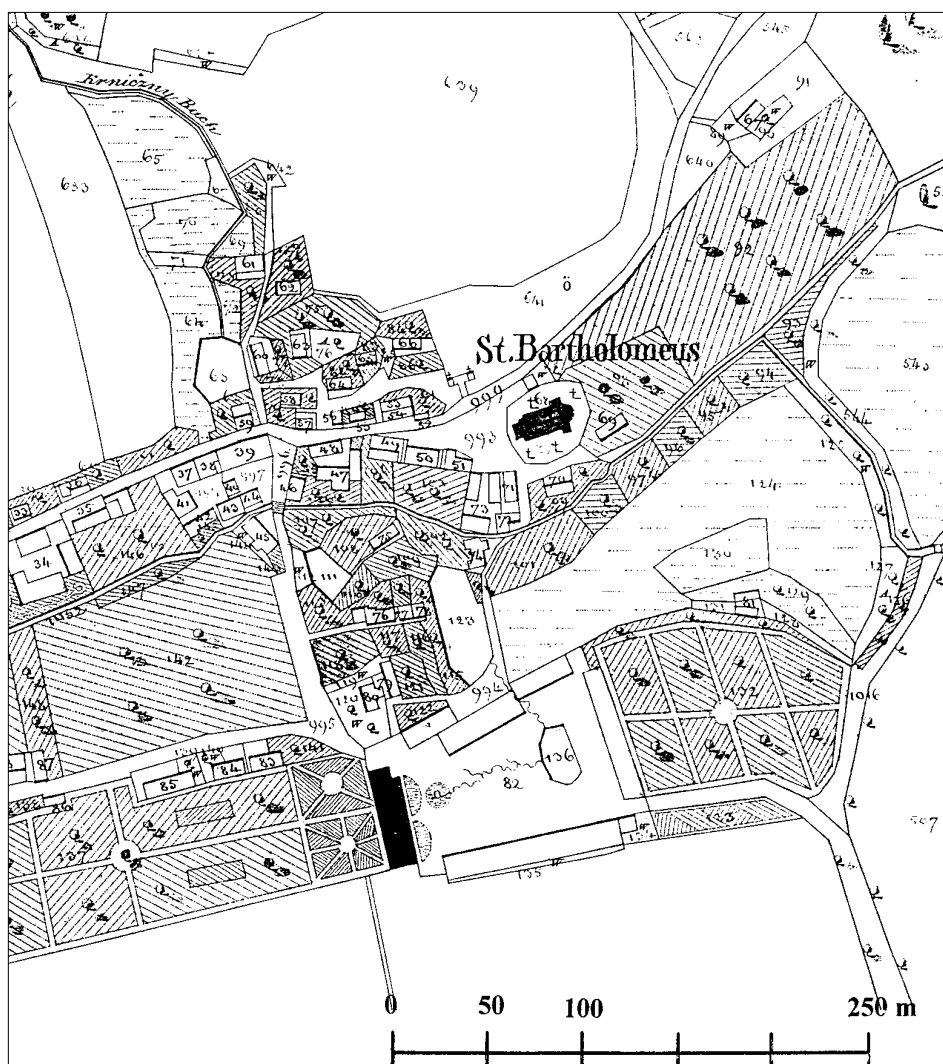
Obr. 2: Všeradice, výsek z otisku stabilního katastru z roku 1840 s areálem kostela sv. Bartoloměje (Archiv Zeměměřického ústavu Praha).

Abb. 2: Všeradice, Ausschnitt aus dem Stablkatasterabdruck, 1840, mit dem Areal der Kirche.

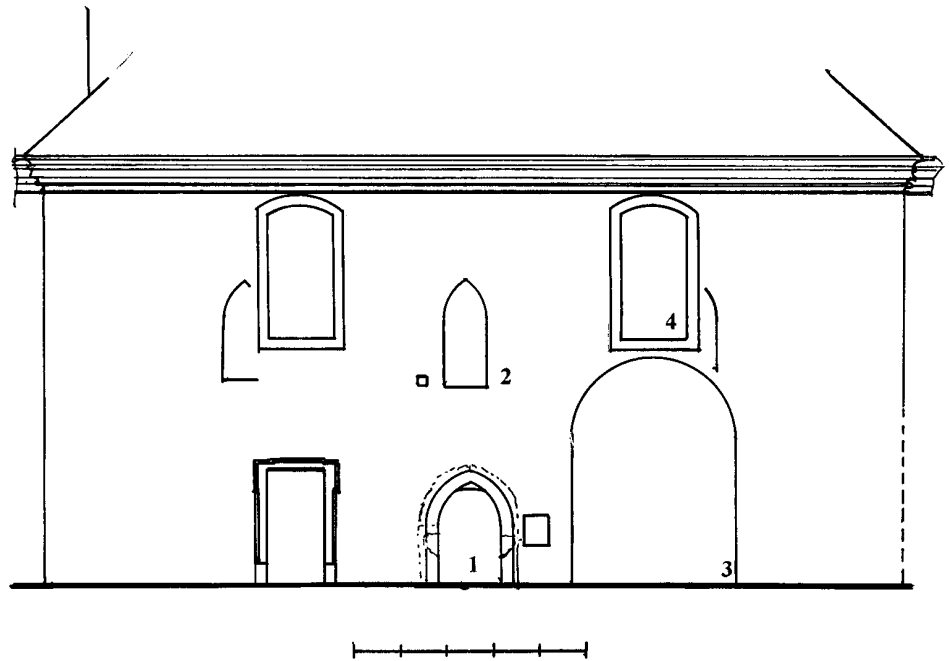
Obr. 3: Všeradice, kostel sv. Bartoloměje, pohled na jižní průčelí lodi se zákresem odkrytých otvorů. 1 - gotický portál, 2 - gotická okna, 3 - oblouk, původně otevřený do přistavěné kaple, 4 - barokní okna z roku 1765 (zaměření a kresba autor).

Oprava byla zahájena na jižním průčelí lodi. Sejmutí podstatné části novodobých omítek odkrylo několik zrušených otvorů. Téměř v ose přízemí se objevilo ostění gotického vstupního portálu lodi a nad ním trojice částečně zachovaných, hrotitě ukončených oken. Hrotitý portál o poměru šířky ku výšce cca 1:1,8 je vytesán z porézního kamene, zřejmě z měkké navětralé žuly. Povrch částečně odkryté profilace pokrývá červený nátěr. Hlavní hruškový prut široce nálevkovitě rozevřeného ostění lemují na vnější straně mezi dvěma výžlabky umístěný subtilní obloun, vnější hrana ostění je jemně okosena. Pruty vyrůstají z trnože, do kterého přecházejí výžlabky mezi pruty šikmými ploškami. Vzhledem ke vztahu k lomovému zdivu byl portál jednoznačně osazen při stavbě. Vylehčující pas nebyl proveden. Ostění portálu prodělalo mladší úpravy. Horní část profilace archivoly pokrýval pás tlusté vrstvy hladké bílené omítky segmentového průběhu. Do boků ostění pak

Téměř symetricky byla na průčelí umístěna i trojice zrušených, hrotitě sklenutých oken. Obě boční byla narušena při prolomení oken barokních. Špalety byly obezděny lomovým zdivem, z lomového kamene byly vyklenuty i hrotité záklenky. Okna náležela původní výstavbě. Z levého zbyla levá špaleta s polovinou záklenku, z pravého pak část pravé špalety a záklenku. Celistvě se dochovalo okno střední, s vnějšími rozměry rozevřených špalet zhruba 90 na 210 cm, zazdžené lomovým zdivem odlišné struktury. Mladší úpravy okenních otvorů nebyly patrné. Sondy do zazdívek se neprováděly. Parapet pravého okna zanikl při prolomení velkého, zhruba 3,5 m širokého a 5 m vysokého otvoru s půlkruhovým cihelným záklenkem, který odpovídá níc v interiéru lodi. Otvor byl opět zazdžen lomovým zdivem odlišného charakteru od zdiva původního. Posledním patrným otvorem na jižní straně kostela byl segmentově sklenutý vstupní otvor v úrovni podlahy prvního patra v boku věže s kapsami po dřevěných konzolách podesty vnějšího schodiště. Ve vzdálenosti zhruba 110 - 115 cm od ji-

Abb. 3: Všeradice, St. Bartholomäuskirche, Südfassade mit eingezeichneten entdeckten Öffnungen. 1 - gotisches Portal, 2 - gotische Fenster, 3 - Bogen, ursprünglich sich in die angebaute Kapelle öffnend, 4 - Barockfenster aus dem J. 1765. (Aufnahme und Zeichnung des Autors).

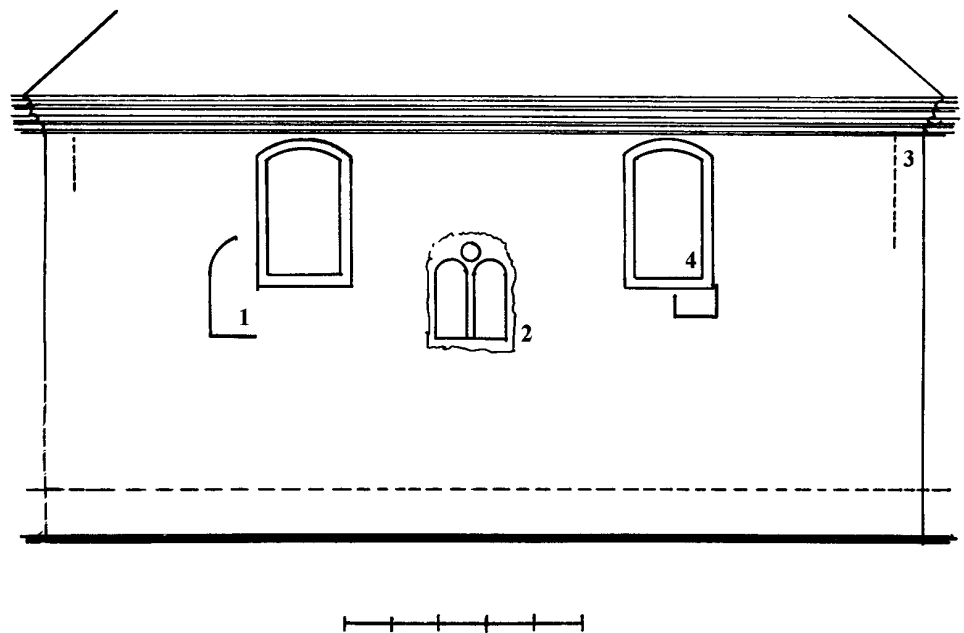
Obr. 4: Všeradice, kostel sv. Bartoloměje, pohled na severní průčelí lodi se zákresem odkrytých otvorů. 1 - zbytky gotických oken, 2 - renesanční okno, 3 - zbytky malovaných lesen, 4 - barokní okna (zaměření a kresba autor).

Na severním průčelí se nad okny pod římsou dochovaly zbytky barokních omítek. Šambrány byly natřeny v šedém odstínu, šedé byly i malované leseny na nárožích, ze kterých zbyly pouze fragmenty pod spodním článkem římsy. Římsa byla stejně jako plocha bílá.<sup>3)</sup> Po sejmutí novodobých omítek se opět objevila trojice starších okenních otvorů. Stejně jako na jižní straně krajní okna narušilo prolomení barokních oken. Lépe se tentokrát zachovalo vyšší levé okno, umístěné východněji než okno barokní. Z pravého zbyla pouze spodní část pod parapetem barokního okna. Okna měla opět špalety a hrotité záklenky z lomového kamene, vyzdžené současně s okolním zdivem. Zcela odlišnou podobu mělo dodatečně prolomené okno střední. Okno s cihelným ostěním bylo sdružené, s půlkruhovými záklenky, se subtilním, rovněž cihelným sloupkem. V ose mezi záklenky byl vložen drobný okulus se zbytky důkladně utažené omítky s červeným nátěrem ve špaletě. Další podrobnější zkoumání severního průčelí znemožnila nově provedená omítka.

Abb. 4: Všeradice, St. Bartholomäuskirche, Nordfassade mit eingezeichneten entdeckten Öffnungen. 1 - Reste der gotischen Fenster, 2 - Renaissancefenster, 3 - Reste der getünchten Lisenen, 4 - Barockfenster. (Aufnahme und Zeichnung des Autors).

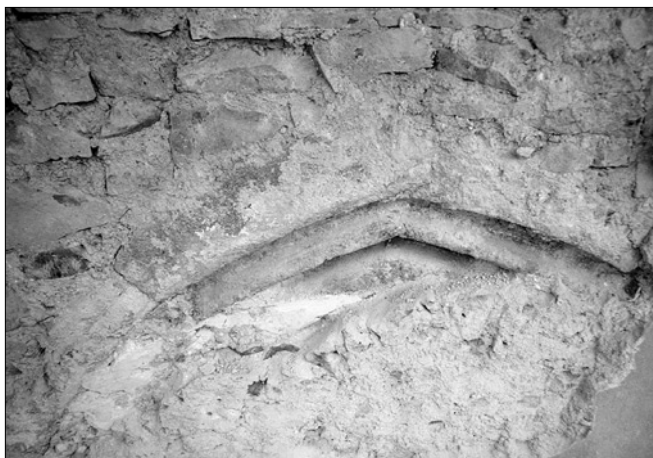
Obr. 5: Všeradice, kostel sv. Bartoloměje, detail archivoly gotického portálu se zbytky interiérové omítky mladší předsíně.

Abb. 5: Všeradice, St. Bartholomäuskirche, gotisches Portal, Detail vom Bogenlauf mit Innenputzresten von der späteren

Vorhalle.

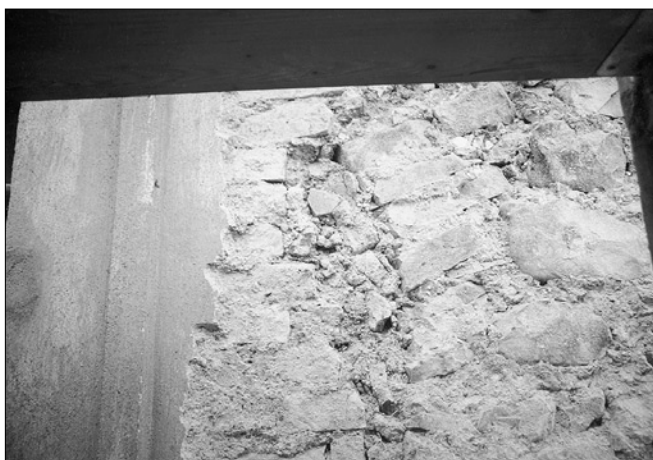
Obr. 6: Všeradice, kostel sv. Bartoloměje, detail fragmentu odkrytého gotického okna na jihu lodi.

Abb. 6: Všeradice, St. Bartholomäuskirche, Fragment eines entdeckten Fensters an der Südseite des Kirchenschiffs, Detail.

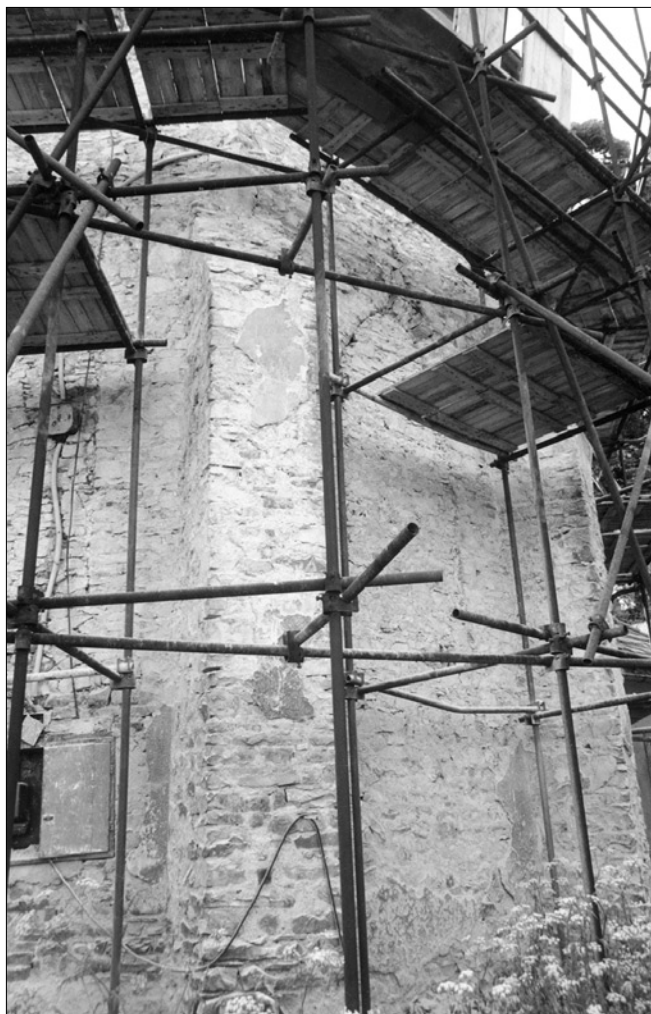
Obr. 7: Všeradice, kostel sv. Bartoloměje, pohled na presbytář s odkrytými gotickými okny od jihovýchodu.

mována kvádry. Armování i středověké zdivo je dochováno zhruba po úroveň 160 cm pod římsou. Ve východním, jihovýchodním a jihozápadním poli závěru byla mezi opěráky odhalena zazděná, hrotitě sklenutá okna o vnějších rozměrech cca 125 na 270 cm. Špalety oken včetně záklenků byly technologicky shodné s okny lodi, tedy vyzděny z lomového zdiva bez tesaných článků. K zazdění oken byl opět použit lomový kámen. Po odbourání severovýchodního opěráku zbyla zaplentovaná jizva. Na armovacích kvádrech se dochovaly zbytky červené polychromie.

Abb. 7: Všeradice, St. Bartholomäuskirche, Presbyterium, Ansicht von Südosten mit entdeckten gotischen Fenstern.

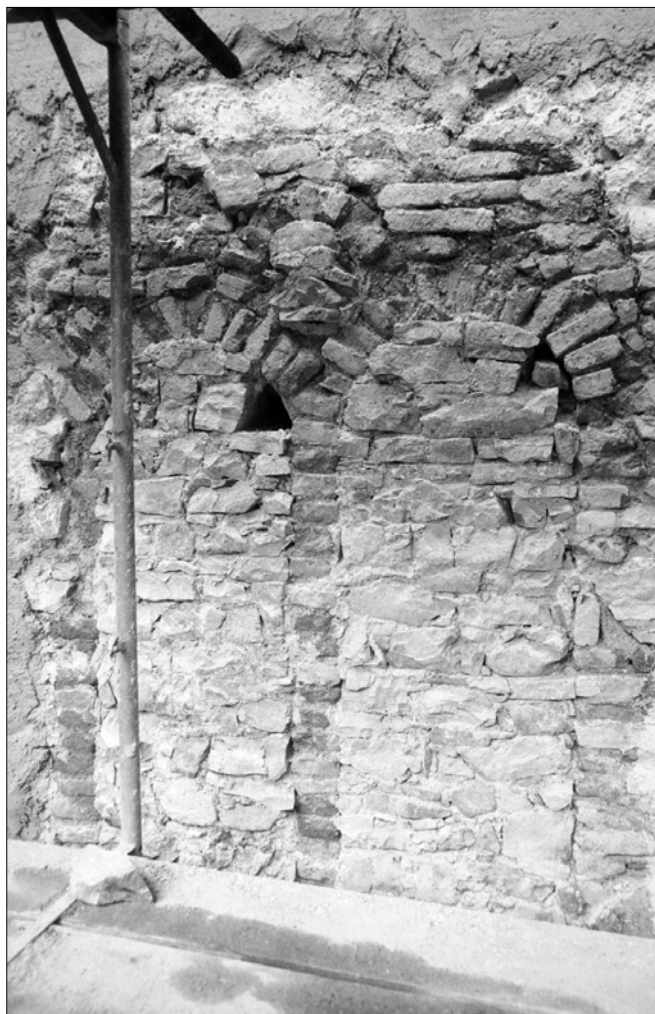
Obr. 8: Všeradice, kostel sv. Bartoloměje, pohled na renesanční okno na severní straně lodi.

Pozůstatkem další stavební etapy je renesanční sdružené okno s okulusem v severním průčelí. Okno bylo jistě sjednoceno společným orámováním, snad sgrafitovým, nebo malovaným. Podoba okna odpovídá oknům některých pozdně renesančních sakrálních staveb. Lze uvést například

Abb. 8: Všeradice, St. Bartholomäuskirche, Schiffsnordseite. Ansicht des Renaissancefensters.

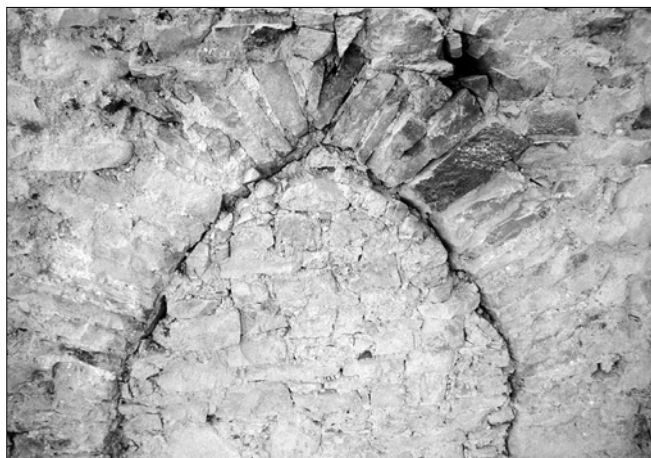
Obr. 9: Všeradice, kostel sv. Bartoloměje, detail záklenku okna presbytáře.

Abb. 9: Všeradice, St. Bartholomäuskirche, Fenster des Presbyteriums. Detail des Bogenlaufs.

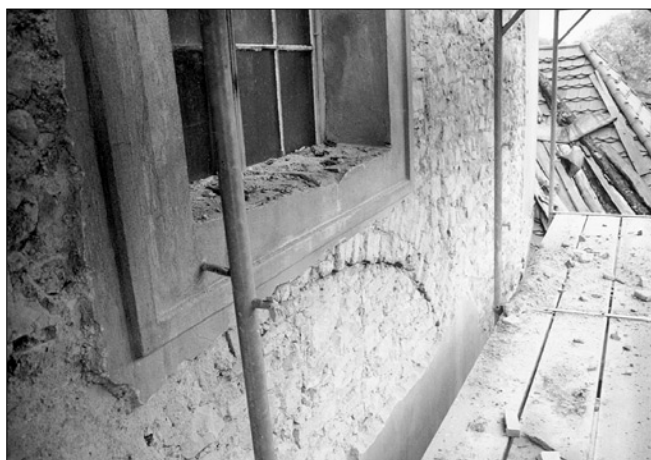
Obr. 10: Všeradice, kostel sv. Bartoloměje, detail pasu, kterým se loď otevírala do jižní kaple (všechna foto autor 1996 - 99).

Abb. 10: Všeradice, St. Bartholomäuskirche, Scheidebogen zwischen dem Schiff und der einstigen Seitenkapelle, Detail. (Alle Fotos des Autors, 1996 bis 1999).
