## VĚŽ KOSTELA SV. DUCHA V TELČI

DANA NOVOTNÁ

Věž kostela sv. Ducha v Telči (okr. Jihlava) je zřejmě nejstarší stavbou města, resp. předlokační osady, dnes po-

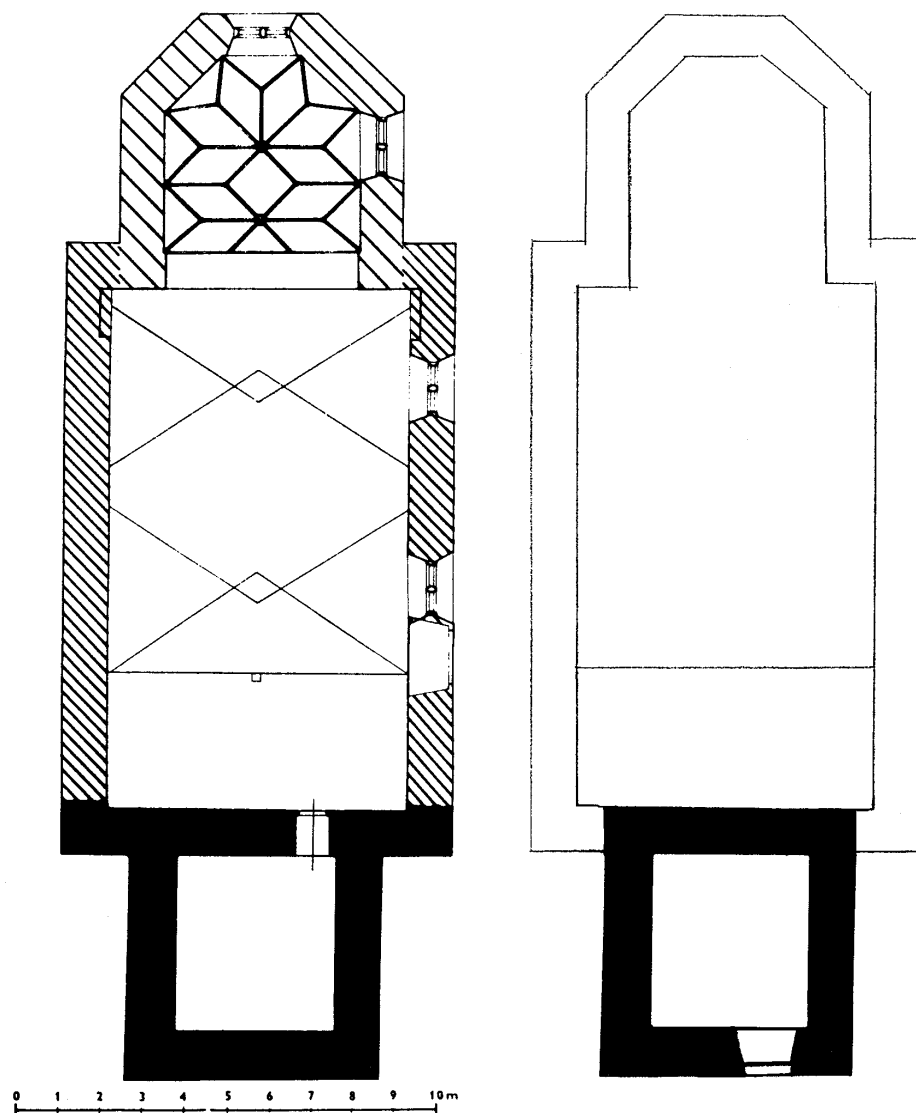
Obr. 2: Půdorys kostela sv. Ducha v Telči s věží, zkoumaná část černě (přízemí, 1. patro).

Abb. 2: Telč, Hl. Geist-Kirche mit dem Turm, Grundriss. Schwarz - erforschter Teil des Baues.

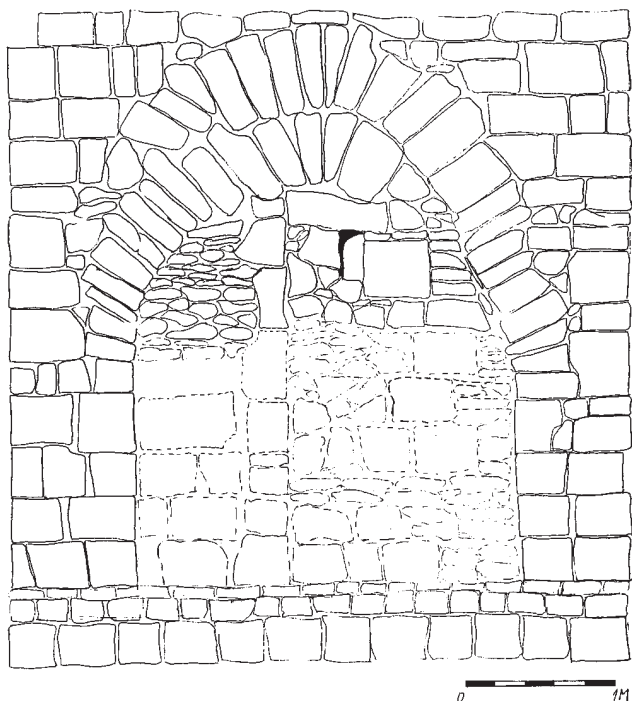
Obr. 3: Telč, kostel sv. Ducha, zaměření patra věže - zdivo východní stěny věže s emporou (dvojitý oblouk postupně zazdívaný, uprostřed ponechaný větrací otvor).

**Oblouk věžní tribuny:** Po odstranění vnitřních omítek byl na východní straně v patře odhalen oblouk původní věžní tribuny, otevřený směrem do přilehlé kostelní lodi. Nad dnešní dřevěnou podlahou je ve výšce 0,60 m viditelný ozub zdiva - jedná se o úroveň původní podlahy, zřejmě dřevěné. Oblouk sám je půlkruhově zakončen ve výšce 2,70 m nad původní podlahou a zabírá téměř celou stěnu věže - 2,50 m z necelých 4 m. Svislé hrany stojek jsou tvořeny kvádry asi do výšky 1,70 m; vlastní oblouk je sklenut z tesaných prvků tvaru klínu a ve vrcholu je zdvojen. Výška obou vrstev ve vrcholu klenby je skoro 1,20 m.

Otvor byl postupem času zazděn, a to nadvakrát. Poprvé byl přezděn tak, že 1,20 m od levého ostění byla postavena příčka (viditelná spára v zazdívce) z kamenných kvádrů ve spodní části a z lomového zdiva v části horní. Druhá zazdívka vyplňuje pravou část otvoru, i v této zazdívce jsou použity kvádry, avšak nahodileji, podíl lomového zdi-

Abb. 3: Telč, Hl. Geist-Kirche, Aufnahme des Obergeschosses. Mauerwerk der Turmostwand mit der Empore (Doppelbogen, etappenweise zugemauert, in der Mitte eine Lüftungsöffnung gelassen).

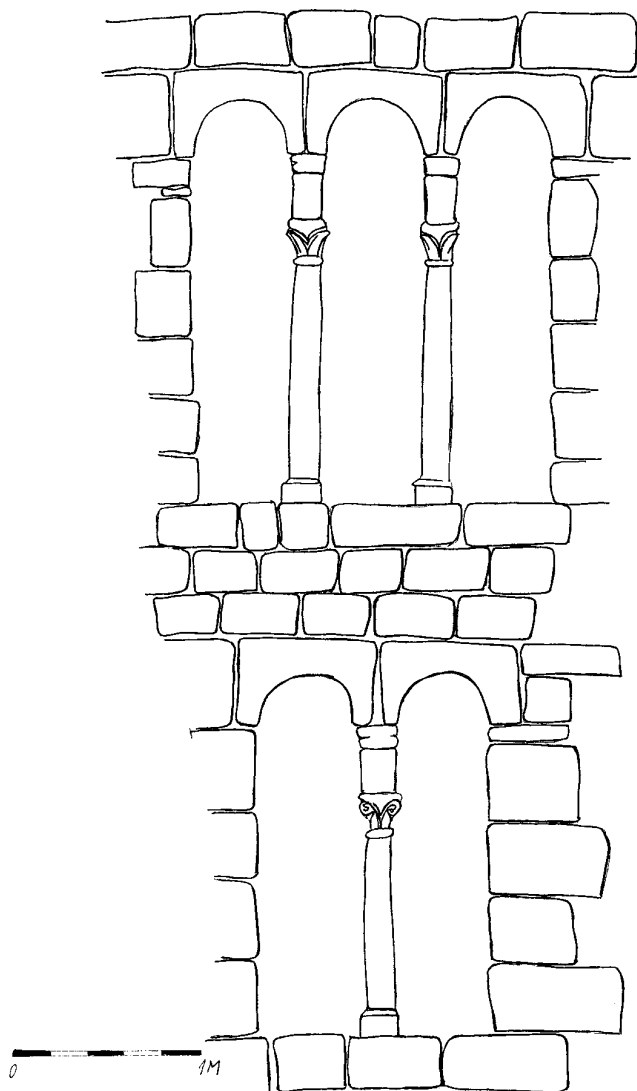
Obr. 4: Telč, kostel sv. Ducha, zaměření polohy podvojného a potrojného okna v západní stěně.

Abb. 4: Telč, Hl. Geist-Kirche, Turmostwand, Einmessung der Lage des Zwillingen- und Drillingsfensters.

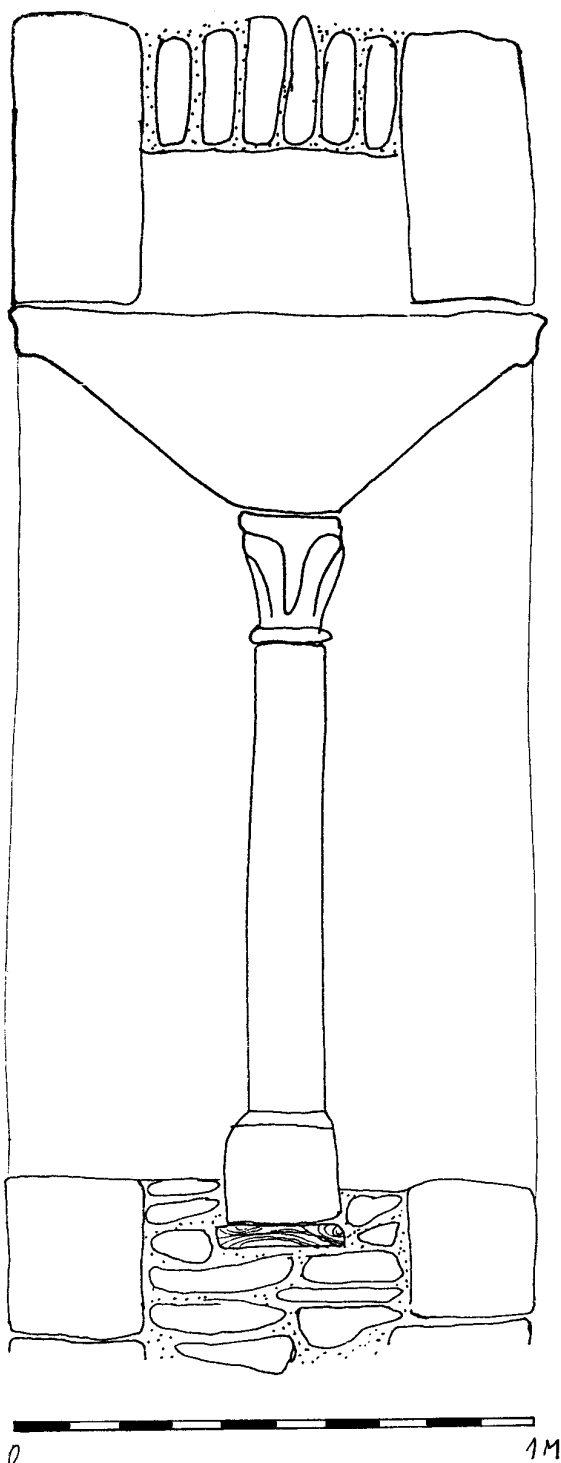
Obr. 5: Telč, kostel sv. Ducha, řez podvojným oknem: patka sloupku spočívá na dřevěné desce v litém zdivu, v nadpraží z obou čel kamenné prvky, uprostřed opět lité zdivo s nosným obloukem skládaným z lomových prvků.

Okna v původní podobě vypadala takto: otvor o šířce 1,20 m a výšce 1,90 m byl překlenut dvěma půlválcovými klenbami z lícových stran krytými kamennými prvky nadpraží, ty dosedaly na roznášecí konzolu jednoduchého kónického tvaru jdoucí přes celou hloubku otvoru, t. 1,00 m a ve spodní části zúženou ve středu zdi na čtvercovou desku nasedající na hlavici sloupku. Hlavice použité na oknech jsou dvojího druhu: se stočenými akantovými listy a s palmetami, ale ani akanty, ani listy nejsou na všech hlavících identické, palmety jsou dvojího druhu - dvojité, druhý (horní) list je někde jen náznakový, jinde plně tvarovaný. Umístění jednotlivých druhů je nahodilé, nemá žádný řád. Dřík sloupků má mírnou entasi, průměr v horní části je 0,12 m, nad patou 0,16 m. Sloupky dosedaly na patku čtvercového půdorysu, ta byla kotvena pod parapetem - podle provedené sondy dosedala na dřevěné prkno položené v lomovém výplňovém zdivu.

Zdivo věže je tvořeno dvěma lícovými plentami ze žulových kvádrů tl. asi 0,20 m, zbytek, kolem 0,60 m je vyplněn litým zdivem (lomový kámen ve vápenné maltě). Tato materiálová skladba byla u oken zvláště dobře viditelná,

Abb. 5: Telč, Hl. Geist-Kirche, Schnitt durch das Zwillingenfenster, Säulenbasis ruht auf einer im Gussmauerwerk eingefassten Holzplatte, in der Linie des Bogenlaufs beide Seiten mit Hausteine bekleidet, zwischen ihnen Gussmauerwerk mit dem aus Bruchstein zusammengesetzten Bogenlauf.

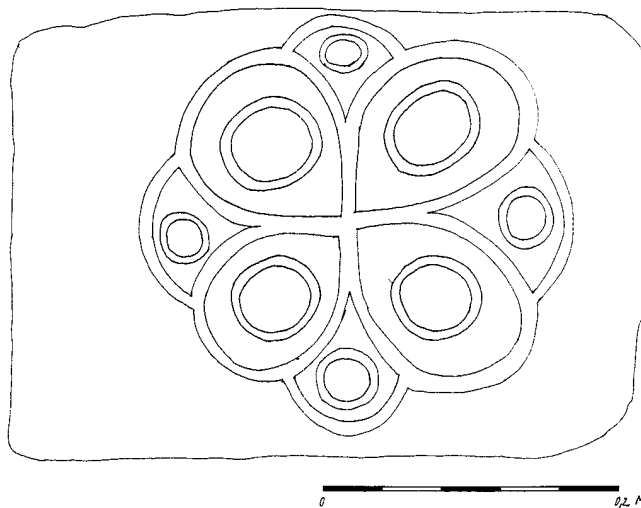
Obr. 6: Telč, kostel sv. Ducha, konsekrační kříž - kvádr s mělkým reliéfem, jižní stěna.

**Konsekrační kříž - jižní stěna v úrovni potrojného okna, osmý kvádr shora:** Jedná se o jediný zdobný prvek stavby - nárožní kvádr je z jižní strany zdoben mělkým reliéfem tvaru nepřilíš pravidelné čtyřlísté růžice, podle umístění (intaktní, nejedná se o prvek určený pro jinou část stavby) a analogií se domnívám, že se jedná o konsekrační křížek. Další podobný na stavbě nalezen nebyl - pravděpodobný výskyt by byl v soklové části. Jižní stěna je také jediná stěna s větracími otvory. Jsou tři, spodní na úrovni štítu původního kostela je vytesán ve tvaru obráceného kalicha v mohutném kamenném kvádru, střední je úzká šterbinová štěl-

Abb. 6: Telč, Hl. Geist-Kirche, Konsekrationskreuz in der Südwand, Steinquader mit Flachrelief.

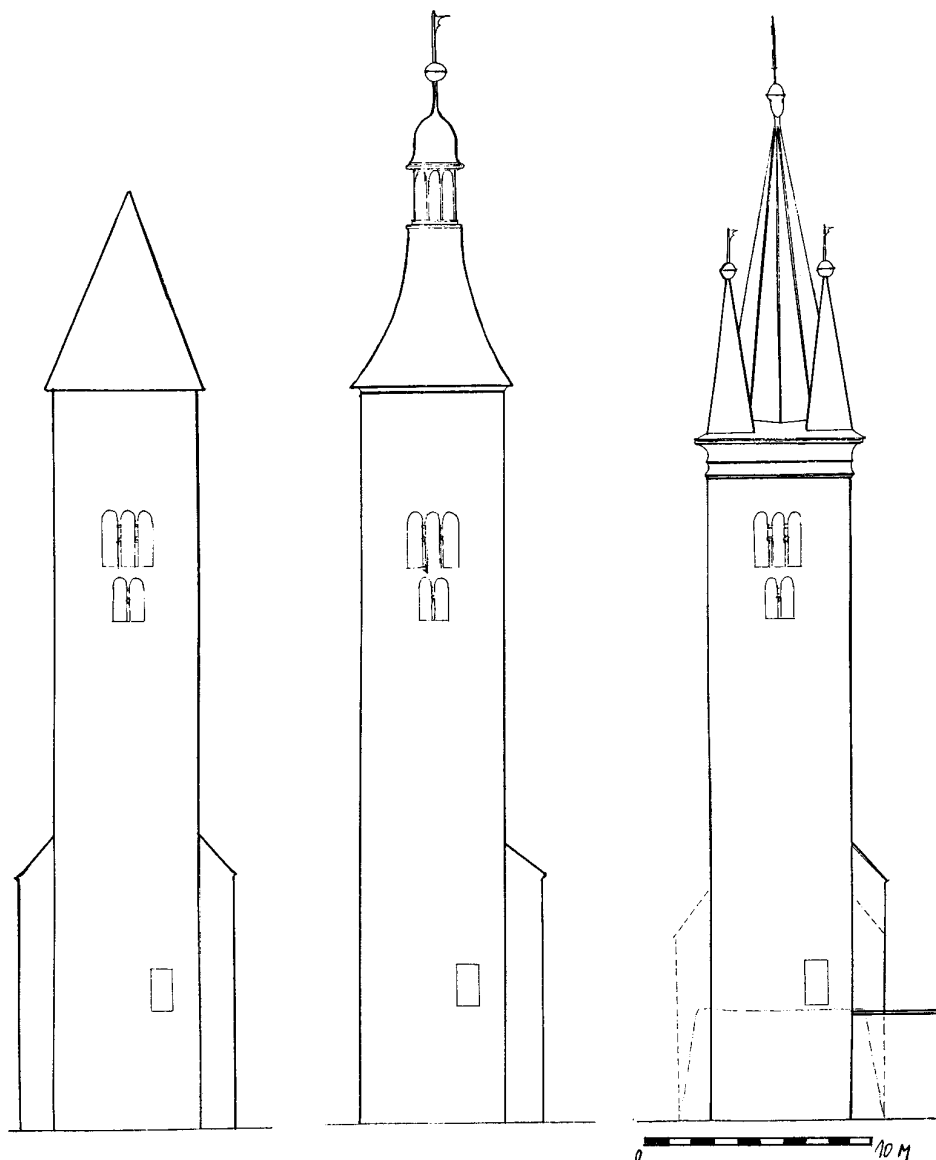
Obr. 7: Telč, kostel sv. Ducha, rekonstrukce vývojových etap věže: vlevo pokus o rekonstrukci románské podoby z konce 13. století, uprostřed stav začátku 18. století s barokní helmicí, vpravo stav současný s tvarem střechy z poloviny 19. století, čárkovaná poloha odstraněného vysokého soklu.

Abb. 7: Telč, Hl. Geist-Kirche, Rekonstruktion der Entwicklungsphasen des Turms: links ein Rekonstruktionsversuch der romanischen Gestalt vom Ende des 13. Jh., in der Mitte Zustand gegen Anfang des 18. Jh. mit einer Barockhaube, rechts heutiger Zustand mit der Haube aus der Mitte des 19. Jh., Strichlinie - Lage des abgeschafften hohen Sockels.

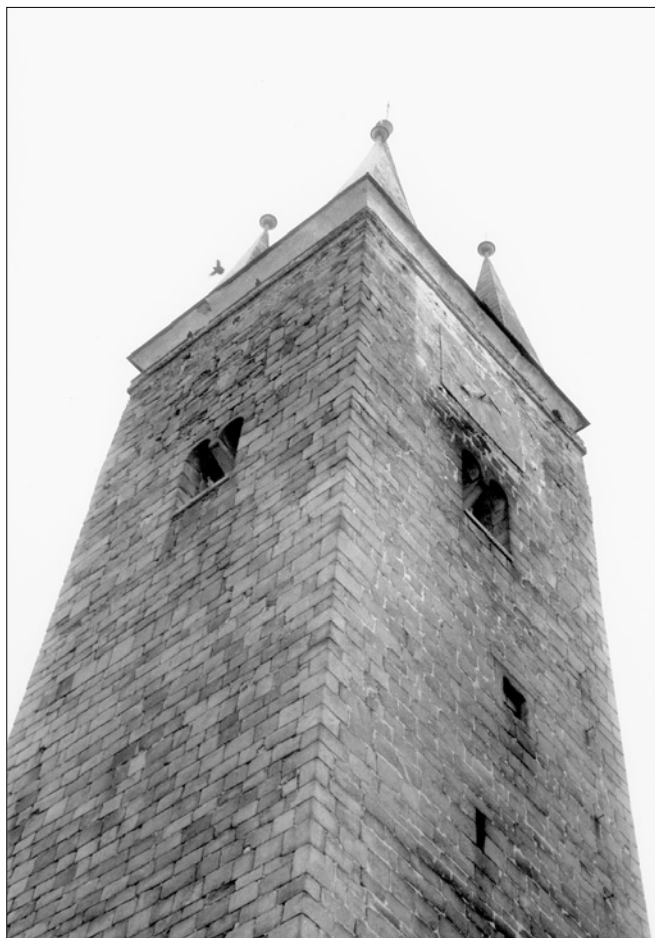
Obr. 8: Telč, kostel sv. Ducha, pohled na horní část věže od jihozápadu, stav před opravou.

Abb. 8: Telč, Hl. Geist-Kirche, Turm, Oberteil, Ansicht von Südwesten, Zustand vor der Baureparatur.

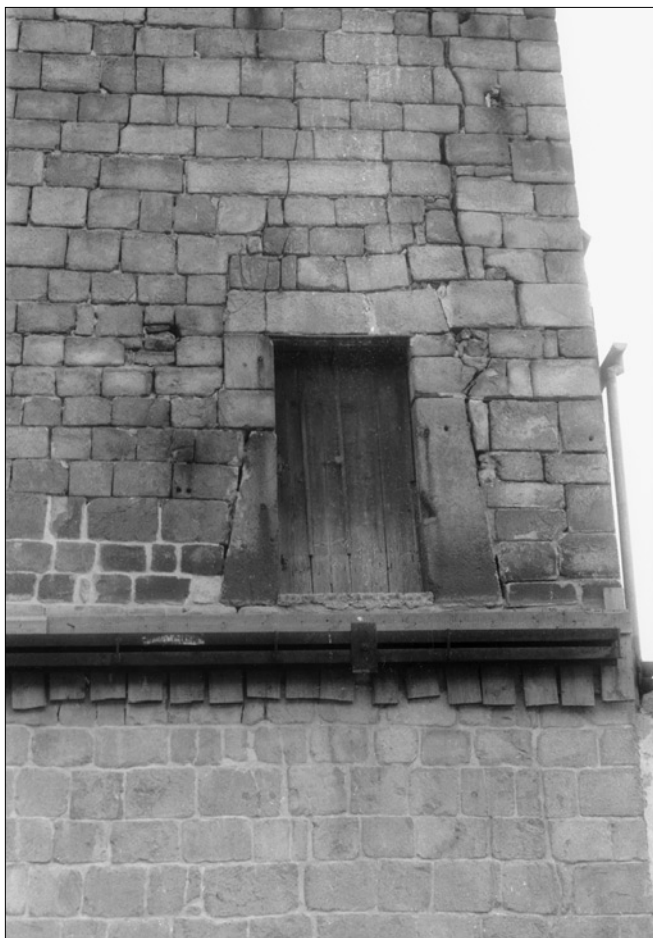
Obr. 10: Telč, kostel sv. Ducha, západní stěna, vstupní portál, horní část zdiva před opravou, spodní po provedeném statickém zajištění.

**Vstupní portál - západní stěna, patro:** Ostění se skládá ze dvou stojek s kónickou vnější hranou, nad nimi dva řádky kvádrů, překlad je tvořen mohutným blokem, jenž se v důsledku statických poruch rozpadl na tři části. Blok převyšuje o 1/2 výšku kvádrů, rozdíl se vyrovnává ve 4. řadě kvádríkového zdiva. Situace je intaktní, kvádríkové zdivo je vázané a opracované nepříliš precizně. Stopy po osazení dveří z vnější strany nejsou žádné, kapsy po trámech zachycené těsně pod úrovní nadpraží jsou pozůstatkem po lešení, s portálem ani případnou pavlačí či můstkem nema-

Abb. 10: Telč, Hl. Geist-Kirche, Westwand, Eingangsportal, obere Mauerpartie vor, untere Partie nach statischer Sicherung.

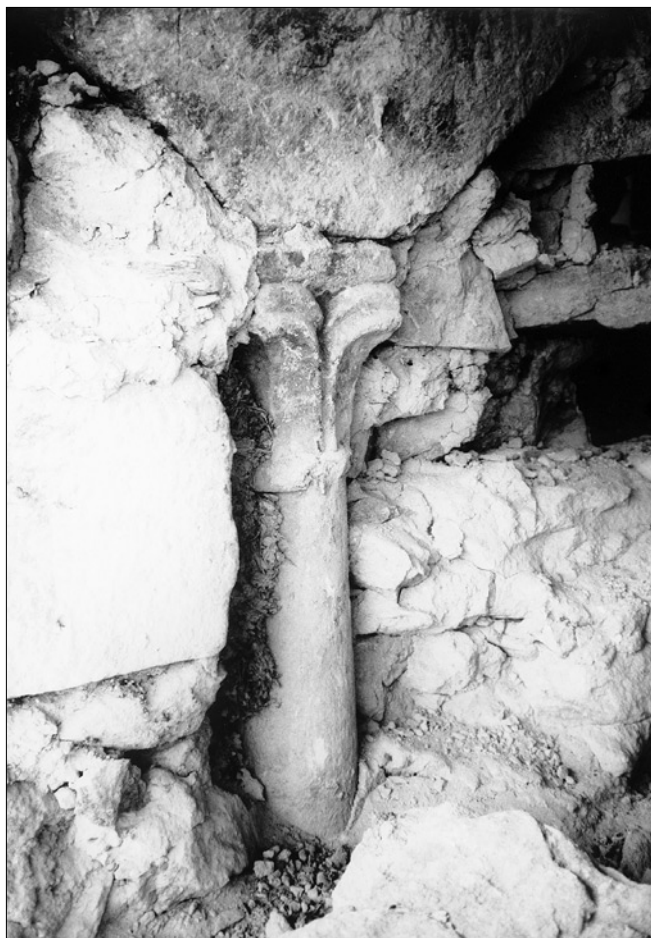
Obr. 11: Telč, kostel sv. Ducha, odkrytí sloupku jednoho z potrojných okének (všechny kresby a fotografie autorka, 1998).

**Potrojná okna:** Existence potrojných oken byla zřejmá ze struktury líce zdiva (východ, západ) a ze sond provedených z vnitřní strany zdiva (sever, jih). Potrojná okna se prolamovala do zdi o síle 1 m v obdivuhodném rozměru: šířka 1,90 m, výška 2,20 m, výška sloupků i s hlavicí a patkou 1,50 m; jsou tedy vyšší než okna spodní a jsou osově umístěna nad okna podvojná a výška nadpraží kvádříkového zdiva mezi okny je pouhých 0,70 m. Vzhledem k tomu, že nad patrem s potrojnými okny pokračovala věž ještě jedním patrem s plnými zdmi, lze právem říci, že tato stavba vylehčená ve všech stěnách ve dvou třetinách své výšky, byla na svou dobu a způsob stavění technicky nesmírně odvážná a svým pojetím již odráží prostorové ambice staveb gotických.

Abb. 11: Telč, Hl. Geist-Kirche, Freilegung einer Säule eines der Drillingsfenster.
