## K PODOBĚ RANĚ BAROKNÍCH KROVŮ V TELČI A OKOLÍ

JIŘÍ BLÁHA

### Kostel Jména Ježíš v Telči

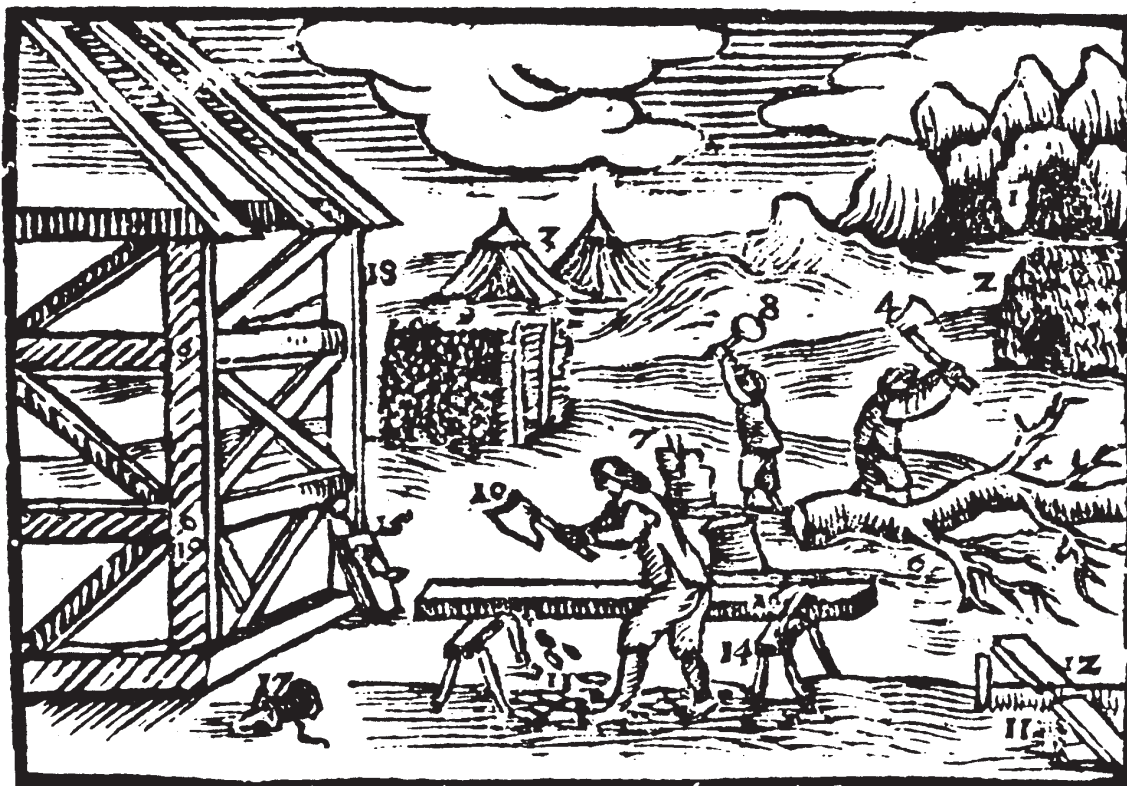
Obr. 1: Výroba trámů pro stavbu krovu ve 2. pol. 17. stol. Jan Amos Komenský v Orbis Sensualium Pictus, 1685.

Abb. 1: Herstellung der Balken für einen Dachstuhlbau in der 2. Hälfte des 17. Jh. Aus dem Buch: Johannes Amos Comenius, *Orbis Sensualium Pictus*, 1685. (Alle Zeichnungen von L. Bláhová, J. Bláha, 1999).

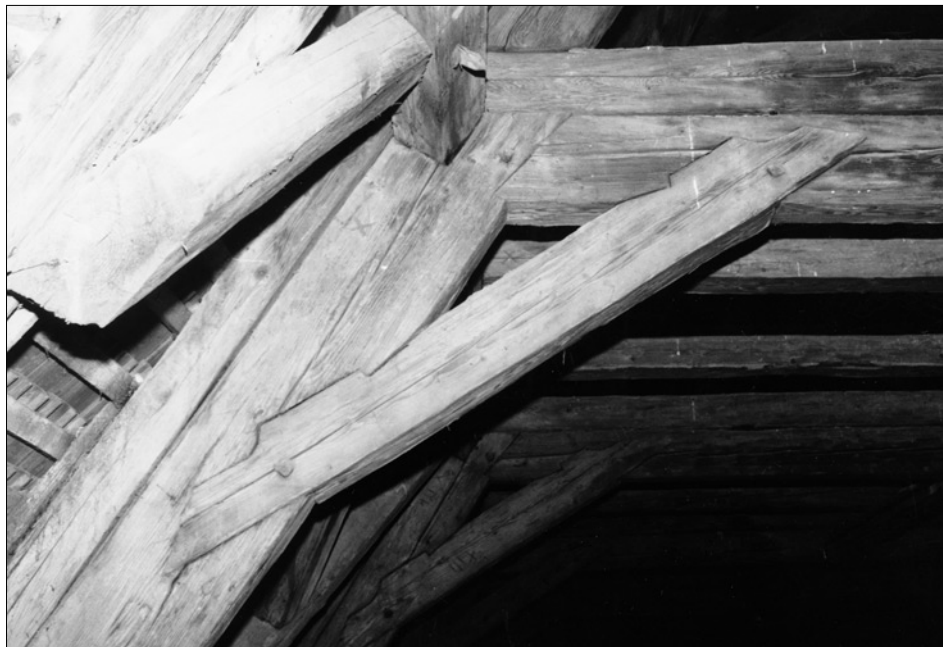
Obr. 11: Krov kostela Jména Ježíš v Telči: detail pásky příčné plné vazby stolice (foto Antonín Bína, 1997).
