# OPEVNĚNÍ MĚSTA ČESKÉHO KRUMLOVA VE STŘEDOVĚKU I - LATRÁN A NOVÉ MĚSTO

VLADISLAV RAZÍM

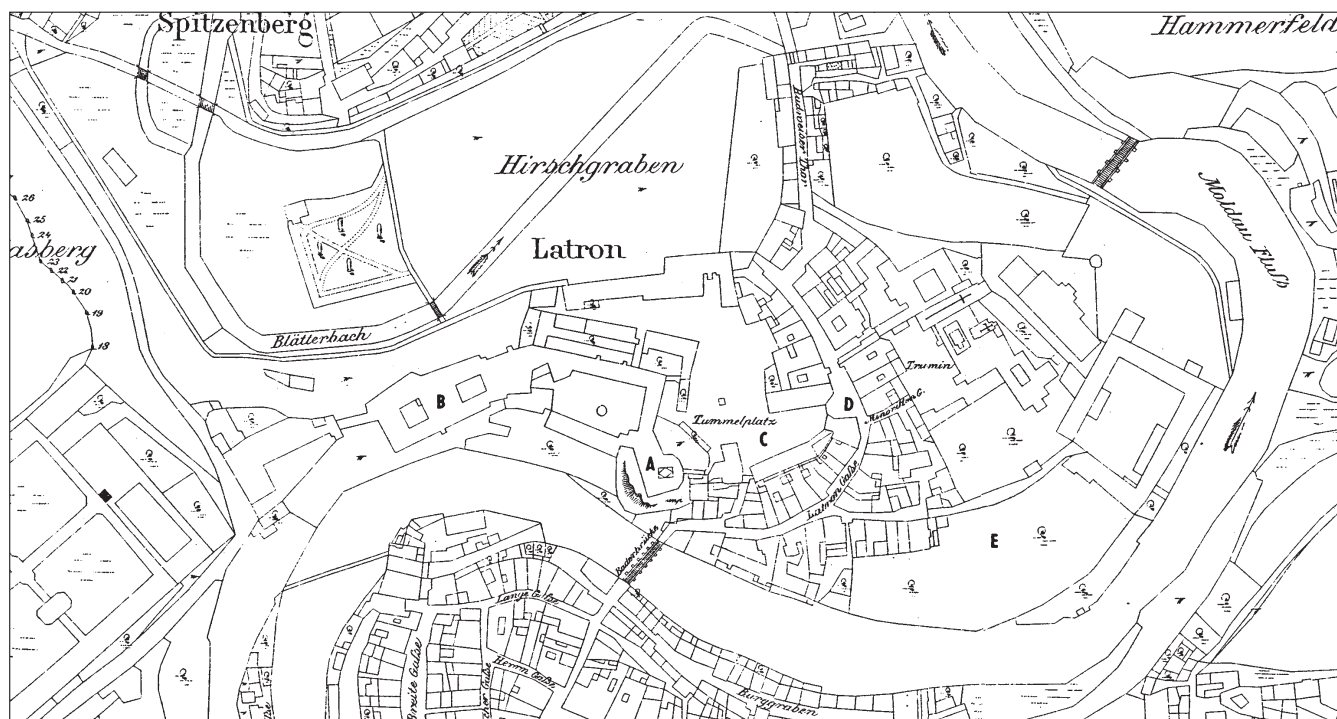
Obr. 1: Severní část Českého Krumlova na mapě stabilního katastru z roku 1827 (reambulovaná mapa). A - tzv. Hrádek, B - Horní hrad, C - předhradí (1. nádvoří), D - Latrán, E - Nové Město.

Narozdíl od většiny ostatních středověkých českých měst nejde o jeden jasný urbanistický útvar, ale o celek tří samostatných jednotek - hradu s předhradím, Latránu s Novým Městem a vlastního města, které na sebe úzce navažují a jejichž samostatné fortifikace se také částečně časově i fyzicky překrývají (obr. 1, 2, 41).

Velmi pozoruhodná je v této souvislosti otázka konfigurace terénu a využití plochy před tímto příkopem. Mezi předpokládaným jádrem hradu, tedy dnešním Hrádkem, a latránskou ulicí leží rozlehlá svažité plocha o rozměru takřka 100 × 100 m, někdy zv. Rejdiště či Tumelplatz (obr. 1C), nepočítáme-li v to prostor severně a severozápadně od Hrádku, včetně druhého nádvoří. Ten měl vzhledem ke své značné svažitosti severním směrem původně patrně spíše charakter intenzivně nevyužívaného terénního úbočí, přitom je však zajímavou otázkou, jakým způsobem zde vyzníval zmíněný příkop. Prostor před hradem lze pokládat za předhradí šlechtického hradu s hospodářskými budovami a provozy. Na druhé straně však musíme počítat s tím, že terén mezi Hrádkem a Latránem mohl mít původně mnohem méně rovný povrch než dnes, a že tedy v počátečních fázích existence hradu nemusel být intenzivněji využíván. Vlastní Latrán, zástavbu tvořící obloukovitě probíhající ulici na východní až jižní straně uvažovaného předhradního prostoru, je možno vnímat jako koncentraci obytných budov, náležejících lidem služebně sepnatým s životem hradu.

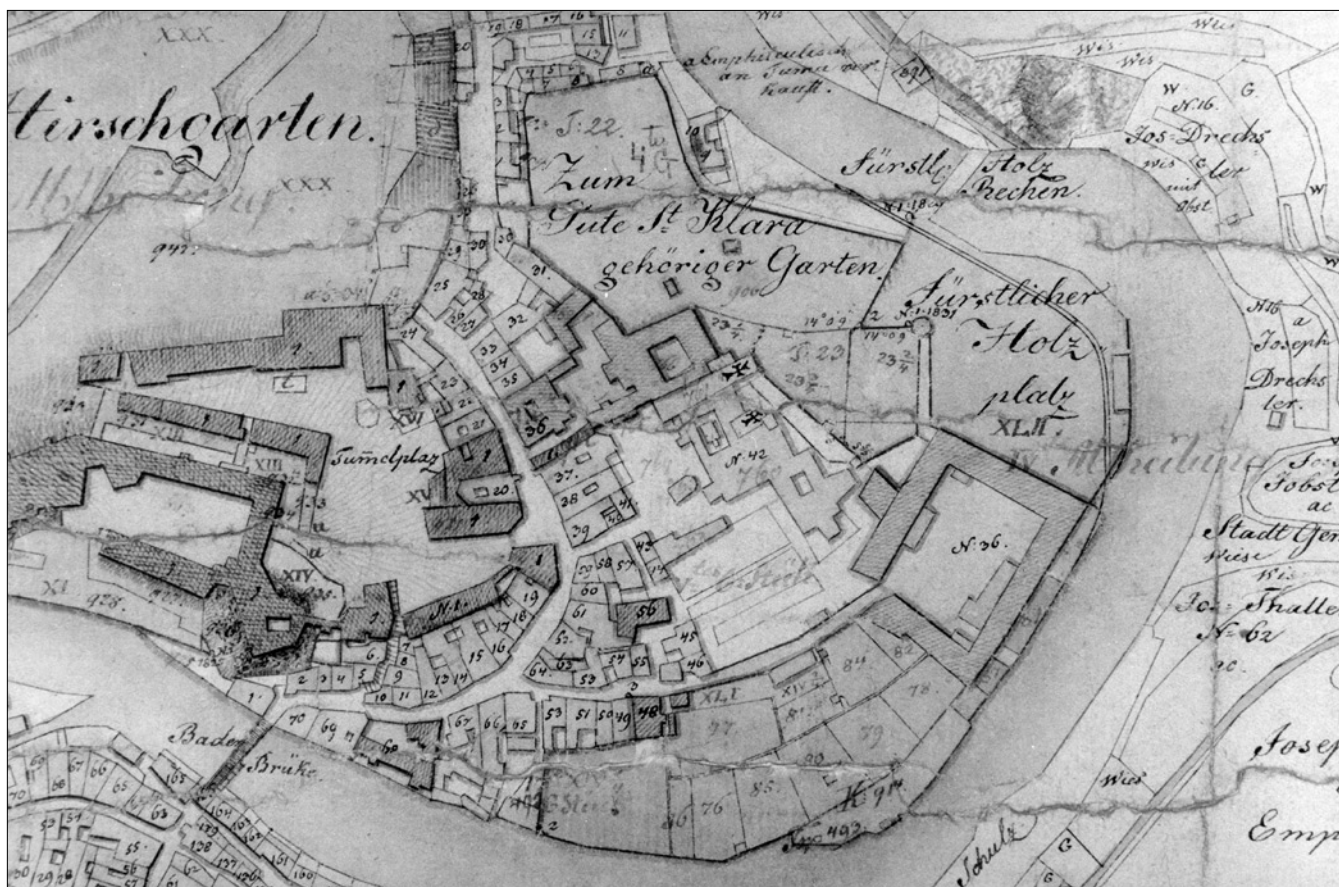
Obr. 2: Plán Českého Krumlova z roku 1825 (SOA Třeboň, pob. Č. Krumlov). Dobře je patrný průběh parcelní čáry na místě zbořené hradební zdi mezi obou baštou a nárožím kvadratury klarisek (foto L. Pouzar).

Abb. 2: Plan von Krumlov aus dem Jahr 1825 (SOA Třeboň, Zweigstelle Č. Krumlov). Deutlicher Verlauf der Parzellenlinie am Orte der abgetragenen Ringmauer zwischen der Bastei und der Ecke des Klarissinenklosters.

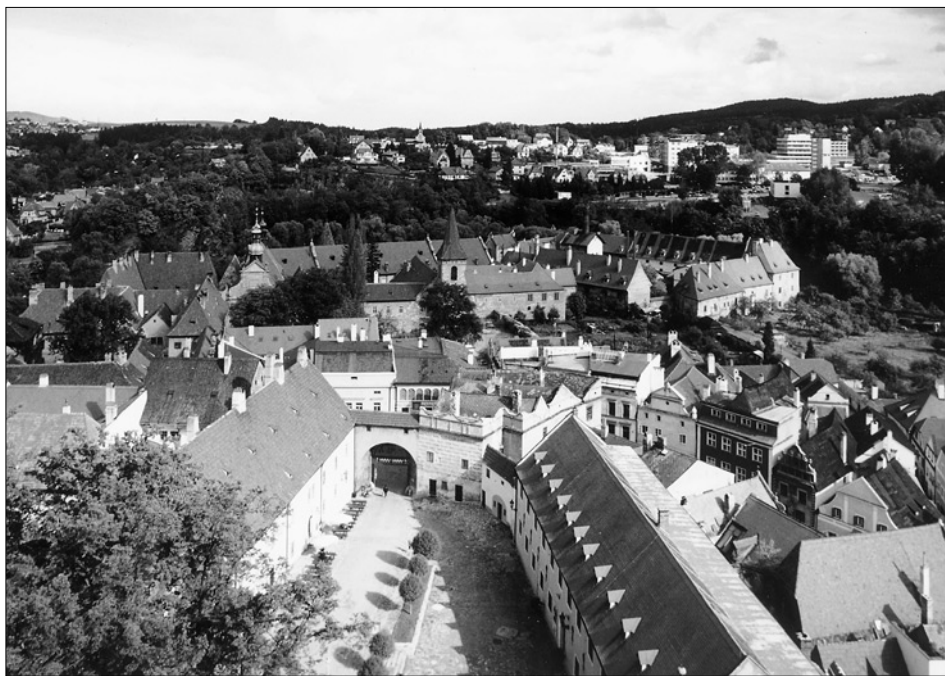
Obr. 3: Český Krumlov. Pohled z věže Hrádku k východu. V popředí 1. nádvoří s tzv. Červenou branou, za ní Latrán, v pozadí klášter minoritů (uprostřed), klarisek (vlevo) a areál panského pivovaru (vpravo) (foto autor, 1999).

Ta nejspíše ležela právě v místech Červené brány, jejíž středověká forma se však nedochovala (obr. 3). Dolní část latránské ulice mezi Červenou branou a dnešním Lazebnickým mostem přes Vltavu naopak není nutno a priori chápat jako integrální součást této komunikace. Zatímco horní část ulice pokládáme za díl přístupové komunikace do hradu, jde v případě dolní části evidentně o spojnici hradu s městem, která vzhledem k výše popsanému terénu nemohla vést jinou trasou. Poloha Lazebnického mostu je nepochybně rovněž velmi stará, ať už souvisí až se založením města na protějším břehu nebo s dobou starší. Z pohledu latránské strany byl most situován přímo pod kontrolou hradu, jeho umístění více k západu nebylo možné kvůli příkré skále, která zde spadá do řeky, a při umístění naopak východním směrem by cesta k bráně do předhradí musela stoupat příliš prudce. Také z pohledu opačné strany řeky by však situování mostu dále k východu nebylo výhodné z terénních příčin (viz část o opevnění vlastního města). Vznik horní a dolní části latránské ulice tak vzhledem k nejednotné funkci nemusel být nutně synchronní, i když naopak musíme připustit dosud v literatuře běžně uvažovanou možnost, že již před vznikem městského osídlení na obou březích Vltavy tudy procházela dálková komunikace ve směru od Rožmberka na Prachatice.

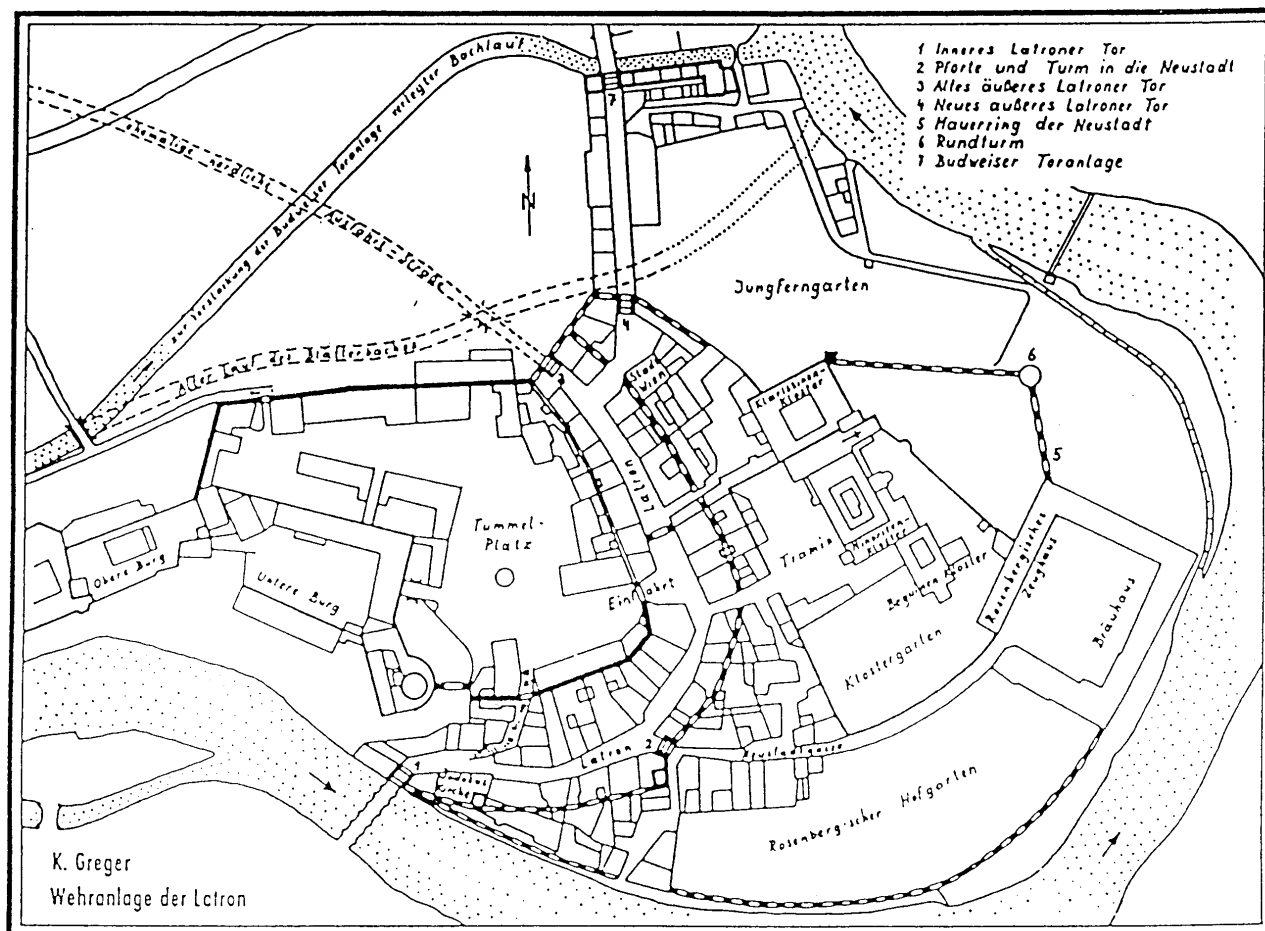
Obr. 4: Český Krumlov. Rekonstrukce hradebního systému Latránu a Nového Města podle K. Tannicha (cit. v pozn. 24).

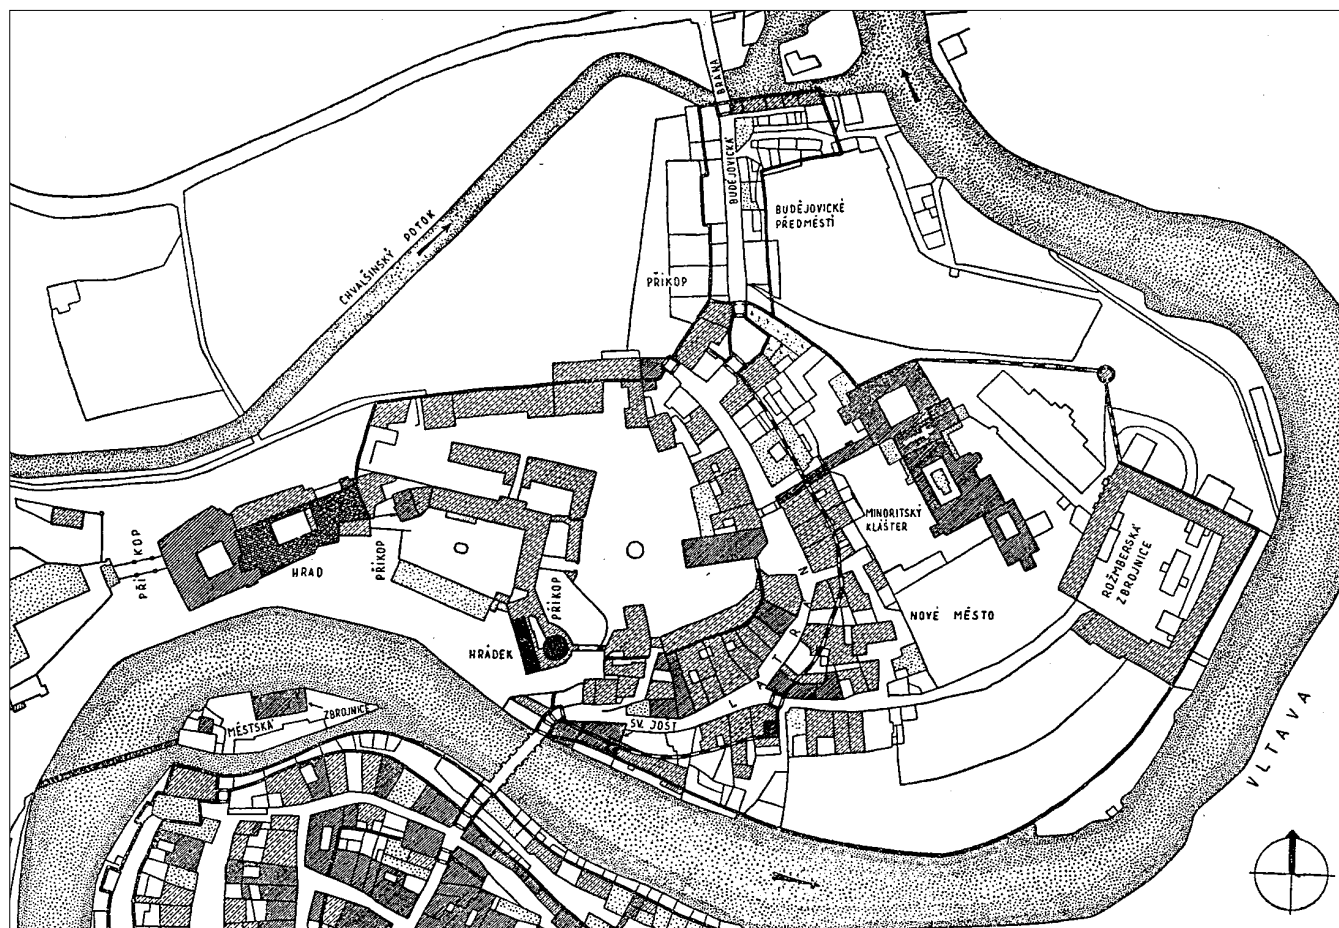
Obr. 5: Český Krumlov. Rekonstrukce hradebního systému Latránu a Nového Města podle V. Mencla (cit. v pozn. 25).

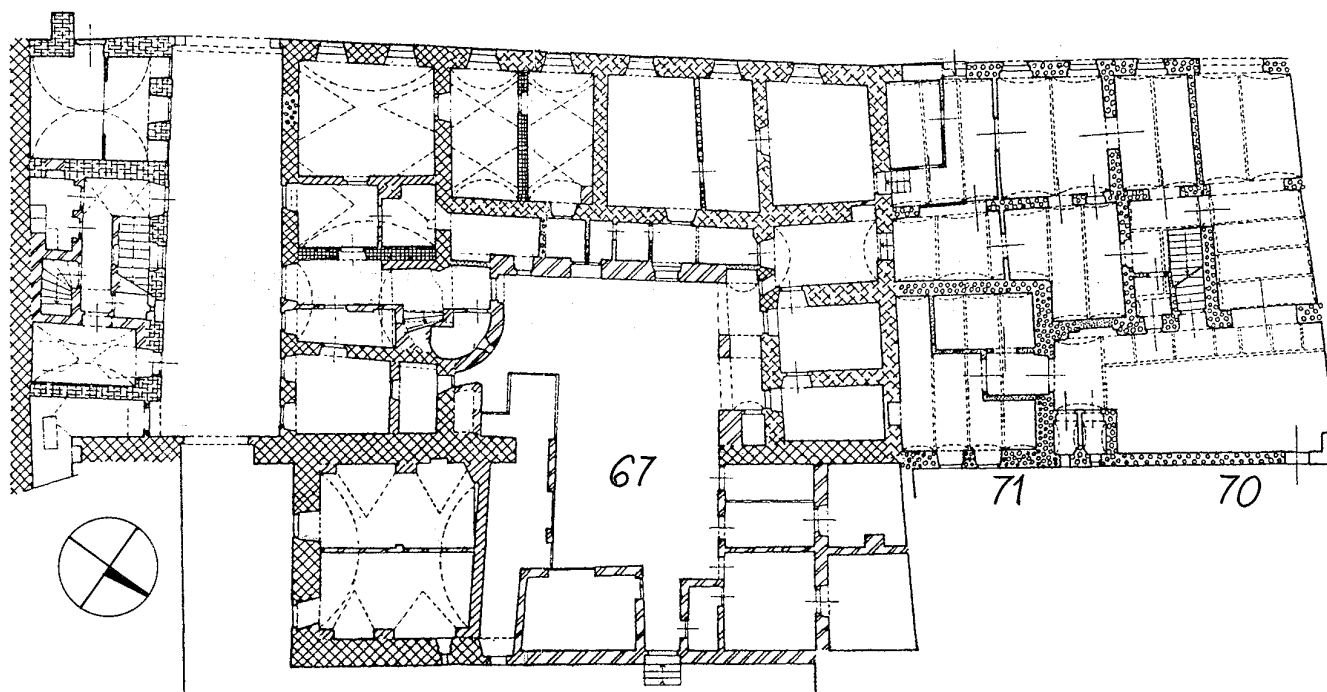
Obr. 6: Český Krumlov. Půdorys domů čp. 67 - 70 v Latránu, patrně obsahující hradební zeď (podle J. Muka, cit. v pozn. 28).

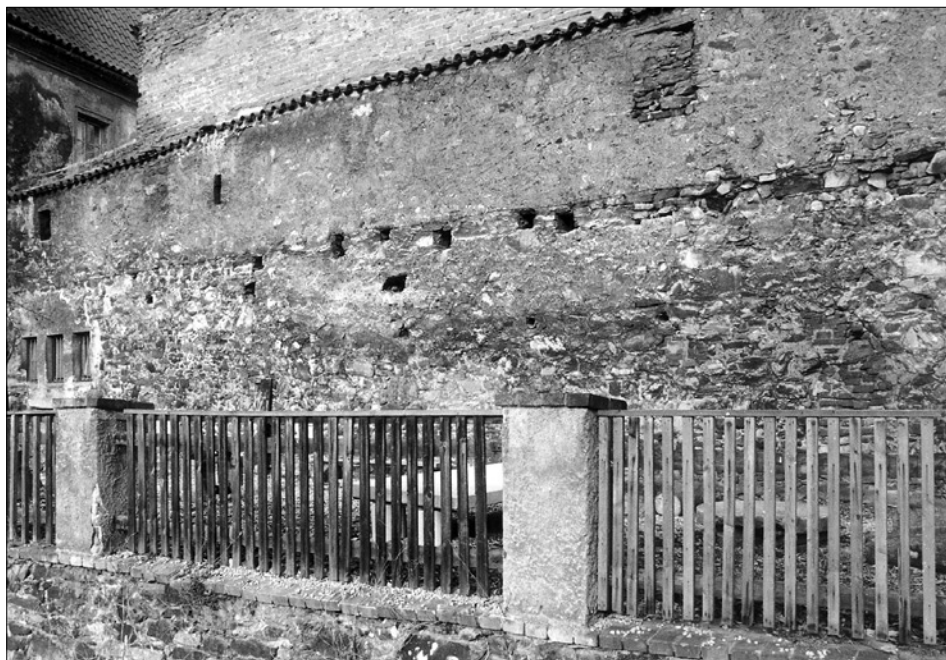
Obr. 7: Český Krumlov. Vnější líc hradební zdi Latránu za domy čp. 16 - 20. V horní části upravené střelny (foto autor, 1998).

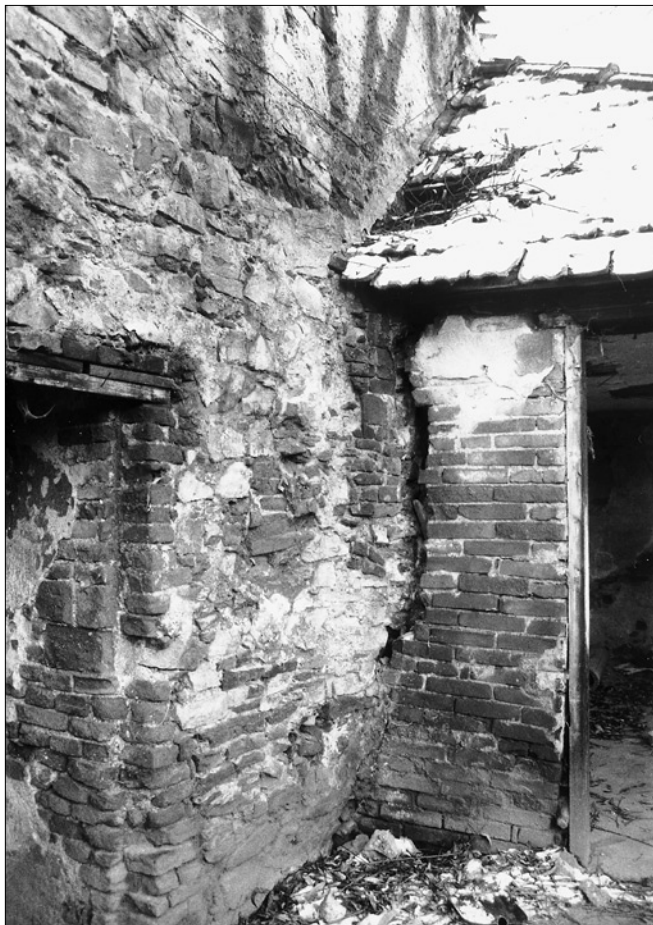
Obr. 8: Český Krumlov. Vnější líc hradební zdi Latránu za domem čp. 20. Altán (vpravo) přiléhá v místech půdorysného vybočení zdi, horní část (předprvní zeď ochozu) však probíhá v přímce (foto autor, 1995).

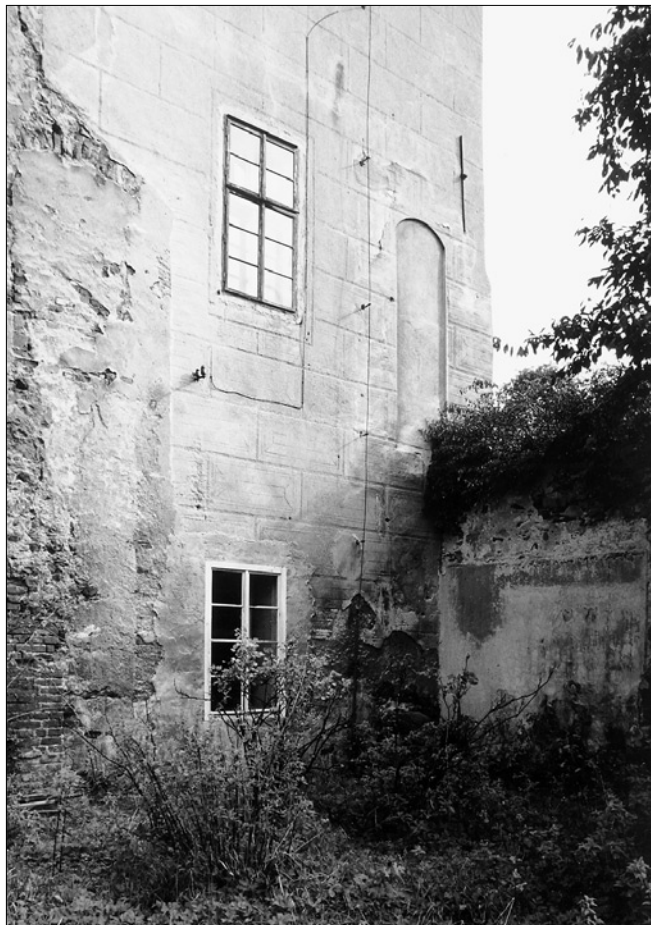
Obr. 9: Český Krumlov. Styk vnitřního líce hradební zdi Nového Města (vpravo) s jižním nárožím panského pivovaru, čp. 27. Na průčelí zazděný vstup z domu na zaniklý hradební ochoz (foto autor, 1999).

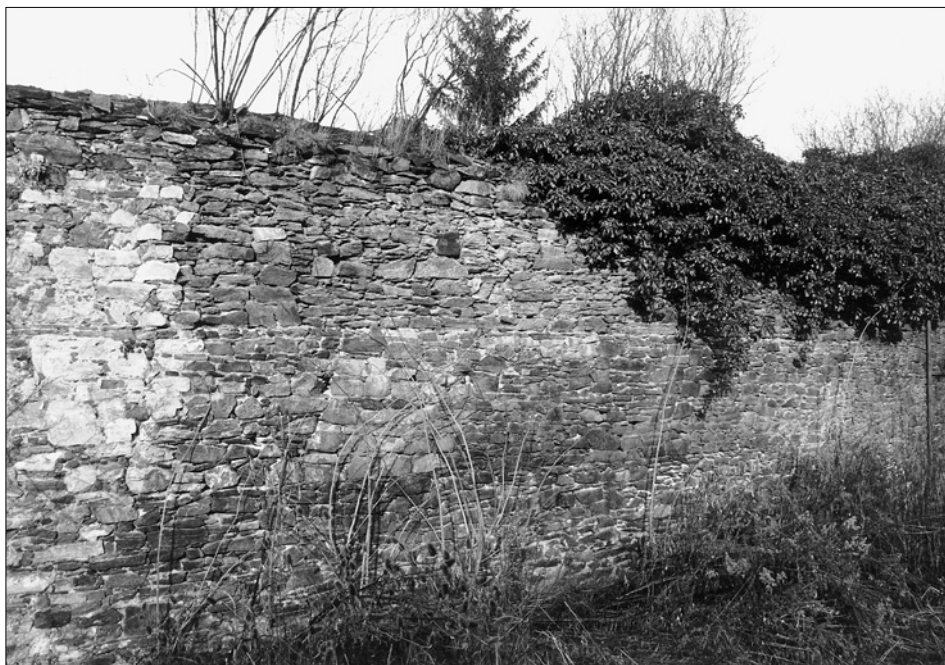
Obr. 10: Český Krumlov. Vnější líc hradební zdi Nového Města jihozápadně od čp. 27 (panský pivovar). Středověké zdivo, vystavěné ze dvou odlišných hornin, je místy nahrazeno pozdějšími konstrukcemi - vlevo (foto autor, 1997).

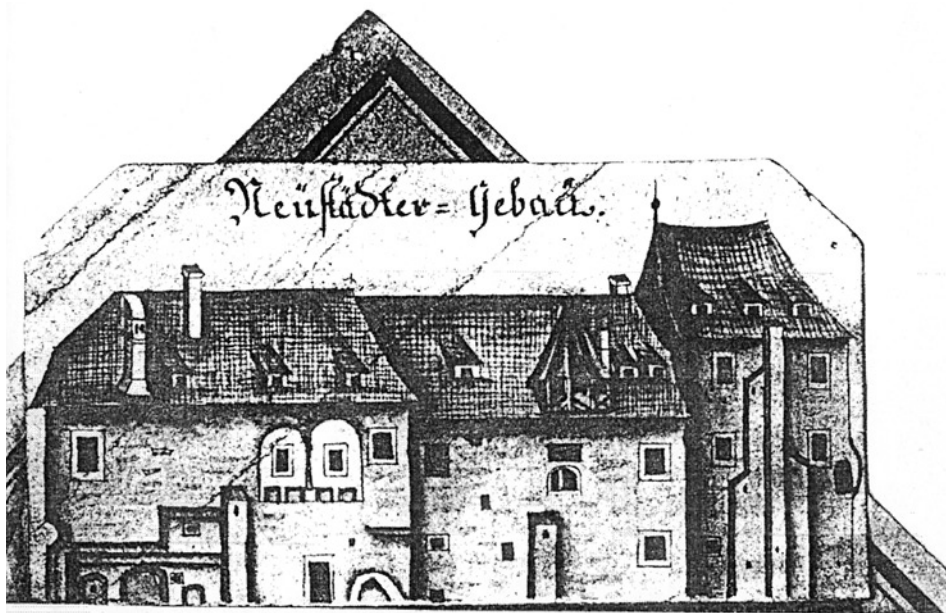
Obr. 11: Český Krumlov. Jihozápadní průčelí areálu panského pivovaru, čp. 27, na zobrazení z roku 1764. Vpravo znázorněn vstup na hradební ochoz, srov. obr. 9 (SOA Třeboň, pob. Č. Krumlov).

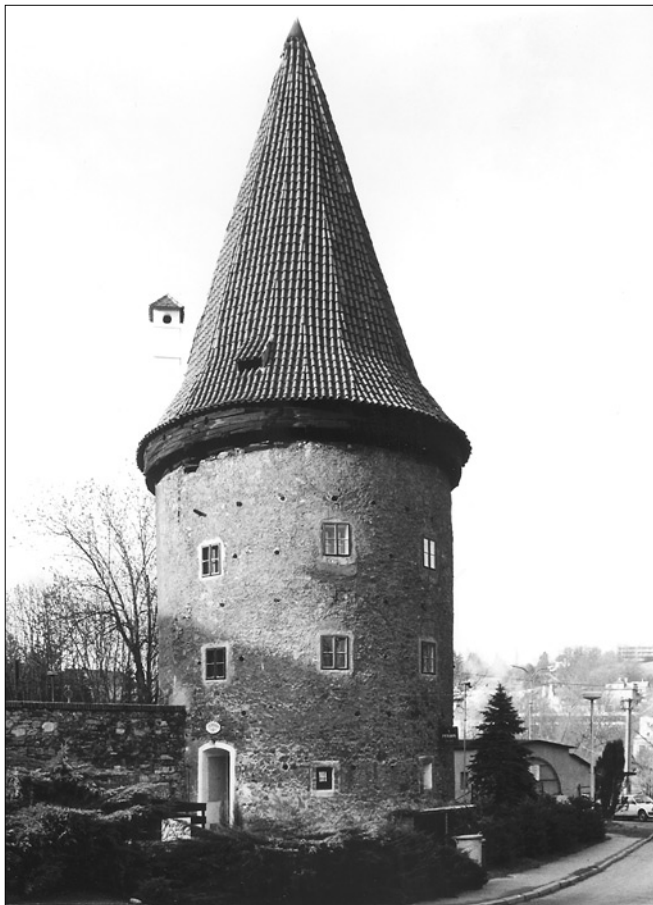
Obr. 12: Český Krumlov. Novoměstská nárožní bašta, čp. 28. Celkový pohled od jihovýchodu (foto autor, 1997).

Samotný velmi dobře dochovaný exteriér stavby umožňuje poměrně jasné určení stavebního vývoje bašty. Protože na ni úseky hradební zdi navazovaly takřka v pravém úhlu, měla charakter bašty nárožní. Segment obrácený do města byl původně v celé výšce stavby otevřený, k jeho uzavření došlo jednoznačně až později. O této skutečnosti nejlépe vypovídá místo návaznosti severního úseku hradby, zatímco na jihu bylo její zdivo silně upraveno. Hradba byla 130 cm silná a k ochozu ze strany města od dnešní úrovně terénu 310 cm vysoká. Vnější část zdi prerůstala v předprsni zidku asi 2,8 m vysokou a 55 - 60 cm silnou, která byla zakončena prudkou, ven skloněnou pultovou stříškou. Tato zidka, ačkoliv byla stavěna se spodní částí zdi a s baštou současně, byla mírně nakloněna směrem do

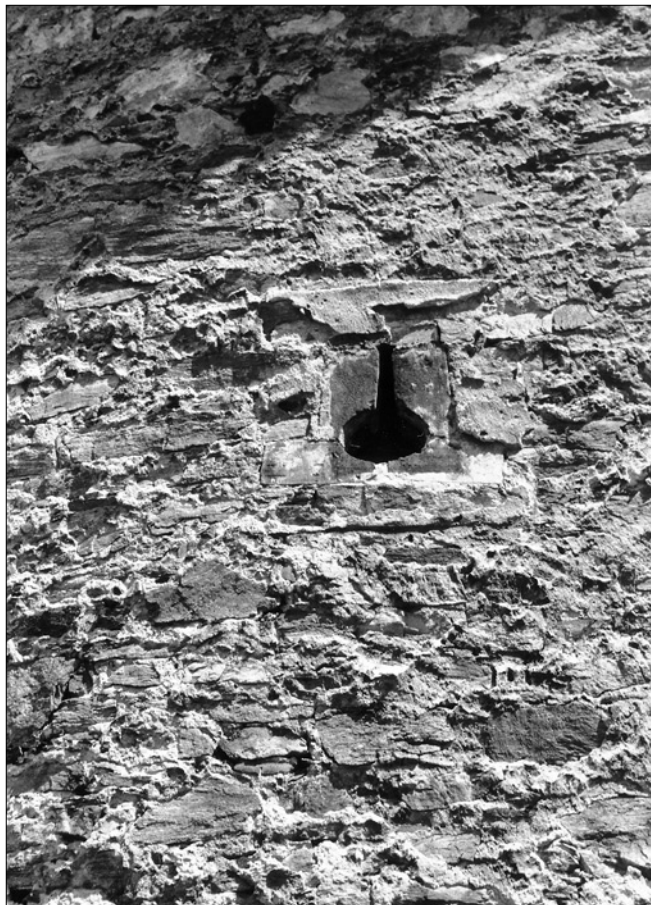
Obr. 13: Český Krumlov. Novoměstská nárožní bašta, čp. 28. Detail klíčové střílny se zbytky omítkové pasparty v 1. patře (foto autor, 1998).

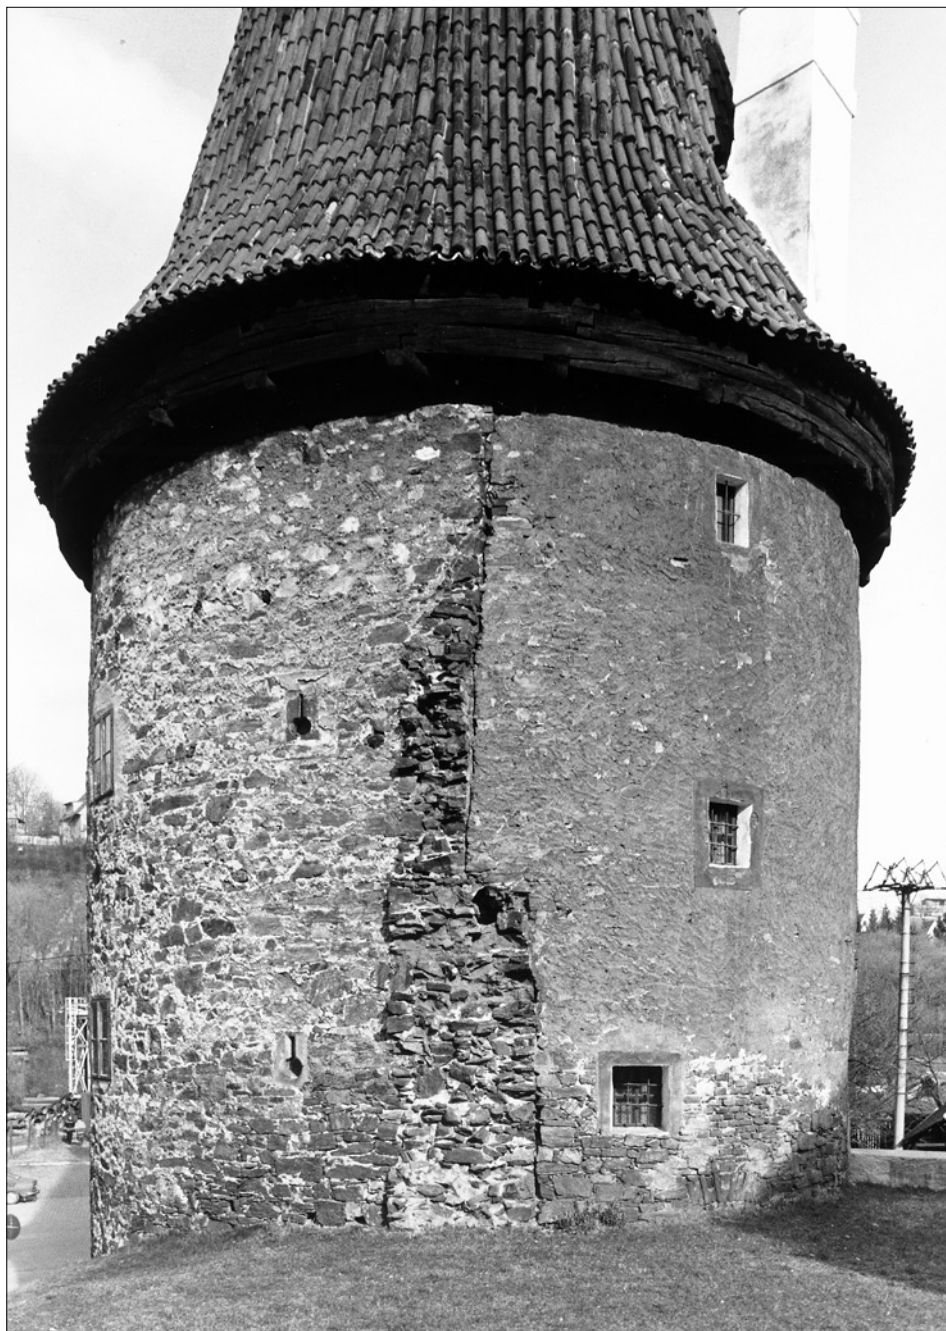
Obr. 14: Český Krumlov. Novoměstská nárožní bašta, čp. 28. Pohled od západu. Vlevo původní část obvodového zdiva s klíčovými střílnami v 1. a 2. patře, vpravo dodatečná část, která uzavřela baštu na městské straně. Uprostřed svislý řez odbouranou hradební kurtinou s odskokem ochozu, vysokou předprsní zídskou a otiskem příkré pultové stříšky (foto autor, 1998).

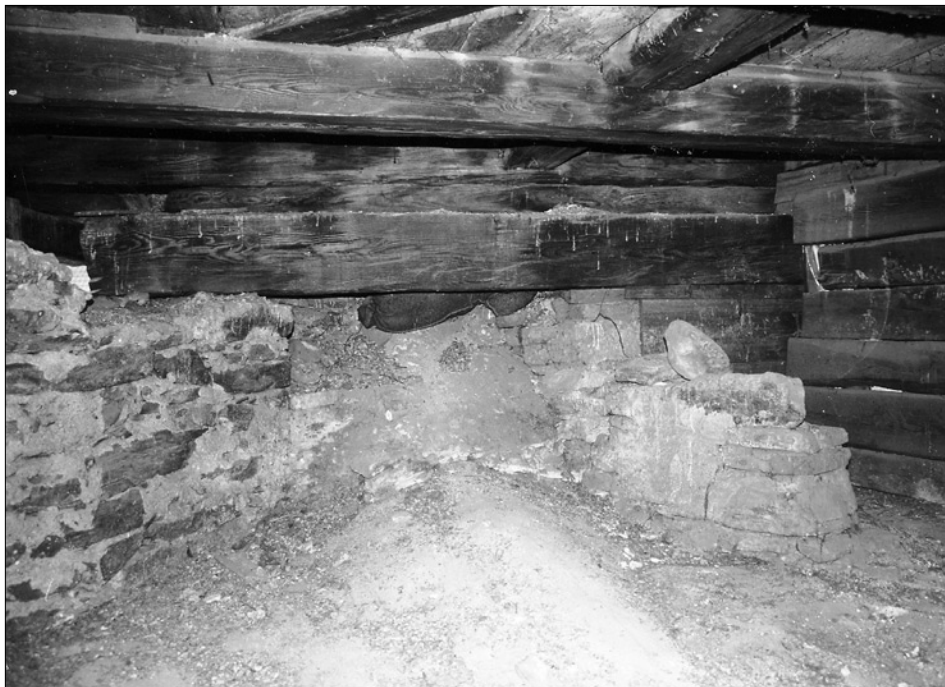
Obr. 15: Český Krumlov. Novoměstská nárožní bašta, čp. 28. Interiér horního polopatra, detail styku středověkého obvodového zdiva (neomítnutý líc vlevo) s dodatečnou uzavírací zdí na městské straně. Vpravo ukončení pláště točitého schodiště a trámová přička, vymezující vyústění schodiště do tohoto podlaží. Pod roštovou stropní konstrukcí druhotně vložený mohutný trám, do něhož je osazen horní konec vřetena schodiště. Schodiště vpravo za trámovou přičkou (foto autor, 1996).

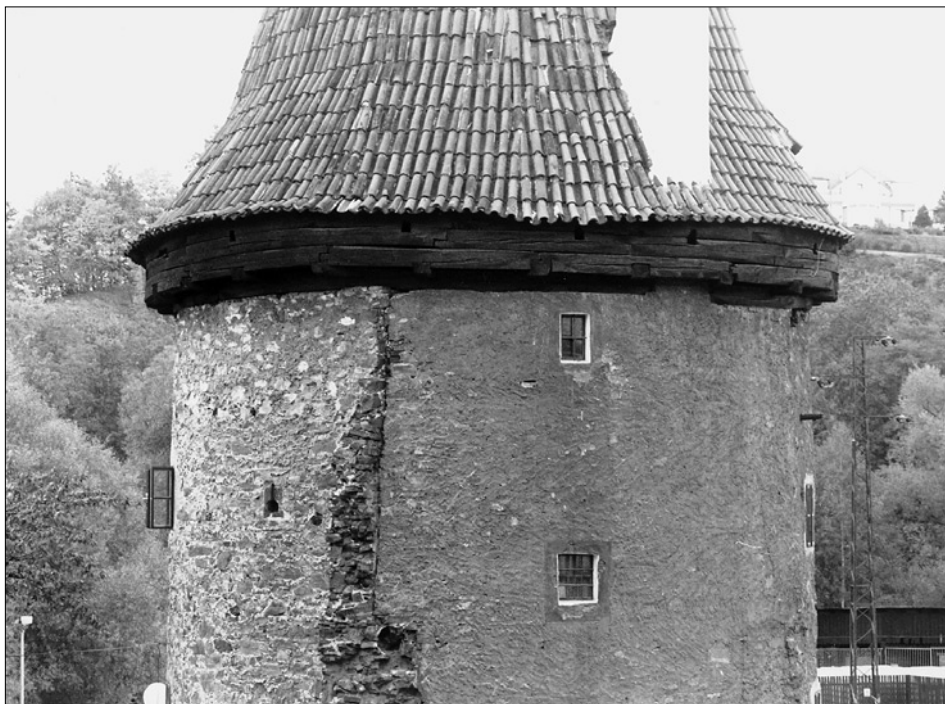
Obr. 16: Český Krumlov. Novoměstská nárožní bašta, čp. 28. Detail s roubeným podstřešním patrem (foto autor, 1999).

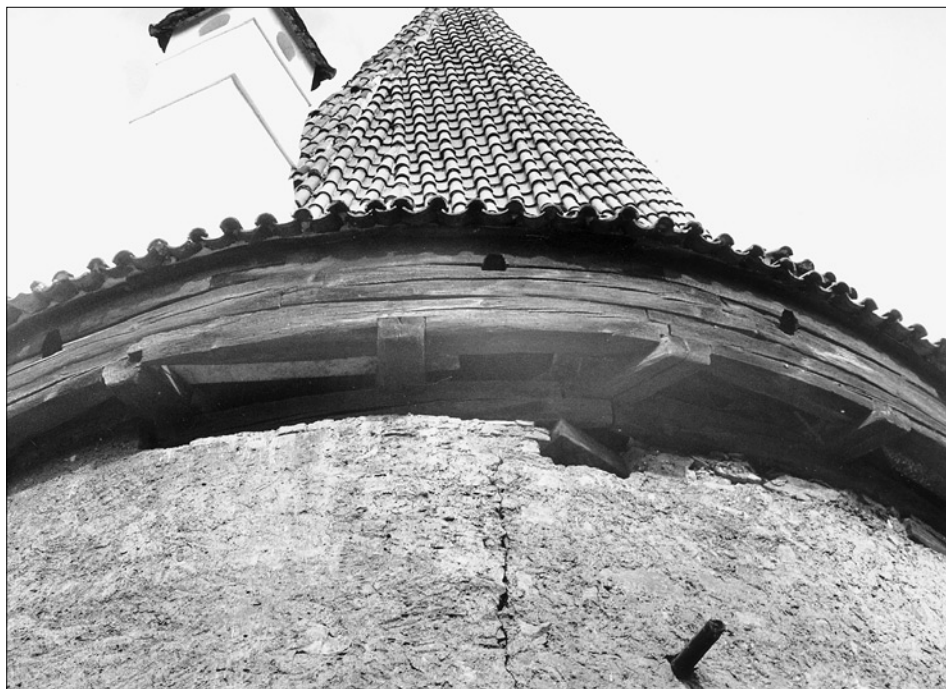
Obr. 17: Český Krumlov. Novoměstská nárožní bašta, čp. 28. Detail konstrukce roubeného podstrešního patra se střílnami a podsebitím. Místo předělu mezi původním a dodatečným zdivem bašty (foto autor, 1998).

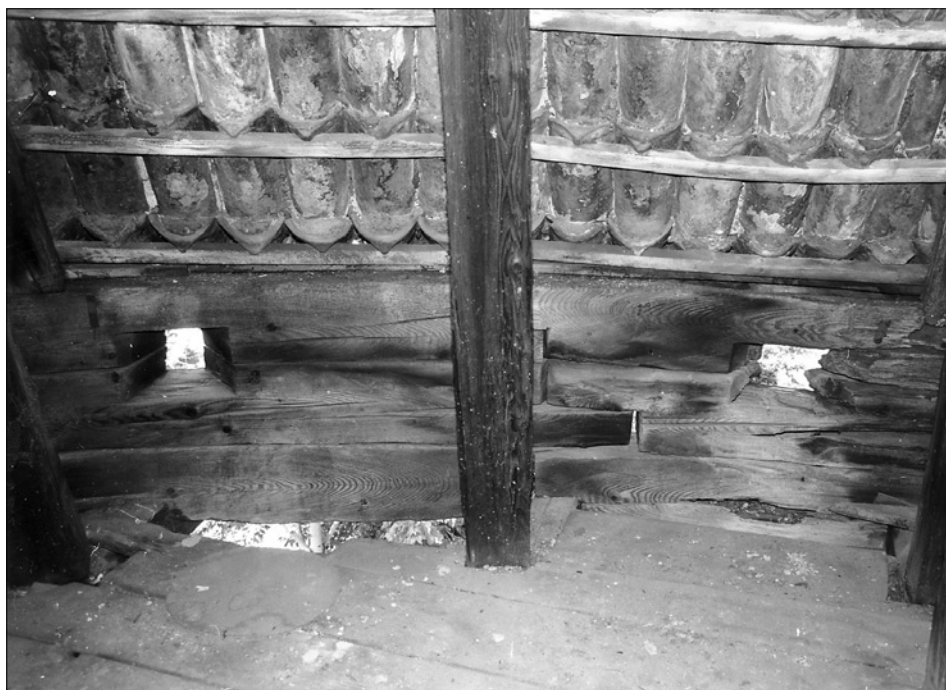
Obr. 18: Český Krumlov. Novoměstská nárožní bašta, čp. 28. Podstreší, detail roubeného věnce se dvěma střílnami (foto autor, 1996).

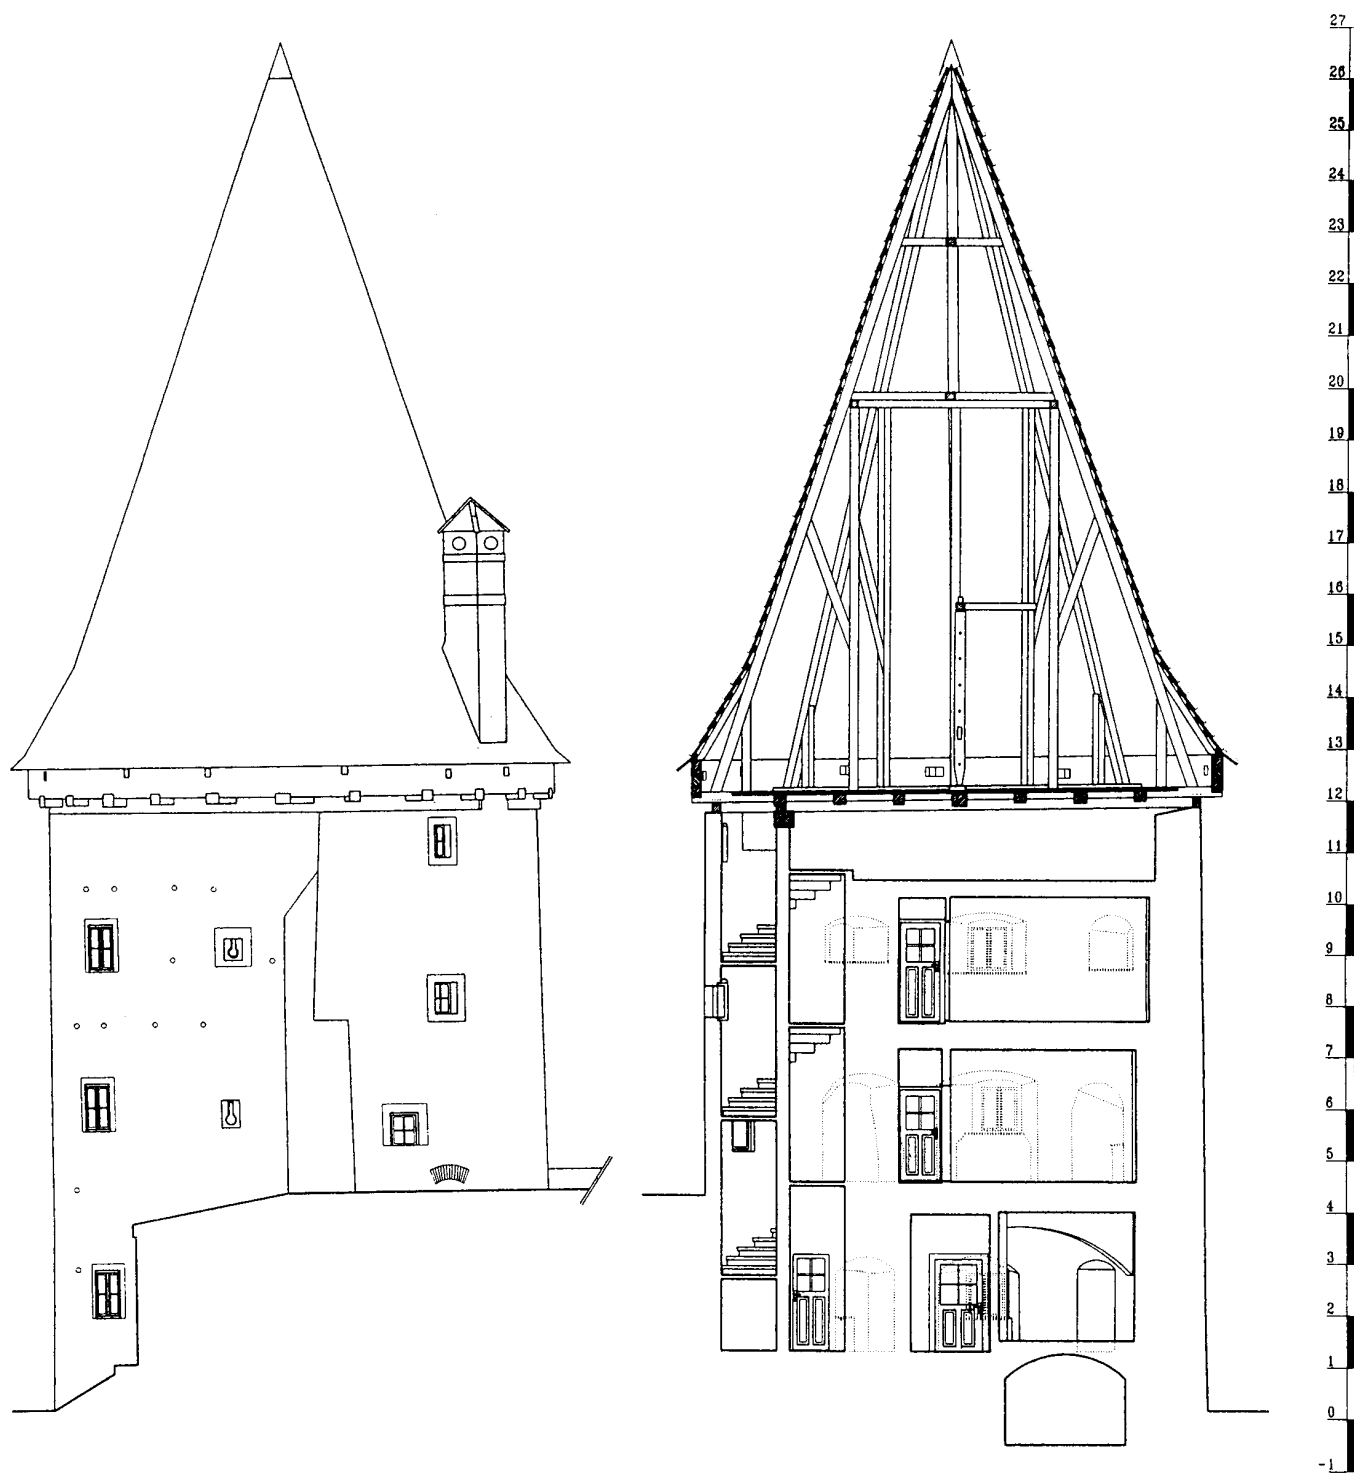
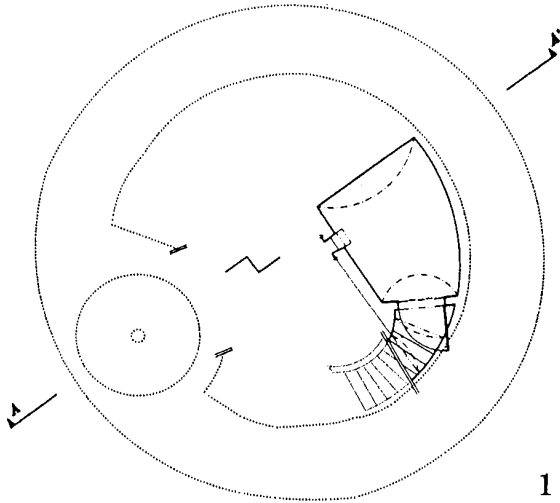
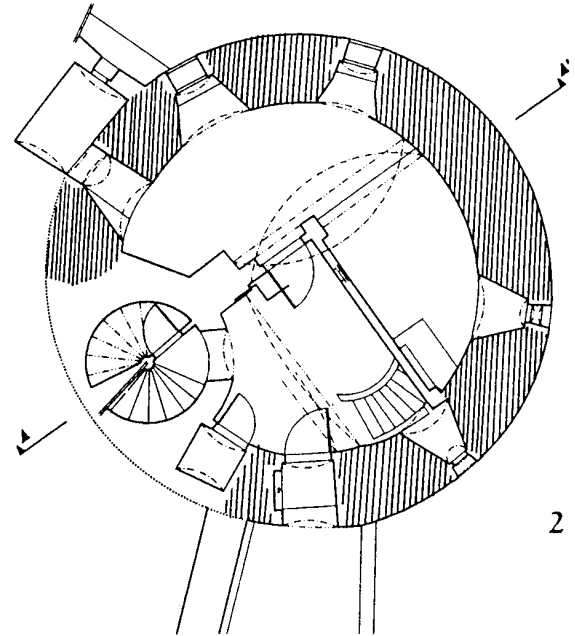
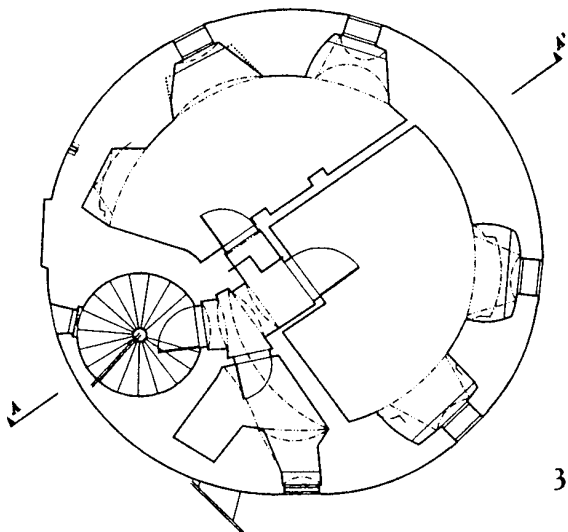
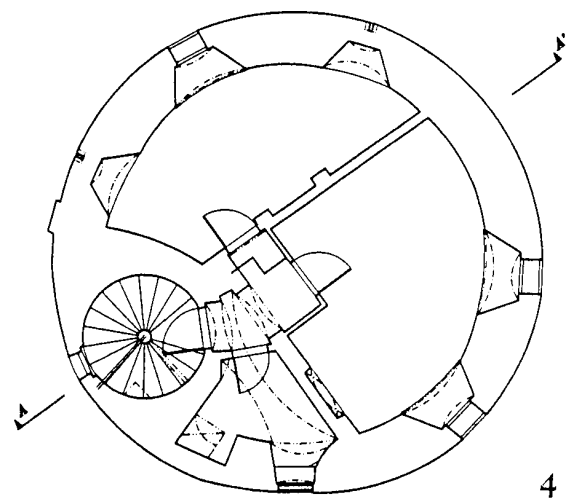
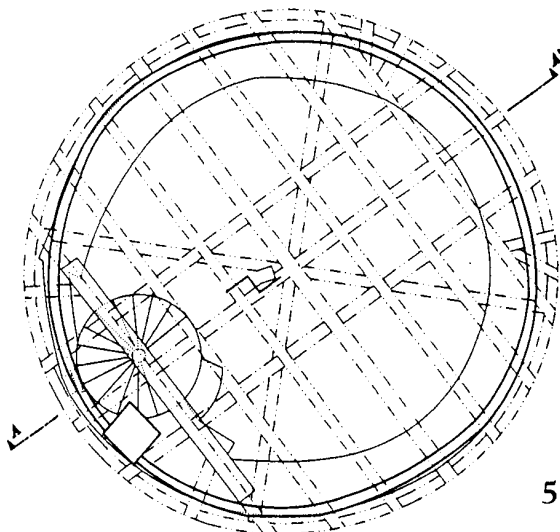
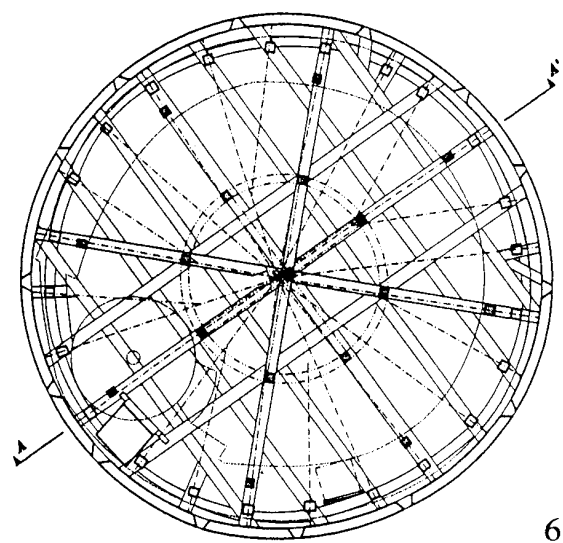
Obr. 19: Český Krumlov. Novoměstská nárožní bašta, čp. 28. Vlevo pohled od západu, upravo svislý řez v pohledu od jihu. 1 - půdorys v úrovni sklepa, 2 - půdorys přízemí, 3 - půdorys 1. patra, 4 - půdorys 2. patra, 5 - půdorys v úrovni horního polopatra, 6 - půdorys v úrovni roubeného patra. Gotické zdi-vo vyznačeno šrafovou pouze v přízemí, z důvodu přehlednosti a nejasných přechodů na pozdější stavební fáze (zaměření Martin Černý a kol., XII/1996).

ších pramenech k jejich stavební podobě nelze mnoho najít; archivní průzkum hradeb v Českém Krumlově se rovná spíše studiu dějin řady desítek jednotlivých domů v hradebním pásmu, což není v rámci speciálního průzkumu fortifikace reálné. Stavebně historický průzkum (dále SHP) zdejších městských domů však naštěstí již v minulých desetiletích intenzivně probíhal (srov. citace), a proto naše práce mohla průzkumy těch domů, které vstoupily do kontaktu s hradbami, využívat. Problém je ovšem v tom, že není k dispozici přesná evidence všech SHP, které byly realizovány, takže nejednou stojíme před otázkou, zdali chybějící elaborát některých domů se ztratil nebo nikdy nebyl vyhotoven. Při snaze identifikovat hradební relikty v jednotlivých domech byla využívána zaměření z těchto SHP, u domů, kde SHP nebyla k dispozici, bylo možno pracovat s novodobými (zejména celkové zaměření Latránu v měřítku 1 : 200) nebo archivními zaměřeními, ani ta však v řadě případů neexistují. Speciální archivní průzkum byl vyhotoven na válcovou baštu za minoritským klášterem (P. Zahradník), u níž byly rovněž provedeny dendrochronologický průzkum (J. Kyncl) a zaměření (srov. obr. 19).

Zatímco vnější plášť bašty a celá horní tesařská konstrukce jsou mimořádně dobře dochované, interiéry byly nedávnou adaptací na penzion pro průzkum částečně znehodnoceny. Válcová stavba stojí v nevysokém, ale prudkém terénním svahu nad říční nivou. Vnější průměr půdorysu stavby činí kolem 9,6 m, síla zdiva v přízemí asi 140 cm. Výška zděné části z úrovně města je asi 7,4 m, z úrovně předměstí 11,5 m, vnitřek je rozdělen do čtyř podlaží. Na zděnou část nasedá roubené dřevěné polopatro, předstupující před líc zdiva a nesoucí asi 13,8 m vysokou kuželovou střechu s námětkem, krytou prejzy (obr. 19).

Abb. 19: Český Krumlov, Neustädter Eckbastei, Konskr.-Nr. 28. Links Ansicht von Westen, rechts senkrechter Durchschnitt von Südosten hingesehen. 1 - Grundriss des Kellergeschosses, 2 - Grundriss des Erdgeschosses, 3 - Grundriss des 1. Stockwerkes, 4 - Grundriss des 2. Stockwerkes, 5 - Grundriss des oberen Halbgeschosses, 6 - Grundriss des gezimmerten Geschosses. Gotisches Mauerwerk schraffiert nur im Erdgeschoss (wegen der Übersichtlichkeit und der unklaren Übergänge zu späteren Bauphasen). Vermessen von Martin Černý und Koll., XII/1996.

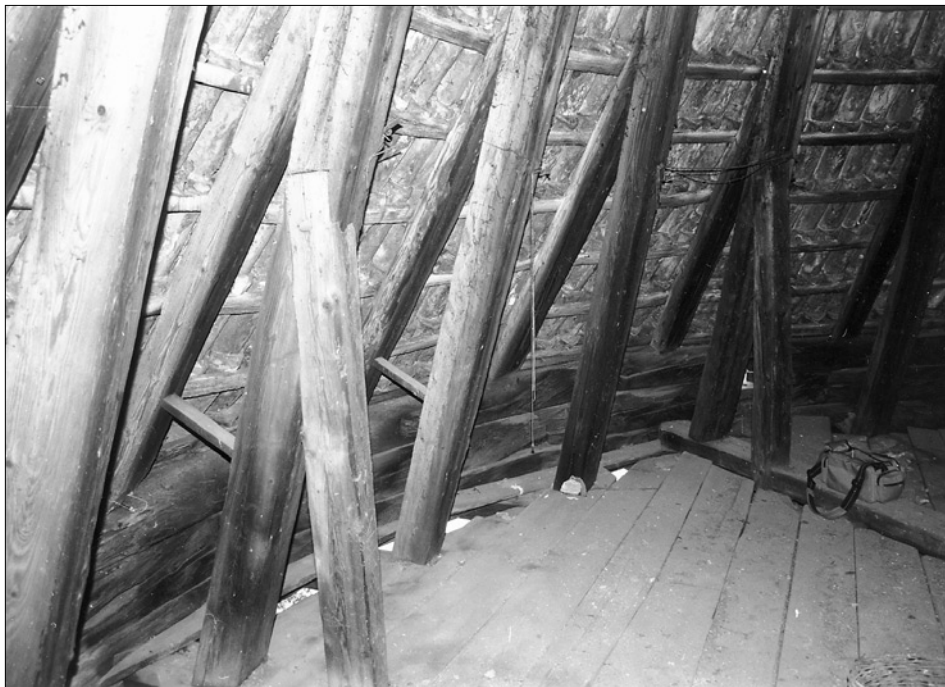
Obr. 20: Český Krumlov. Novoměstská nárožní bašta, čp. 28. Podstřeší, spodní část krovu s roubeným věncem (foto autor, 1996).

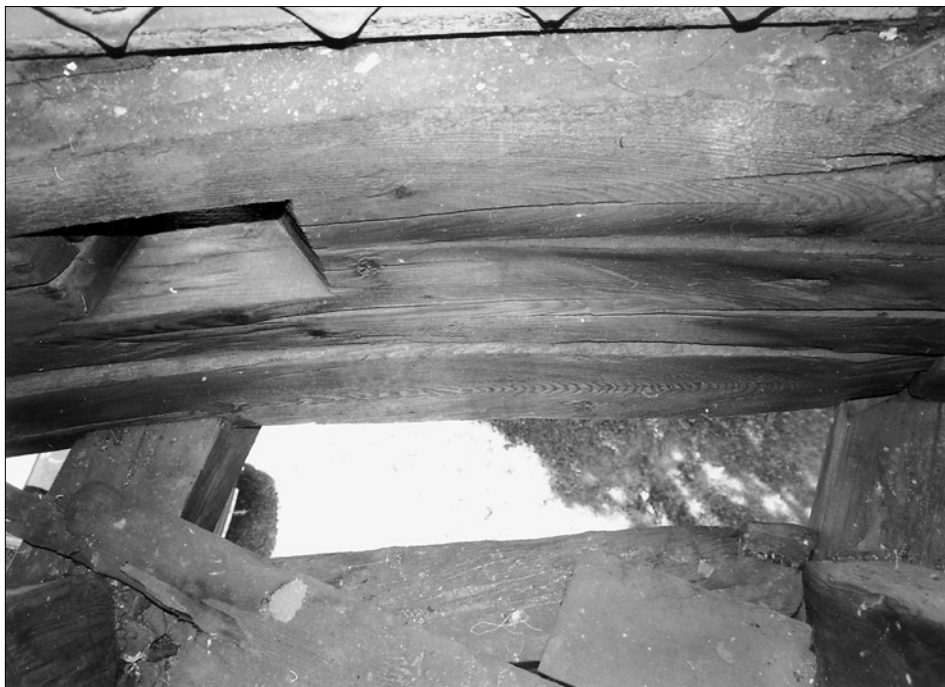
Obr. 21: Český Krumlov. Novoměstská nárožní bašta, čp. 28. Podstřeší, detail roubeného věnce se střílnou a mezerou podsebití (foto autor, 1996).

trámů věnce a vlastní věží je tak na celém obvodu ponechána mezera nepravidelné šíře kolem 17 - 21 cm (obr. 21). Jednotlivé trámy věnce, jejichž konce se ozubem překrývají, jsou spojeny kolíky. Věnec dosahuje výšky asi 65 cm nad podlahu a je proříznut celkem 15 otvory, které jsou zpravidla umístěny na předělu horního a středního trámu, jen jeden z nich je vyříznut těsně ve svrchní úrovni, kde nasedají námětky (obr. 18). Tento otvor je také oproti ostatním menší, tvarově však shodný (obr. 22). Obdélné výřezy otvorů jsou ve vnějším ústí asi 15 cm vysoké a 10 cm široké, směrem dovnitř se však na všech čtyřech stranách rozšiřují až na výšku cca 21 a šířku 31 - 32 cm (síla trámů cca 19 cm). V parapetech třech otvorů jsou zaraženy spojovací kolíky. Vzdálenosti mezi otvory jsou nejednotné, což patrně - po-
