# OPEVNĚNÍ MĚSTA ČESKÉHO KRUMLOVA VE STŘEDOVĚKU I - LATRÁN A NOVÉ MĚSTO

VLADISLAV RAZÍM

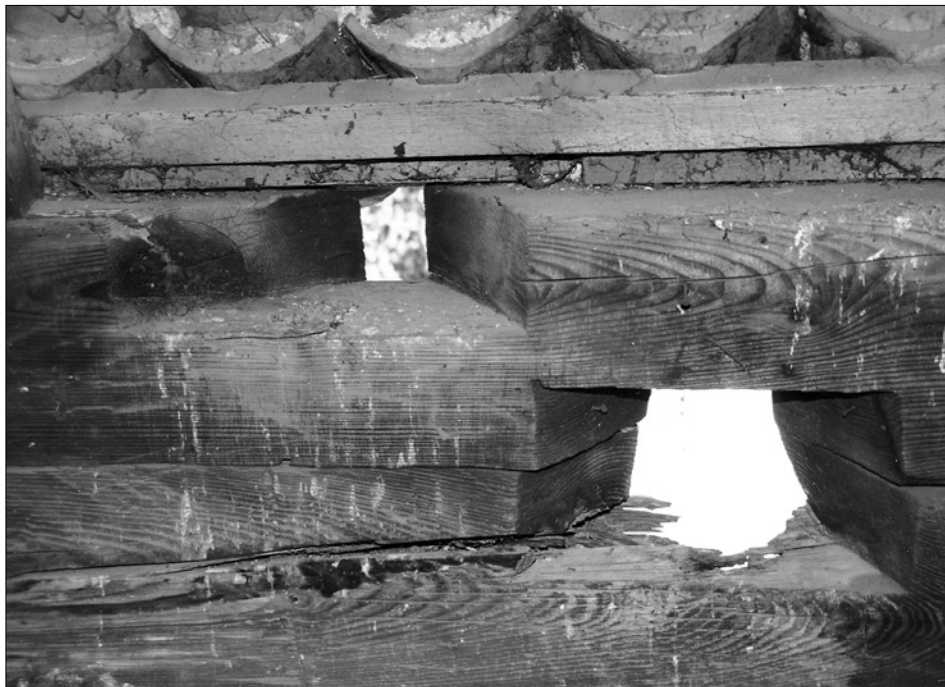
Obr. 22: Český Krumlov. Novoměstská nárožní bašta, čp. 28. Podstřeší, detail roubeného věnce s ojedinelou dvojicí střílen (foto autor, 1996).

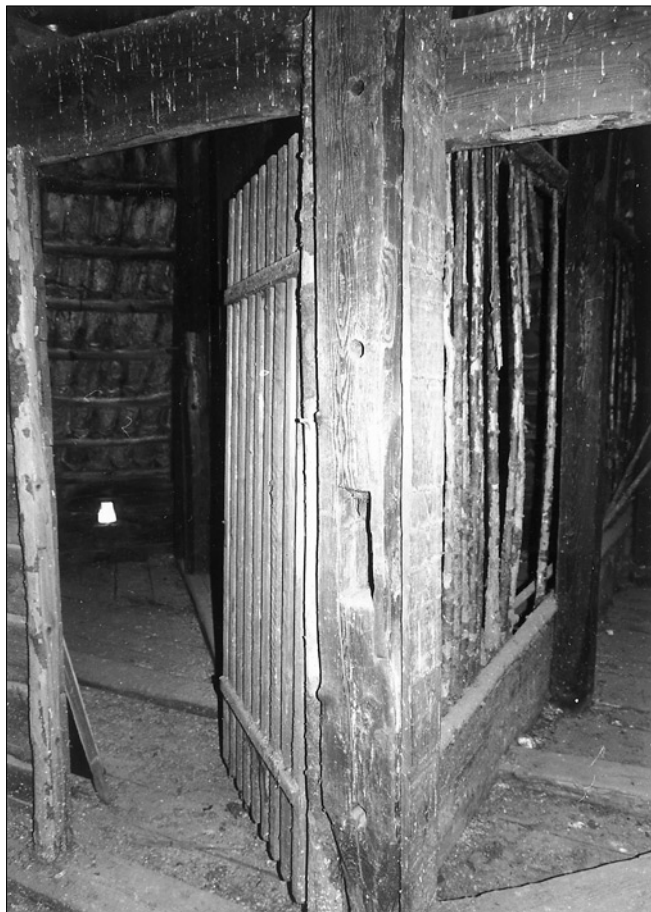
Obr. 23: Český Krumlov. Novoměstská nárožní bašta, čp. 28. Podstřeší, detail dolní části vrátka uprostřed prostoru (foto autor, 1996).

kami, z nichž levá se lomí, přeseknuté kolečko, značka ve tvaru podobném písmenu Z. Uprostřed prostoru podstřeší stojí trám, dlouhý 345 cm. Dole je hrubě zahrocený sekerou a osazený v křížení trámů, nahore je zúžen do válcového čepu a zasazen v otvoru vodorovného trámu, který je ozubem upevněn konci ve stolici krovu. Ve výšce cca 96 cm od podlahy je v trámu vyříznut svislý obdélný otvor (24 × 7,5 cm), stejným způsobem je v trámu vyvrtáno 5 otvorů o průměru 3,5 cm, vzájemně vzdálených 40 - 50 cm. Trám ne-

pochybně sloužil jako vrátek, evidentně je uzpůsoben k otáčivému pohybu kolem své svislé osy, tomu však dnes zamezují prkna, která jsou součástí dodatečného předělení podstřeší (obr. 23). V sousedství dolního hrotu vrátek jsou dva trámy křížení vyříznuty tak, že dohromady vytvářejí pravouhlý otvor v podlaží, jehož původ a účel nejsou jasné. V podstřešním prostoru je konečně třeba registrovat hranolové těleso cihelného komína, jehož spodní část soklovitě předstupuje a nasedá na krátký trámec, jehož konce spočívají na dvou vodorovných trámech vazného roštu krovu. Komín je součástí klasicistní úpravy bašty a navazují na něj částečně dochovaná topeniště v jednotlivých podlažích.

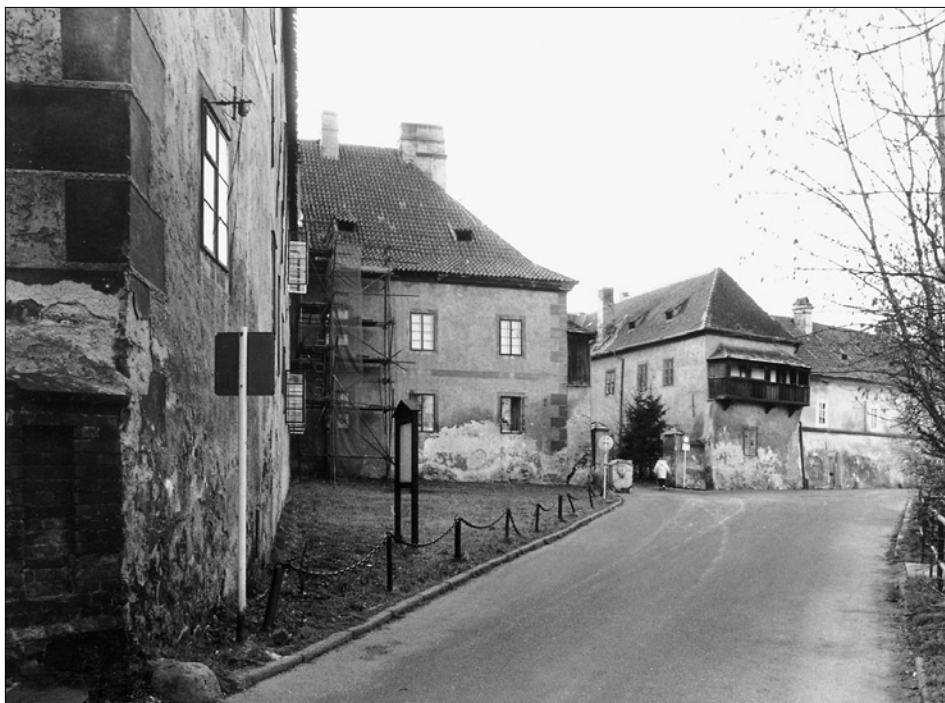
Obr. 24: Český Krumlov. Zkosené severní průčelí kvadratury kláštera klarisek (vlevo), východní průčelí severozápadního, barokního křídla klarisek (uprostřed) a domy čp. 141 a 78 (vpravo), v jejichž průčelích je dochována novoměstská hradební zeď. Pohled od východu (foto autor, 1997).

Abb. 24: Český Krumlov, geschrägte Nordfassade der Quadratur des Klarissinenklosters (links), Ostfassade des nordwestlichen Barockflügels desselben (in der Mitte) und Häuser Konskr.-Nrr. 141, 78, in deren Stirnmauern Neustädter Stadtmauer erhalten ist; Ansicht von Osten. Aufnahme des Autors, 1997.

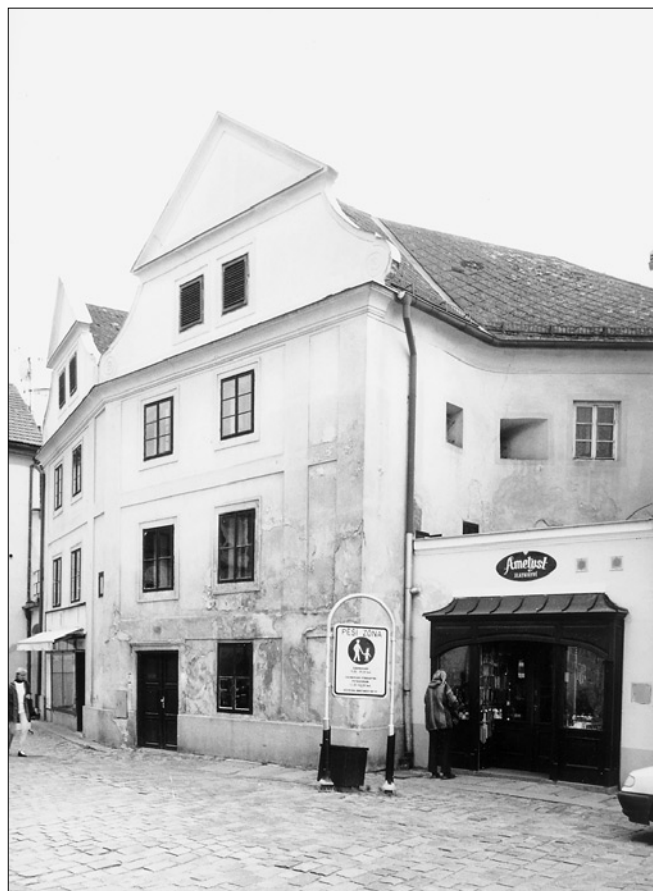
Obr. 25: Český Krumlov. Dům čp. 80, jehož uliční průčelí je tvořeno západní boční zdi zaniklé vnější Latránské brány. Vpravo zahrocené zesílené nároží nejasné geneze (foto autor, 1999).

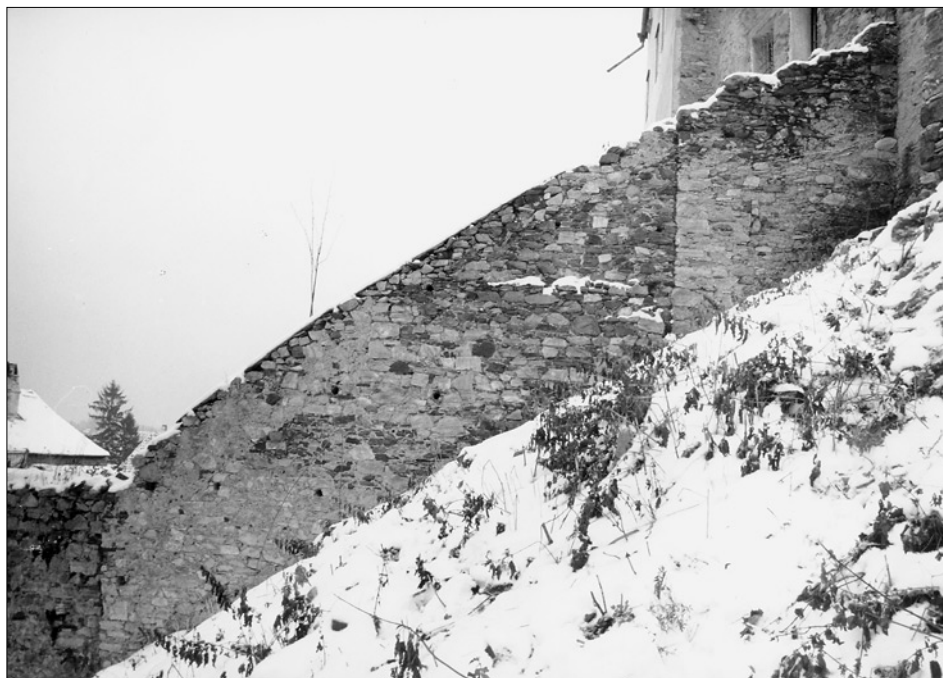
Obr. 26: Český Krumlov. Jižní část vnějšího, západního líce hradební zdi mezi severním průčelím Horního hradu (vpravo) a nárožním domem čp. 64. Vpravo parkánová zeď s původním nárožím a zazděnou střelnu, uprostřed úsek středověké zdi, jejíž dolní nároží není původní, zcela vlevo část zdi tzv. bastionu (foto autor, 1997).

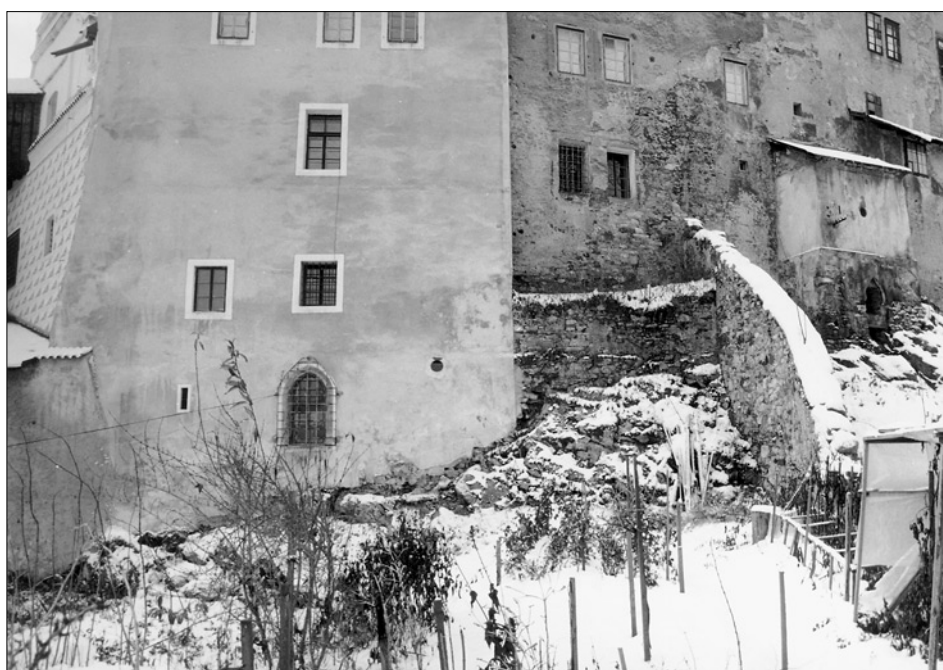
Obr. 27: Český Krumlov. Pohled z prostoru tzv. bastionu na severní průčelí hradu. Vpravo Horní hrad, z jehož průčelí směřek k severu vybíhá hradební zeď (srov. obr. 26). Její horní díl (parkánová zeď hradu) se lomí k východu (uprostřed snímku) a přechází do spodní části severní obvodové zdi přístavby tzv. Máselnice - omítnuté průčelí vlevo (foto autor, 1997).

zdi, ale původním nárožím, na něž navazuje zeď stejného charakteru východním směrem, kde svým vnějším, severním lícem plynule přechází na omítnuté průčelí přístavby na severní straně tzv. Máselnice. Podle nerovnosti líce zdíva využila severní průčelní stěna přístavby přímo tuto zeď jako podnož (obr. 27). Pata zdi spočívá na nepravidelně upravené skále, pohledově vlevo je na severním lici zdi, při přístavbě Máselnice, vidět kratší svislá spára, která může indikovat existenci další, zrušené střelny. Velice důležitý detail spatříme nad korunou zdi na průčelí hradní masy. Je zde otisk horní, zaniklé části hradební zdi, zakončený k východu skloněnou pultovou stříškou. Část hradního průčelí východně od připojující se hradební zdi je oddělena svislou sparou, viditelnou ještě i v úrovni 1. patra. Tato část průčelí evidentně vznikla později než kolmo navazující popsaná hradba (obr. 28).

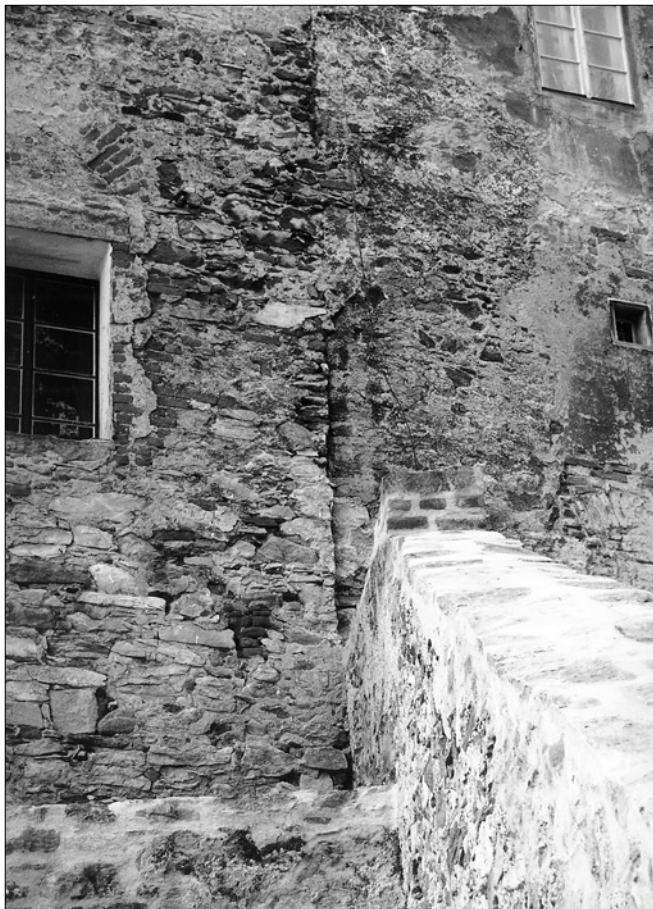
Obr. 28: Český Krumlov. Pohled na severní průčelí Horního hradu. Detail návaznosti bývalé parkánové zdi (koruna po rekonstrukci, srov. obr. 26 a 27). Na průčelí hradu otisk zaniklé horní části zdi s pultovou stříškou. Průčelí vlevo od tohoto otisku bylo druhotně na spáru přistavěné k parkánové zdi (foto autor, 1999).

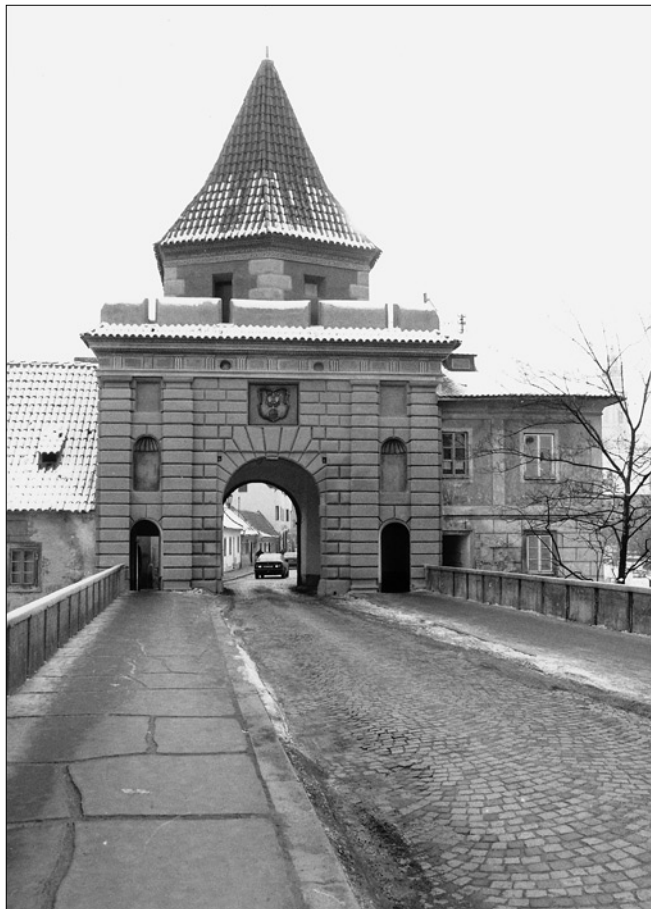
Obr. 29: Český Krumlov. Budějovická brána, vnější průčelí v pohledu od severu (foto autor, 1997).

Poslední dochovanou částí městského opevnění levobřežní partie Českého Krumlova je renesanční Budějovická brána, předsunutá cca 100 m před zaniklou bránou, která stála mezi čp. 78 a 80. Jde o jedinou dochovanou městskou bránu v Krumlově, která již byla vícekrát popsána a zkoumána,<sup>54)</sup> proto se zde nezabýváme její stavební podobou a vrátíme se k ní až později při hodnocení fortifikace jako celku (obr. 29).

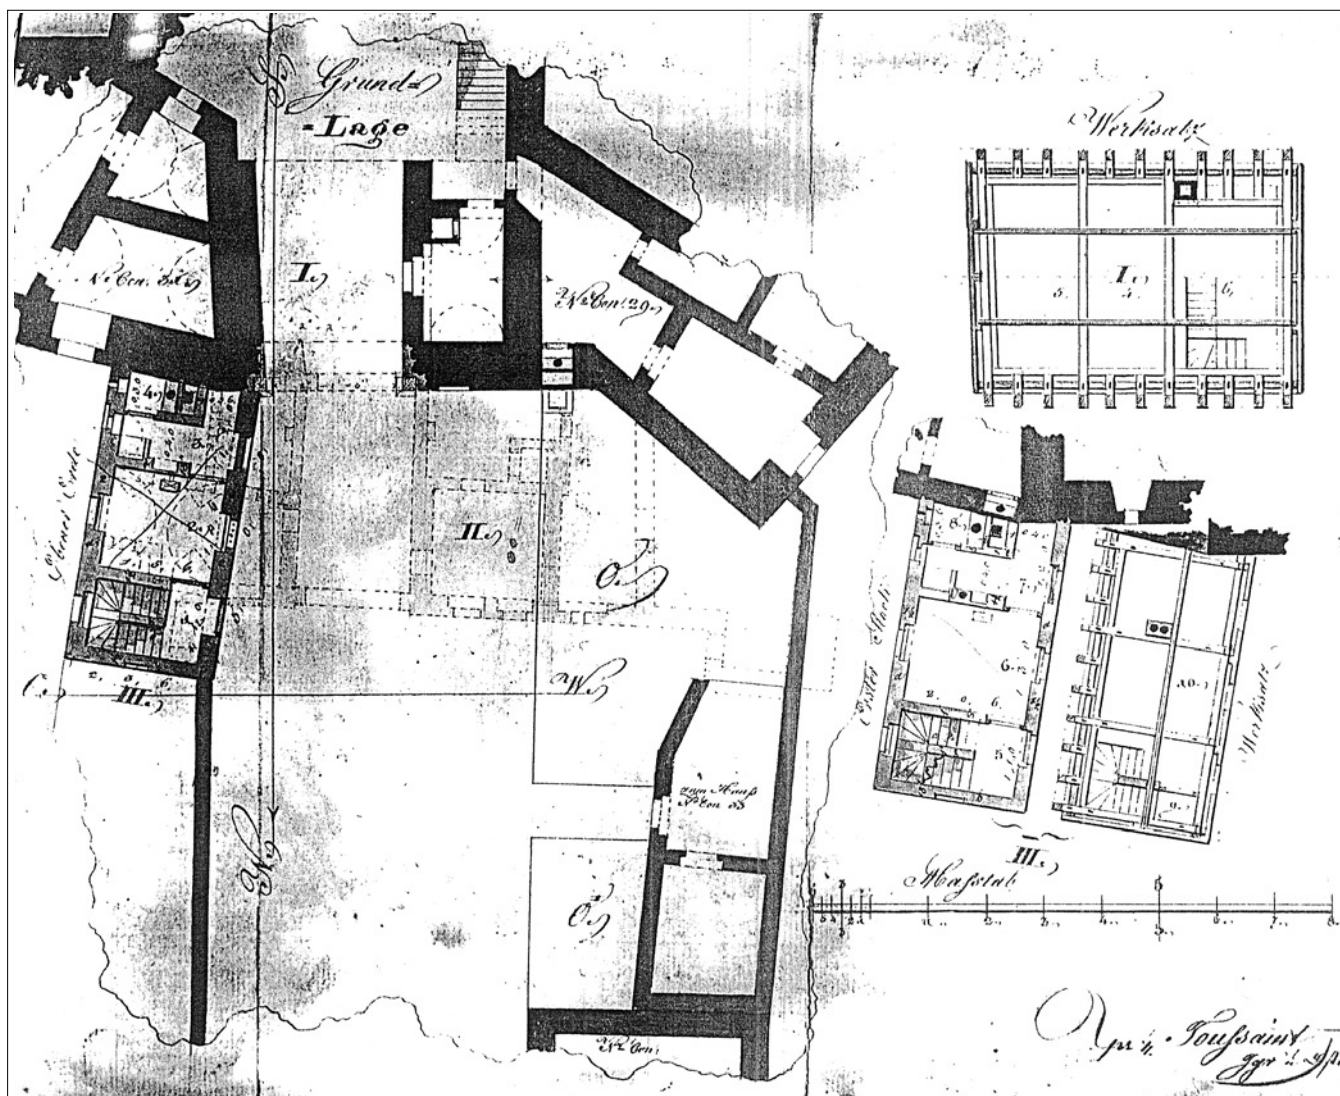
Obr. 30: Český Krumlov. Vnější Latránská brána, zaměření z roku 1841 (OkA Č. Krumlov). Před přízemím brány (vlevo) naznačen půdorys renesančního předbraní. V dolní části je zřejmý způsob návaznosti zdi koridoru směrem k Budějovické bráně.

Z uvedených zaměření vysvítá, že původem gotická brána patrně prošla určitým stavebním vývojem, jehož detailní postižení je ovšem nemožné. Průjezdni hranolová věž měla půdorys o délce stran asi 10,5 × 7,6 m. Delší strana brány byla orientována kolmo k přichozímu, neboť vedle vlastního, po východní straně situovaného průjezdu šířky asi 4,7 m byla tenčí zdí vydělená prostora, která v době vzniku zaměření měla skladovací funkci, původně však zřejmě sloužila jako strážnice. Boční a čelní zdi brány byly v přízemí asi 1,5 m silné, a korespondovaly tak s tloušťkou navazujících částí hradební zdi. Půdorys brány byl zcela vtažen do jejího vnějšího líce. Podle plánu vnějšího průčelí z r. 1820 měla brána lomený vjezdový portál (světla šire jen cca 2,7 m!) bez viditelných stop po uzavírání, na městské straně naproti tomu portál vůbec nebyl uplatněn. Dělení přízemku se opakovalo také ve třech patrech, z nichž spodní bylo ve shodě s přízemím valeně klenuté, ostatní plochostropá. Do 1. patra se stoupalo vnějším schodištěm, přiloženým na straně města k dnešnímu domu čp. 80. Podle ústupků v síle zdiva bylo rozdělení na jednotlivá podlaží evidentně původní, o klenbách to však tvrdit nemůžeme. Zdi v patrech na městské straně byly podstatně slabší než na straně opačné. Dokonce nelze podle absence portálu v přízemí vyloučit, že brána byla zpočátku v celé výšce dovnitř otevřená. Podle nákresu z roku 1820 měla brána nejspíše renesanční fasádu se zvýrazněnou nárožní bosáží v omítce a stejné době patrně patřil také vysoký valbový krov s námetky a stojatou stolicí. Na Dietalerově vedutě z roku 1724 (obr. 31) byla střecha na čelní straně opatřena zděným štítem. Před branou ležel podle plánu zahlobený klenutý prostor, který byl zřejmě vybudován na místě příkopu v době jeho zániku a při zřízení průběžné vozovky v rozložitém stavebním útvaru v těchto místech. Podle uvedených plánů totiž před branou stála značně široká, příčně orientovaná přízemní stavba s hranolovými nárožními rizality. Přízemí bylo rozděleno na valeně klenutý průjezd, navazující na průjezd brány, a řadu drobnějších prostor různého účelu (místnosti, komory, chlévy či stáje, kuchyně). Nahoře byla na třech stranách otevřená pavlač, obíhající střechu. Podle své dispozice, návaznosti na průčelí brány a přilehlé kurtiny a podle tenkého zdiva byla tato předložená stavba jistě dodatečná, postředověká. Nabízí se její ztotožnění s „domky k týž věži“ (tj. Latránské bráně) *unově a z gruntu přistavěnými*, které spolu s branou Petr Vok z Rožmberka přidělil městu k „opatrování“ roku 1598.<sup>56)</sup> Významná úprava brány však evidentně proběhla také již roku 1550, kdy zřejmě byla docílena její výše charakterizovaná stavební podoba.<sup>57)</sup> Ani plány nedávají jasnou odpověď na původ ostroúhlého nároží domu čp. 80.

Abb. 30: Český Krumlov, äußeres Latrantor, Vermessung aus dem Jahr 1841 (OkA [Bezirksarchiv] Český Krumlov). Vor der Errichtung des Tors (links) Grundriss des Renaissancevorwerks. In der unteren Partie Anknüpfung der Korridormauer in Richtung zum Budweiser Tor deutlich.

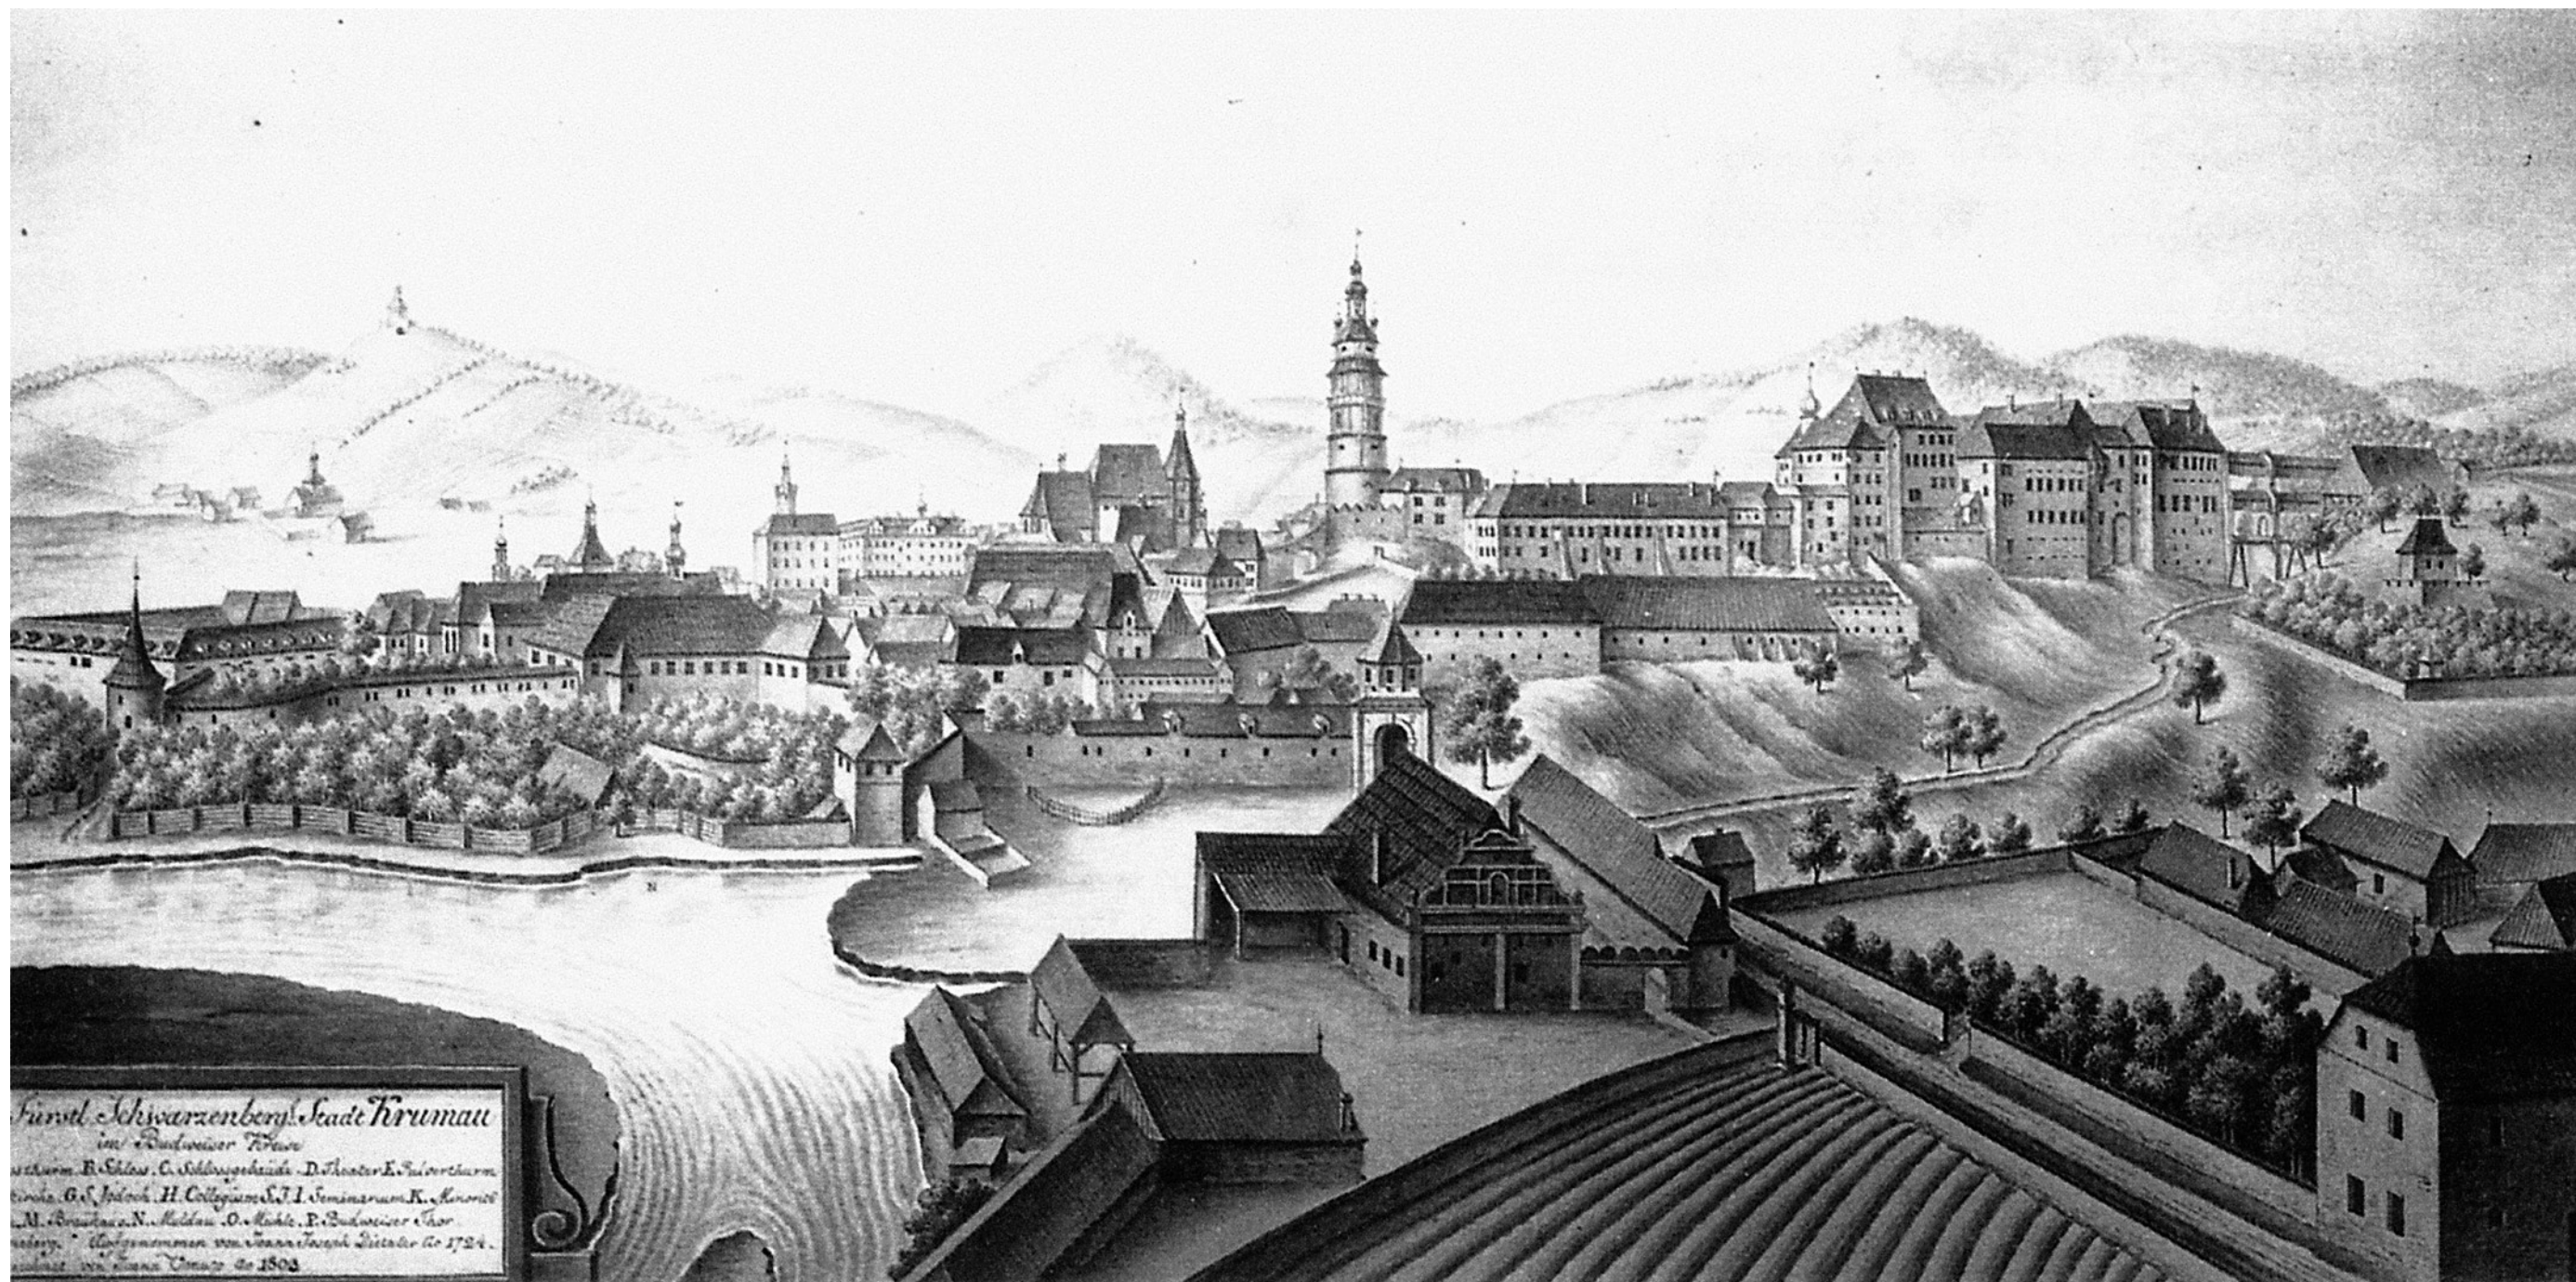
Obr. 31: Veduta Českého Krumlova od J. Dietlera z roku 1724, pohled od severu. Uprostřed v popředí Budějovická brána se zástavbou předmostí. Vlevo za ní vnější Latránská brána s předbraním, dále vlevo novoměstská hradební zeď s hranolovou věžovou stavbou na nároží kvadratury klarisek, dále hradební zeď se střelnými a zcela vlevo oblá nárožní bašta na pozadí areálu panského pivovaru. Vpravo od Budějovické brány před hradbu předstupující budova zámeckého pivovaru, vpravo od ní domy čp. 195 a 184 vystavěné na hradbě a ustupující nárožní objekt na místě dnešního čp. 64.

Nová, vysunutá část opevnění obsahovala nejspíše jedinou - dochovanou nárožní baštu. Obě kurtiny jsou věrohodně zachyceny na Dietlerově vedutě Krumlova z roku 1724 (obr. 31). Kurtina jižně od bašty zde probíhá rovně k panskému pivovaru a mizí v jeho severozápadním průčelí nedaleko od nároží. Lze očekávat, že někde uvnitř areálu pivovaru (zbrojnice) navázala na starší novoměstskou hrad-

bu, zatímco klášterní hrazení tehdy ztratilo svoji fortifikační úlohu. Kurtina západně od bašty se podle veduty v půdorysu mírně vlnila a končila při nároží kvadratury klarisek; vidět jsou také hustě řazené otvory pod její korunou – zřejmě střelny – a stříška, která naznačuje, že hradba nesla zastřešený ochoz. Hradba na obrazení přiléhá přímo k nároží kvadratury, kde stojí drobnější hranolová stavba s jehlancovou střechou, a dál nepokračuje. Původ hranolové stavby neznáme, v úvahu jistě připadá její postředověký vznik, bez fortifikačního účelu, také Hörner znázorňuje poměrně nevýraznou věžovitou stavbu (obr. 32). Takto znázorněnému průběhu hradby plně nasvědčuje parcelní hranice na mapách z 1. poloviny 19. století (obr. 2). Dalšímu pokračování hradby napovídá zmíněné půdorysné zkosení východní části severního průčelí kvadratury klarisek. Zkosenu část obvodové zdi křídla zřejmě lze přímo ztotožnit s hradbou, nebo k hradbě byla budova zevnitř přiložena. Jistě není náhodou, že východní prostora sklepa severního křídla není právě v rozsahu zkosení opatřena osvětlovacím okénkem, zatímco západně odsud je okének několik. Právě západně od zkosení se totiž linie hradby nejspíše oddělila od severního průčelí kvadratury, aby dospěla k dnešnímu domu čp. 141, v němž se dodnes dochovala. Předpokládáný vztah hradební zdi k budově klarisek s jejím datovaným krovem by pak připouštěl možnost, že výstavba této část opevnění započala již před rokem 1500.

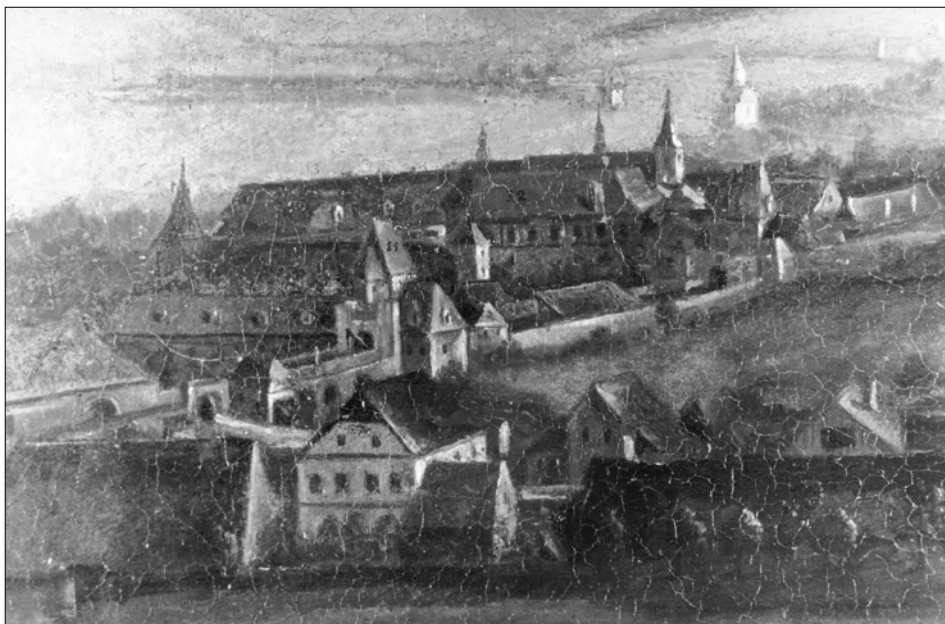
Obr. 32: Veduta Českého Krumlova od G. A. Hörnera, kolem r. 1750, pohled od severozápadu (SZ Č. Krumlov). Detail se systémem Budějovické brány v popředí, upravo od ní zeď spojovacího koridoru na bývalé rybníční hrázi, zakončená vnější Latránskou bránou s předbraním. Vlevo od této brány část novoměstské hradební zdi s hranolovou věžovou stavbou u nároží kvadratury klarisek a zcela vlevo oblá nárožní bašta (foto L. Pouzar).

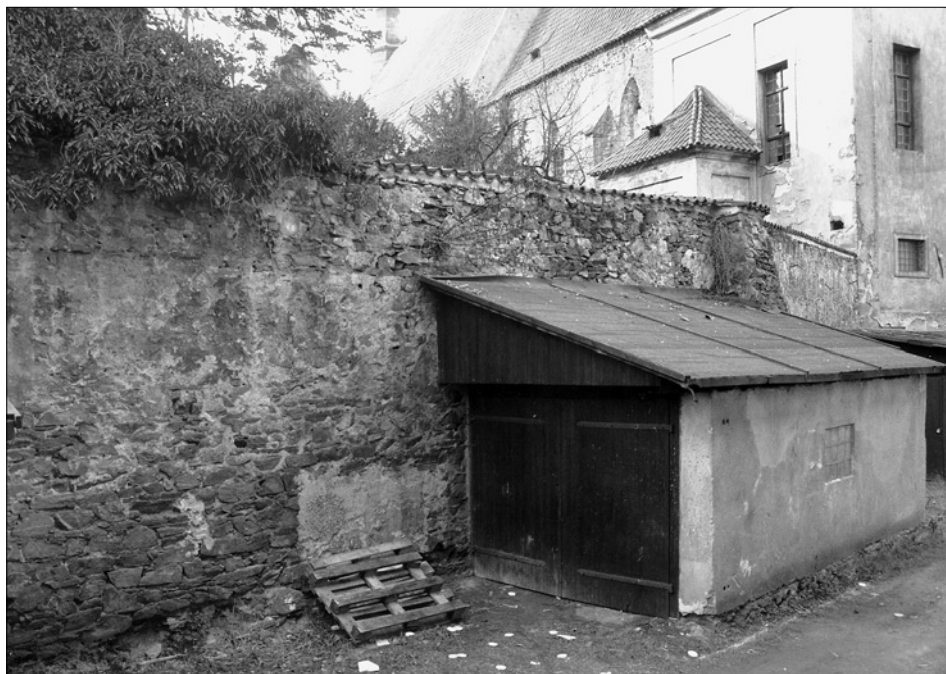
Obr. 33: Český Krumlov. Vnější líc ohradní zdi klášterního areálu za pivovarskou restaurací. V popředí předpokládaná středověká zeď, za opěrným pilířem upravo patrně barokní úsek v pozměněném směru. Tento úsek v pozadí přiléhá k nároží barokního prodloužení presbytáře klášterního kostela (foto autor, 1997).

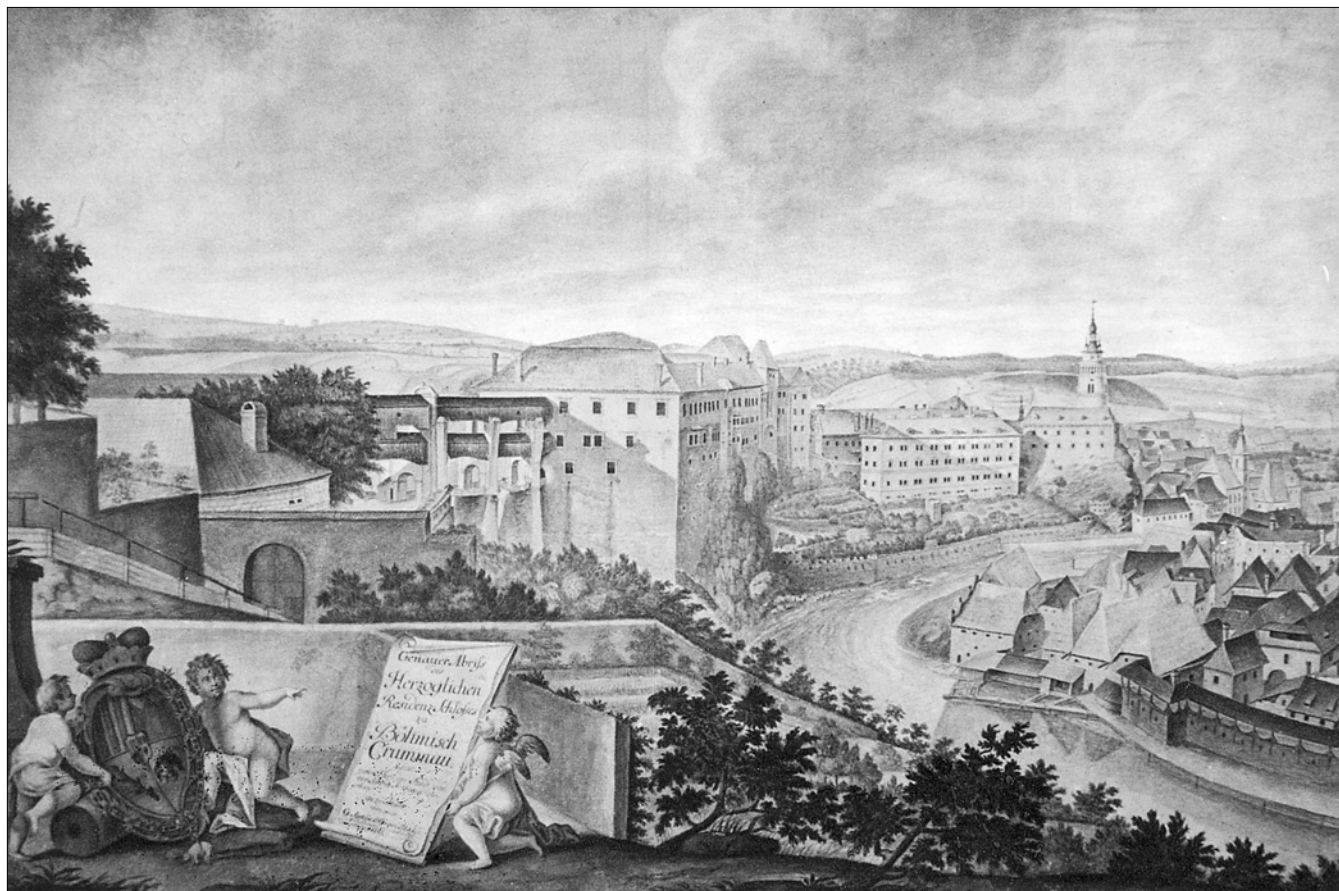
Obr. 34: Veduta komplexu českokrumlovského hradu od G. A. Hörnera, 1743; pohled od jihozápadu (SZ Č. Krumlov). Vpravo dole pod hradem na břehu Vltavy probíhá hradební zeď (foto L. Pouzar).

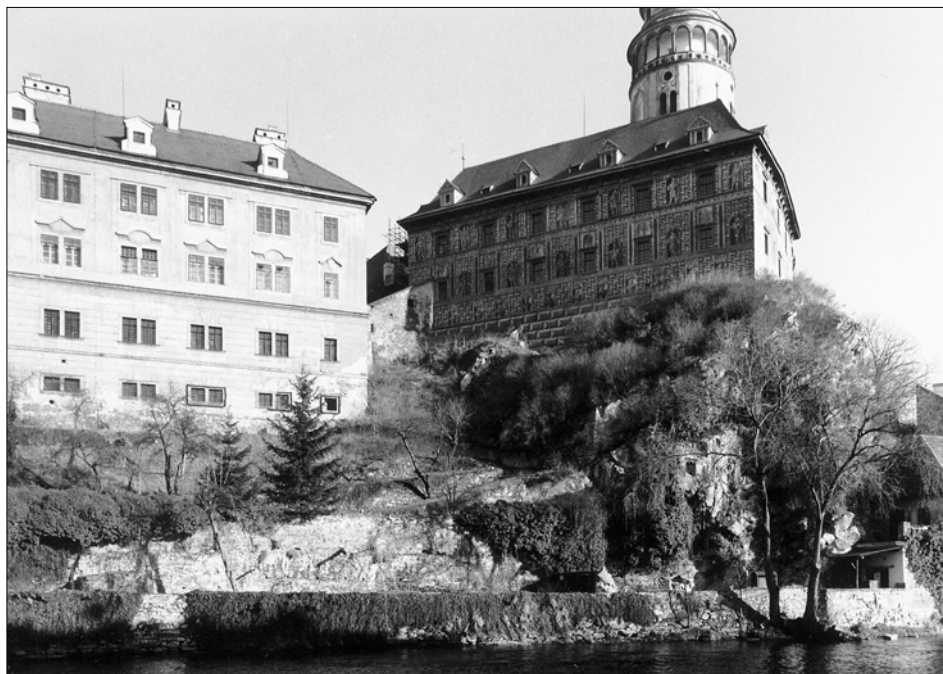
Obr. 35: Český Krumlov. Úbočí hradní skály pod Hrádkem a eggenberskou mincovnou (vlevo). Dole, s odstupem od toku Vltavy, zbytky hradební zdi, vpravo ve vyšší poloze zřícenina stavby s okénky, neznámého účelu (foto autor, 1998).

71) Dochovaná zeď z lomového kamene je výsledkem několika úprav, zejména její spodní část ve východní polovině je však s největší pravděpodobností středověká. Dosud se nepodařilo vyřešit původ a účel torza stavby nad východním koncem zdi, v úbočí skály přímo pod věží Hrádku. Dochovala se zde jedna obvodová zeď objektu se střelnými otvory, orientovanými směrem k hradní skále. Jeho středověký původ a fortifikační účel jsou však podle struktury zdiva a situace otvorů nepravděpodobné (zřícenina je z větší části obrostlá břečťanem).

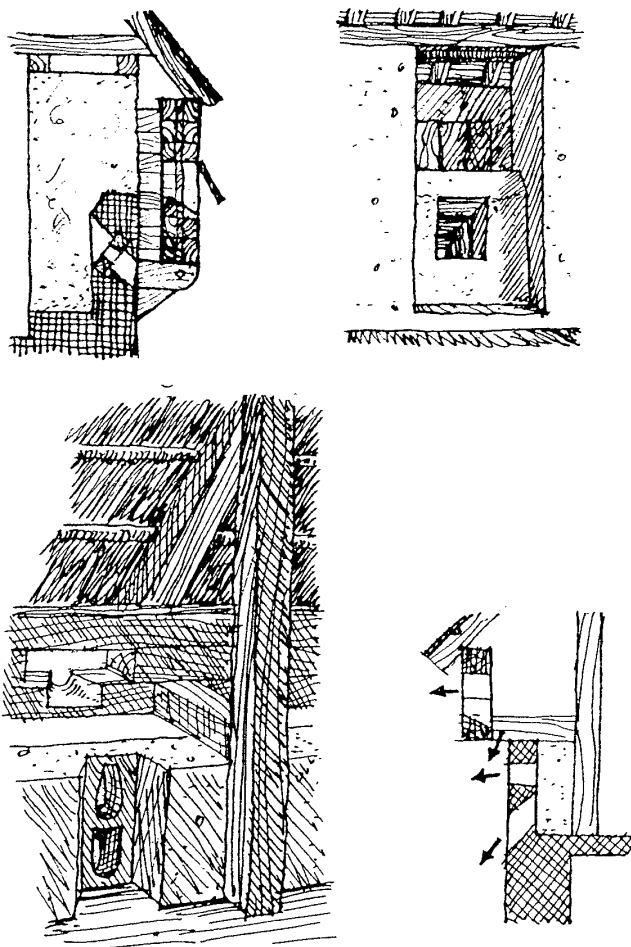
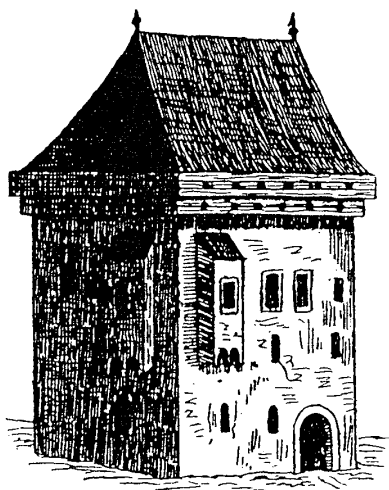
Obr. 36: Příklady roubených předprsí ochozů s podsebitím. Nahoře - Burg-hausen, štítová zeď jádra hradu, řez a pohled zevnitř, uprostřed - hrad Mo-sham, pohled zevnitř a řez, dole - Pranthof, příklad s dvoustupňovým roubeným podlažím. Podle O. Pipera, cit. v pozn. 84.

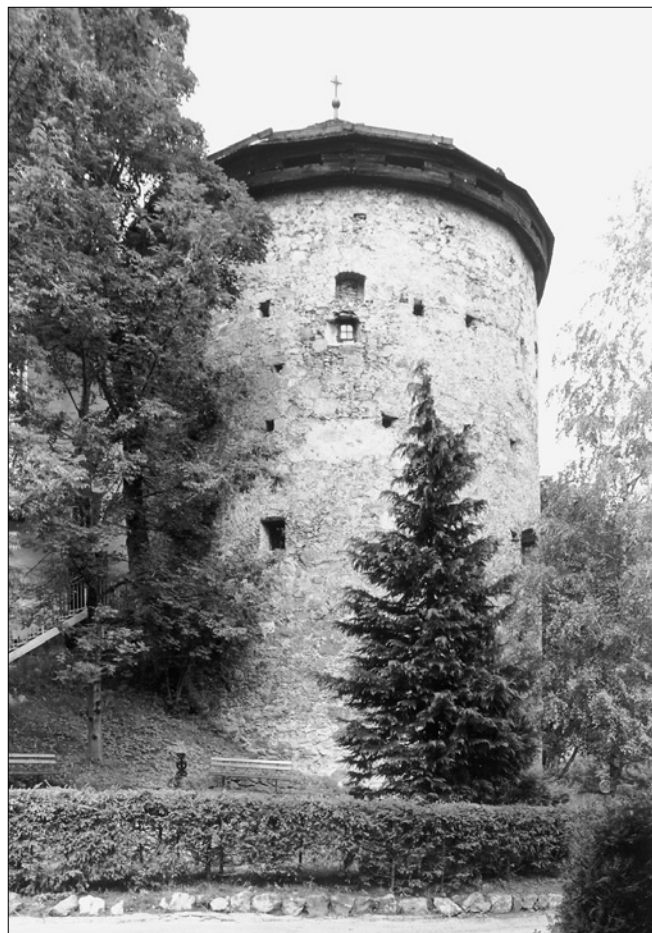
Obr. 37: Severovýchodní nárožní bašta opevnění města Radstadt nad řekou Enns, dat. 1534. Roubené podstřešní patro se střílnami s trojicí zářezů v parapetu (foto autor, 1999).

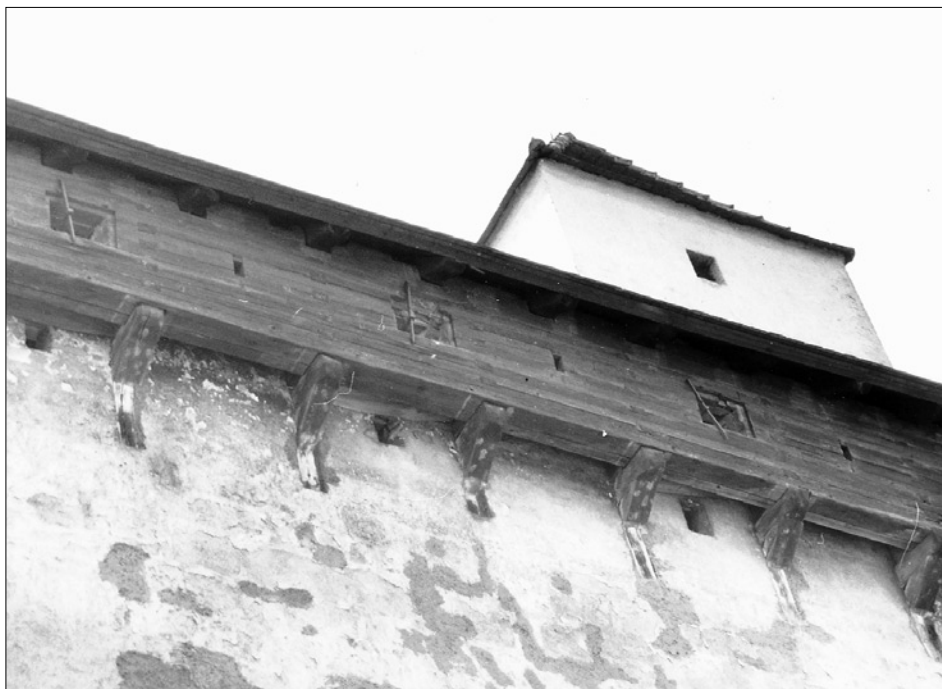
Obr. 38: Roubená předprseň ochozu s podsebitím štítové zdi jádra hradu Burghausenu, srov. obr. 36 nahoře (foto autor, 1997).

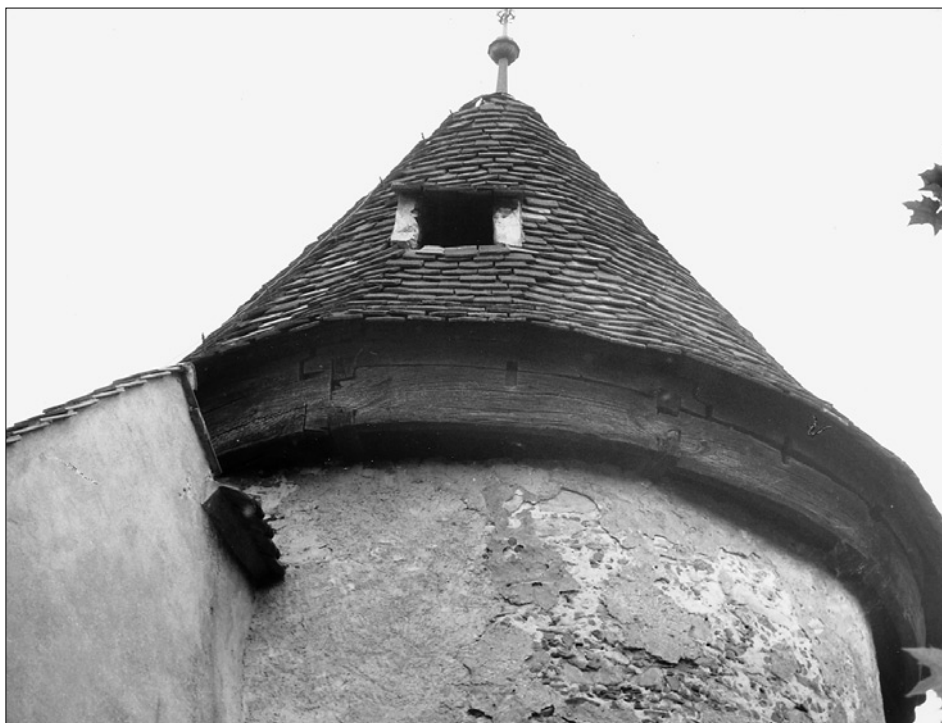
Obr. 39: Roubené podstřešní patro bašty opevnění kláštera benediktinek v Göss u Leobenu (foto autor, 1999).

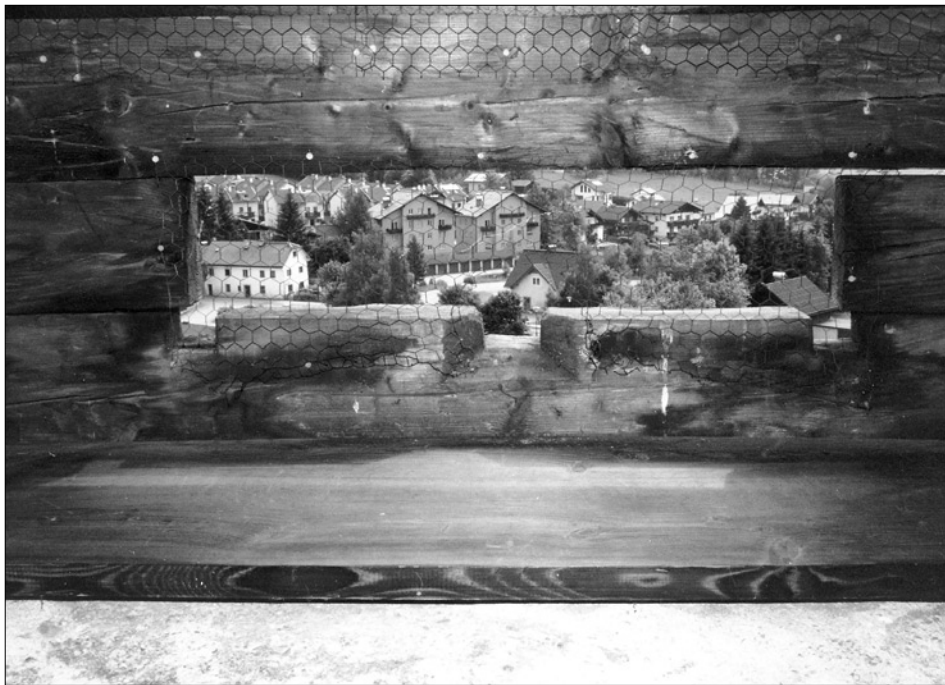
Obr. 40: Detail střilny se třemi zářezi na severovýchodní nárožní baště opevnění města Radstadt (srov. obr. 37), pohled z podstřeší (foto autor, 1999).
