# OPEVNĚNÍ MĚSTA ČESKÉHO KRUMLOVA VE STŘEDOVĚKU I - LATRÁN A NOVÉ MĚSTO

VLADISLAV RAZÍM

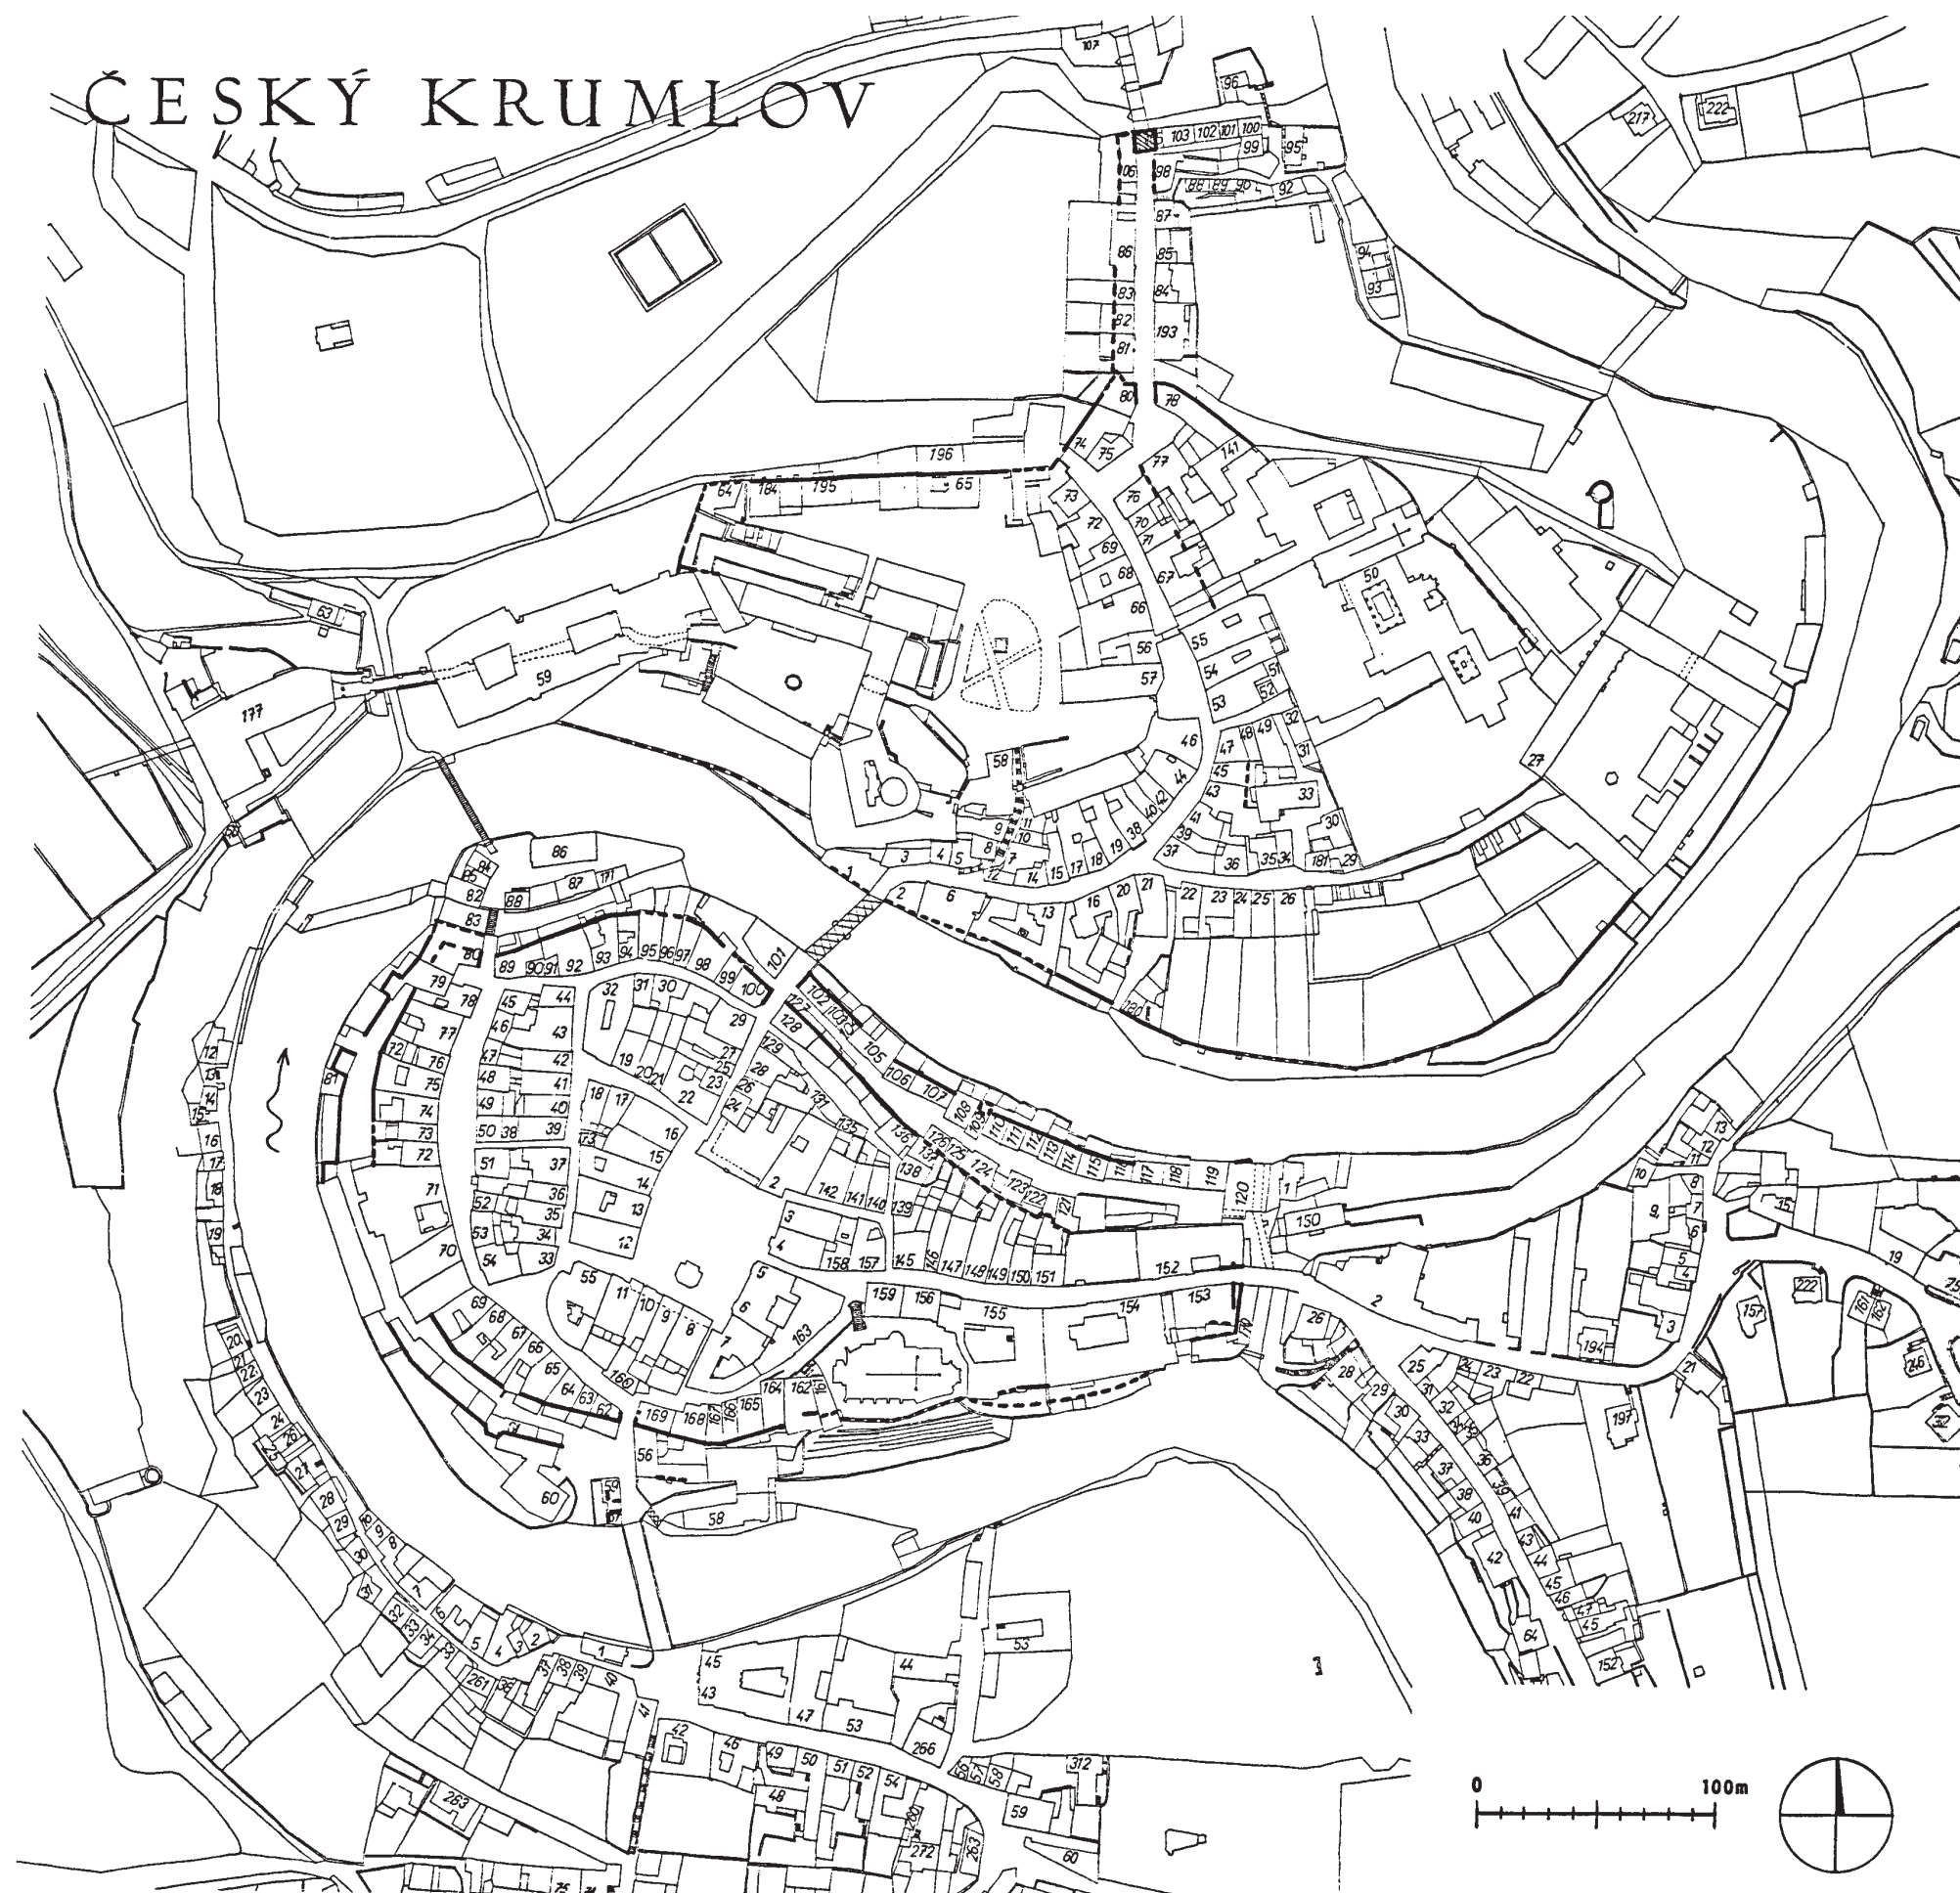
Obr. 41: Plán Českého Krumlova s vyznačením dochovaných nadzemních částí fortifikačního systému. Zakresleno pouze opevnění města, Latránu, Nového Města a části hradního opevnění, kterým byla věnována pozornost v této studii. Plnou čarou dochované části hradeb, přerušovanou čarou části hradeb, jejichž autentickou hmotu nelze za současného stavu poznání prokázat. Znázorněny nejsou konstrukce, jejichž identifikace a lokalizace by byla ryze spekulativní. Znázorněný stav nelze v některých úsecích pokládat za definitivní, dalším příležitostným průzkumem může dojít k doplnění dalších relikvů hradebních zdí (kresba na podkladě plánu z archivu SÚPP - 60. léta 20. století - autor, 1999).

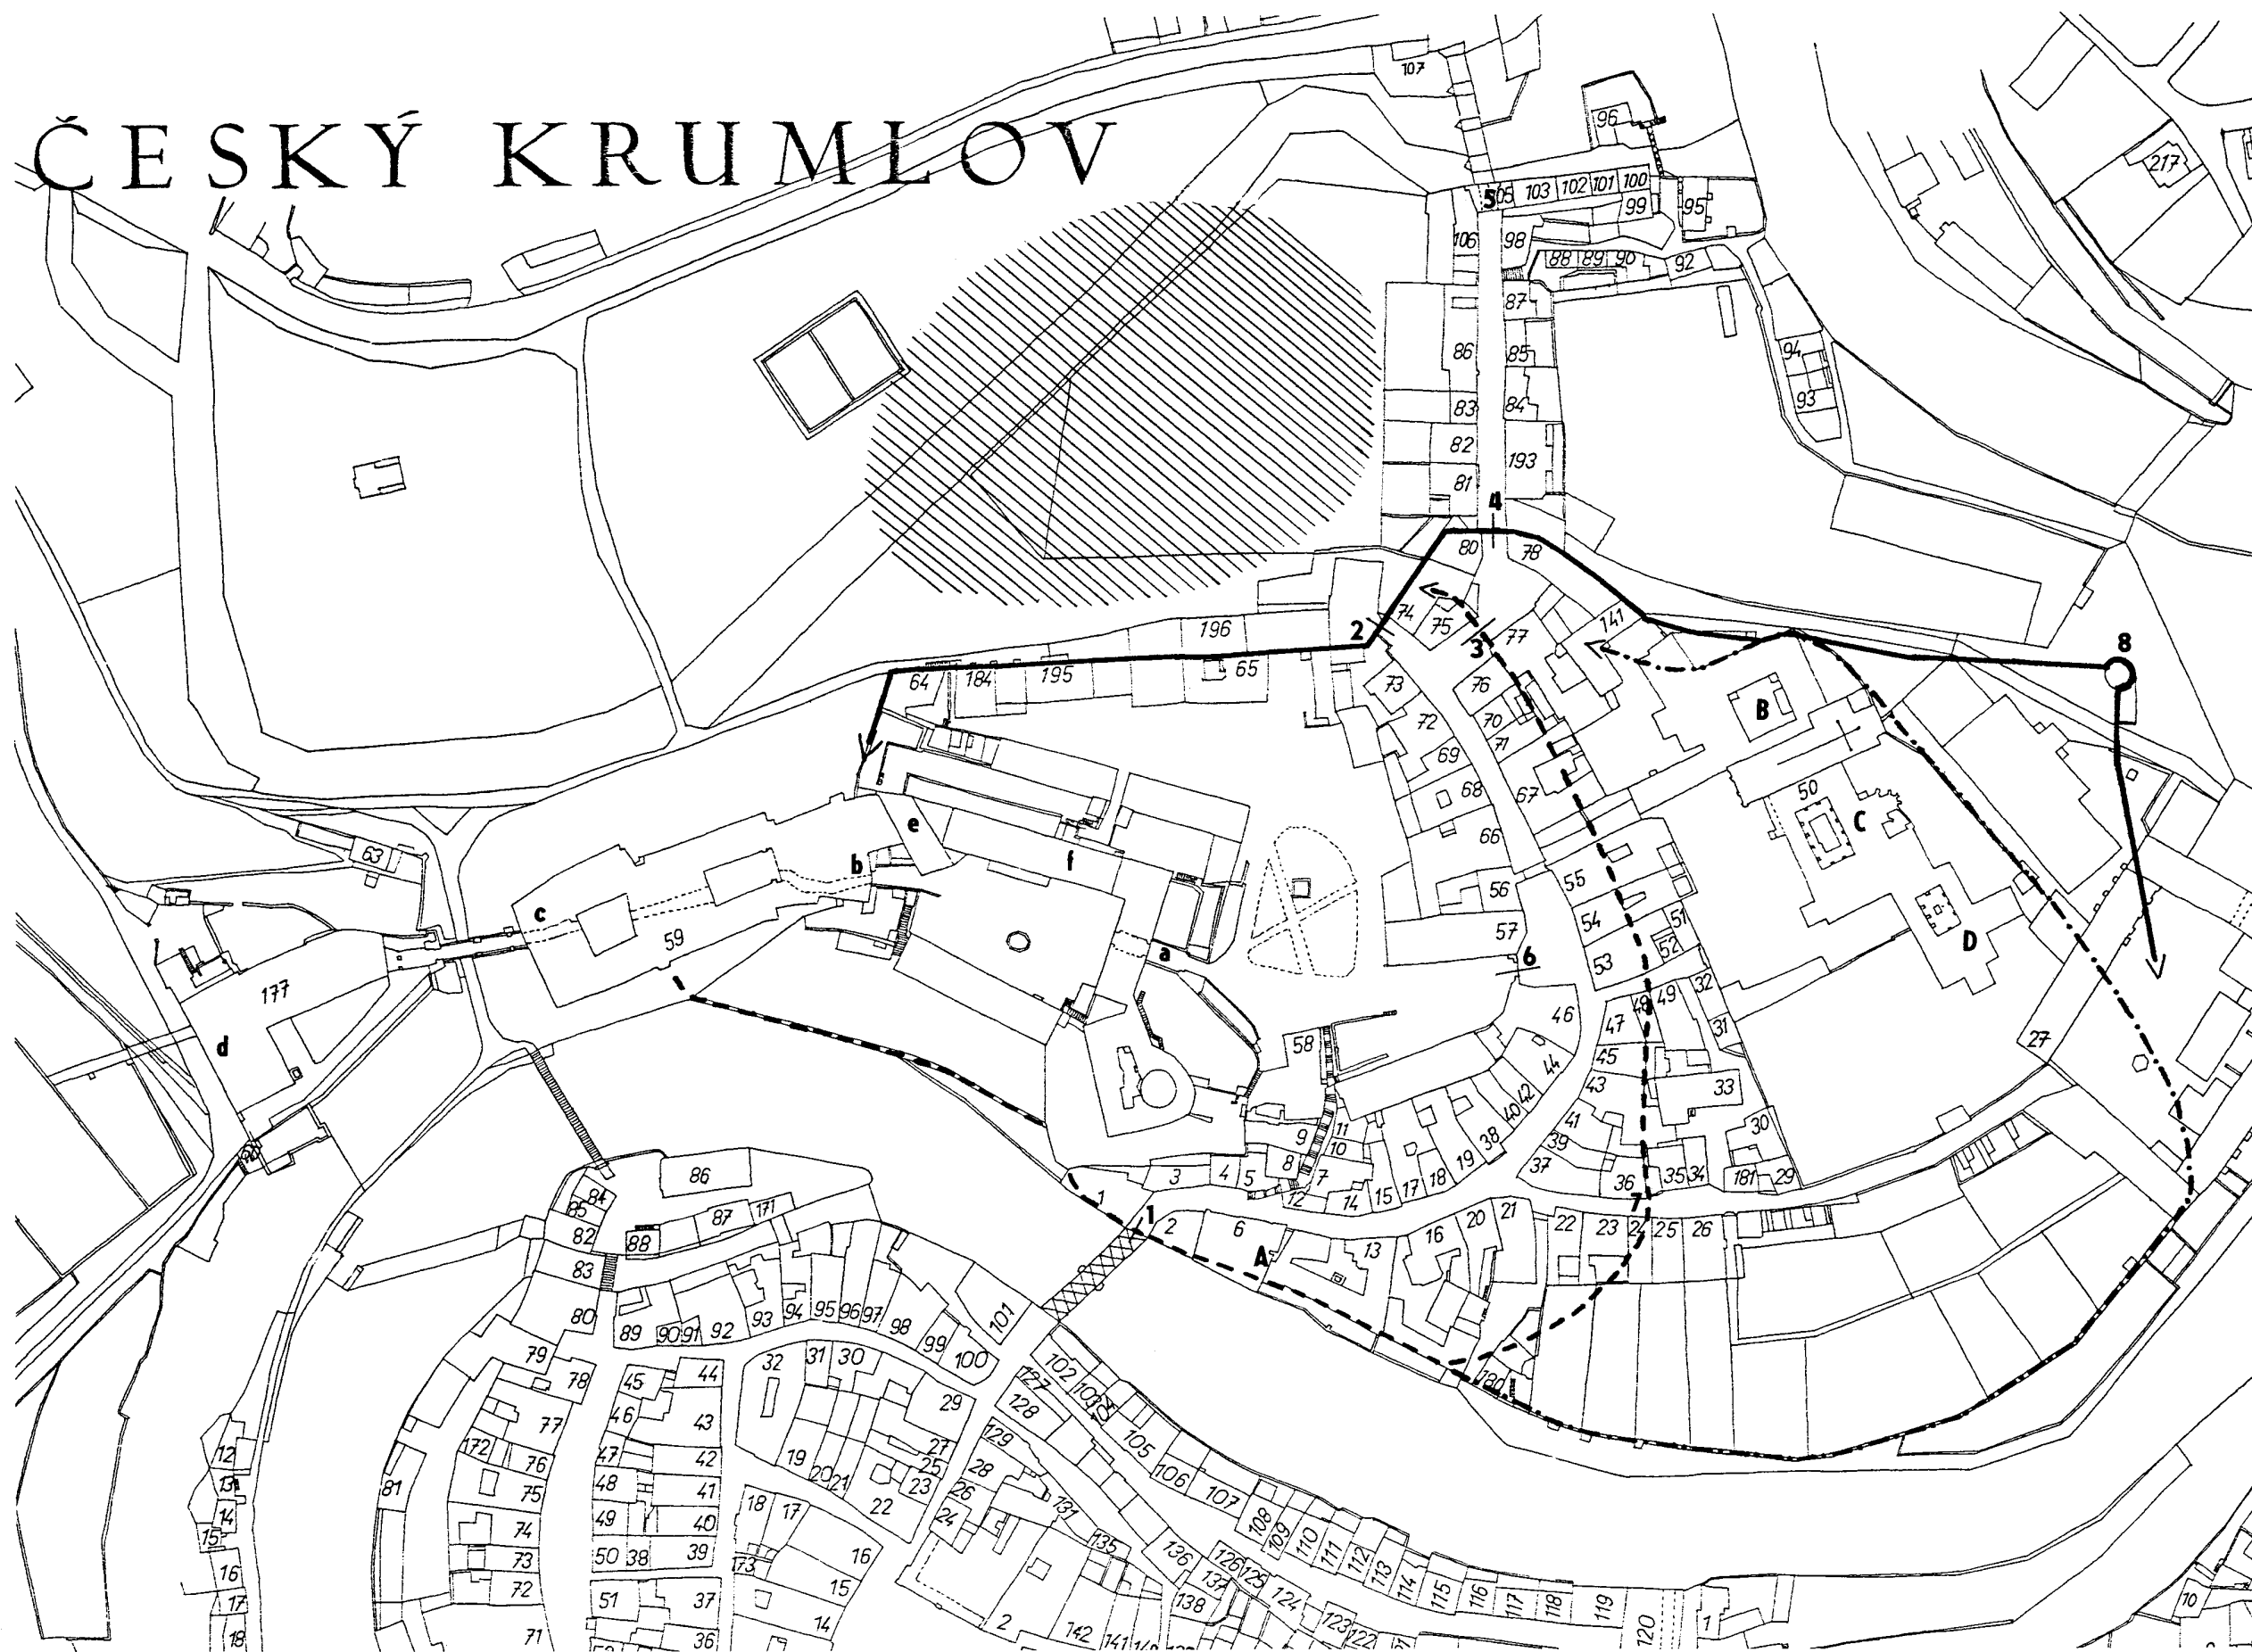
Obr. 42: Český Krumlov. Pokus o rekonstrukci situace a vývoje opevnění Latránu a Nového Města ve středověku. Přerušovanou čarou hradební zeď Latránu (včetně hradby na jihu pod hradem), čerchovanou čarou opevnění Nového Města, plnou čarou rozšíření hradeb Nového Města a severního předhradí kolem roku 1500. Předložený návrh neřeší vývoj opevnění vlastního hradu a starších fází opevnění předhradí. Brány nejsou vyznačeny skutečnými půdorysy, ale jen kolmou čárkou.

Mimořádná členitost terénu a poměrně ostrý skalní hřbet severozápadně od Hrádku, dosud patrný v suterénech postupně rozvinutého druhého hradního jádra,<sup>3)</sup> nasvědčují tomu, že tudy původně nevedla žádná cesta a že jediná přístupová komunikace k Hrádku šla pouze od východu, z prostoru dnešního Latránu. Tato cesta z Latránu pak nejspíše překonávala zmíněný příkop přibližně severně od Hrádku (nemusel být totožný s dochovaným příkopem) (obr. 42a).
