## PŘÍSPĚVEK K RENESANČNÍ PODOBĚ TZV. MÁSELNICE NA ČESKOKRUMLOVSKÉM ZÁMKU

ANNA KUBÍKOVÁ

## SCHMALZKASTEN IM AREAL DES KRUMAUER SCHLOSSES

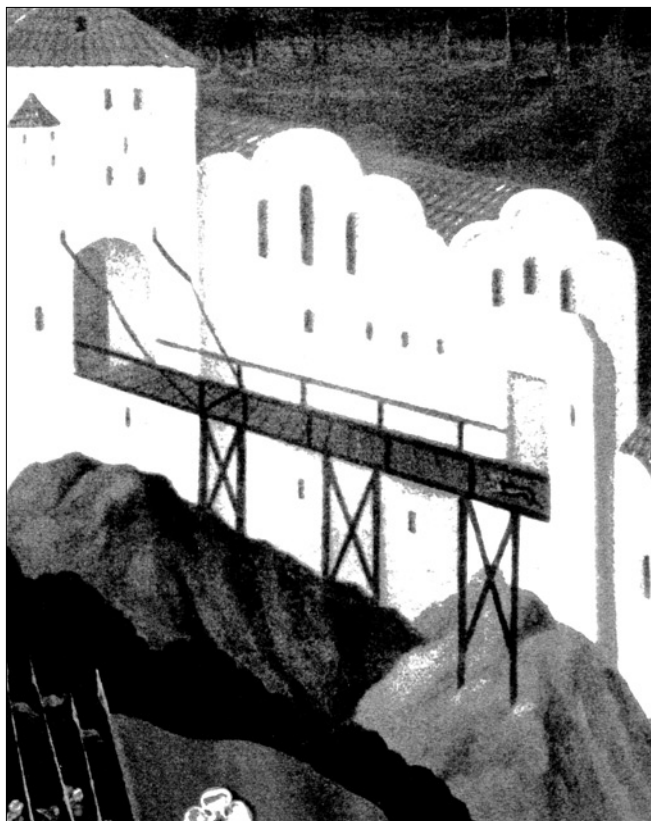
Obr. 1: Český Krumlov, budova Máselnice na počátku 16. století (výsek z obrazu Dělení růží).

Nejstarší dochovaný obraz českokrumlovského zámku z první poloviny 16. století (Dělení růží) zachycuje tehdejší podobu Máselnice jakožto komunikačního článku mezi horním hradem a předhradím prostřednictvím zvedacího mostu.

Abb. 1: Český Krumlov/Krumau, das Gebäude des Schmalzkastens am Anfang des 16. Jahrhunderts (Ausschnitt aus dem Bild „Die Teilung der Rosen“).

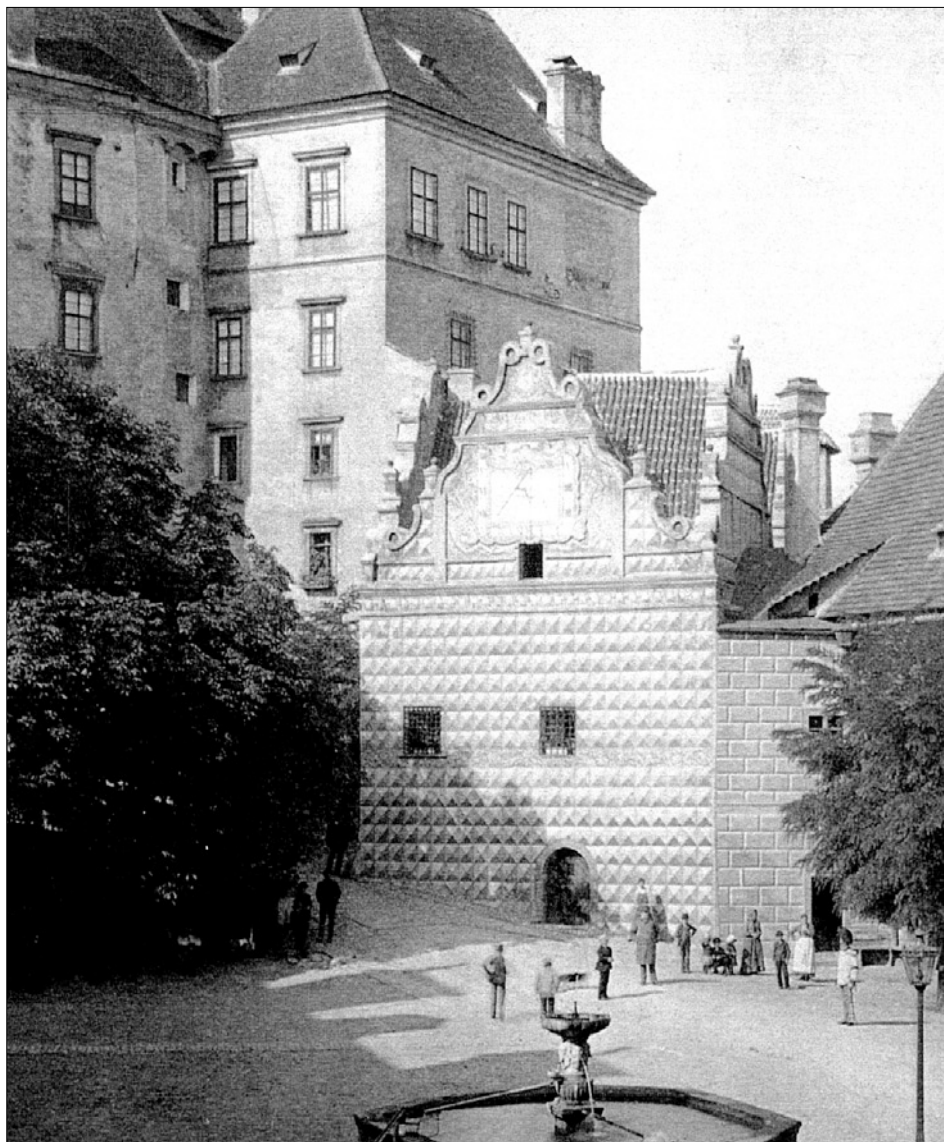
Obr. 2: Český Krumlov, budova Máselnice na počátku 20. století (SOA Č. Krumlov, sbírka fotografií).

Stopy původní výzdoby lze nalézt i na zachovaných štítech. Levý východní štít nese zbytky velké pětিলisté růže. Jižní štít zdobí sluneční hodiny, které tam lze předpokládat již od poloviny 16. století.

Abb. 2: Český Krumlov/Krumau, das Gebäude des Schmalzkastens am Anfang des 20. Jahrhunderts.

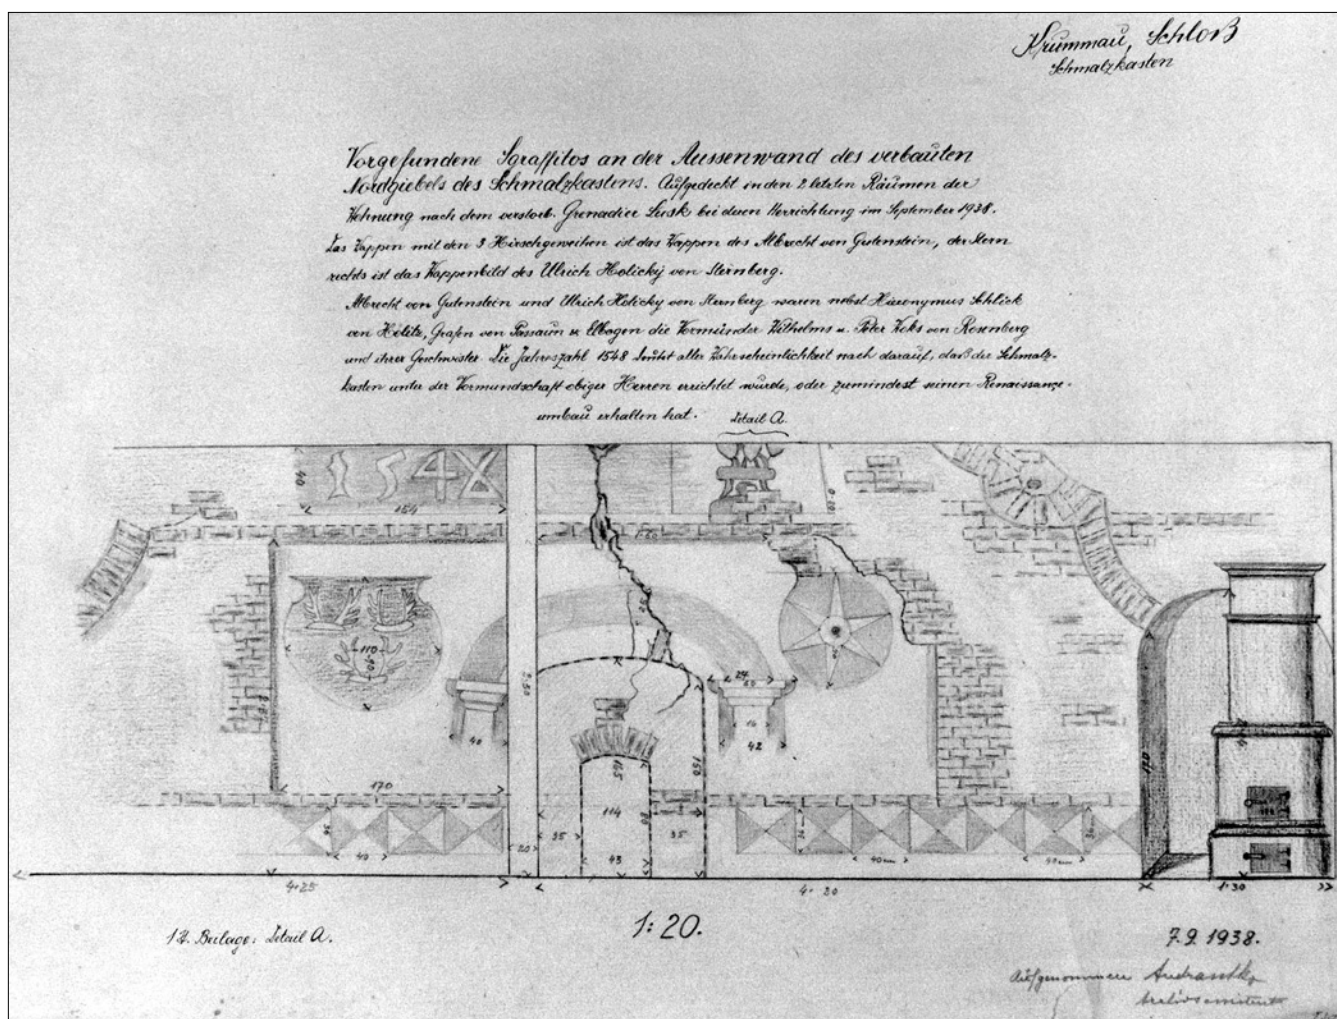
Obr. 3: Náčrty výzdoby zastavěného severního štítu Mělnice v Českém Krumlově, objevené v roce 1938 (foto L. Pouzar).

Existoval také štít na severní straně Máselnice. V roce 1938 byl jeho tvar odhalen ve zdi bytu tehdejšího knížecího granátníka Luska v předposledním patře nejvýchodnějšího trojúhelníkového výběžku horního zámku. Při generální opravě zmíněného bytu odkryli na vnitřních zdech poslední a předposlední místnosti dolní polovinu zazděného štítu se zbytky freskové malby a pásem psaníčkového sgrafita. Malby představovaly erby Albrechta z Guttnštejna a Oldřicha Holického ze Sternberka, letopočet 1548 a ozdobné motivy.<sup>6)</sup> Ve střední části štítu bývalo velké klenuté okno, v době vzniku přístavku zazděné, jehož tvar je dodnes jasně rozeznatelný na vnitřní zdi bývalého štítu při pohledu z pudy Máselnice.

Abb. 3: Aufriß der Verzierung des verdeckten Giebels des Schmalzkastens in Český Krumlov/Krumau, entdeckt im Jahre 1938.

6) Jedinou informaci o tomto nález z roku 1938 poskytuje kresba tehdejšího archivního asistenta Ferdinanda Andraschka, která ukazuje tvar zazděného štítu, evidentně pokračujícího ve zdi místnosti o patro výš. Kresba je uložena ve SOA ČK, ve fondu Schwarzenberská vrchní stavební správa - dodatky plánů, č. 8612.

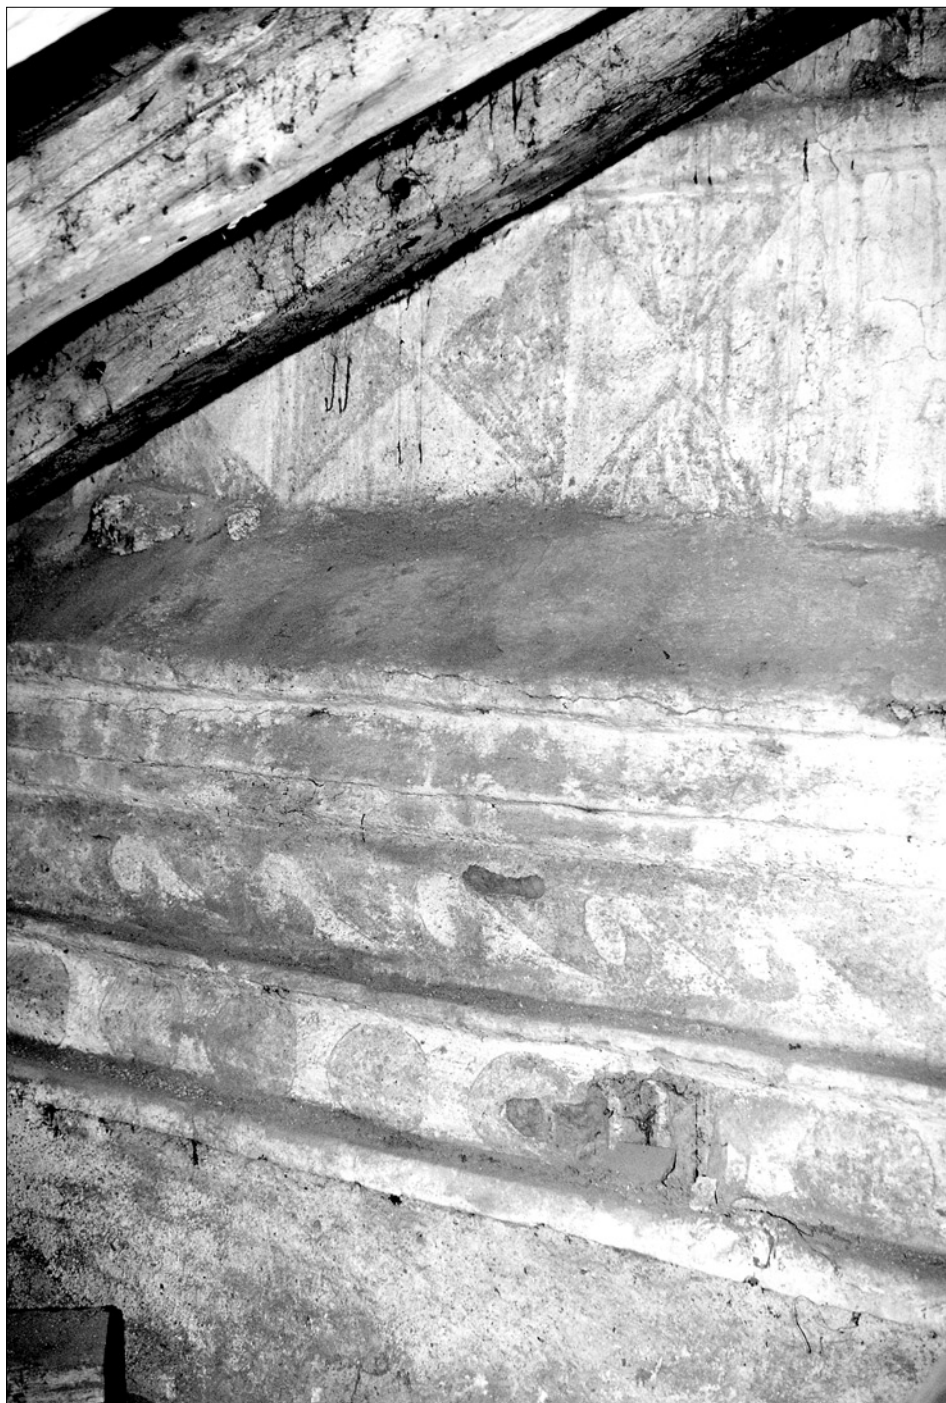
Obr. 4: Český Krumlov, zbytky původního sgrafita na východní zdi Máselnice, chráněné střešní konstrukcí sousední budovy, detail (foto L. Pouzar).

Část originálního renesančního sgrafita, kterým byla Máselnice v polovině 16. století ozdobena, se zachovala na její východní zdi, kterou v sedmdesátých letech 16. století zakryla vazba krovů a střecha sousední novostavby rožmberského úřednického domu.

Abb. 4: Český Krumlov/Krumau, Reste des ursprünglichen Sgraffitos an der östlichen Mauer des Schmalzkastens, durch die Dachkonstruktion des Nebengebäudes geschützt, Detail.
