# VÝVOJ POVRCHOVÝCH ÚPRAV DOMU ČP. 32 V ČESKÉM KRUMLOVĚ

JIRÍ BLOCH

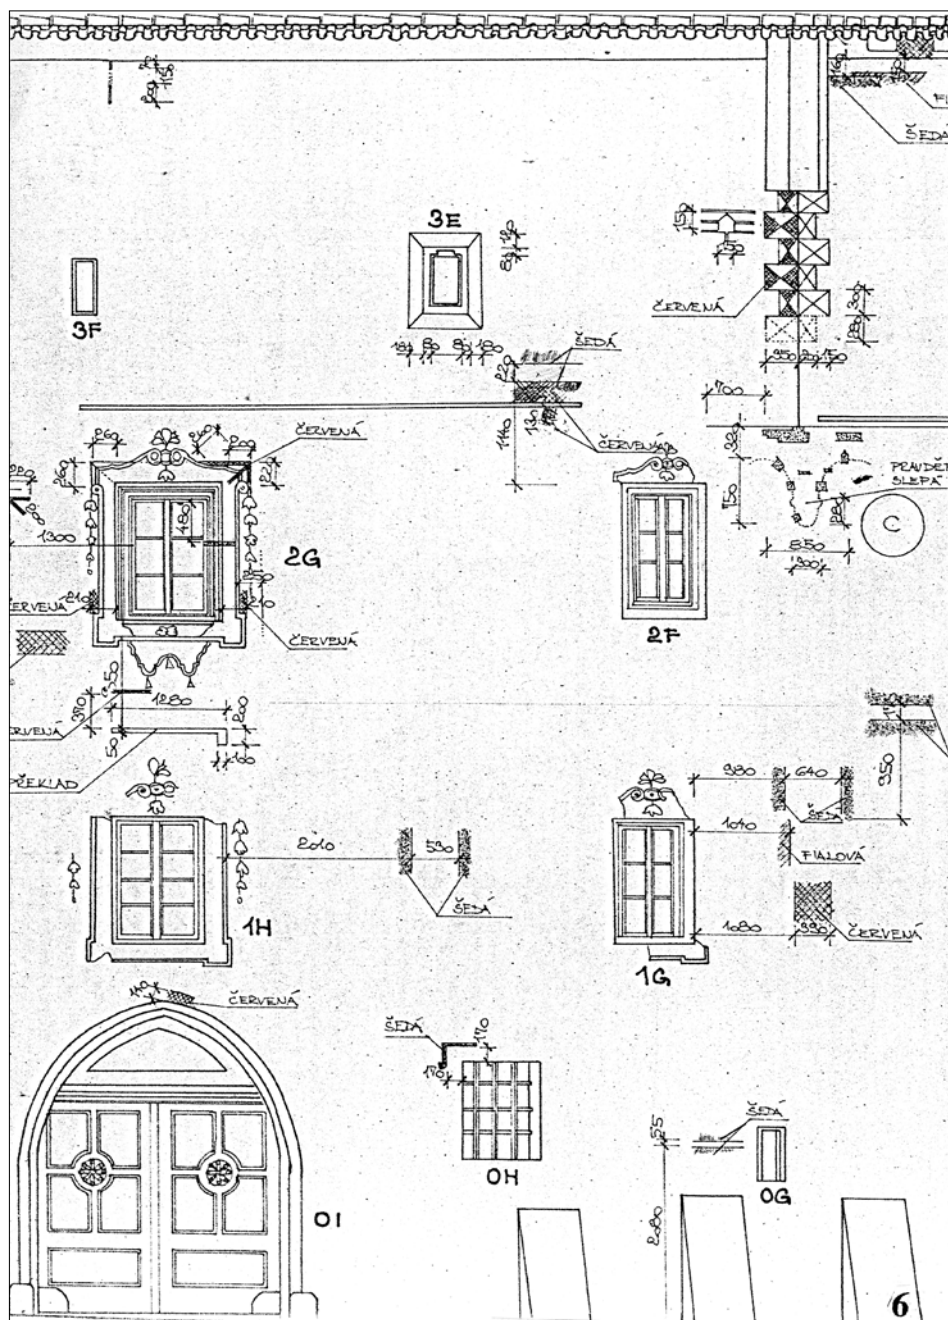
Obr. 1: Český Krumlov, dům čp. 32, výsek severního průčelí (měřická dokumentace SÚRPMO z roku 1967, zakreslení nálezu Arnošt Janke, 1997).

Pro prezentaci souhrnu poznatků o vývoji povrchových úprav bylo zvoleno oblé severozápadní nároží domu (obr. 3, nálezová situace na obr. 1), přičemž interpretaci jednotlivých fází zachycující obr. 4, 12, 13, 15 a 17.

- Abb. 1: Český Krumlov, Haus Konkr.-Nr. 32, Ausschnitt der Nordfassade (Meßdokumentation SÚRPMO 1967, Fundezeichnung des Autors, 1997).  
 Abb. 2: Český Krumlov, Haus Konkr.-Nr. 32, Südfassade 1996 vor der Renovierung.  
 Abb. 3: Český Krumlov, Haus Konkr.-Nr. 32, Nordfassade 1997 vor der Renovierung.

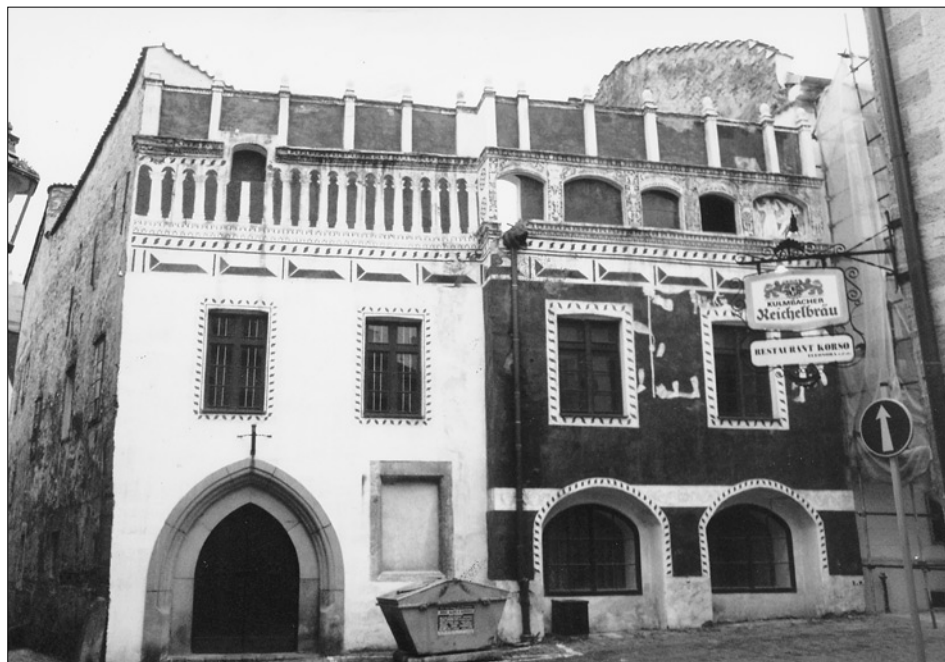
Obr. 2: Český Krumlov, dům čp. 32, jižní průčelí v r. 1996 před opravou fasády (všechny fotografie autor).

Průzkumové práce a restaurování dřívě odhalené a doplňované sgrafitové výzdoby na exponovaném a známějším jižním průčelí (obr. 2) prováděl restaurátor a nejsou předmětem toho-

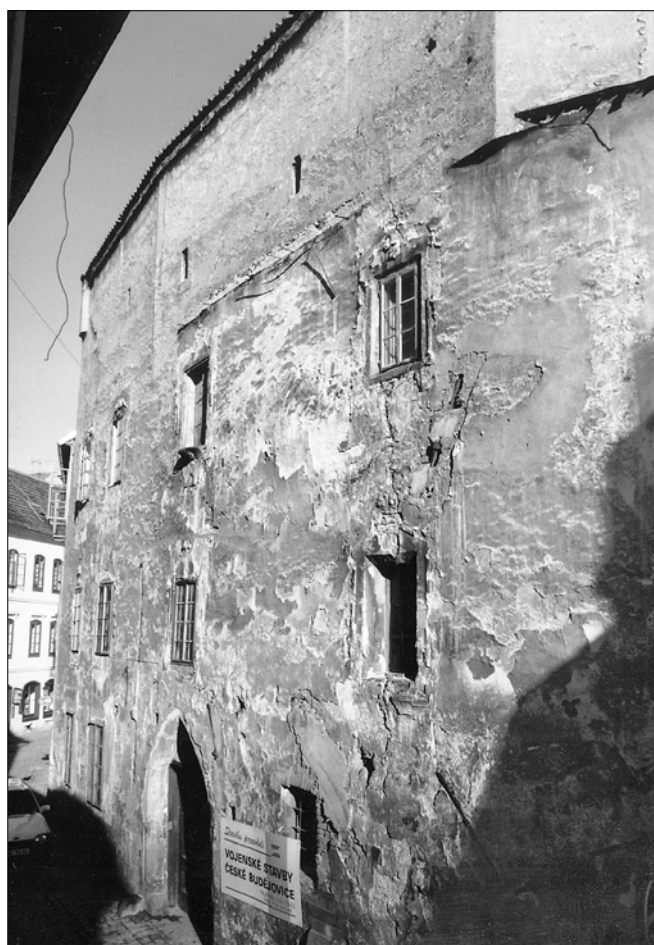
Obr. 3: Český Krumlov, dům čp. 32, severní průčelí v r. 1997 před opravou fasád.

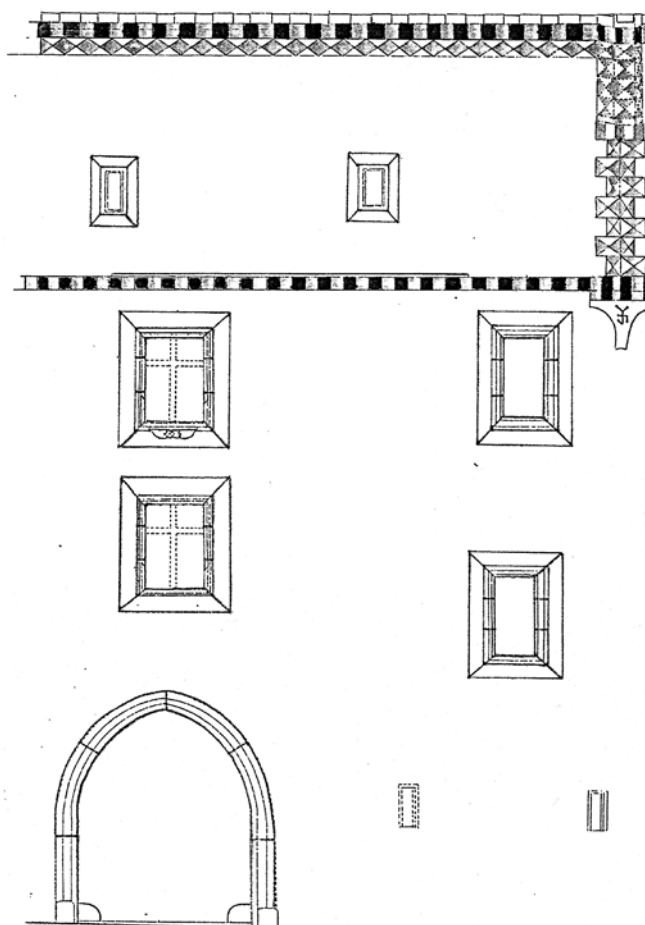
Obr. 4: Český Krumlov, dům čp. 32, návrh rekonstrukce pozdně středověkého barevného členění, základní plocha - bílá, dekorativní členění - červené, černé.

#### Pozdní středověk (obr. 4)

Někdy na přelomu 15. a 16. století nebo o něco později proběhla velká pozdně gotická přestavba domu, při níž byl dům ukončen atikovými štíty z cihelného zdiva, ukončenými motivem cimbuří s nárožními baštíčkami. V souvislosti s úpravami

**Výtvarné řešení:** Hrubá základní plocha (i když s hladším povrchem než starší vývojová etapa) byla rozčleněna plochami kletovaných omítek s bohatou dekorativní výzdobou. Pod cimbuřím probíhal barevný vlys z obdélníků a kosočtverců (obr. 7). Nároží byla členěna malovanou bosáží prostrádaných délek (obr. 8). Tuto výzdobu lze předpokládat i u nárožních baštíček, zde však zachycena nebyla. Atiku od nižší části průčelí opět oděloval malovaný vlys z černých a červených obdélníků, členěný bílými linkami, u nichž byl na iluzivním nárožním pilíři proveden i autorský symbol typu kamenické značky (obr. 9). Stejně členění nárožních bosází prostrádaných délek bylo zachyceno v Českém Krumlově na objektu Široká čp. 80,<sup>6)</sup> analogické např. na objektech Latrán čp. 2,<sup>7)</sup> náměstí Svornosti čp. 3.<sup>8)</sup> Obdobné malované vlysy lze nalézt opět

Okenní otvory byly zvýrazněny rámy z červených linek s diagonálami v rozích (obr. 10). Složitější výzdoba byla zachycena nad okenními otvory v 1. patře při jihozápadním nároží. Tvoří ji síť diagonálně se křížících červených linek,<sup>11)</sup> doprovázející vystupující paspartu, z jejíhož rohu vybíhal motiv kříže, zvýrazněný červenou linkou (obr. 11). Rustikální analogií byl malovaný křížek nad oknem, zachycený přímo na hrubé středověké omítkové vrstvě průčelí objektu Pivovarská čp. 26 v Českém Krumlově.

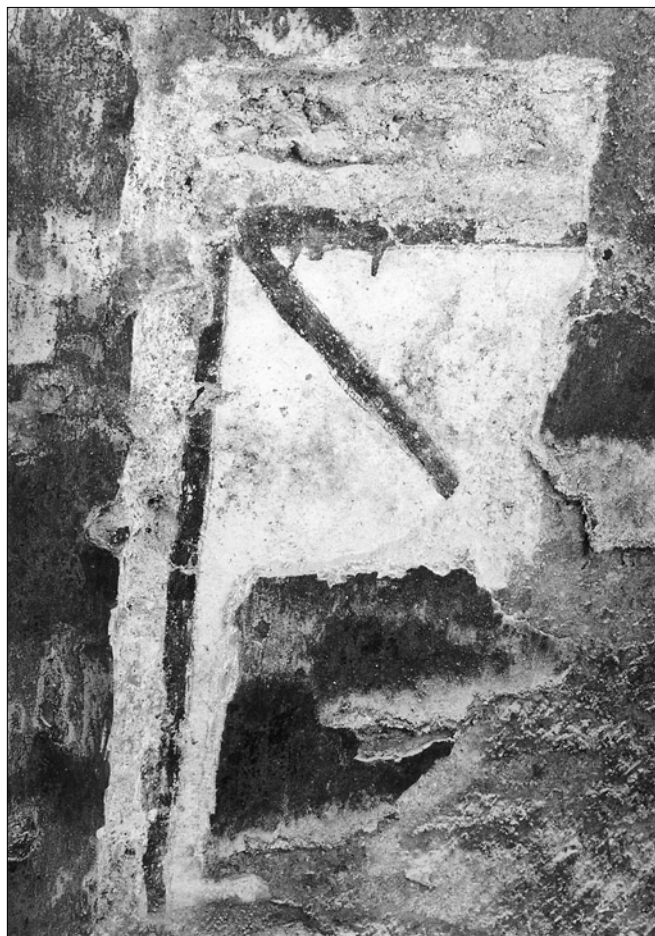
Obr. 5: Český Krumlov, dům čp. 32, severní průčelí, nález středověké okení pasparty, rámované černou linkou.

hlazené. Barevné řešení - základní plocha zřejmě bez nátěru, okenní pasparty opatřeny bílým nátěrem, rámovány černými linkami včetně diagonál (obr. 5). Nárožní bosáž tvořily blíže neurčené iluzivní kvádry opatřené bílým a černým nátěrem s dělicími bílými linkami (obr. 6).

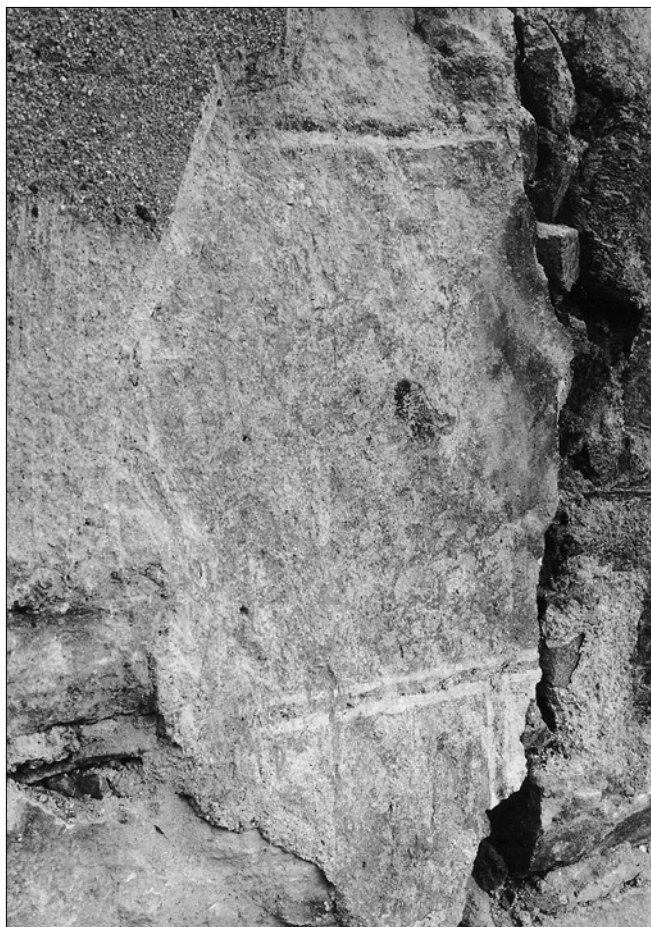
Obr. 6: Český Krumlov, dům čp. 32, západní průčelí, středověká nárožní bosáž rámovaná bílými linkami, částečně dochovaná pod nárožní baštíčkou.

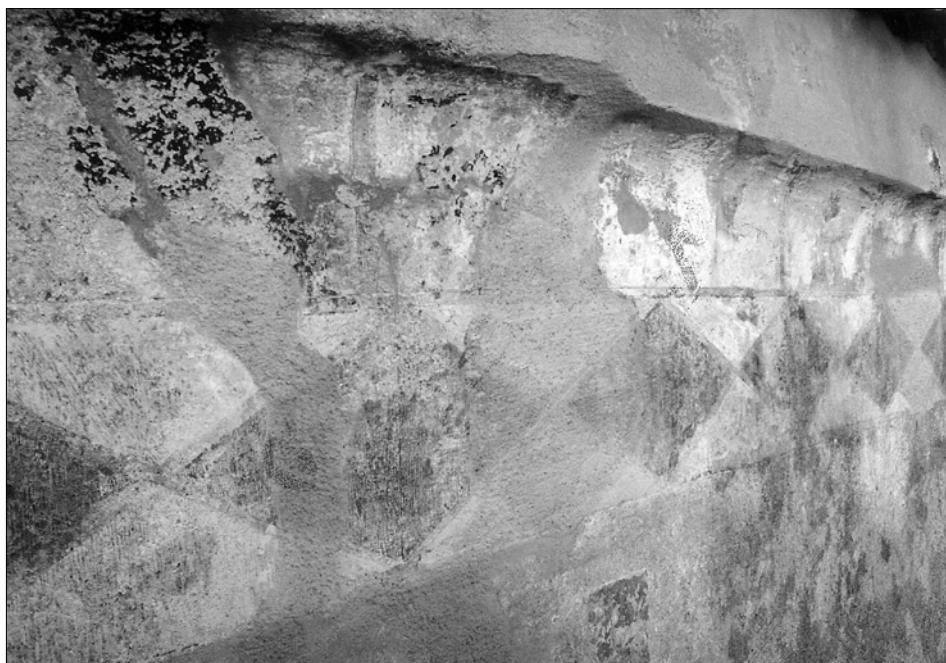
Obr. 7: Český Krumlov, dům čp. 32, severní průčelí - atika, vlys kosočtverců po restaurátorském zásahu.

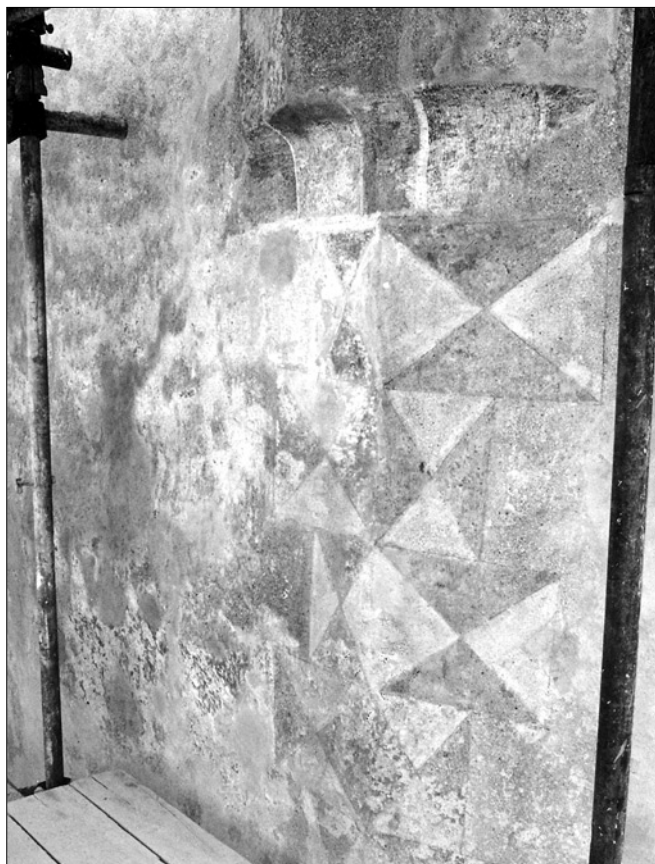
Obr. 8: Český Krumlov, dům čp. 32, severozápadní nároží, malované pozdně středověké nároží prostrádaných dělek po restaurátorském zásahu.

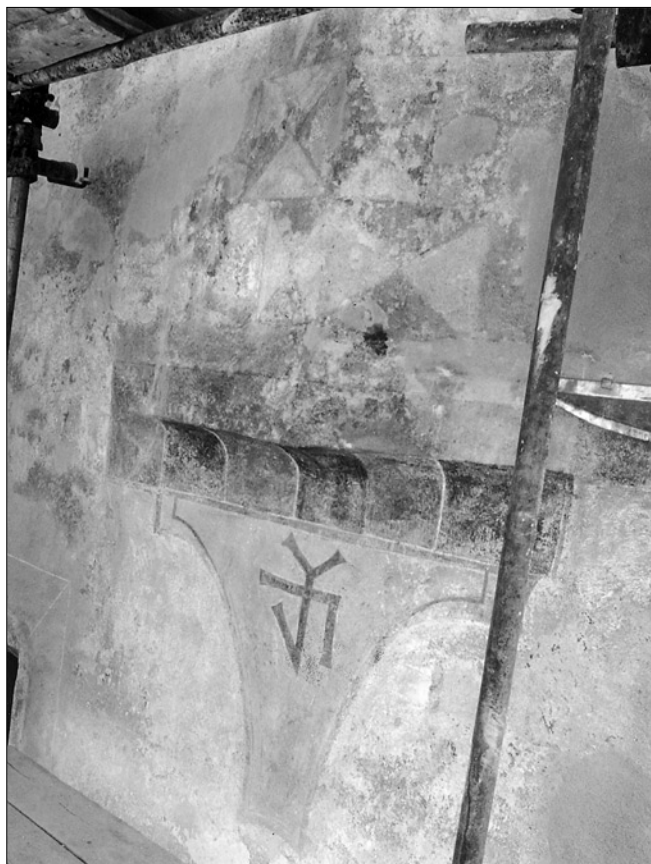
Obr. 9: Český Krumlov, dům čp. 32, severozápadní nároží, pozdně středověký iluzivní nárožní pilír s neznámým znakem po restaurátorském zásahu, nad ním zrestaurovaný úsek malovaného vlysu pod atikou.

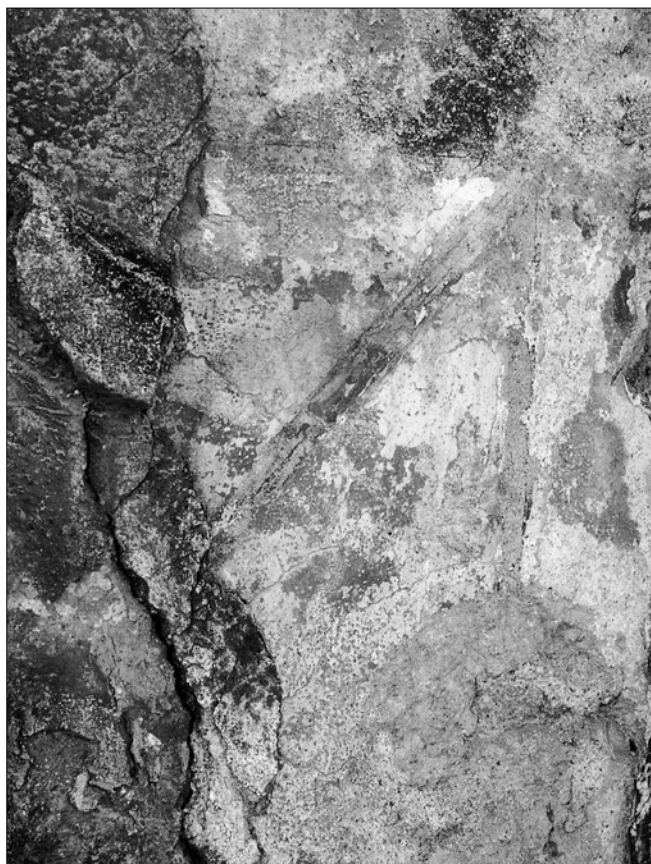
Obr. 10: Český Krumlov, dům čp. 32, severní průčelí, pozdně středověké rámování okenního otvoru ve 2. patře červenou linkou, později přetřené červenou šambránou renesanční barevnosti.

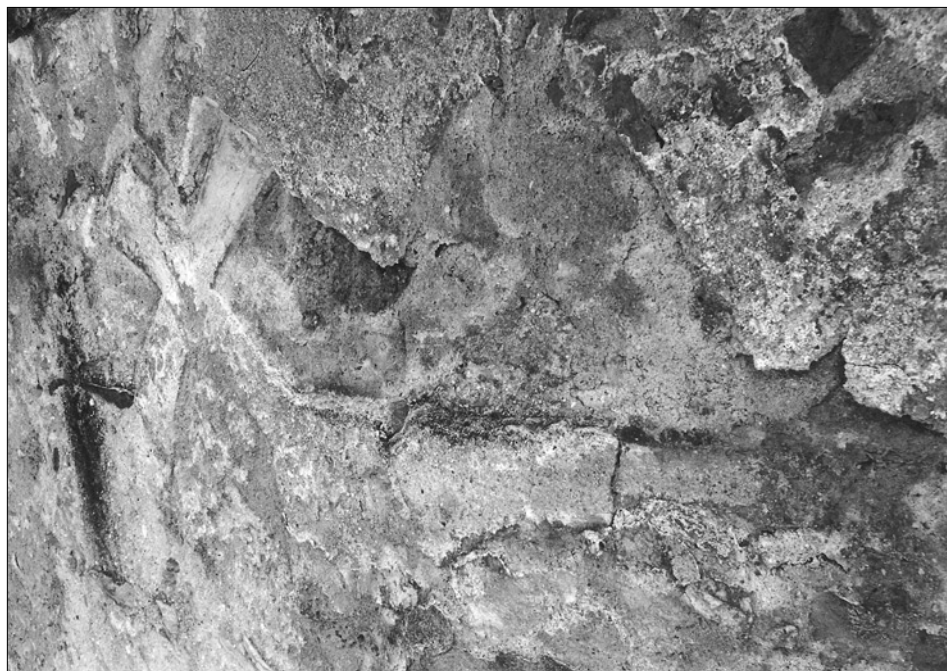
Obr. 11: Český Krumlov, dům čp. 32, západní průčelí, nález pozdně středověkého omítkového křížku, rámovaného červenou linkou nad oknem 1. patra.

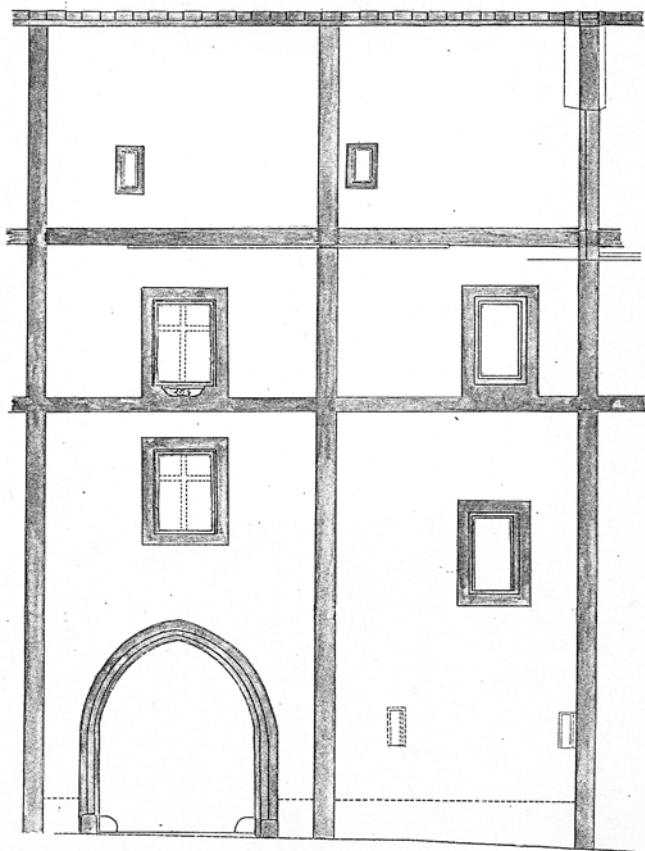
Obr. 12: Český Krumlov, dům čp. 32, návrh rekonstrukce pozdně renesančního barevného členění, základní plocha - bílá, iluzivní plastické prvky - červené.

#### Pozdní renesance (obr. 12)

**Stavební úpravy:** V souvislosti se změnami v interiérech byly upraveny některé okenní otvory, včetně zrušení kamených ostění.

**Výtvarné řešení:** Všechna průčelí (včetně jižního) byla přetažena bílým nátěrem základní plochy s iluzivním červeným rozvrhem lizen (popř. pilastrů) a kordonových říms (hlavice ani patky zachyceny nebyly). Pro časové zařazení této úpravy byla využita provázanost zaklenu-

tí patrové místnosti v jihozápadním nároží bohatou dekorativní hřebínkovou klenbou s realizací bílo-červené barevnosti (na základě sondáže zdiva a omítek). Sondáží byl zachycen barevný přechod pod cimbuřím atiky, několik úseků vertikálního a horizontálního členění průčelí,

okenní otvory byly rámovány šambránami i na kamenných prvcích. Dochoval se také fragment rámování hrotitého portálu. Podle zjištěného průběžného úseku nárožní lizeny lze předpokládat, že nad přízemím kordonová římsa neprobíhala.

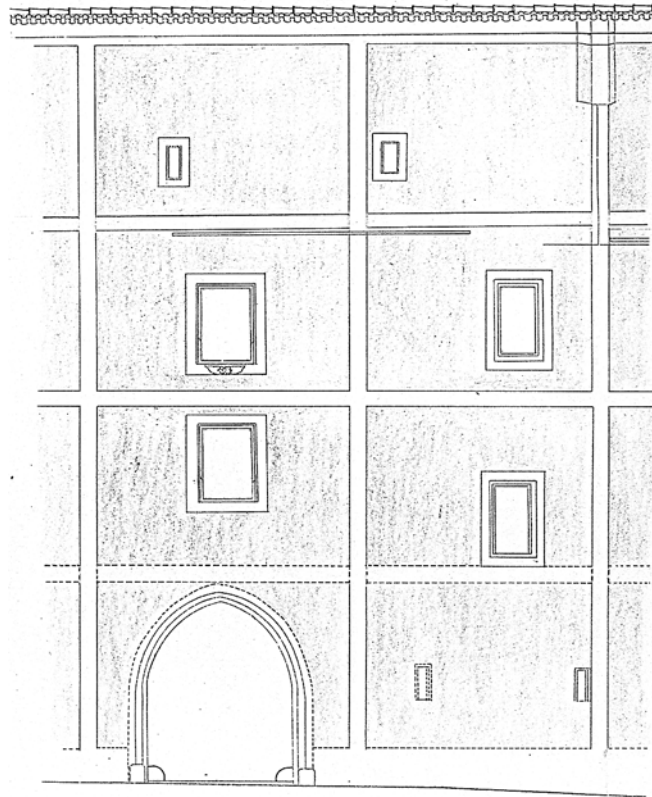
Obr. 13: Český Krumlov, dům čp. 32, návrh rekonstrukce barokního barevného členění, základní plocha - fialová, iluzivní plastické prvky - bílé.

### Baroko (obr. 13)

*Stavební úpravy:* Zjištěna korekce minimálně jednoho okenního otvoru, bylo zrušeno cimbuří atiky.

*Výtvarné řešení:* Průčelí byla opatřena fialově-bílým lizenovým rozvrhem s fialovou základní plochou a bílými dělicími pásy. Ačkoliv se tato barevná kombinace neuvádí ve výčtu tradičních barokních fasádních kombinací, zřejmě se jednalo o běžnou místní zvyklost. Stejně barevné barokní členění bylo zachyceno např. na objektech Radniční čp. 26,<sup>13)</sup> náměstí Svornosti čp. 2, Horní čp. 157.<sup>14)</sup> Na zkoumaném objektu byla fialově-bílá barevnost zmapována v poměrně malém rozsahu na základě zachycení iluzivní korunní římsy, šambrány šterbinového otvoru atiky, šambrány okenního otvoru ve 2. patře a nárožní vertikální lizeny, takže interpretace je do určité míry hypotetická. Jako inspirační vzor lze ale také použít vedutu Českého Krumlova G. A. Hörnera z roku 1743, kde lizenový rozvrh a časové zařazení by mohly odpovídat právě tomuto barevnému členění.

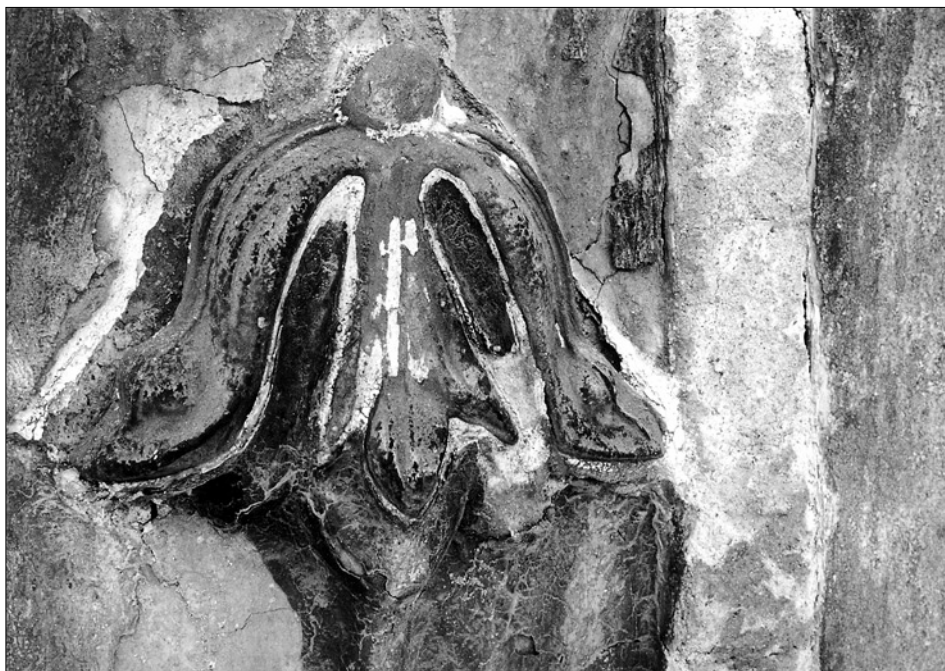
Obr. 14: Český Krumlov, dům čp. 32, severní průčelí, terakotový zvoněk jako součást původního květinového festonu klasicistní výzdoby objektu.

v parapetním poli je doplněn o terakotové ozdoby: palmetu, volutky, květinové festony (propojené štukovými pásky), štrápece. Všechny terakotové ozdoby byly od počátku opakovaně natírány v barevnosti plastických prvků (obr. 14, 16).

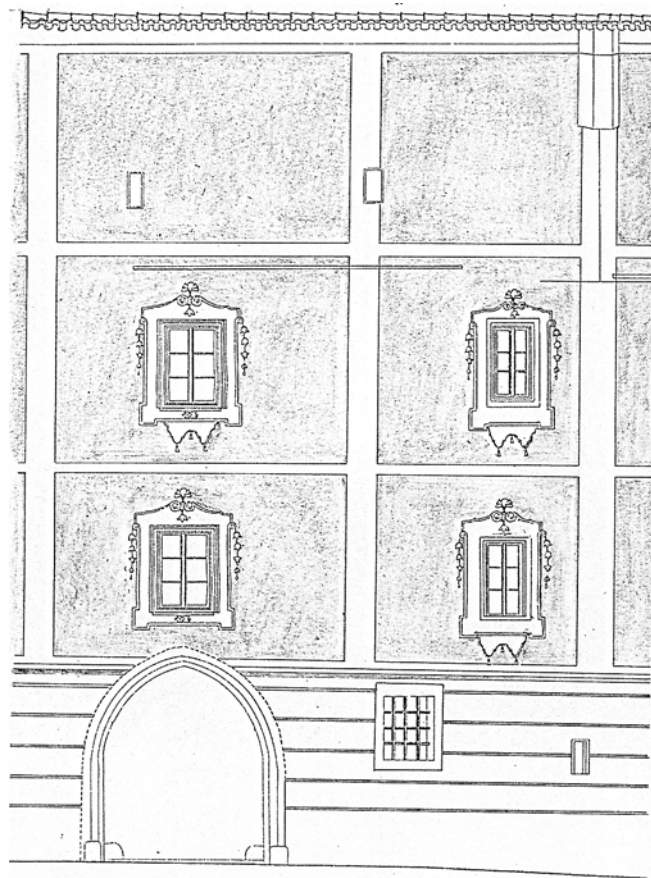
Obr. 15: Český Krumlov, dům čp. 32, návrh rekonstrukce klasicistního barevného členění, základní plocha - šedá, iluzivní plastické prvky - bílé.

### Klasicismus (obr. 15)

*Stavební úpravy:* Po dlouhé přestávce došlo teprve v tomto období k výraznější úpravě interiéru a okenních otvorů v průčelí. Podle podkladů z archivní složky stavebně historických průzkumů<sup>15)</sup> klasicistní přestavba proběhla mezi lety 1775 - 1796.

*Výtvarné řešení:* Kromě šterbinových otvorů byly všechny ostatní okenní otvory opatřeny rámujič štukovou a terakotovou plastickou výzdobou (i na jižním průčelí) s šedo-bílým barevným rozvrhem. Sondáží byly zachyceny iluzivní korunní římsa, úseky dvou iluzivních kordonových říms, sedm iluzivních vertikálních lizen, přecházejících i do plochy atiky, barevné odlišení plastického rámování okenních otvorů od základní plochy. Barevné odlišení rámování šterbinových oken zachyceno nebylo. Na rozdíl od starších barevností bylo v daleko větším rozsahu zmapováno barevné členění v parteru. Doplněním z několika nálezových míst byl zjištěn přechod z přízemní pásové bosáže do úrovně 1. patra, byla zjištěna výška pásové bosáže. Zajímavý je nález ohraničení přízemního klasicistního otvoru šedou linkou, čímž je řešen tradiční problém rámování přízemních otvorů v pásu přízemní pásové bosáže. Nebylo zachyceno rámování hrotitého portálu a horní úroveň soklu (z praktického hlediska je také problematická bílá barevnost soklu).

Základním zdobným prvkem je zde plastické rámování okna. Stuhový rám s uchy s jednou, popř. dvěma čabakami

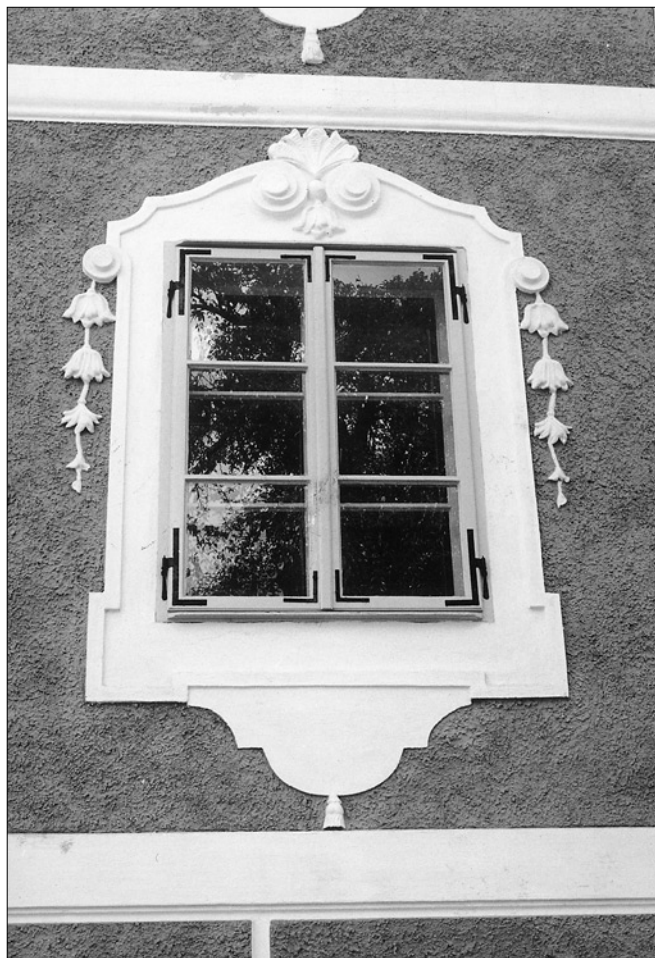
Obr. 16: Český Krumlov, dům Plešivec čp. 271, analogická klasicistní výzdoba objektu v Dlouhé čp. 32 po prezentaci šedo-bílé barevnosti.

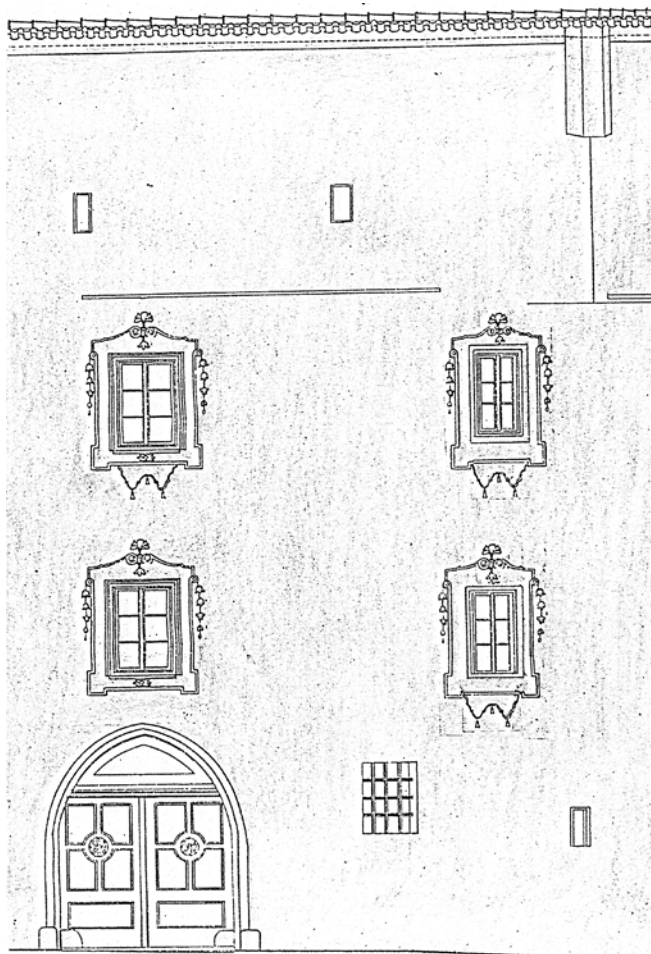
Obr. 17: Český Krumlov, dům čp. 32, návrh rekonstrukce barevného členění z počátku 20. stol., základní plocha - zelená, dílčí iluzivní plastické prvky - okrové.

#### Druhá polovina 19. a počátek 20. století (obr. 17)

**Výtvarné řešení:** Od poloviny 19. století už byly zřejmě fasády opatřovány pouze monochromními nátěry, zjištěn okrový, šedý, hnědý. Pouze u posledního zeleného nátěru bylo zachyceno okrové rámování nároží, okrový nátěr korunní římsy a hrotitého portálu.

Tímto posledním zjištěným stavem se řídila nedávno provedená úprava, při níž byla na většině průčelí (s výjimkou zmíněné jižní strany s restaurovaným sgrafitem) obnovena či spíše rekonstruována pozdně barokní výzdoba u otvorů a povrch natřen nepříliš vhodným silikátovým nátěrem v zeleném odstínu. Analyticky odhaleny zůstaly pouze dvě nevelké restaurované části pozdně středověké výzdoby.
