## DVA VÝJIMEČNÉ VAZNICOVÉ KROVY Z OBDOBÍ POZDNÍHO STŘEDOVĚKU V ČESKÉM KRUMLOVĚ

JIRÍ ŠKABRADA

## ZWEI AUSSERORDENTLICHE SPÄTMITTELALTERLICHE PFETTENDACHSTÜHLE IN ČESKÝ KRUMLOV

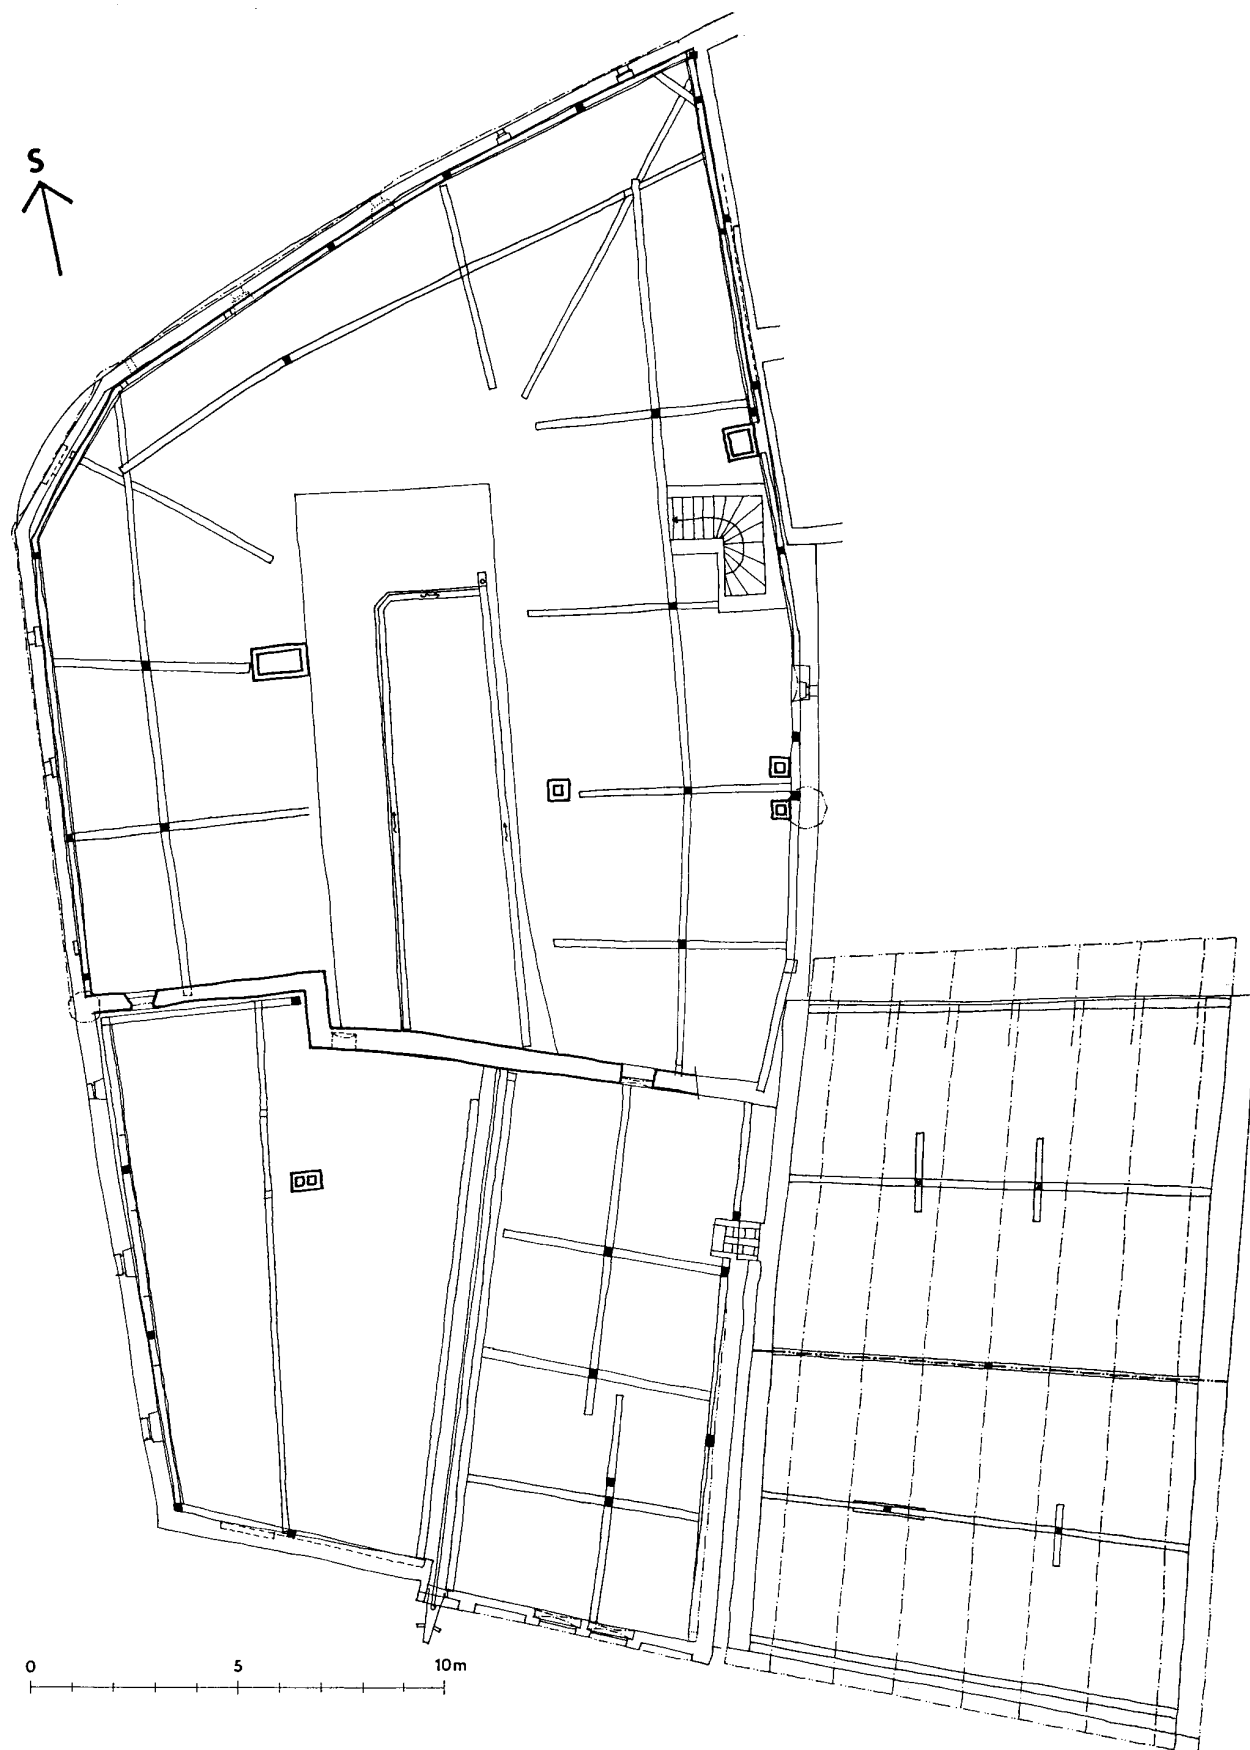
Obr. 1: Půdorysy krovů v domech čp. 32 (vlevo) a čp. 19 (vpravo) v Českém Krumlově. V domě čp. 32 rozděluje severní a jižní část domu zalomená stěna, vynášená nad jižním koncem dvorka mohutným pasem. Ve větší severní části jsou tři pultové střechy skloněné do dvorka, v jižní části jsou dva přisazené pulty se středním úžlabím. Východně od tohoto úžlabí je dobře patrná úprava pozdně gotického krovu - posun střední stolice o cca 1 m k východu, protože její původní poloha by směřovala do okna v renesančně přestavěném úseku atiky. Kresba podle nového zaměření arch. Dostála a Výborného (čp. 32) a SÚRP-MO Praha z roku 1967 (čp. 19), zjednodušeno.

Abb. 1: Český Krumlov, Dachstuhlgrundrisse Konkr.-Nr. 32 (links) und Konkr.-Nr. 19 (rechts). Im Haus Nr. 32 wird der Nord- und Südteil mittels einer verkörpften, über der Hofseite auf einem starken Gurt ruhenden Wand getrennt. Der größere nördliche Teil hat drei hofwärts geneigte Pultdächer, in der südlichen Partie zwei zugesetzte Pultdächer mit einer Kehle zwischen ihnen. Östlich von der Kehle ist die Umgestaltung des spätgotischen Dachstuhls deutlich – der Mittelstuhl wurde ca. 1 m ostwärts verschoben, da seine ursprüngliche Lage in ein Fenster der in der Renaissance umgebauten Partie der Attika gerichtet wäre.

Gezeichnet nach der neuen Vermessung der Architekten Dostál und Vjborný (Konkr.-Nr. 32) und SÚRPMO Prag aus dem J. 1967 (Konkr.-Nr. 19), vereinfacht.

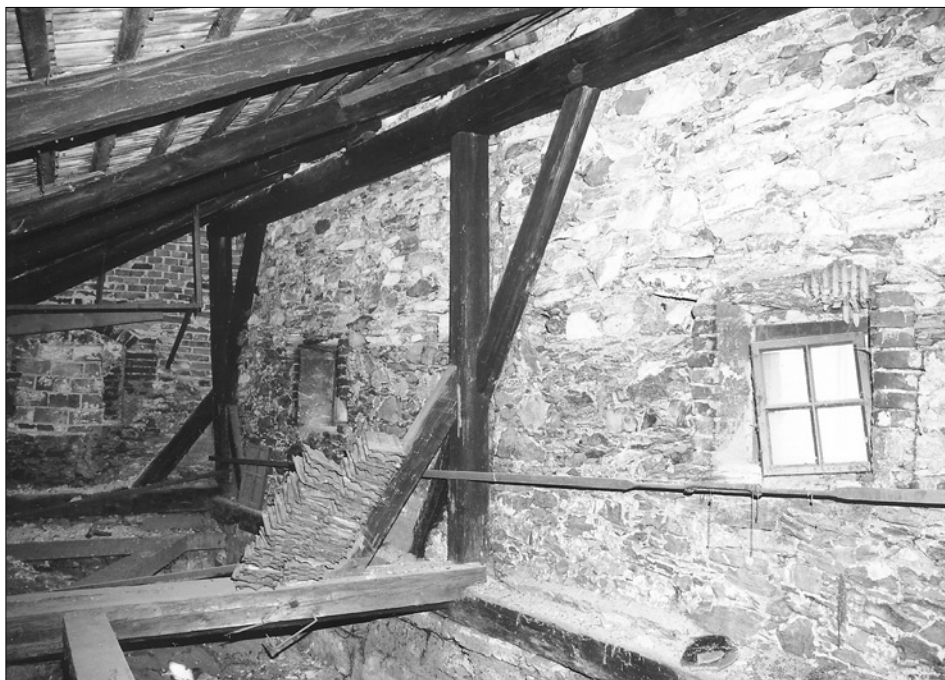
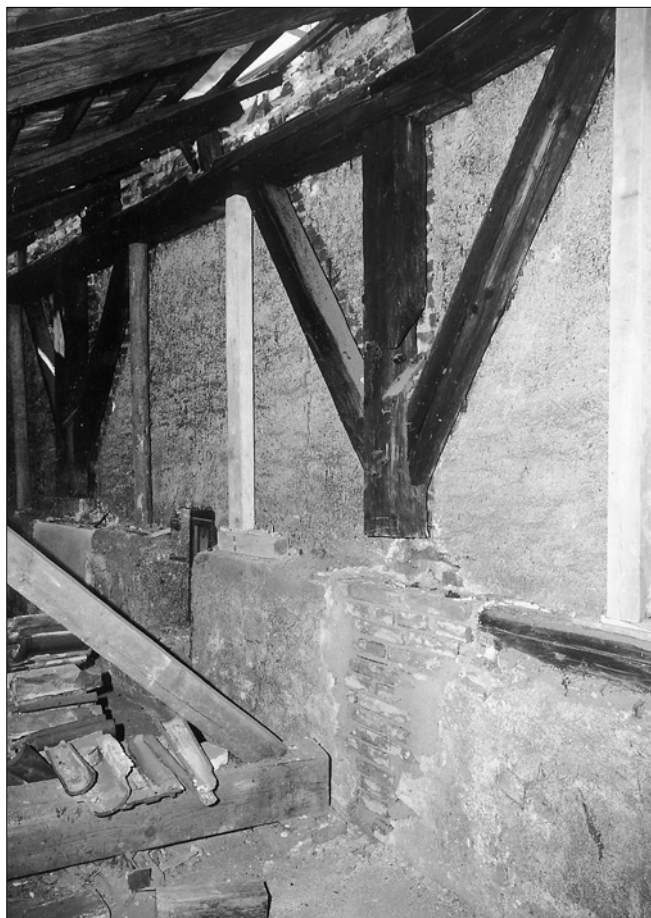
Obr. 2, 3: Český Krumlov. Varianty zavětrování konstrukce stolice pultového krovu u atiky domu čp. 32 - symetrické dvojice pásků a (chybějící) vzpěra do vazného trámu v severní části objektu a průběžná nesymetrická diagonála na západní straně jižní části budovy.

O sounáležitosti krovu se stavbou, resp. atikami vypovídá nejlépe vztah stolice, jejích spojů a zdíva atik: pláty pro podélné zavětrování jsou vesměs provedeny z venkovní strany sloupků, přičemž zdívo atik sloupky (a na nich právě tyto spoje) v řadě případů zčásti obemyká. To znamená, že krov musel být vztyčen dříve, než zedníci dokončili obvodové stěny vyzdáním atik, což je ostatně postup, známý jako nejobvyklejší zejména při následnosti vztyčování krovů a vyzdívání štítů gotických kostelů.

Abb. 2, 3: Český Krumlov, Varianten der Windverstreblung des Stuhls vom Pultdachstuhl an der Attika des Hauses Konkr.-Nr. 32 – symmetrische Kopfstrebenpaare und eine (fehlende) Strebe in den Gebindebalken in der nördlichen Partie des Objekts und die durchlaufende unsymmetrische Diagonale an der Westseite des südlichen Hausteils

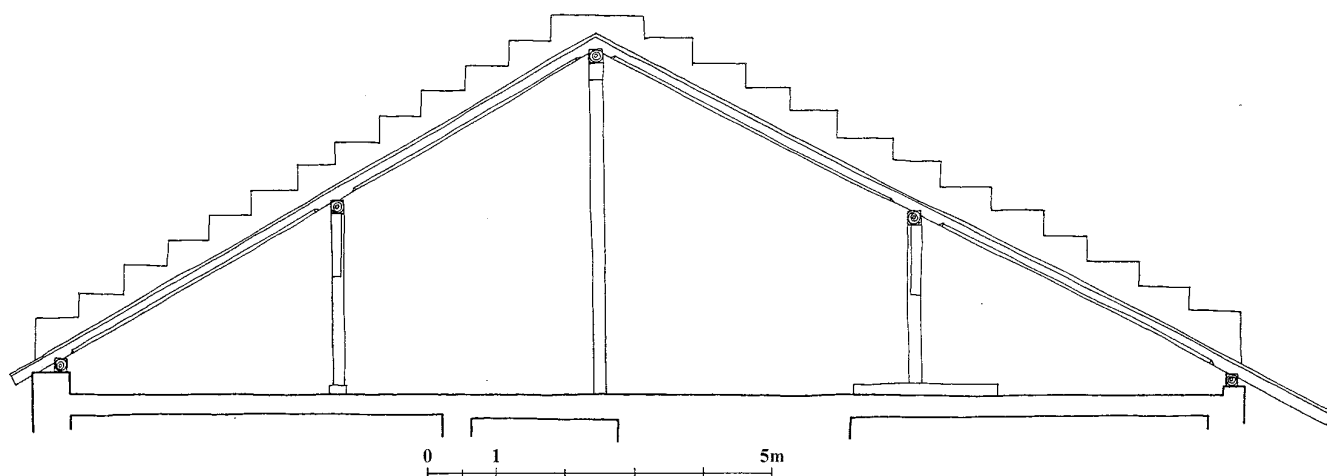
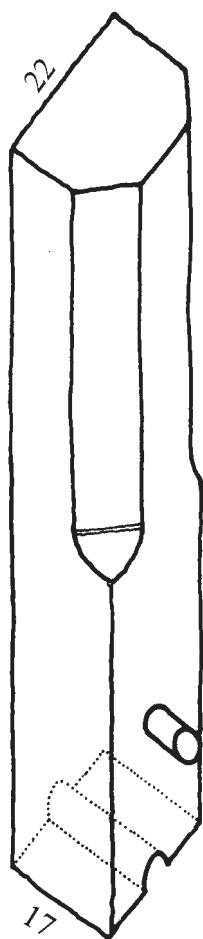
Obr. 4, 5: Český Krumlov. Příčný řez krovem domu čp. 19 (podle zaměření SÚRPMO Praha z roku 1967) a detail tesařského zpracování mohutné krokve (profilu  $22 \times 17$  cm) v místě odsazeného oblého výběhu okosení. Krov mezi zubatě stupňovitými štíty má nízký sklon a mimořádně jednoduchou vaznicovou soustavu (kresby a fotografie autor).

Na krovu jsou mimořádně pozoruhodné především krokve, a to výjimečnými dimenzemi  $22 \times 17$  cm (tedy kladené naplocho), a také tesařským zpracováním, na jaké jsme zvyklí spíše u pohledových stropních trámů: krokve mají na spodních hranách pečlivé okosení s výběhy (oblými a odsazenými). Tyto výběhy reagují obvyklým způsobem na všechny kontakty s vaznicemi, což současně vylučuje teo-

Abb. 4, 5: Český Krumlov, Querschnitt durch den Dachstuhl des Hauses Konkr.-Nr. 19 (nach der Vermessung von SÚRPMO Prag, 1967), und Detail der handwerklichen Bearbeitung einer mächtigen Sparre (Profil  $22 \times 17$  cm) in der Partie des abgesetzten runden Schrägungsauslaufs. Der Dachstuhl zwischen Staffelgiebeln hat eine niedrige Neigung und zeichnet sich durch ein außerordentlich einfaches Pfettensystem aus.
