## VÝSLEDKY PRŮZKUMU HISTORICKÝCH KROVŮ V KLÁŠTERECH KLARISEK A MINORITŮ V ČESKÉM KRUMLOVĚ

JIRÍ BLÁHA

## ERGEBNISSE DER FORSCHUNG ÜBER HISTORISCHE DACHSTÜHLE IM DOPPELKLOSTER DER KLARISSINEN UND MINORITEN IN ČESKÝ KRUMLOV

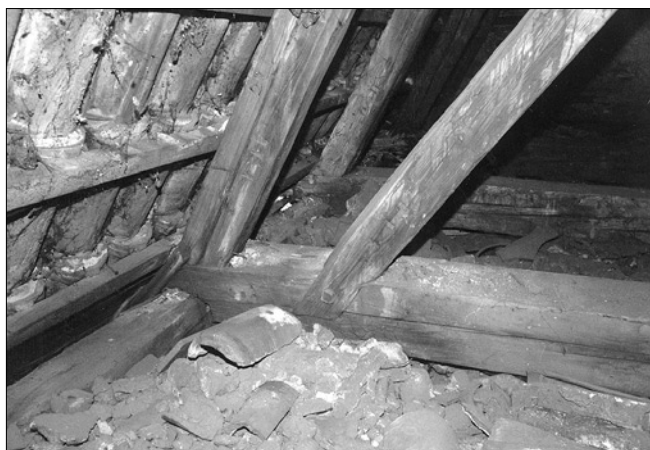
Obr. 2: Krov nad sakristií kostela Božího těla - detailní pohled na severní spodní část 3. příčné vazby (všechny fotografie autor, 1999).

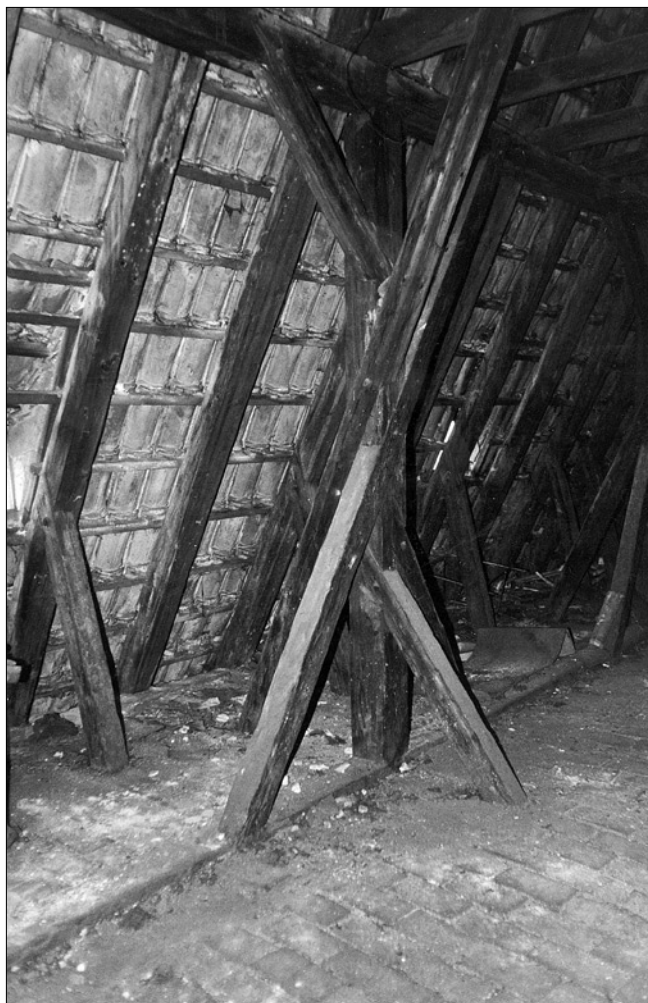
Obr. 5: Krov severního křídla konventu klarisek - detail sloupku stojaté stolice v severozápadní části.

Abb. 5: Český Krumlov, Dachstuhl über dem Nordflügel des Klarissinnenkonvents – Detail einer Stuhlsäule vom Rahmenstuhl in der nordwestlichen Partie. Aufnahme Jiří Bláha, 1999.

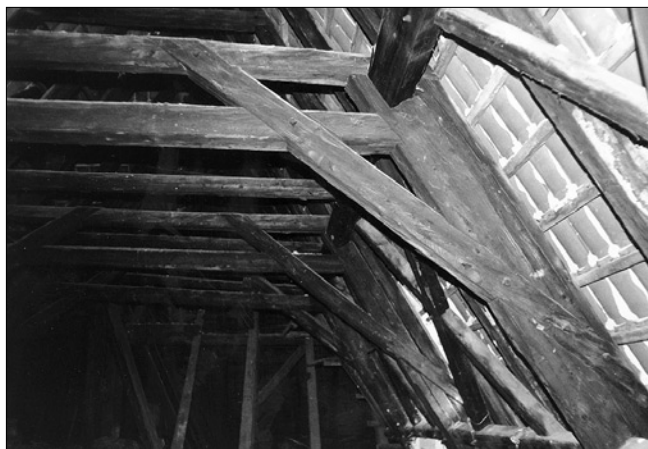
Obr. 6: Krov nad refektářem kláštera klarisek - detail ozdobné řezby na pásku ležaté stolice.

Abb. 6: Český Krumlov, Dachstuhl über dem Refektorium des Klarissinnenkonvents - Zierschnitzereidetail einer Kopfstrebe von einem liegenden Stuhl. Aufnahme Jiří Bláha, 1999.

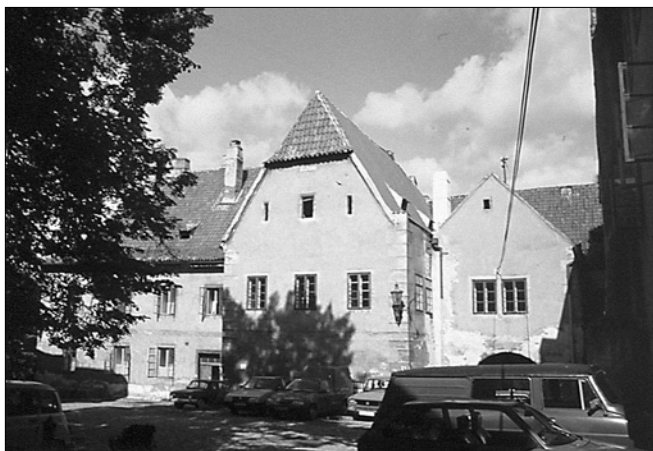
Obr. 20: Pohled od západu na štít refektáře klarisek, nalevo je střecha se-verozápadního výběžku, napravo štít bývalé kuchyně a za ním střecha zá-padního křídla konventu.

Znovupostavením částí poškozených na počátku třicetileté války byl pověřen knížecí eggenberský stavitel vláského původu Giovanni Battista Pertl. Práce však byly pro vojnu a nedostatek peněz roku 1639 zastaveny a nedokončené dílo zúčtováno.<sup>36)</sup> Z této doby se dochoval nad severozápadním výběžkem konventu klarisek krov z jedlového dřeva, dendrochronologicky určený rokem 1636. Opravy střeš pokračovaly až v 60. letech, kdy je díky dendrochronologii zaznamenáno kácení převážně smrkového dřeva pro prodloužení presbytáře klášterního kostela k východu (1660), pro krov kaple sv. Bartoloměje (1662) a na stolici věže nad hlavní lodí 1664. Další práce již patří do obnovy areálu řízené stavitelem Stefanem Pertim z Ratibořských hor na základě smlouvy z 11. února 1669.<sup>37)</sup> V této době se objevil nový krov nad refektářem klarisek datovaný kromě dendrochronologie (1668) ještě letopočtem 1669 vyrytým do omítky na průčelí lichoběžníkového štítu (obr. 20). Stejněho stáří je i krov nad prodlouženou západní částí klášterního kostela.

Abb. 20: Český Krumlov, Westansicht des Refektoriumsgiebels der Klarissinnen, links Dach des Ostflügels des Klarissinnenkonvents, rechts Giebel von einstiger Küche, hinter ihm Dach des westlichen Konventflügels. Aufnahme Jiří Bláha, 1999.

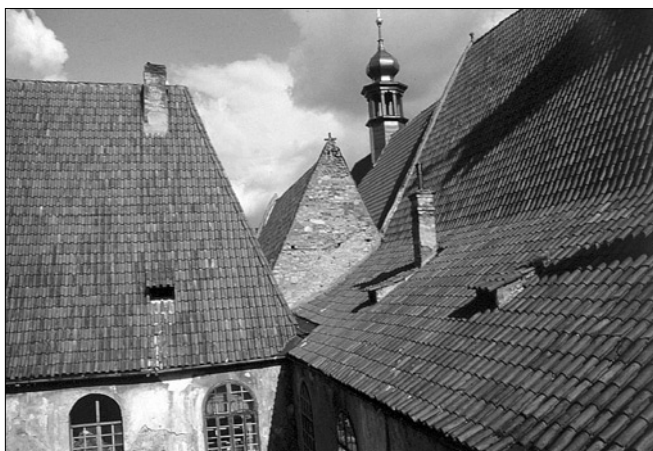
Obr. 21: Pohled na sedlovou střechu nad sakristií kostela Božího těla, na-levo je střecha východního křídla konventu klarisek, napravo klášterní kos-tel a střecha jižního křídla konventu, v pozadí presbytář se sanktusovou vě-žičkou.

Abb. 21: Český Krumlov, Ansicht des Satteldachs über der Sakristei der Fronleichnamskirche, links Ostflügeldach des Klarissinnenkonvents, rechts Klosterkirche und Südflügeldach von Konventsgebäuden, im Hintergrund Presbyterium mit dem Dachreiter. Aufnahme J. Bláha, 1999.

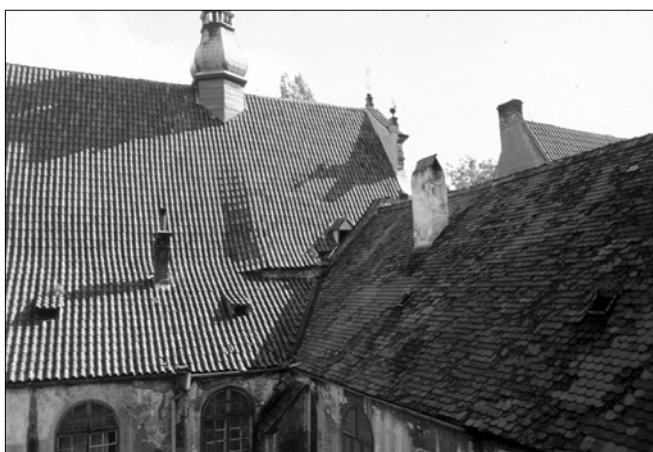
Obr. 22: Pohled na západní část kostela Božího těla, napravo střecha zá-padního křídla konventu klarisek.

Abb. 22: Český Krumlov, Ansicht der westlichen Partie der Fronleichnamskirche, rechts Dach vom Westflügel des Klarissinnenkonvents. Aufnahme Jiří Bláha, 1999.
