# PRŮZKUM SELSKÉ USEDLOSTI ČP. 2 V SAKÁCH NA SLÁNSKU

JAN ANDERLE - MARTIN JEŽEK - JAN ZAVŘEL

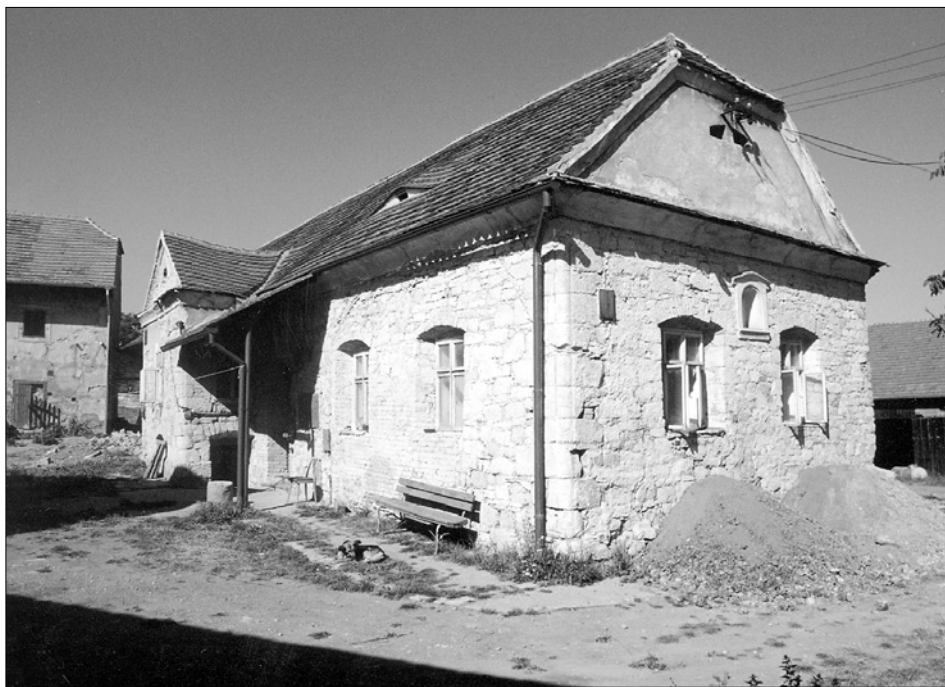
Obr. 4: Saky, čp. 2, pohled na obytné stavení od východu v průběhu archeologického výzkumu (foto J. Zavřel).

Abb. 4: Saky, Gut Kónskr.-Nr. 2. Ansicht von Osten. Foto J. Zavřel, 1999.

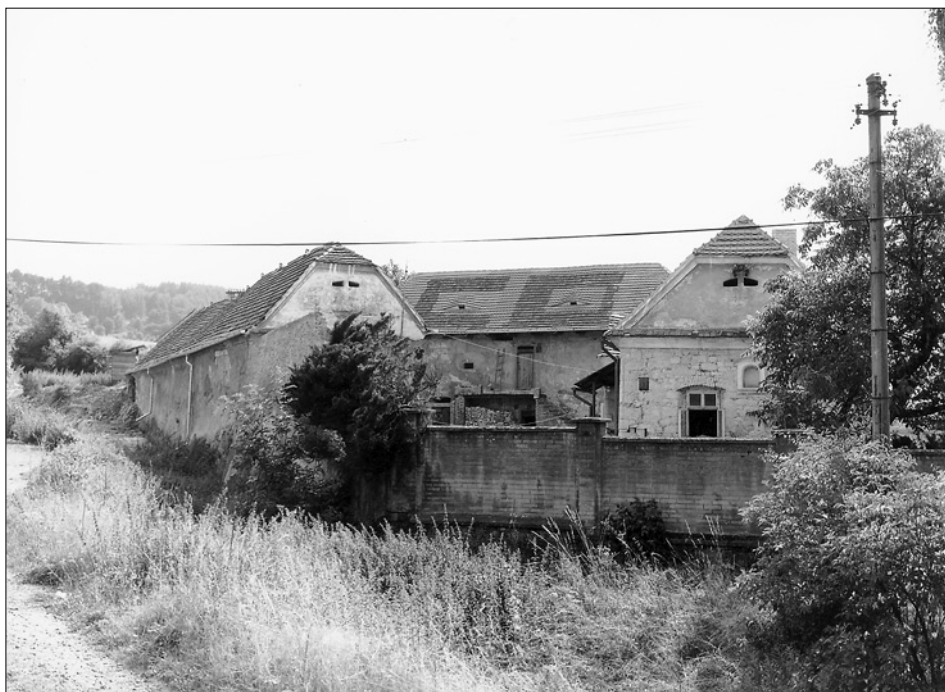
Obr. 5: Saky čp. 2, celkový pohled od severovýchodu (foto J. Klápště).

Abb. 5: Saky, Gut Kónskr.-Nr. 2. Ansicht von Nordosten. Foto J. Klápště, 1999.

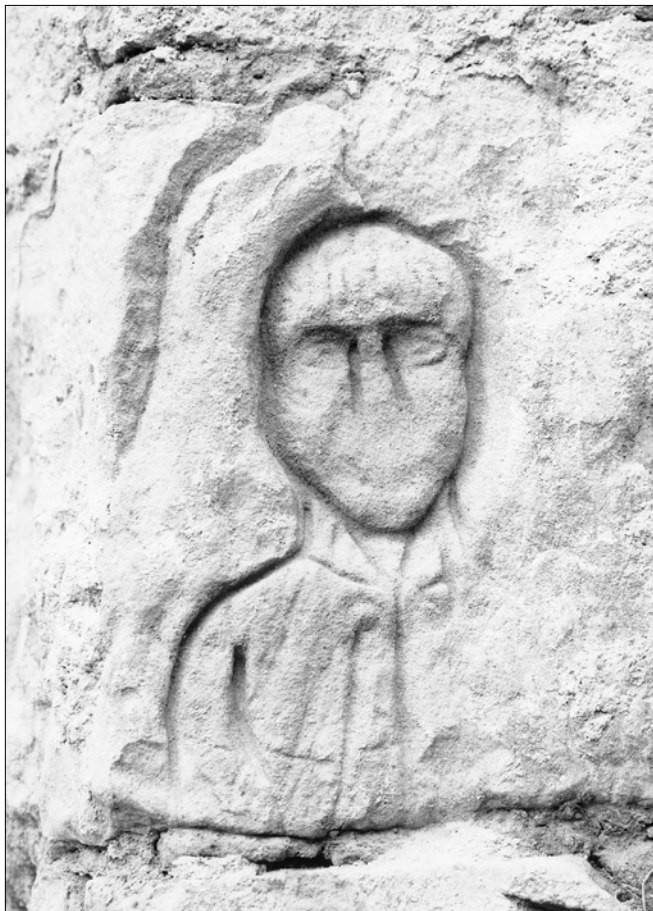
Obr. 10: Saky, čp. 2, hlavní dům, rytina ve špaletě okna severovýchodního průčelí (foto J. Anderle).

čelí a rytina polopostavy na kamenném kvádříku vnější špalety levého z oken téže fasády (obr. 10). Podle vztahu ke konstrukcím ve vnitřku domu byla kaplička v nějaké formě součástí pravděpodobně již předklasicistní úpravy průčelí. Pokud k vy- zdění špalet oken došlo v souvislosti s klasicistní přestavbou, jak s rezervou předpokládáme, a nedošlo k přenesení kamene s rytinou odjinud, nesahá stáří rytiny před konec 30. let 19. století. Shora je její vznik omezen novodobým omítnutím domu asi na počátku 20. století.

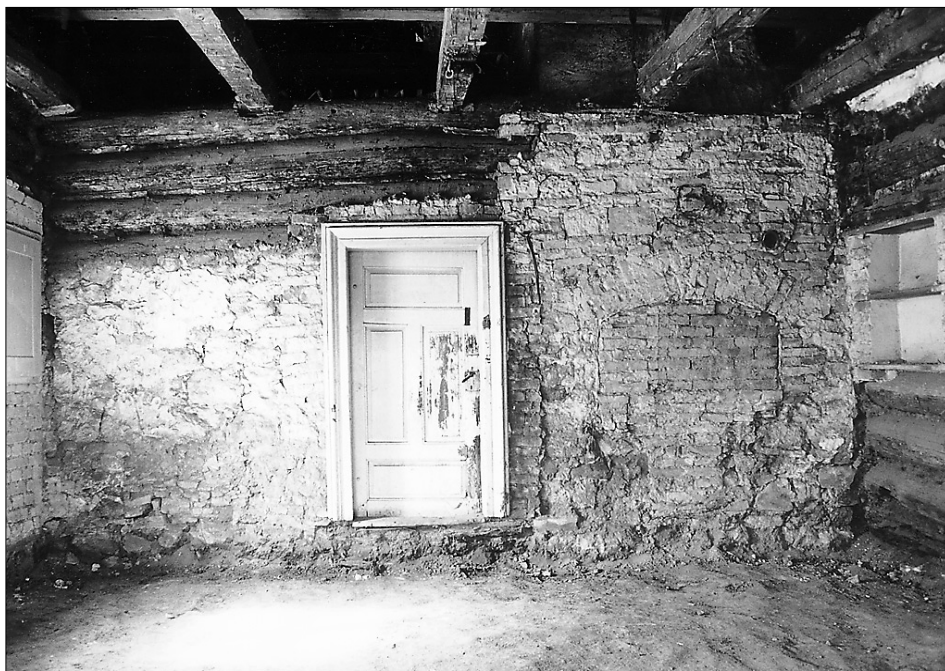
Obr. 12: Saky, čp. 2, hlavní dům, světnice, stěna při síni a černé kuchyni (foto J. Anderle).

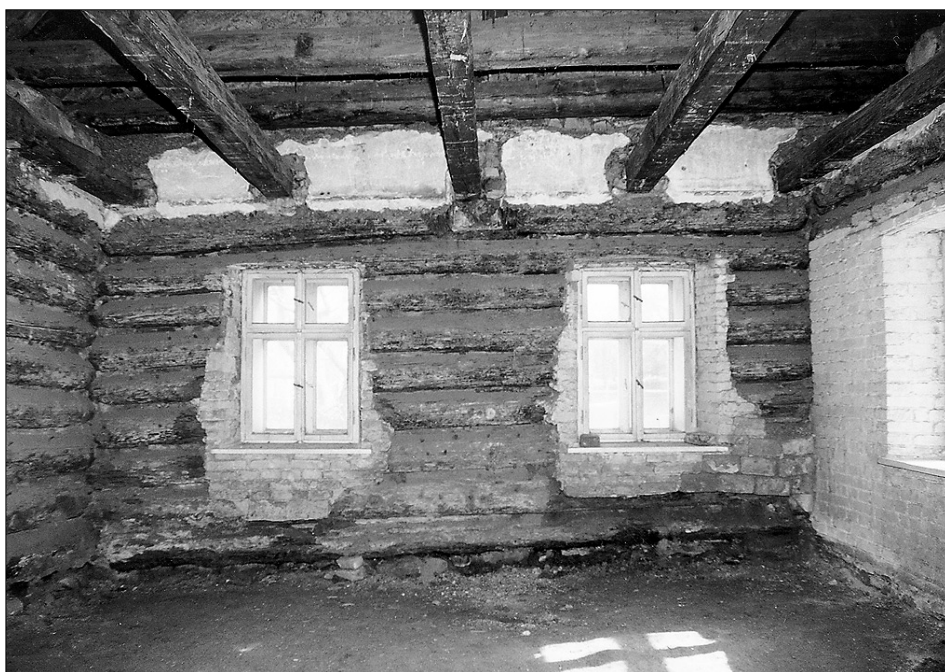
Obr. 13: Saky, čp. 2, hlavní dům, severovýchodní stěna bývalé jizby s dymným okénkem (foto J. Anderle).

Dochovanou severovýchodní čelní stěnu jizby tvoří 11 kulatin. Spodní je silně zetlelá (obr. 13, 16). V horní partii severního koutu se jeví odklon od přímého průběhu, připomínající mírný náběh roubené klenby. Proměření ale ukazuje, že odklon je velmi malý a mohl vzniknout poklesem konstrukce. Dvě novodobá okna, vsazená do cihlových vyzdívek, které vznikly ve 20. století, asi mezi oběma světovými válkami. Využívají zvětšených otvorů na místě spodních oken jizby, jež byla rozšířena vyřezáním kuláčů, zdá se, na všech stranách otvorů. Cihly vyzdívek místy vážou k trámům železné skoby. Vedle levé špalety levého okna je na tre-

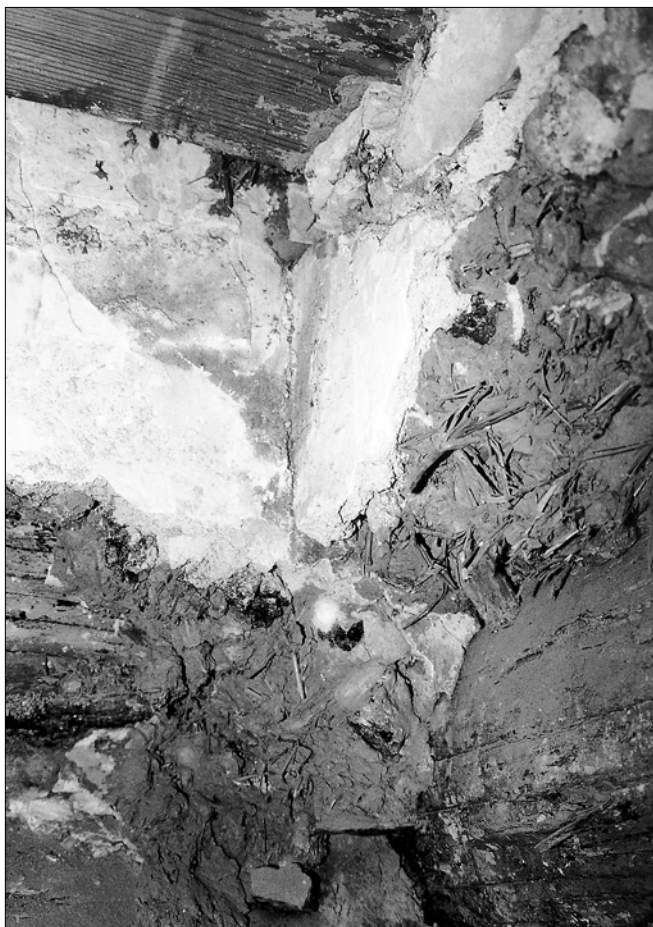
Obr. 18: Saky, čp. 2, hlavní dům, kout mezi severozápadní a severovýchodní stěnou, patrný dvě fáze oplepení a omítnutí stěn (foto J. Anderle).

neznámé funkce, levý uvnitř bílený, pravý zamazaný hlinou a pod tím bílený. Vpravo jsou v témže trámu dva drobné otvory a zcela vpravo, při severním koutu místnosti, je rozsáhlý, částečně narušený dlab. Do něho byla nejspíš osazena lavice při čelní, severovýchodní stěně. Při zemi zůstala z prvního kuláče jen tenká tmavá vrstva degradovaného dřeva. Nad ní je světlejší slabá vrstva hliněného vymazání spáry, která se větví při trámu severovýchodní stěny. Vrstvička má bílé, pravděpodobně vápenné kontury jako pozůstatek bílení srubu po změně na světnici. Šestý kuláč zdola je na pravém konci provrtán otvorem o průměru 15 mm. Výše, v 8. kuláči, se zachoval rozměrný, na výšku obdélný dlab zalepený hlinou a přebílený spolu s povrchovou opravou vymazání spár srubu. Bylo v něm osazeno nejspíš další z bidel, odstraněné při změně místnosti z jizby na světnici. V severním koutě místnosti je dobře zachována původní začazená koutová partie vymazání spár jizby. Pod odstraněným stropem je zde znát, že olepení a omítka severozápadní stěny byla dotažena ke kuláčům sousední čelní stěny, která byla ponechána bez lepenice a omítky. Teprve potom, když severozápadní stěna byla opakovaně bílena, došlo k olepení a omítnutí stejnou technologií také na severovýchodní čelní stěně (obr. 18).

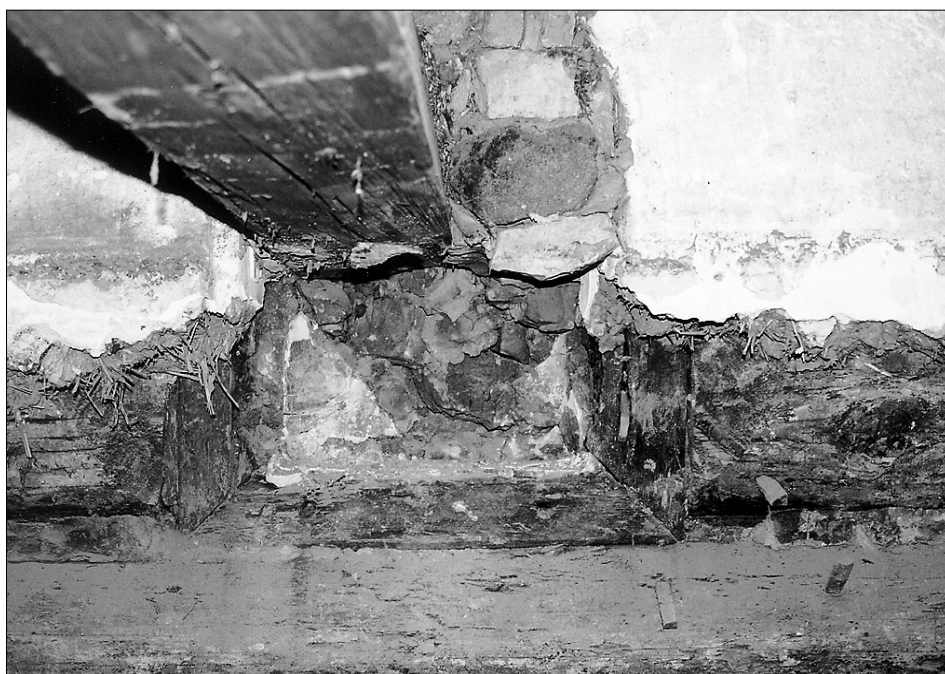
Obr. 19: Saky, čp. 2, hlavní dům, dymné okénko změněné na kapličku, do které druhotně vložen stropní trám (foto J. Anderle).

Horní okénko je umístěno asi 24 cm od osy čelní stěny směrem k nádvorní stěně jizby (obr. 19). Osazeno je při vnitřním líci. Jeho světlá šířka v neporušené části rámu dosahuje přibližně 39 cm. Výšku za současného stavu nelze měřit, podle výšky kapličky, která z něho byla upravena při olepení a omítnutí stěny, se dá jen odhadnout. I to však pouze za předpokladu, že výška okénka se zhruba kryje s horním okrajem výklenku kapličky, vysokého asi 57 cm. Je zřejmé, že tato kaplička a kaplička vně v průčelí se vážou k témuž otvoru bývalého okénka. Nad horní částí rámu okénka musíme počítat nejméně s jedním kuláčem čelní stěny, nenarušeným okenním otvorem. Při jeho pravděpodobné síle 30 cm vychází za uvedených předpokladů minimální světlá výška jizby kolem 370 cm. V dostupných partiích je okenní rám horního okénka z vnější strany šohelý, jeho úplný profil tudíž není v současnosti znám. Šířka prvků rámu na straně interiéru kolísá mezi 9 cm vlevo a 11 cm vpravo. Vnější hrana rámu je v šířce asi 0,9 cm okosená. Sčepování vytváří v rozích spáry ve směru diagonál. Při rozích se vyskytují vrtané průchozí otvory o průměru 15 - 16 cm, v jednom z nich v pravé stojce je zároveň s lícem zasazen kolík. Rám je ve srubu utěsněn vymazáním spár. Vše je začazeno dočerna.

Okénko vyplňuje zazdívká z kamene na hlinu, která je dvojího původu. Pomocí její starší fáze byla z okénka při olepení a omítnutí stěny vytvořena kaplička zhruba půl-oválného půdorysu, v čele s odsazením do hloubky, lichoběžníkově završená, bílená opakovaně vápnem. Druhou za-

zdívkou pak byl v průřezu, uči-něném do zad kapličky, upev-něn trám předpokládaného po-zdně barokního stropu (trám da-tován dendrochronologicky k ro-ku 1780).

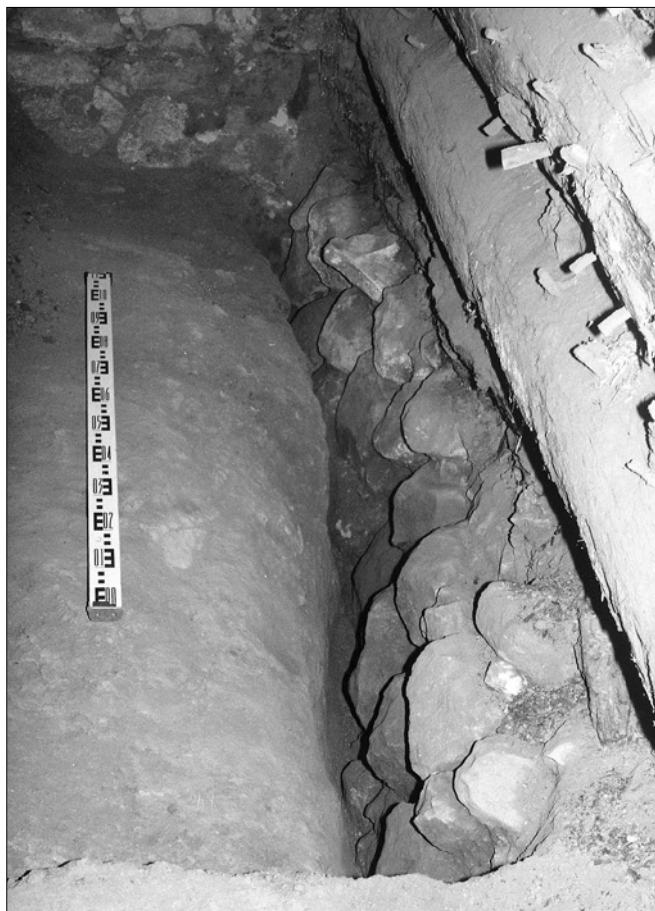
Obr. 22: Saky, čp. 2, základový vkop pod západní částí severozápadní stěny srubu, pohled od východu, viz obr. 21:I (foto M. Ježek, 1999).

Pod západní částí severozápadní stěny se stěna nelíco-vané podezdívky a hranice základového vkopu nedotýkaly, prostor mezi nimi vyplňoval zásyp (obr. 21:I; 22). Z něho by-

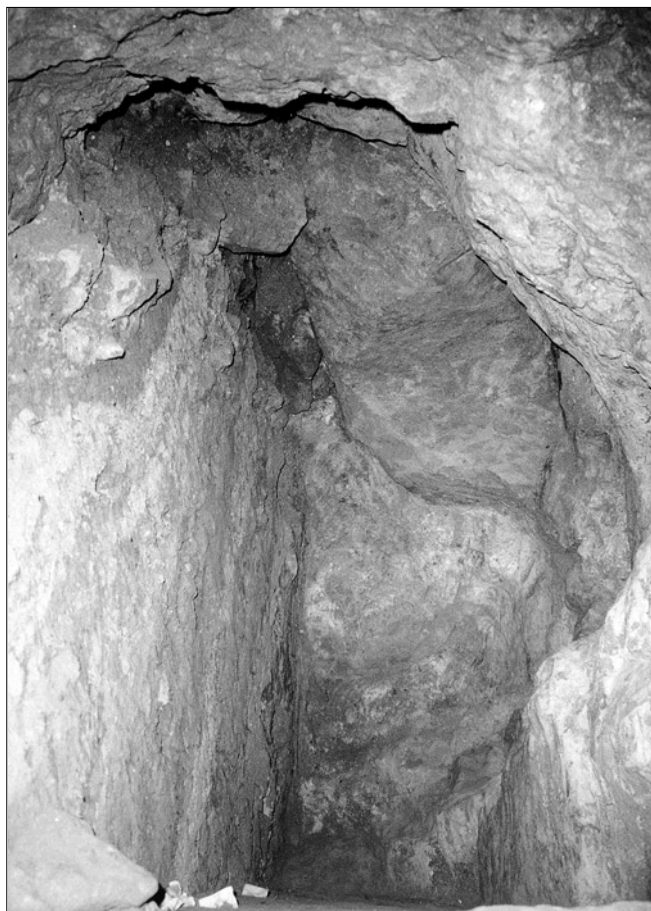
Obr. 23: Saky, čp. 2, objekt 1, pohled do dolní části vytěžené západní sondy (foto M. Ježek, 1999).

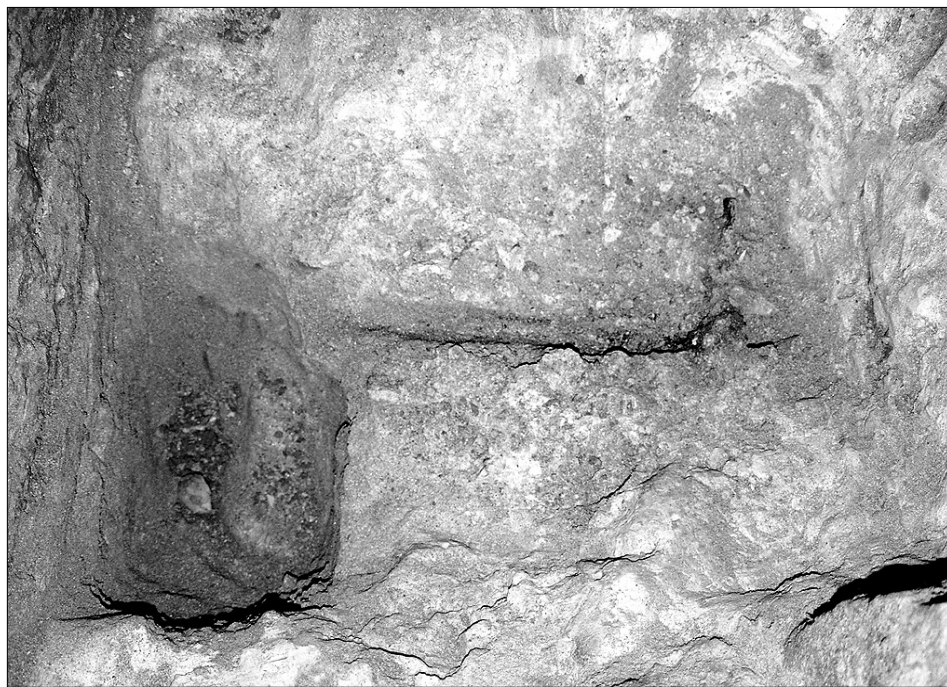
Obr.28: Nejnížší část objektu č. 1, západní sonda. Na dně patrná železná motyka (viz obr. 29) s přiléhající dutinou po dubové násadě (foto J. Anderle, 1999).

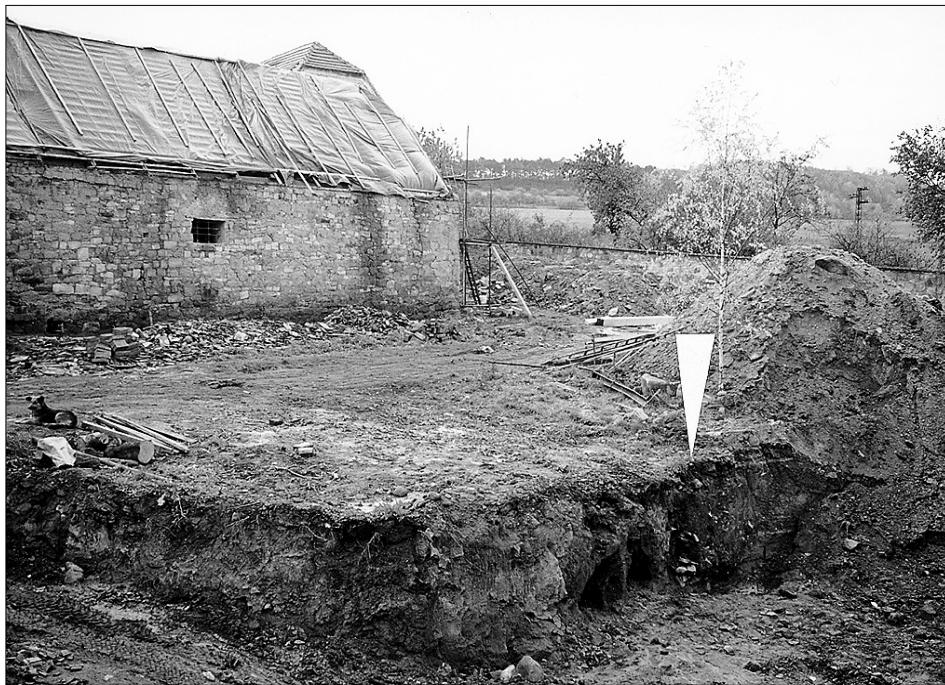
Obr. 30: Saky, čp. 2, plocha severozápadně od domu s dochovaným srubem. Šipkou označen řez objektem č. 2, pohled od severu, viz obr. 3:h (foto M. Ježek, 1999).
