## PŘEDBĚŽNÉ VÝSLEDKY SLEDOVÁNÍ REKONSTRUKCE SPODNÍCH PODLAŽÍ DOMU ČP. 549/I NA STAROMĚSTSKÉM NÁMĚSTÍ V PRAZE

ZDENĚK DRAGOUN

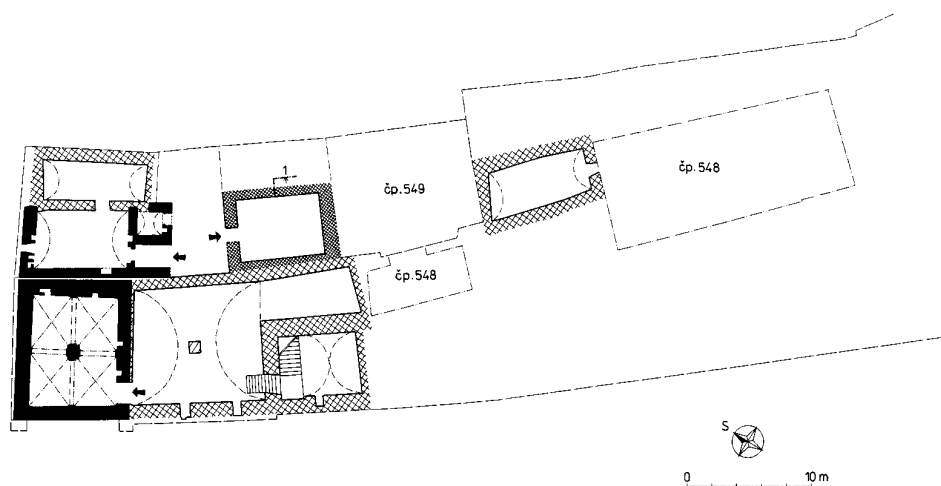
Obr. 1: Praha 1 - Staré Město. Celková situace suterénu na parcele domu čp. 549/I se zachyceným vztahem k sousednímu čp. 548/I. 1 - místo archeologicky dokumentovaného řezu, černě románské části, husté mřížkování starší gotická fáze, řídké mladší gotická fáze, čárkované hranice parcel, čárka s dvěma tečkami obrys nadzemní zástavby. V zadní části parcely čp. 548/I nejsou vykresleny sklepy (kresba S. Matoušová).

částech s prvně jmenovaným domem téměř srůstá. Sledování úprav spodních podlaží umožnilo získat doplňující informace k vývoji tohoto objektu (obr. 1).

Abb. 1: Gesamtsituation der Souterrains auf der Parzelle des Hauses Konstr. - Nr. 549/I mit der erfassten Beziehung auf das Nachbarhaus Konstr. - Nr. 548/I. 1 - Stelle eines archäologisch dokumentierten Schnittes, schwarz - romanische Teile, dicht kariert - ältere gotische Phase, grob kariert - jüngere gotische Phase, gestrichelt - die Grenze von Parzellen, Beistrich mit zwei Punkten - Umriss der oberirdischen Bebauung. Im hinteren Teil der Parzelle Konstr.-Nr. 548/I sind keine Keller aufgezeichnet (Zeichnung S. Matoušková).

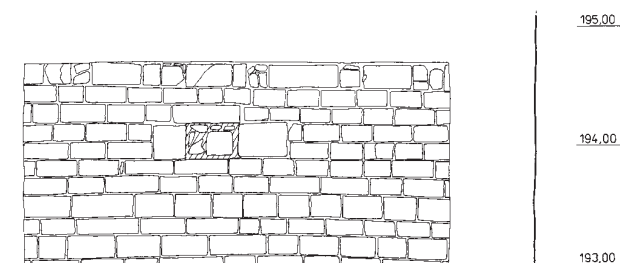
Obr. 2: Praha 1 - Staré Město, Staroměstské náměstí čp. 549/I. Odkrytá část zdiva západní obvodové zdi dnešního přízemí. Šrafování znázorněna dodatečně zazdělá nika (kresba M. Semerád, J. Hlavatý a S. Matoušová).

Ačkoliv románská část domu nebyla předmětem úprav, bylo možné i zde zjistit nové údaje o nejstarší fázi stavby. Především je nutné upozornit na kvádříkovou partii západní stěny přízemí, která byla odkryta patrně při některé z nedávných úprav a která zatím nebyla v literatuře uvedena. Její součástí je dodatečně zazdělá, uvnitř omítaná odkládací nika o rozměrech 45 × 31 cm (obr. 2). V dnešním suterénu bylo konstatováno, že obsahuje téměř kompletně dochovanou zděnou vstupní šíjí, ve většině starší literatury nazývanou předsínkou<sup>2)</sup> nebo chodbou.<sup>3)</sup> Ta má originální valenou klenbu se skoro vodorovně probíhající vrcholnicí o délce cca 260 cm. Šířka šíje obnáší 186 cm a její klenba nasedá na boční stěny s lehkým odsazením. Ne-

Abb. 2: Prag 1 - Altstadt, Altstädter Ring Konstr. - Nr. 549/I. Freigelegter Teil des Mauerwerkes der westlichen Umfassungsmauer des heutigen Erdgeschosses. Schraffiert ist die nachträglich vermauerte Nische dargestellt. Zeichnung M. Semerád, J. Hlavatý und S. Matoušková.

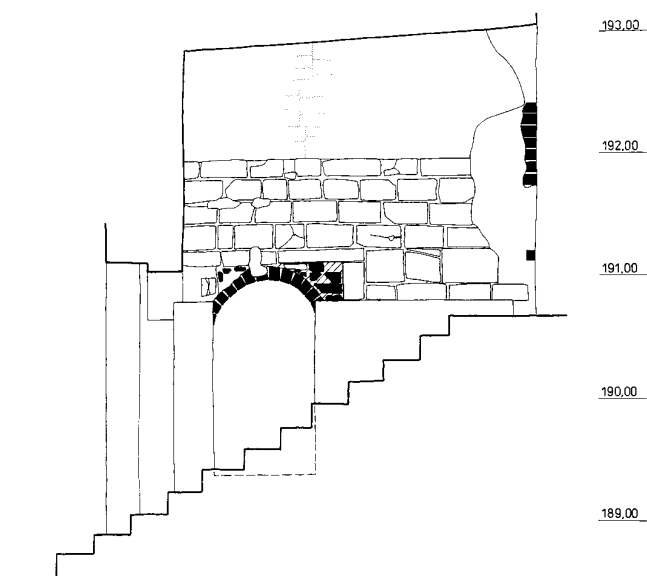
Obr. 3: Praha 1 - Staré Město, Staroměstské náměstí čp. 549/I. Východní bok románské vstupní šije. Černě značený cihly, šrafované část zazdívký románské odkládací niky, porušené mladším vstupním otvorem. Tečkovaná spára v bednění románské valené klenby (kresba M. Semerád, J. Špaček a S. Matoušová).

charakteristická odkládací nika o výšce 52 cm. Její šířka není měřitelná, protože původní východní bok se nedochoval podobně jako zadní stěna. Celá východní polovina jižní zdi je totiž v šířce 92 cm kompletně zničena a dodatečně vyplněna recentní zazdívkou, při čemž západní špaletu zazděné plochy tvoří cihlová partie. V těchto místech mohl být situován původní vstup. Východní stěna místnosti je nepříliš čitelná a navíc proražena dodatečně znovu zazděným vstupem do gotického sklepa. V severní, relativně dobře zachované kvádrkové stěně byla v mladším stavebním období prolomena další nika. Hlavní románská prostora nebyla z této čtvercové místnůstky přímo přístupná. Valená klenba prostory je lépe dochovaná v partii u severní stěny a je pravděpodobně originální románská.

Abb. 3: Prag 1 - Altstadt, Altstädter Ring Konstr. - Nr. 549/I. Ostseite der romanischen Eingangsenge. Schwarz bezeichnet - Ziegel, schraffiert - Teil der Vermauerung der romanischen Ablegenische, die durch eine jüngere Eintrittsöffnung beschädigt wurde. Punktirt - Fuge in der Verschalung des romanischen Tonnengewölbes (Zeichnung M. Semerád, J. Spaček und S. Matoušková).

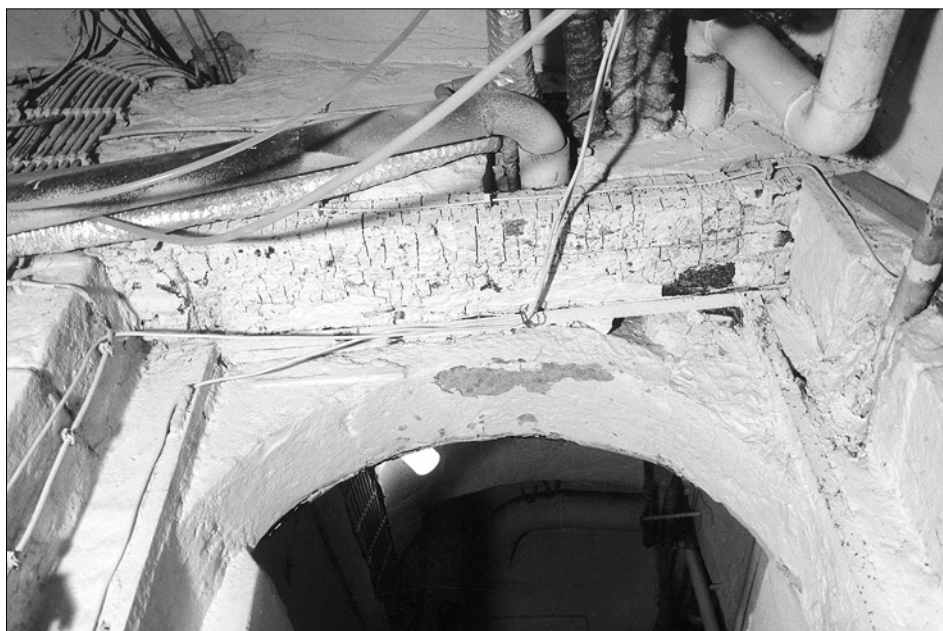
Obr. 4: Praha 1 - Staré Město, Staroměstské náměstí čp. 549/I. Částečně ztrouchnivělá fošna překladu románské portálové niky ve spodním podlaží a horní část románského portálu. Pohled od severu (foto J. Hlavatý).

Dochovaným románským portálem se vstupovalo ze šije do hlavního prostoru spodního podlaží. Stěna mezi těmito dvěma prostory je 62 cm široká, když samotný opukový portál je široký pouhých 26 cm. Překlad pravoúhlé portálové niky v ní tvoří patrně originální dřevěná fošna,<sup>4)</sup> při možné budoucí výměně snad schopná přinést dendrochronologická data (obr. 4). V severní stěně do náměstí bylo rozeznáno větší množství členicích prvků.<sup>5)</sup> V západní části zde můžeme nalézt šikmé špalety okénka, které dosahuje až ke klenbě. Výška jeho špalety obnáší 150 cm, největší její šířka dosahuje 95 cm. Obě boční špalety jsou zasaženy dodatečnými zásahy, přitom západní podstatně více než východní. Ve východní části stěny

Abb. 4: Prag 1 - Altstadt, Altstädter Ring Konstr. - Nr. 549/I. Ein teilweise vermorschter Pfosten der Oberschwelle der romanischen Portalnische in dem unteren Stockwerk und der obere Teil des romanischen Portals. Ansicht von Norden (Foto J. Hlavatý).

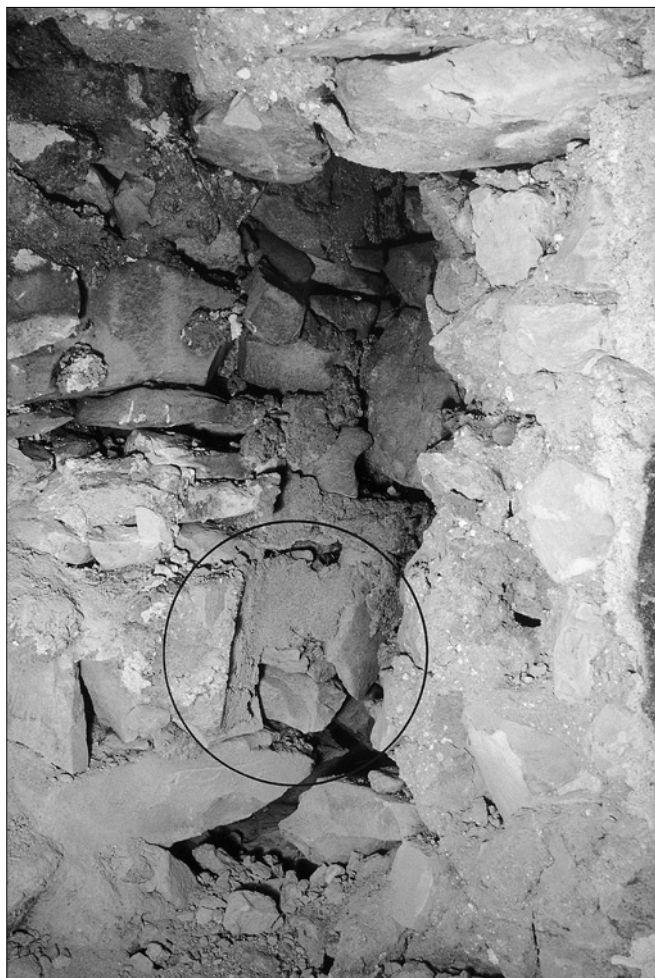
Obr. 5: Praha 1 - Staré Město, Staroměstské náměstí čp. 549/I. Rub základové části románského zdiva sousedního objektu čp. 548/I. V kroužku otisk obliny pažení výkopu pro stavbu. Pohled od jihovýchodu (foto P. Cajthaml).

Zajímavým detailem je i pohled na v minulosti realizovaný průřez západní románskou stěnou, který po odstranění tenké plenty (celková šířka zdiva dosahuje 110 cm) odkryl rub základového zdiva východní zdi románského souseda čp. 548/I. V tomto rubu se rýsuje otisk dřevěného pažení s oblinou (obr. 5). Tento prvek nasvědčuje tomu, že sousední dům čp. 548/I je z románské sousedící dvojice ten starší, protože při jeho stavbě bylo pro základové zdivo nutné vytvořit do sypkého terénu šalování, které by při opačné následnosti nebo současnosti staveb nebylo potřeba. Na tomto místě je možné upozornit na fakt, že dotyk těchto románských staveb je jediným známým pražským případem, kdy románský dům (v tomto případě čp. 548/I) zabírá celou šíři parcely při prostranství a nedovoluje průjezd do zadní části parcely, z níž vede do spodního podlaží domu vstup, jak je to u dalších pražských staveb obvyklé. Situace je vysvětlitelná tak, že vjezd na parcelu byl patrně z trasy Železné ulice, s níž dlouhá parcela rohového domu

Abb. 5: Prag 1 - Altstadt, Altstädter Ring Konstr. - Nr. 549/I. Rücken des Grundteils des romanischen Mauerwerkes des Nachbarobjektes Konstr. - Nr. 548/I. Im Ringlein ein Abdruck des Verschlagerundung des Aushubs für den Bau. Ansicht von Südosten (Foto P. Cajthaml).

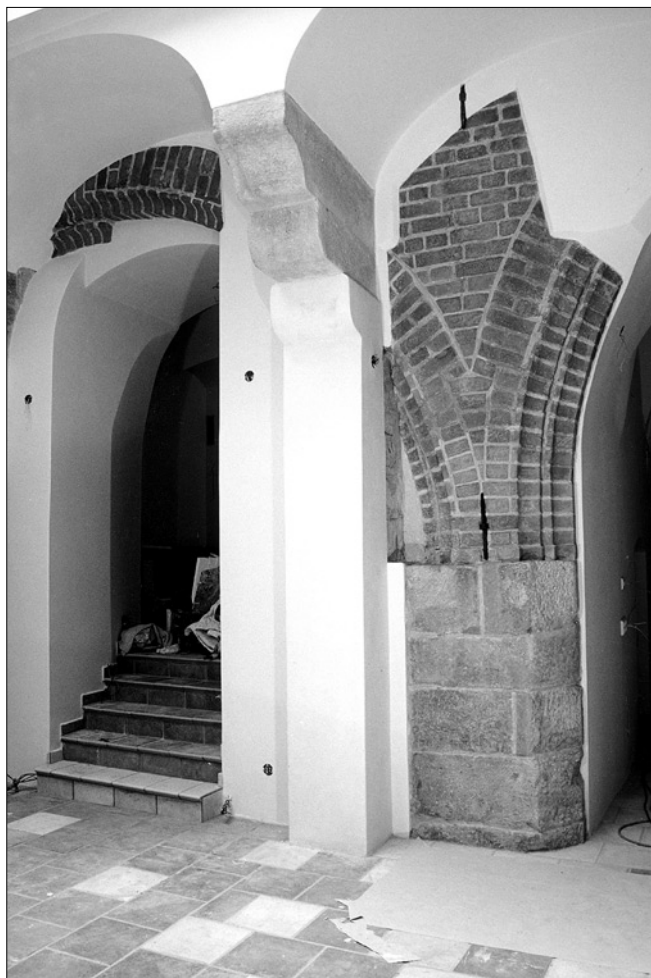
Obr. 6: Praha 1 - Staré Město, Staroměstské náměstí čp. 549/I. Restaurovaná gotická nádvorní partie z cihlových tvarovek na pískovcovém soklu s dvěma kotvami kleštinové výztuže a kamennými krakorcí pozdně gotické či renesanční fáze. Pohled od jihovýchodu (foto P. Cajthaml).

dalo zdivo z gotických cihel, otevírající se jak k západu, tak k východu do nestejně širokých oblouků tvořených dvojitou řadou cihlových tvarovek. Východní oblouk měl předpokládaný rozpon 327 cm a představoval zřejmě zaklenutí průjezdu od severního průčelí do jižní zadní části parcely. Oblouk západní dosahoval šířky kolem 515 cm, když z jeho originální podoby se zachoval ještě úsek jeho vrcholové části a poněkud překvapivě tvořil v době své funkce v celé šířce patrně nezděnou část jižní stěny kamenné budovy uvnitř parcely (obr. 6). Vzhledem k tomu, že na severní straně objektu nebyla zjištěna ani přítomnost cihel ani pískovcových kvádrů, pokládám cihlovou úpravu za dodatečnou gotickou fází stavby, původně zděné z lomové opuky.

Abb. 6: Prag 1 - Altstadt, Altstädter Ring Konstr. - Nr. 549/I. Restaurierte gotische Hofpartie aus Formziegeln auf einem Sandsteinsockel mit zwei Ankern der Zangenversteifung und steinernen Kragsteinen der spätgotischen oder Renaissancephase. Ansicht von Südosten (Foto P. Cajthaml).

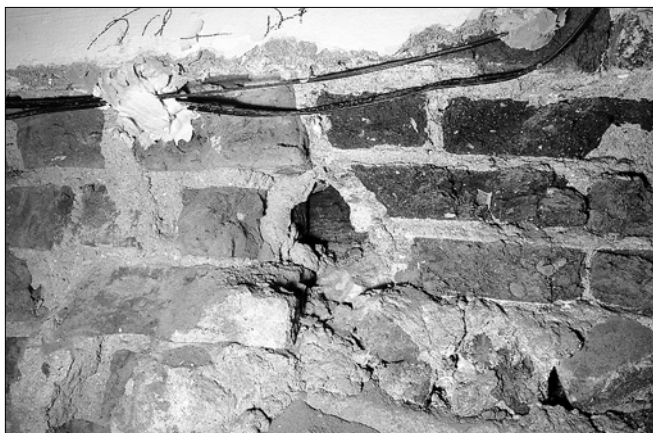
Obr. 7: Praha 1 - Staré Město, Staroměstské náměstí čp. 549/I. Východní stěna gotické stavby uprostřed parcely. V otvoru uprostřed patrný trám kleštinové výztuže. Vlevo od něj gotické cihlové zdivo, vpravo mladší cihly. Pohled od východu (foto P. Cajthaml).

Zajímavým technickým detailem je v cihlovém zdivu i použití vnitřní dřevěné trémové výztuže, patrně v náhodném nevelkém otvoru ve východní stěně (obr. 7). Do podélně uložené kleštiny byla zřejmě upevněna železná kotva, patrná ve stejné výšce na jižním průčelí na spodní úrovni cihlového zdiva. Analogický prvek je viditelný ještě o 240 cm výše, kde lze předpokládat druhou řadu trémového vyztužení zdiva.

Abb. 7: Prag 1 - Altstadt, Altstädter Ring Konstr. - Nr. 549/I. Ostwand des gotischen Baus inmitten der Parzelle. In der Öffnung in der Mitte ein sichtbarer Balken der Zangenversteifung. Links von ihm das gotische Ziegelmauerwerk, rechts jüngere Ziegel. Ansicht von Osten (Foto P. Cajthaml).

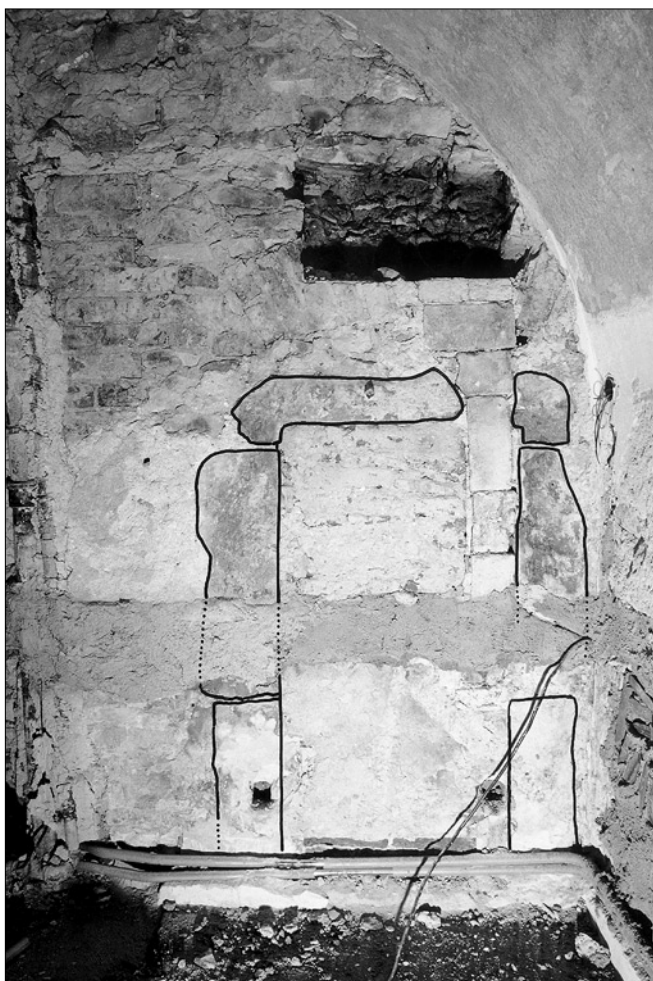
Obr. 8: Praha 1 - Staré Město, Staroměstské náměstí čp. 549/I. Zazděný pravoúhlý portál v interiéru gotické stavby uprostřed parcely. Pohled od severu (foto P. Cajthaml).

ců za pozdně gotickou nebo renesanční.<sup>6)</sup> Současně se zazdívkou proběhlo i výše zmíněné prohloubení stavby a zřízení klenby jejího takto vzniklého sklepa. Vrchol klenby totiž vystupuje do takové výšky, která by v předchozí stavební podobě kolidovala s otevřenou jižní stěnou objektu. Při jihozápadním nároží stavby byl v této zazdívkce v interiéru umístěn pravoúhlý opukový portál, jehož boky tvořila na obou stranách vždy dvojice masivních stojek (obráz. 8). In-

teriérová část portálu byla opatřena 12 cm širokou a 3,5 cm hlubokou vpadlinou pro dveře, takže vlastní světlost průchodu činila 312 × 128 cm. Situace na vnější straně nedovolila zodpovědět otázku, zda zde byl terén navýšen tak, aby dosahoval k prahu portálu, nebo zda se ven sestupovalo na nižší úroveň po několika schůdkách (rozdíl úrovní dnes činí 90 cm).

Abb. 8: Prag 1 - Altstadt, Altstädter Ring Konstr. - Nr. 549/I. Vermauertes rechteckiges Portal im Interieur des gotischen Baus inmitten der Parzelle. Ansicht von Norden (Foto P. Cajthaml).

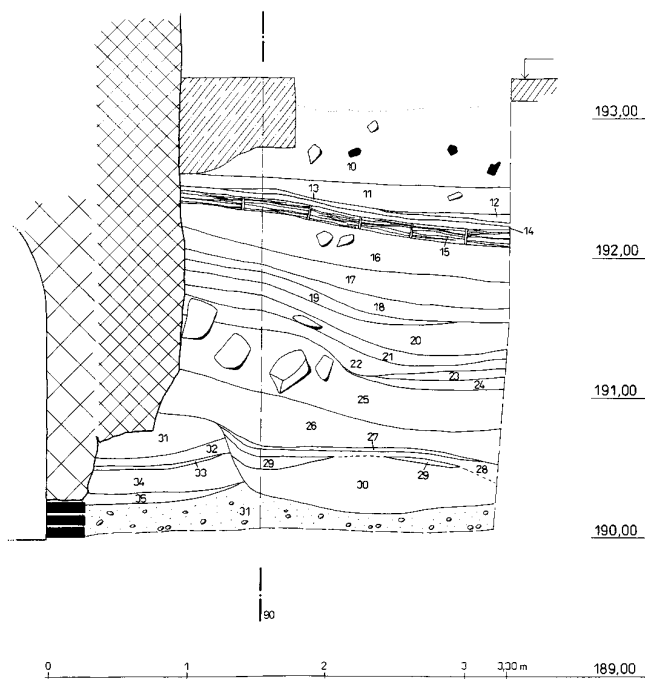
Obr. 9: Praha 1 - Staré Město, Staroměstské náměstí čp. 549/I. Zvrstvení historických terénů vně gotické stavby uprostřed parcely. Čerchované zlomky profilu, husté mřížkování starší fáze stavby, řídké mřížkování dodatečně vložená pozdně gotická nebo renesanční valená klenba (kresba M. Semerád, J. Spaček a S. Matoušová).

V rámci úprav sklepa gotického domu byla odhalena i sonda do jeho východního sousedství. Archeologické terény tu tvořilo množství nízkých vodorovných vrstev, narůstajících zde po dobu osídlení. Z nich se markantně projevuje břidlicová dlažba (obráz. 9, vrstva 15), která zřejmě tvořila středověkou podlahu v průjezdu do zadní části parcely. Vyvzorkované nevelké množství keramických nálezů určuje podstatnou část souvrství do středověku. Datovatelné nálezy byly získány z vrstvy 21 (na základě použitého keramického materiálu náležeji 14. století), 25 (2. polovina 13. století - obr. 11 : 3), 26 (2. polovina 13. století se starší příměsí - obr. 11 : 4, 5), při vzorkování vrstvy 27 byla dokonce nalezena mince. Jedná se o dost špatně zachovaný exemplář denáru o průměru 15 - 16 mm s nezřetelnými mincovními obrazy umístěnými na averzu i reverzu v perlovci o průměru 11 mm a s nepatrnými torzy opisu. Na lépe dochovaném reverzu je poprsí postavy se svatozáří a praporem, na averzu lze spíše jen vytušit dvojici korunovaných postav, z nichž jedna sedí na trůnu. V tom případě lze minci identifikovat jako jednu z královských ražeb Vladislava II. z doby po roce 1158<sup>7)</sup> (za konservaci a určení mince děkuji M. Müllerovi). Stav mince by mohl nasvědčovat delší době jejího oběhu. Další nálezy pocházejí z vrstvy 30 (1. polovina 13. století - obr. 11 : 6, 7) a stejně datovatelné by mohly být i nevýrazné keramické zlomky z vrstvy 31 a rovněž jediný střep z vrstvy 32. Z nejstarších stratigrafických jednotek (vrstvy 31 - 35) tak bohužel pocházejí jen atypické zlomky

Abb. 9: Prag 1 - Altstadt, Altstädter Ring Konstr. - Nr. 549/I. Schichtung historischer Terrains außerhalb des gotischen Baus inmitten der Parzelle. Strichpunktirt - Profilbruch, dicht kariert - ältere Bauphase, grob kariert - nachträglich eingelegtes spätgotisches oder Renaissance-tonnengewölbe (Zeichnung M. Semerád, J. Spaček und S. Matoušková).

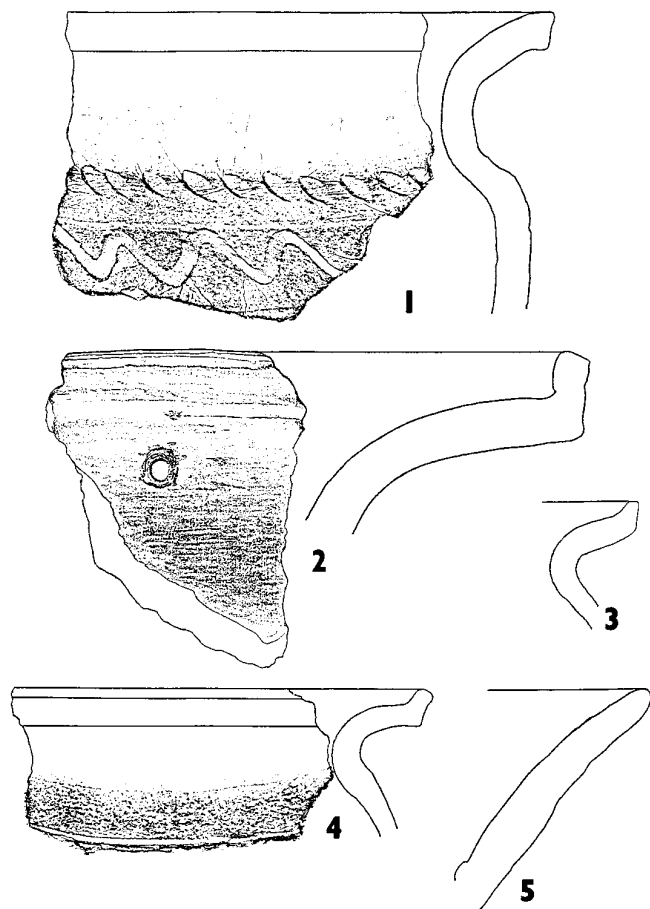
Obr. 10: Praha 1 - Staré Město, Staroměstské náměstí čp. 549/I. Kresby nalezené keramiky. Číslo 1 - 5 keramika nalezená pod severní stěnou sklepa na parcele domu čp. 548/I (kresba S. Svatošová).

Abb. 10: Prag 1 - Altstadt, Altstädter Ring Konstr. - Nr. 549/I. Zeichnungen der gefundenen Keramik. Nummer 1 - 5 Keramik, gefunden unter der Nordwand des Kellers auf der Parzelle des Hauses Konstr. - Nr. 548/I. (Zeichnung S. Svatošová).

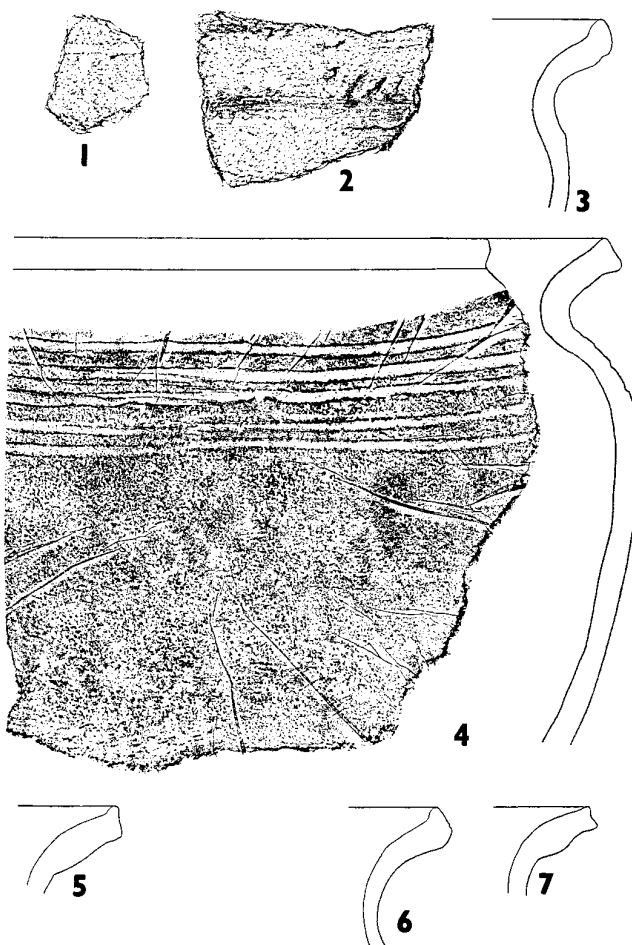
Obr. 11: Praha 1 - Staré Město, Staroměstské náměstí čp. 549/I. Kresby nalezené keramiky. Číslo 1 - 2 keramika nalezená pod severní stěnou sklepa na parcele domu čp. 548/I, 3 - 7 keramika ze sondy východně od gotické stavby uprostřed parcely (kresba S. Svatošová).

Abb. 11: Prag 1 - Altstadt, Altstädter Ring Konstr. - Nr. 549/I. Zeichnungen der gefundenen Keramik. Nummer 1 - 2 Keramik, gefunden unter der Nordwand des Kellers auf der Parzelle des Hauses Konstr. - Nr. 548/I. 3 - 7 Keramik aus der Sonde östlich vom gotischen Bau inmitten der Parzelle (Zeichnung S. Svatošová).

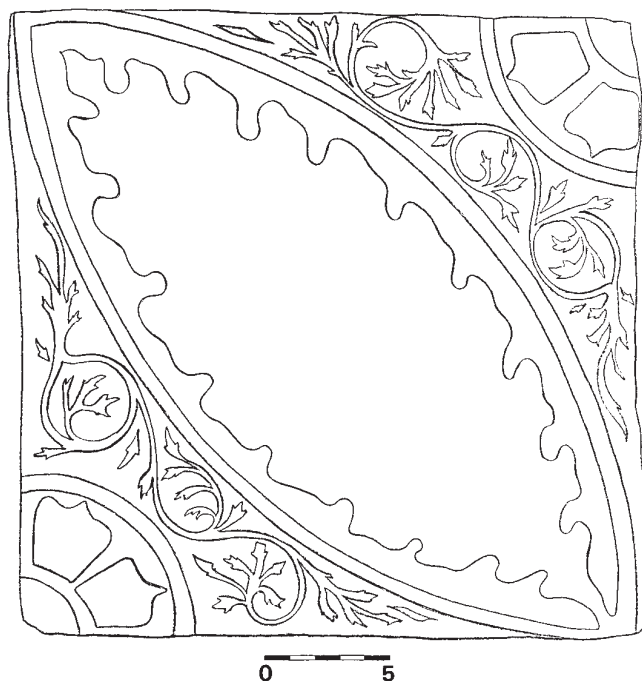
Obr. 12: Praha 1 - Staré Město, Staroměstské náměstí čp. 549/I. Druhotně použitá dlaždice s dubovým listem (kresba S. Svatošová).

V barokní zvýšené části při západní hranici parcely v prostoru mezi průčelním domem a gotickou stavbou v hloubce parcely bylo v druhotné poloze nalezeno několik průhledně glazovaných dlaždic s dubovým listem, palmetovým úponkem a čtvrtrozetami (obr. 12). Základním výzdobným prvkem se zařazují do početné skupiny podobně zpracovaných dlaždic, známých z celé řady českých lokalit,<sup>11)</sup> svým rozměrem (25 × 25,5 cm) je ovšem výrazně přesahují. Obecně jsou datovány do průběhu gotického období od konce 13. do počátku 15. století.<sup>12)</sup> Jejich výroba i v mladších obdobích není vyloučena a v našem případě by jí nasvědčovala i bohatě rozvinutá podoba úponku, komplikovanější než její publikované analogie.

Abb. 12: Prag 1 - Altstadt, Altstädter Ring Konstr.-Nr. 549/I. Sekundär verwendete Fliese mit dem Eichenblatt (Zeichnung S. Svatošová).
