# POZDNĚ GOTICKÁ DĚLOVÁ BAŠTA NA HRADĚ ROUPOVĚ

JAN ANDERLE - JIŘÍ ŠKABRADA

## SPÄTGOTISCHE GESCHÜTZBASTEI IN DER BURG ROUPOV

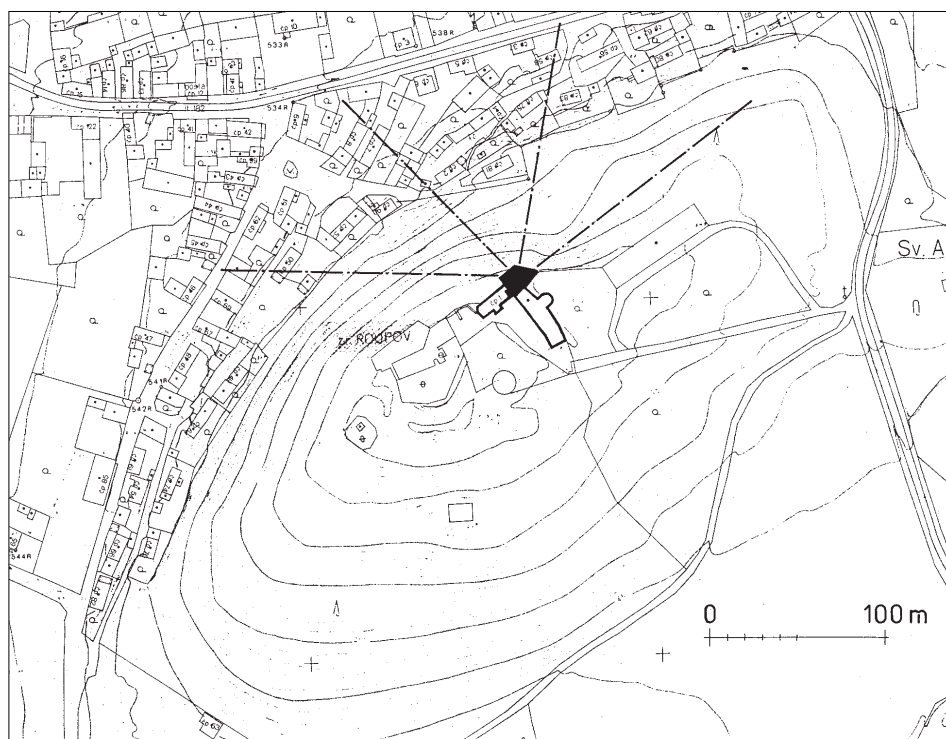
Obr. 1: Roupov hrad (okr. Plzeň - jih), situace, zvýrazněna severní bašta a hlavní směry předpokládané dělostřelby (všechny snímky J. Škabrada, kresby J. Anderle).

ústředním prostorem (obr. 1).

Nakonec ale vše stejně dopadlo jinak. Vyneseme-li osy střelen, tedy předpokládané hlavní směry palby, do mapy (obr. 1), zjistíme, že uvažovaná dělostřelba nemá široko daleko jiný cíl, než osadu Roupov a jen lokálně významnou cestu, která jí prochází. Podobnou úvahu snad nakonec učinil též stavebník, a nechal střelny před dokončením bašty zazdít. Rezignovalo se tím na umístění děl v objektu. Volná zůstala jen jihovýchodní střelna pro ruční palnou zbraň, ze které mohla být vedena boční střelba podél čela předhradí. Vojenská úloha stavby se pak soustředila do střeleckého ochozu v nejvyšším podlaží, odkud mohlo být z ručních zbraní hájeno bezprostřední okolí. Celý objekt se tak stal jen velmi nákladnou a vlastně zbytečnou podnoží pro ochoz. Stav 1. patra dokládá, že také případný obytný účel stavby zůstal nenaplněn. Její výjimečnost v našem prostředí je tedy podtržena tím, že zůstala ve své původně zamýšlené podobě nevyužita.

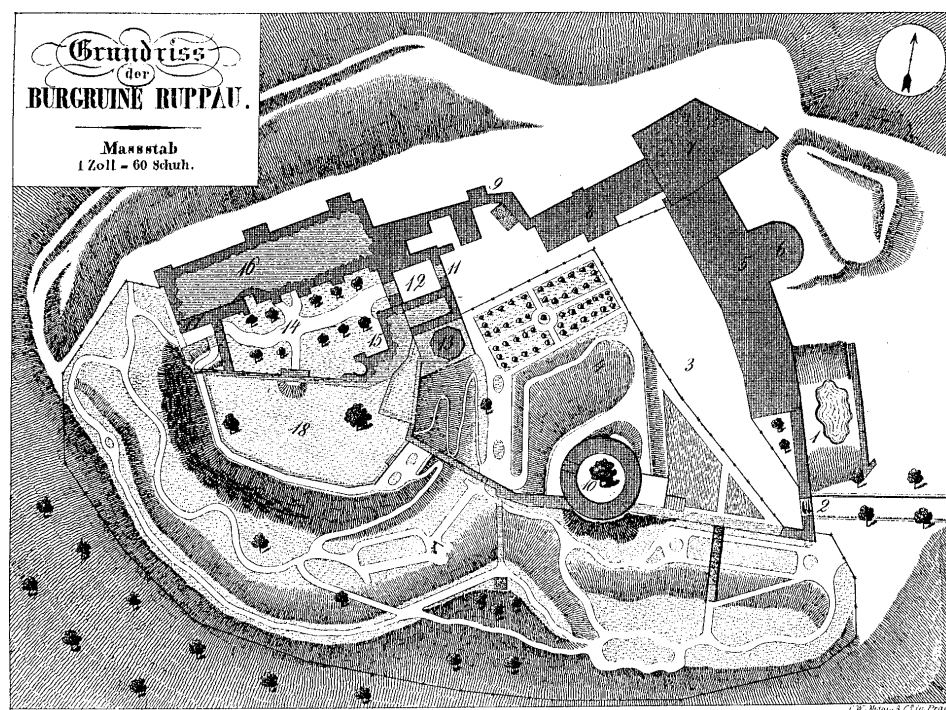
Obr. 2: Roupov hrad, celkový půdorys, F. A. Heber 1845.

V dispozici šlechtického hradu Roupova lze sledovat dvě základní části - jádro a předhradí (obr. 2). Známa kuchyně stojí u vstupu z předhradí do jádra a na uvedeném Heberově plánu z roku 1845 je označena číslem 13. Krystalizace jádra hradu se pravděpodobně rozvíjela od velké obytné věže čtyřúhelného půdorysu, donjonu (podobně tomu bylo na jiném významném hradě jihozápadu Čech, Rabí). Přítomnost donjonu na Roupově dovoluje předpokládat, že počátky stavebního vývoje hradu sahají již do 13. století. V dalším vývoji se na podobě jádra významně podílela přestavba z doby Václava IV. Ztráta rezidenční funkce umožnila, že jádro, jmenovitě jeho jižní část, posloužilo v 18. století jako zdroj stavebního materiálu pro obrovskou vrchnostenskou sýpku, která stojí v předpolí hradu (srov. Sedláček 1893, 196, obr. 5). Bohudík, zachovaly se dva ikonografické prameny, podle nichž si lze učinit představu o vrcholné podobě hradu - Willenbergův pohled od severozápadu z roku 1602 (obr. 3) a malba v knize popisu panství Poříčí a Roupov, porízené před polovinou 18. století, která volí pohled právě opačný (obr. 4; má ještě méně zdařilou verzi v matrice fary Vřeskovice). Vysoká věrnost Willenbergových vyobrazení je dostatečně prověřena. Dokumentární hodnotu však nelze upřít ani druhému, byť naivnímu a v mnohém nepřesnému vy-

Zvláštní kapitolu v úvahách o vojenské úloze bašty a vůbec o opevnění předhradí představují pozůstatky příkopu před východním čelem a jejich nedochování či neexistence v prostoru obou bašt. Pozornost v této souvislosti také budí útvar v terénu před severní baštou, zaznamenaný Heberovým plánem (obr. 2), který vypadá jako bastion komponovaný vzhledem k severní baště. V dnešním terénu se útvar neprojevuje a nelze o něm dnes říci cokoli určitějšího. Pokud by se jeho existence projevila na Willenbergově kresbě patrným zesílením (?) plotu (?) vlevo před baštou a hranolovou vízkou v tomto prostoru (což nemůžeme v tuto chvíli potvrdit, ani úplně vyloučit, věž může patřit také dnes neznámé starší etapě kaple sv. Anny - srov. obr. 1) jednalo by se o významný doklad vý-

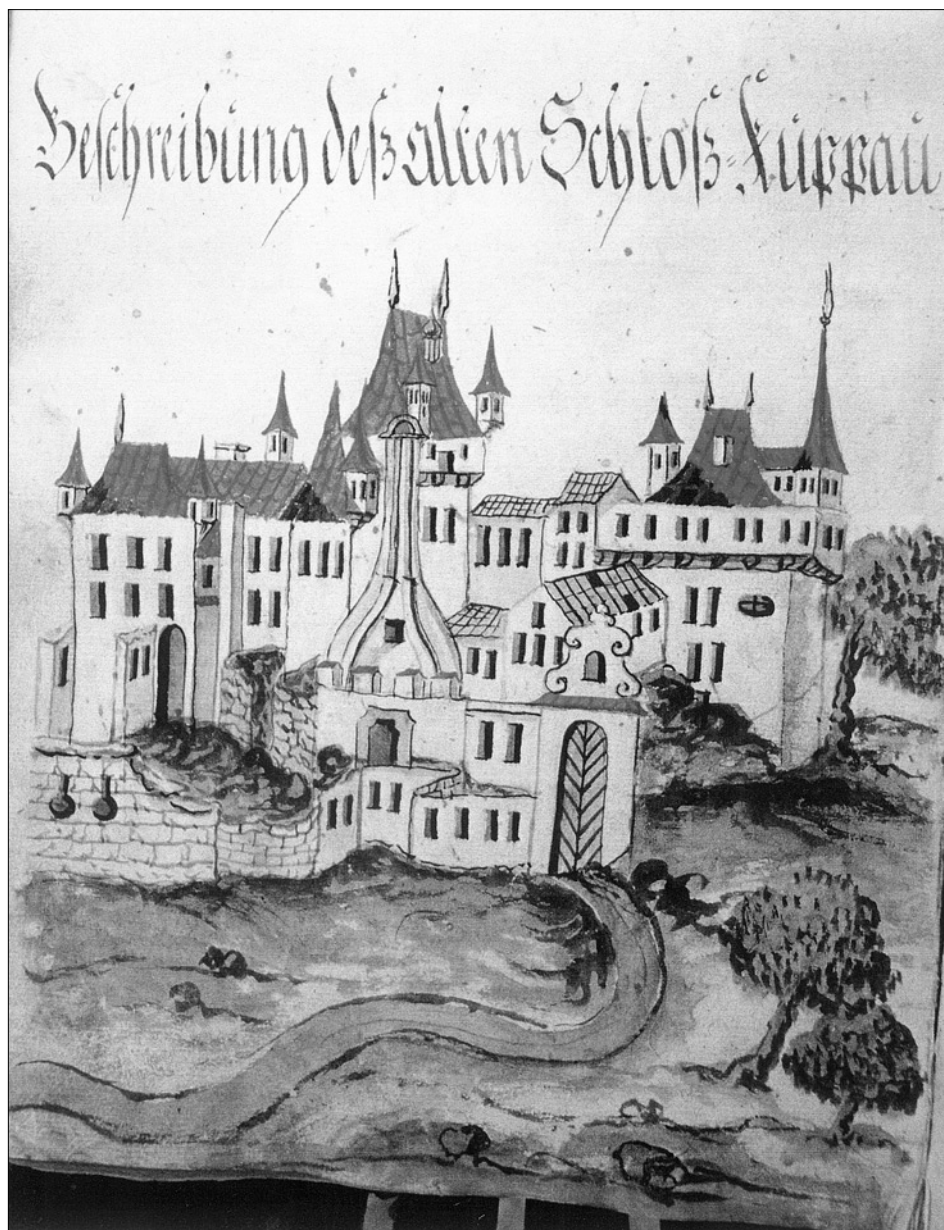
Obr. 4: Starý zámek Roupov od jihovýchodu, Beschreibung des Würtschafts - Umbtriebes der Herrschaft Poritschen Cronebrg und Ruppau, J. H. Th. Koschisch 1740 - 1750, knižní malba (soukromá sbírka, reprofoto J. Škabrada).

obrazení. Řadu prvků na něm lze ztotožnit s dnešním stavem a některé detaily se shodují s Willenbergem, ač z něho autor bezpochyby nevychází. V jižní části hradního jádra (na obrázku 4 vlevo) již postrádáme donjon, tehdy nedávno zbořený na materiál pro stavbu vrchnostenské sýpky. Zcela vlevo jsou naznačeny pozůstatky okrouhlé stavby s klíčovými střílnami, kterou pravděpodobně můžeme ztotožnit se zříceninou věže na jižním okraji předhradí. Snaha o zachycení reality je patrná i ve znázornění narušených střech. Obě časově vzdálená vyobrazení tak vysokou mírou shody v detailech vzájemně dosvědčují svoji věrojatnost.

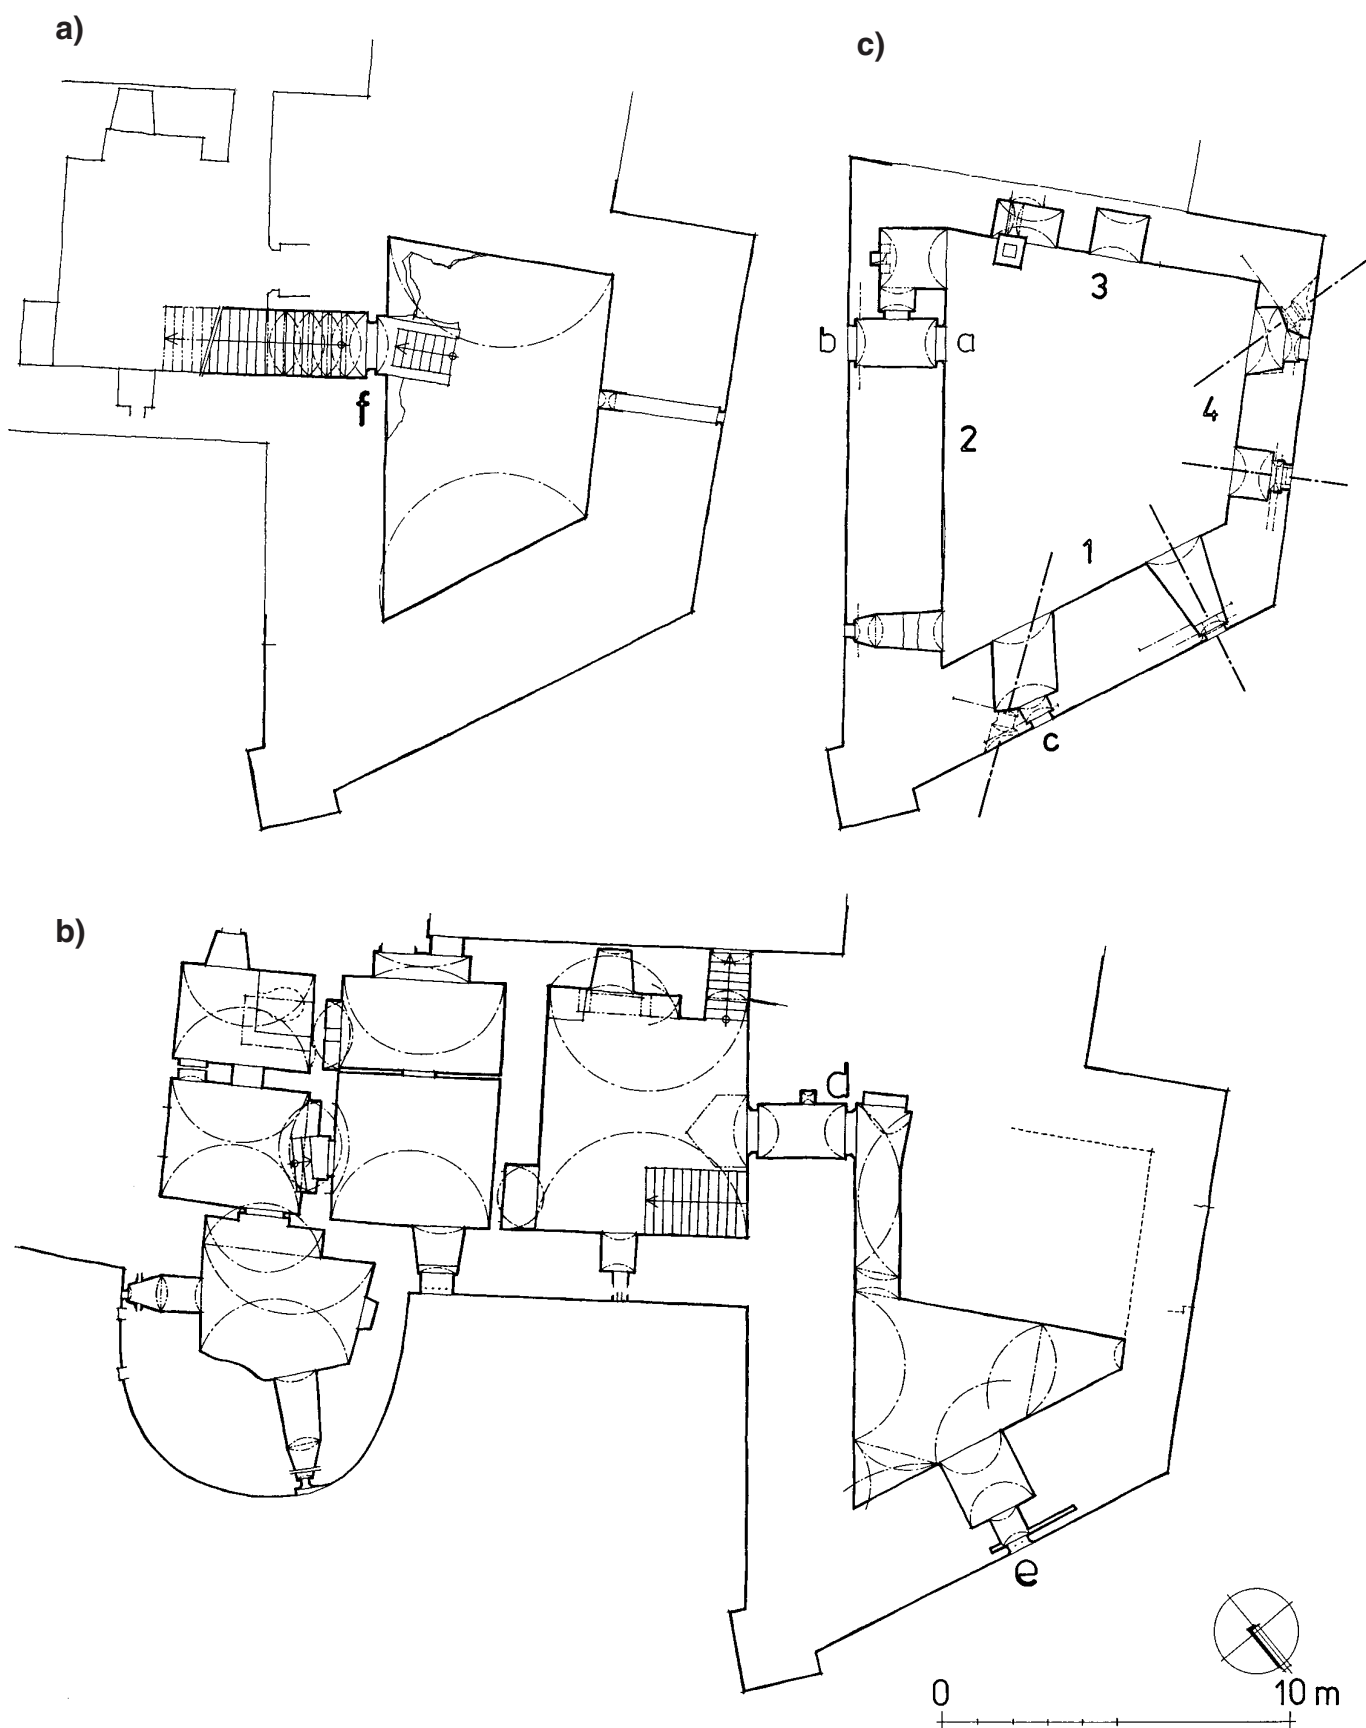
Obr. 6: Roupov hrad, a - suterén severní bašty předhradí, b - přízemí severní bašty předhradí s přilehlým úsekem východního čela (písmena v půdorysech označují polohu detailů z obr. 8, c - 1. patro severní bašty předhradí (čísla označují pohledy na stěny podle obr. 7, písmena označují polohu detailů z obr. 8).

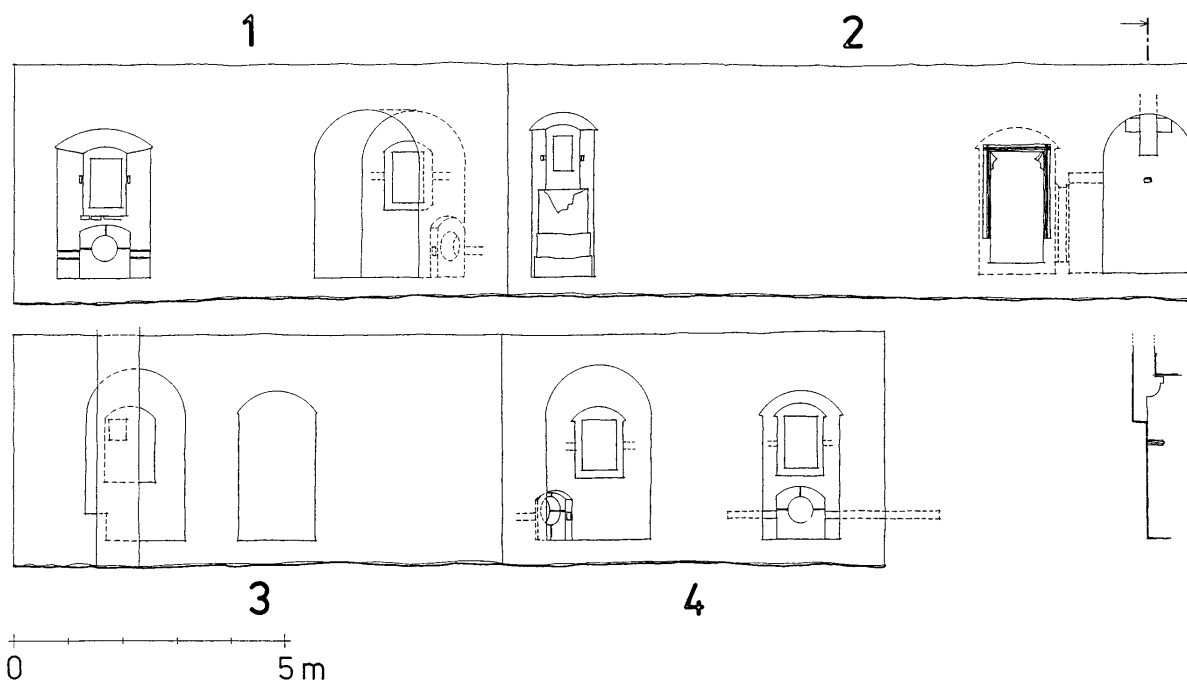
Obr. 7: Roupov hrad, severní bašta předhradí, 1. patro, pohledy na stěny.

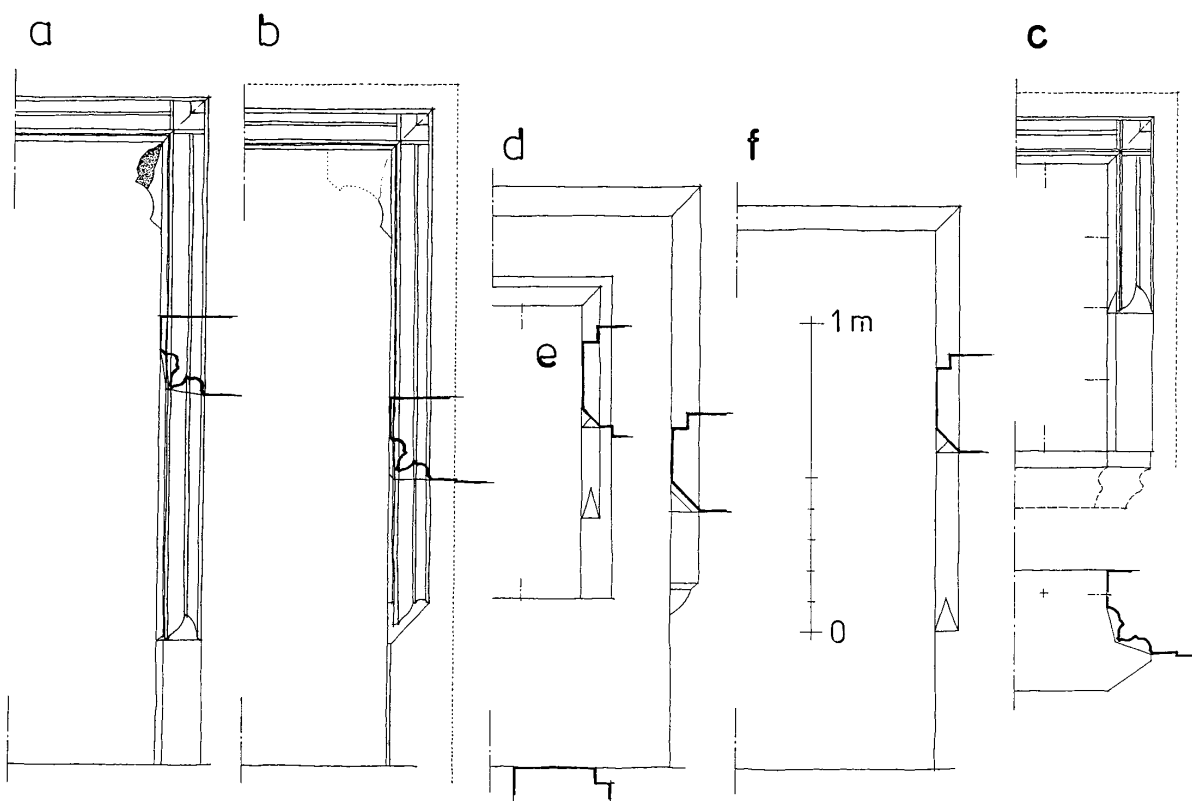
Obr. 8: Roupov hrad, severní bašta předhradí, schemata kamenických detailů: a - vnitřní portál vstupu do 1. patra, b - vnější portál vstupu do 1. patra, c - ostění severního okna v 1. patře, d - vnitřní portál vstupu do přízemí, e - ostění severního okna přízemí, f - portál ve vstupu do suterénu.

menné prvky kruhových střílen v 1. patře a také cihlové zazdívkové otvorů těchto střílen. Můžeme proto předpokládat, že střílny byly zazděny ještě před dokončením stavby. Náročnost kamenické výzdoby ostění roste s výškou podlaží (obr. 8). Okna nejvyššího podlaží (1. patra) mají v zásadě shodnou profilaci ostění, liší se však navzájem náročností úpravy podokeníku, který nabývá až formu složitě profilované široce vyložené konzoly s heraldickou výzdobou - prvky jsou bohužel silně poškozeny povětrností (obr. 8 c, 13).

ně původní valenou klenbou zůstal zachován v podstatě v nezměněném původním stavu. Jako využití zde připadá v úvahu skladovací funkce. Osvětlení a větrání obstarává jediné okénko v severozápadní zdi; zajímavým konstrukčním prvkem je mnohočetně odstupněné zaklenutí schodišťového prostoru. Spodní část schodiště uzavírá portál s jehlancem vloženým do spodního ukončení profilace (obr. 8 f).

Vstup do přízemí, který respektuje druhotně vložená klenba sousedního prostoru pětibokou výsečí, je zajištěn dvěma portály, vnějším sedlovým s bohatou profilací (sedlo odsekáno, práh odstraněn - obr. 14) a vnitřním jednodušším (obr. 8 d). Na těchto i všech dalších ostěních je blok nadpraží pečlivě upraven do tvaru segmentového záklenku, aby lépe vzdoroval předpokládanému zatížení (srov. obr. 15, 16). Drobná nika ve vstupní chodbičce mohla sloužit k odložení světla. Přístupná část přízemí je hladce omítnuta. Vnitřek přízemí je pravděpodobně dodatečně valeně

otvoru pro nové podvojně okno. Zachovala se jen jeho část se severní stojkou ostění (obr. 13). Druhé okno hledí z přízemí k severu. Profilace jeho pozdně gotického ostění se typem shoduje s portálem v suterénu (obr. 8 e). Na vnitřní straně má drážku pro výplň, vniknutí zabraňují dva svislé pruhy mříže se střídavě vyhnutými ostny. Výplň v okně se měla zavírat závorou, po které zůstala pochva.

Vchod do 1. patra se na vnějšku stavby zachoval v takřka netknutém pozdně gotickém stavu (obr. 8 b a obr. 15). Jediným zásahem je odstranění sedla portálu, který je jinak velmi podobný ostění v téže poloze v přízemí. Zásluhou střechy přilehlého objektu, která kryje tuto část boku bašty, se v neporušeném stavu zachovala vnější povrchová úprava se zaříznutou paspartou kolem ostění vstupu. Za portálem je krátká chodbička k hlavnímu prostoru bašty, z níž je vlevo přístupná nevelká kuchyně, takže typologická sestava tohoto celku má charakter bytové dispozice se síní, kuchyní a světnicí. Vstupní chodbičku z vnitřní strany uzavírá podobně náročný sedlový portál s letopočtem 1863 vyrytým do nadpraží (obr. 16 a obr. 8 a). Ostění vchodu z chodbičky do černé kuchyně je na vnější straně jednoduše okosené. Dymník, respektive komín částečně zapuštěný do obvodové zdi vynáší v čele valeně klenuté kuchyně tesané pískovcové konzoly (obr. 17). Jedna z nik v jihozápadní zdi (prochází při ní dodatečně vložený komín) pravděpodobně propojovala výše zmíněný výstupek, druhá nika koresponduje s předpokládanou polohou ochozu přilehlé hradby.

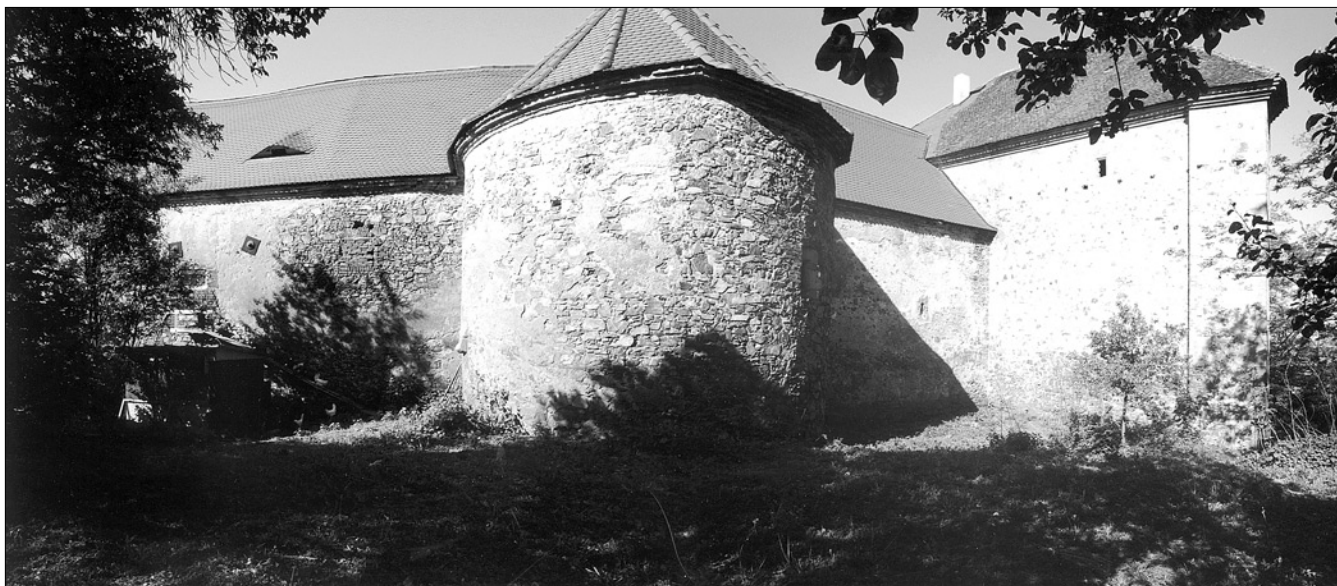
Obr. 9: Roupov hrad, východní čelo předhradí, celkový pohled .

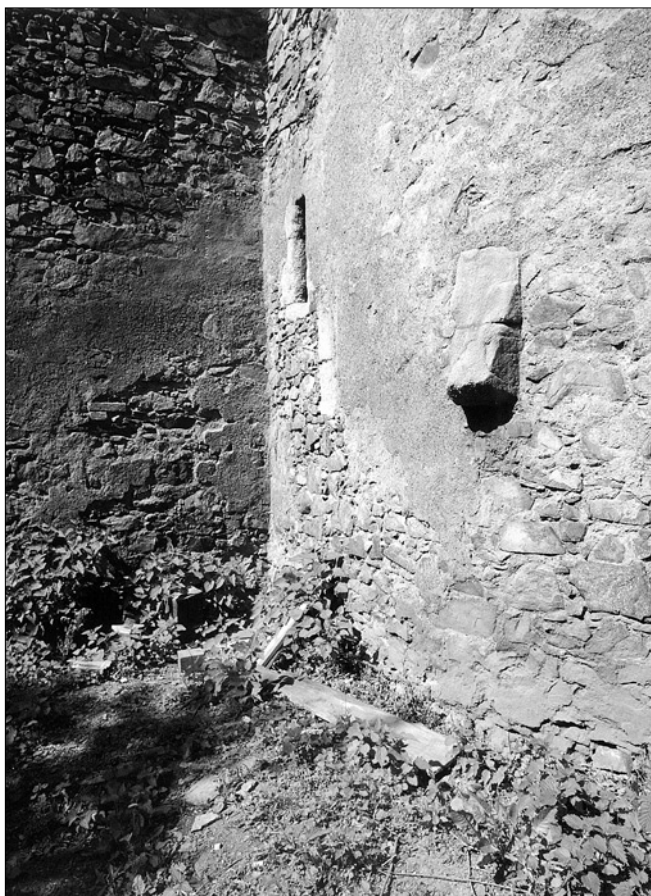
Obr. 10: Roupov hrad, východní čelo předhradí, podkovová bašta, zbytky konzol arkýře.

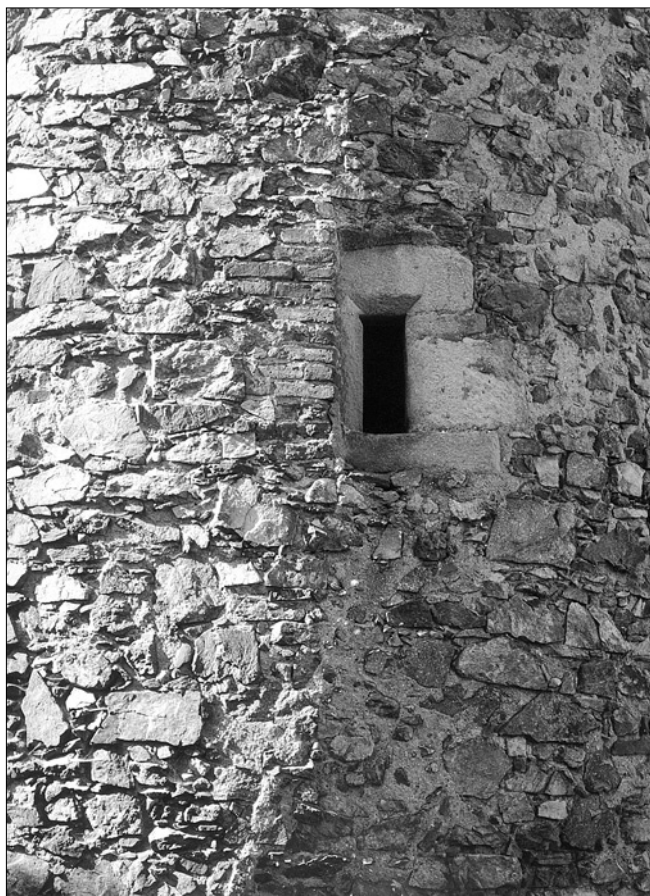
Obr. 11: Roupov hrad, východní čelo předhradí, podkovová bašta, střílna pro hákovnici v čele.

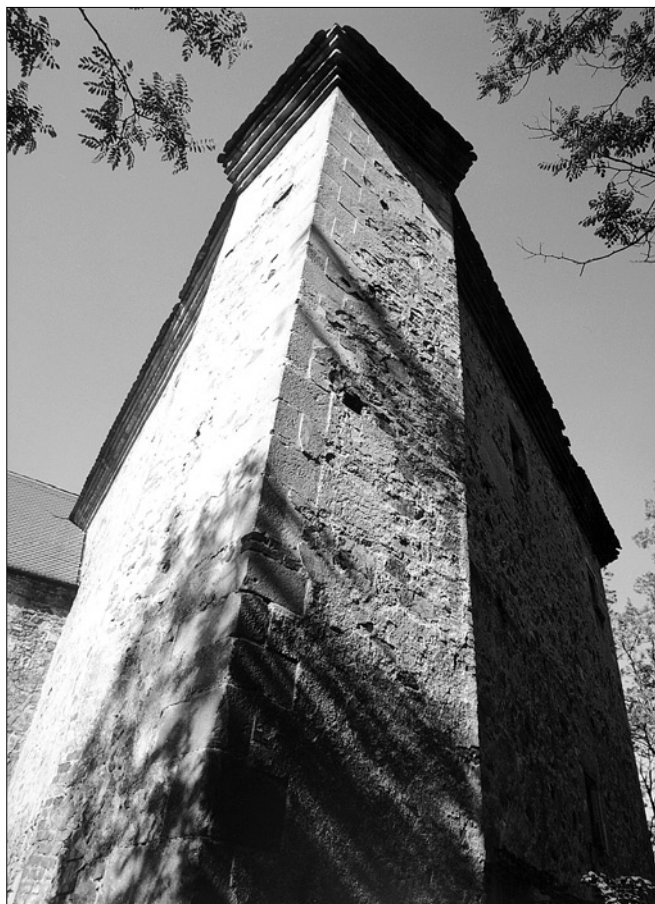
Obr. 12: Roupov hrad, severní bašta předhradí, břit s pozdně gotickým zvýrazněním kvádrování v omítce.

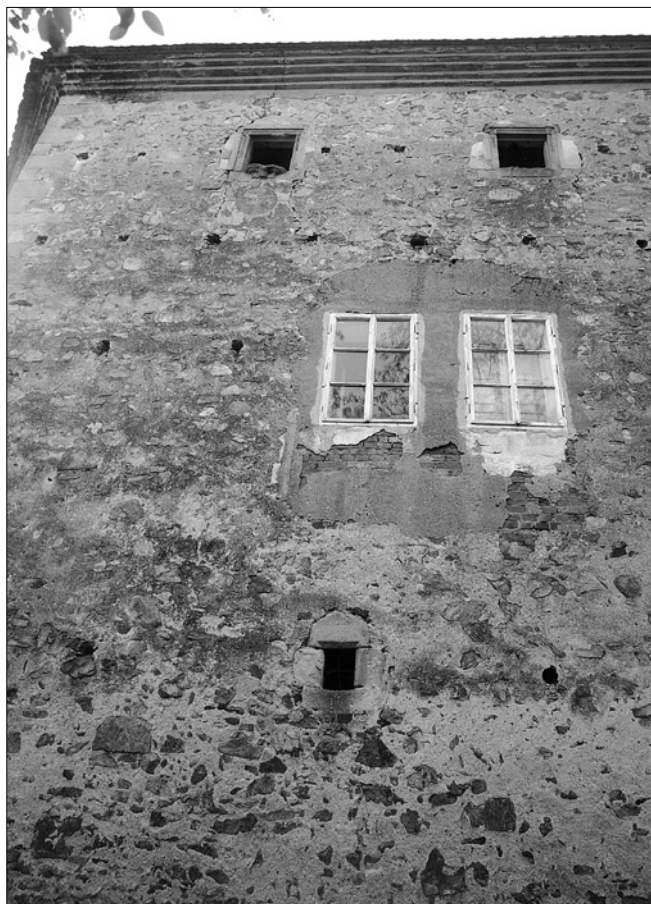
Obr. 13: Roupov hrad, severní bašta předhradí, severozápadní stěna.

Severní bašta je postavena ze smíšeného zdiva, nároží zpevňují tesané pískovcové armatury. Břit bašty je zesílen armovaným „prutem“ čtvercového půdorysu. Severní a jihovýchodní zdi stavby jsou výrazně silnější s ohledem na možnost nepřátelského ostřelování. Ve zdivu se projevují zhlaví odříznutých dřevěných nosníků lešení. Fasády pokrývá poměrně rozsáhle zachovaná původní pozdně gotická, hrubá zatíraná omítka, která na břitu zvýrazňuje kvádrování armatury provedené z přesně tesaných pískovců (obr. 12). Rozměry těchto kvádrů jsou místy vzájemně odlišné, takže dojem pravidelné armatury vytváří teprve rovnoměrně zubovitě ukončený okraj omítky. Zbytky podobné úpravy se zachovaly na podobně armovaných ostatních nárožích stavby. Pozdně gotická ostění vstupů a oken byla podle dochovaných zbytků rovněž výrazně ořeznutím omítky, čímž vnikly vpadlé obdélníkové „pasparty“, ve kterých se uplatňuje surový povrch opracovaného pískovce (obr. 13, 15). Pozdně gotická omítka pokrývá ka-

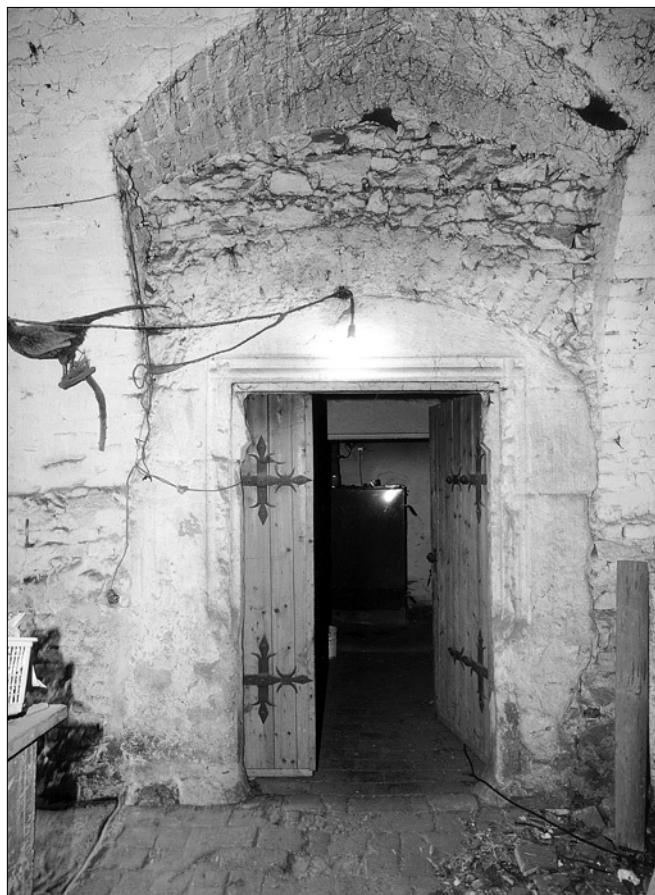
Obr. 14: Roupov hrad, severní bašta předhradí, vstup z vnějšku do přízemí.

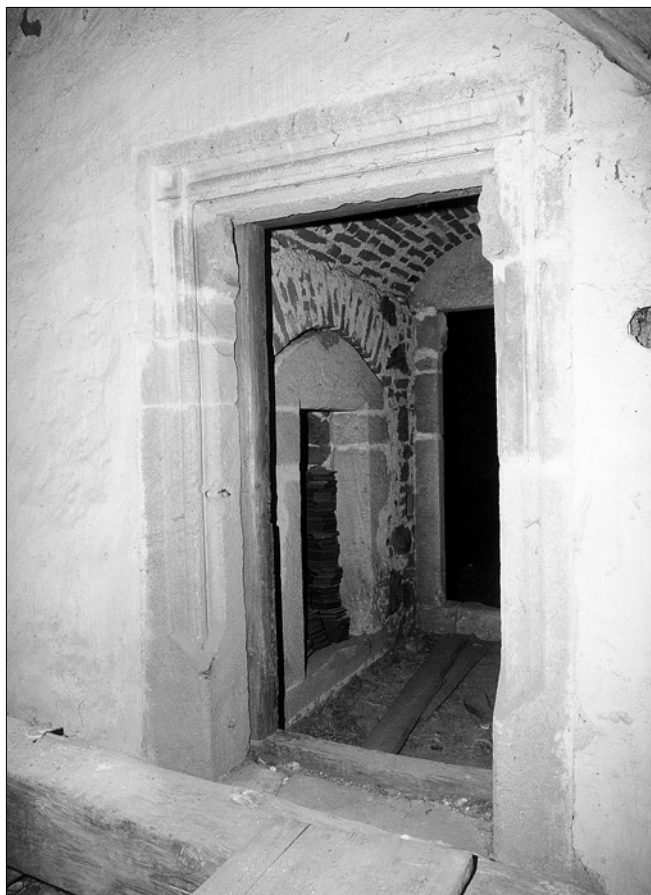
Obr. 15: Roupov hrad, severní bašta předhradí, vstup z vnějšku do 1. patra s průhledem ke vchodu do černé kuchyně (vlevo).

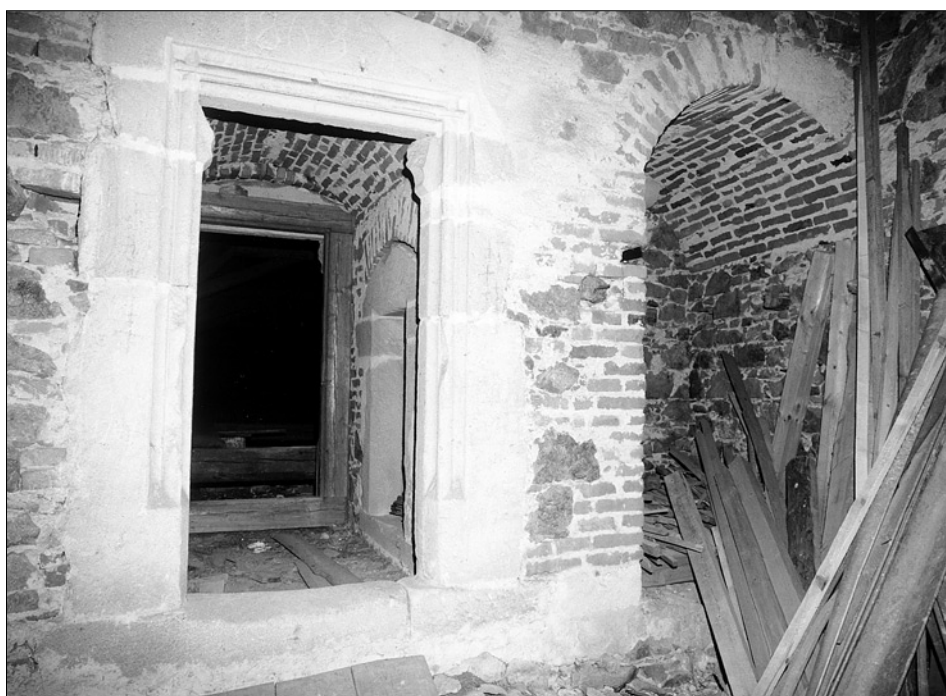
Obr. 16: Roupov hrad, severní bašta předhradí, vstup do 1. patra, pohled z vnitřku, vpravo černá kuchyně.

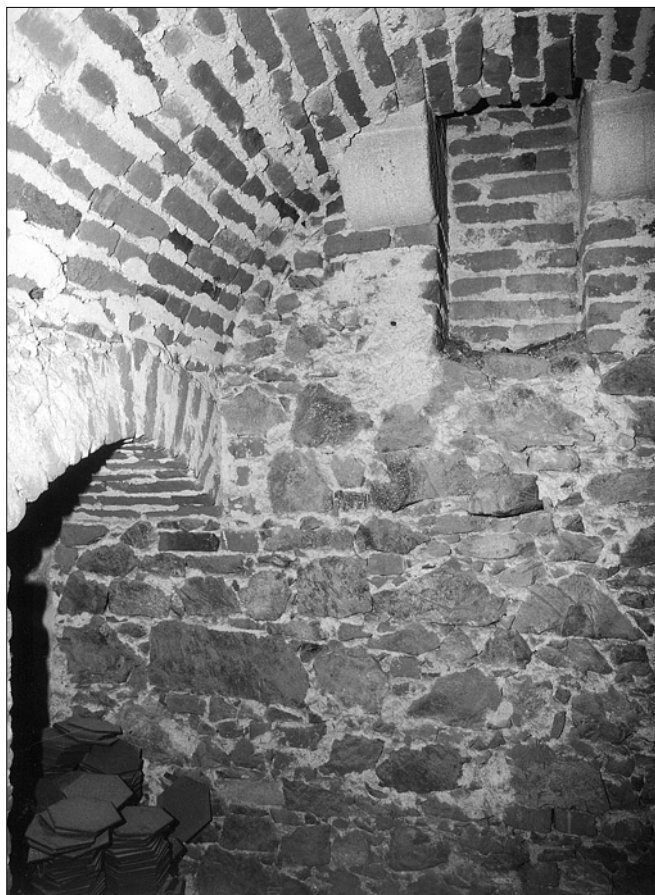
Obr. 17: Roupov hrad, severní bašta předhradí, 1. patro, čelo černé kuchyně s ústím dymníku.

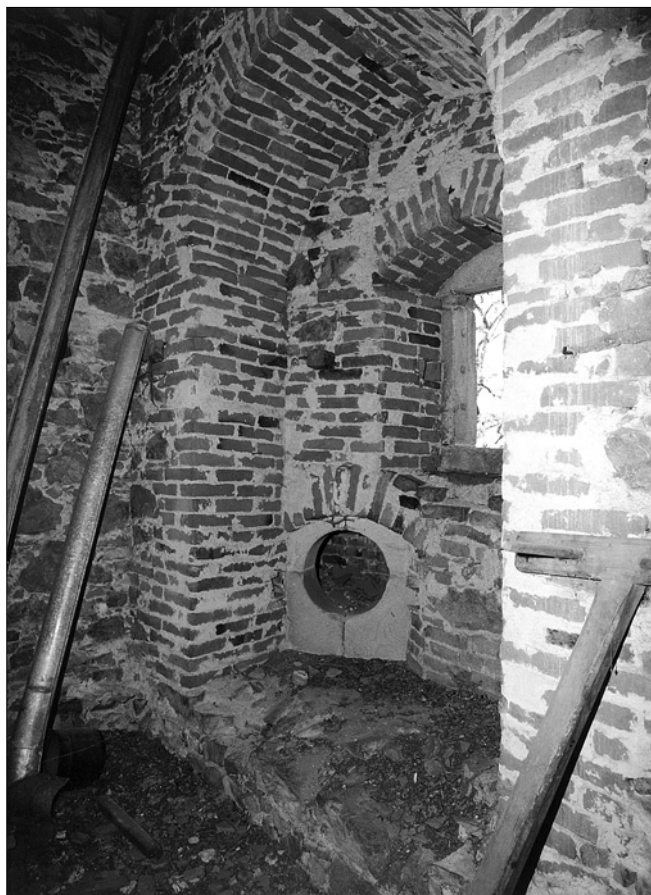
Obr. 18: Roupov hrad, severní bašta předhradí, 1. patro, nika s oknem a zazděnou střílnou při západním koutu.

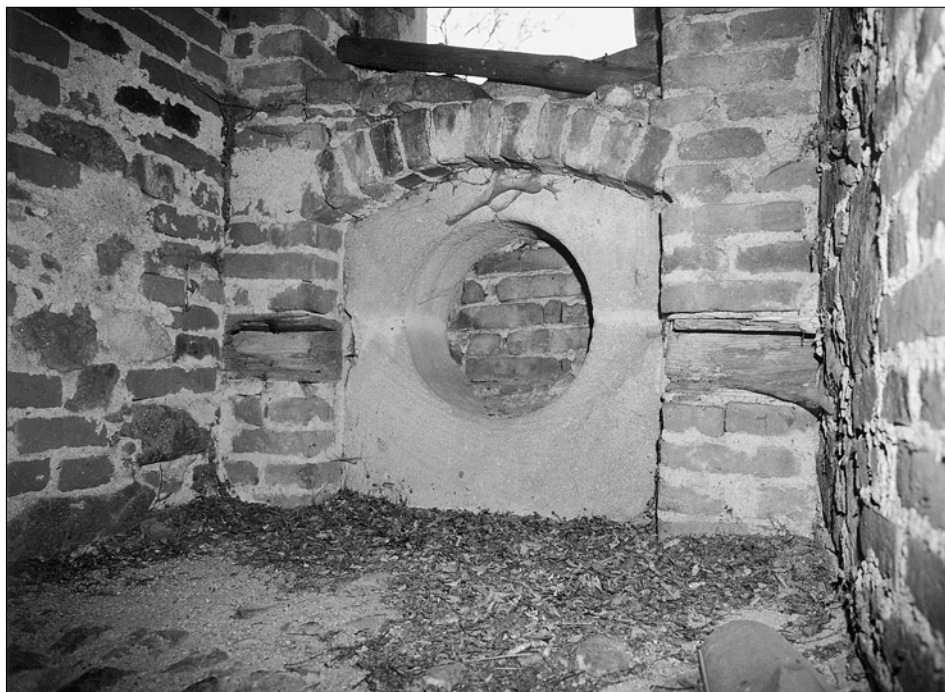
Obr. 19: Roupov hrad, severní bašta předhradí, 1. patro, detail střelny s pochvami závory.

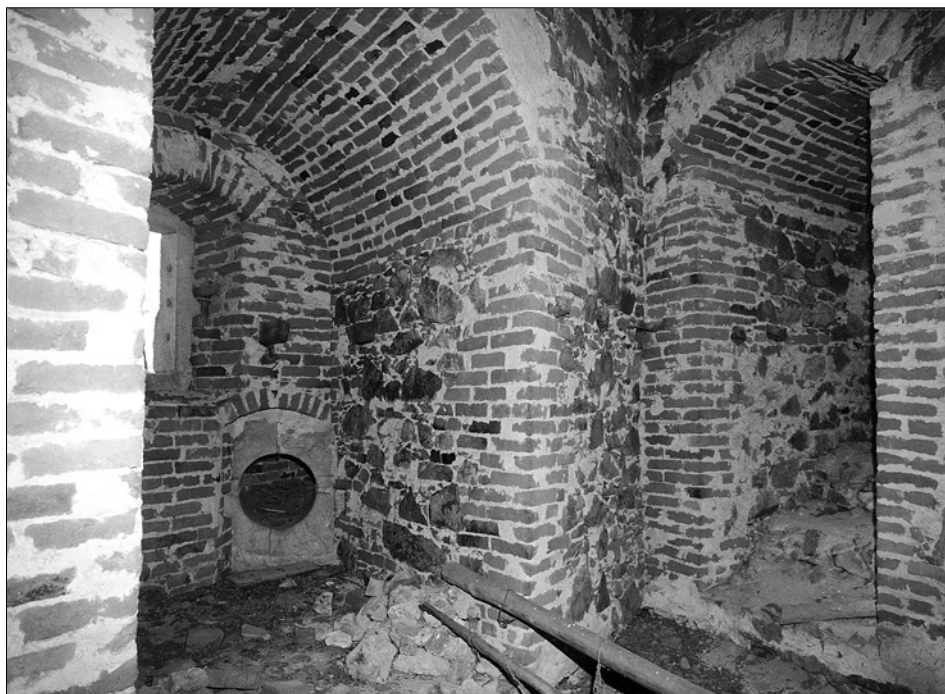
Obr. 20: Roupov hrad, severní bašta předhradí, 1. patro, nůky u styku severní (vlevo) a jihovýchodní zdi.

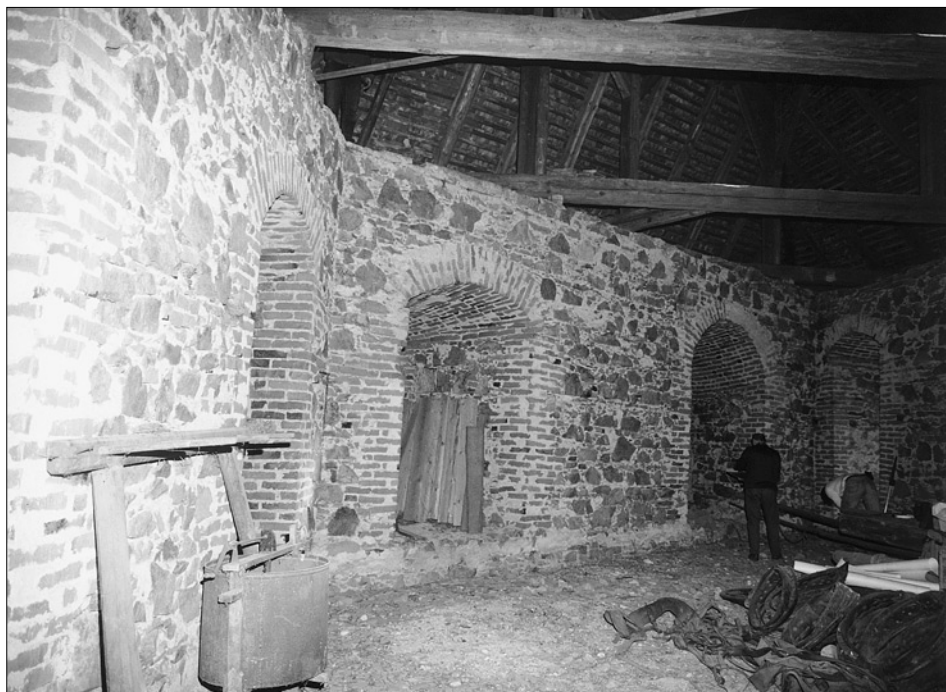
Obr. 21: Roupov hrad, severní bašta předhradí, 1. patro, celkový pohled.

nému nedlouho před rokem 1845 nezachoval, místo něj se otevírá pohled do krovu postaveného v té době. Režné konstrukce odhalují způsob zednické práce. Náročnější prvky - pasy, hrany špalet a klenby, jsou provedeny z cihel, ve zbývajících lících se uplatňuje smíšené zdivo vykazující tendenci k řádkování (obr. 21). Otvory jsou bez výplní, ostění nemá povrchovou úpravu a zámečnické prvky v nich nejsou osazeny. Chybí okenní mříže, k jejichž osazení byla ostění připravena. Ve zdivu tkví při oknech a při střílnách pod nimi prkenné pochvy pro závory, které nejsou ani v jediném případě přítomny. V dymníkové kuchyni ze stěn dosud trčí konce dřevěných nosníků lešení. Není provedeno stavební oddělení kuchyně a hlavní místnosti, k němuž by bylo bezpochyby došlo až spolu se stavbou kachlových kamen, kvůli nimž asi zejména byla kuchyně zřízena.
