# KE STAVEBNÍ PODOBĚ RANĚ GOTICKÉHO PALÁCE HRADU VALDEKA

VLADISLAV RAZÍM

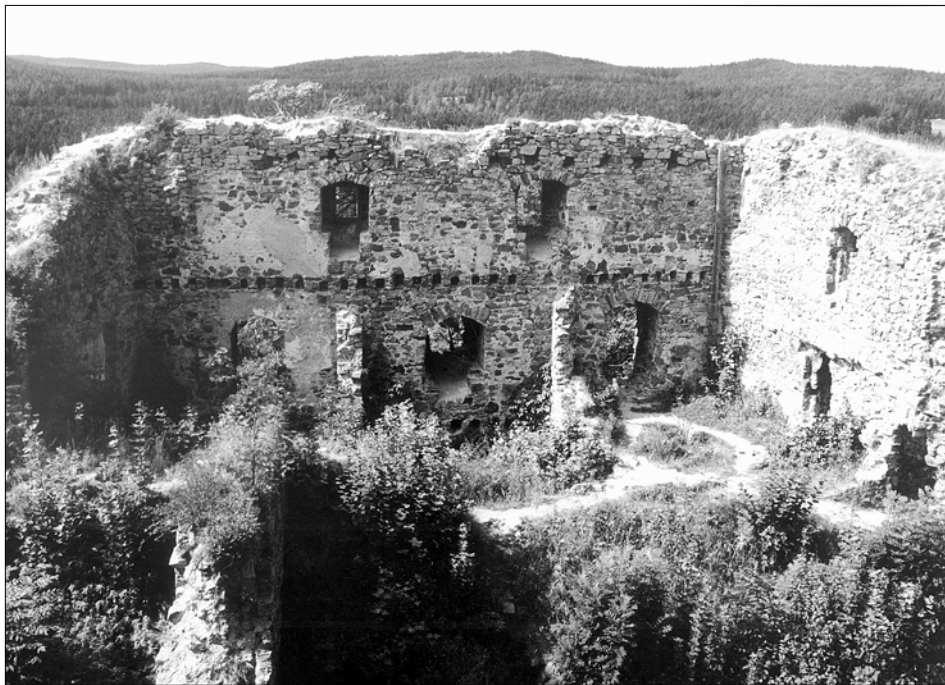
Obr. 2: Valdek, celkový pohled na palác z koruny válcové věže (foto autor, 1999).

Abb. 2: Valdek. Gesamtansicht von der Mauerkrone des Rundturms (Foto des Autors, 1999).

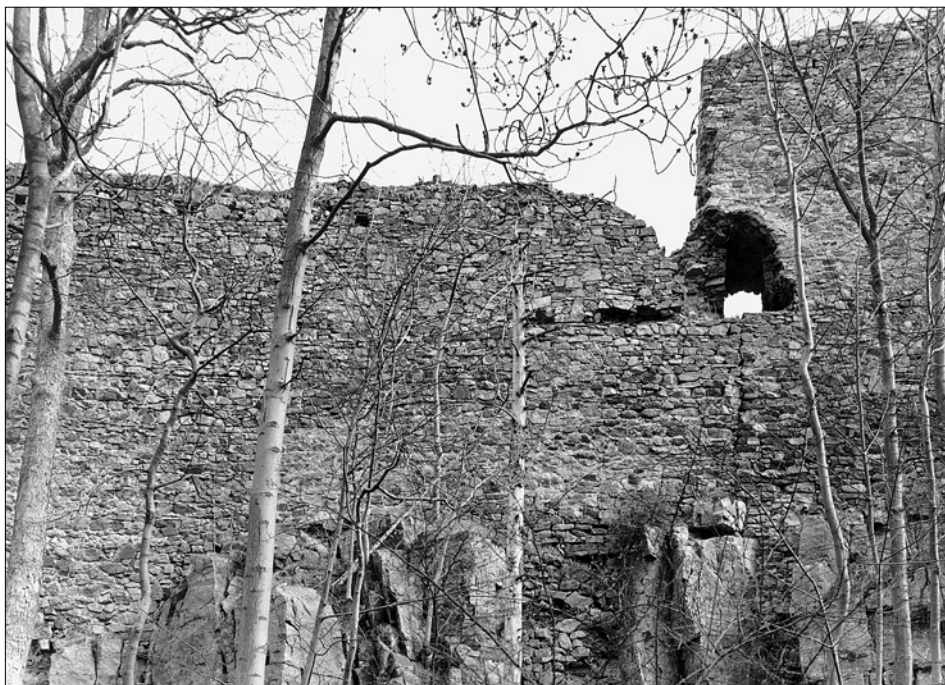
Obr. 3: Valdek, pohled z exteriéru hradu na západní hradební zeď a část paláce (vpravo), vzájemně oddělené svislou spárou v rozsahu přízemí. Otvor nad spárou patří vyústění chodbičky v síle nádvorní zdi (foto autor, 1999).

kolik zubů cimbuří (obr. 3, 7, 8). Více dnes nelze k nádvoří zdi paláce bez archeologického výzkumu říci.

Abb. 3: Valdek. Westliche Ringmauer und Teilansicht des Palas (rechts), im Erdgeschoss deutliche senkrechte Baunaht. Die Öffnung – Mündung des Gangs in der Mauerstärke (Foto des Autors, 1999).

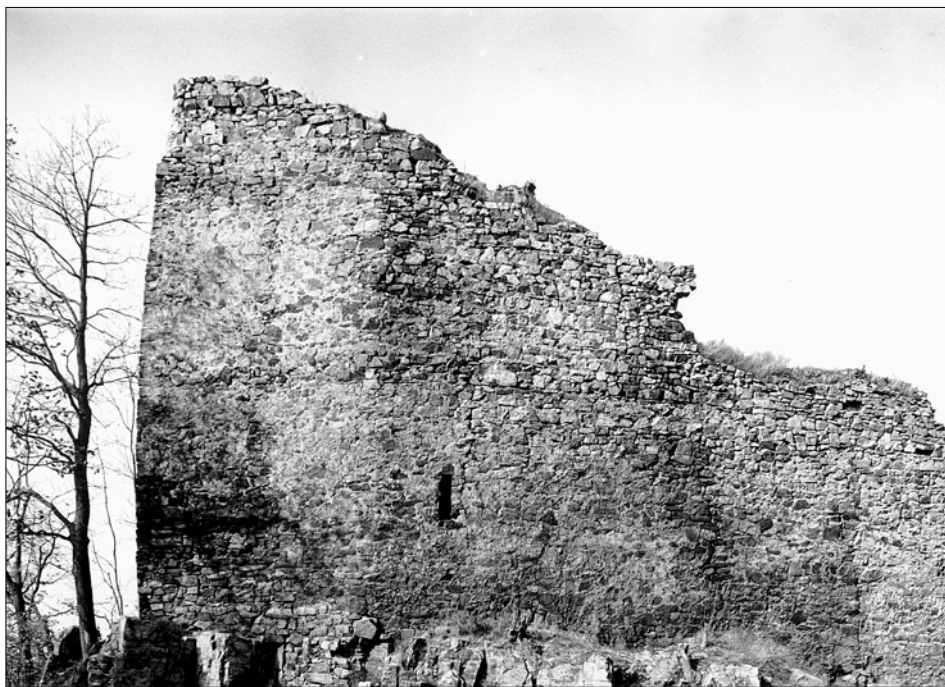
Obr. 4: Valdek, pohled z koruny hradby příhrádku na východní průčelí paláce. Uprostřed okénko přízemí, vlevo zřetelně kónické nároží, jehož horní zaoblená část souvisí s nástavbou komína krbu (foto autor, 2000).

Palác o vnějších rozměrech půdorysu asi  $23 \times 13$  m zaujal nejlépe chráněnou a zároveň mírně vyvýšenou jižní část skalní ostrožny. Ze tří stran jsou jeho obvodové zdi součástí obvodové zdi celého hradního jádra, jen na severní straně palác uzavírá přímá nádvorní zeď, na obou stranách s bočními zdmi provázaná (obr. 2). Vnější stěny obvodových zdí jsou znatelně kónické, jak je nejlépe patrné na obou jižních nárožích paláce, která byla svázána pouze z lomového kamene (obr. 4).<sup>8)</sup>

Přízemí paláce je dnes z větší části zasypané, zejména v západní třetině. Původně bylo zřejmě tvořeno jediným prostorem, osvětleným čtyřmi šterbinovými okénky. Okénka mají nálevkovitě se sbíhající špalety, nad vnitřní polovinou segmentově klenuté a ve zbylé části přeložené kamennými deskami. Stojky vnějších ústí jsou jednotně vyzděny z lomového kamene a nadpraží tvoří přitesaný kus tmavě zeleného tufu. Dochované důlky prozrazují, že v ose okének byl vložen svislý dřevěný nebo železný prut (obr. 4). Hustě řazené mohutné stropní trámy 8 m širokého přízemí, vzájemně vzdá-

Abb. 4: Valdek. Ansicht der Ostfassade des Palas von der Krone der Vorbaumauer. In der Mitte ein Erdgeschosfenster, links eine deutlich konische Ecke, deren gerundeter Oberteil mit dem Kaminzubau zusammenhängt (Foto des Autors, 2000).

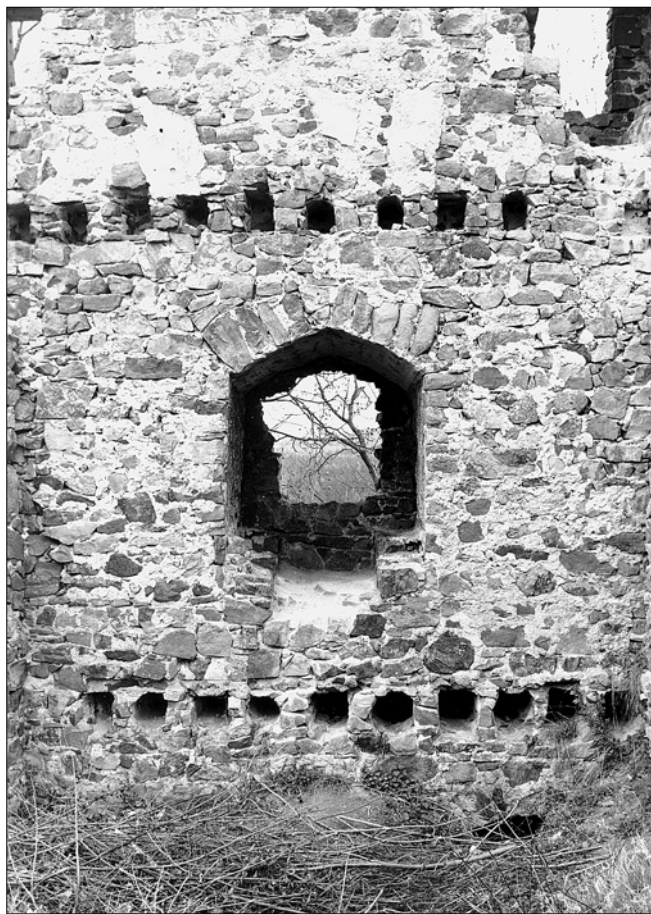
Obr. 5: Valdek, detail vnitřní strany jižní zdi paláce. Dole část záklenku okénka zasypaného přízemí, následují kapsy stropních trámů přízemí, střední okno 1. patra a kapsy stropních trámů stejného podlaží (foto H. Heckelová, 1999).

lené nejvýš 15 cm a kladené v příčném směru (obr. 5), byly na jižní straně, kde to lze sledovat, zasazeny až 140 cm hluboko do síly zdiva. Otisky malty ukazují, že části trámů zasazené ve zdi byly jak hrubě hraněné, tak takřka nepřitesané. V masě zdiva pak byly stropní trámy na plát spojeny kolmými břevny, jejichž vzdálenost od líců obvodové zdi nebyla zcela jednotná. Vnitřní líc zdiva nad trámy mírně odskakuje.

Abb. 5: Valdek. Detail der Innenseite der Palassüdmauer. Unten ein Teil der Wölbung eines Fensters vom teilweise zugeschütteten Erdgeschoss, es folgen Deckenbalkenlager vom Erdgeschoss, mittleres Fenster und Deckenbalkenlager vom 1. Stockwerk (Foto H. Heckelová, 1999).

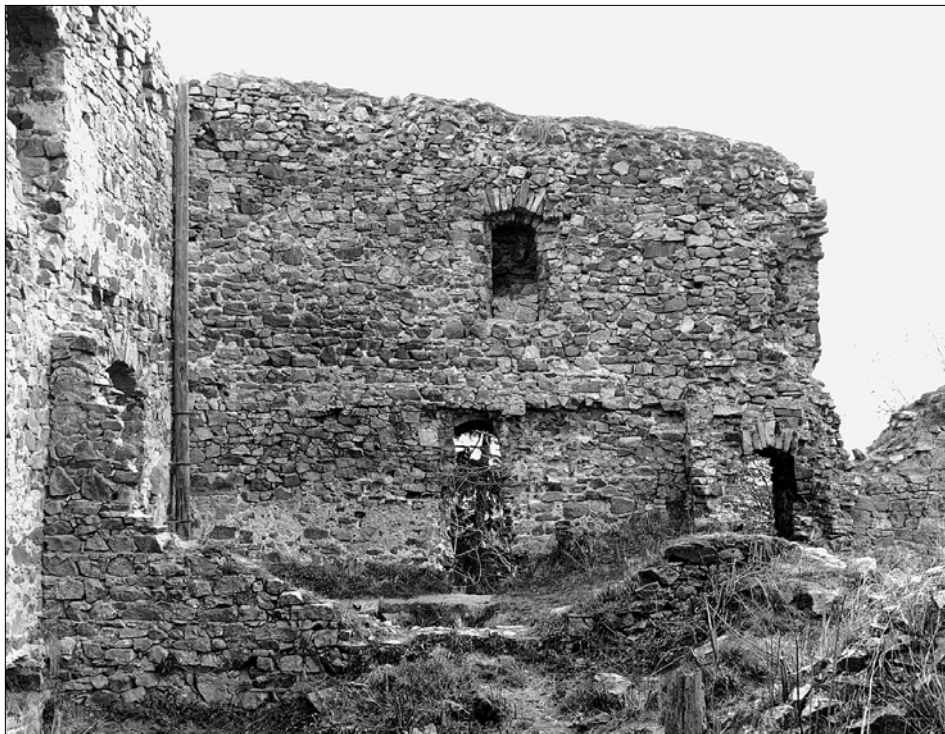
Obr. 9: Valdek, vnitřní strana západní zdi paláce (foto autor, 1999).

Nejzajímavější je západní obvodová zeď paláce (obr. 6, 7, 8, 9). V úrovni bývalého prvního patra je zde přibližně uprostřed situován průchod, jehož boční stěny jsou konvexně vyduť. Jejich tvaru odpovídají také otisky šalování segmentové klenby, kterou těsně za ostěním portálku tvořil napříč položený kámen obloukovitého tvaru a ve zbylém průběhu

Abb. 9: Valdek. Innenseite der Palaswestmauer (Foto des Autors, 1999).

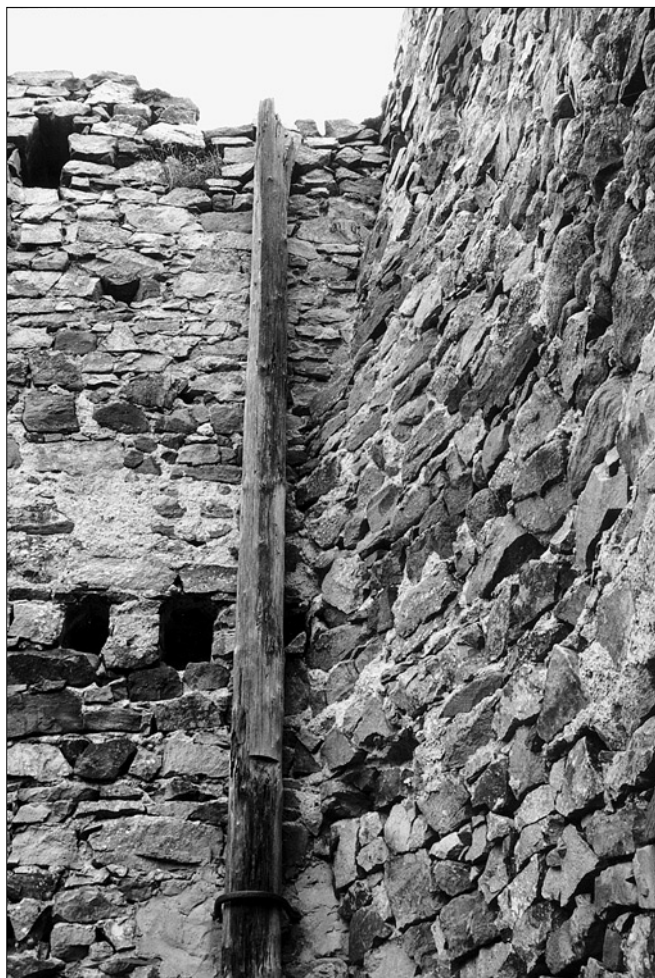
Obr. 10: Valdek, detail horní části jihozápadního rohu interiéru paláce. Vpravo nad kapsami stropních trámů 1. patra je vidět oblé navázání paty střešního štítu na jižní zeď (foto autor, 2000).

Abb. 10: Valdek. Detail der oberen Partie der inneren Palassüdwestecke. Rechts über den Deckenbalkenlagern über dem 1. Stockwerk ist der runde Übergang der Westgiebelunterseite zur Südmauer (Foto des Autors, 1999).

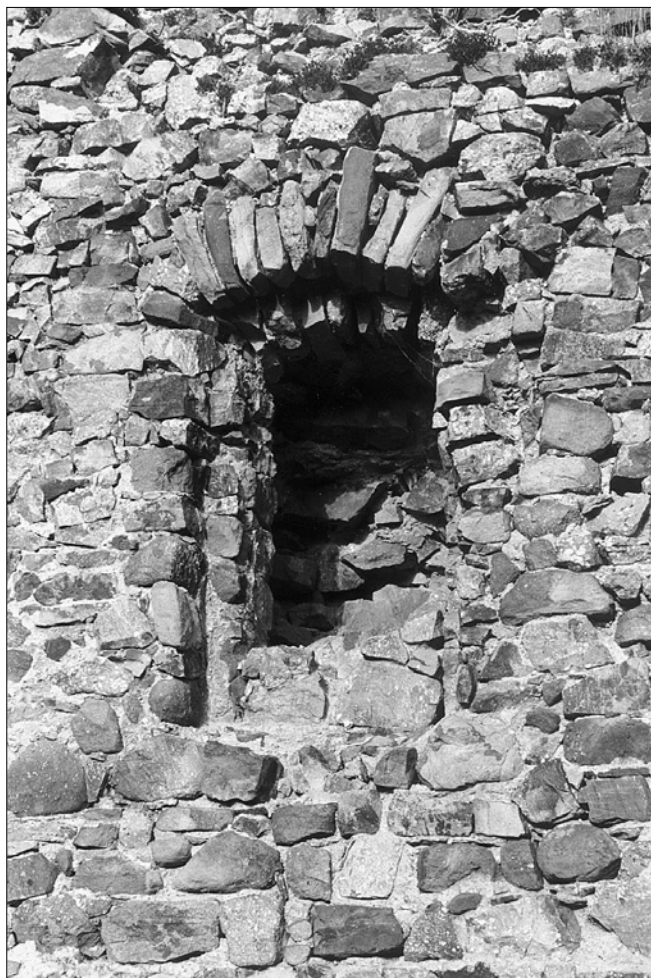
Obr. 11: Valdek, detail vstupu na vnitřní straně západního střešního štítu paláce (foto autor, 1999).

Také ve vyšší úrovni vykazují interiérové průčelí západní zdi paláce důležité detaily. Zřetelné šikmé spáry především vymezují tvar původního štítu sedlové střechy, který se dochoval v celé výšce, chráněný pozdějšími trojúhelnými nadezdívkami. Jeho ramena stoupají v úhlu zhruba 35 - 37° (obr. 8, 9). Na štítu jsou při pohledu z interiéru paláce nápadně zejména dvě skutečnosti. Jednak není oddělen od lince zdiva v patře obvyklým horizontálním ústupkem, který by jej zeslabil na postačující mocnost, jednak je ve štítě umístěn původní otvor, k vrcholnici segmentového záklenku 156 cm vysoký a světlé šíře 75 cm. Po stranách a pod záklenkem se dochoval charakteristický pravouhlý ozub, který je neklamným důkazem zaniklého tesaného ostění (obr. 6, 11). Otvor je přitom situován výrazně vpravo od

svislé osy štítu. Zjevně nešlo o pouhé osvětlovací okénko půdního prostoru, ale o vstup s portálkem, který vedl na vnější stranu štítu. Tento předpoklad, na něj upozornil již J. Muk<sup>12)</sup> potvrzuje detailní průzkum vstupu. Jeho špalety jsou pouze 67 - 70 cm hluboké, bez stop uzavírání, a zakončují je původní pravouhlá nároží, za nimiž na obou stranách kontinuálně navazuje líc. Udaná hloubka špalet je tedy totožná s tloušťkou zdiva štítu. Prostor za portálkem je bohužel velmi malý a neumožňuje pozorovat větší plochu vnějšího líce štítu. V jeho okolí je masa nevrstveného, ale vápennou maltou spojovaného lomového zdiva.

Abb. 11: Valdek. Detail des Durchgangs an der Innenseite des Palaswestgiebels (Foto des Autors, 1999).

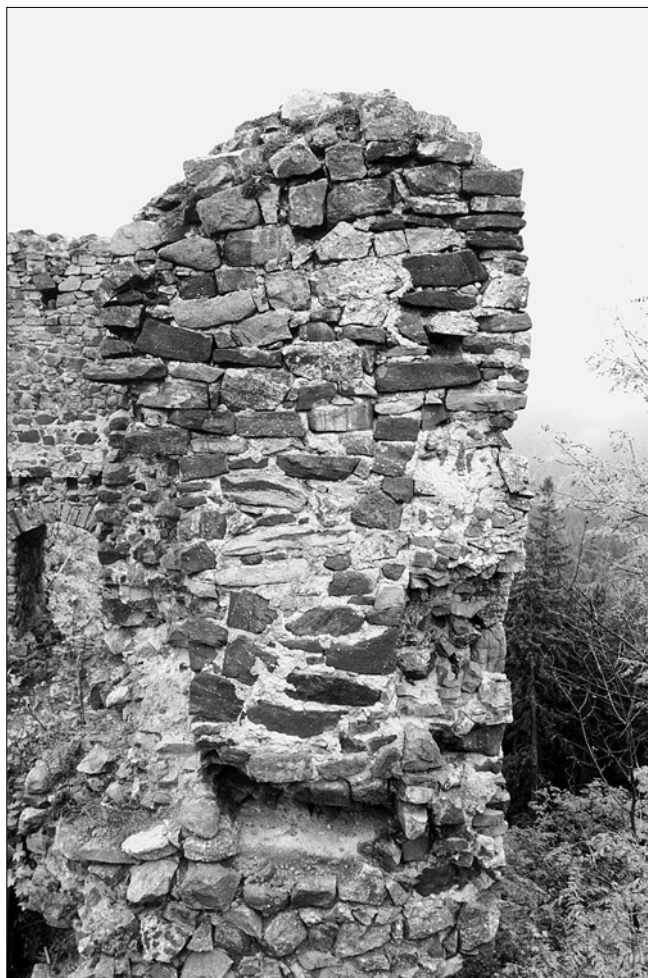
Obr. 15: Valdek, pohled od severu na ukončení horní části západní zdi paláce, srov. obr. 13 (foto autor, 2000).

Abb. 15: Valdek. Nördliche Ansicht des Abschlusses des Oberteils der Palaswestmauer, vgl. Abb. 13 (Foto des Autors, 2000).

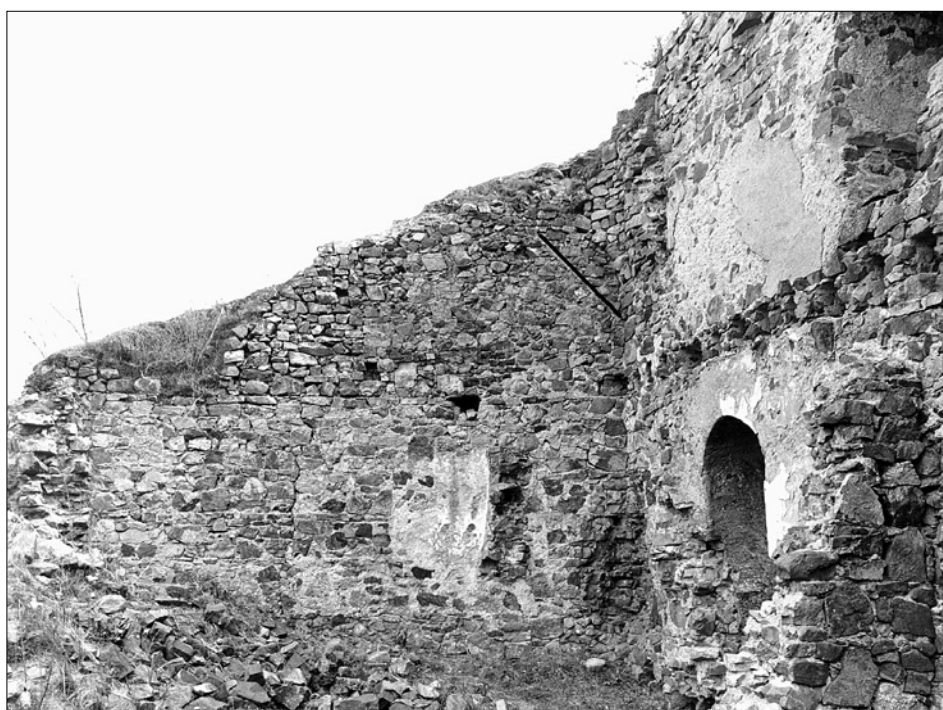
Obr. 16: Valdek, vnitřní strana východní zdi paláce s pozůstatky krbu a druhotně nadezděného štítu (zvýrazněno přímkou). Vlevo návaznost nádvoří zdi (foto autor, 1999).

17). Zhruba uprostřed délky štítu je vidět svislou spáru, od níž doleva byl líc druhotně vyzděn; snad to můžeme pokládat za stopu průchodu na vnější ochoz (obr. 16). Severní část štítu se bohužel nedochovala. Důležitý detail byl zaznamenán v roce 1976 J. Mukem.<sup>13)</sup> Shodně se západní zdi zde byla na příčném řezu v pohledu od severu obnažena přibližně v úrovni stropních trámů spodní část ochozové uličky, dodatečně zazděná, kterou z obou stran vymezovaly zdi silné asi 70 cm. Dnešní průzkum v důsledku postupujícího uvolňování závalu destrukce umožňuje tento nález zpřesnit. Pravou svislou spáru, která odděluje vlastní štít od zasypané uličky ochozu, lze překvapivě sledovat v nepřerušném průběhu směrem dolů až do úrovně 145 - 150 cm pod čarou stropních trámů 1. patra (obr. 19). Přitom způsob jejího dolního zakončení nevylučuje, že pokračovala ještě níže, neboť zde není patrná vodorovná zakončující spára, líc je zjevně přezděn. Níže již zdivo kryje hmota de-

Abb. 16: Valdek. Innenseite der Palasostmauer mit Resten eines Kamins und des sekundär aufgemauerten Giebels (mit einer Linie verdeutlicht). Links Anknüpfung der Hofmauer (Foto des Autors, 1999).

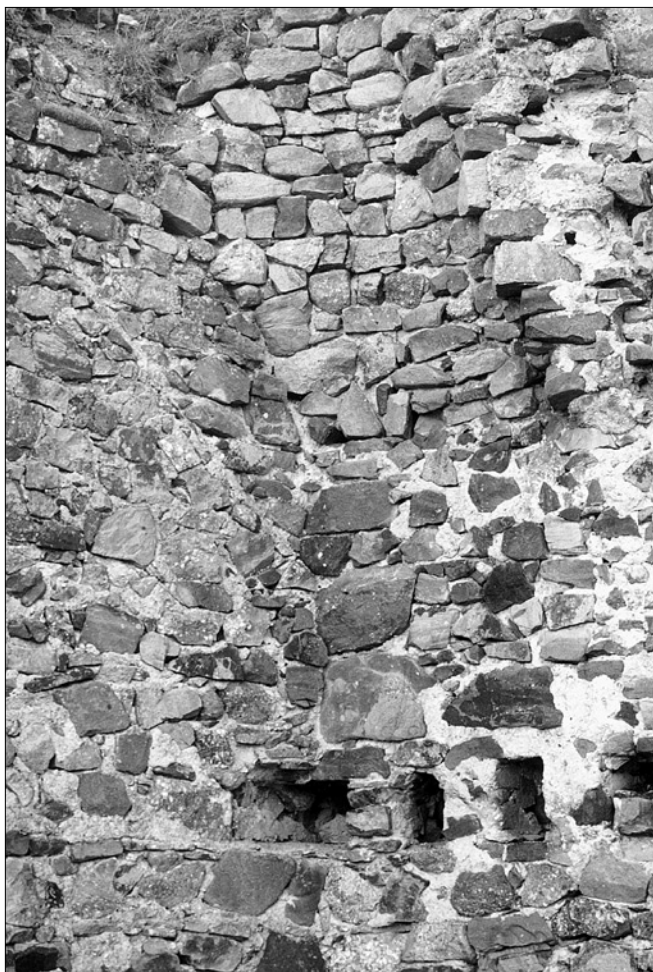
Obr. 17: Valdek, detail jihovýchodního rohu interiéru paláce. Krajiní lůžko trámu stropu 1. patra svým zahlobením do líce východní zdi dokazuje současný vznik stropu se střešním štítem. Spára štítu vlevo nahore (foto autor, 2000).

Také patro paláce nebylo původně dělené zdmi; stropní trámy však byly oproti přízemí subtilnější, bez kolmého ztužení v mase zdiva, do níž byly zasaženy jen zhruba 50 cm hluboko (obr. 5). Rovněž mezery mezi trámy byl oproti přízemí poněkud větší. Podoba kapes stropních trámů obou podlaží a jejich vztah k okolnímu zdivu svědčí pro jejich vznik současně s výstavbou obvodových zdí paláce. Líc obvodové zdi nad trámy na jižní straně narozdíl od přízemí nestupuje. Kromě zasypaných, z interiéru paláce dnes nepřístupných přízemních okének byl palác osvětlen v 1. patře třemi většími okny, jejichž raně gotickou podobu však neznáme. Dochovaná okna s největší pravděpodobností vznikla zvětšením starších oken v pozdní gotice, pouze nika středního z nich, charakteristická pravoúhlým půdorysem, lomeným záklenkem a postranními sedátky, může být původní (obr. 5). Okna se vzájemně liší podobou špalet i tvarem a výškovou úrovní záklenků, z nichž západní dokonce mírně kolidoval se stropními trámy, ostění beze stop zanikla. Dvě pozdně gotická okna ve 2. patře mají jednotné provedení špalet s dvojicemi sedátek, lišila se však tvarem ostění. Východní z obou oken si uchovalo obdélné pískovcové ostění, jehož hrana je kromě dolní části stojek okosená. Druhé okno mělo ještě ve 2. polovině 70. let 20. století lomené neprofilované ostění, které dnes však nelze nalézt ani na původním místě ani na povrchu sutě při úpatí zdi. Z dochovaného snímku<sup>9)</sup> je patrná pozoruhodná skutečnost, že lomené ostění okna bylo vytesáno převážně z odolnějšího pískovce, na němž nebyly zřejmé větší stopy koroze, zatímco pravá stojka (a snad i již dříve zmizelý parapetní díl) byla provedena z málo odolného, drobného tufu tmavě zelené barvy (shodného s překlady okének přízemí). Na snímku již měl podobu beztvářého fragmentu, jehož původní hmota z větší části v důsledku koroze zcela zanikla. Obě ostění původně uzavírala mříž. Dalším pozoruhodným detailem souvisejícím s pozdně gotickou úpravou paláce byl krb, jehož zbytky se uchovaly v jihovýchodním koutě (obr. 16). O jeho druhotném vložení svědčí především sporadické zavázání fragmentů zděného pláště do líce obvodových zdí a skutečnost, že tento plášť narušil pravidelnou řadu stropních trámů (obr. 17). Sopouch komína také nebyl vložen do masy zdiva.

Poznatkům o západní obvodové zdi dobře odpovídají také nálezy na protější, východní zdi, i když se dochovala v menším rozsahu. V úrovni 1. patra zde nebyl žádný otvor. Na severním konci zdi je dobře patrný fragment záklenku vyústění chodbičky v síle nádvoří zdi, analogický jejímu opačnému konci. Nápadná je však větší světlá šíře tohoto konce chodby, dosahující 150 cm (obr. 18). Na vnějším lici je toto vyústění zazděné a nedochovaly se ani stopy původního tvaru či ostění (obr. 4, 20). V pohledu z interiéru paláce můžeme dále vpravo pozorovat fragmenty zmíněného krbu a nad nimi šikmou spáru později nadezděného štítu, která je však znatelně strmější než u štítu západního. Přesto není třeba pochybovat o původnosti tohoto řešení. Shodný jako na západní straně je výškový vztah paty štítu ke stropním trámům. Hluboký otisk krajního stropního trámu v lici zdi pod štítem zde velmi instruktivně dokazuje, že stropní trámy 1. patra nebyly do zdiva vloženy druhotně (obr.

Abb. 17: Valdek. Detail der südöstlichen Ecke des Palasinneren. Das äußerste Balkenlager des 1. Stockwerkes beweist mit seinem Eintiefen in die Ostmauer den gleichzeitigen Ursprung der Decke und des Giebels (Foto des Autors, 2000).

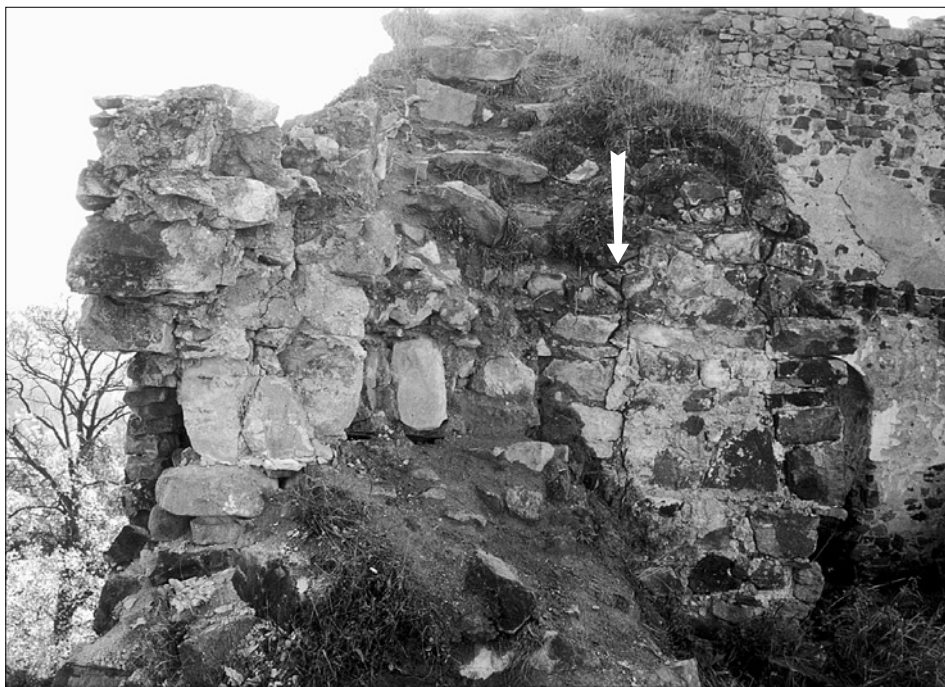
Obr. 19: Valdek, detail východního ukončení chodbičky v síle nádvoří zdi v pohledu od severu (kolmý pohled k obr. 18). Svislá spára (označena šipkou) je nárožím chodbičky v síle nádvoří zdi přicházející zprava a komunikace nejasného smyslu v síle východní zdi paláce. Do líce zadržky této komunikace byl přiložen záklonek směřující k vyústění na východním průčelí paláce (foto autor, 2000).

Abb. 19: Valdek. Detail des östlichen Abschlusses des Gangs in der Hofmauerstärke, Ansicht von Nordwesten. Die senkrechte Baunaht ist die Ecke des von der rechten Seite kommenden Gangs in der Hofmauerstärke und einer Kommunikation unklaren Sinns in der Stärke der Palasostmauer. In die Zumauerung dieser Kommunikation wurde eine zur Ausmündung an der Ostfassade orientierte Wölbung eingefaßt (Foto des Autors, 2000).

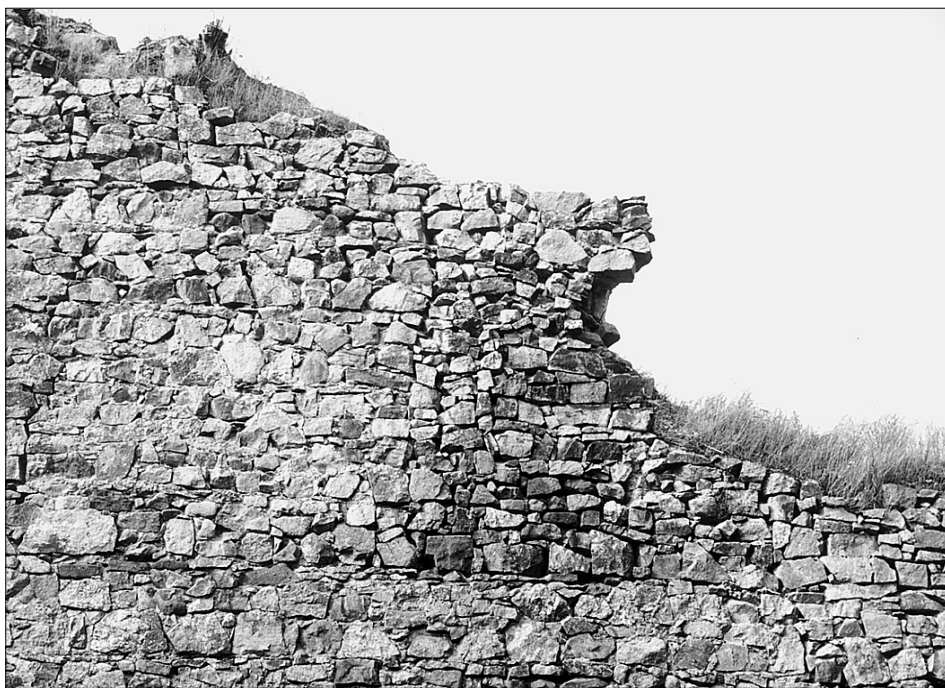
Obr. 20: Valdek, detail východního průčelí paláce (srov. obr. 4) v místě vyústění chodbičky v síle nádvoří zdi. Někdejší otvor je zřetelně nahrazen druhotně provedeným lícem zdiva (foto autor, 2000).

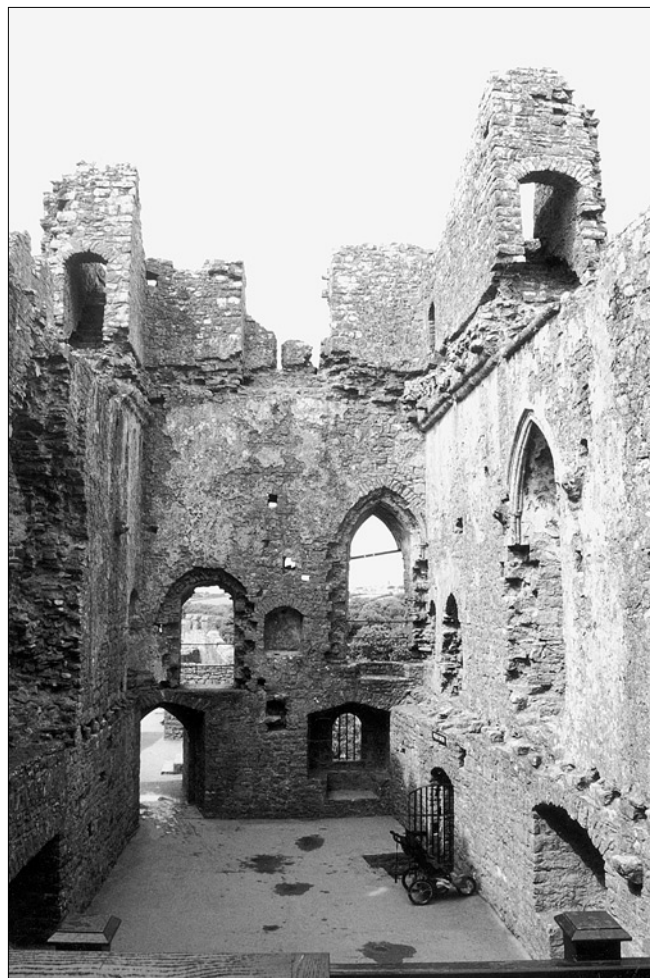
Obr. 22: Pembroke, hrad ve Walesu. Interiér paláce (srov. obr. 24) se stopami nízké střechy, konstrukčně přímo spojené s nárožními věžicemi a mezi-  
lehlým úsekem předprsně ochozu (foto autor, 2000).

okrajích obvodových zdí, ale dosahovala až k patě předprsní zidky. Obránci se tak nepohybovali po ochozu tvořeném korunou zdi, ale po krytině střechy (obr. 22, 23, 24).

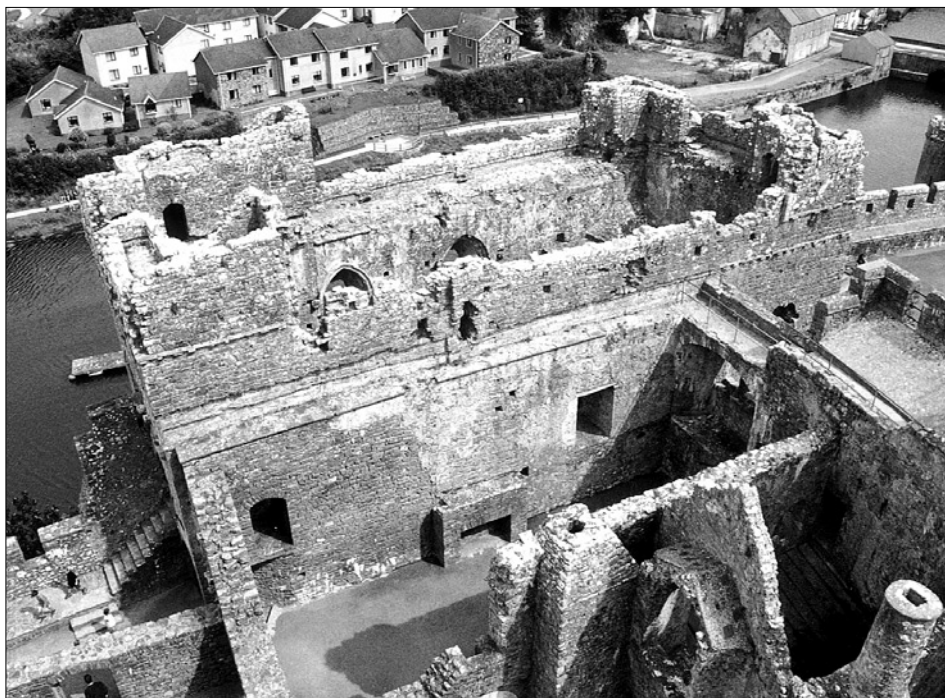
Obr. 24: Pembroke, hrad ve Walesu. Pozůstatky obvodového ochozu, nárožních věží a způsobu zastřešení paláce (srov. obr. 22 a 23), pohled z donjonu (foto autor, 2000).

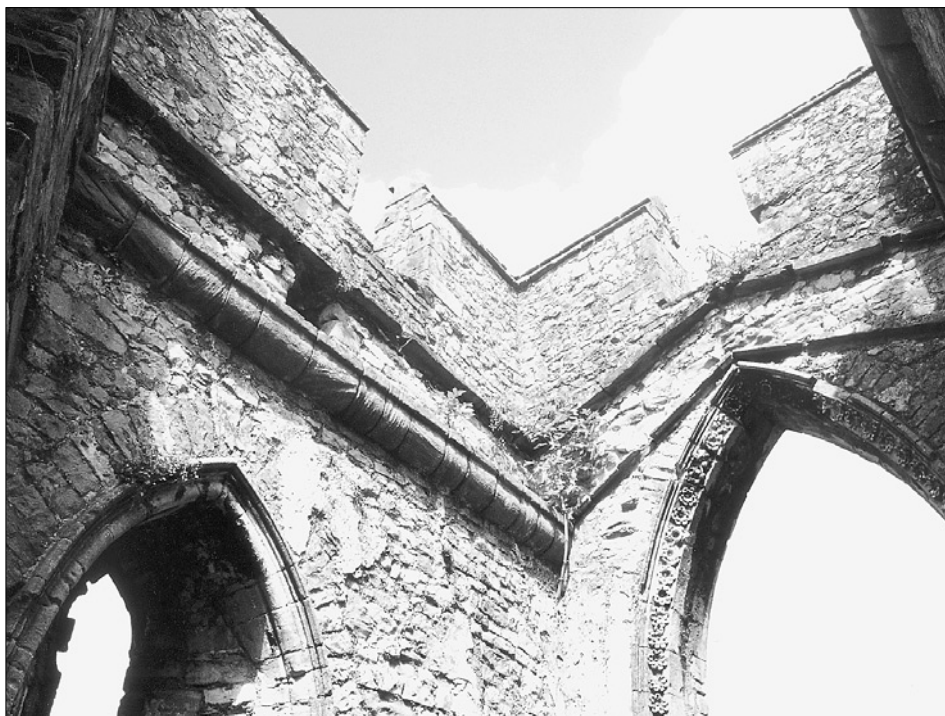
Obr. 25: Chepstow, hrad ve Walesu. Kaple Martenovy věže, 80. - 90. léta 13. století. Detail říms klenby a nízké střechy, přiložené přímo k cimbuří (foto autor, 2000).

S podobným vztahem střechy k cimbuřím se lze setkat častěji, například na hradě Chepstow v jihovýchodním Walesu, kde můžeme toto řešení konkrétně nalézt na obytné jihozápadní nárožní věži, datované do 20. - 40. let 13. století, nebo na kapli Martenovy věže z 80. - 90. let téhož věku (obr. 25). Na jiných stavbách stejného hradu však byl dosavadním výzkumem rekonstruován systém s ochozem na koruně zdi a krokviemi střech založenými na jejím vnitřním okraji. Nejdůležitější je z našeho hlediska nejstarší obytná budova hradu, obdélný keep o rozměrech asi  $35 \times 15$  m, datovaný již do 11. století. Během všech jeho vývojových fází až do počátku 14. století, kdy byl také postupně zvyšován, se předpokládá, že sedlová střecha měla
